# MUESTREO DE LAS AGUAS EN LA CUENCA DEL RÍO PILES

## PUNTOS DE MUESTREO – CUENCA RIO PILES

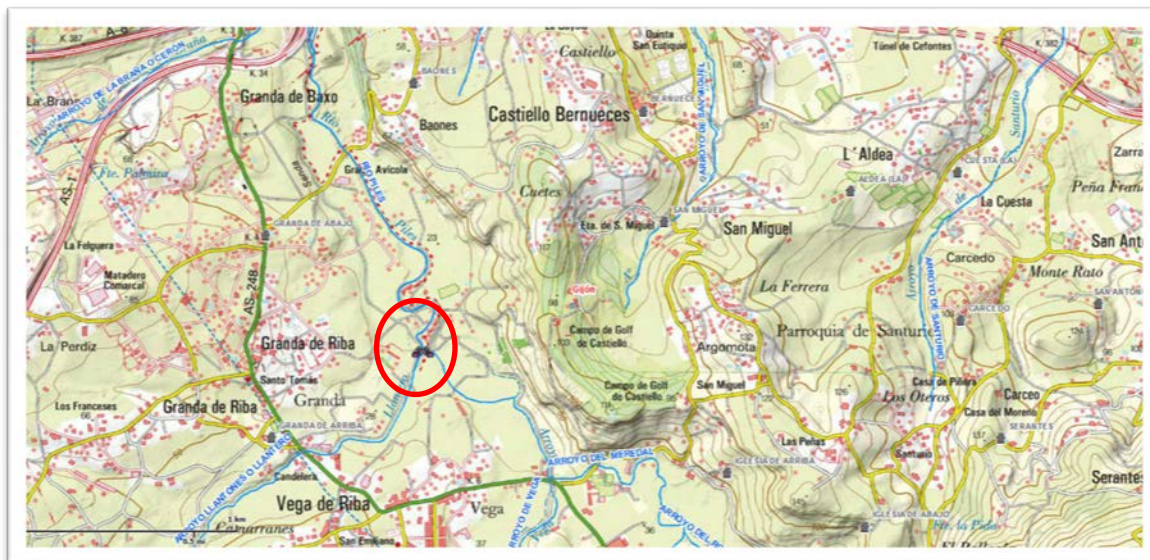
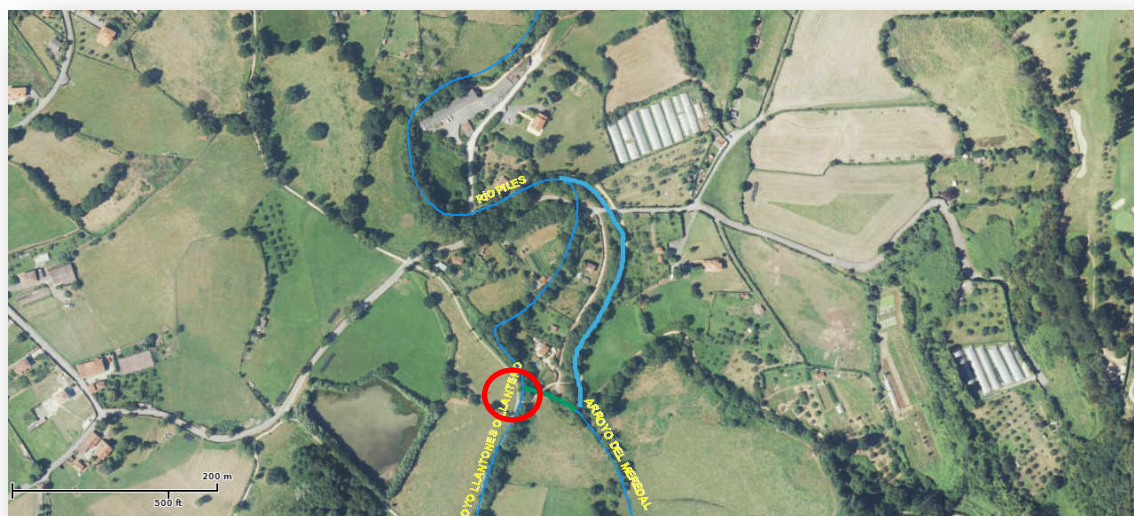
PUNTO MUESTREO N°1:

### A° LLANTONES-GRANDA-CONFLUENCIA CON A° MEREDAL

| FECHA | CÓDIGO | PERIODO | ASPECTO AGUAS |
|---|---|---|---|
| 21/10/2019 | EV1/034/19 | LLUVIOSO | LIGERAMENTE TURBIO (2) |
| 05/11/2019 | EV1/045/19 | LLUVIOSO | TURBIO (2) (3) |

La toma de muestras realizada el 5 de noviembre de 2019 en el A° Llantonos en Granda, correspondiente al código EV1/045/19 (A° LLANTONES-GRANDA-CONFLUENCIA CON A° MEREDAL), se vio muy afectada por un vertido de aguas residuales que salía de un pozo de registro del saneamiento municipal con clapeta.

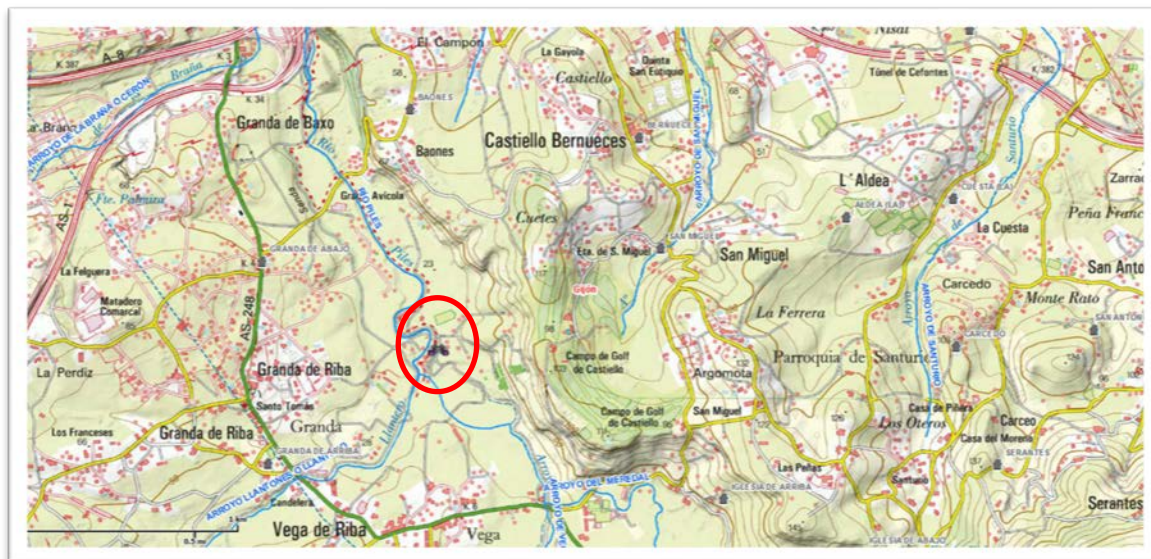
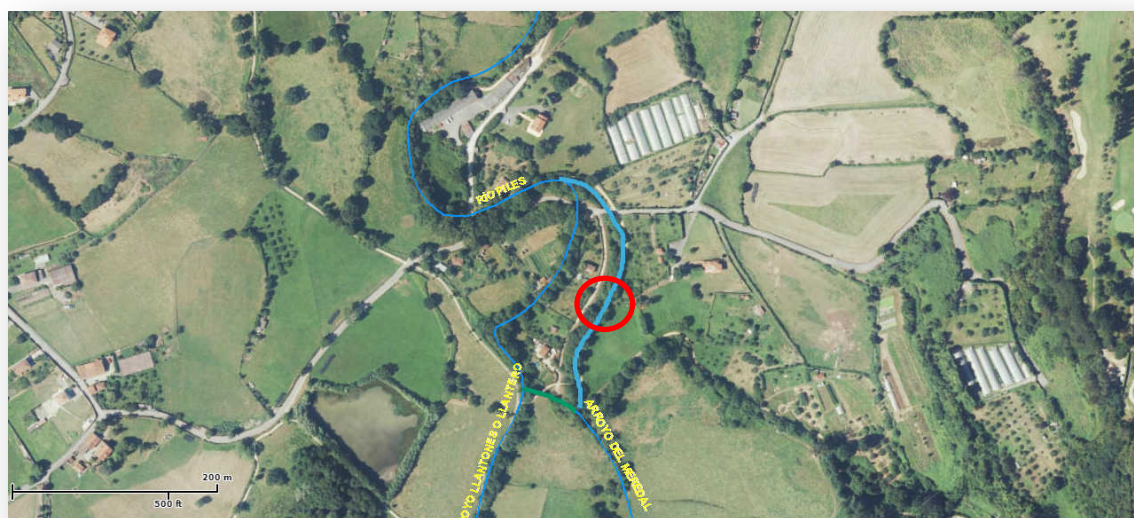
## PUNTO MUESTREO N°2

A° MEREDAL-VEGA-CONFLUENCIA CON A° LLANTONES

| FECHA | CÓDIGO | PERIODO | ASPECTO AGUAS |
|---|---|---|---|
| 05/11/2019 | EV1/046/19 | LLUVIOSO | TURBIO (2) (3) |

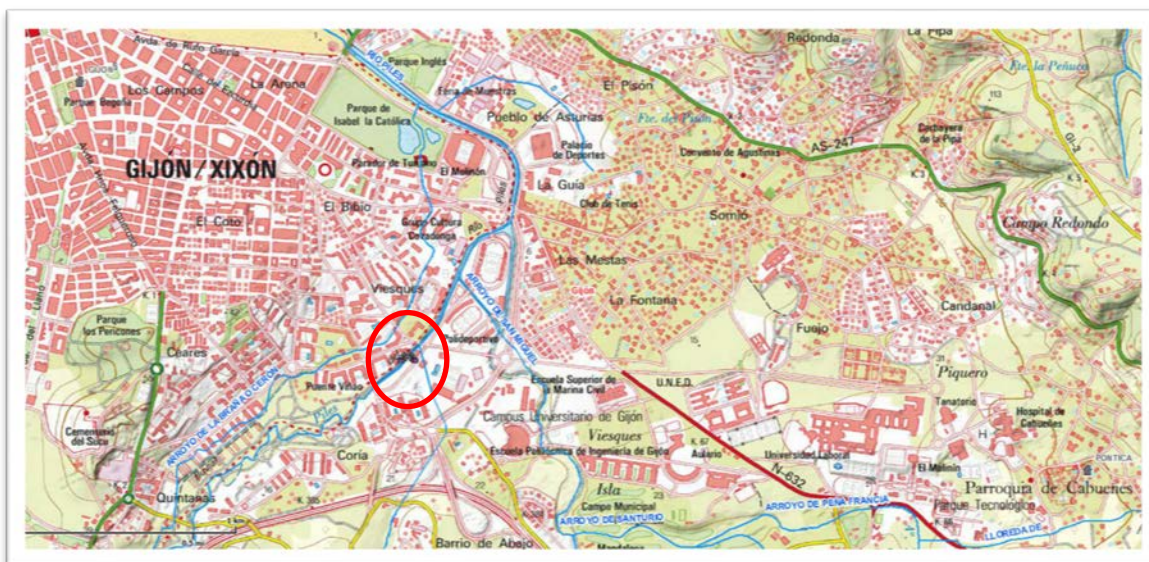
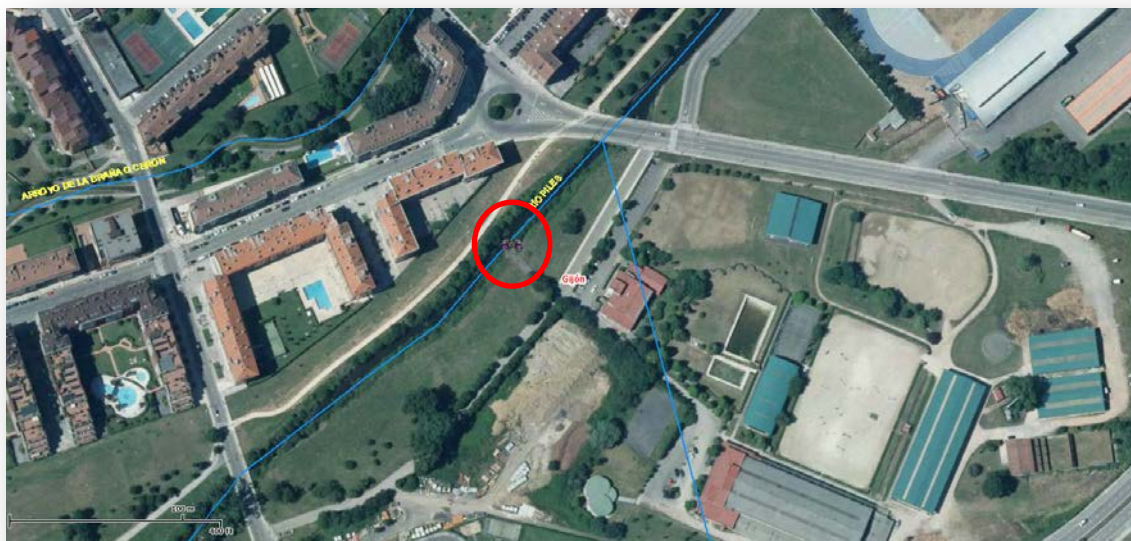
PUNTO MUESTREO N°3:

## RÍO PILES-VIESQUES-CENTRO HÍPICO ASTUR

| FECHA | CÓDIGO | PERIODO | ASPECTO AGUAS |
|---|---|---|---|
| 05/11/2019 | EV1/047/19 | LLUVIOSO | TURBIO (2) (3) |

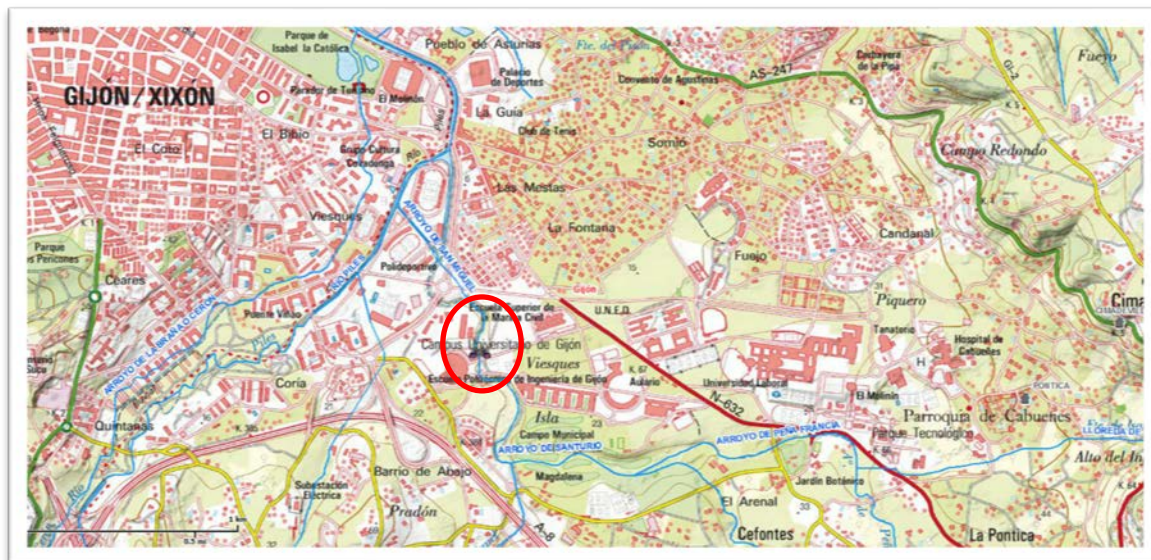
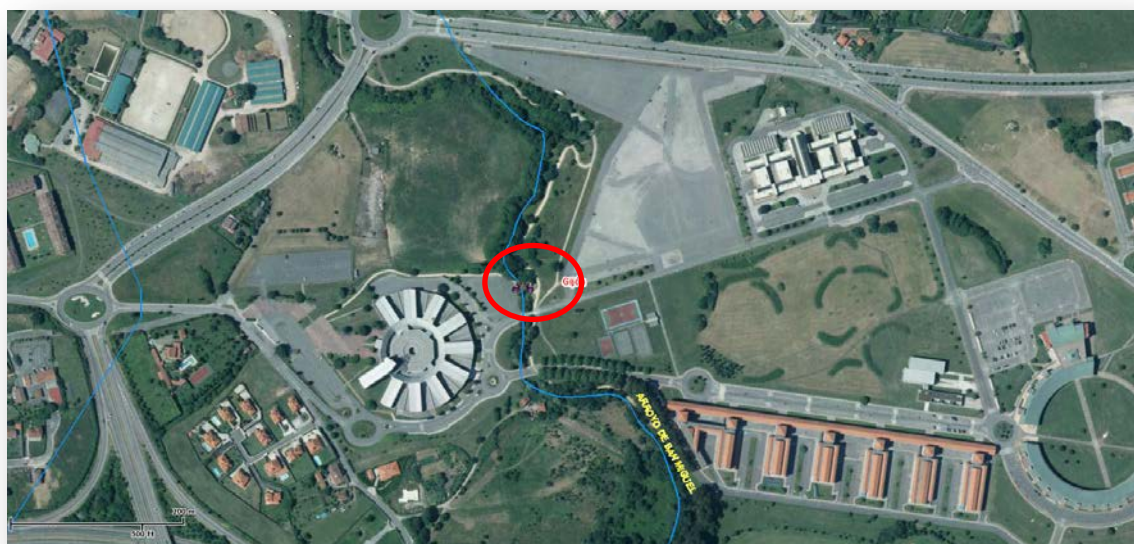
PUNTO MUESTREO N°4:

### A° PEÑAFRANCIA-VIESQUES-CAMPUS UNIVERSITARIO

| FECHA | CÓDIGO | PERIODO | ASPECTO AGUAS |
|---|---|---|---|
| 05/11/2019 | EV1/048/19 | LLUVIOSO | TURBIO (2) (3) |

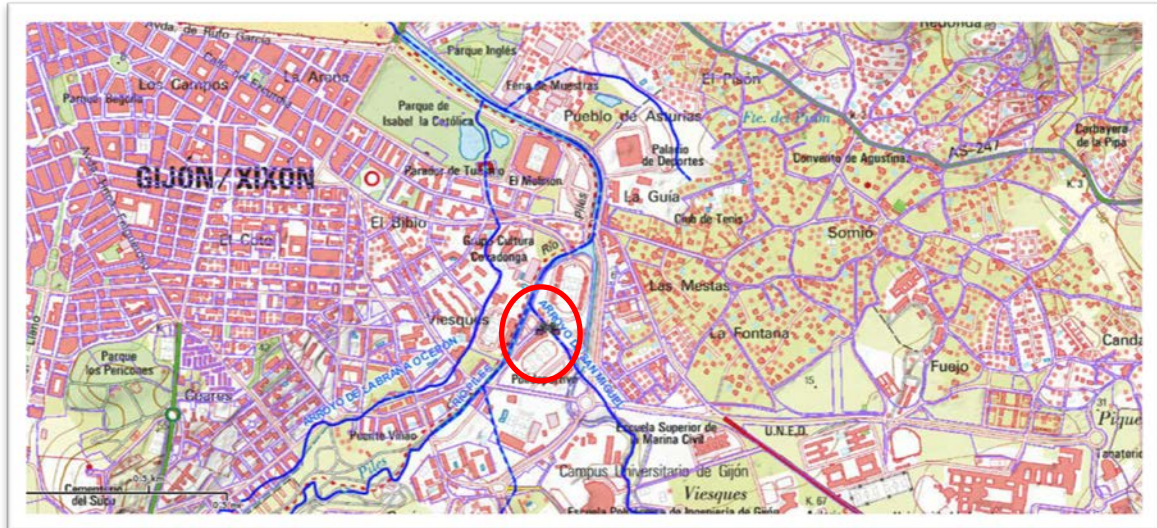
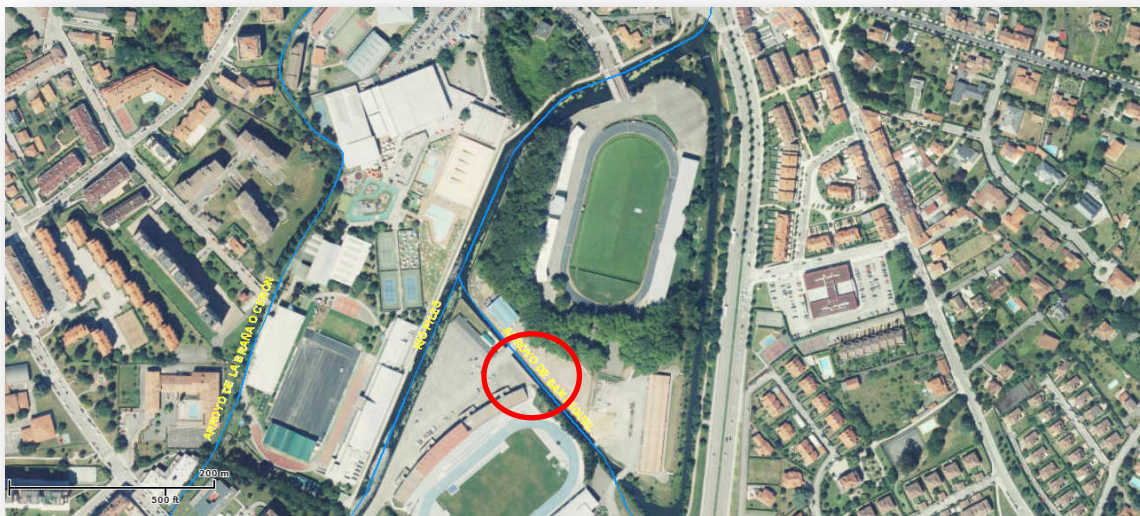
PUNTO MUESTREO N°5:

### A° PEÑAFRANCIA-LAS MESTAS-CONFLUENCIA CON R.PILES

| FECHA | CÓDIGO | PERIODO | ASPECTO AGUAS |
|---|---|---|---|
| 05/11/2019 | EV1/049/19 | LLUVIOSO | TURBIO (2) (3) |

- (1) Sin desbordamientos en el S.G.S.
- (2) Con desbordamientos en el S.G.S.
- (3) Clapeta del saneamiento municipal (EMA) abierta y vertiendo.

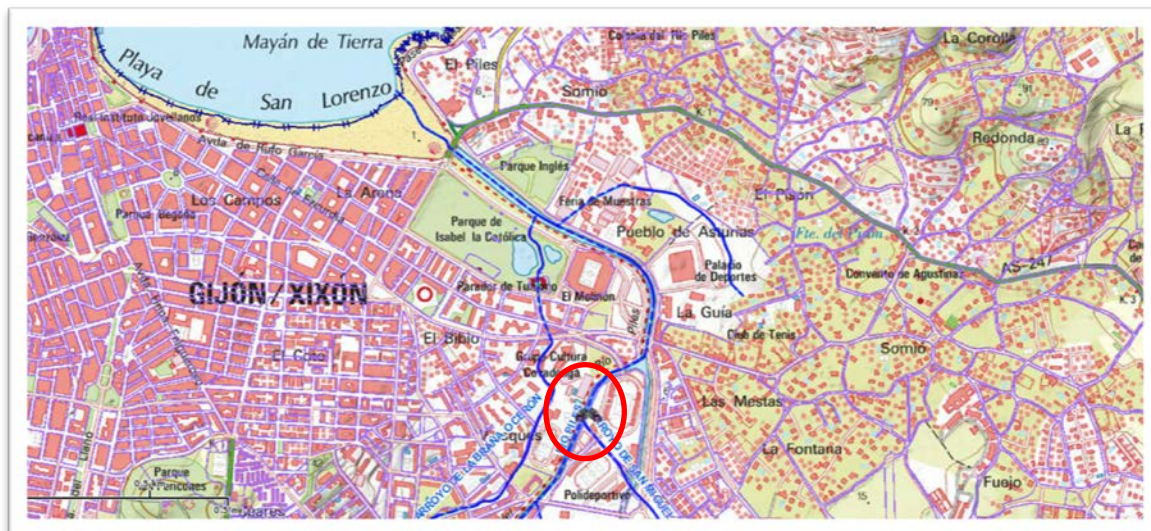
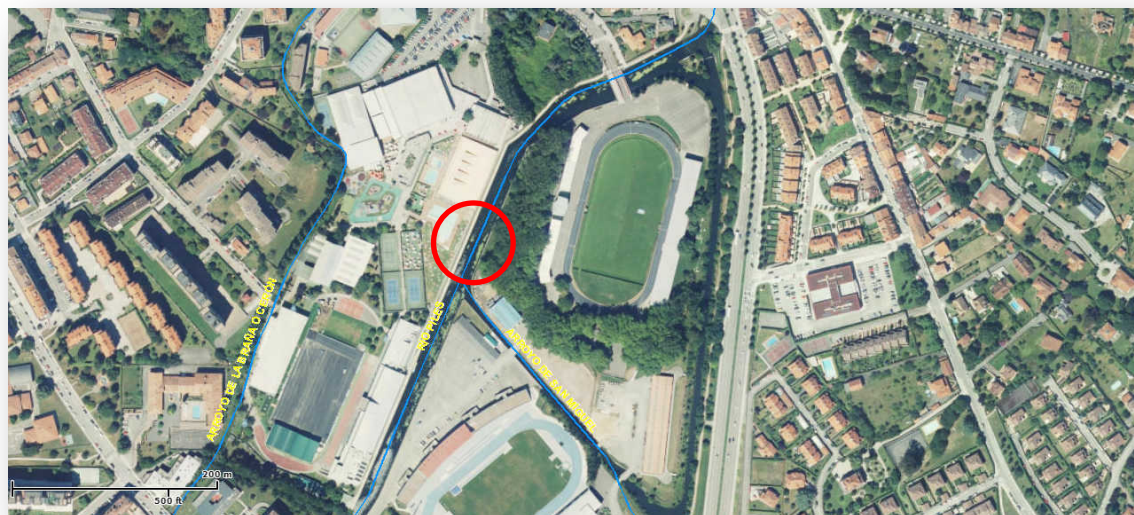
PUNTO MUESTREO N°6:

### R.PILES -LAS MESTAS-LDPMT

| FECHA | CÓDIGO | PERIODO | ASPECTO AGUAS |
|---|---|---|---|
| 05/11/2019 | EV1/050/19 | LLUVIOSO | TURBIO (2) (3) |

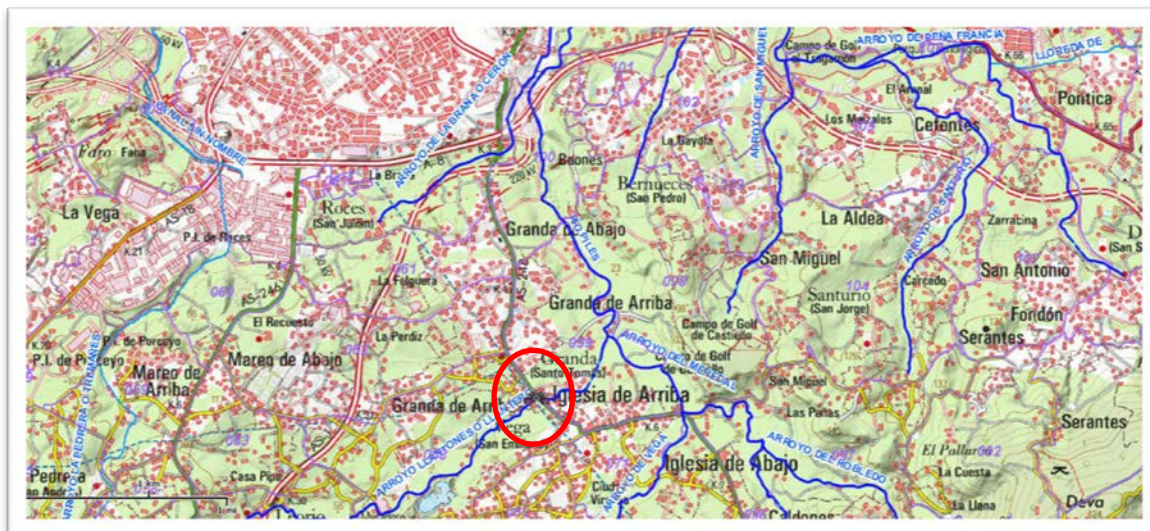
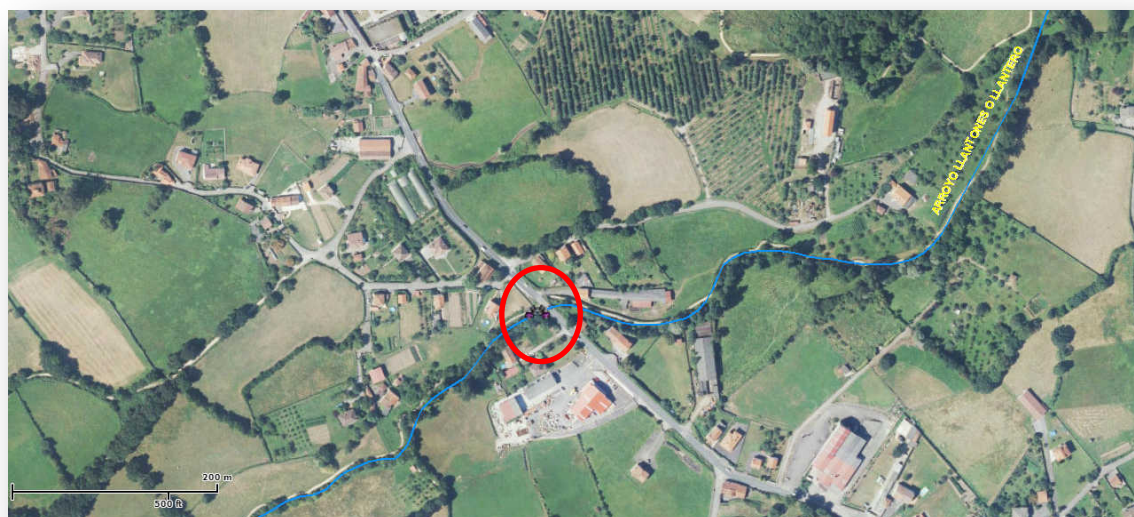
PUNTO MUESTREO N°7:

### A° LLANTONES-VEGA-PUENTE AS 377 KM 2

| FECHA | CÓDIGO | PERIODO | ASPECTO AGUAS |
|---|---|---|---|
| 13/11/2019 | EV1/057/19 | LLUVIOSO | TURBIO (2) |
