## La Confederación Hidrográfica del Cantábrico actúa en la conservación de ríos cántabros

Nota de prensa

**30 de octubre de 2023-** La Confederación Hidrográfica del Cantábrico ha iniciado trabajos de mantenimiento y conservación en los cauces de varios ríos cántabros.

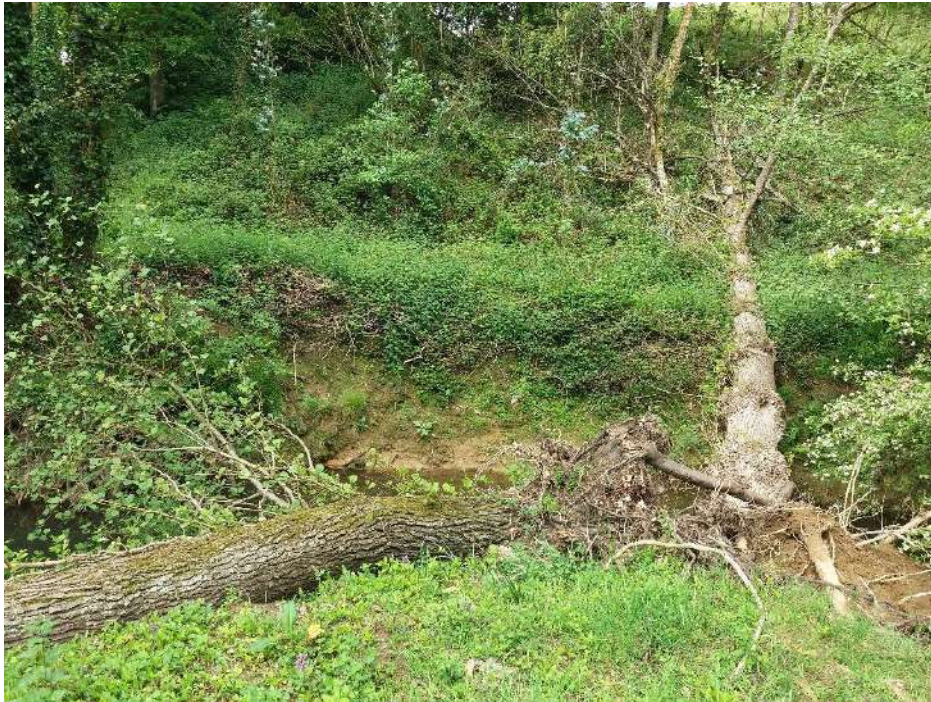
El río Campiezo, en varios puntos del cauce, presenta acumulaciones de restos vegetales arrastrados por la corriente como ramas y árboles caídos que provocan una disminución significativa de su capacidad de desagüe.

Árboles caídos sobre el cauce

Estos trabajos cuentan con un presupuesto aproximado de 32.000 € y plantean la retirada de los restos vegetales acumulados y el apeo de aquellos árboles con riesgo de caída al cauce. La finalidad de las actuaciones es mantener la capacidad de desagüe de la corriente y reducir el riesgo de inundaciones.

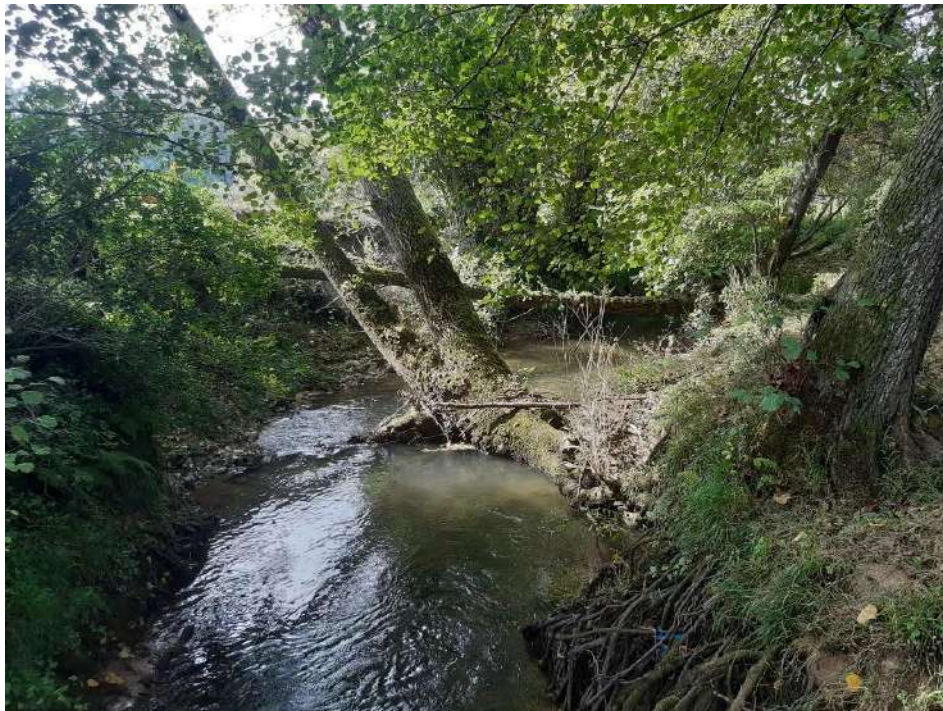
Árboles inclinados con riesgo de caída

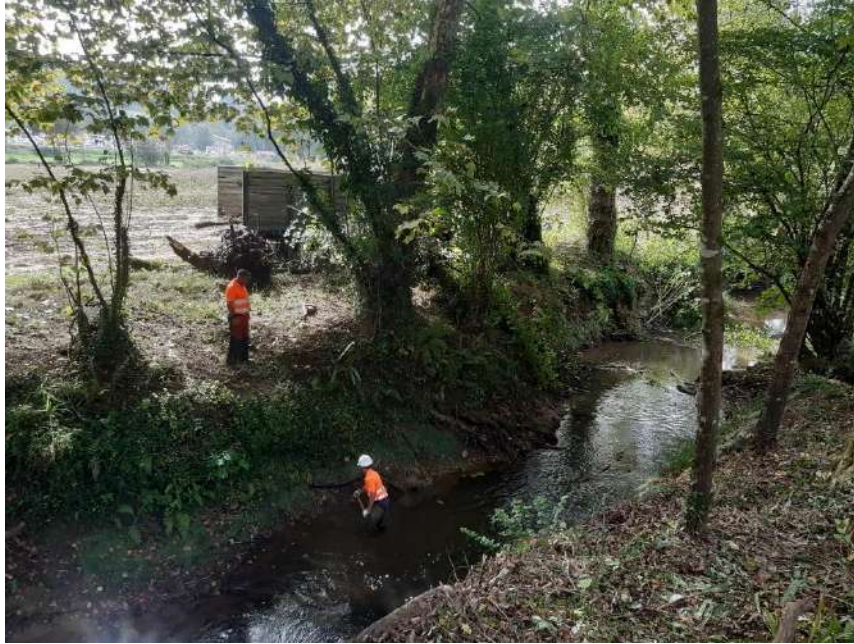
Retirada manual de restos vegetales

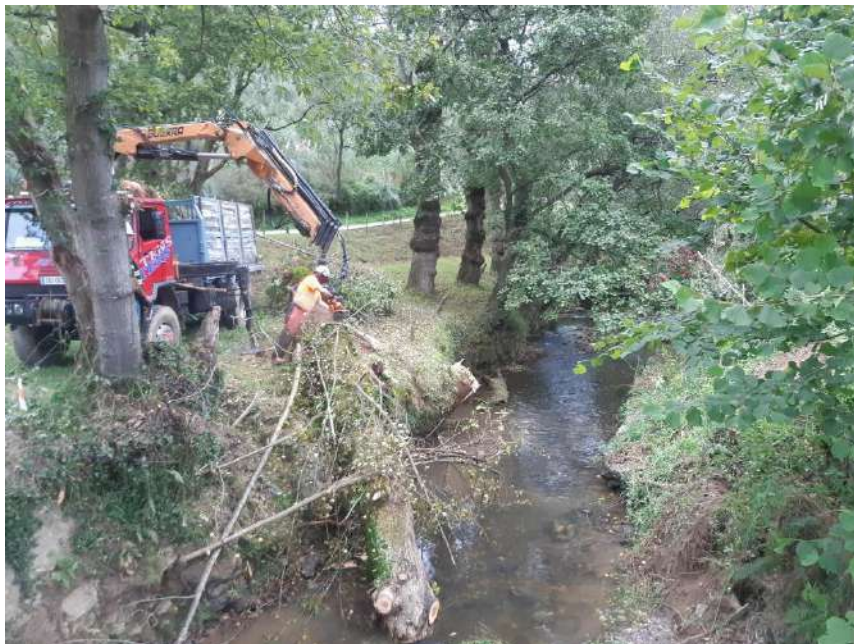
Extracción de restos vegetales de grandes dimensiones

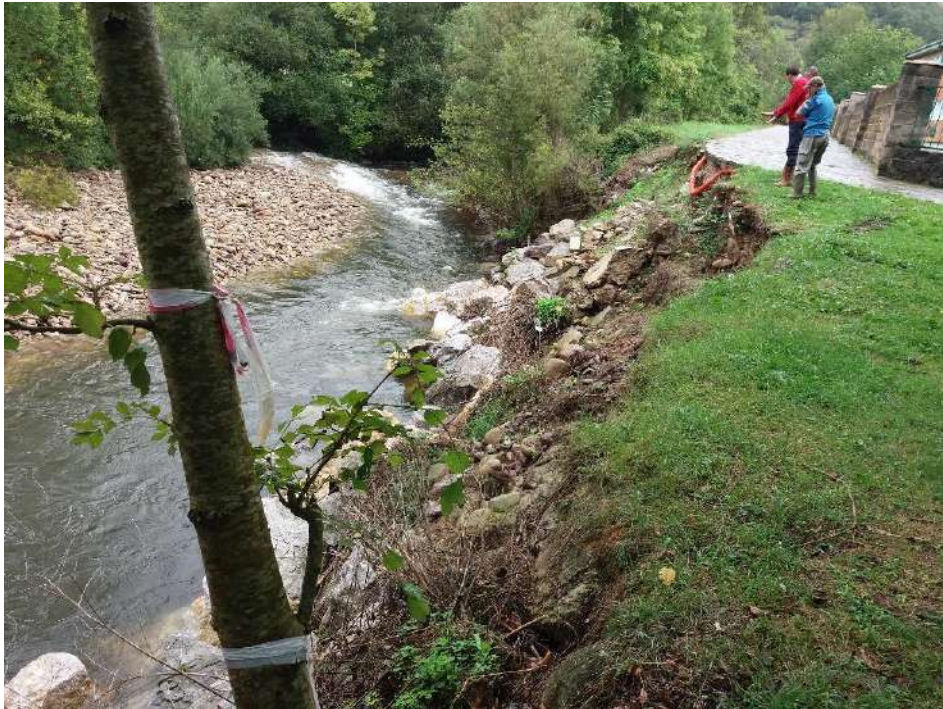
Se ejecutan labores de mantenimiento en el entorno de la localidad de Vega de Pas, en el término municipal de Vega de Pas. Estos trabajos se realizan con el objetivo de reparar una escollera de protección que se encuentra en un estado de conservación deficiente lo cual ha originado la inestabilidad del terreno poniendo en riesgo una zona peatonal colindante.

Estado de conservación de la escollera existente

Las actuaciones cuentan con un presupuesto aproximado de 27.000 € y plantean el reapilado sobre la margen izquierda de los acarreos presentes en el cauce y la reconstrucción de la escollera y posterior estabilización del terreno mediante técnicas de bioingeniería.

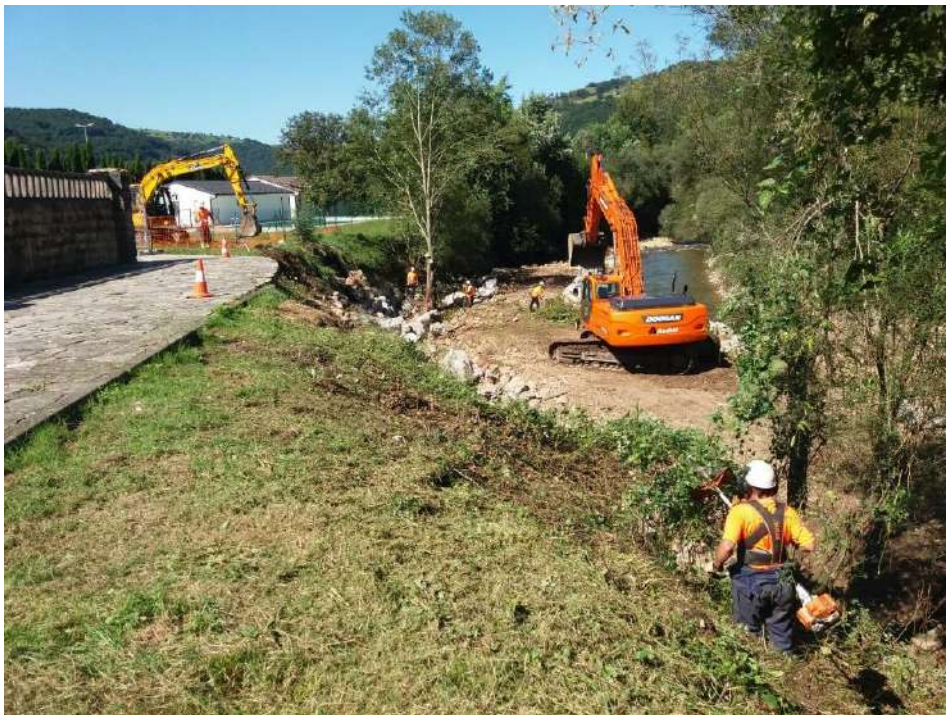
Trabajos previos de desbroce y preparación del terreno

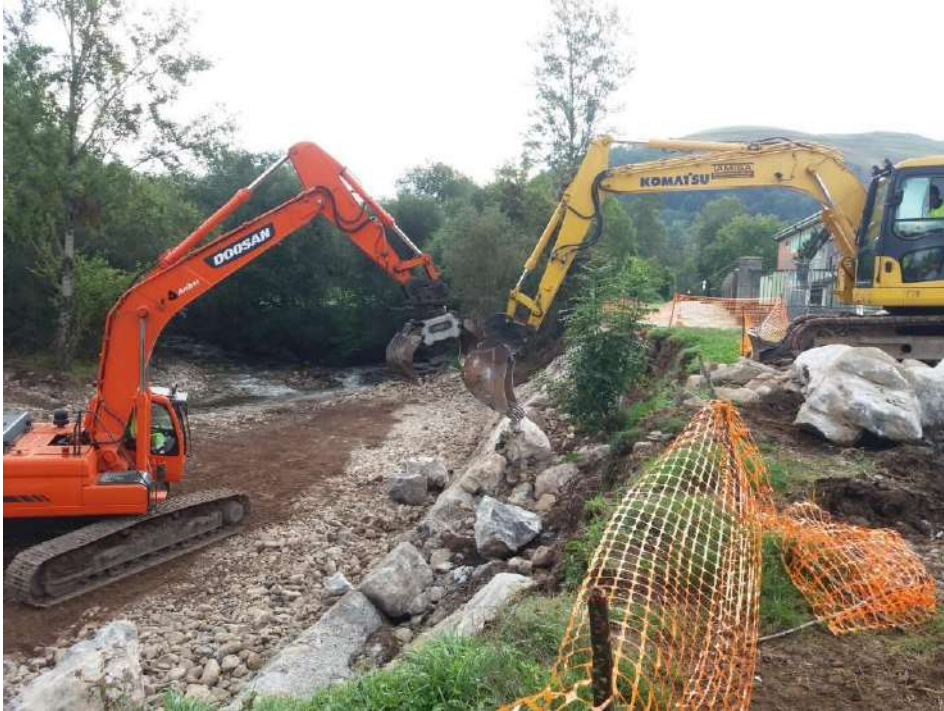
Trabajos de reconstrucción de la escollera

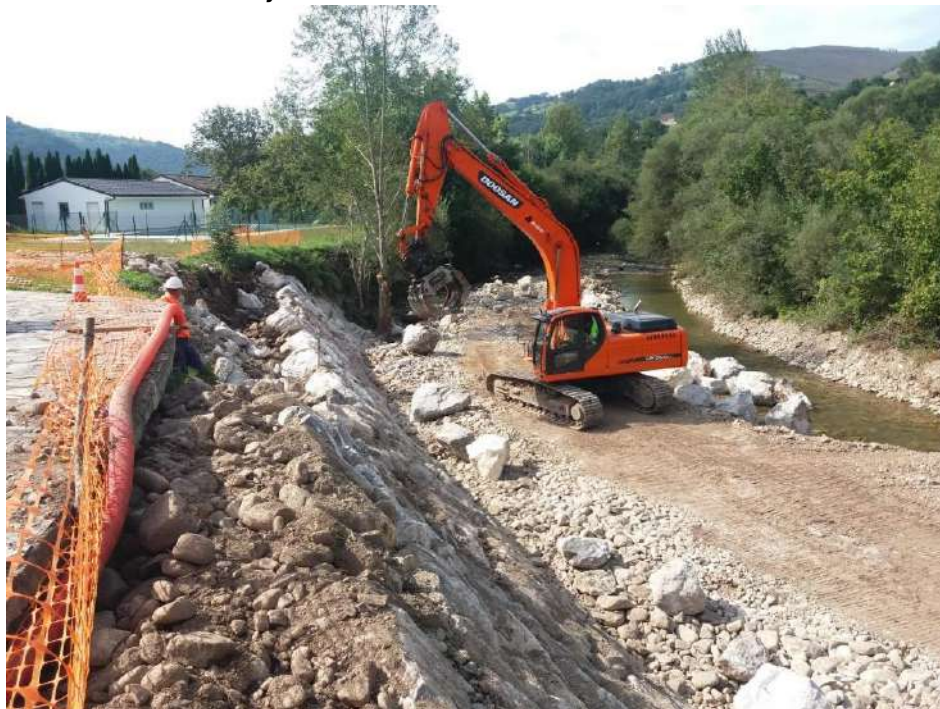
Trabajos de reconstrucción de la escollera

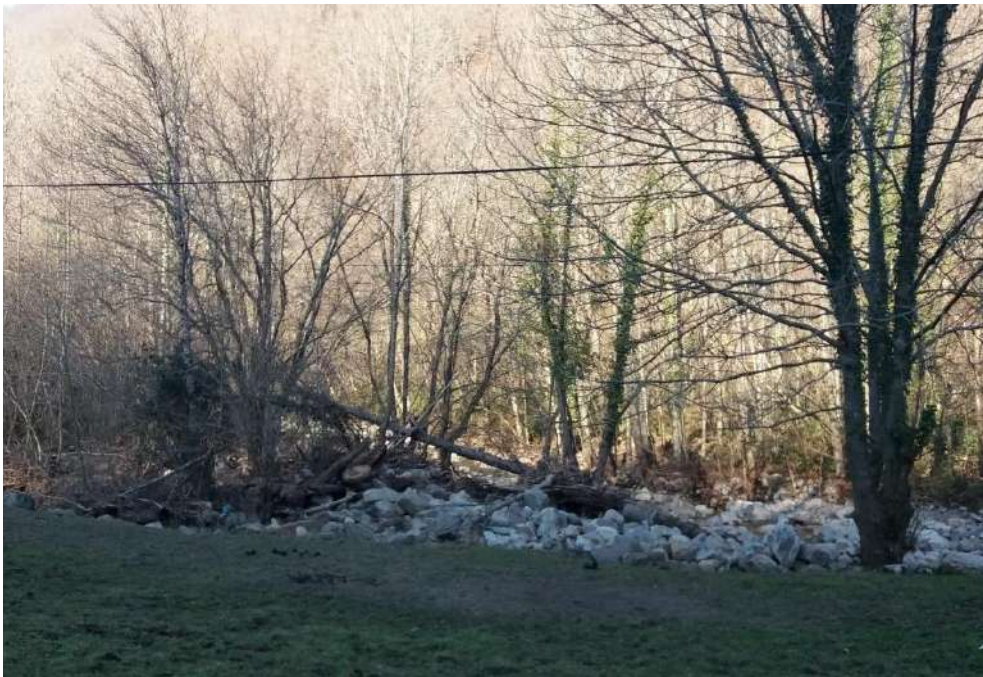
Como consecuencia de pasadas avenidas extraordinarias se ha producido el arrastre de arbolado, que en la actualidad se encuentra formando numerosos depósitos de vegetación muerta (árboles caídos, tocones y raíces) que disminuyen significativamente la sección de desagüe del cauce.

Restos vegetales depositados en el lecho del cauce

Estos trabajos, con un presupuesto aproximado de 9000 €, plantean la retirada de estos restos vegetales acumulados con el objetivo de reducir el riesgo de taponamientos y mejorar la capacidad de desagüe del cauce del río Pas.

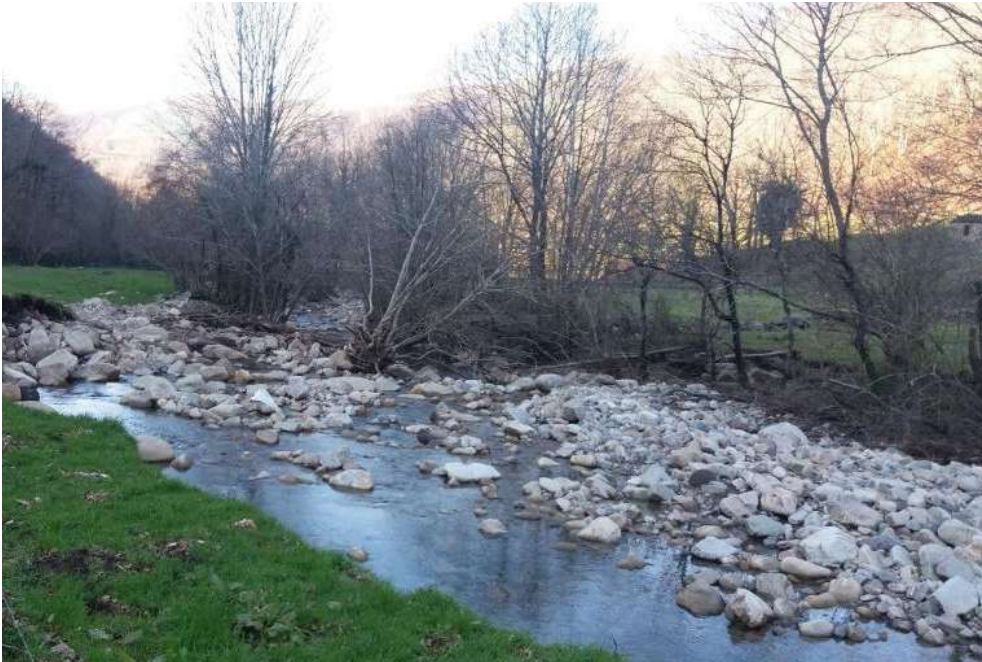
Restos vegetales depositados en el lecho del cauce

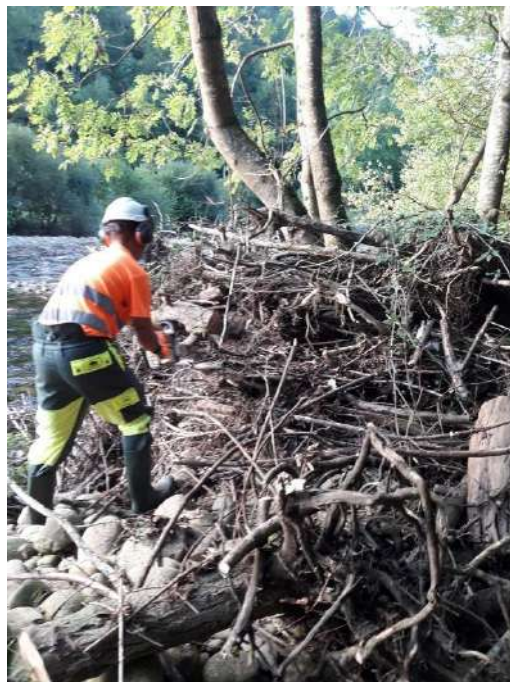
Trabajos de extracción de tapones de restos de vegetales acumulados

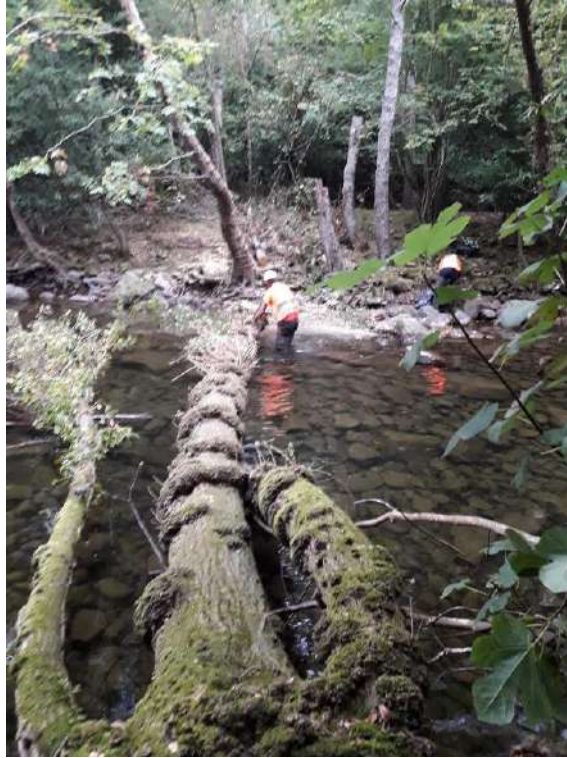
Tronzado de restos vegetales de grandes dimensiones

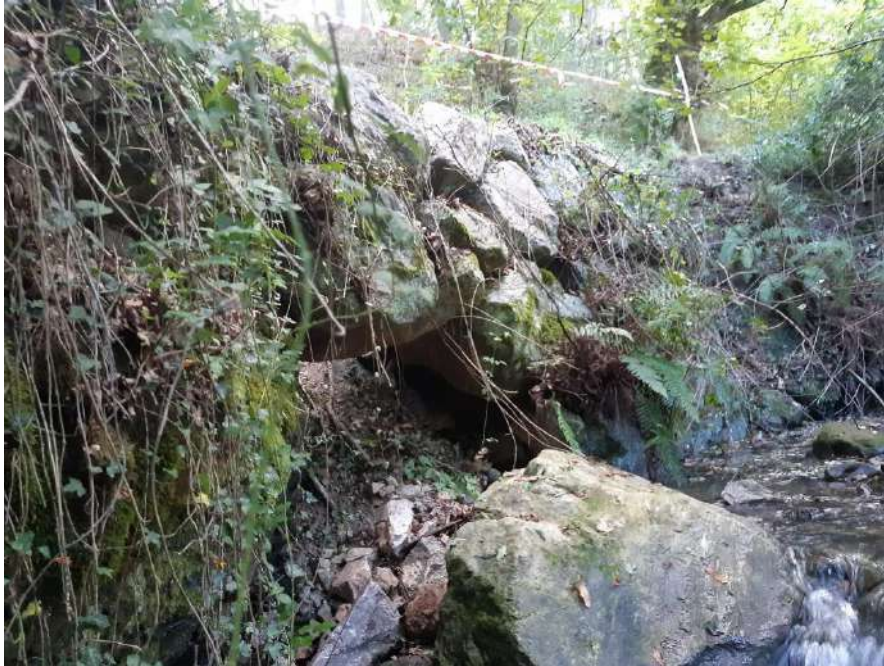
Como consecuencia de pasadas avenidas extraordinarias en el arroyo Soterraño, se ha producido la desestabilización de las márgenes del cauce en un tramo de unos 8 m afectando a dos escolleras.

Desprendimientos en la escollera de la margen derecha

Estas tareas, que disponen de un presupuesto aproximado de 18.000 €, plantean la estabilización de las márgenes mediante la reconstrucción de los dos muros de escollera.

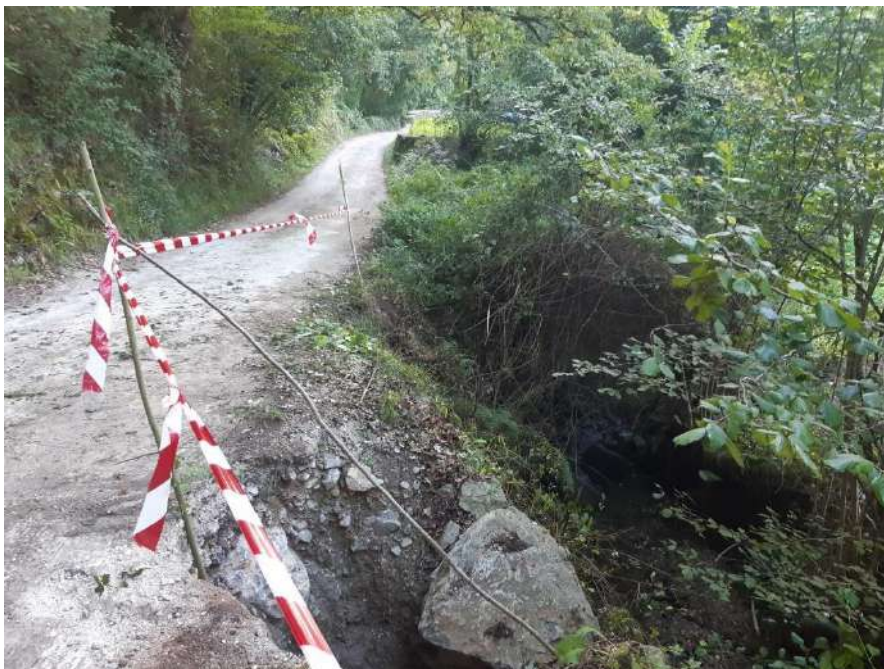
Escollera afectada por la erosión

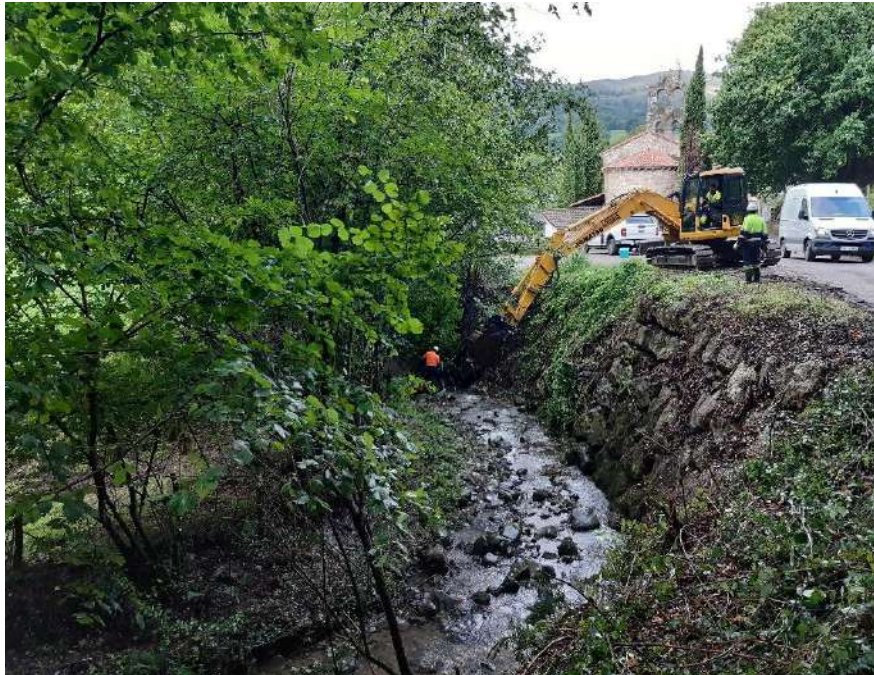
Trabajos de reconstrucción de la escollera dañada
