La Confederación Hidrográfica del Cantábrico actúa en la conservación del arroyo de la Plata en Villafufre

Nota de prensa

23 de septiembre de 2024- La Confederación Hidrográfica del Cantábrico ha iniciado los trabajos de mantenimiento y conservación en el arroyo de la Plata, en las inmediaciones de la localidad de Argomeda, en el término municipal de Villafufre. Estos trabajos se realizan con el objetivo de estabilizar la margen del arroyo, evitando así la erosión y la acumulación de acarreos que pudieran reducir la sección de desagüe.

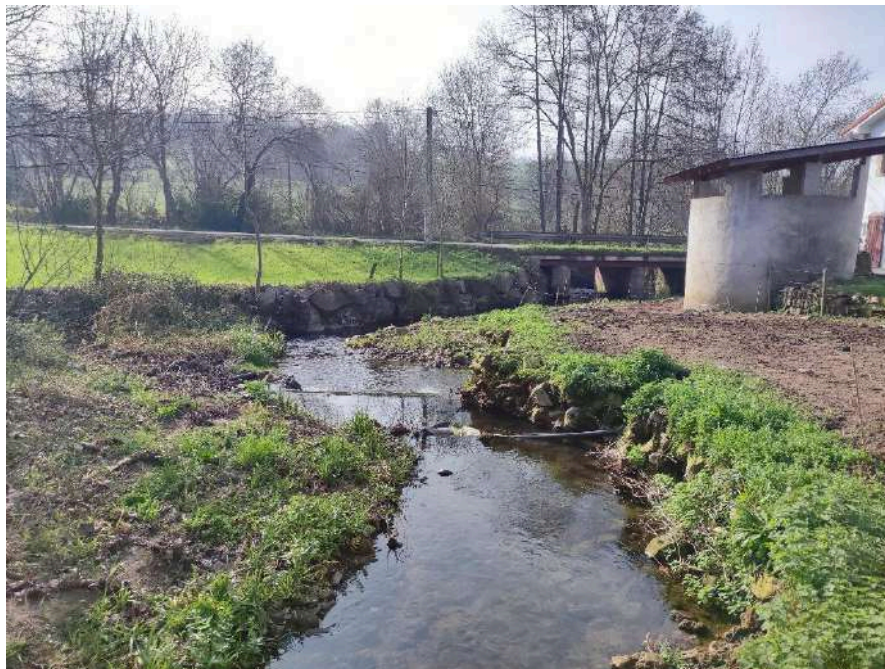
La margen derecha del arroyo de la Plata, en las inmediaciones de la localidad de Argomeda, se ha visto afectada por la erosión, lo que ha provocado un desprendimiento sobre el cauce, causando la acumulación de acarreos aguas abajo del tramo afectado. Es previsible que la pérdida de materiales de la margen derecha se acentúe en caso de avenidas, lo que además puede provocar una mayor acumulación de sedimentos y acarreos aguas abajo.

Previo a la actuación se observa el desprendimiento de la margen derecha del arroyo de la Plata

Las actuaciones, con una inversión aproximada de 41.500 €, consisten en la estabilización de la margen derecha con técnicas de bioingeniería, así como en la recuperación de la sección de desagüe mediante el movimiento de los acarreos y sedimentos acumulados en un tramo de 50 m.

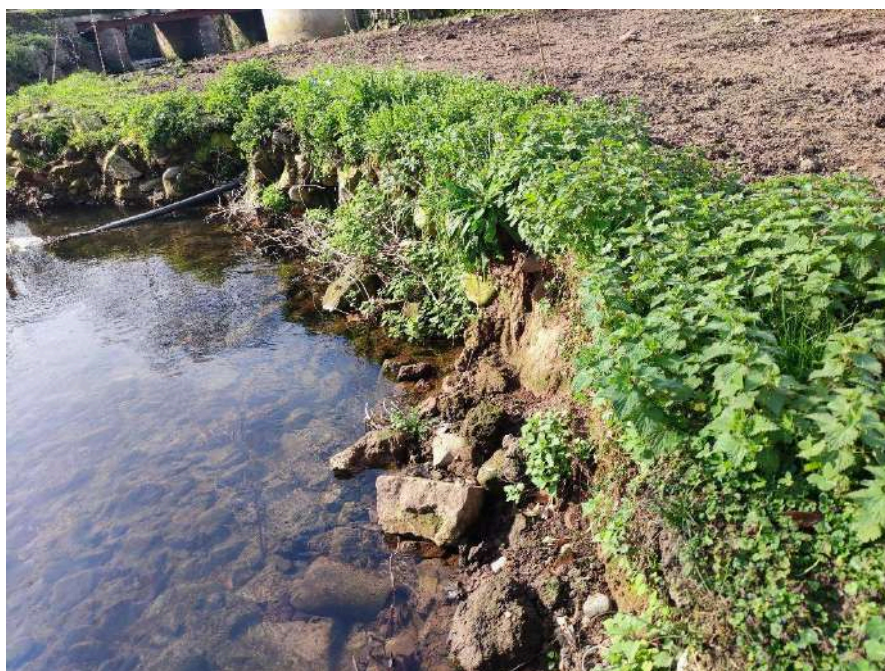
Previo a la actuación se observa la erosión de la margen derecha

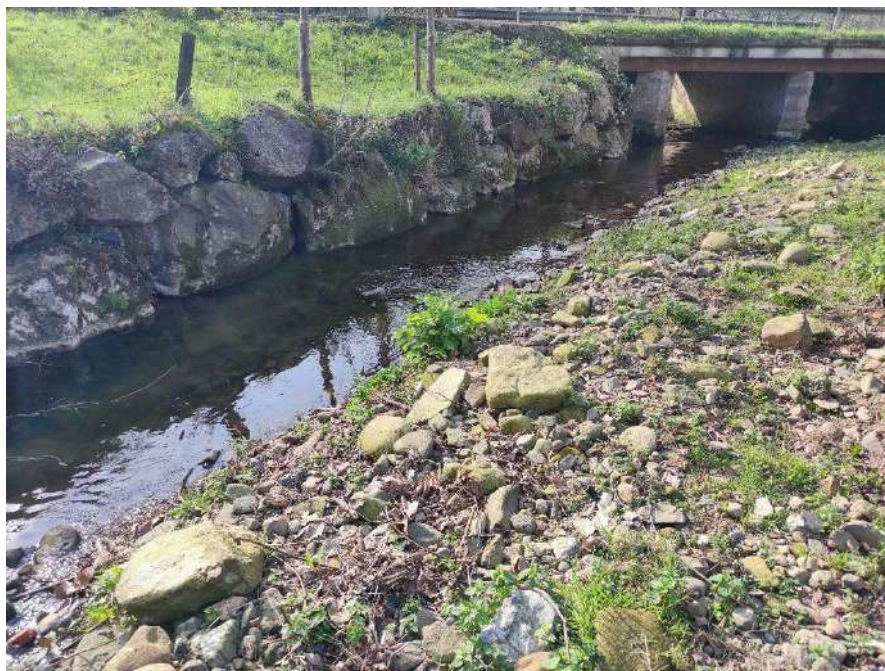
Previo a la actuación se observa la acumulación de acarros de la margen derecha aguas abajo de la zona erosionada

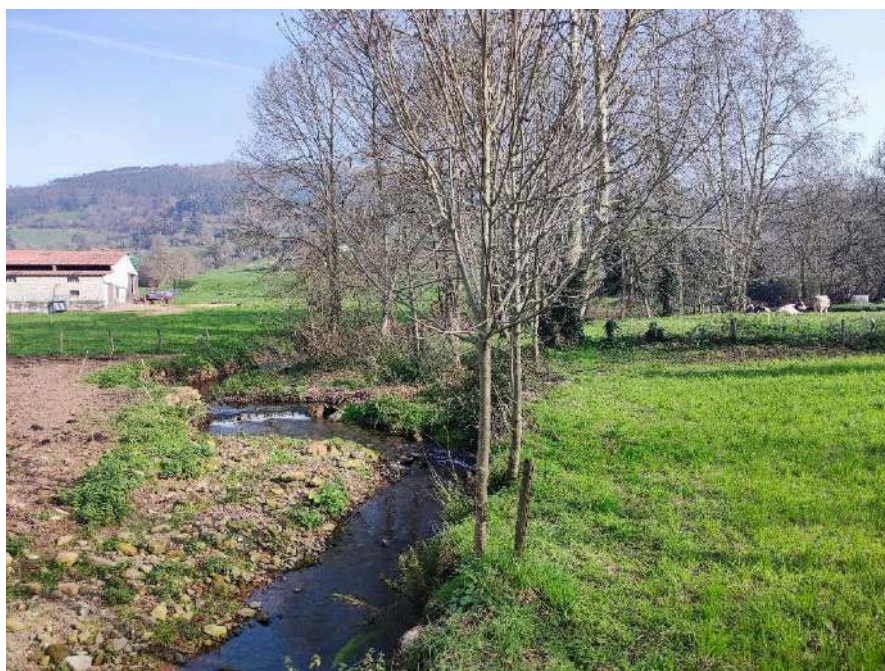
Vista general del tramo afectado por la erosión antes de la ejecución de los trabajos
