## La Confederación Hidrográfica del Cantábrico mejora la continuidad longitudinal del río de los Llares en Arenas de Iguña

Nota de prensa

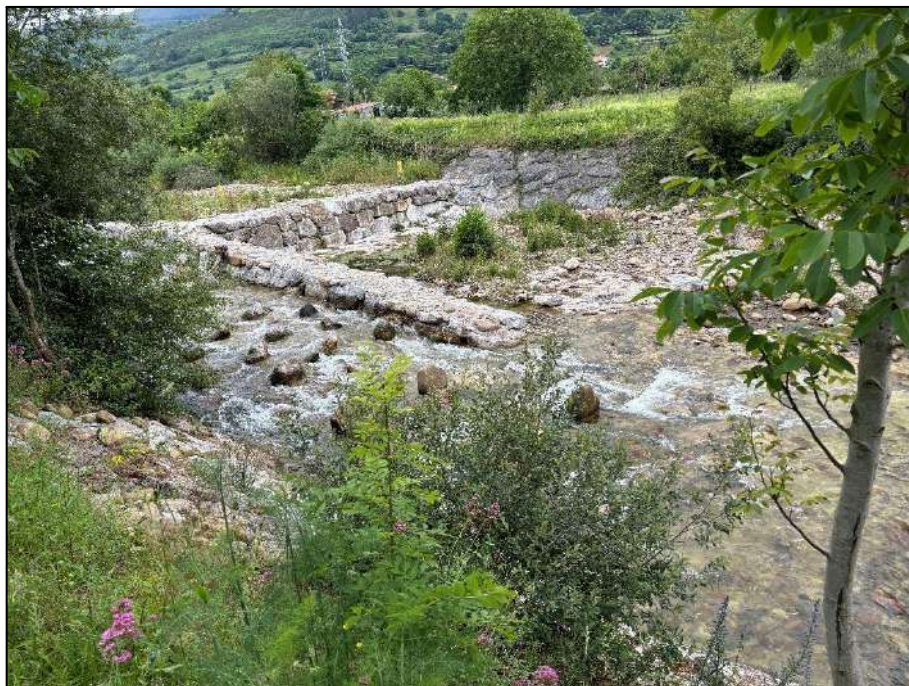
En las inmediaciones de la localidad de Cohiño, dos de los dispositivos de paso piscícola que este organismo construyó en 2022 para permeabilizar las estructuras de defensa del río de los Llares presentan un descalce que ha generado un salto, dificultando el ascenso de los peces. Este descalce se ha producido por los movimientos del material del lecho del propio río.

Dispositivo de paso piscícola afectado por el descalce (paso piscícola de aguas abajo)

Las actuaciones consisten en la prolongación y cajado de las rampas piscícolas afectadas, hasta alcanzar la cota de consolidación del lecho.

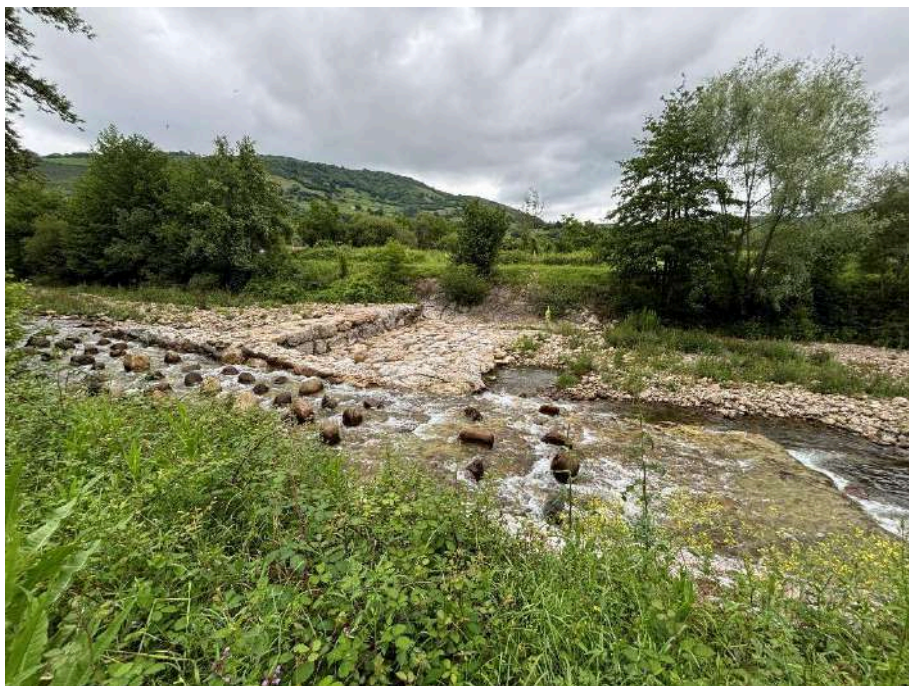
Dispositivo de paso piscícola afectado por el descalce (paso piscícola de aguas arriba)

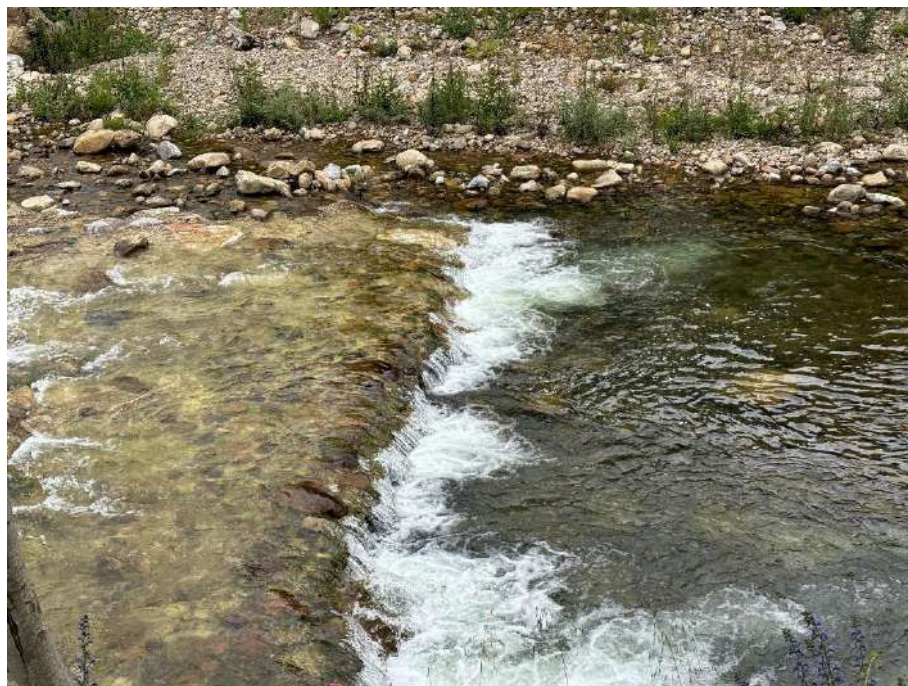
Salto generado por el descalce de una de las rampas del río de los Llares

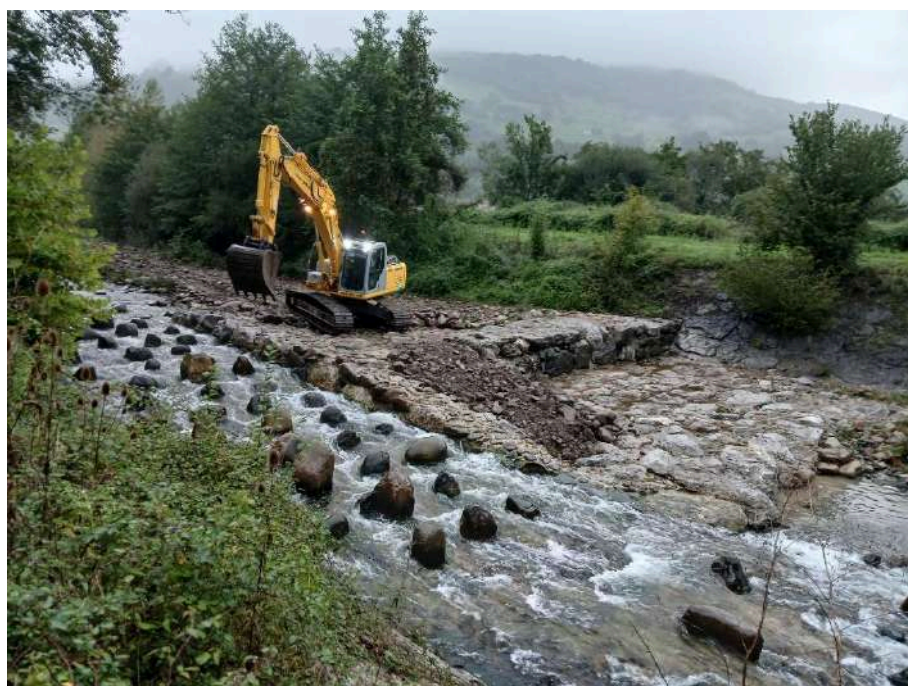
Durante los trabajos preparatorios de acceso y desvío del cauce

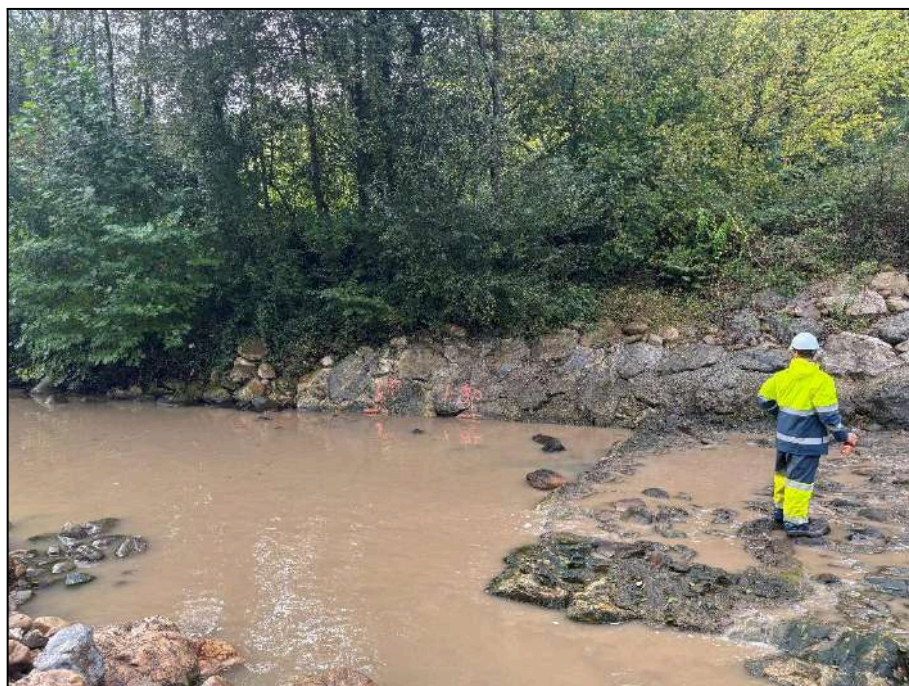
Rampa de piedras afectada por el descalce una vez desviado el cauce

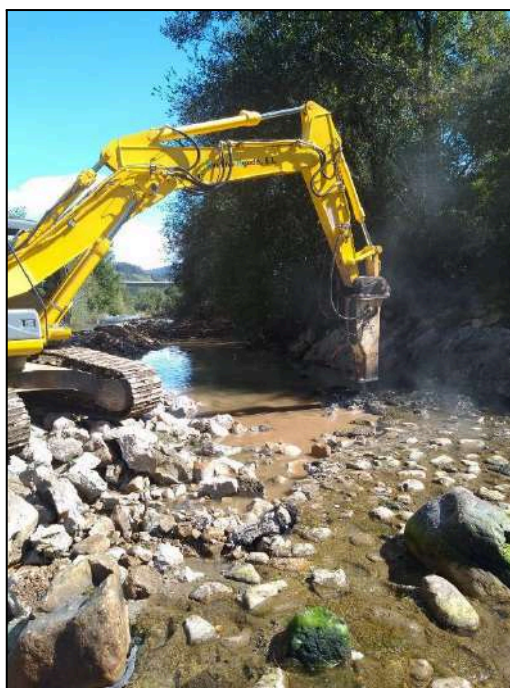
Durante los trabajos de demolición previa a la mejora de la infraestructura
