Anejo 1: Fichas

Aboño II

FICHA SECTOR 1 – ABOÑO II - PINZALES

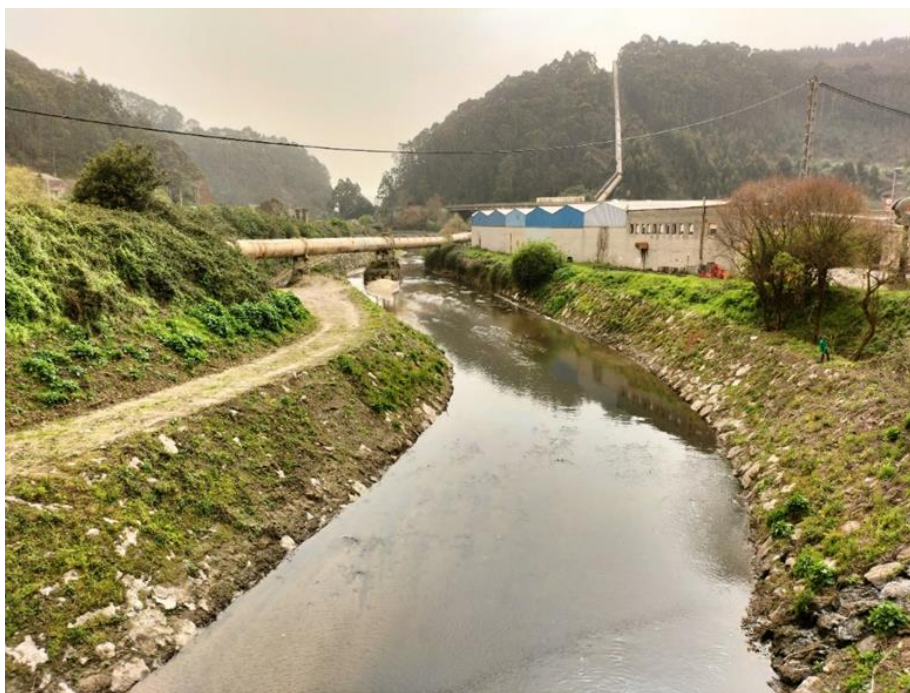
Foto 1. **(862-1-07)** Río Aboño a su paso por el polígono de Pervera, coordenadas ETRS 89, Huso 30T, X: 279519, Y: 4825363.

- **Impacto 862-1-07:** Alteración de márgenes por encauzamientos. Ausencia de vegetación de ribera. Modificación de la sección de desagüe natural. Ocupación de la zona de servidumbre de cauces por pista para acceso a zona de aparcamiento situada en zona de policía de cauces (Foto 1).

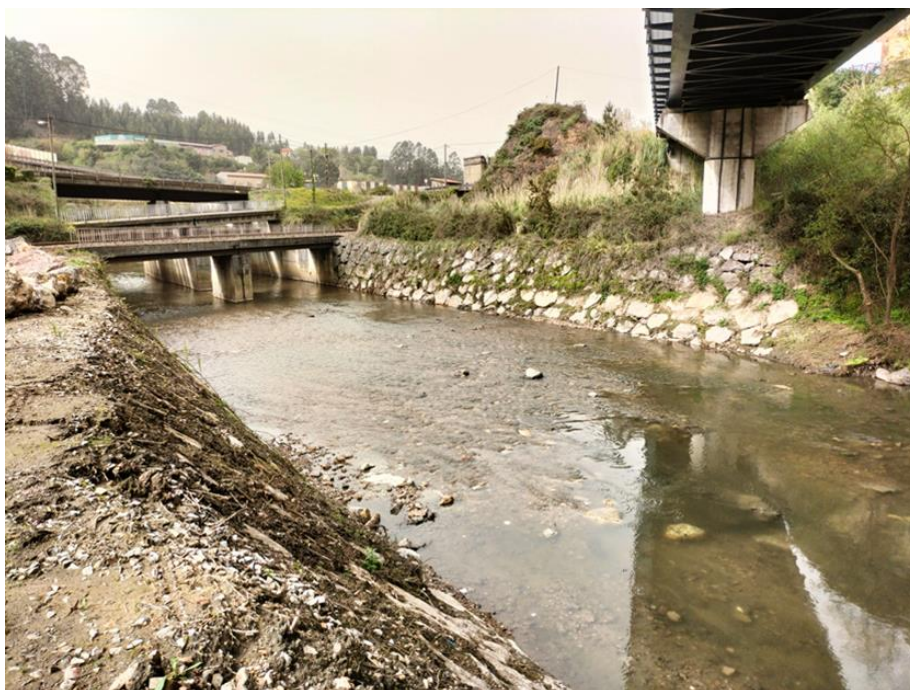
Foto 2. **(862-1-08)** Río Aboño en tramo de cruce con infraestructuras de comunicación, coordenadas ETRS 89, Huso 30T, X: 279713, Y: 4824950.

- **Impacto 862-1-08:** Cruces de infraestructuras de comunicación sobre el cauce, estribos intermedios dentro del cauce. Relleno de materiales en margen izquierda, ausencia de vegetación de ribera y presencia de especies alóctonas. (Foto 2).

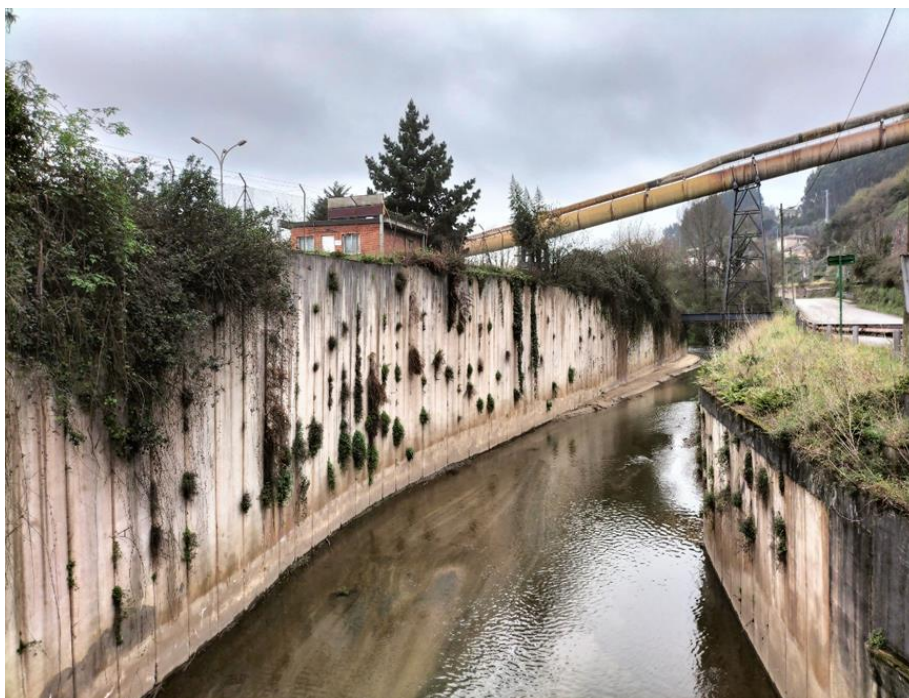
Foto 3. **(862-1-09)** Río Aboño en la proximidad de la confluencia con el río Pinzales, coordenadas ETRS 89, Huso 30T, X: 279707, Y: 4824492.

- **Impacto 862-1-09:** Alteración de márgenes por canalización en ambas, protección de márgenes. Alteración de hábitats por ausencia de conectividad ecológica tanto transversal como longitudinal. Ausencia de vegetación de ribera. (Foto 3).

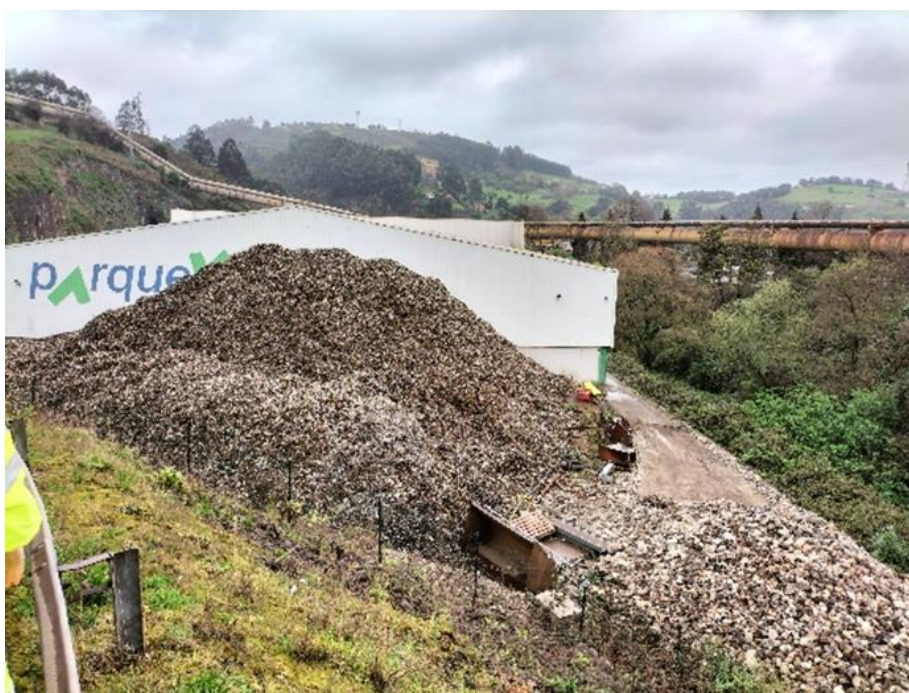
Foto 4. **(862-1-10)** Acopios de residuos metálicos a unos 26 m de la margen izquierda del Río Aboño, Coordenadas ETRS 89, Huso 30T, X: 279577, Y: 4824273.

- **Impacto 862-1-10:** Pérdida de hábitat asociado a medio hídrico y vegetación de ribera por instalación de actividad de Valorización de residuos metálicos en zona de policía de la margen izquierda del río Aboño. (Foto 4).

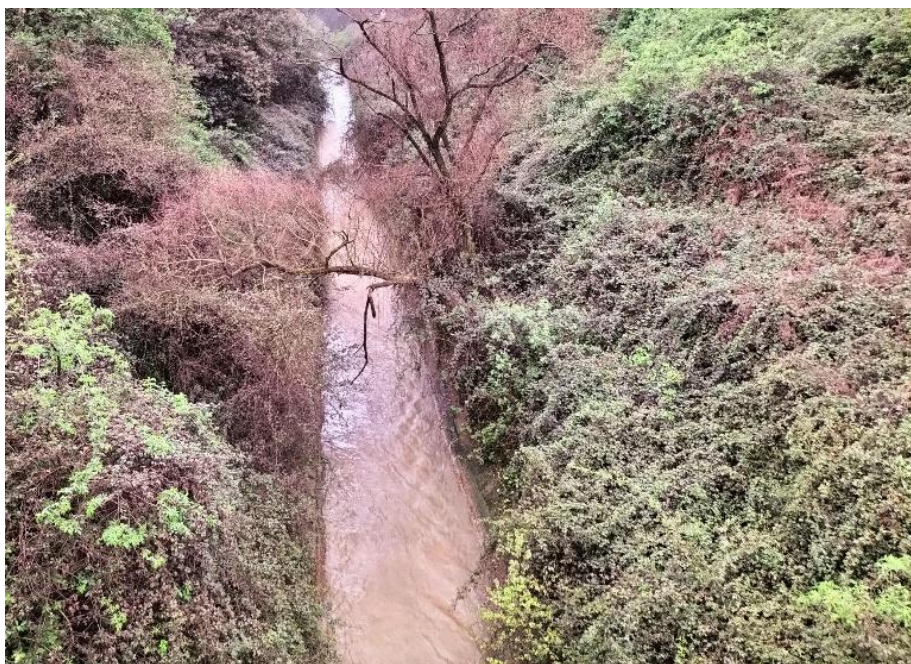
Foto 5. **(862-1-12)** Río Pinzales. Coordenadas ETRS 89, Huso 30T, X: 280057, Y: 4823926.

- **Impacto 862-1-12:** Alteración de la vegetación de ribera en ambas márgenes. Presencia de especies de etapas regresivas. Instalación de parque de minerales en la zona de policía de la margen izquierda. (Foto 5).

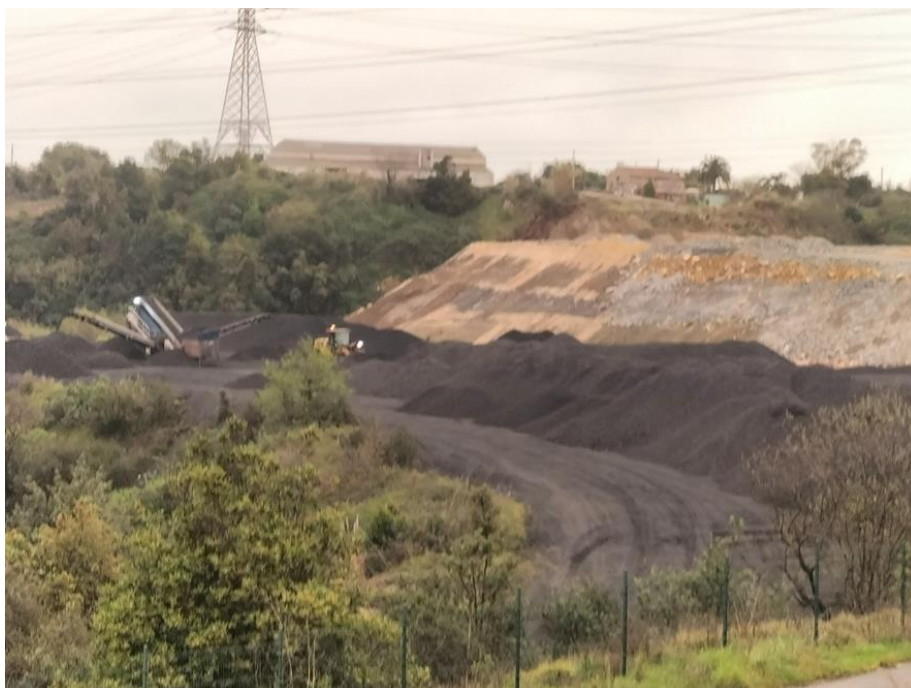
Foto 6. **(862-1-13)** Escombrera zona de policía de la margen derecha del Río Pinzales.
Coordenadas ETRS 89, Huso 30T, X: 279837, Y: 4822669.

- **Impacto 862-13:** Alteración de vegetación de ribera. Instalación industrial margen izquierda. Escombrera margen derecha. (Foto 6).
- **Impacto 862-1-11:** Alteración de márgenes por escollera vegetada y muros de hormigón en ambas márgenes. Alteración de la sección natural de desagüe por presencia de pilar en el centro del cauce y cobertura por infraestructura vial y ferroviaria. Presencia de especies alóctonas y de etapas regresivas. Ausencia de vegetación de ribera en la margen derecha. (Foto 7).

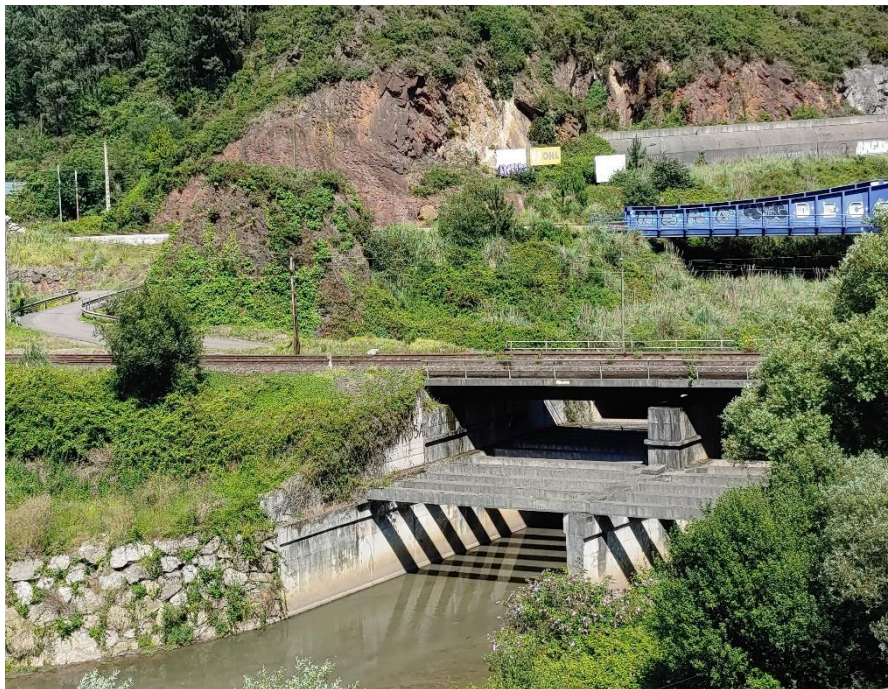
Foto 7. **(862-1-11)** Río Aboño en la zona de la confluencia con el arroyo de Castañedo. Estructura de hormigón de sostén sobre el río. Presencia de *Buddleja davidii*. Coordenadas ETRS 89, Huso 30T, X: 279630, Y: 4825044.

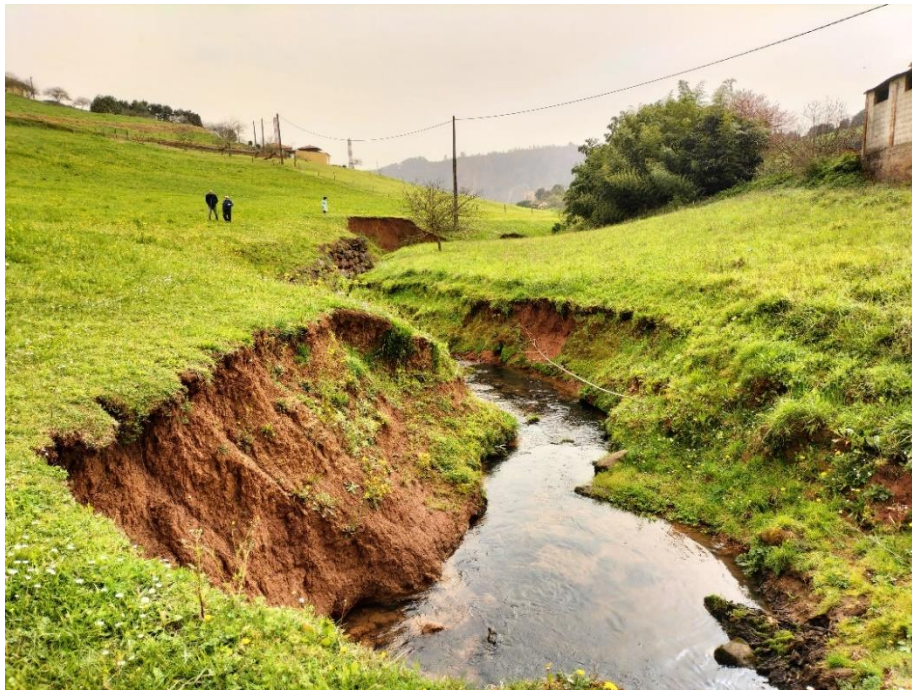
Foto 1. **(862-2-20)** Erosión de márgenes en el Arroyo Reconco, a su paso por Barreres.
Coordenadas ETRS 89, Huso 30T, X: 278586, Y: 4826344.

1. **Impacto 862-2-20:** Erosión de márgenes por ausencia de vegetación de ribera en margen izquierda del Arroyo Reconco. Presencia de especies alóctonas (Foto 1).

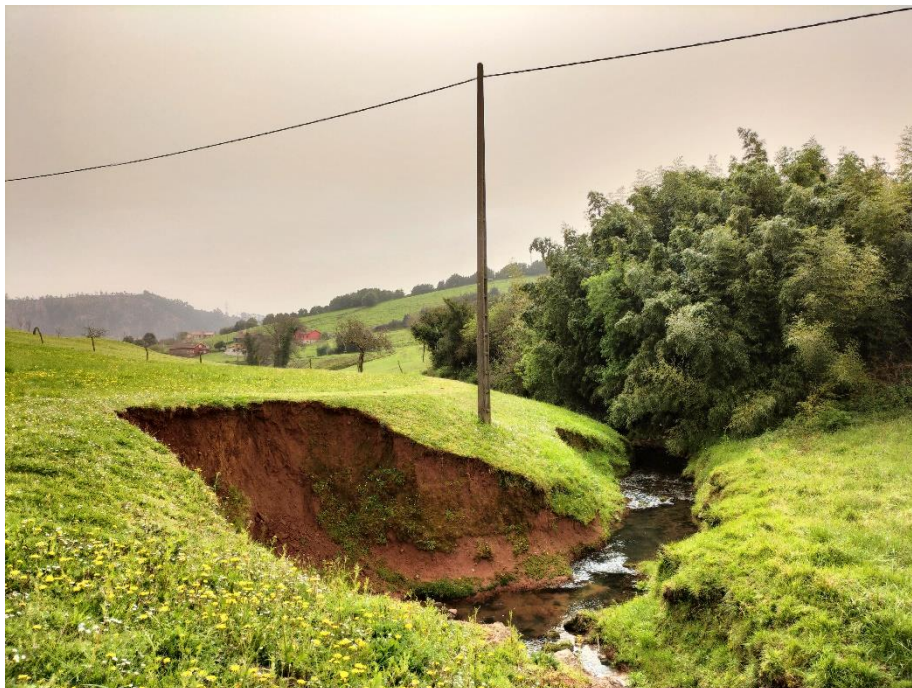
Foto 2. **(862-2-19)** Erosión de márgenes en el Arroyo Reconco y presencia de Bambú en la
margen derecha, a su paso por Barreres. Coordenadas ETRS 89, Huso 30T, X: 278639, Y:
4826309.

2. **Impacto 862-2-19:** Erosión de márgenes por ausencia de vegetación de ribera en margen izquierda del Arroyo Reconco. Presencia de especies alóctonas (Foto 2).

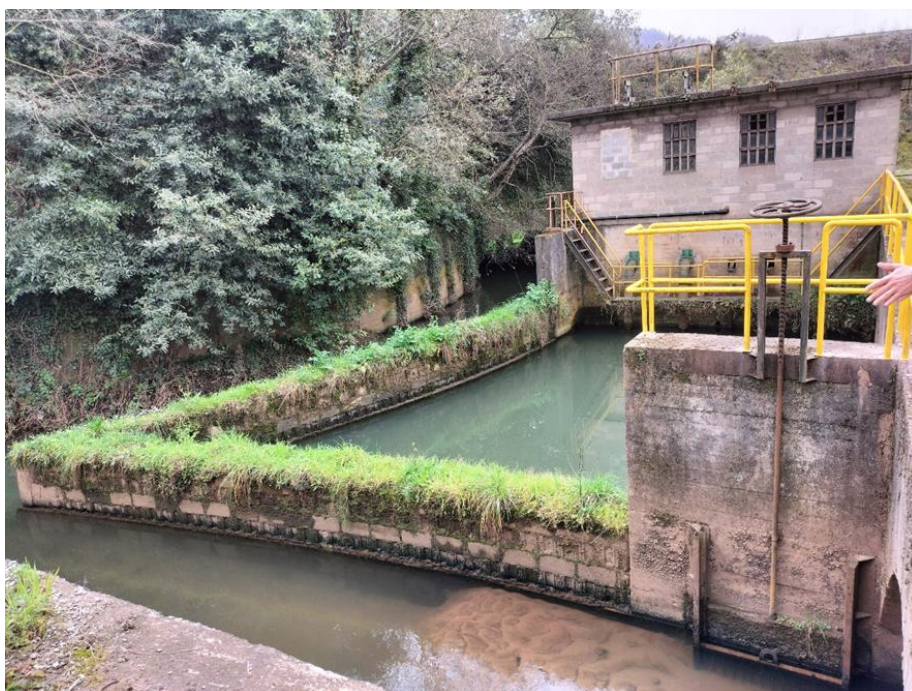
Foto 3. **(862-2-21)** Ocupación de márgenes en la confluencia de los Arroyos Pervera y Reconco.
Coordenadas ETRS 89, Huso 30T, X: 279312, Y: 4825794.

3. **Impacto 862-2-21:** Ocupación de márgenes por instalación de captación de agua para usos industriales en la confluencia de los Arroyos Pervera y Reconco. (Foto 3).

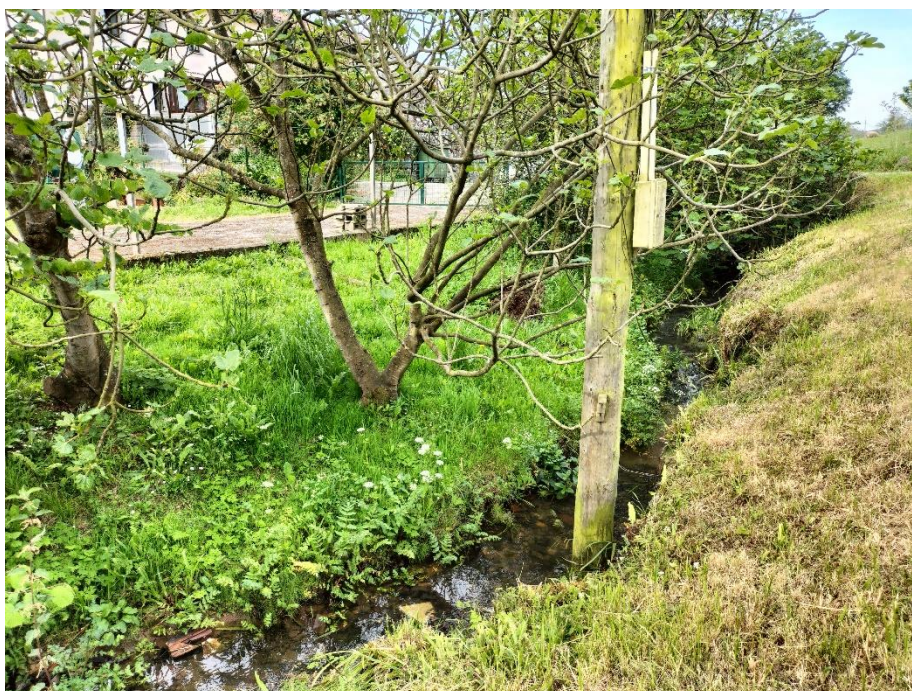
Foto 4: **(862-2-22)** Ocupación de cauce por infraestructura eléctrica en el arroyo Reconco.
Coordenadas ETRS 89, Huso 30T, X:276036, Y:4826040.

4. **Impacto 862-2-22:** Ocupación de cauce por la presencia de infraestructura eléctrica (poste). Ausencia de vegetación de ribera (Foto 4).
5. **Impacto 862-2-25:** Alteración de la conectividad transversal del bosque de ribera por la presencia de pastos en la zona de servidumbre. Presencia de especies de etapas regresivas (Foto 5).

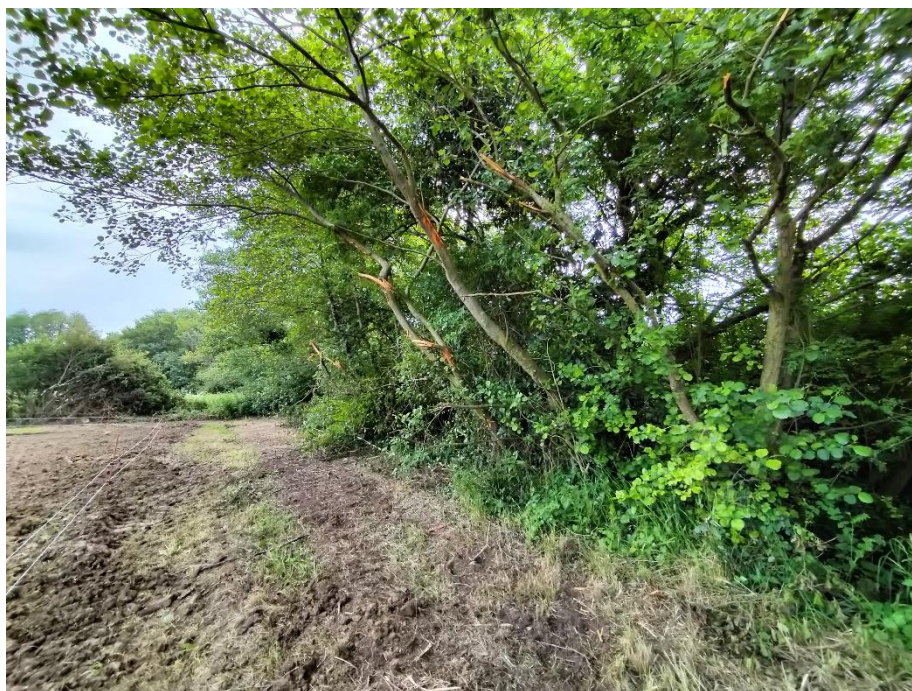
Foto 5. **(862-2-25)** Río Pervera en zona próxima a la confluencia con el arroyo Verún. Ocupación de zona de servidumbre por pastos y abundancia de especies de etapas regresivas. coordenadas ETRS 89, Huso 30 T, X: 275979, Y: 4825071.

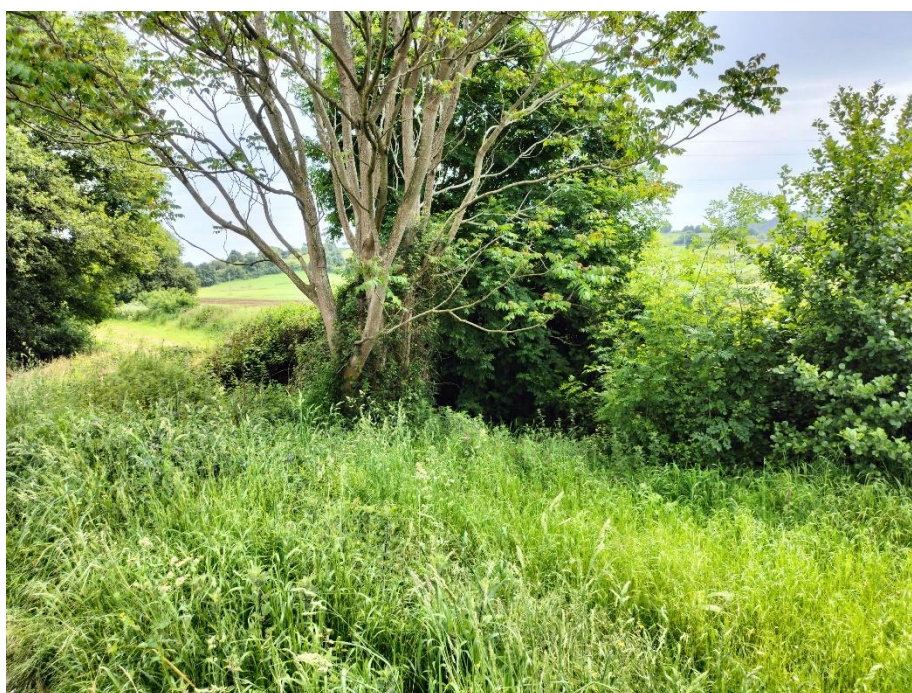
Foto 6. **(862-2-26)** Arroyo de Verún en la zona próxima a su confluencia con el río Pervera. Poca vegetación de ribera y ocupación de zona de servidumbre por pastos. Coordenadas ETRS 89, Huso 30 T, X: 276024, Y: 4824960.

6. **Impacto 862-2-26:** Alteración de la conectividad longitudinal y transversal del bosque de ribera por la presencia de pastos en la zona de servidumbre. Presencia de especies de etapas regresivas (Foto 6).

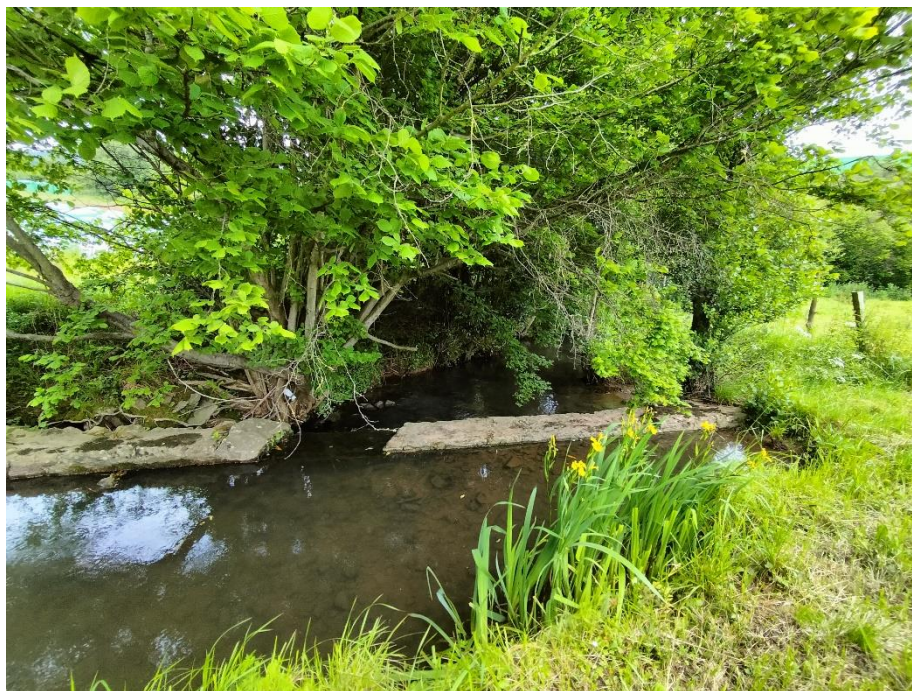
Foto 7. **(862-2-27)**Obstáculo transversal en el río Pervera a su paso por la localidad de Manzaneda. Coordenadas ETRS 89, Huso 30 T, X: 277878, Y: 4825313.

7. **Impacto 862-2-27:** Alteración de la sección de desagüe natural del cauce por la presencia de un obstáculo transversal, asociado a una obra de paso (Foto 7).

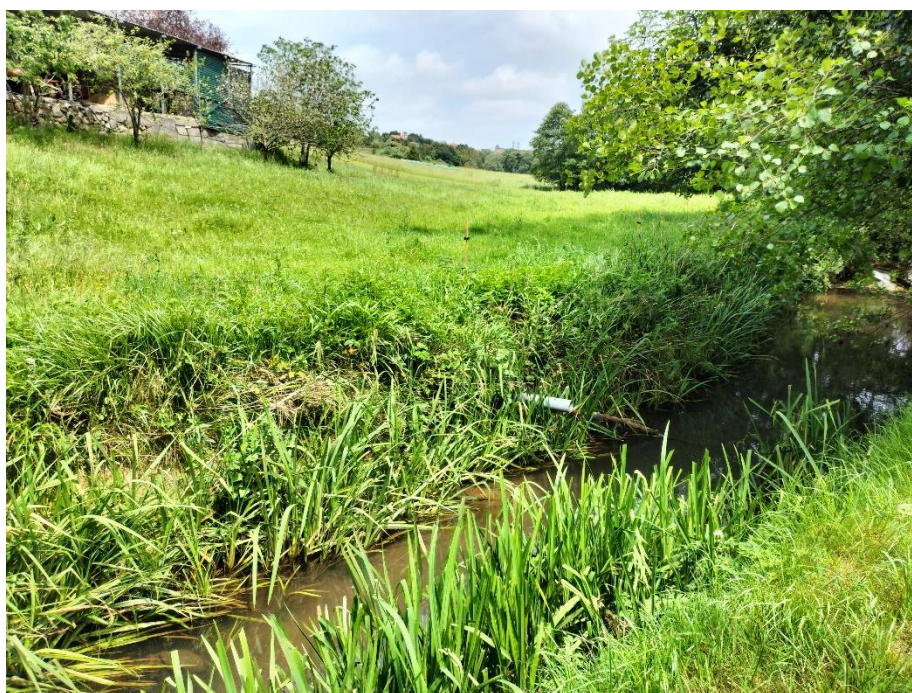
Foto 8. **(862-2-28)**Río Pervera a su paso por la localidad de La Baragaña. Ocupación de zona de servidumbre por pastos. Coordenadas ETRS 89, Huso 30 T, X: 278473, Y: 4825430.

8. **Impacto 862-2-28:** Ausencia de bosque de ribera por presencia de pastos que llegan hasta la margen del cauce (Foto 8).
9. **Impacto 862-2-29:** Ausencia de bosque de ribera y presencia de especies de etapas regresivas en la margen de-recha. (Foto 9).

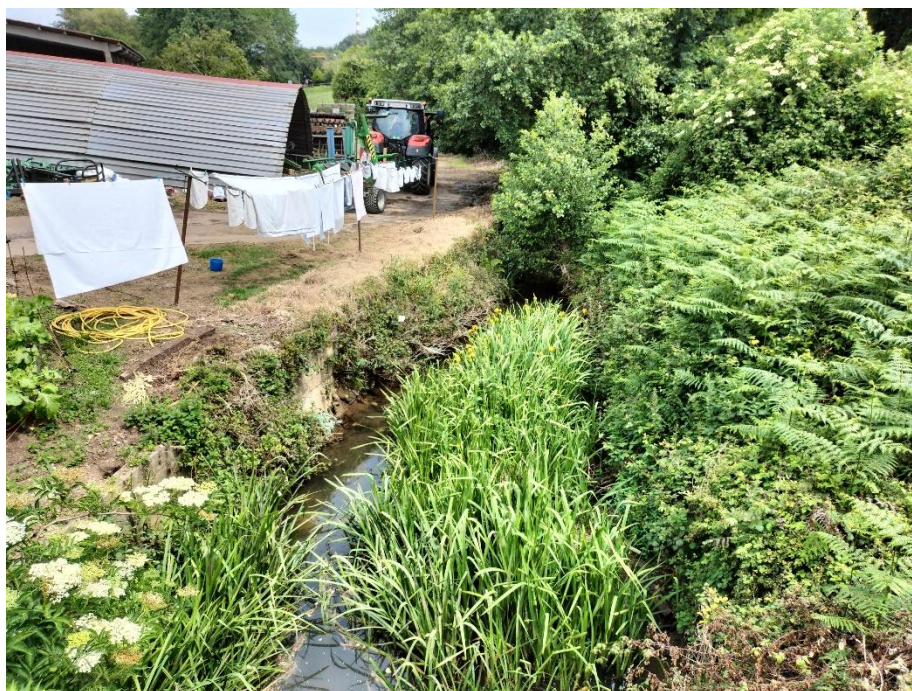
Foto 9. **(862-2-29)** Río Pervera a su paso por la localidad de Manzaneda. Ocupación de zona de servidumbre, especies de etapas regresivas. Coordenadas ETRS 89, Huso 30 T, X: 278256, Y: 4825265.

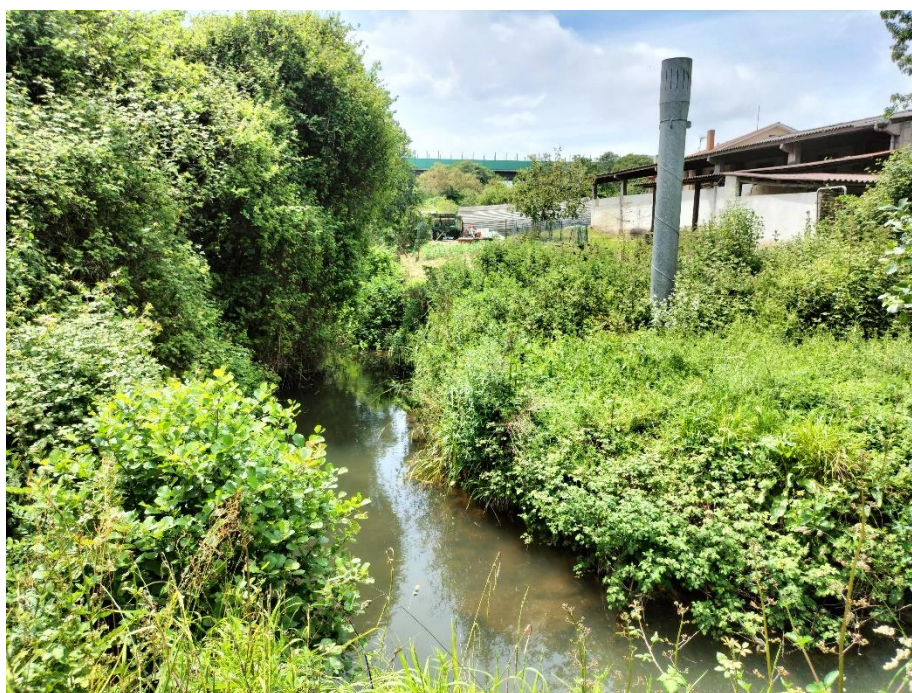
Foto 10. **(862-2-30)** Río Pervera a su paso por la localidad de La Baragaña. Presencia de especies de etapas regresivas. Coordenadas ETRS 89, Huso 30 T, X: 278314, Y: 4825298.

10. **Impacto 862-2-30:** Ausencia de vegetación de ribera en la margen izquierda. Presencia de abundantes especies de etapas regresivas y vegetación nitrófila en ambas márgenes (Foto 10).

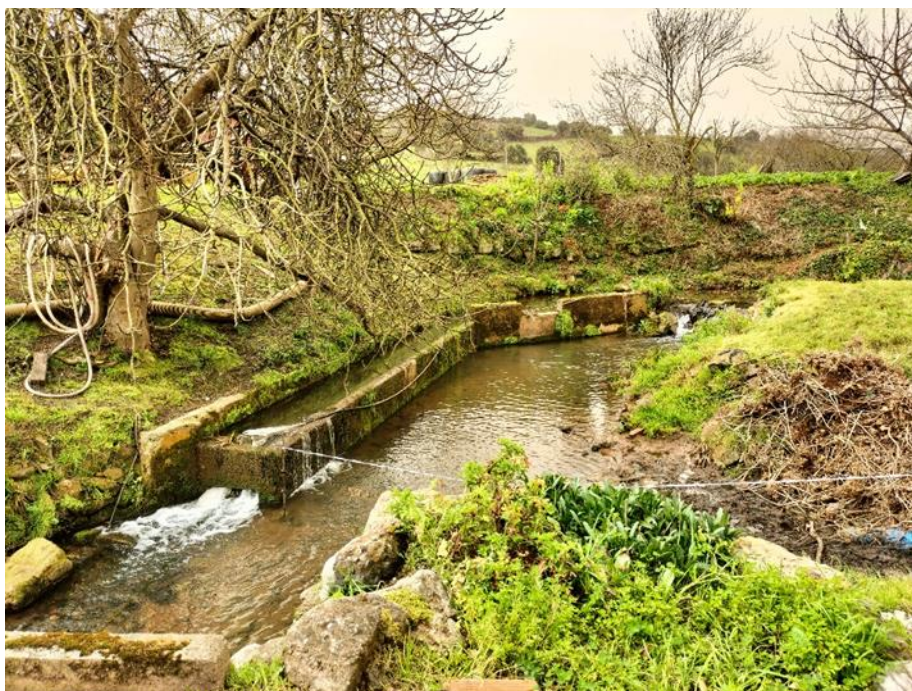
Foto 11. **(862-2-23)** Abrevadero y azud asociado en la margen derecha del cauce del arroyo Reconco, a su paso por Reconco, coordenadas ETRS 89, Huso 30T, X: 278979, Y:4826128

11. **Impacto 862-2-23:** Ocupación de márgenes por canalización con uso como abrevadero de ganado. Azud rocoso y con acumulación de desecho antrópicos y vegetales que disminuye la sección natural de desagüe del cauce. Acúmulo de desechos vegetales en la margen izquierda del cauce. Ausencia de vegetación de ribera y erosión asociada a la misma (Foto 11).

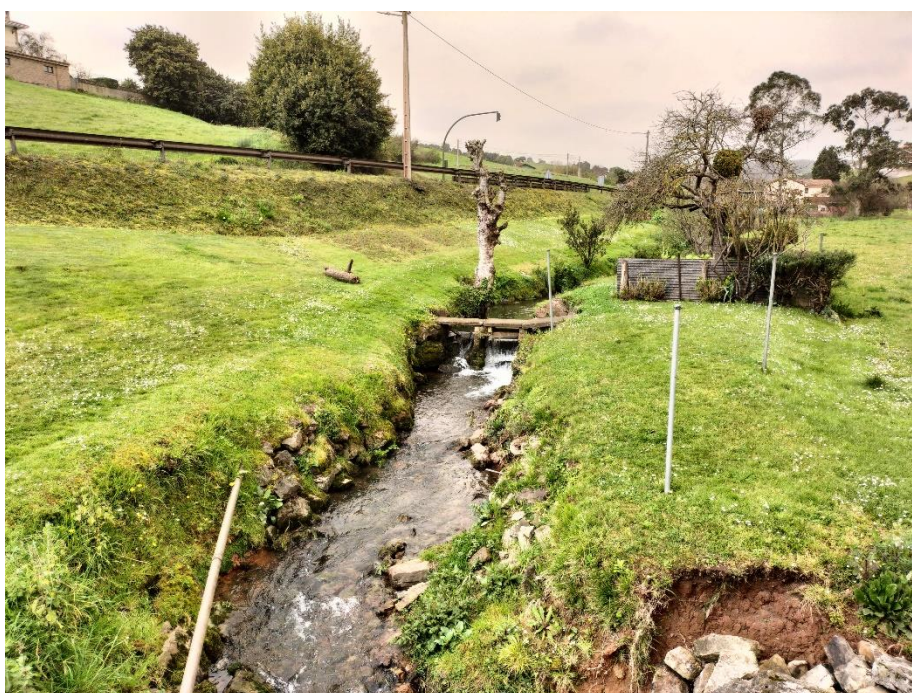
Foto 12. **(862-2-24)** Obra de paso en el arroyo Reconco, a su paso por el restaurante el Empalme, coordenadas ETRS 89, Huso 30T, X: 279164, Y:4826015

12. **Impacto 862-2-24:** Obra de paso rudimentaria con azud en su trasdós que reduce la sección natural de desagüe del cauce. Ausencia de vegetación de ribera y erosión asociada (Foto 12).

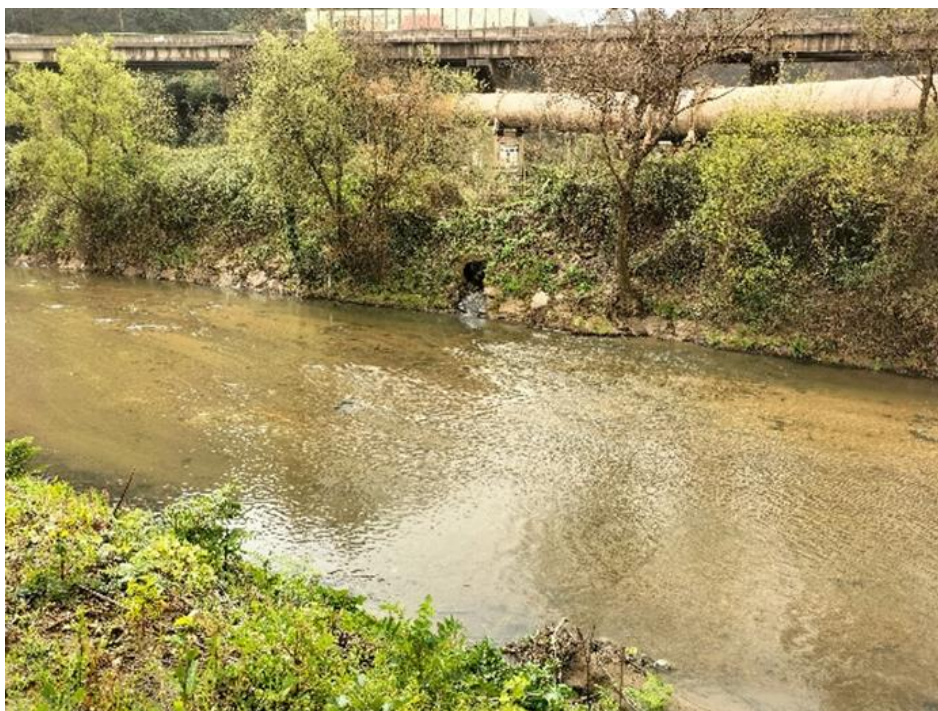
Foto 1. **(862-1-14)** Confluencia del Arroyo de Castañedo en la margen izquierda del Río Aboño.
Coordenadas ETRS 89, Huso 30T, X: 279562, Y: 4825097.

1. **Impacto 862-1-14:** Alteración del cauce por cobertura en su tramo final. Soterrado bajo vías de comunicación. (Foto 1).
2. **Impacto 862-3-15:** Alteración de márgenes por encauzamiento. Ausencia de vegetación de ribera por usos agrícolas hasta el cauce y vallado de márgenes. (Foto 2).
3. **Impacto 862-3-16:** Soterramiento cabecero del Arroyo Castañedo. Instalación de vertedero en cabecera del cauce. (Foto 3).

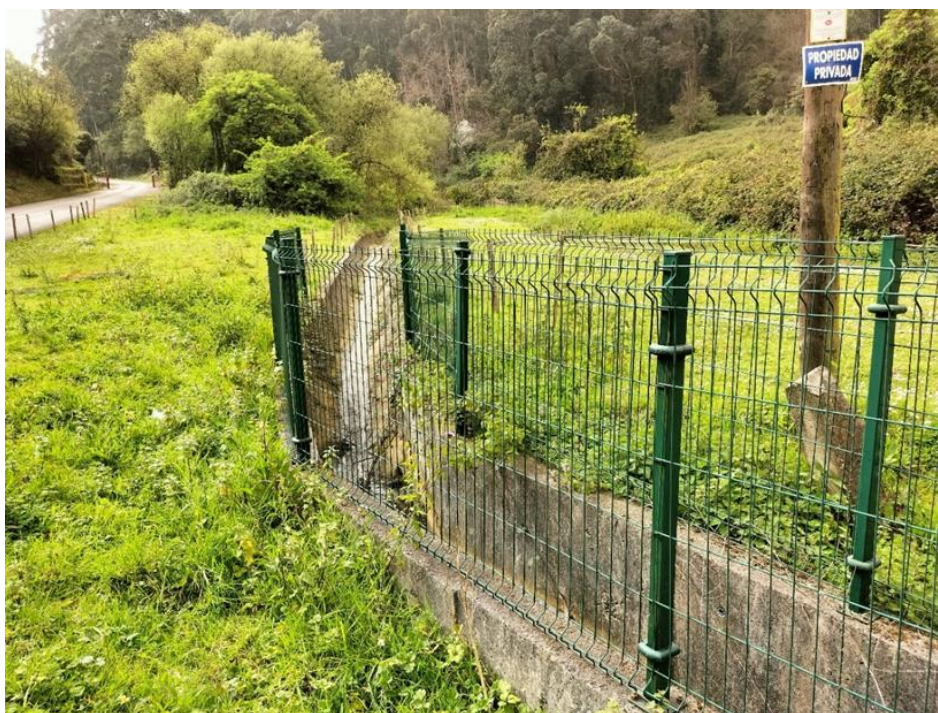
Foto 2. **(862-3-15)** Arroyo de Castañedo, a su paso por el polígono industrial de Muniello.
Coordenadas ETRS 89, Huso 30T, X: 279455, Y: 4825065.

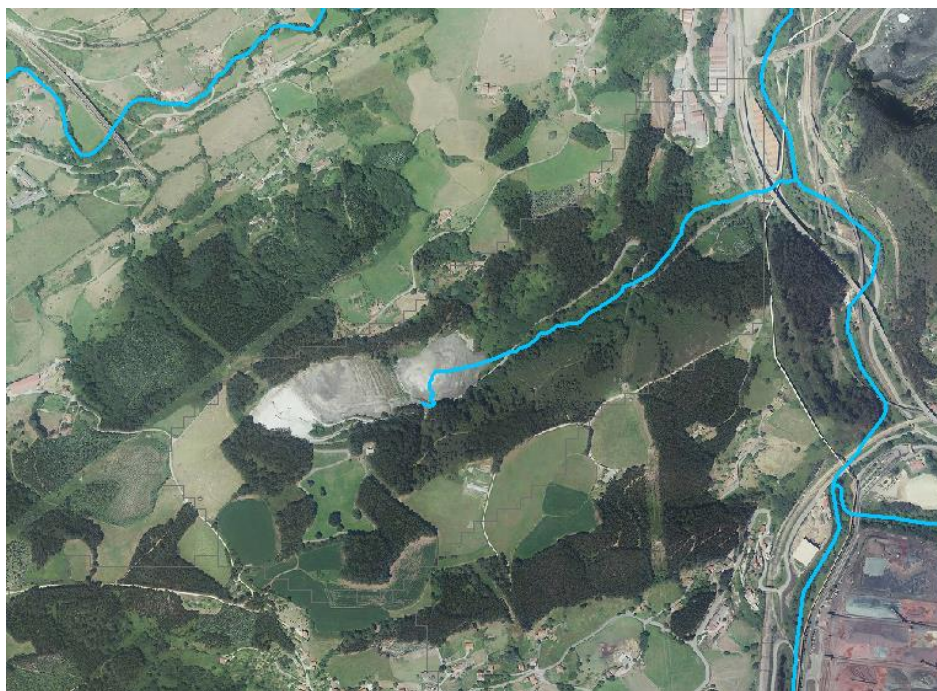
Foto 3. **(862-3-16)** Cobertura de la cabecera del Arroyo de Castañedo, próximo a la fábrica de Arcelor. Coordenadas ETRS 89, Huso 30T, X: 278800, Y: 4824667.

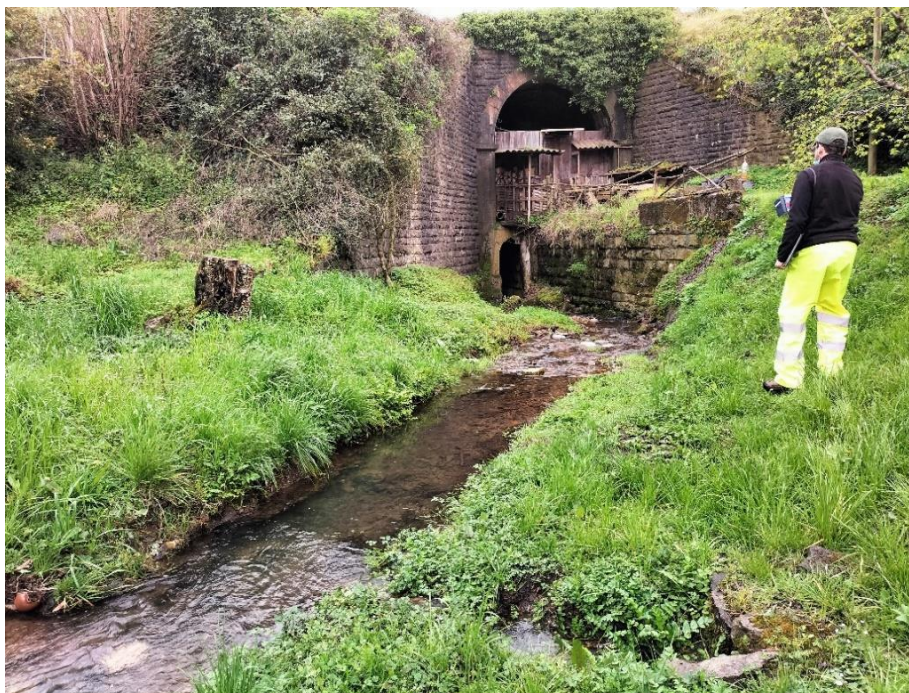
Foto 1. **(862-3-17)** Alteración del cauce. Cobertura del Arroyo Reguerón en su tramo final mediante Galería hasta su confluencia en el Aboño. Soterrado bajo infraestructuras de comunicación. Ausencia de vegetación de ribera. Coordenadas ETRS 89, Huso 30T, X: 277533, Y: 4821687.

1. **Impacto 862-3-17:** Alteración del cauce. Cobertura del Arroyo Reguerón en su tramo final mediante Galería hasta su confluencia en el Aboño. Soterrado bajo infraestructuras de comunicación. Ausencia de vegetación de ribera. (Foto 1).
2. **Impacto 862-1-18:** Alteración de cauces. Entubamiento de los arroyos la Vegona y Melendrera hasta su confluencia, continuando el Melendrera encauzado hasta su confluencia con el Aboño. (Foto 2).

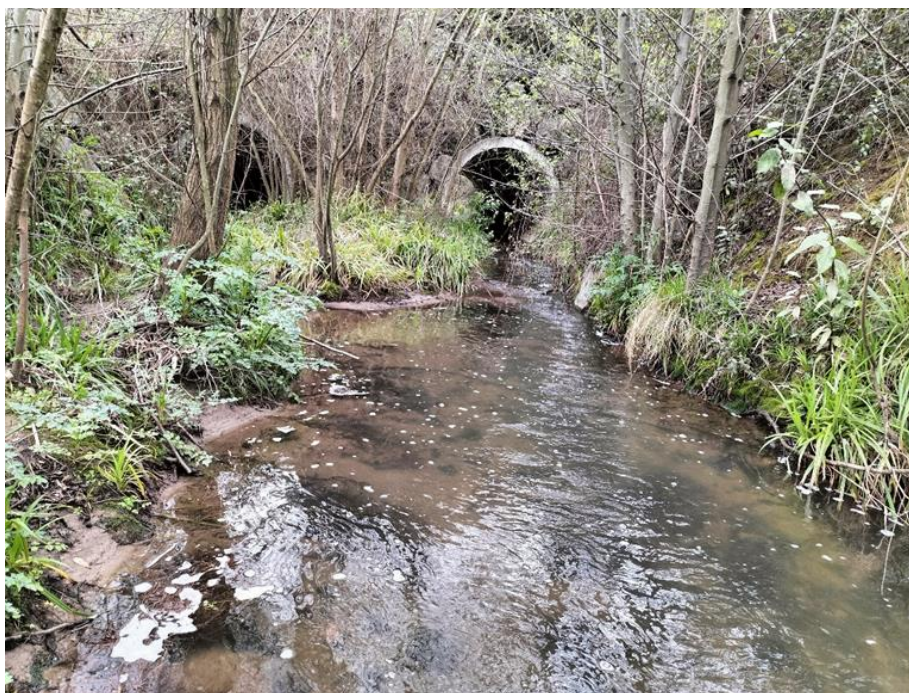
Foto 2. **(862-1-18)** Alteración de cauces. Entubamiento de los arroyos Vegona y Melendrera hasta su confluencia, continuando el Melendrera encauzado hasta su confluencia con el Aboño. Coordenadas ETRS 89, Huso 30T, X: 277561, Y: 4821666.
