Anejo 1: Fichas

Pinzales

FICHA SECTOR 12 - PINZALES

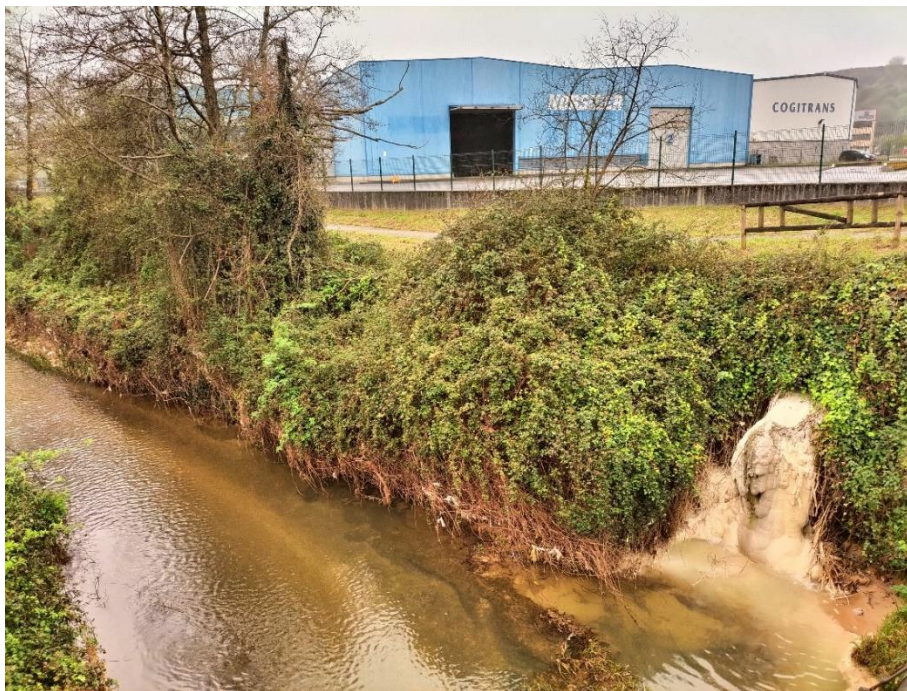
Foto 1. (990-12-05) Vertido directo al río Pinzales procedente del polígono de Somonte.
Coordenadas ETRS 89, Huso 30T, X: 279788, Y: 4821605.

- **Impacto 990-12-05:** Alteración de márgenes. Presencia de un vertido directo al cauce y erosión asociada. Ausencia de vegetación de ribera. Especies de etapas regresivas. (Foto 1).

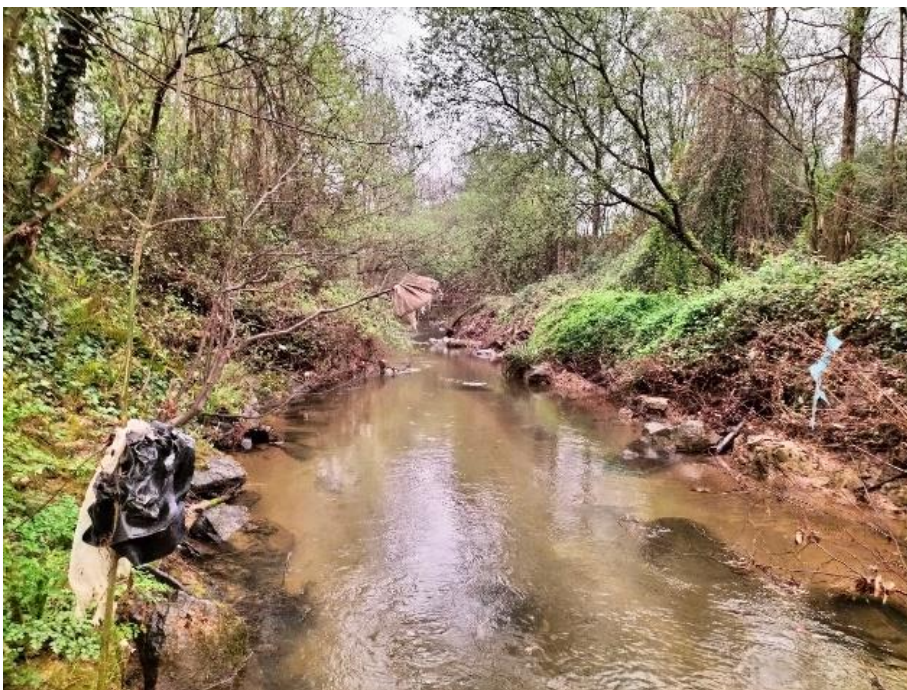
Foto 2. (990-12-06) Río Pinzales a su paso por la EDAR de Somonte. Se observa abundancia de especies de etapas regresivas y en la margen derecha una mata de *Tradescantia fluminesis*.
Coordenadas ETRS 89, Huso 30T, X: 279765, Y: 4821744.

- **Impacto 990-12-06:** Erosión de margen derecha. Discontinuidad de vegetación de ribera en ambas márgenes. Presencia de desechos plásticos tras avenidas y especies exóticas invasoras. Especies en etapas regresivas. (Foto 2).

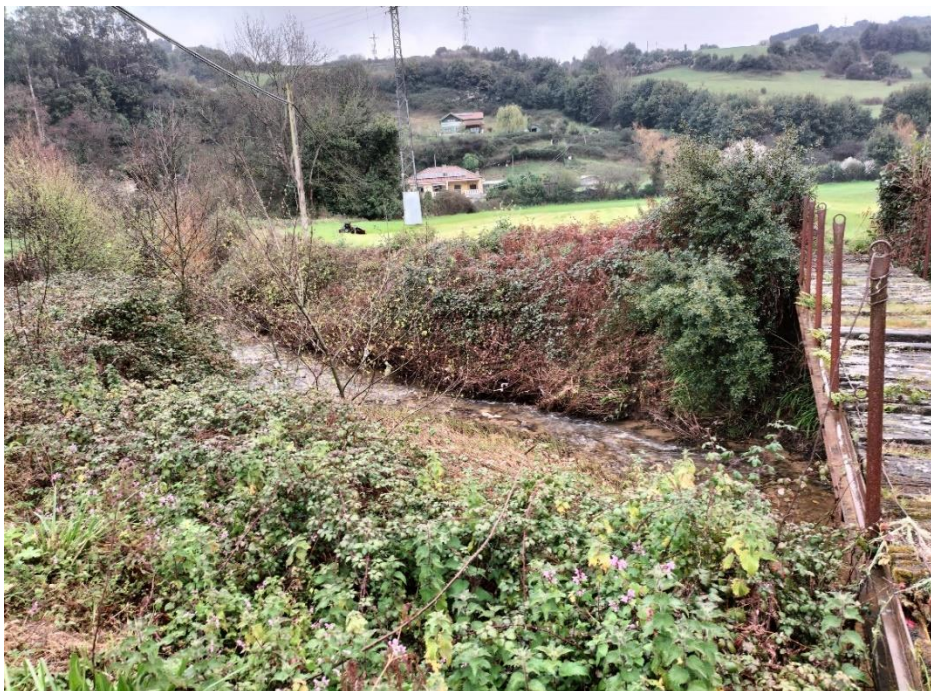
Foto 3. **(990-12-07)** Río Pinzales a su paso por Sotiello, presenta abundancia de especies de etapas regresivas, así como un puente en mal estado para el acceso a una finca particular. Coordenadas ETRS 89, Huso 30T, X: 279603, Y: 4820185.

- **Impacto 990-12-07:** Vegetación de ribera compuesta por especies de etapas regresivas. Ausencia de vegetación de ribera autóctona. Presencia de pasarela en mal estado sobre el cauce. (Foto 3).

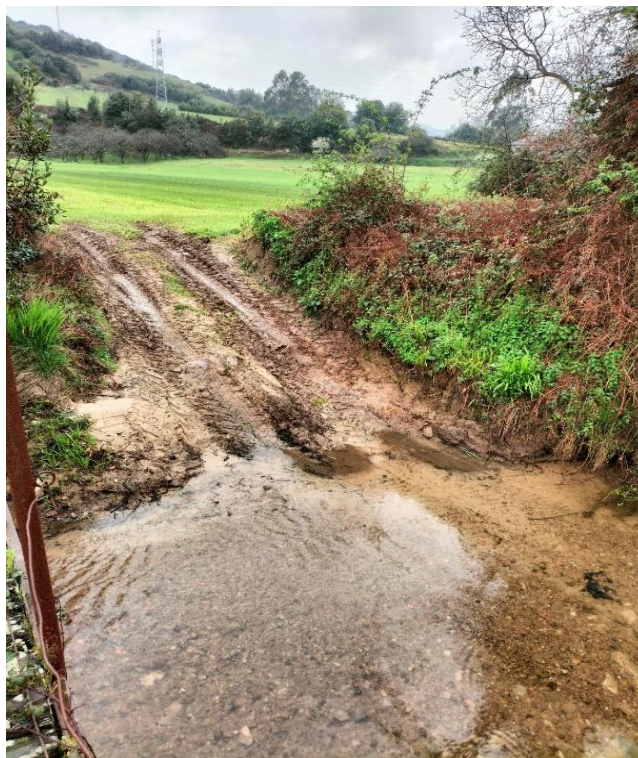
Foto 4. **(990-12-08)** Río Pinzales a su paso por Sotiello. Alteración de márgenes y lecho del cauce debido al vadeo por acceso a finca particular. Coordenadas ETRS 89, Huso 30T, X: 279603, Y: 4820182.

- **Impacto 990-12-08:** Ausencia de vegetación de ribera. Alteración de márgenes y lecho por vadeo de vehículos. (Foto 4).
- **Impacto 990-12-09:** Barrera transversal que reduce la sección de desagüe natural del cauce (azud). Discontinuidad en la vegetación de ribera. (Foto 5).

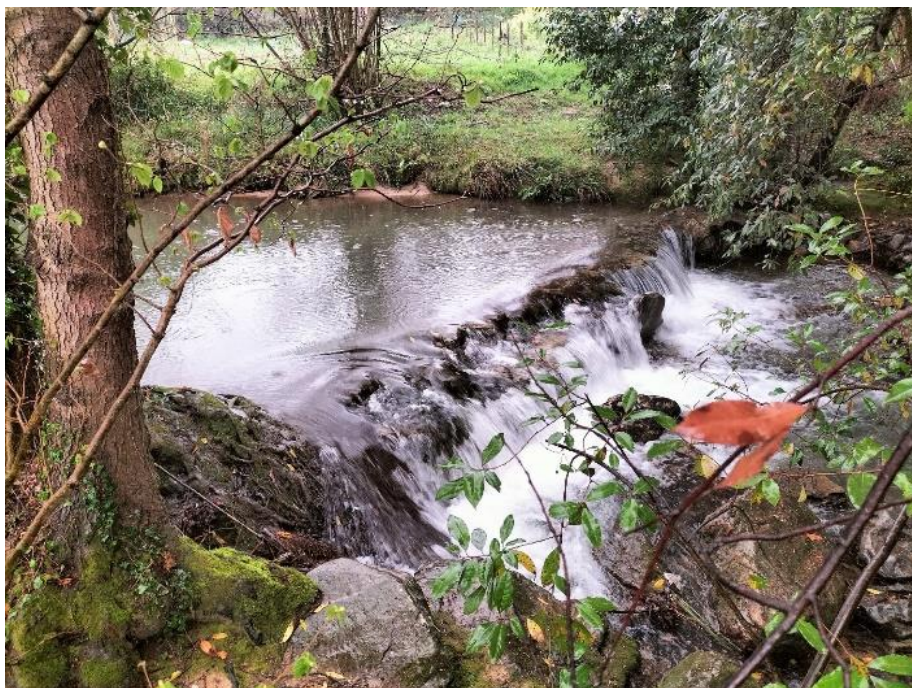
Foto 5. **(990-12-09)** Azud en el río Pinzales a su paso por Caravedo. Coordenadas ETRS 89, Huso 30T, X: 279932, Y: 4818896.

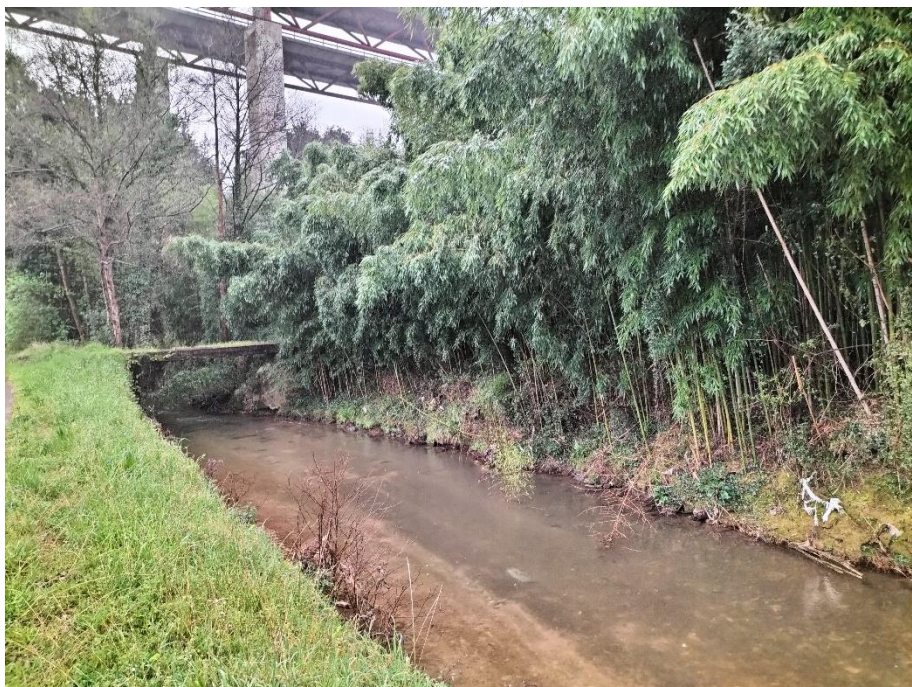
Foto 6. **(990-12-10)** Presencia de bambú en la margen izquierda del río Pinzales a su paso por AS-II. Coordenadas ETRS 89, Huso 30T, X: 279807, Y: 4819128.

- **Impacto 990-12-10:** Presencia de especies de flora alóctona en la margen izquierda y ausencia de vegetación de ribera en la margen derecha (Foto 6).

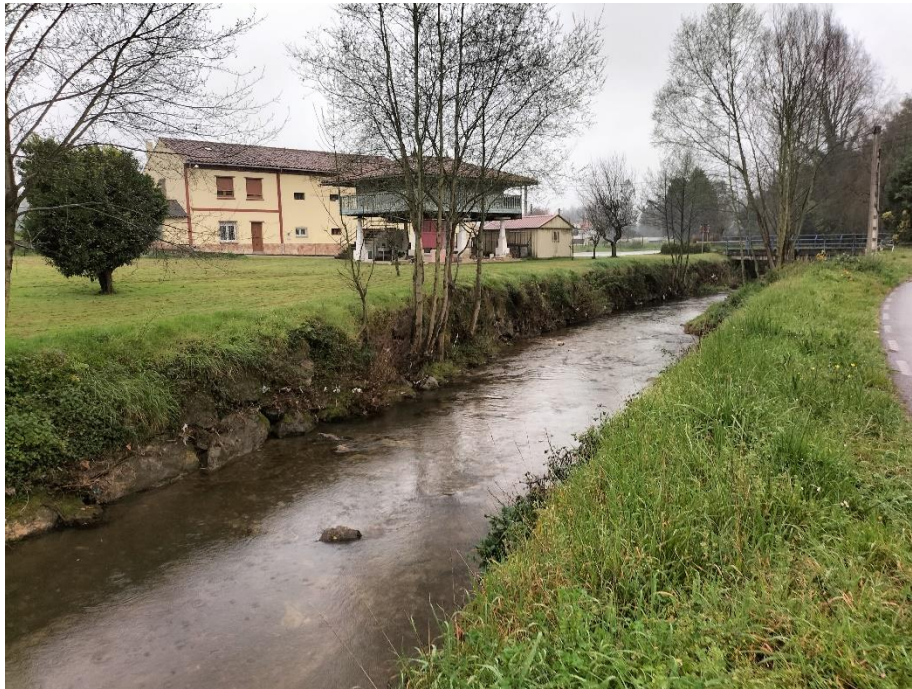
Foto 7. **(990-12-11)** Escollera en la margen izquierda del río Pinzales a su paso por AS-II.
Coordenadas ETRS 89, Huso 30T, X: 279832, Y: 4819200.

- **Impacto 990-12-11:** Alteración de márgenes por escollera escasamente vegetada y ausencia casi completa de bosque de ribera. (Foto 7)
- **Impacto 990-12-12:** Alteración de márgenes y reducción de la sección natural de desagüe por puente con estribos en el cauce. (Foto 8).

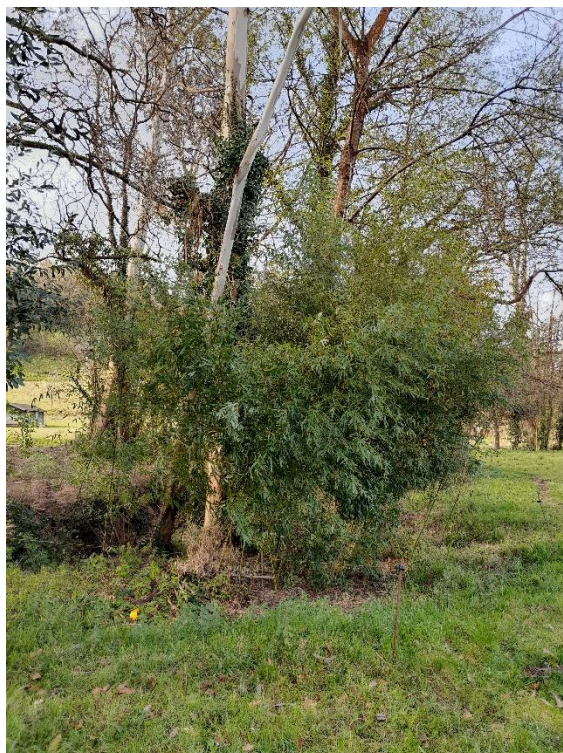
Foto 9. **(990-12-13)** Río Pinzales aguas arriba de la zona de confluencia con el río Vega.
Coordenadas ETRS 89, Huso 30T, X: 279499, Y: 4815235.

- **Impacto 990-12-13:** Presencia de especies alóctonas en la margen derecha. Alteración de la estructura del bosque de ribera. (Foto 9).
- **Impacto 990-12-14:** Alteración de cauce por canalización por muros verticales y cobertura bajo infraestructura vial y ferroviaria. (Foto 10).

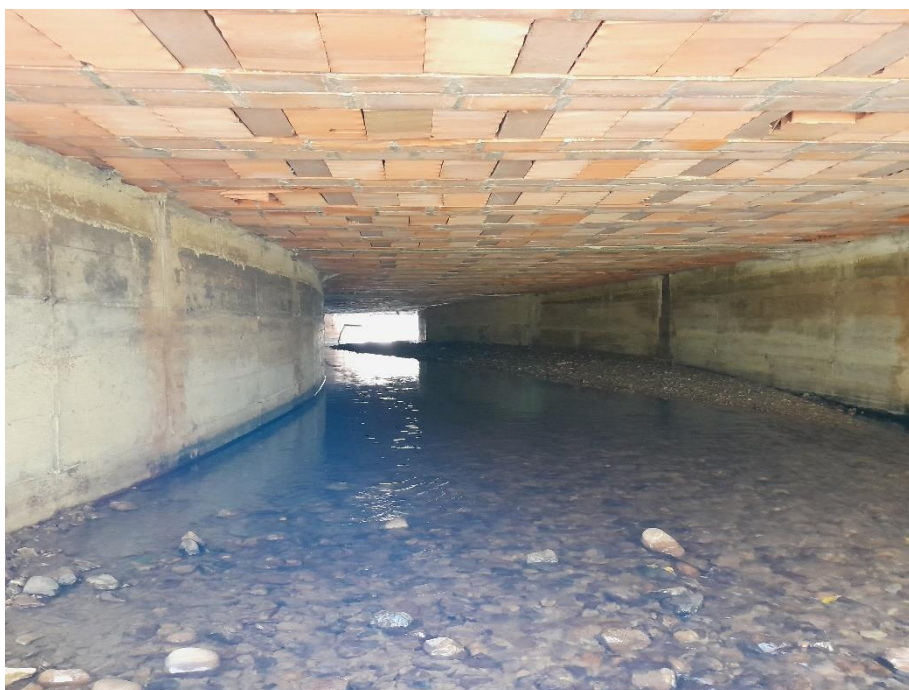
Foto 10. **(990-12-14)** Río Pinzales a su paso por una cobertura bajo infraestructura vial y ferroviaria en zona próxima a la localidad de La Figar. Coordenadas ETRS 89, Huso 30T, X: 279786, Y: 4815093.

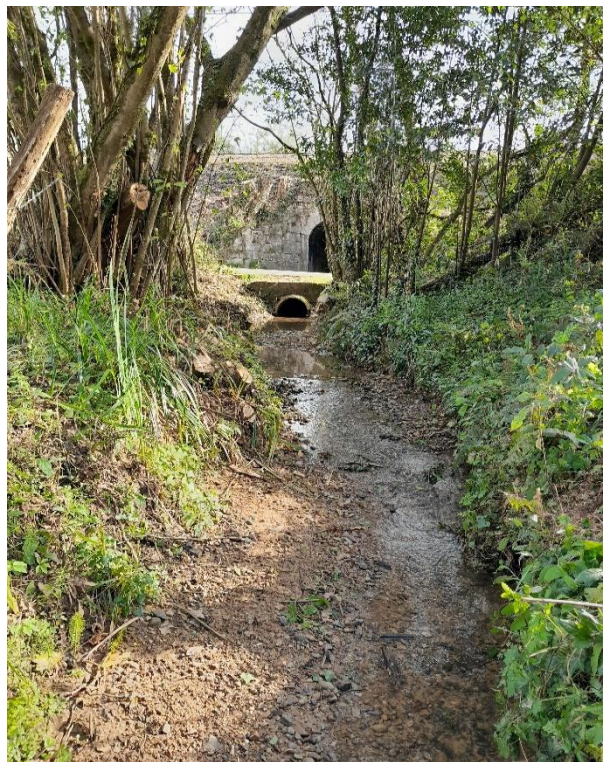
Foto 4. (990-12-29) Arroyo de Ruedes en la zona proxima a su confluencia con el río Pinzales. Coordenadas ETRS 89, Huso 30T, X: 279703, Y: 4815184.

- **Impacto 990-12-29:** Alteración de márgenes y cauce por paso con entubamiento que reduce la sección natural de desagüe con cobertura bajo infraestructura ferroviaria. (Foto 4).
- **Impacto 990-12-30:** Ausencia de vegetación de ribera en la margen izquierda. Paso a finca privada que reduce la sección de desagüe natural del cauce y altera las márgenes. (Foto 5).
- **Impacto 990-12-31:** Alteración de márgenes y cauce por paso con entubamiento que reduce la sección natural de desagüe con cobertura bajo infraestructura vial. (Foto 6).
- **Impacto 990-12-32:** Ausencia de vegetación de ribera en la margen derecha y consiguiente alteración de márgenes por erosión del sustrato. (Foto 7).

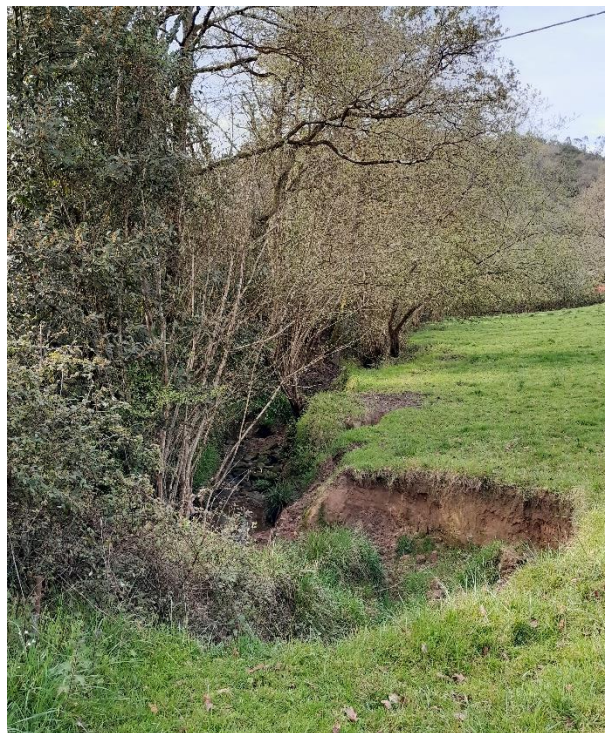
Foto 7. **(990-12-32)** Arroyo de Ruedes a su paso por la localidad de La Figar. Coordenadas ETRS 89, Huso 30T, X: 279844, Y: 4815433.

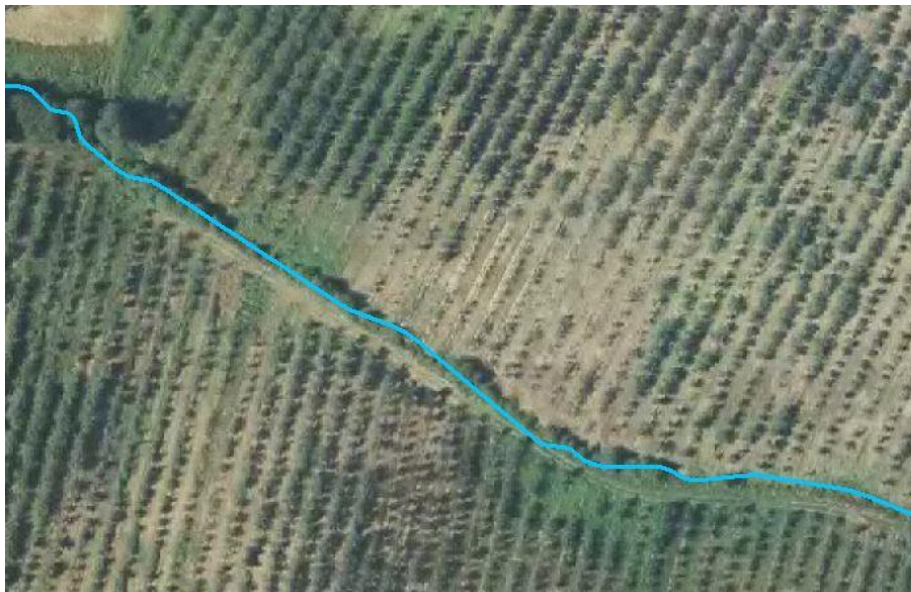
Foto 3. **(990-17-33)** Arroyo del Molín del Monte de Peñaferruz en su tramo de cabecera, afectado por ausencia de vegetación de ribera a su paso por explotación frutícola. Coordenadas ETRS 89, Huso 30T, X:277442, Y:4815541.

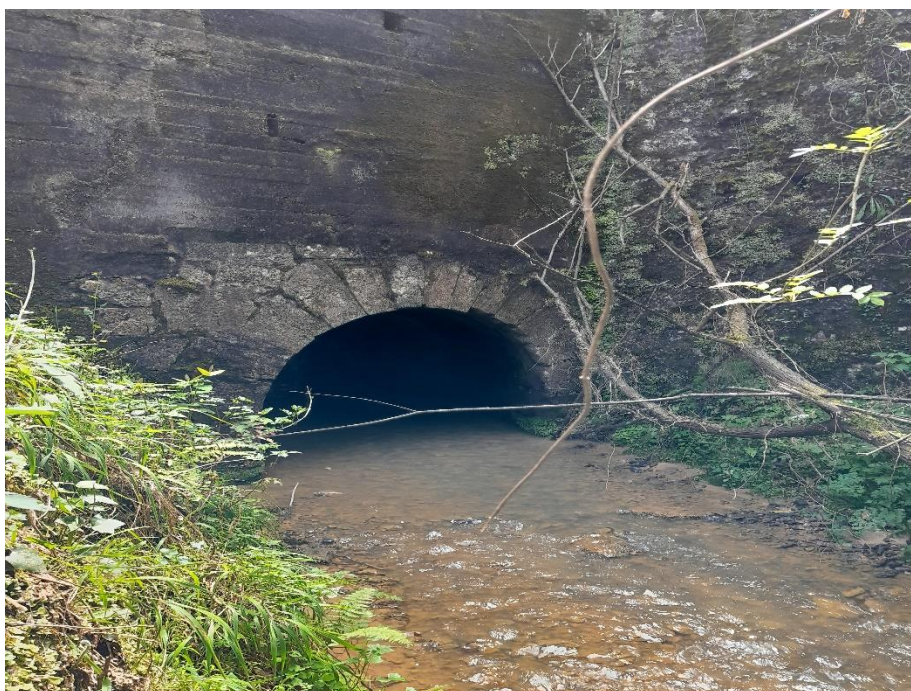
Foto 4. **(990-17-15)** Paso en bóveda del río Pinzales, que atraviesa la vía del tren, a su paso por las inmediaciones de San Pedro, coordenadas ETRS 89, Huso 30T, X: 280603, Y: 4812918.

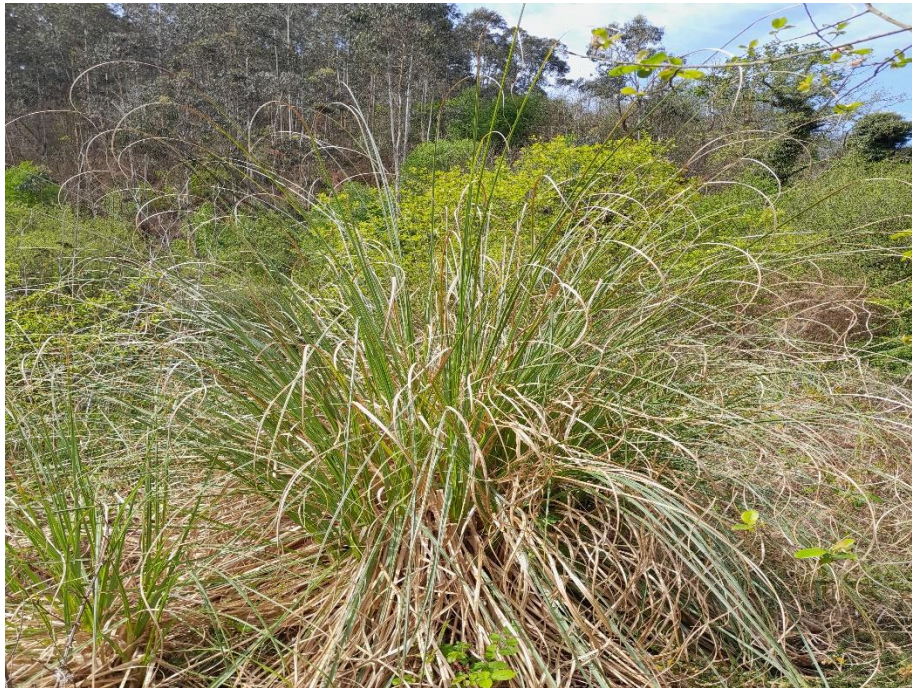
Foto 5. **(990-17-16)** Presencia de *Cortaderia selloana* en la margen derecha del río Pinzales, en las inmediaciones de San Pedro, coordenadas ETRS 89, Huso 30T, X: 280799, Y: 4812492.

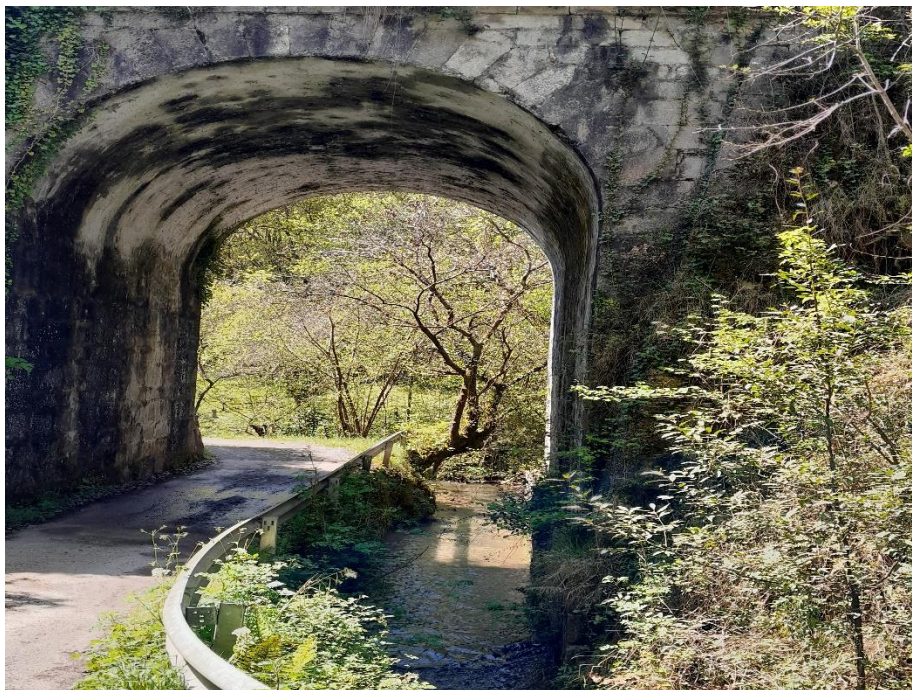
Foto 6. **(990-17-17)** Canalización del río Pinzales, a su paso por la localidad de Picalredo, coordenadas ETRS 89, Huso 30T, X: 280110, Y: 4814241.

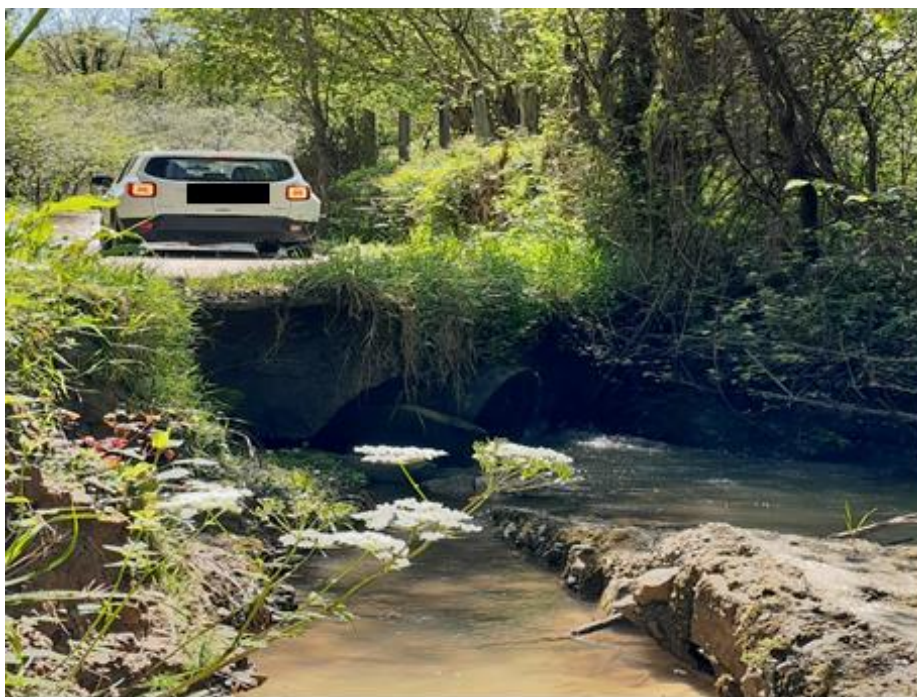
Foto 7. **(990-17-18)** Paso entubado en el río Pinzales, en su cruce de una carretera en las inmediaciones de la localidad de Picaloredo, coordenadas ETRS 89, Huso 30T, X: 280099, Y: 4814232.

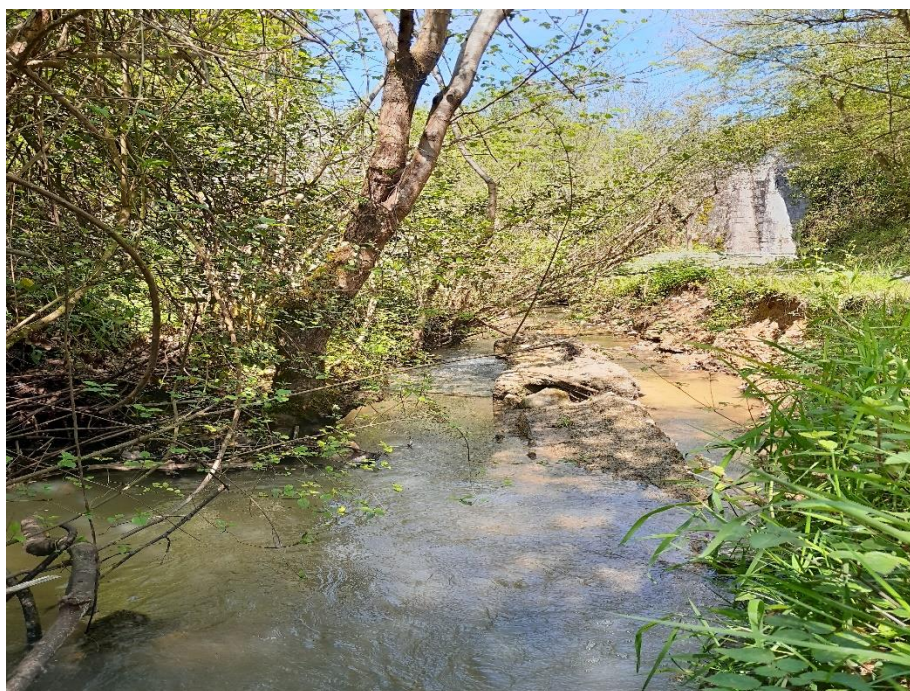
Foto 8. **(990-17-19)** Obstáculo en el río Pinzales, a su paso por la localidad de Picaloredo, coordenadas ETRS 89, Huso 30T, X: 280100, Y: 4814242.

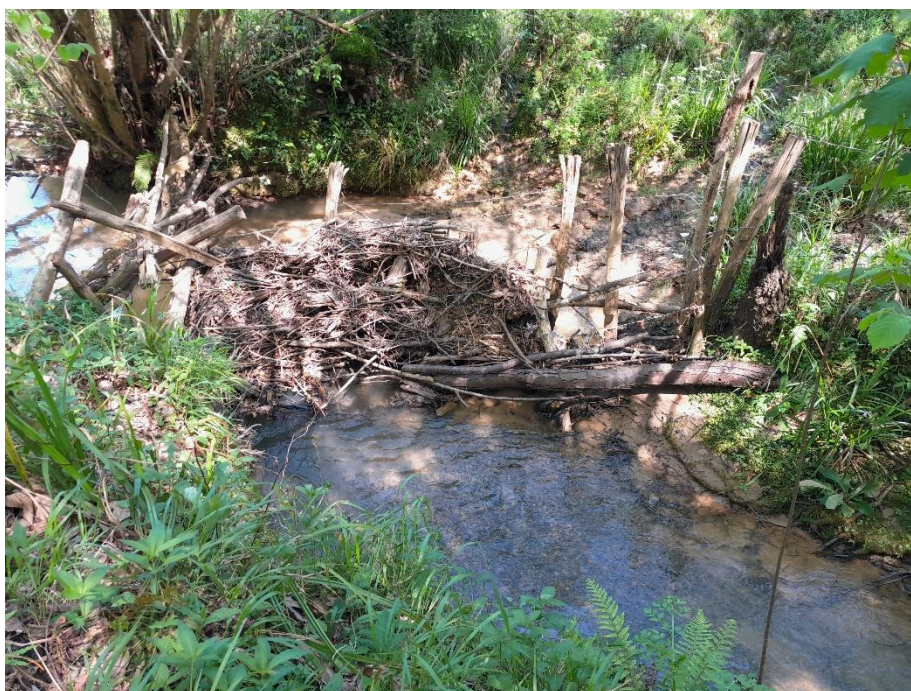
Foto 10. **(990-17-21)** Obstrucción en el río Pinzales, en su confluencia con un arroyo innominado, coordenadas ETRS 89, Huso 30T, X: 280363, Y: 4813688.

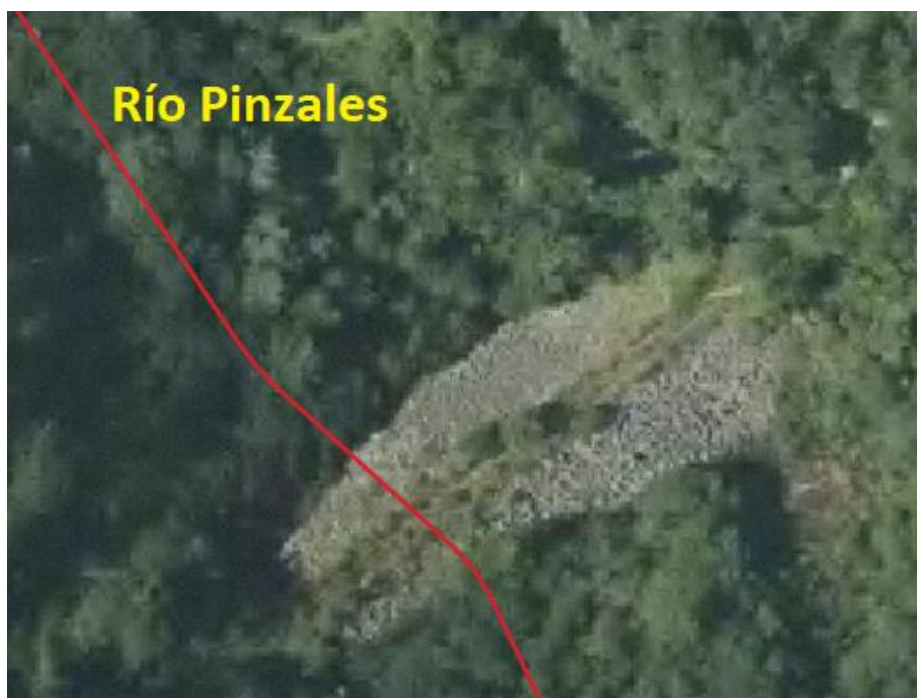
Foto 13. **(990-17-24)** Soterramiento del río Pinzales, a su paso por una acumulación de cantos, coordenadas ETRS 89, Huso 30T, X: 280809, Y: 4812499.

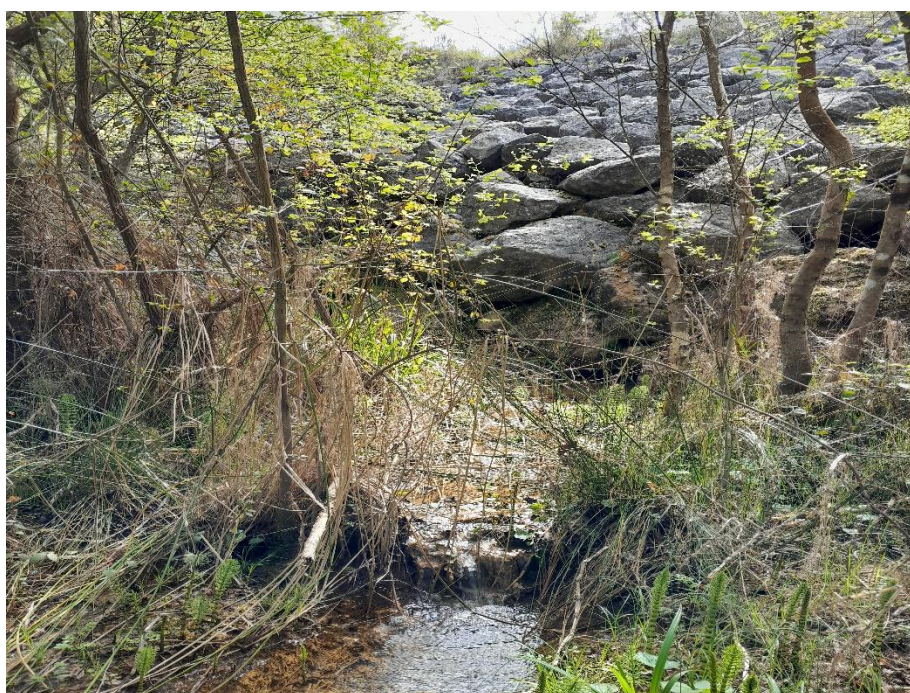
Foto 14. **(990-17-24)** Soterramiento del río Pinzales, a su paso por una acumulación de cantos, coordenadas ETRS 89, Huso 30T, X: 280809, Y: 4812499.

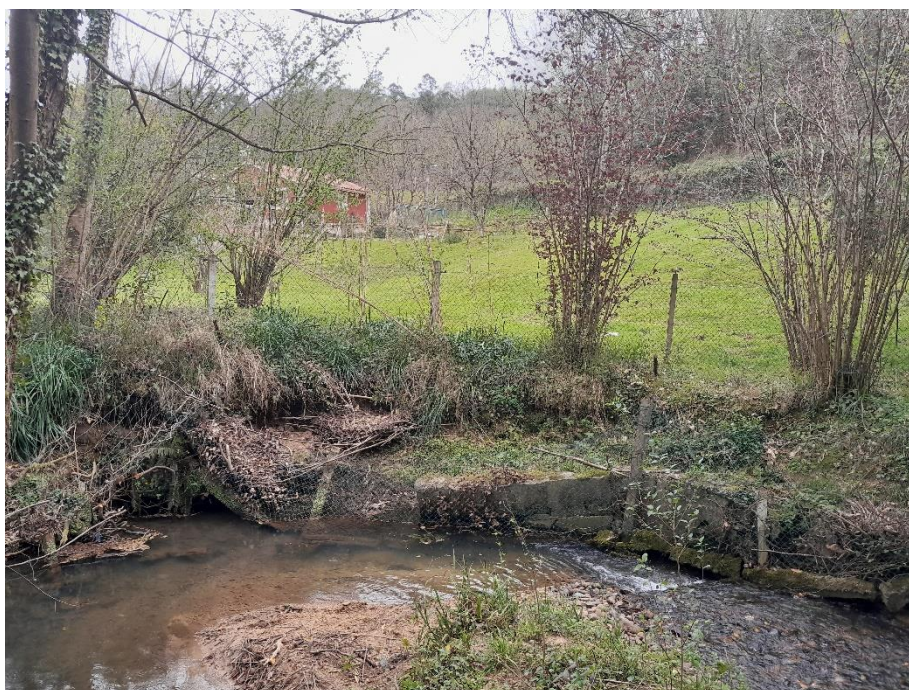
Foto 15. (990-17-34) Rio Vega a su paso por la localidad de La Quintana. Restos vegetales y antrópicos. Muro de defensa contra inundaciones en mal estado. Especies de etapas regresivas. Bosque de ribera muy claro con escasez de pies jóvenes. Coordenadas ETRS 89, Huso 30T, X:279127, Y:4814512.

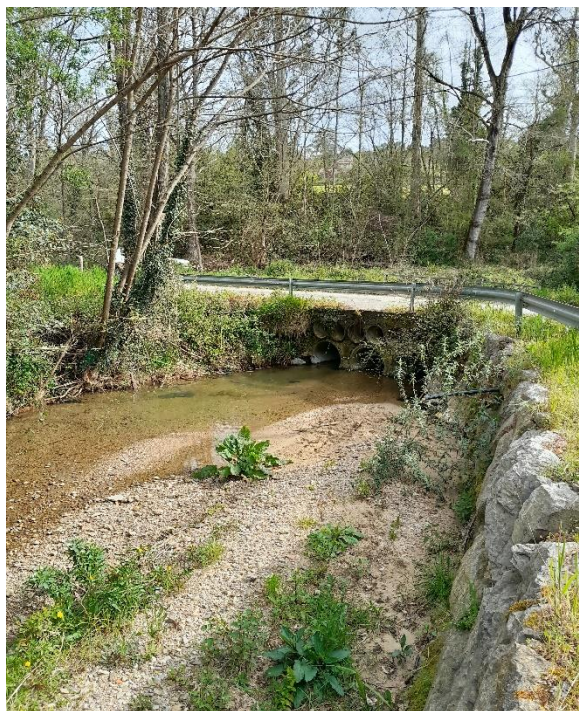
Foto 17. **(990-17-41)** Arroyo de San Tirso en la zona próxima a su confluencia con el río Pinzales. Reducción de la sección natural del cauce por pasos entubados. Coordenadas ETRS 89, Huso 30T, X:280297, Y:4814477.

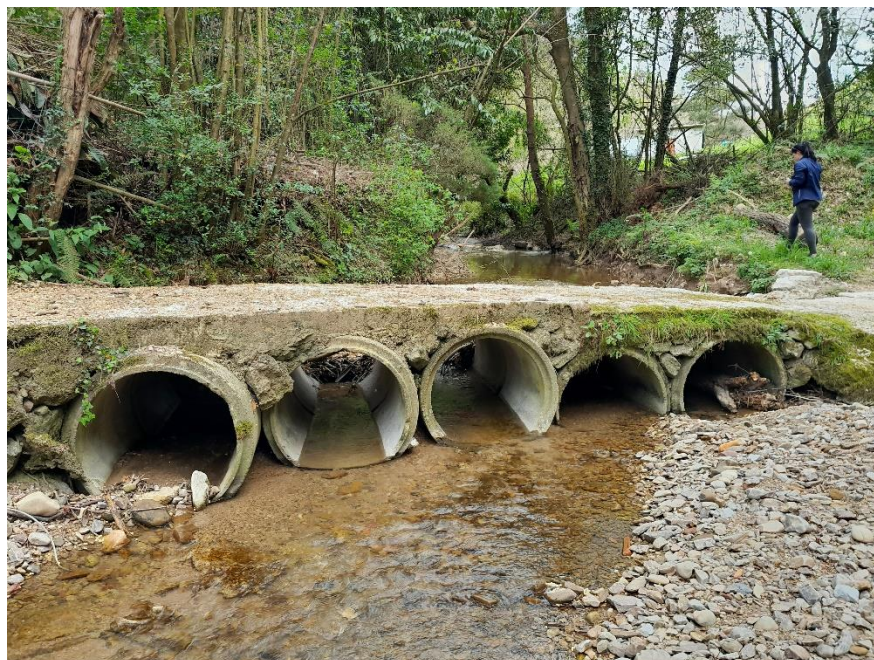
Foto 18. **(990-17-42/43)** Arroyo de Cebreros en zona próxima a su confluencia con el arroyo San Tirso. Reducción de la sección natural del cauce por pasos entubados. ETRS 89, Huso 30T, X: 280998, Y: 4814811.

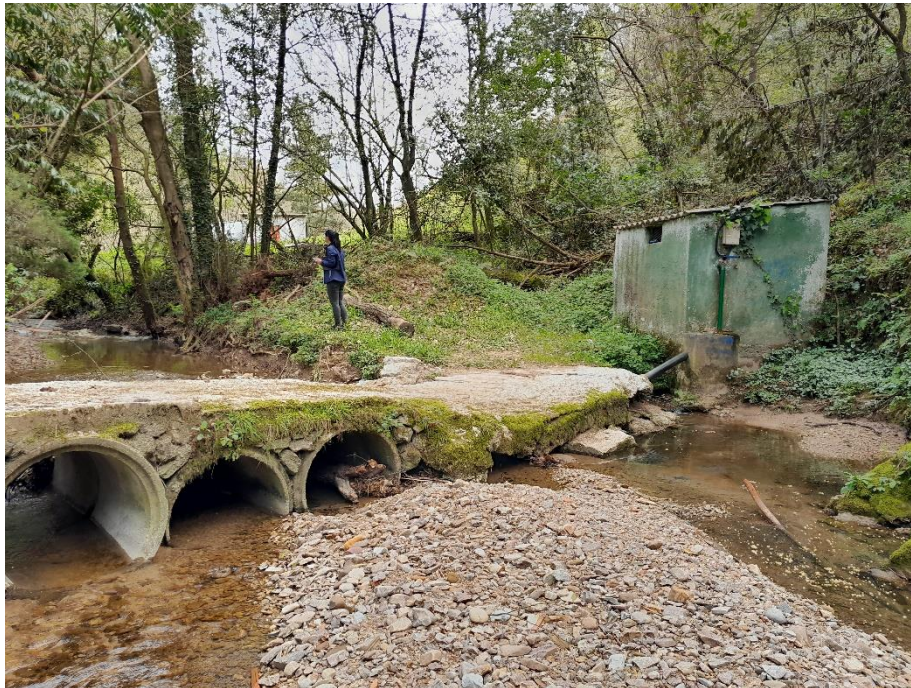
Foto 19. **(990-17-42/43)** Arroyo de Cebreros en zona próxima a su confluencia con el arroyo San Tirso. Ocupación de márgenes y sedimentación por infraestructura de paso. ETRS 89, Huso 30T, X: 280998, Y: 4814811.

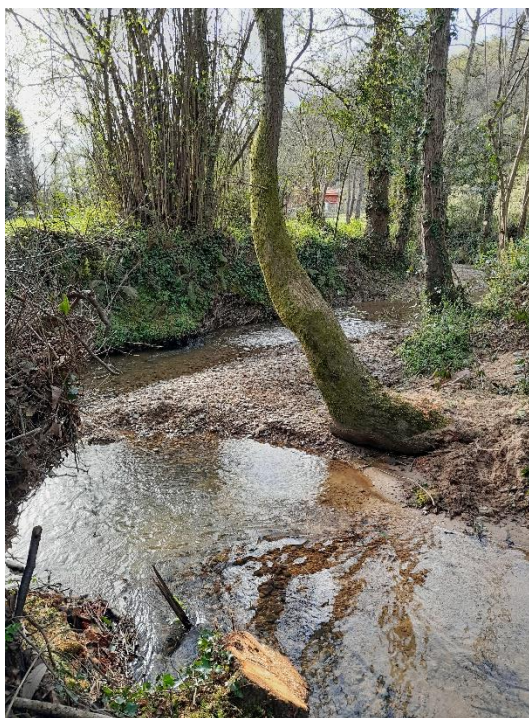
Foto 22. **(990-17-35)** Río Vega en zona proxima a su confluencia con río Pinzales. Erosión por
falta de vegetación. Coordenadas ETRS 89, Huso 30T, X: 279449, Y: 4815230.

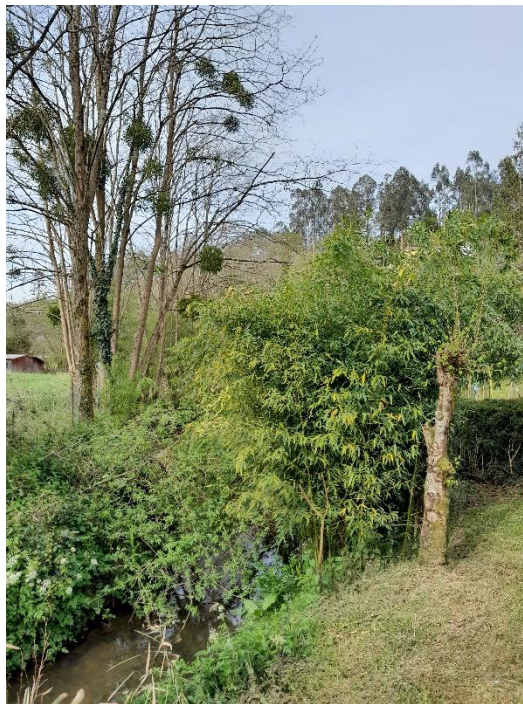
Foto 23. **(990-17-36)** Río Vega en zona próxima a su confluencia con río Pinzales. Presencia de Bambú y especies indicadoras de etapas regresivas. Coordenadas ETRS 89, Huso 30T, X: 279398, Y: 4815179.

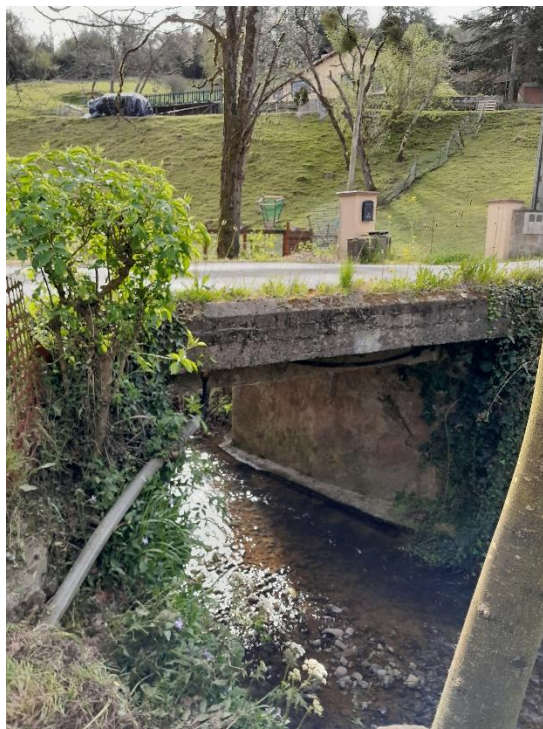
Foto 24. **(990-17-37)** Río Vega en zona proxima a la localidad de Peñaferruz. Pasarela con estribos en el cauce. Coordenadas ETRS 89, Huso 30T, X: 279375, Y: 4815142.

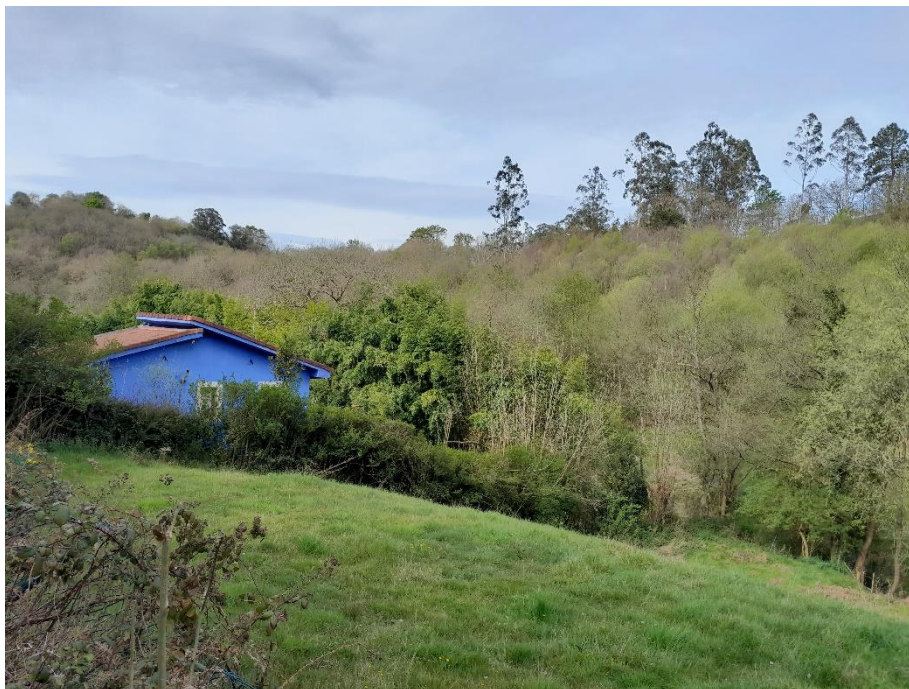
Foto 25. **(990-17-38)** Río Vega en zona próxima a la localidad de Peñaferruz. Ocupación de la zona de servidumbre por Bambú y barrera vegetal poco permeable. Coordenadas ETRS 89, Huso 30T, X: 279398, Y: 4815179.

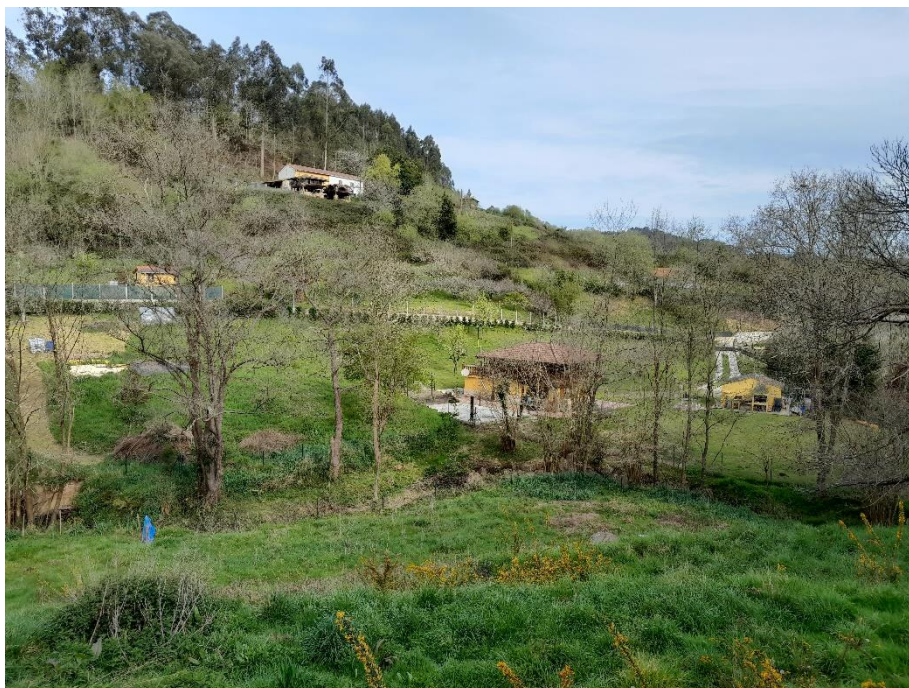
Foto 26. **(990-17-39)** Río Vega en zona próxima a la localidad de Peñaferruz. Ocupación de zona de servidumbre por pastor y escasez de vegetación de ribera. Coordenadas ETRS 89, Huso 30T, X: 279304, Y: 4815050.
