## MEMORIA RESUMEN PINZALES

**Diagnóstico ambiental e hidromorfológico  
de los entornos fluviales en el municipio de  
Gijón (Asturias).**

Clave: N1.803.429/0411

# Pinzales

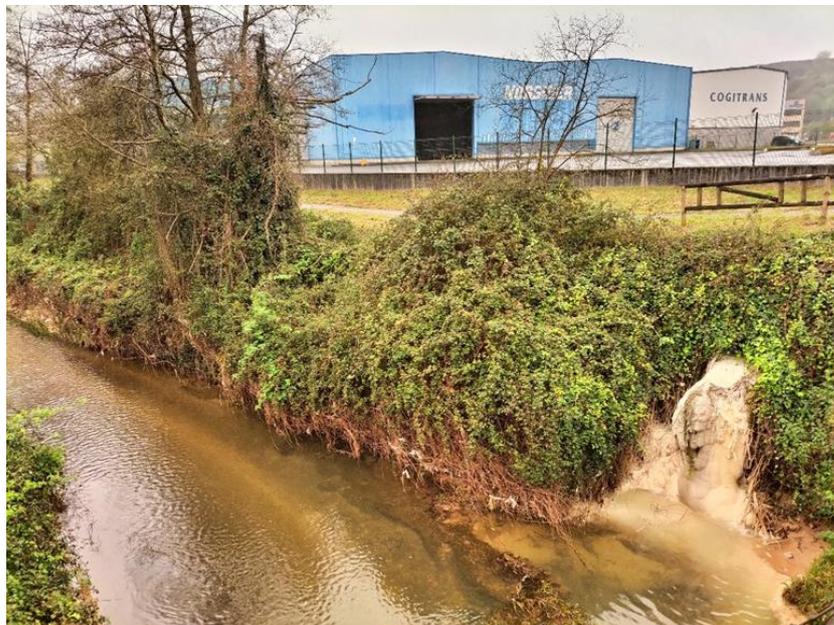
- **Impacto 990-12-05:** Alteración de márgenes. Presencia de un vertido directo al cauce y erosión asociada. Ausencia de vegetación de ribera. Especies de etapas regresivas.

Foto 4. Vertido procedente del polígono de Somonte a su paso por el río Pinzales. Coordenadas ETRS 89, Huso 30T, X: 279788, Y: 4821605.

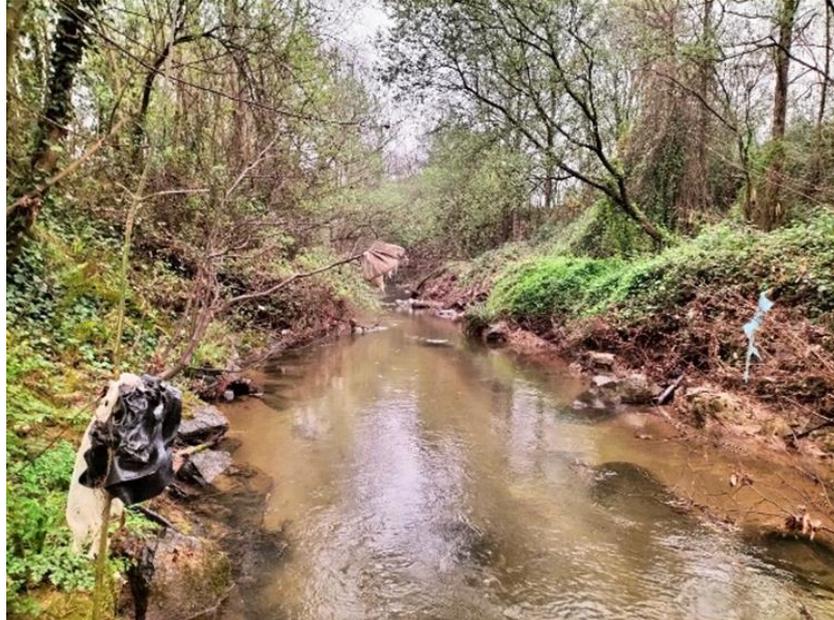
- **Impacto 990-12-06:** Erosión de margen derecha. Discontinuidad de vegetación de ribera en ambas márgenes. Presencia de desechos plásticos tras avenidas y especies exóticas invasoras. Especies en etapas regresivas.

*Foto 5. Río Pinzales a su paso por la EDAR de Somonte. Se observa abundancia de especies de etapas regresivas y en la margen derecha una mata de Tradescantia fluminesis. Coordenadas ETRS 89, Huso 30T, X: 279765, Y: 4821744.*

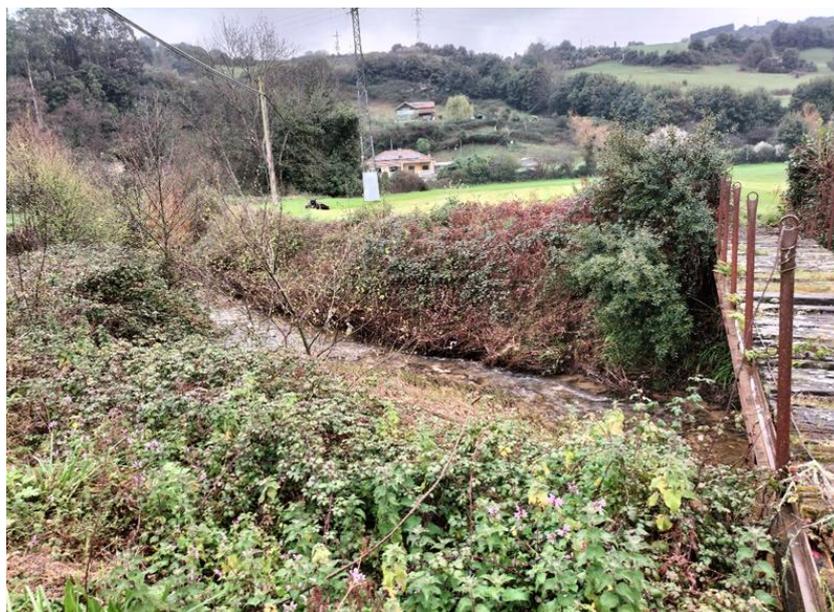
- **Impacto 990-12-07:** Vegetación de ribera compuesta por especies de etapas regresivas. Ausencia de vegetación de ribera autóctona. Presencia de pasarela en mal estado sobre el cauce.

*Foto 6. Río Pinzales a su paso por Sotiello, presenta abundancia de especies de etapas regresivas, así como un puente en mal estado para el acceso a una finca particular. Coordenadas ETRS 89, Huso 30T, X: 279603, Y: 4820185.*

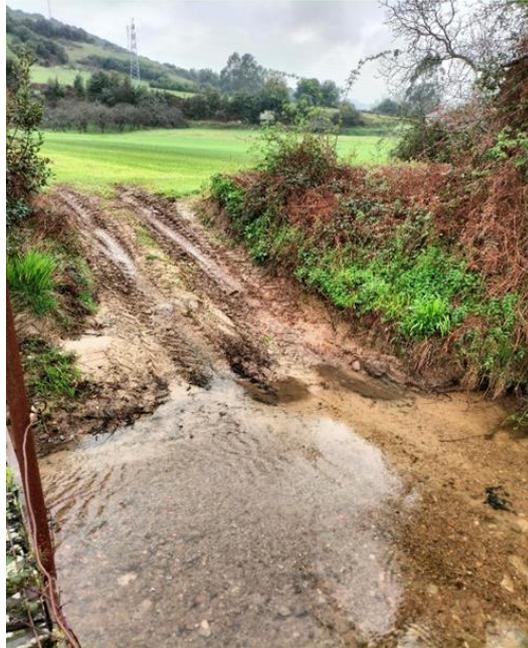
- **Impacto 990-12-08:** Ausencia de vegetación de ribera. Alteración de márgenes y lecho por vadeo de vehículos.

*Foto 7. Río Pinzales a su paso por Sotiello. Alteración de márgenes y lecho del cauce debido al vadeo por acceso a finca particular. Coordenadas ETRS 89, Huso 30T, X: 279603, Y: 4820182.*

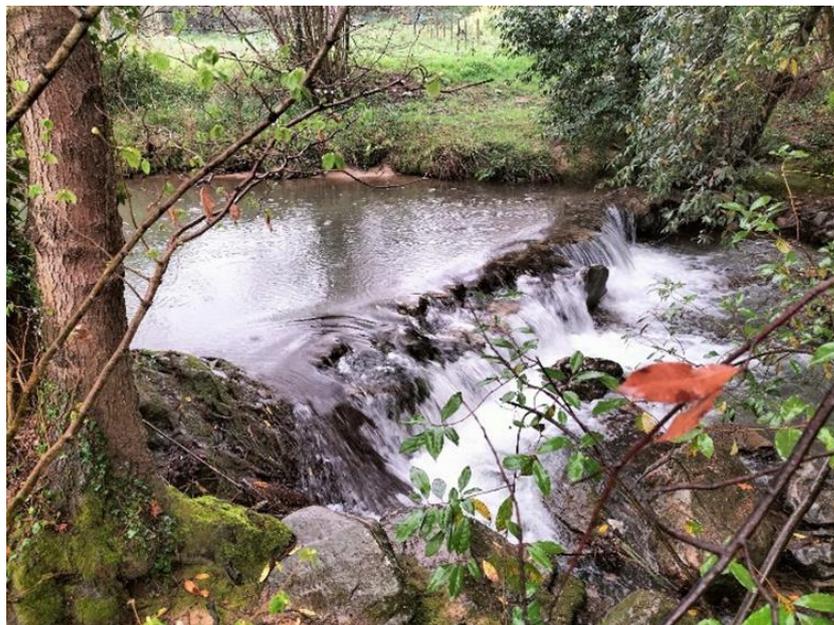
- **Impacto 990-12-09:** Barrera transversal que reduce la sección de desagüe natural del cauce (azud). Discontinuidad en la vegetación de ribera.

*Foto 8. Azud de roca natural en el río Pinzales a su paso por Caravedo. Coordenadas ETRS 89, Huso 30T, X: 279932, Y: 4818896.*

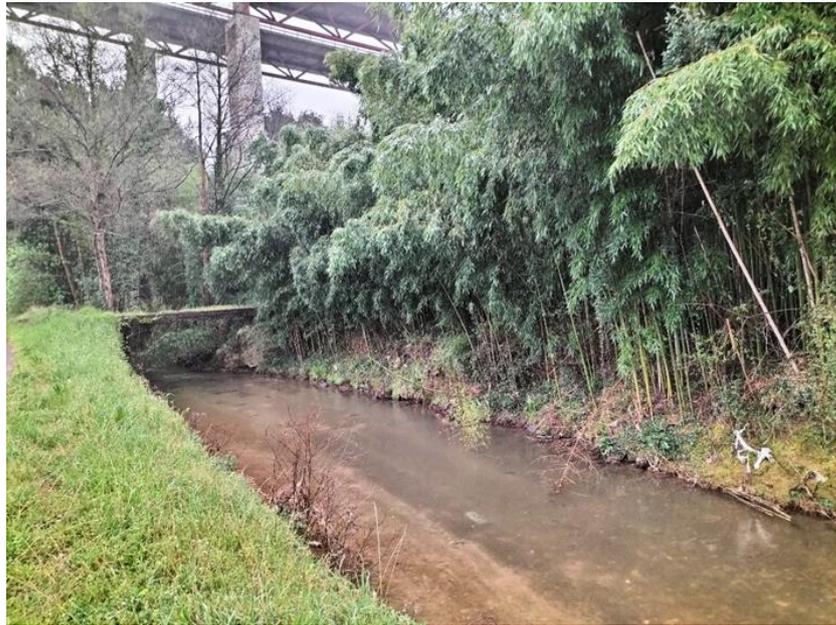
- **Impacto 990-12-10:** Presencia de especies de flora alóctona en la margen izquierda y ausencia de vegetación de ribera en la margen derecha.

*Foto 9. Presencia de bambú en la margen izquierda del río Pinzales a su paso por AS-II. Coordenadas ETRS 89, Huso 30T, X: 279807, Y: 4819128.*

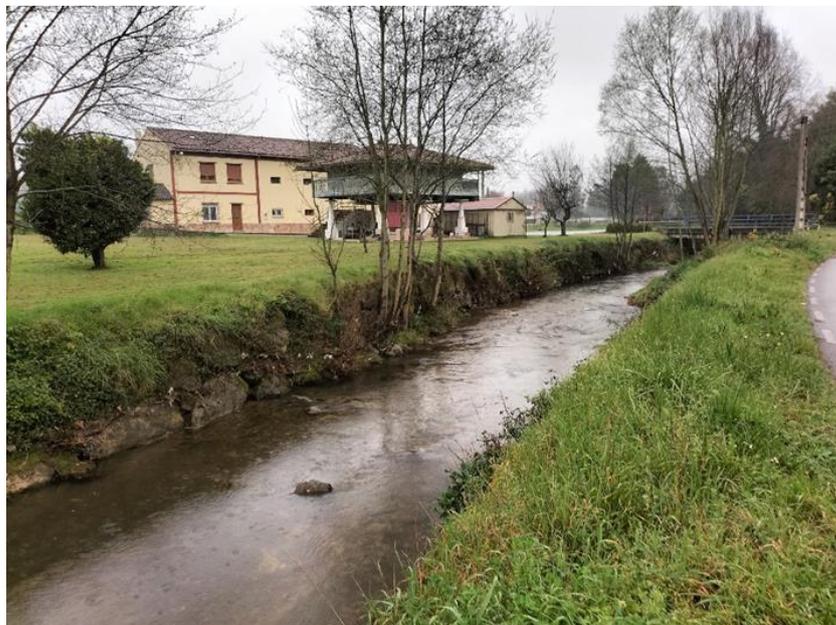
- **Impacto 990-12-11:** Alteración de márgenes por escollera escasamente vegetada y ausencia casi completa de bosque de ribera.

*Foto 10. Escollera en la margen izquierda del río Pinzales a su paso por AS-II. Coordenadas ETRS 89, Huso 30T, X: 279832, Y: 4819200.*

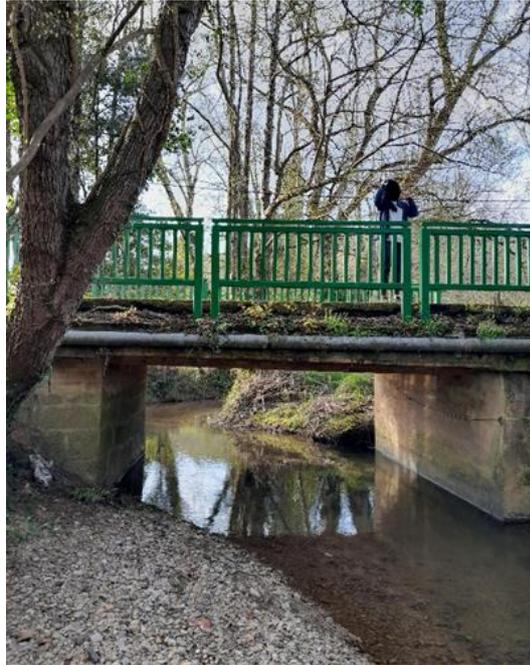
- **Impacto 990-12-12:** Alteración de márgenes y reducción de la sección natural de desagüe por puente con estribos en el cauce.

Foto 11. Río Pinzales en la zona aguas abajo de la confluencia con el río Vega. Coordenadas ETRS 89, Huso 30T, X: 279509, Y: 4815352.

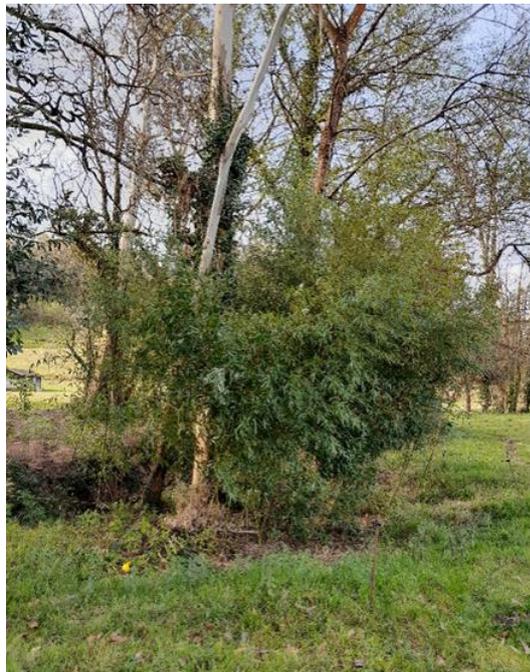
- **Impacto 990-12-13:** Presencia de especies alóctonas en la margen derecha. Alteración de la estructura del bosque de ribera.

Foto 12. Río Pinzales aguas arriba de la zona de confluencia con el río Vega. Coordenadas ETRS 89, Huso 30T, X: 279499, Y: 4815235.

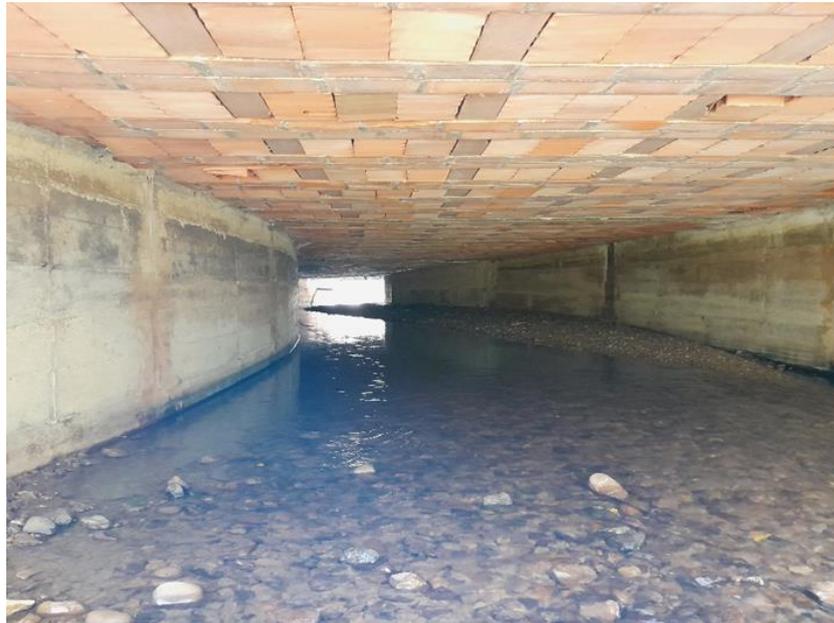
- **Impacto 990-12-14:** Alteración de cauce por canalización por muros verticales y cobertura bajo infraestructura vial y ferroviaria.

*Foto 13. Río Pinzales a su paso por una cobertura bajo infraestructura vial y ferroviaria en zona próxima a la localidad de La Figar. Coordenadas ETRS 89, Huso 30T, X: 279786, Y: 4815093.*

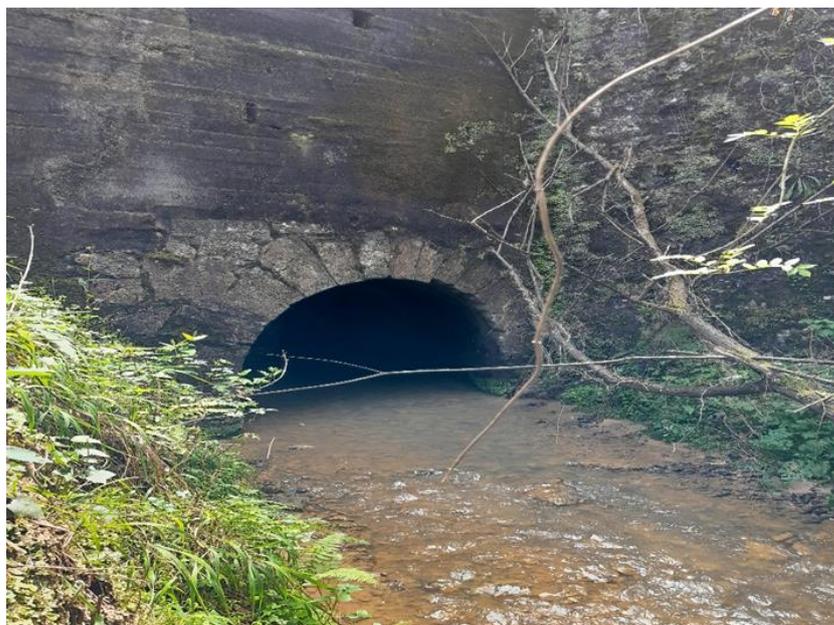
- **Impacto 990-17-15:** Ocupación de márgenes y alteración del cauce por cobertura debido a paso bajo infraestructura ferroviaria. Ausencia de vegetación de ribera. Presencia de especies de etapas regresivas.

*Foto 14. Paso en bóveda del río Pinzales, que atraviesa la vía del tren, a su paso por las inmediaciones de San Pedro, coordenadas ETRS 89, Huso 30T, X: 280603, Y: 4812918.*

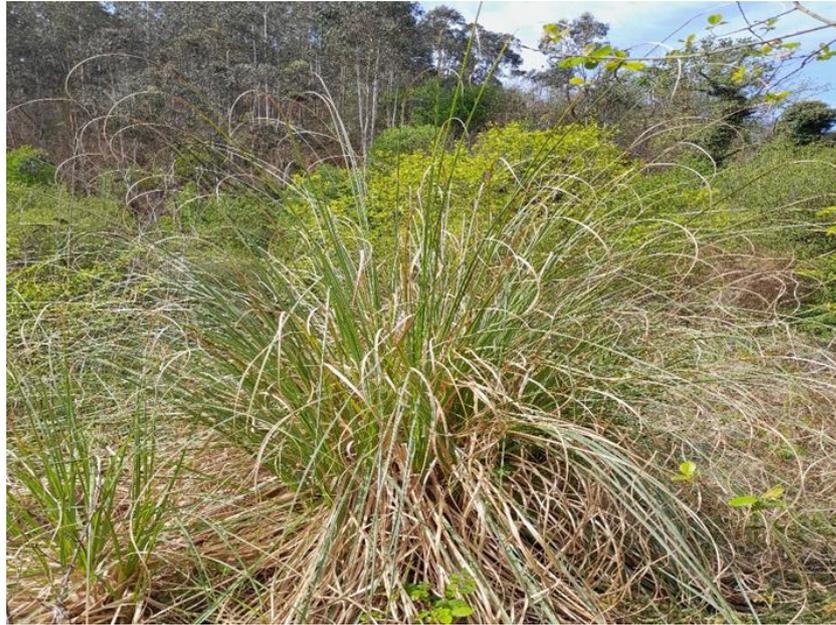
- **Impacto 990-17-16:** Presencia de especies exóticas invasoras en la margen derecha del cauce.

Foto 15. Presencia de *Cortaderia* spp. en la margen derecha del río Pinzales, en las inmediaciones de San Pedro, coordenadas ETRS 89, Huso 30T, X: 280799, Y: 4812492.

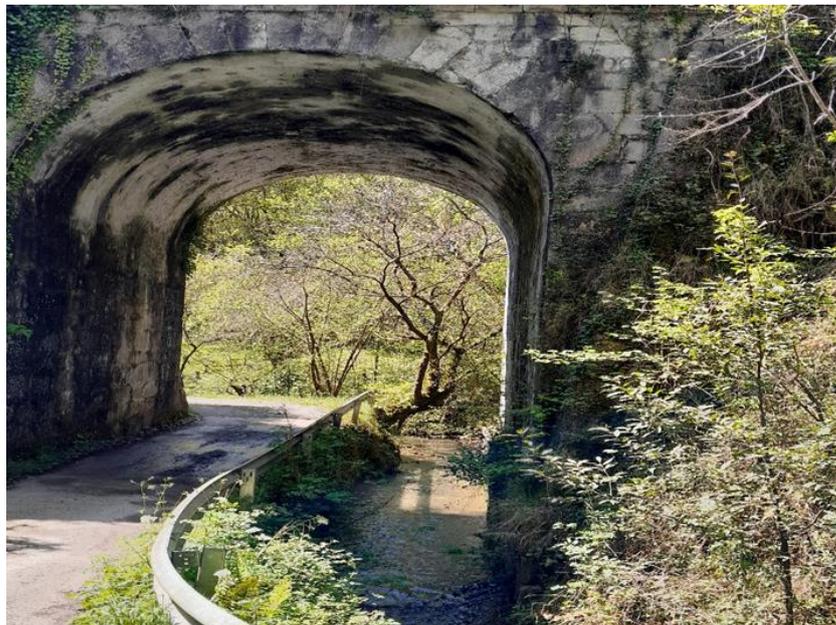
- **Impacto 990-17-17:** Alteración y ocupación de márgenes por canalización y cobertura bajo infraestructura ferroviaria. Ausencia de vegetación de ribera debida a la cobertura. Presencia de especies de etapas regresivas.

Foto 16. Canalización del río Pinzales, a su paso por la localidad de Picalored, coordenadas ETRS 89, Huso 30T, X: 280110, Y: 4814241.

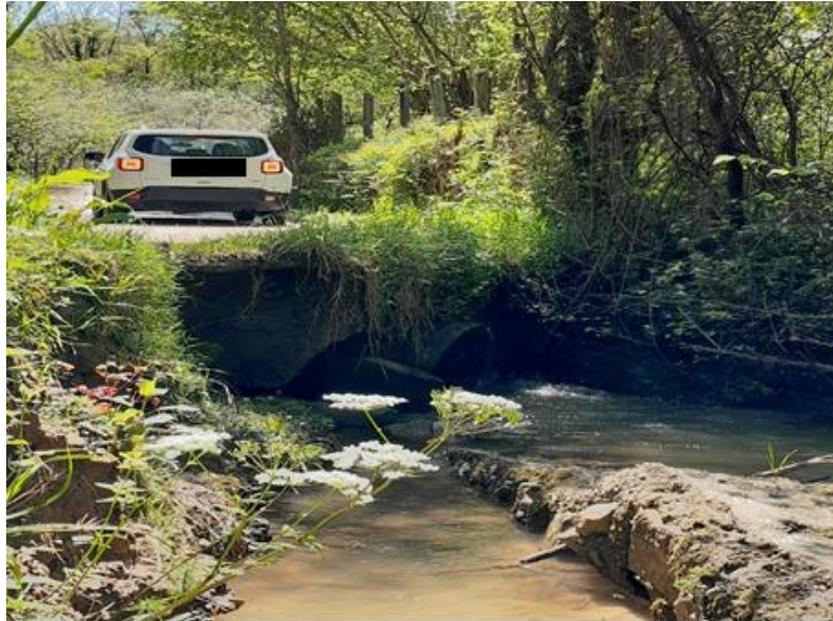
- **Impacto 990-12-18:** Alteración de márgenes y cauce por paso con entubamiento que reduce la sección natural de desagüe con cobertura bajo infraestructura vial.

Foto 17. Paso entubado en el río Pinzales, en su cruce de una carretera en las inmediaciones de la localidad de Picaloredo, coordenadas ETRS 89, Huso 30T, X: 280099, Y: 4814232.

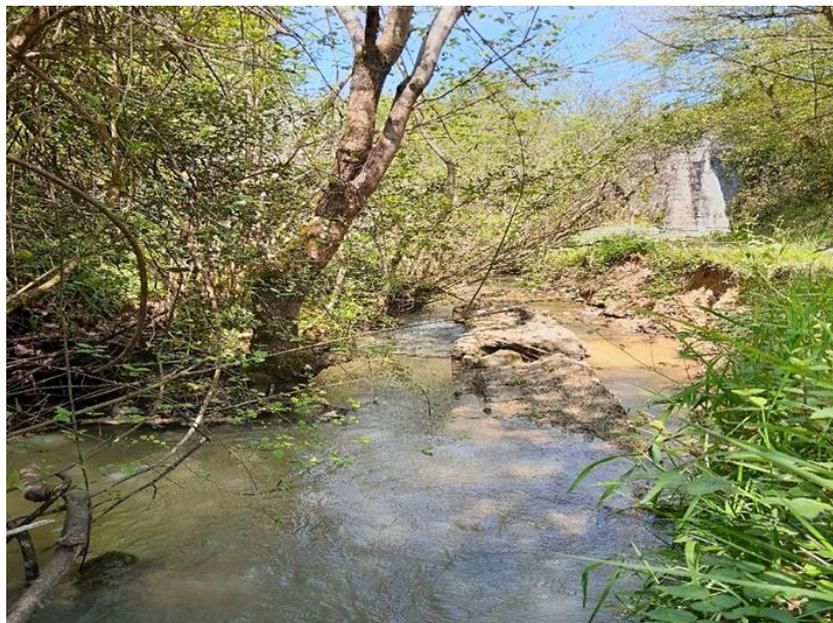
- **Impacto 990-17-19:** Alteración de cauce por obstáculo de origen antrópico en el medio del cauce, que modifica las dinámicas hídricas del río. Erosión en la margen izquierda con ausencia de bosque de ribera.

Foto 18. Obstáculo en el río Pinzales, a su paso por la localidad de Picaloredo, coordenadas ETRS 89, Huso 30T, X: 280100, Y: 4814242.

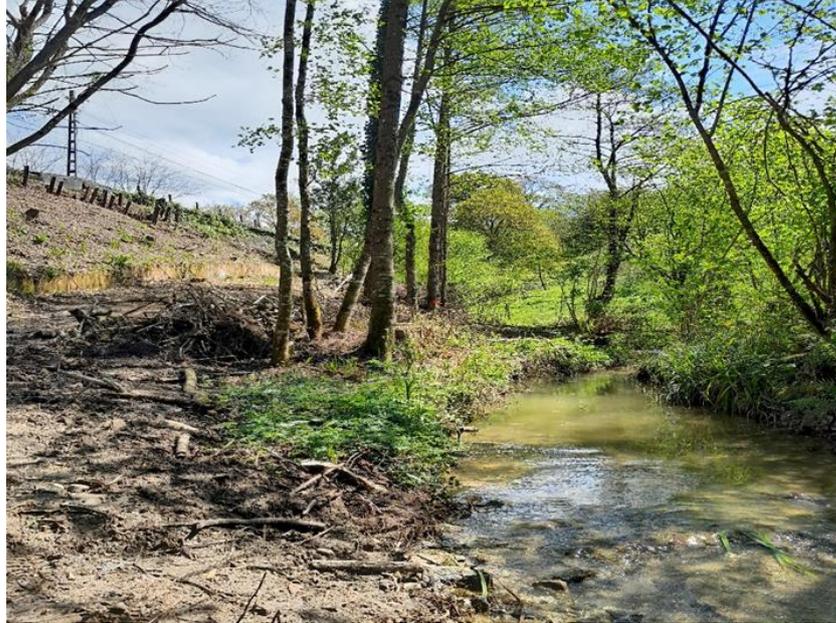
- **Impacto 990-17-20:** Alteración de márgenes por vadeo para extracción de madera de explotación silvícola. Deforestación de la ladera derecha que puede generar arrastre de sedimentos y restos vegetales hacia el cauce. Discontinuidad de la vegetación de ribera. Presencia de especies de etapas regresivas.

Foto 19. Explotación forestal, en el río Pinzales, en las inmediaciones de la vía del tren, a su paso por la localidad de Vare, coordenadas ETRS 89, Huso 30T, X: 280264, Y: 4813764.

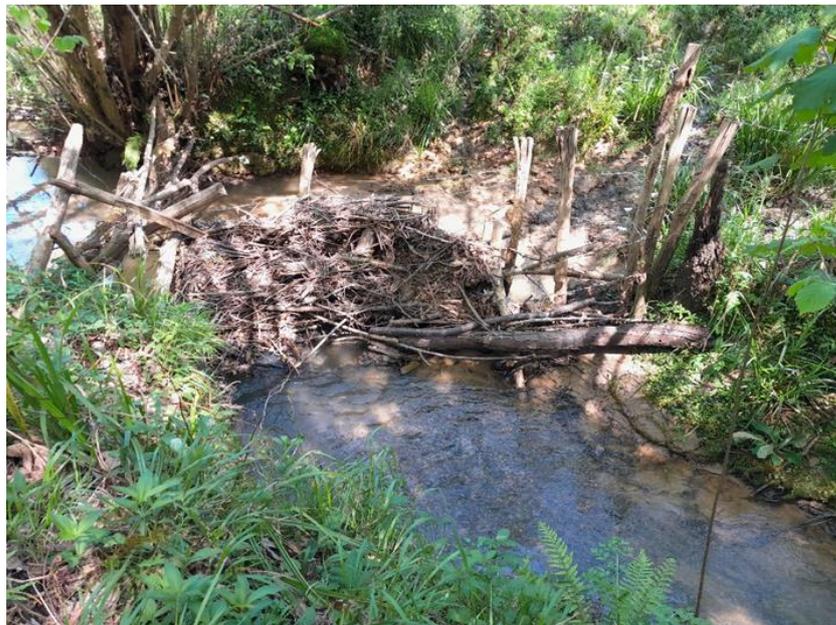
- **Impacto 990-17-21:** Alteración de la sección natural de desagüe por obstrucción con restos y detritos vegetales anclados a cierre de índole privada.

Foto 20. Obstrucción en el río Pinzales, en su confluencia con un arroyo innominado, coordenadas ETRS 89, Huso 30T, X: 280363, Y: 4813688.

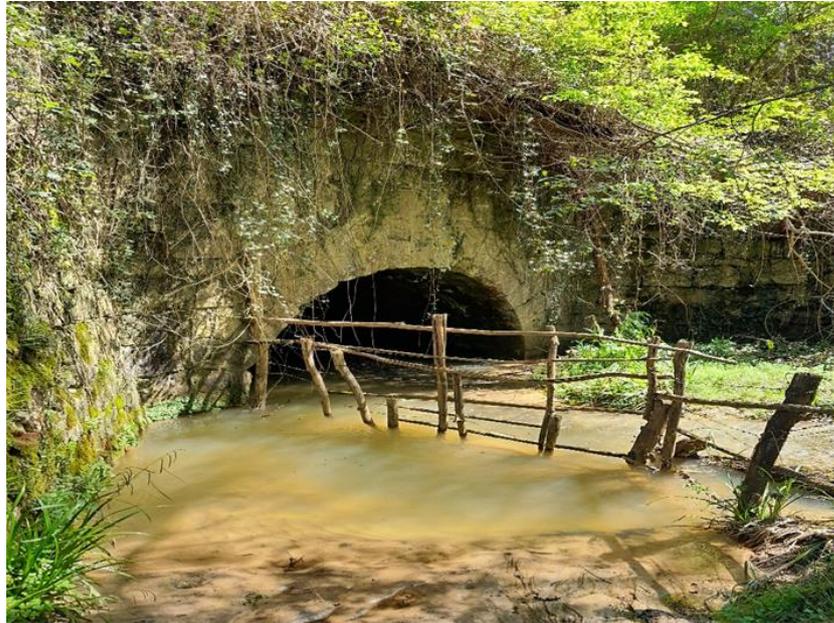
- **Impacto 990-17-22:** Ocupación de márgenes y alteración del cauce por cobertura debido a paso bajo infraestructura ferroviaria. Ausencia de vegetación de ribera. Presencia de especies de etapas regresivas.

Foto 21. Paso en bóveda del río Pinzales, a su paso por la vía del tren, en la localidad de Vare, X: 280545, Y: 4813216.

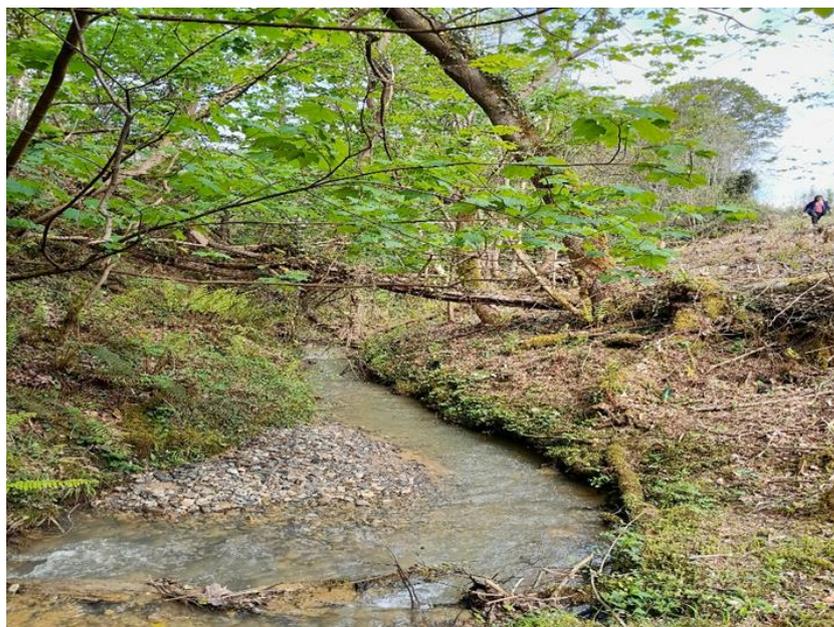
- **Impacto 990-17-23:** Deforestación de la ladera derecha que puede generar arrastre de sedimentos y restos vegetales hacia el cauce. Discontinuidad de la vegetación de ribera. Presencia de especies de etapas regresivas.

Foto 22. Explotación forestal, en el río Pinzales, a su paso por la localidad de Vare, coordenadas ETRS 89, Huso 30T, X: 280621, Y: 4812921.

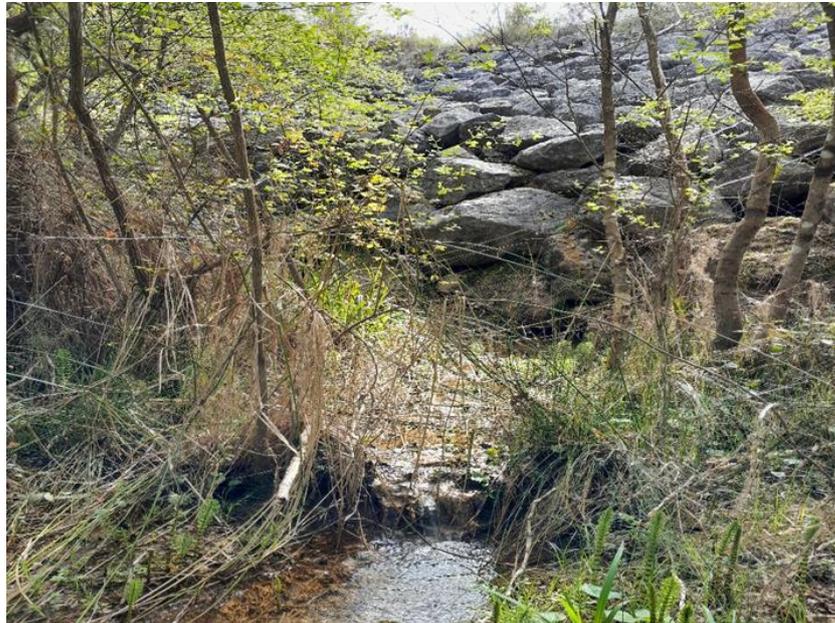
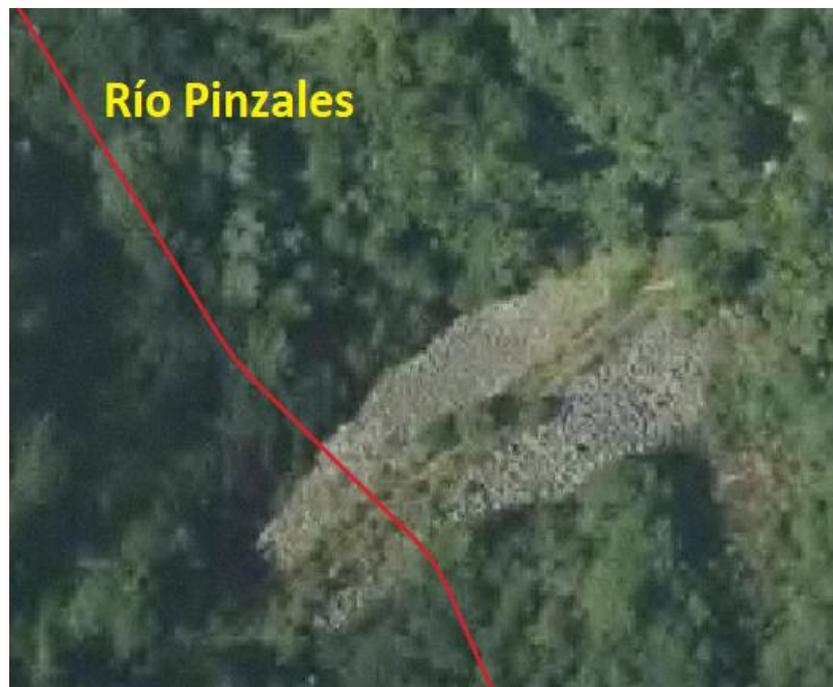
- **Impacto 990-17-24:** Alteración de cauce por soterramiento bajo una acumulación de cantos cuyo uso se supone para como paso entre las dos márgenes. Ausencia de vegetación de ribera y alteración de la sección natural de desagüe del cauce.

Foto 23. Soterramiento del río Pinzales, a su paso por una acumulación de cantos, coordenadas ETRS 89, Huso 30T, X: 280809, Y: 4812499.

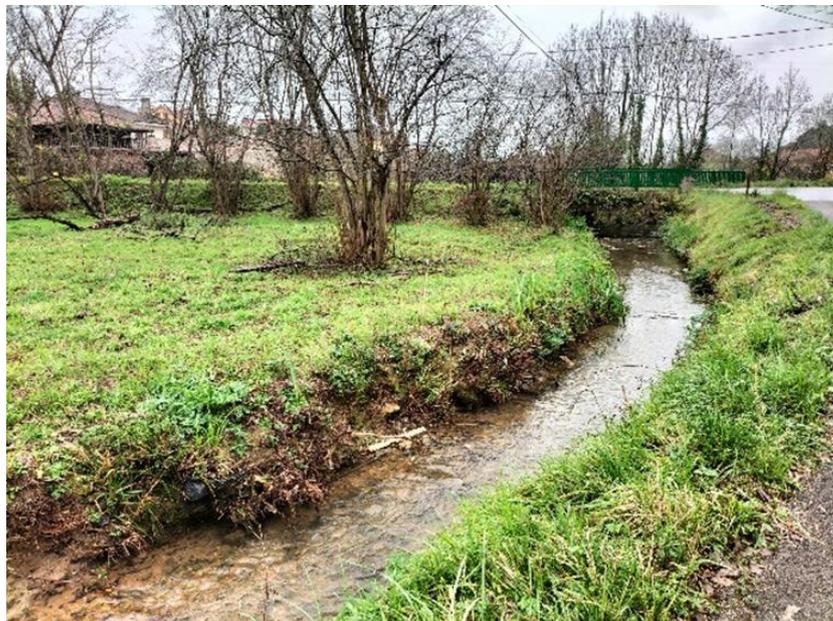
- **Impacto 990-14-25:** Ausencia de vegetación de ribera y consiguiente erosión de márgenes. Ocupación de la zona de servidumbre por pastos.

Foto 24. Arroyo de Veranes por su paso por el pueblo de Veranes. Coordenadas ETRS 89, Huso 30T, X:279321 Y: 4820124.

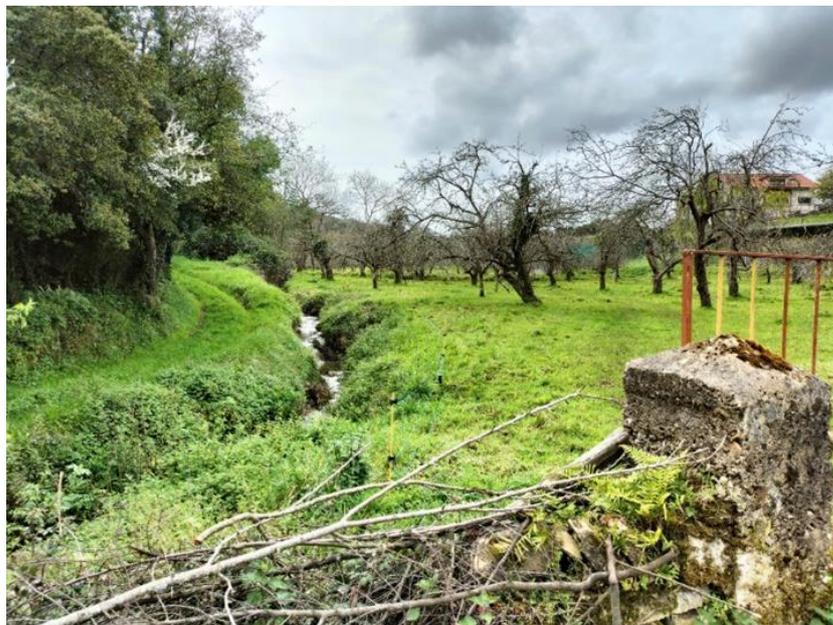
- **Impacto 990-14-26:** Ausencia de vegetación de ribera y consiguiente erosión de márgenes. Ocupación de la zona de servidumbre por pastos. Especies de etapas regresivas.

Foto 25. Arroyo de la Fuente del Noval a su paso por finca particular próxima a su cabecera. Coordenadas ETRS 89, Huso 30T, X: 277411, Y: 4819365.

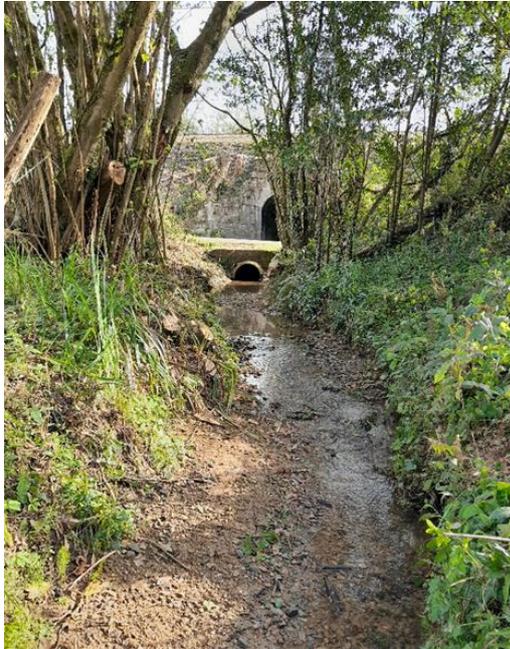
- **Impacto 990-12-29:** Alteración de márgenes y cauce por paso con entubamiento que reduce la sección natural de desagüe con cobertura bajo infraestructura ferroviaria.

Foto 26. Arroyo de Ruedes en la zona próxima a su confluencia con el río Pinzales. Coordenadas ETRS 89, Huso 30T, X: 279703, Y: 4815184.

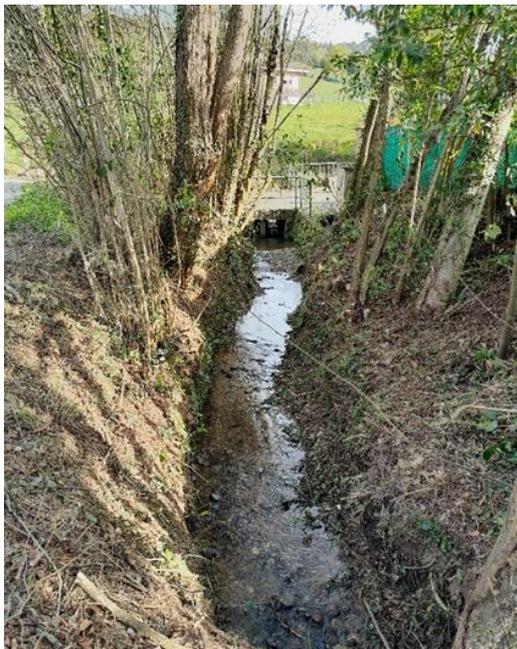
- **Impacto 990-12-30:** Ausencia de vegetación de ribera en la margen izquierda. Paso a finca privada que reduce la sección de desagüe natural del cauce y altera los márgenes.

Foto 27. Arroyo de Ruedes en la zona próxima a su confluencia con el río Pinzales. Coordenadas ETRS 89, Huso 30T, X: 279716, Y: 4815223.

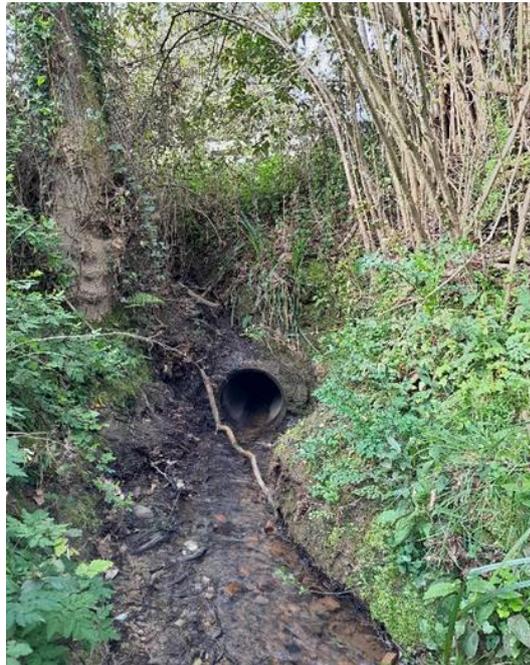
- **Impacto 990-12-31:** Alteración de márgenes y cauce por paso con entubamiento que reduce la sección natural de desagüe con cobertura bajo infraestructura vial.

Foto 28. Arroyo de Ruedes a su paso por la localidad de La Figar. Coordenadas ETRS 89, Huso 30T, X: 279834, Y: 4815360.

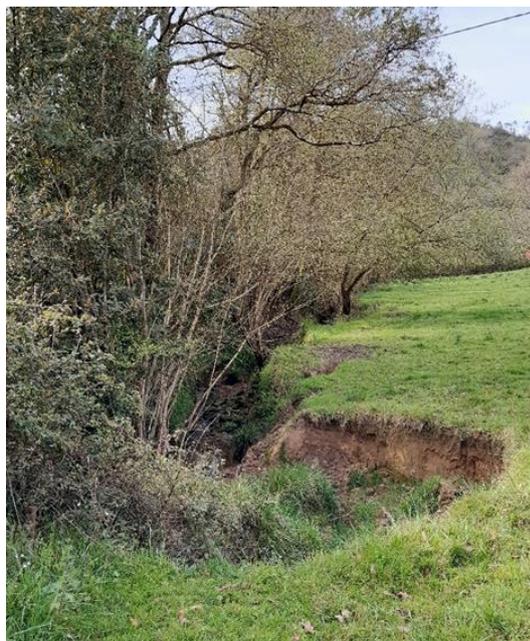
- **Impacto 990-12-32:** Ausencia de vegetación de ribera en la margen derecha y consiguiente alteración de márgenes por erosión del sustrato.

Foto 29. Arroyo de Ruedes a su paso por la localidad de La Figar. Coordenadas ETRS 89, Huso 30T, X: 279844, Y: 4815433.

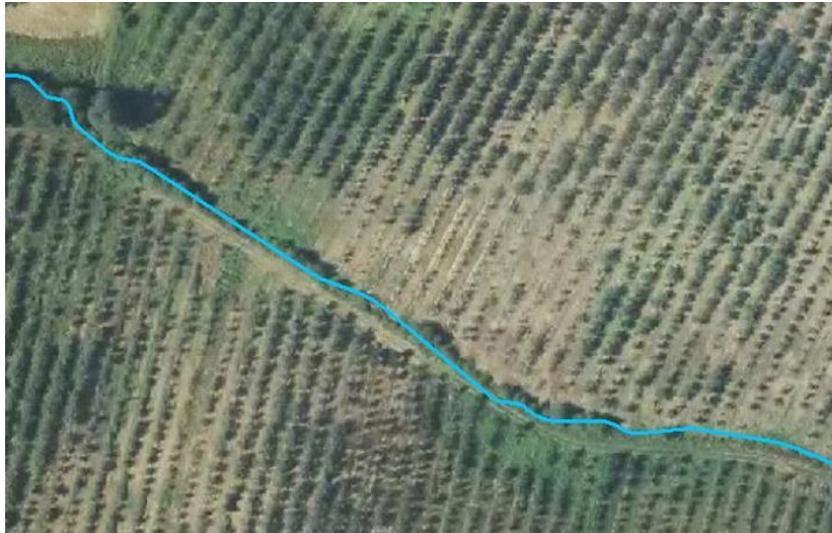
- **Impacto 990-17-33:** Discontinuidad en la vegetación de ribera debido a la presencia de una plantación frutícola de manzanos a ambos márgenes del cauce.

Foto 30. Arroyo del Molín del Monte de Peñaferruz en su tramo de cabecera, afectado por ausencia de vegetación de ribera a su paso por explotación frutícola. Coordenadas ETRS 89, Huso 30T, X:277442, Y:4815541.

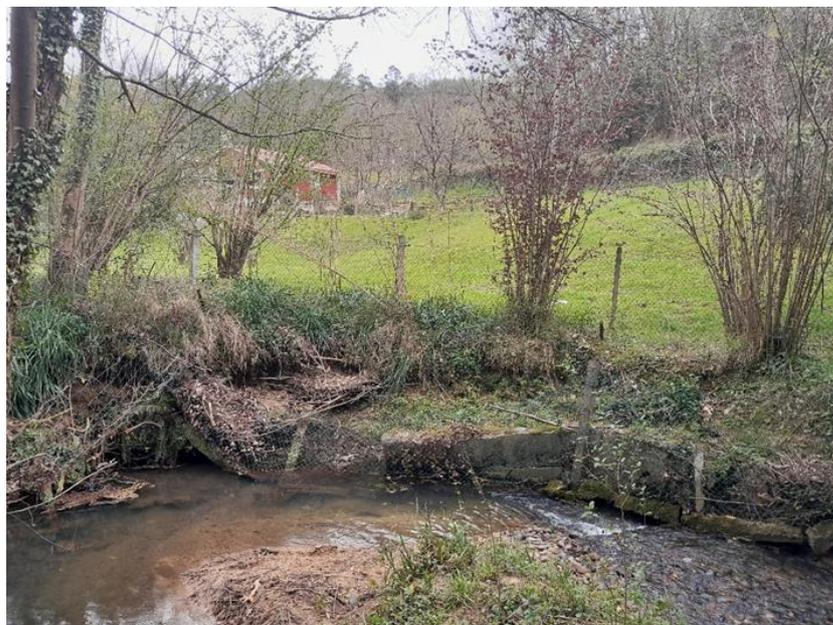
- **Impacto 990-17-34:** Acumulación de restos vegetales y antrópicos en la margen izquierda. Alteración de márgenes por muro de defensa contra inundaciones semiderruido. Discontinuidad en el bosque de ribera y presencia de especies de etapas regresivas.

Foto 31. Río Vega a su paso por la localidad de La Quintana. Restos vegetales y antrópicos. Muro de defensa contra inundaciones en mal estado. Especies de etapas regresivas. Coordenadas ETRS 89, Huso 30T, X:279127, Y:4814512.

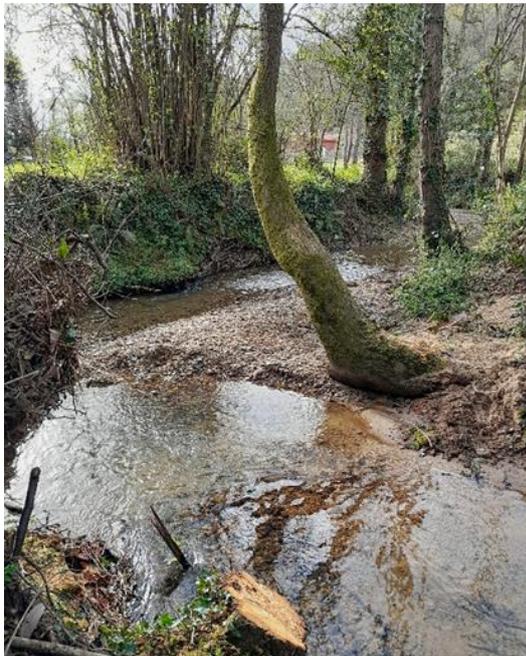
- **Impacto 990-17-35:** Discontinuidad en la vegetación de ribera.

*Foto 32. Río Vega en zona próxima a su confluencia con río Pinzales. Discontinuidad en la vegetación de ribera. Coordenadas ETRS 89, Huso 30T, X: 279449, Y: 4815230.*

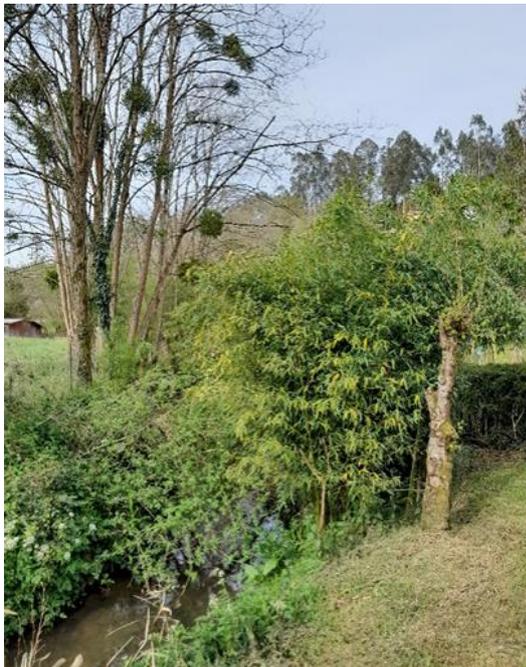
*Foto 33. Río Vega en zona próxima a su confluencia con río Pinzales. Presencia de Bambú y especies indicadoras de etapas regresivas. Coordenadas ETRS 89, Huso 30T, X: 279398, Y: 4815179.*

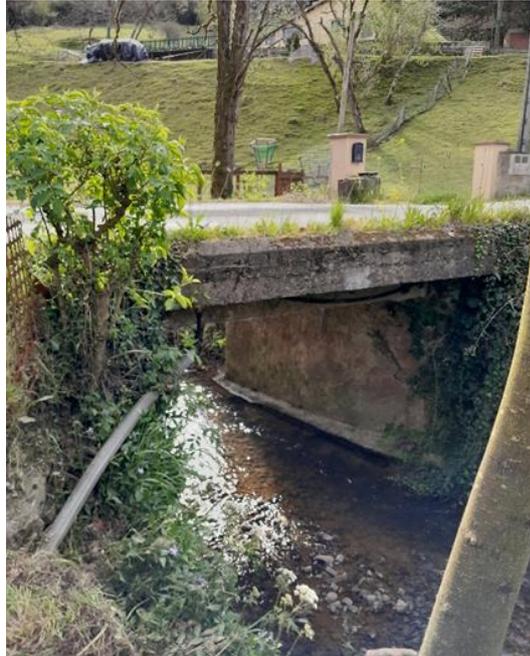
Foto 34. Río Vega en zona próxima a la localidad de Peñaferruz. Pasarela con estribos en el cauce. Coordenadas ETRS 89, Huso 30T, X: 279375, Y: 4815142.

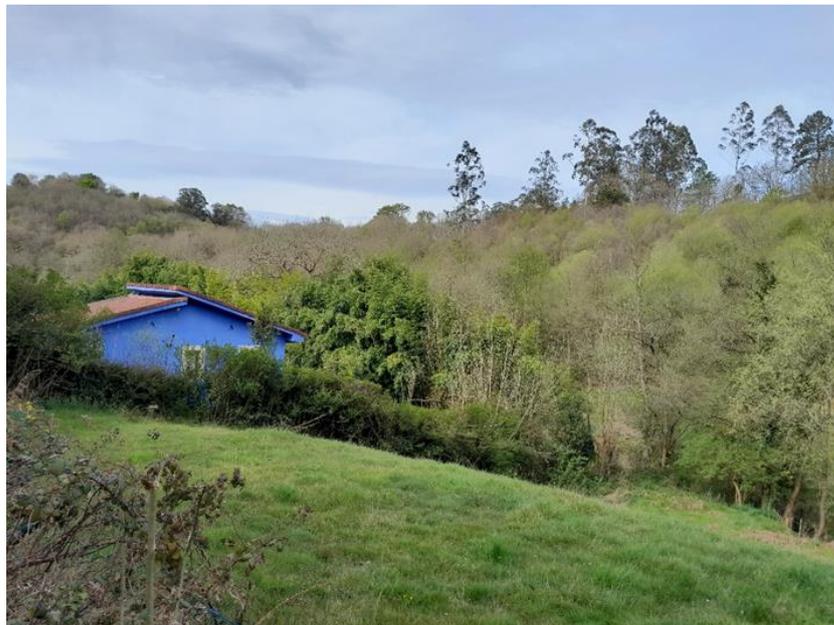
Foto 35. Río Vega en zona próxima a la localidad de Peñaferruz. Ocupación de la zona de servidumbre por Bambú y barrera vegetal poco permeable. Coordenadas ETRS 89, Huso 30T, X: 279398, Y: 4815179.

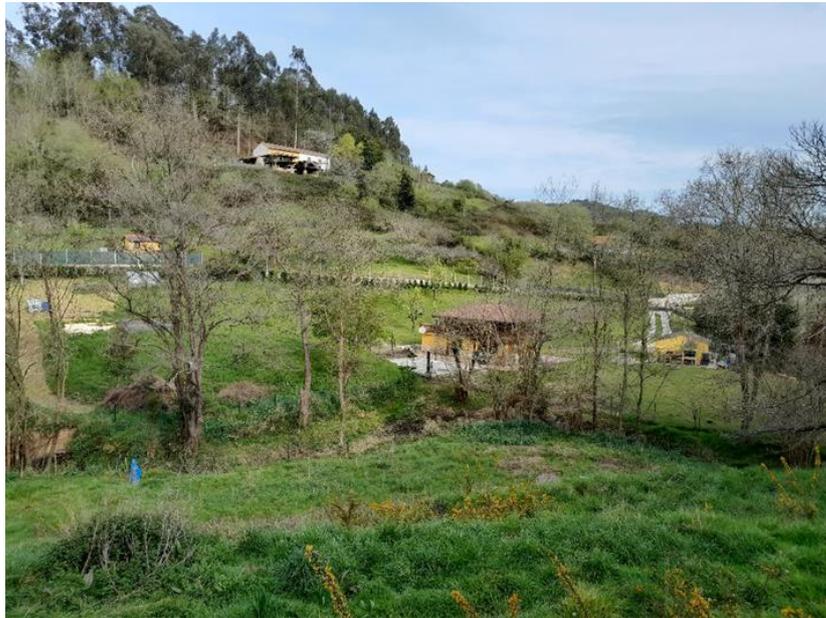
Foto 36. Río Vega en zona próxima a la localidad de Peñaferruz. Ocupación de zona de servidumbre por pastos y escasez de vegetación de ribera. Coordenadas ETRS 89, Huso 30T, X: 279304, Y: 4815050.

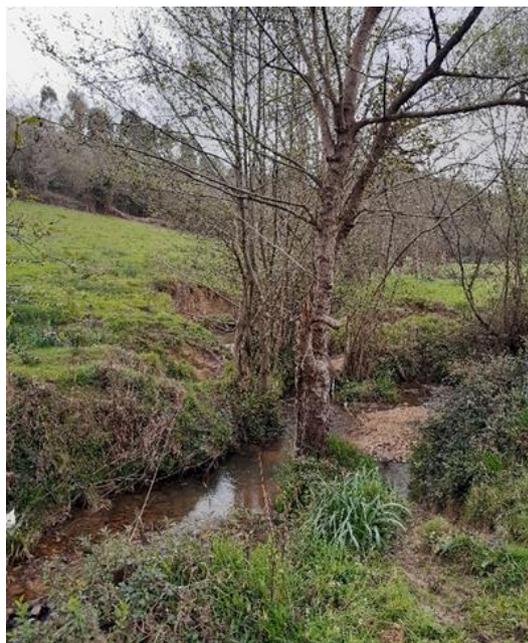
Foto 37. Arroyo del Forcón próximo a su confluencia con el río Vega. Erosión por escasa vegetación de ribera, especies indicadoras de etapas regresivas. Coordenadas ETRS 89, Huso 30T, X:279062, Y:4814400

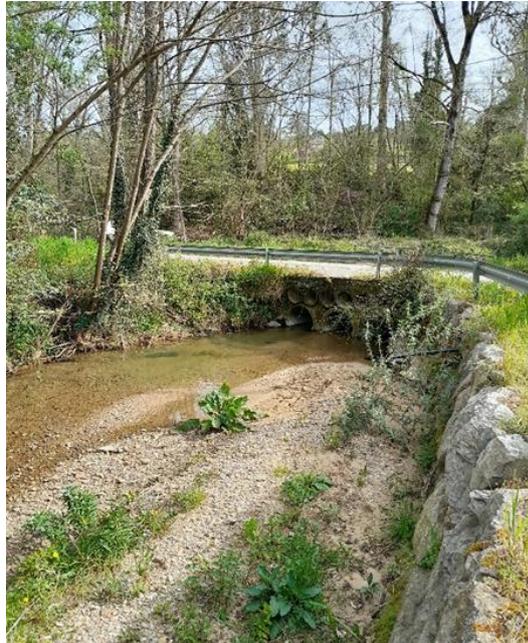
Foto 38. Arroyo de San Tirso en la zona próxima a su confluencia con el río Pinzales. Reducción de la sección natural del cauce por pasos entubados. Coordenadas ETRS 89, Huso 30T, X:280297, Y:4814477.

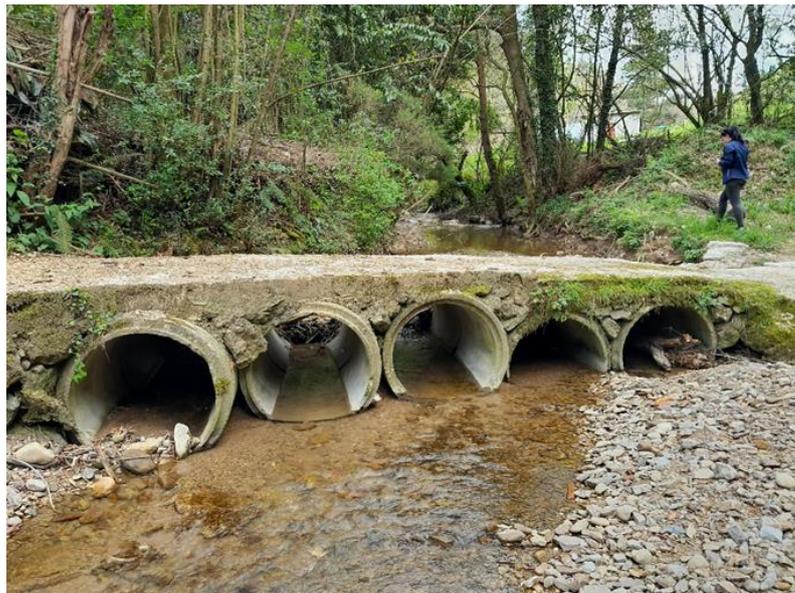
Foto 39. Arroyo de Cebreros en zona próxima a su confluencia con el arroyo San Tirso. Reducción de la sección natural del cauce por pasos entubados. ETRS 89, Huso 30T, X: 280998, Y: 4814811.

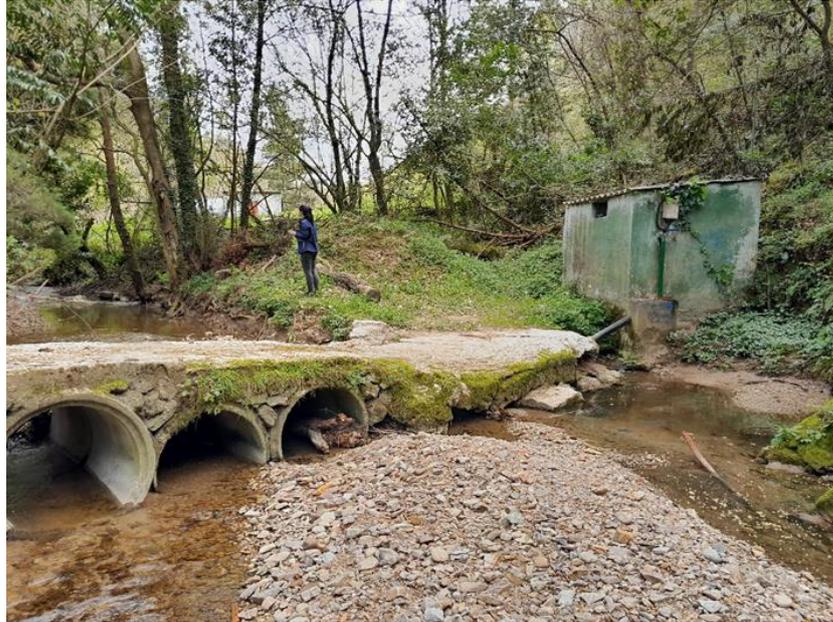
Foto 40. Arroyo de Cebreros en zona próxima a su confluencia con el arroyo San Tirso. Ocupación de márgenes y sedimentación por infraestructura de paso. ETRS 89, Huso 30T, X: 280998, Y: 4814811.

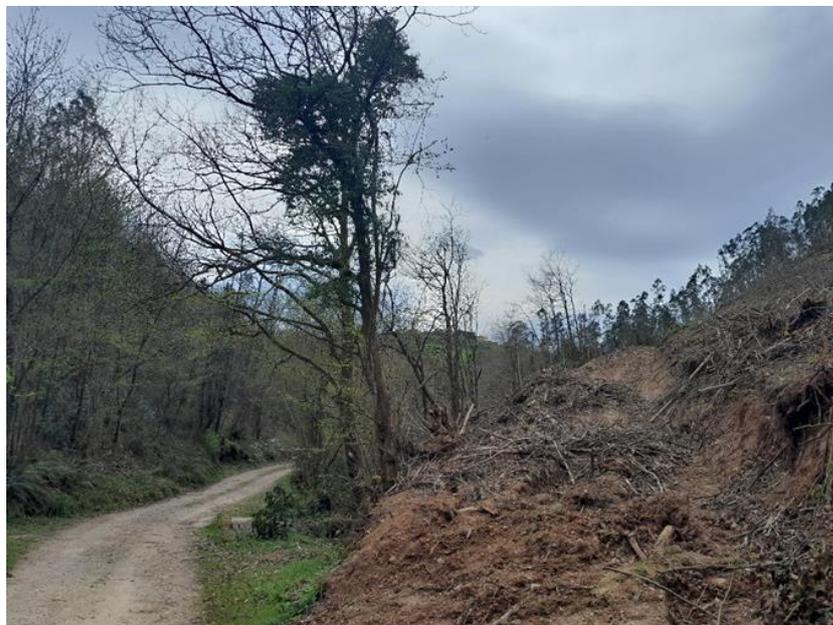
Foto 41. Explotación forestal en zona de policía del arroyo de Cebreros. Coordenadas ETRS 89, Huso 30T, X: 280989, Y: 4814981.

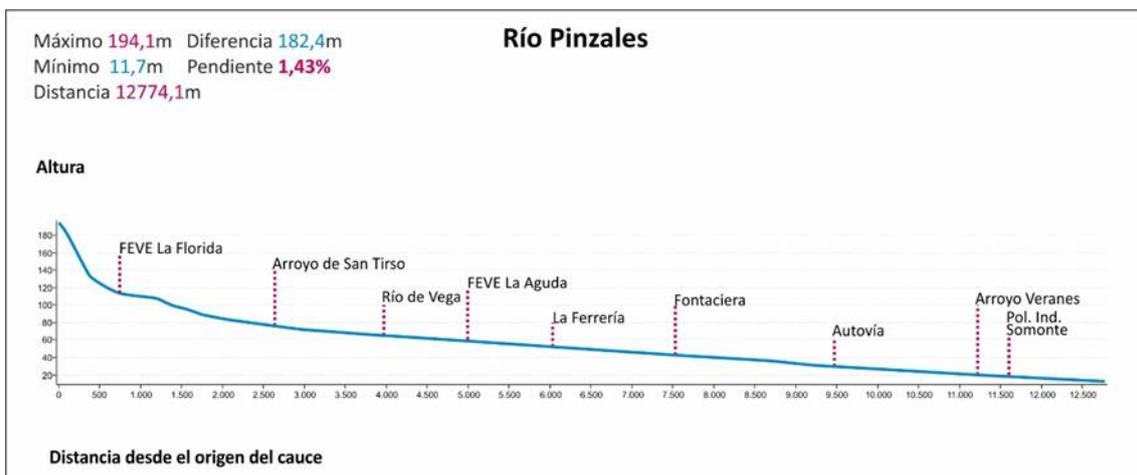
Foto 42. Perfil longitudinal del río Pinzales

La presencia de cobertura arbórea es moderadamente buena en casi todos los tramos del río, siendo esta empobrecida a partir de las zonas que han sufrido más modificación por instalación de infraestructuras, cercanas al polígono industrial. Es remarcable que, si bien la conectividad longitudinal roza el estado bueno, no ocurre lo mismo con la transversal, que se acerca más al deficiente. Esto se encuentra principalmente ocasionado por la presencia de infraestructura de vías ferroviarias y zonas de pasto muy cercanas a las zonas de servidumbre del cauce, lo que impide su expansión.
