Anejo 1: Fichas

Otros cauces: Arroyo de Tremañes

FICHA SECTOR 18 – TREMAÑES – GIJÓN COSTA

FICHA SECTOR 19 – PEDRERA - GIJÓN COSTA

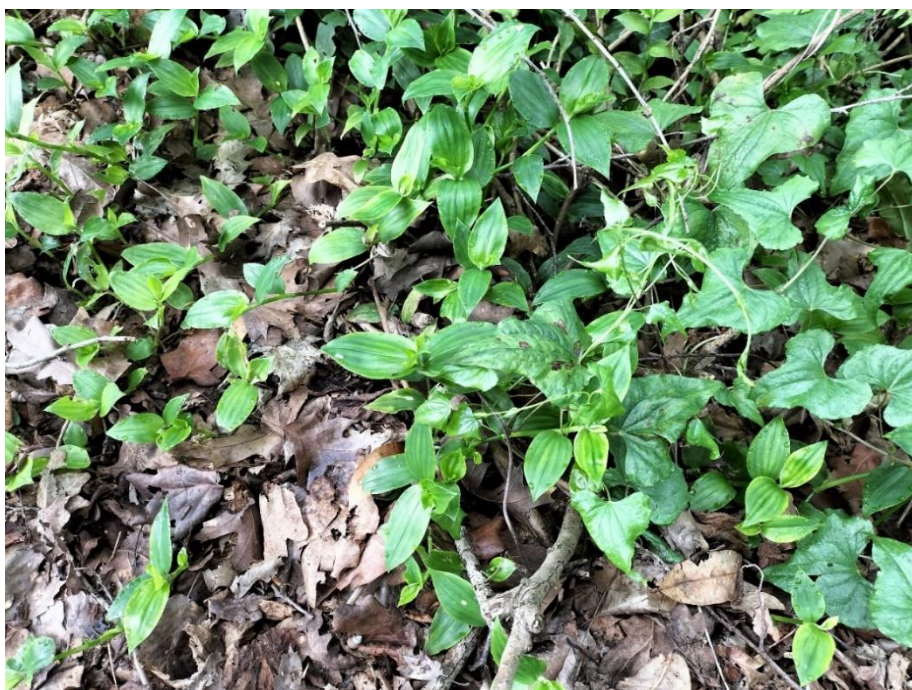
Foto 1. **(060-18-08)** Presencia de *Tradescantia fluminensis* en la margen izquierda de la zona de policía del arroyo de Tremañes, coordenadas ETRS 89, Huso 30T, X: 282206, Y: 4820155.

- **Impacto 060-18-08:** Presencia de especies exóticas invasoras intercaladas con la vegetación autóctona (Foto 1).
- **Impacto 060-18-10:** Ausencia de vegetación de ribera. Presencia de especies de etapas regresivas (Foto 2).

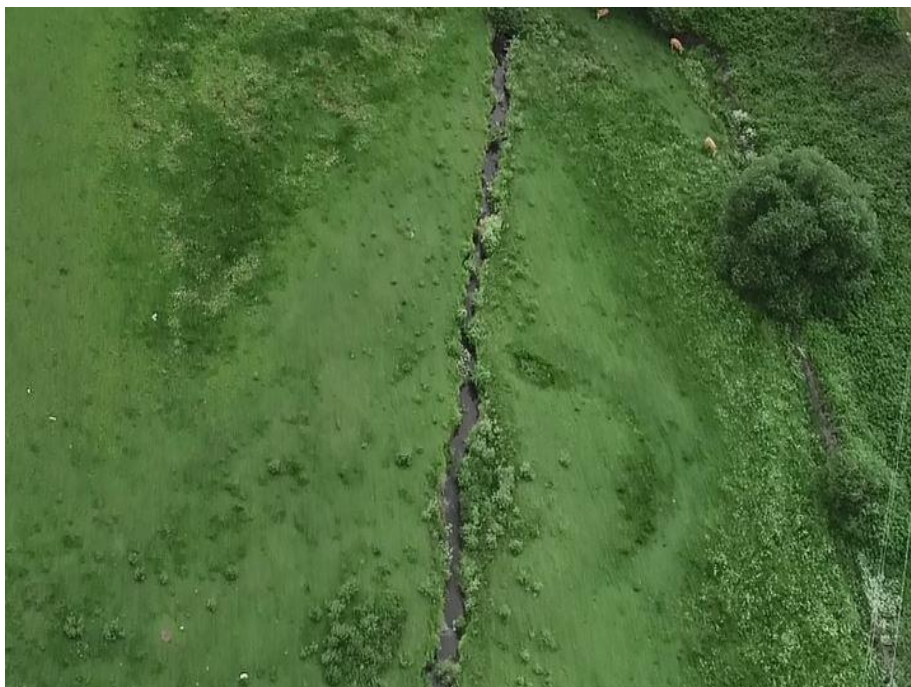
Foto 2. **(060-18-10)** Arroyo de Tremañes, a su paso por finca particular próxima al polígono industrial Nuevo Rocés, coordenadas ETRS 89, Huso 30T, X: 282984, Y: 4821287.

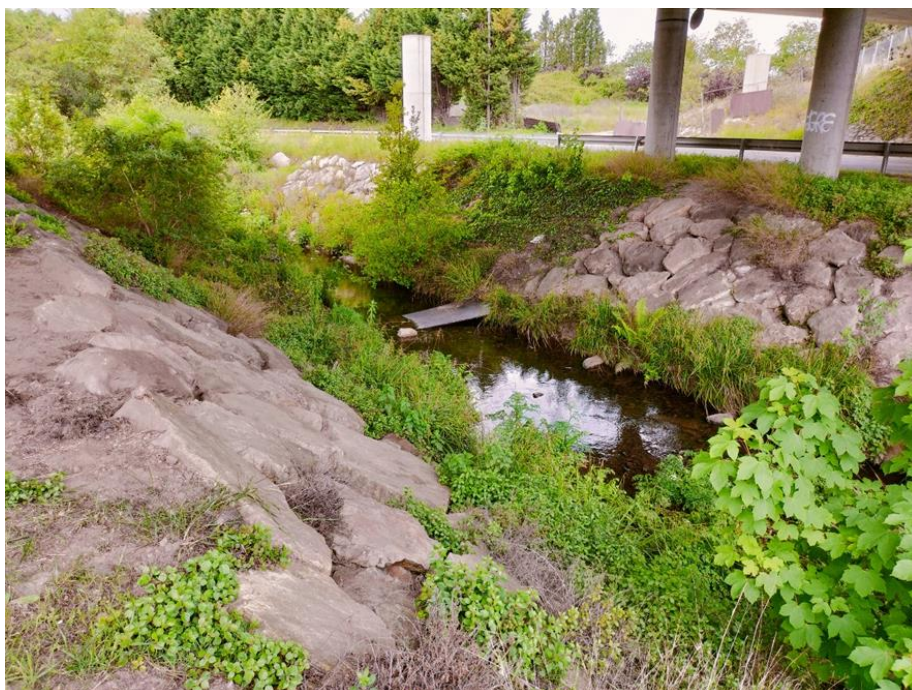
Foto 3. **(060-18-13)** Arroyo Tremañes, en su intersección con la autopista A-8, coordenadas ETRS 89, Huso 30 T, X: 282358, Y: 4821792.

- **Impacto 060-18-13:** Escasa presencia de vegetación de ribera y alteración de márgenes. Encauzamiento por escollera que reduce la sección natural de desagüe del cauce. Presencia de especies de etapas regresivas (Foto 3).

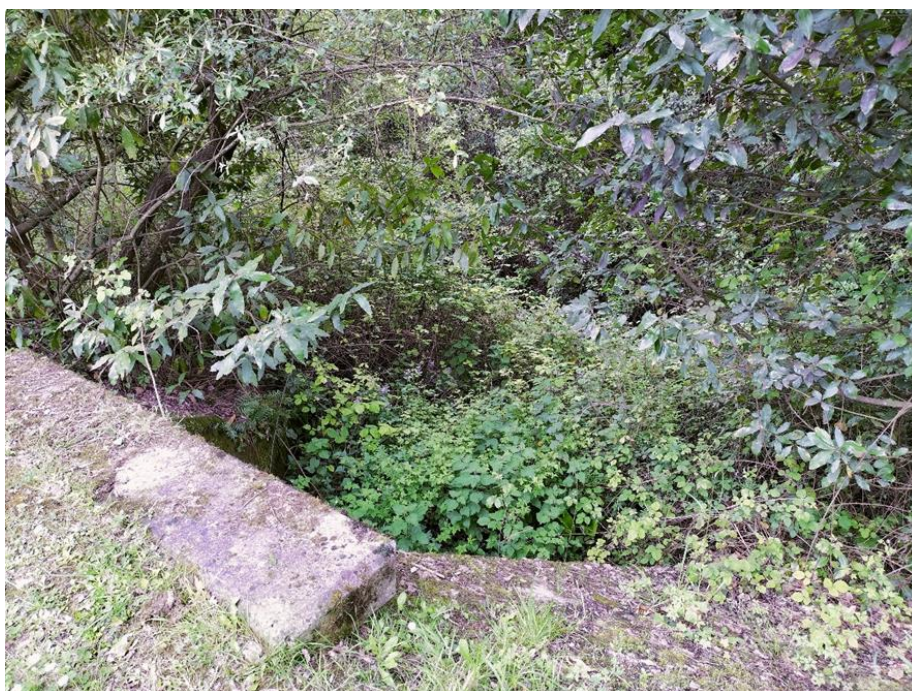
Foto 4. **(060-18-14)** Paso superior del arroyo Tremañes a su paso por la vía verde de la camocha, X: 282537, Y: 4820303.

- **Impacto 060-18-14:** Paso elevado que reduce la sección natural de desagüe del cauce. Presencia de especies de etapas regresivas que obstruyen parte del cauce (Foto 4).

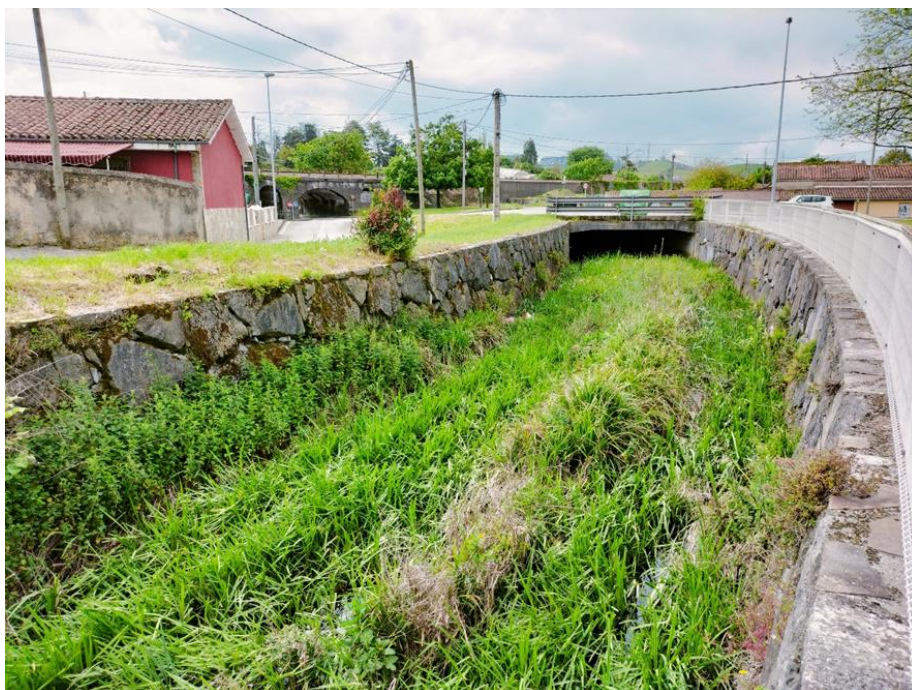
Foto 5. **(060-18-15)** Inicio del soterramiento del arroyo Tremañes, a su paso por polígono industrial Balagón, coordenadas ETRS 89, Huso 30T, X: 282420, Y: 4822812.

- **Impacto 060-18-15:** Ausencia de vegetación de ribera. Alteración de cauce por soterramiento y canalización por escollera que reduce la sección natural de desagüe del cauce. Cerramiento de índole privada en la margen izquierda. Presencia de especies de etapas regresivas y exceso de vegetación nitrófila y helófitas derivada de acumulación de sedimentos que obstruye parcialmente el cauce (Foto 5).

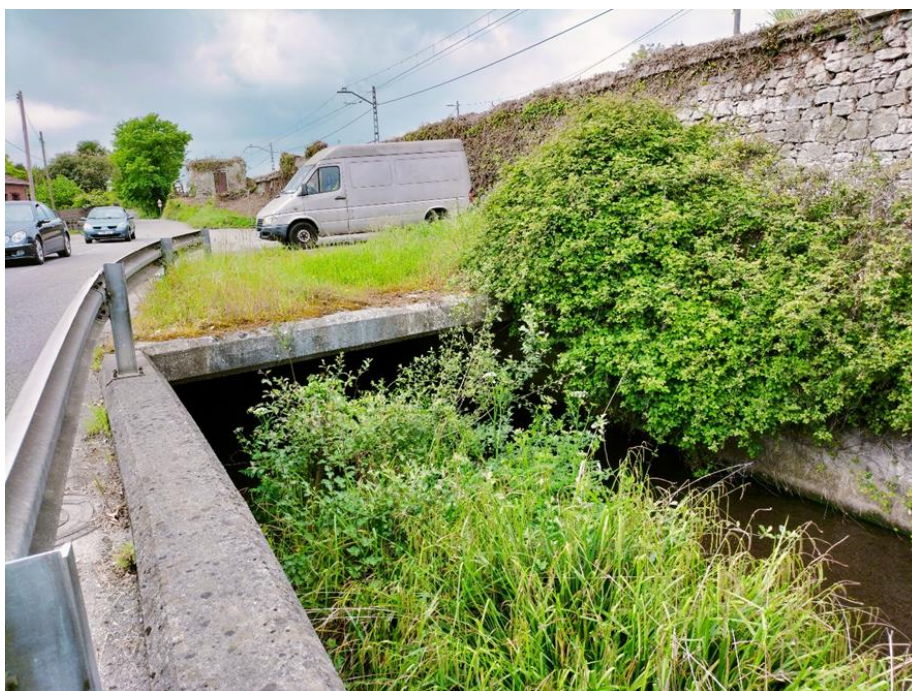
Foto 6. **(060-18-16)** Canalización del arroyo Tremañes, a su paso por polígono industrial Balagón, coordenadas ETRS 89, Huso 30T, X: 282360, Y: 4822619.

- **Impacto 060-18-16:** Alteración de cauce por soterramiento y canalización de muros verticales. Ausencia de vegetación de ribera y presencia de especies de etapas regresivas. Infraestructura presente en la zona de policía del cauce. Presencia de especies de etapas regresivas y exceso de vegetación nitrófila y helófitas derivada de acumulación de sedimentos que obstruye parcialmente el cauce (Foto 6).

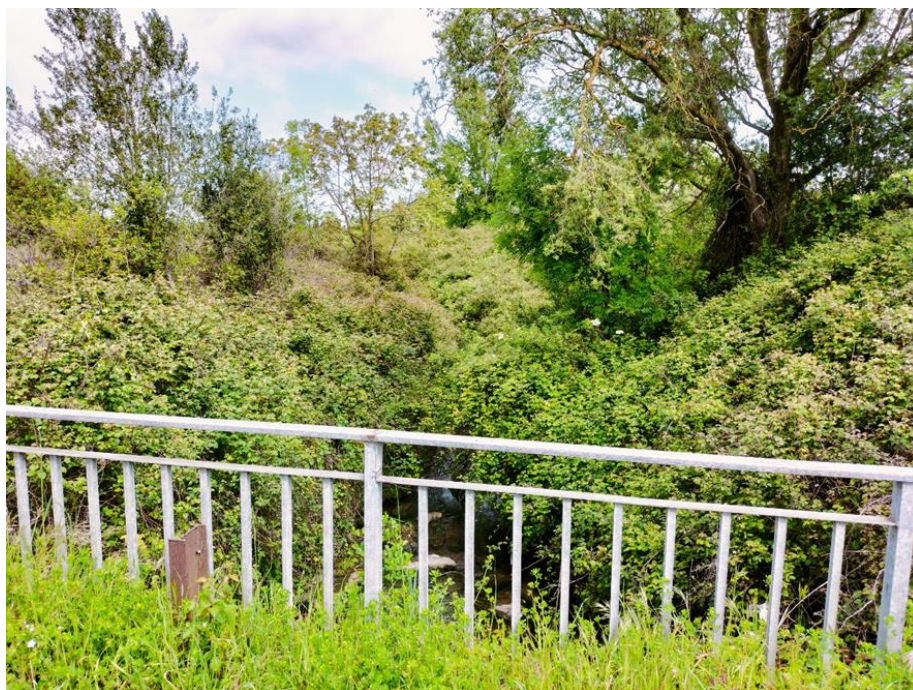
Foto 7. **(060-18-18)** Paso superior del arroyo Tremañes, cercano al campo de La Braña, en Gijón, coordenadas ETRS 89, Huso 30T, X: 282470, Y: 4822218.

- **Impacto 060-18-18:** Escasa presencia de vegetación de ribera autóctona. Pasarela que reducen la sección natural de desagüe del cauce y generan alteración por cobertura. Presencia de especies de etapas regresivas y exceso de vegetación nitrófila y helófitas derivada de acumulación de sedimentos que obstruye parcialmente el cauce. (Foto 7).

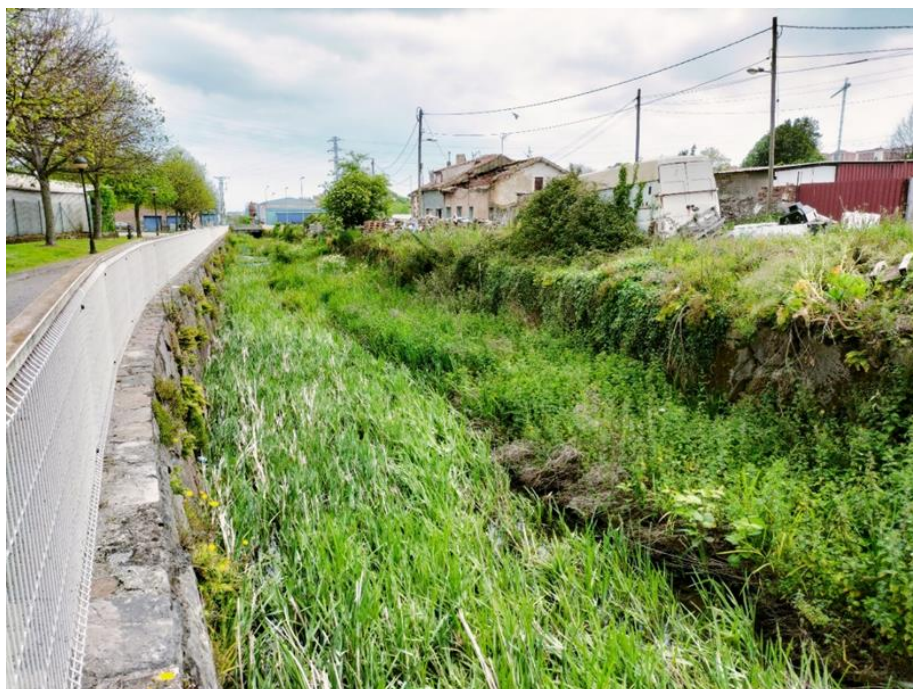
Foto 8. **(060-18-19)** Canalización del arroyo Tremañes, a su paso por el polígono industrial Balagón, coordenadas ETRS 89, Huso 30 T, X: 282571, Y: 4822953.

- **Impacto 060-18-19:** Ausencia de vegetación de ribera y alteración de márgenes. Canalización por escollera vertical que reducen la sección natural de desagüe del cauce. Presencia de especies de etapas regresivas y exceso de vegetación nitrófila y helófitas derivada de acumulación de sedimentos que obstruye parcialmente el cauce (Foto 8).

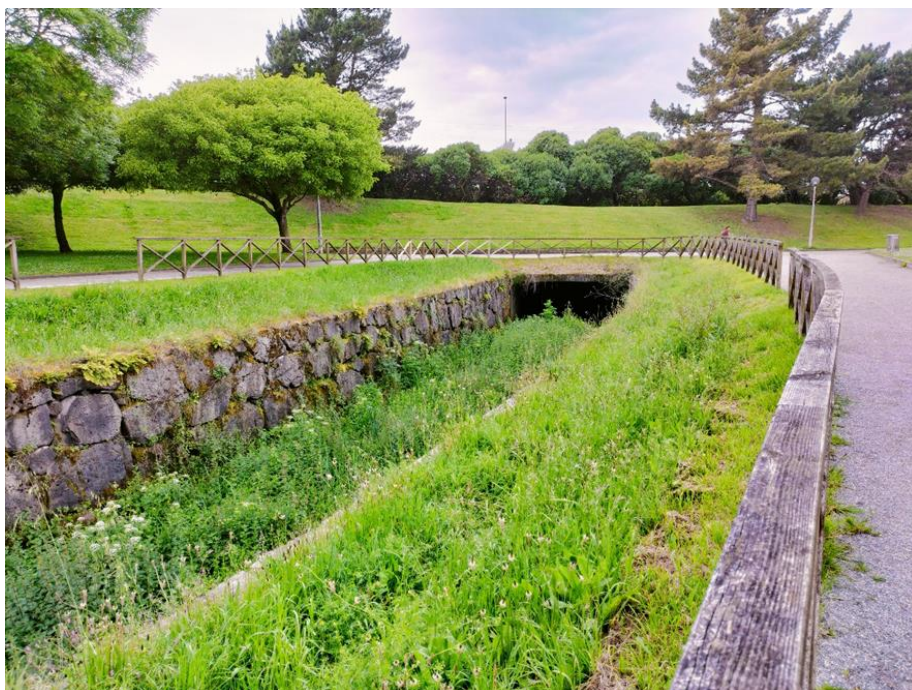
Foto 9. **(060-18-20)** Canalización del arroyo Treamañes, a su paso por el parque de la Moreda, coordenadas ETRS 89, Huso 30 T, X: 283154, Y: 4823715.

- **Impacto 060-18-20:** Ausencia de vegetación de ribera. Alteración de cauce por soterramiento y canalización por escollera vertical que reduce la sección natural de desagüe del cauce. Presencia de especies de etapas regresivas y exceso de vegetación nitrófila y helófitas derivada de acumulación de sedimentos que obstruye parcialmente el cauce (Foto 9).

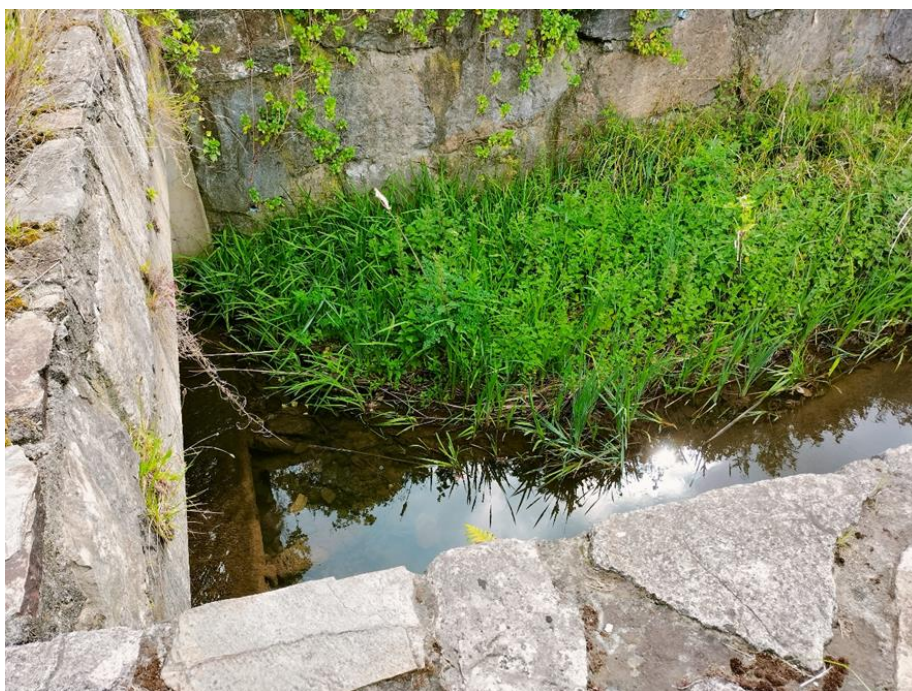
Foto 10. **(060-18-21)** Fin de soterramiento del arroyo de Treamañes, a su paso por el polígono industrial Balagón, coordenadas ETRS 89, Huso 30T, X: 283097, Y: 4823466.

- **Impacto 060-18-21:** Ausencia de vegetación de ribera. Alteración de cauce por soterramiento y canalización por escollera vertical que reduce la sección natural de desagüe del cauce. Presencia de especies de etapas regresivas y exceso de vegetación nitrófila y helófitas derivada de acumulación de sedimentos que obstruye parcialmente el cauce (Foto 10).

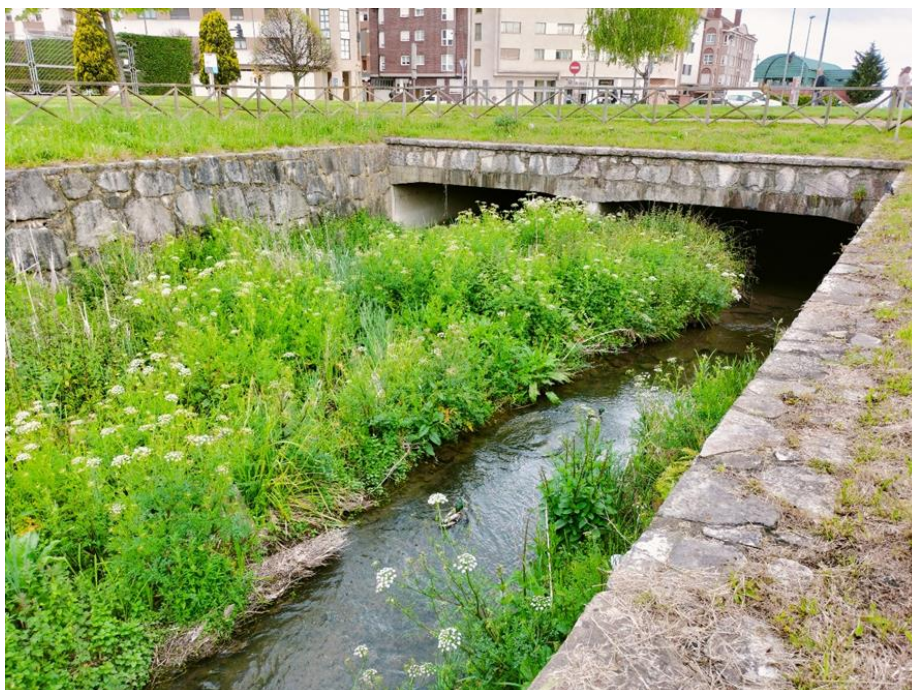
Foto 11. **(060-18-22)** Inicio del soterramiento del arroyo Tremañes, a su paso por el parque de la Moreda, hasta su desembocadura en el mar, coordenadas ETRS 89, Huso 30 T, X: 283608, Y: 4824137.

- **Impacto 060-18-22:** Ausencia de vegetación de ribera. Alteración de cauce por soterramiento y canalización por escollera vertical que reduce la sección natural de desagüe del cauce. Presencia de especies de etapas regresivas y exceso de vegetación nitrófila y helófitas derivada de acumulación de sedimentos que obstruye parcialmente el cauce (Foto 11).

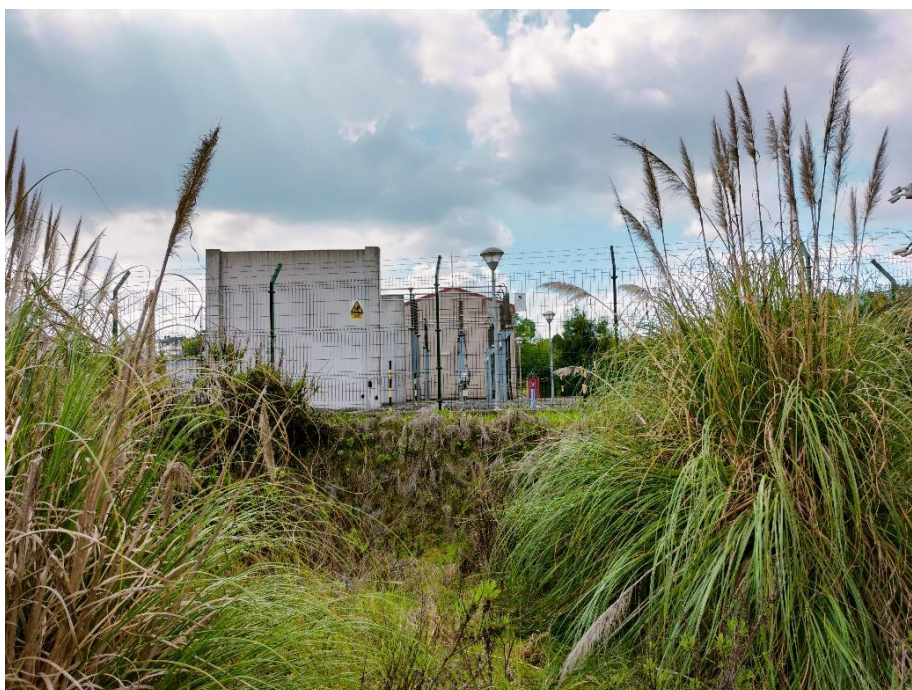
Foto 12. **(060-18-23)** Presencia de *Cortaderia selloana* en el aparcamiento del polígono de la Juveria, coordenadas ETRS 89, Huso 30T, X: 283098, Y: 4823507.

- **Impacto 060-18-23:** Presencia de especies exóticas invasoras. Ausencia de vegetación de ribera (Foto 12).

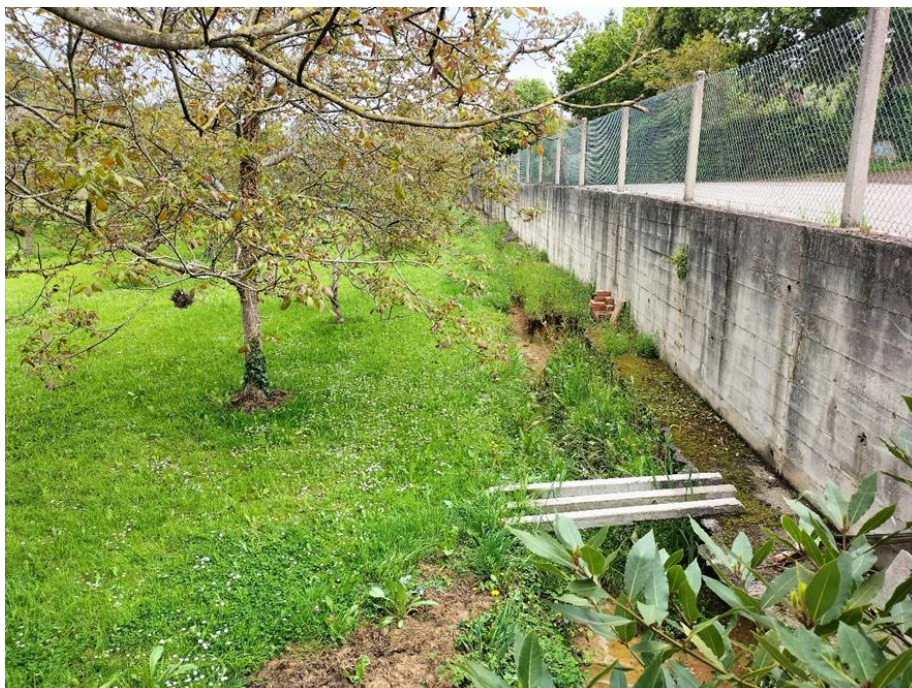
Foto 1. **(060-19-24)** Arroyo de Tremañes a su paso por fincas de carácter particular en La Pedrera, coordenadas ETRS89, Huso 30T, X: 281678, Y: 4818372.

- **Impacto 060-19-24:** Ausencia de vegetación de ribera y ocupación de márgenes por infraestructura vial y canalización por muro vertical, que reducen la sección natural de desagüe del cauce (Foto 1).

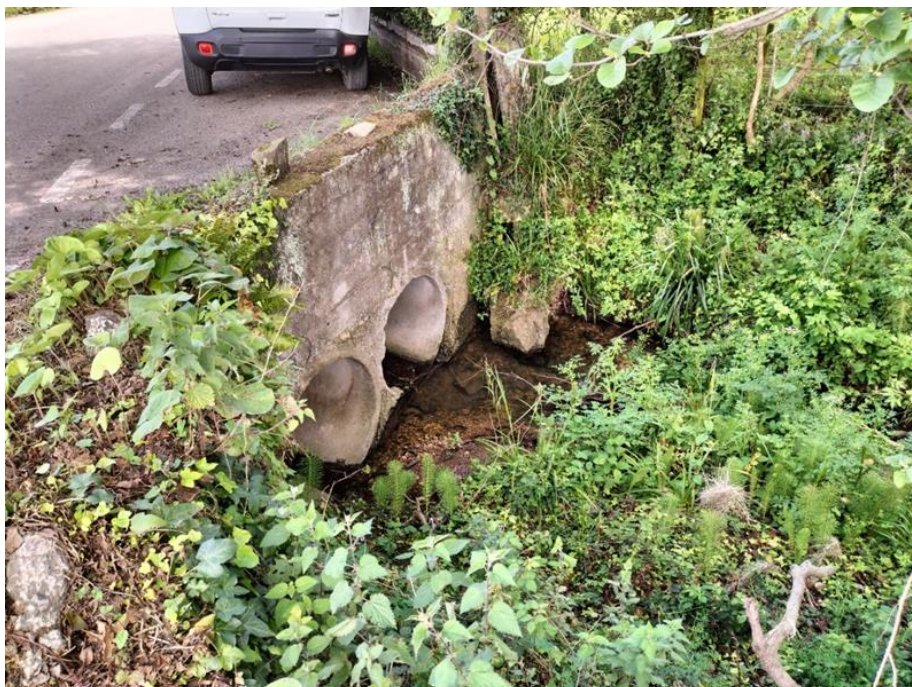
Foto 2. **(060-19-25)** Doble paso entubado en el arroyo de Tremañes, a su paso por La Faza, coordenadas ETRS89, Huso 30T, X: 282054, Y: 4819477.

- **Impacto 060-19-25:** Ausencia de vegetación de ribera y alteración de márgenes por infraestructura. Presencia paso elevado con doble entubamiento que altera el hábitat por cobertura y reduce la sección natural de desagüe del cauce. Presencia de especies de etapas regresivas y exceso de vegetación nitrófila y helófitas derivada de acumulación de sedimentos que obstruye parcialmente el cauce (Foto 2).

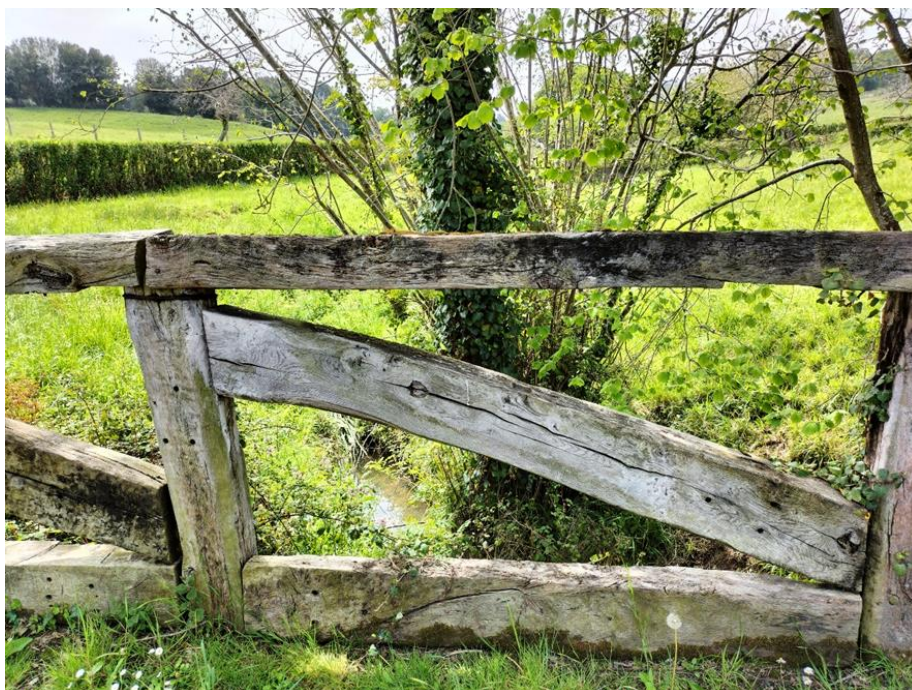
Foto 3. **(060-19-26)** Pasarela sobre el arroyo de Tremañes, en La Faza, coordenadas ETRS89, Huso 30 T, X: 282172, Y: 4819333.

- **Impacto 060-19-26:** Ausencia de vegetación de ribera. Presencia pasarela que altera el hábitat por cobertura (Foto 3).
- **Impacto 060-19-27:** Ocupación de márgenes por edificación. Alteración de cauce y márgenes. Reducción de la sección de desagüe (Foto 4).

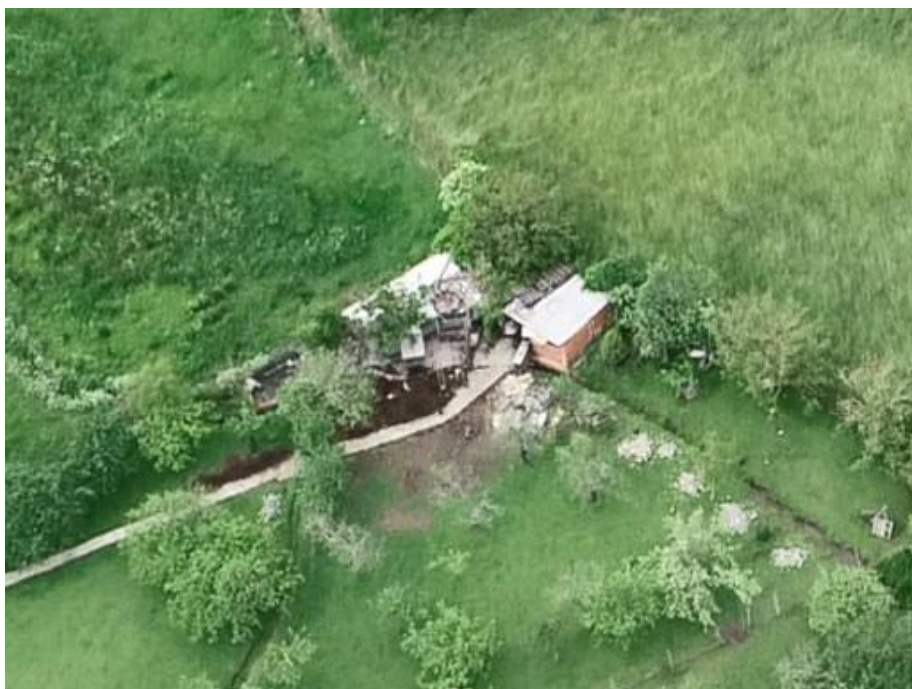
Foto 4. **(060-19-27)** Ocupación de márgenes por vivienda, en el arroyo de la Pedrera o Tremañes, a su paso entre el camino de la Quintana y la Pedrera, coordenadas ETRS 89, Huso 30T, X: 282086, Y: 4819106.

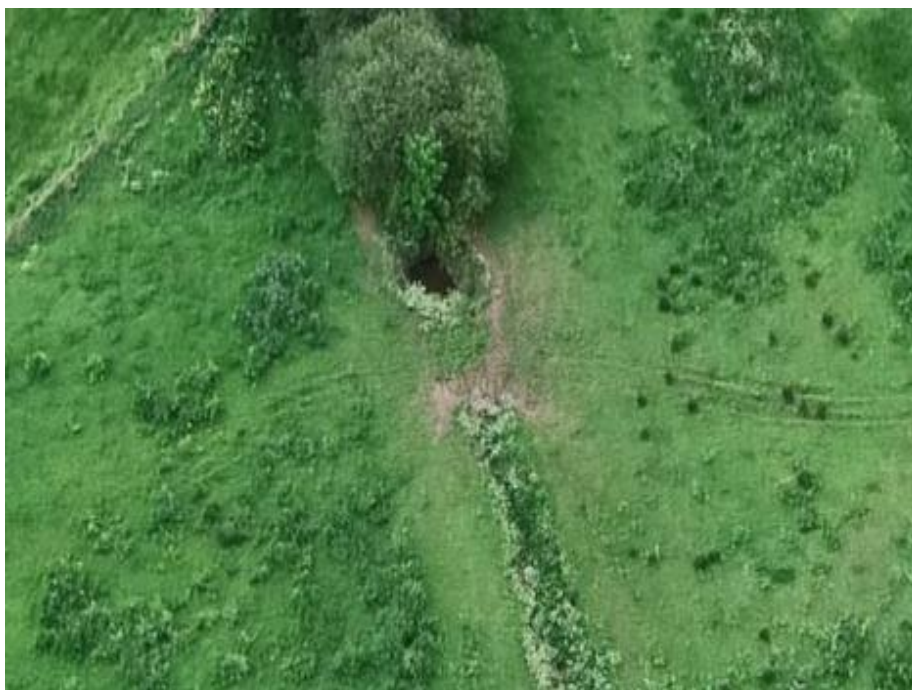
Foto 5. **(060-19-28)** Vadeo sin paso, en el arroyo La Pedrera o Tremañes, , a su paso entre el camino de la Quintana y la Pedrera, coordenadas ETRS 89, Huso 30T, X: 282091, Y: 4819196

- **Impacto 060-19-28:** Alteración de márgenes y sustrato por vadeo. Ausencia de vegetación de ribera. Presencia de especies de etapas regresivas (Foto 5).

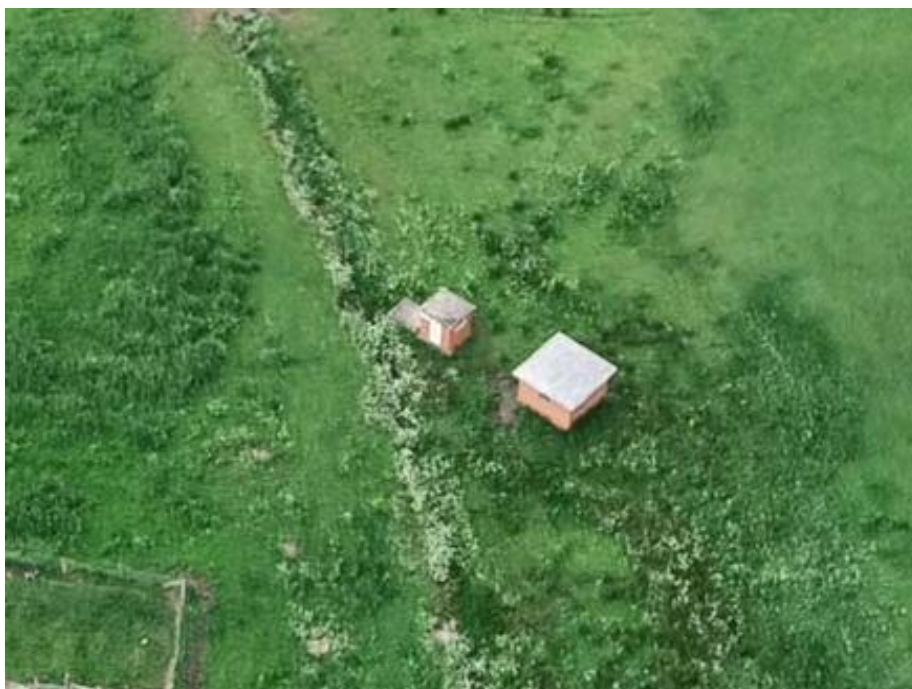
Foto 6. **(060-19-29)** Ausencia de vegetación y presencia de especies en etapas regresivas en el arroyo de La Pedrera o Tremañes, a su paso entre el camino de la Quintana y la Pedrera, coordenadas ETRS 89, Huso 30T, X: 282086, Y: 4819106.

- **Impacto 060-19-29:** Ausencia de vegetación de ribera. Presencia de especies de etapas regresivas. Ocupación de márgenes por infraestructura en la zona de servidumbre (Foto 6).

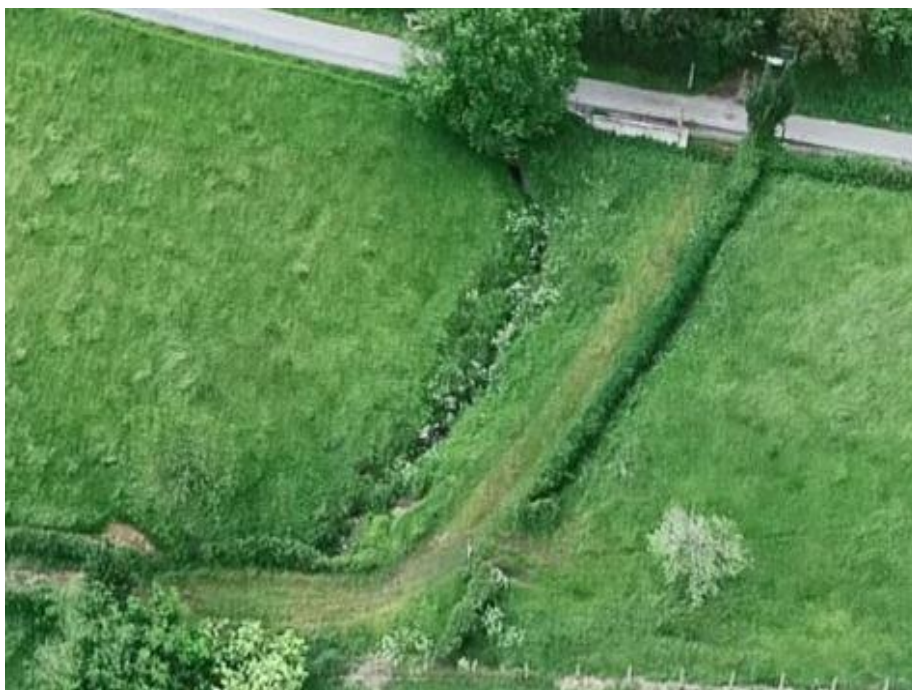
Foto 7. **(060-19-30)** Ausencia de vegetación y presencia de especies en etapas regresivas en el arroyo de La Pedrera o Tremañes, a su paso entre el camino de la Quintana y la Pedrera, coordenadas ETRS 89, Huso 30T, X: 282159, Y: 4819318.

- **Impacto 060-19-30:** Ausencia de vegetación de ribera. Presencia de especies de etapas regresivas (Foto 7).
- **Impacto 060-19-31:** Ausencia de vegetación de ribera en la margen izquierda. Ocupación de márgenes por infraestructura en la zona de servidumbre de la margen izquierda. (Foto 8).

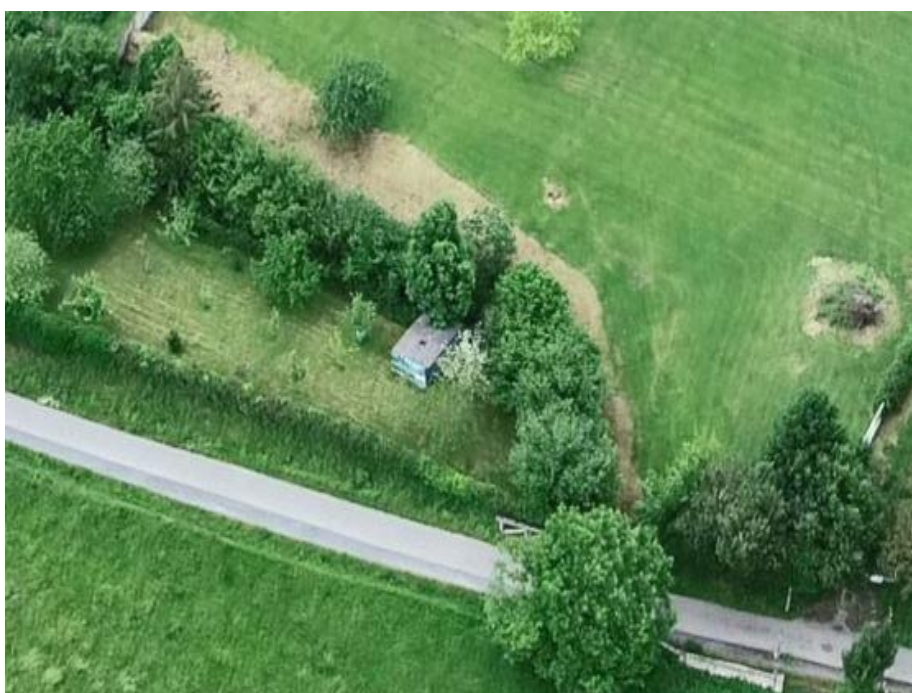
Foto 8. **(060-19-31)** Ausencia de vegetación y ocupación de márgenes en el arroyo de La Pedrera o Tremañes, próximo a las vías verdes de la camocha, coordenadas ETRS 89, Huso 30T, X:282169, Y: 4819358.

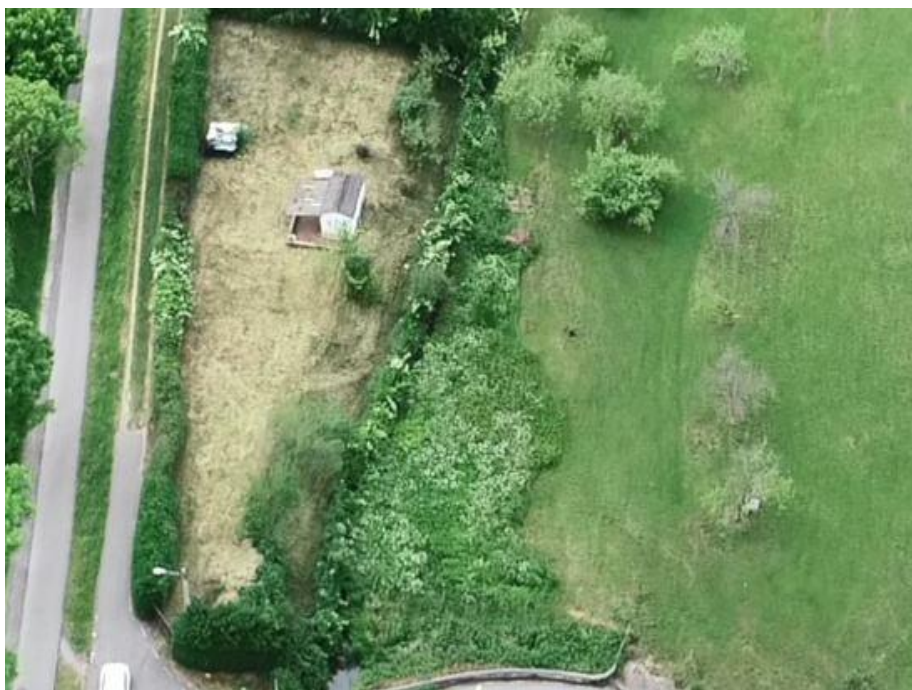
Foto 9. **(060-19-32)** Presencia de especies regresivas en el arroyo de la Pedrera o Tremañes, próximo a las vías verdes de la camocha, coordenadas ETRS 89, Huso 30T, X:282169,Y: 4819358.

- **Impacto 060-19-32:** Ausencia de vegetación de ribera. Presencia de especies de etapas regresivas. (Foto 9).
