Anejo 1: Fichas

CONFEDERACIÓN
HIDROGRÁFICA
DEL CANTÁBRICO, O.A.

Otros cauces: Arroyo la Ñora / Arroyo Lloreda

FICHA SECTOR 28 – LA ÑORA – LLOREDA

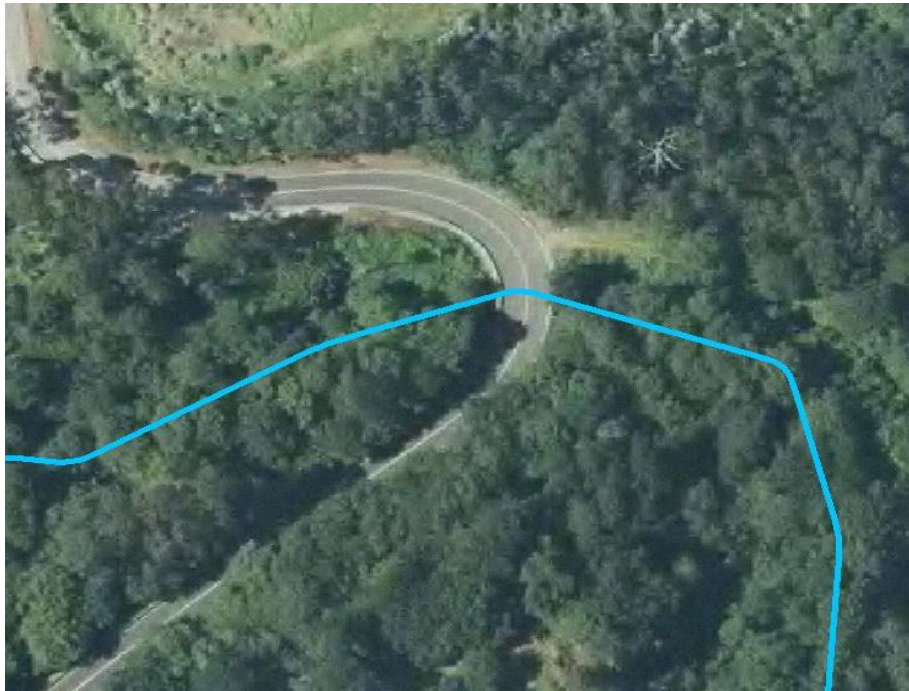
Foto 1. **(070-28-04)** Paso sobre el Arroyo La Ñora, a su paso por el campo de golf municipal de la Llorea, coordenadas ETRS 89, Huso 30 T, X: 291995, Y: 4821698.

- **Impacto 070-28-04:** Existencia de varios pasos y soterramientos bajo infraestructura que, aparentemente, no reducen la sección de desagüe natural del cauce. (Foto 1).

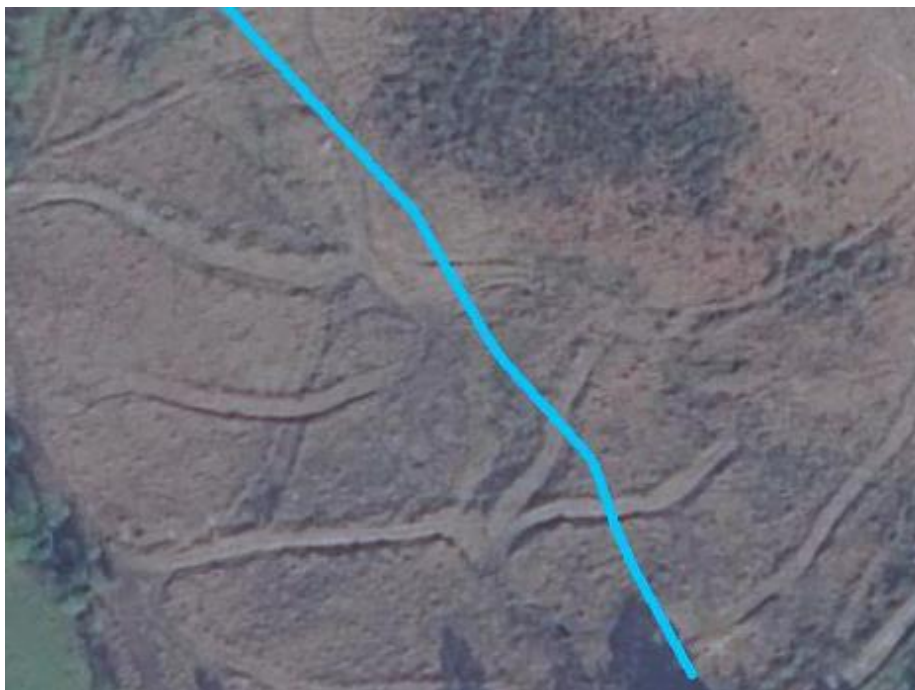
Foto 2. **(070-28-05)** Explotación forestal tras una tala en la cabecera del arroyo de La Ñora, cercana a la localidad de Castañeda, coordenadas ETRS 89, Huso 30T, X: 292744, Y: 4819828.

- **Impacto 070-28-05:** Alteraciones de la vegetación de ribera por afección de explotaciones silvícolas cercanas al cauce persistentes en varios puntos del arroyo. Eliminación de la cubierta arbórea en ambas márgenes en algunos casos. (Foto 2).

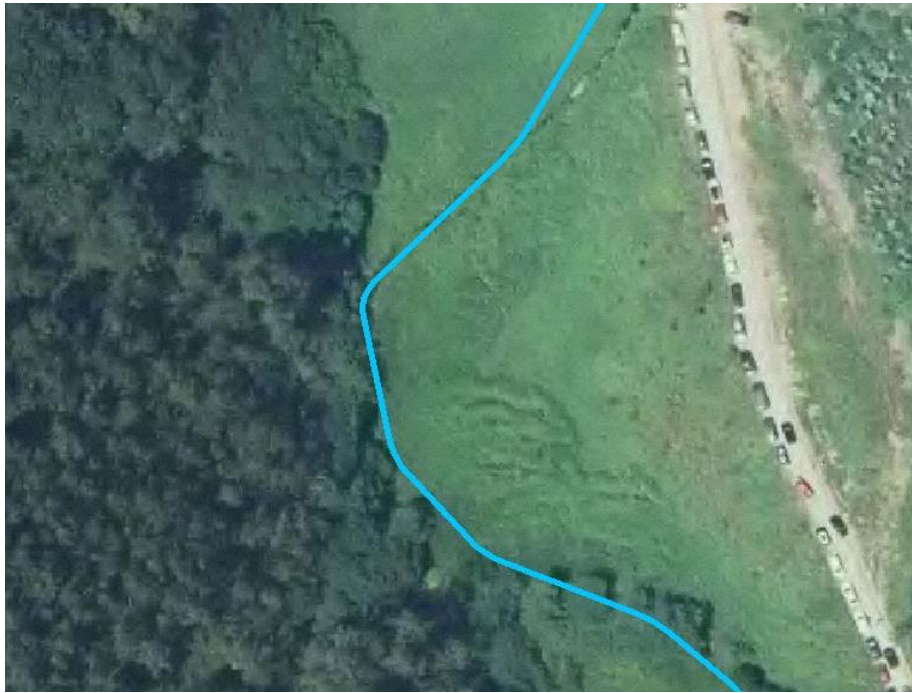
Foto 3. **(070-28-06)** Tramo de desembocadura del arroyo La Ñora en la playa de La Ñora, coordenadas ETRS 89, Huso 30 T, X: 290759, Y: 4824590.

- **Impacto 070-28-06:** Ausencia de vegetación de ribera en la margen derecha asociada a tramo final de desembocadura del cauce. (Foto 3).
- **Impacto 070-28-07:** Presencia de especies exóticas invasoras intercaladas con vegetación autóctona. (Foto 4).

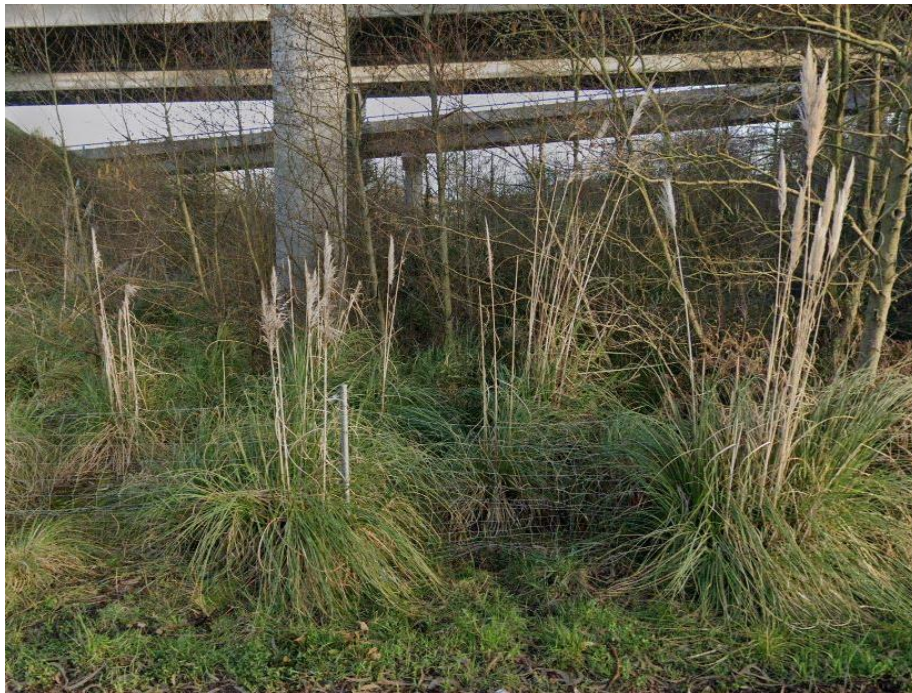
Foto 4. **(070-28-07)** Presencia de *Cortaderia spp.* bajo el cruce de la autopista A-8 en el arroyo La Ñora, coordenadas ETRS 89, Huso 30 T, X: 292334, Y: 4820913.

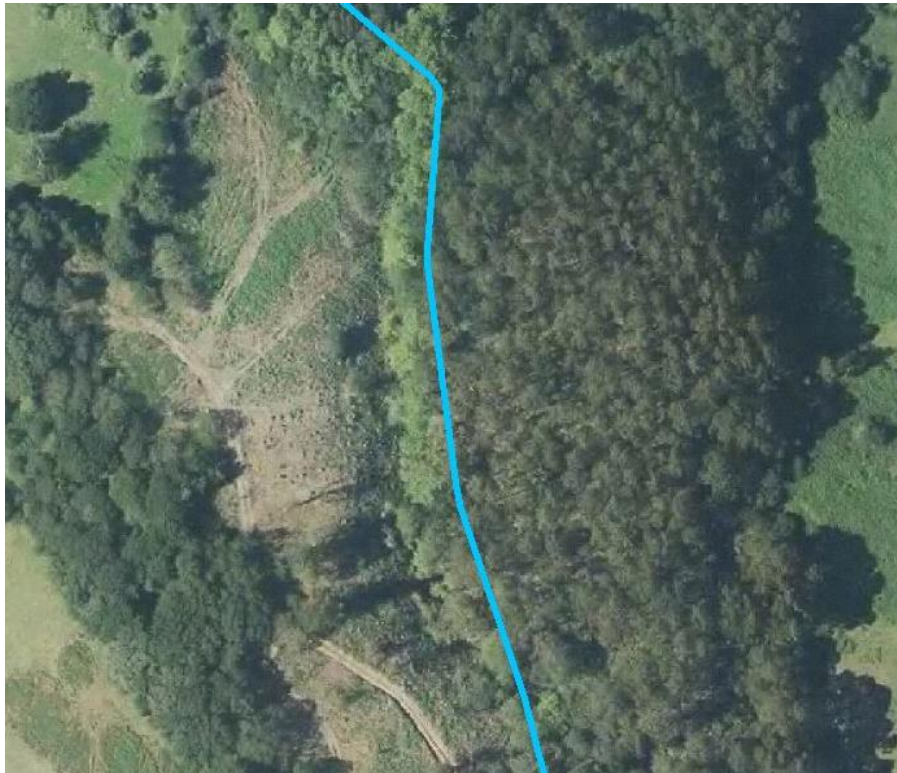
Foto 5. **(070-28-08)** Explotación forestal tras una tala en el tramo medio del arroyo de Lloreda, a su paso por Deva, coordenadas ETRS 89, Huso 30T, X: 291578, Y: 4820975.

- **Impacto 070-28-08:** Alteraciones de la vegetación de ribera por afección de explotaciones silvícolas cercanas al cauce persistentes en varios puntos del arroyo. Eliminación de la cubierta arbórea en la margen izquierda. (Foto 5).

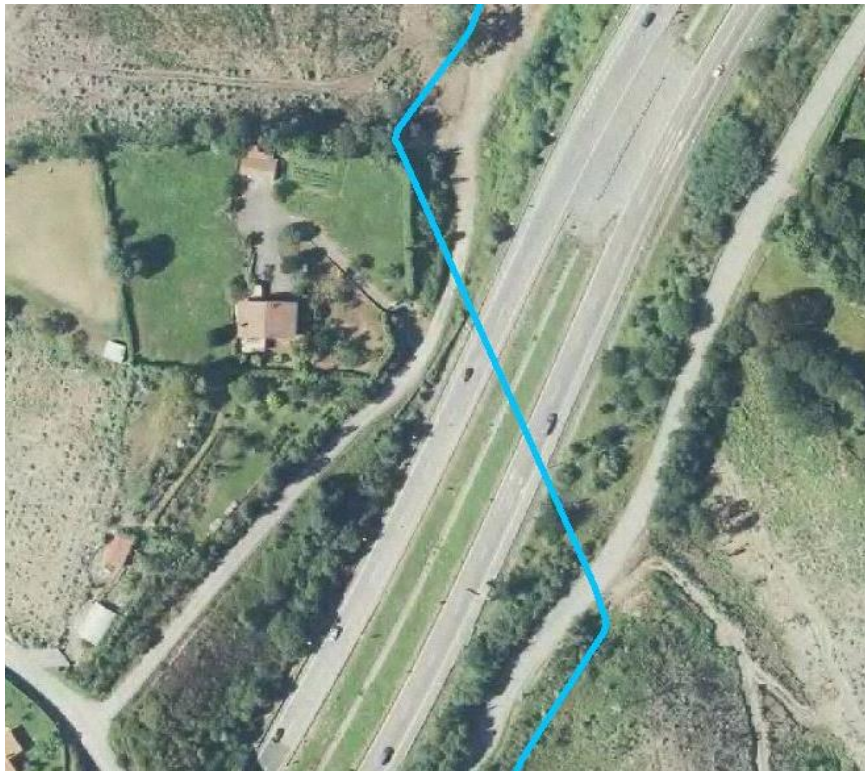
Foto 6. **(070-28-09)** Soterramiento del arroyo de Lloreda a su paso por la autopista A-8, coordenadas ETRS 89, Huso 30T, X: 291609, Y: 4820554.

- **Impacto 070-28-09:** Alteración de cauce por soterramiento bajo infraestructura vial. Reducción de la sección natural de desagüe. Ausencia de bosque de ribera. (Foto 6).
