Ayuntamiento
de Gijón

CONFEDERACIÓN
HIDROGRÁFICA
DEL CANTÁBRICO, O.A.

Propuestas de Actuación

El presente documento relaciona y describe las propuestas de actuación para mejorar los entornos fluviales del ámbito de estudio contemplado en el “Diagnóstico ambiental e hidromorfológico de los entornos fluviales en el municipio de Gijón (Asturias) y propuesta de medidas para su mejora”.

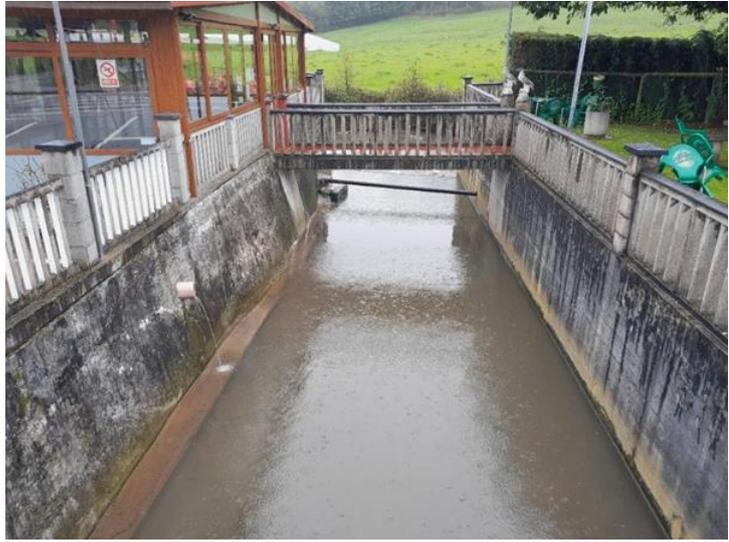
- **Impacto 960-8-13.**

<p>Impacto 960-8-13: Alteración de márgenes por encauzamiento. Ausencia de vegetación de ribera.</p>

<p>Respuesta: Estudio de recuperación de márgenes y de revegetación de ribera.</p>

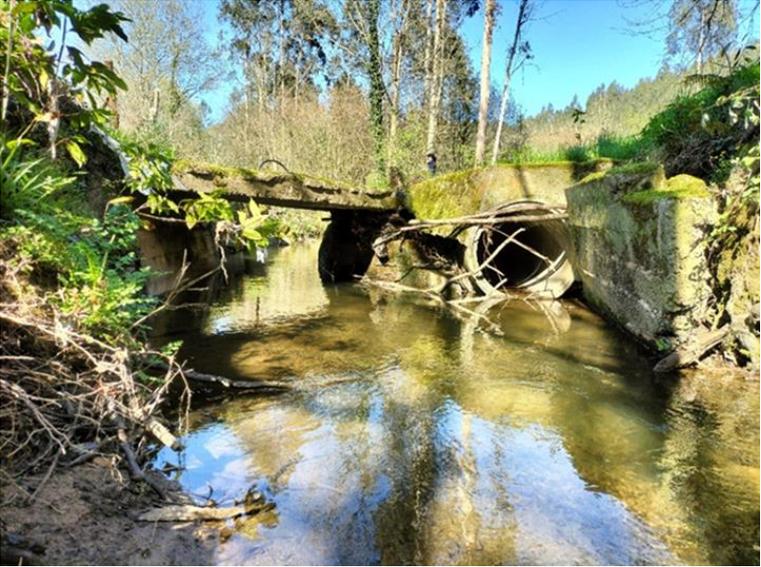
<p>Impacto 960-7-11: Ausencia de vegetación de ribera en ambas márgenes. Especies de etapas regresivas. Presencia de una pasarela con entubamiento lateral y muros de canalización. Modificación de la sección natural del cauce.</p>

<p><i>Paso elevado con obra de drenaje transversal, en el río Aboño, coordenadas ETRS 89, Huso 30 T, X: 274653, Y: 4817678.</i></p>
<p>Respuesta: Restauración de la vegetación de ribera mediante técnicas de bioingeniería. Eliminación de las especies en etapas regresivas. Eliminación del entubamiento y canalización y sustitución de la pasarela por una que respete la sección natural de desagüe del río.</p>

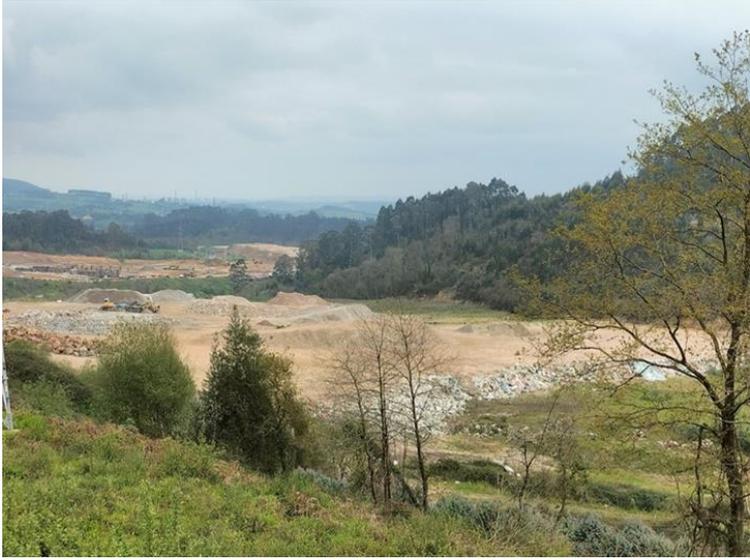
<p>Impacto 960-9-20: Alteración de cauce y su sección natural por soterramiento del arroyo de la Oscura bajo industria e infraestructura. Ausencia de vegetación de ribera.</p>

<p><i>Soterramiento del arroyo de la Oscura, tributario del río Aboño, coordenadas ETRS 89, Huso 30T, X: 272823, Y: 4819289.</i></p>
<p>Respuesta: Recuperación parcial del arroyo la Oscura. Restauración de vegetación de ribera mediante técnicas de bioingeniería.</p>

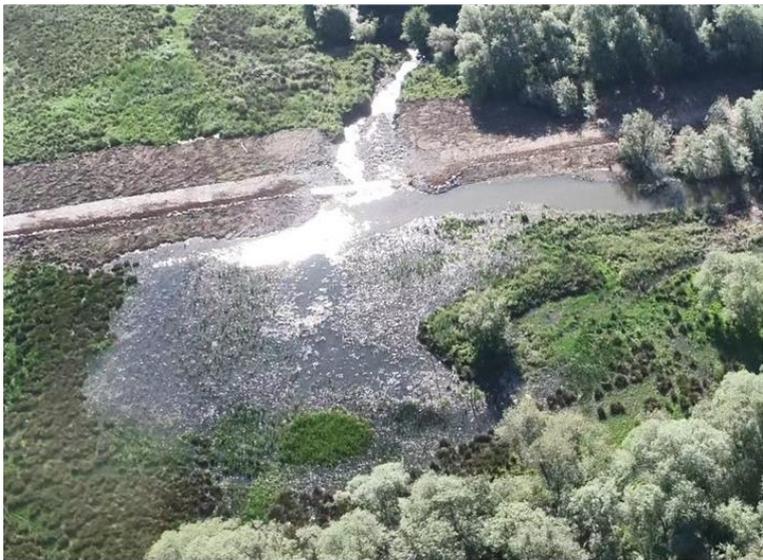
<p>Impacto 861-5-09: Alteración del cauce por la creación de una barrera transversal para generar una laguna artificial. Ausencia de vegetación de ribera.</p>

<p>Respuesta: Restauración del cauce al estado original mediante eliminación del embalsamiento. Restauración del bosque de ribera.</p>

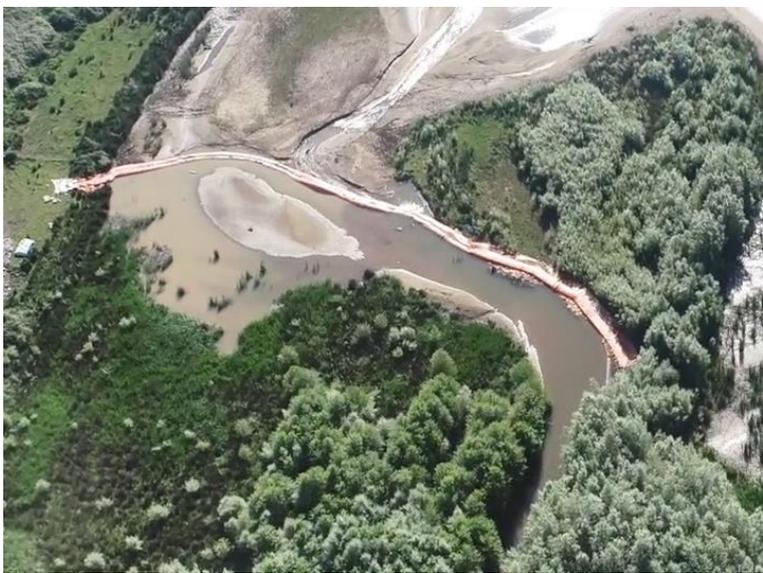
<p>Impacto 861-5-10: Alteración del cauce por la creación de una barrera transversal para generar una laguna artificial. Ausencia de vegetación de ribera.</p>

<p>Respuesta: Restauración del cauce al estado original mediante eliminación del embalsamiento. Restauración del bosque de ribera.</p>

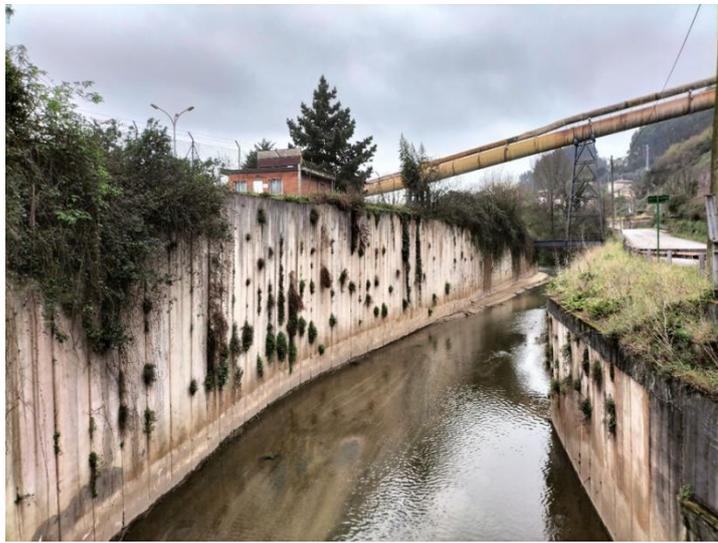
<p>Impacto 862-1-09: Alteración de márgenes por canalización en ambas, protección de márgenes. Alteración de hábitats por ausencia de conectividad ecológica tanto transversal como longitudinal. Ausencia de vegetación de ribera.</p>

<p>Respuesta: Estudio específico de la posibilidad de reducir el muro y revegetar en la margen derecha.</p>	<p><i>Río Aboño, coordenadas ETRS 89, Huso 30T, X: 279707, Y: 4824492</i></p>

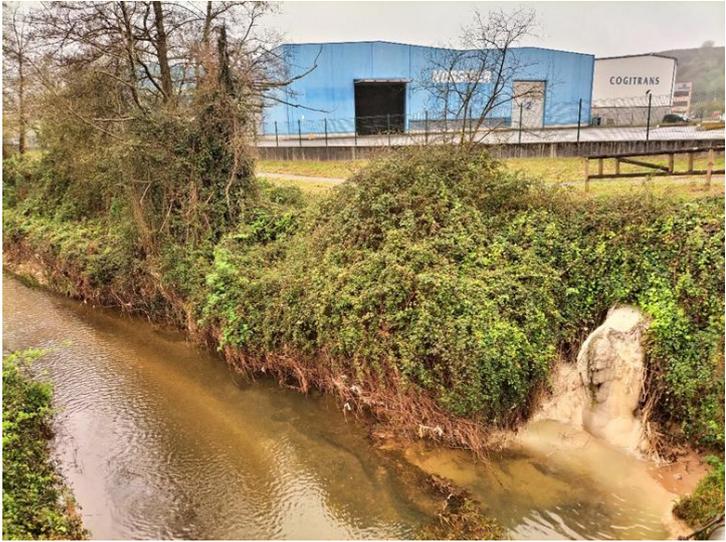
<p>Impacto 990-12-05: Alteración de márgenes. Presencia de un vertido directo al cauce y erosión asociada. Ausencia de vegetación de ribera. Especies de etapas regresivas.</p>

<p>Respuesta: Restauración de la vegetación de ribera. Eliminación de especies de etapas regresivas. Eliminación del vertido directo al río mediante la conexión a los colectores generales del Aboño y del Pinzales.</p>	<p><i>Vertido procedente del polígono de Somonte a su paso por el río Pinzales. Coordenadas ETRS 89, Huso 30T, X: 279788, Y: 4821605.</i></p>

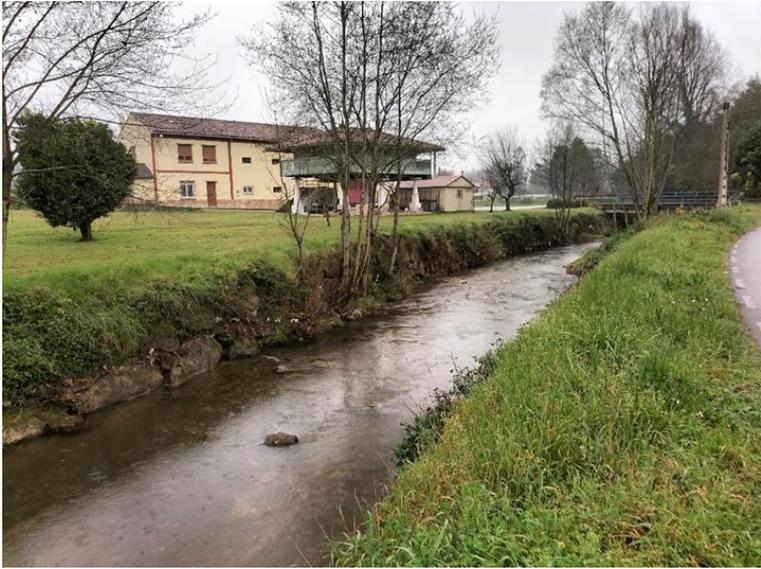
<p>Impacto 990-12-11: Alteración de márgenes por escollera escasamente vegetada y ausencia casi completa de bosque de ribera.</p>

<p>Respuesta: Reperfilado de márgenes para disminuir la pendiente de la escollera mediante técnicas de bioingeniería y recuperación de la vegetación de ribera.</p>

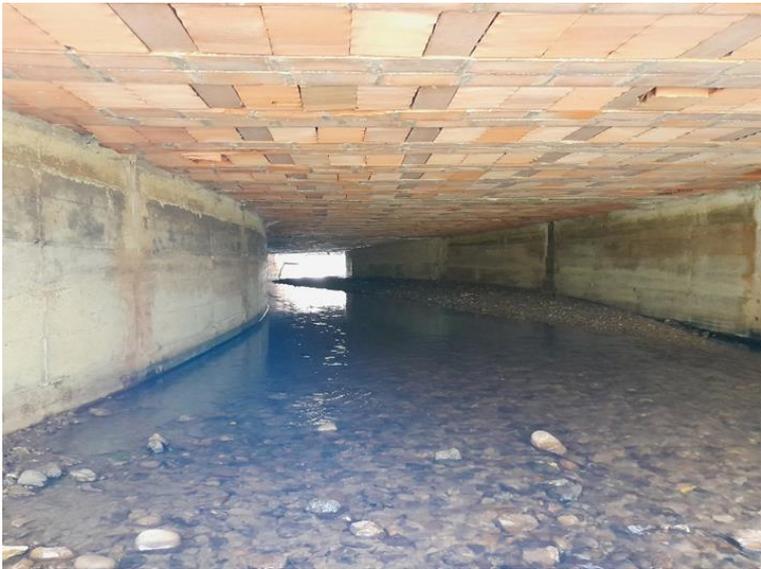
<p>Impacto 990-12-14: Alteración de cauce por canalización por muros verticales y cobertura bajo infraestructura vial y ferroviaria.</p>

<p>Respuesta: Se considera que el cruce con las infraestructuras de carreteras y ferroviarias no permite la apertura del cauce, a no ser que se produjera una desviación del recorrido natural del cauce.</p>

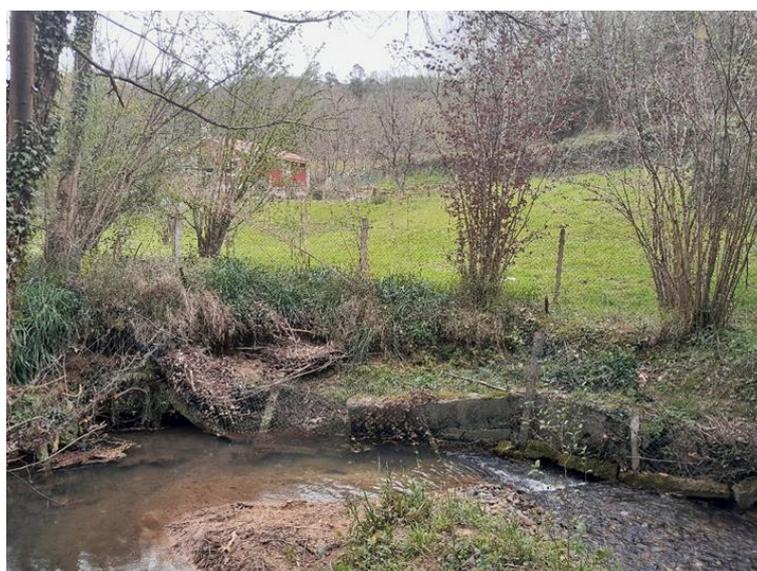
Rio Vega a su paso por la localidad de La Quintana. Restos vegetales y antrópicos. Muro de defensa contra inundaciones en mal estado. Especies de etapas regresivas. Coordenadas ETRS 89, Huso 30T, X:279127, Y:4814512.

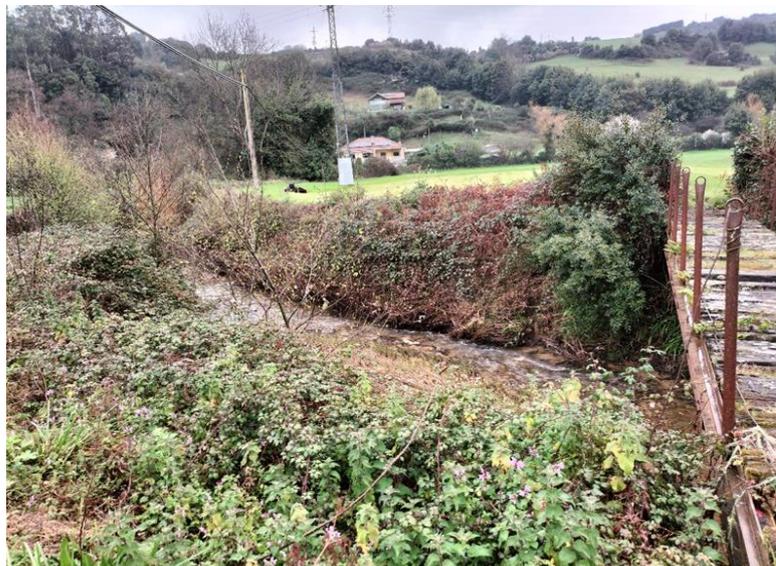
Río Pinzales a su paso por Sotiello, presenta abundancia de especies de etapas regresivas, así como un puente en mal estado para el acceso a una finca particular. Coordenadas ETRS 89, Huso 30T, X: 279603, Y: 4820185.

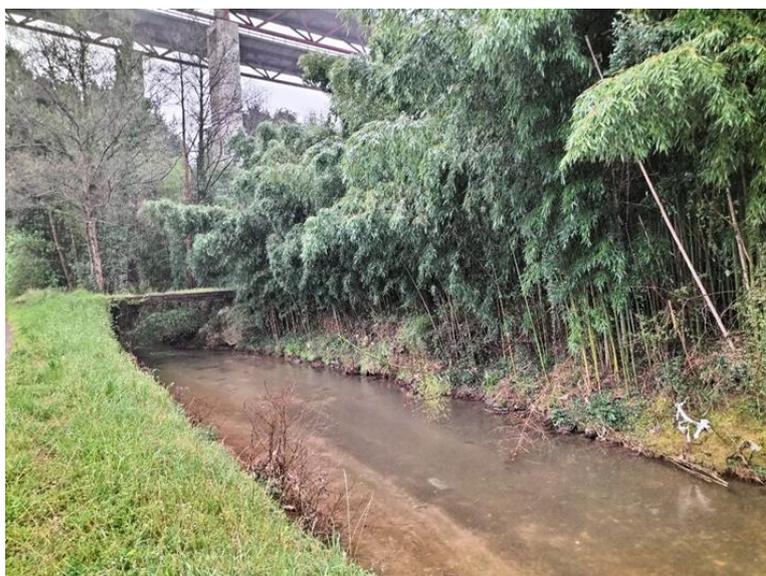
Presencia de bambú en la margen izquierda del río Pinzales a su paso por AS-II. Coordenadas ETRS 89, Huso 30T, X: 279807, Y: 4819128.

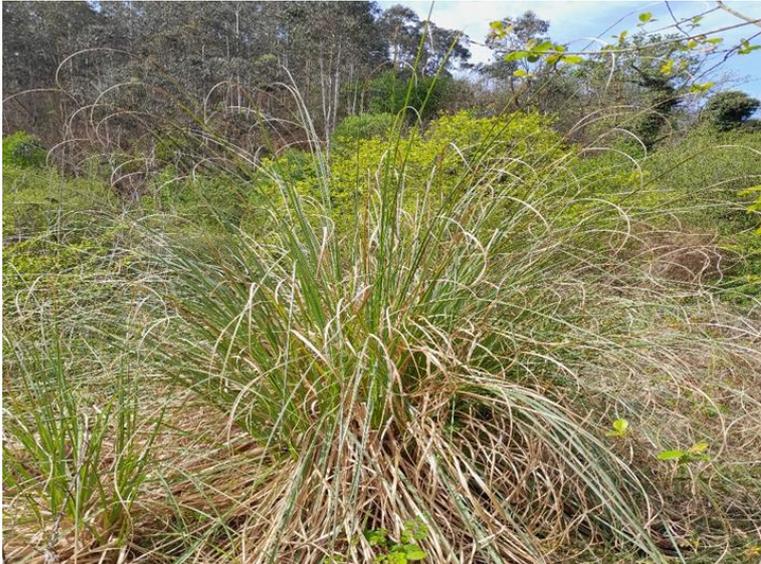
<p><i>Presencia de Cortaderia spp. en la margen derecha del río Pinzales, en las inmediaciones de San Pedro, coordenadas ETRS 89, Huso 30T, X: 280799, Y: 4812492.</i></p>
<p>Respuesta: Eliminación de las especies exóticas invasoras y revegetación con flora riparia.</p>

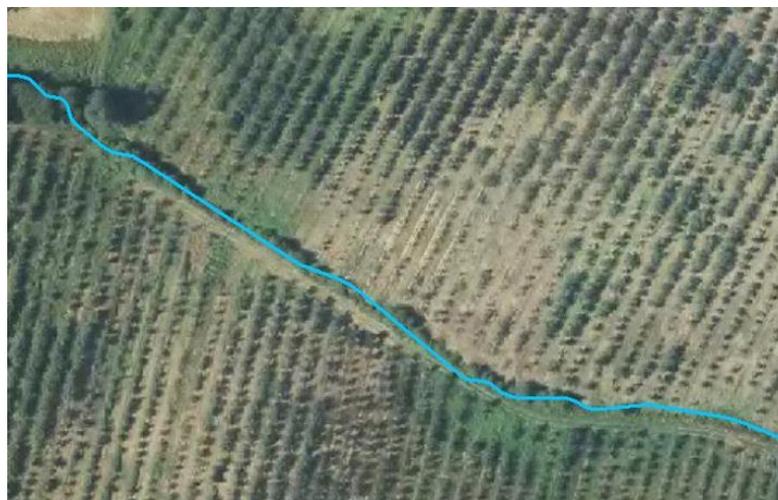
Arroyo del Molín del Monte de Peñaferruz en su tramo de cabecera, afectado por ausencia de vegetación de ribera a su paso por explotación frutícola. Coordenadas ETRS 89, Huso 30T, X:277442, Y:4815541.

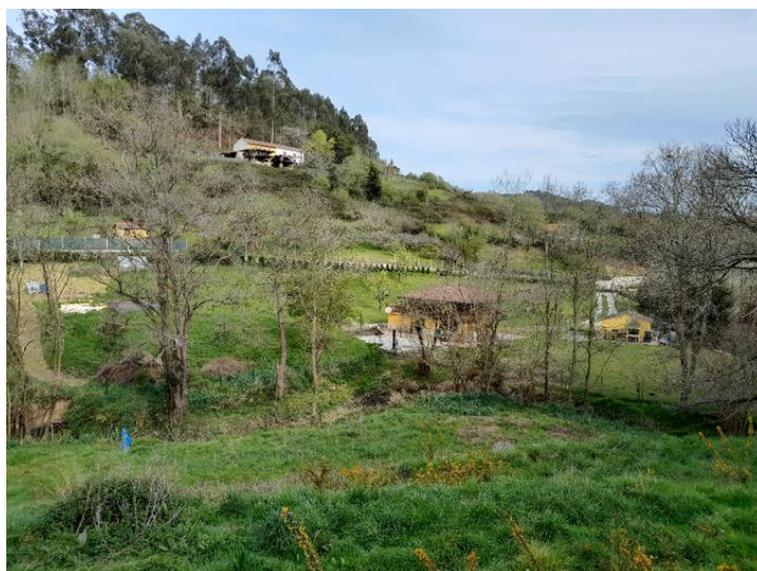
Río Vega en zona próxima a la localidad de Peñaferruz. Ocupación de zona de servidumbre por pastos y escasez de vegetación de ribera. Coordenadas ETRS 89, Huso 30T, X: 279304, Y: 4815050.

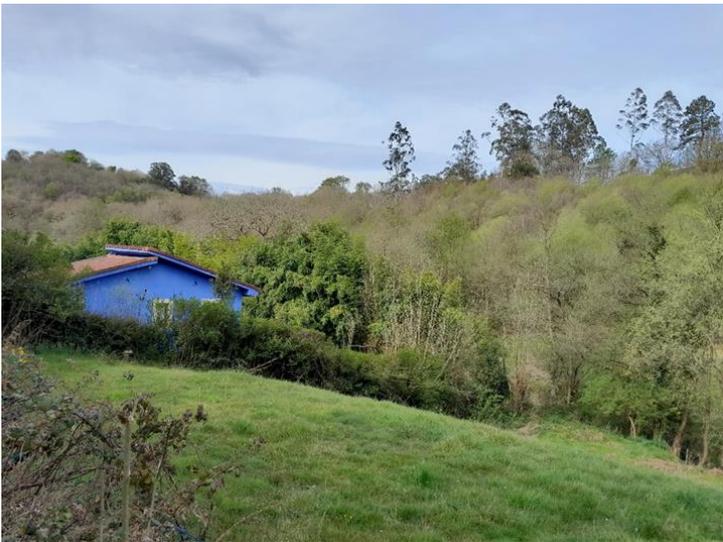
<p>Respuesta: Eliminación de las especies alóctonas y sustitución por especies de flora riparia.</p>	<p><i>Río Vega en zona próxima a la localidad de Peñaferruz. Ocupación de la zona de servidumbre por Bambú y barrera vegetal poco permeable. Coordenadas ETRS 89, Huso 30T, X: 279398, Y: 4815179.</i></p>

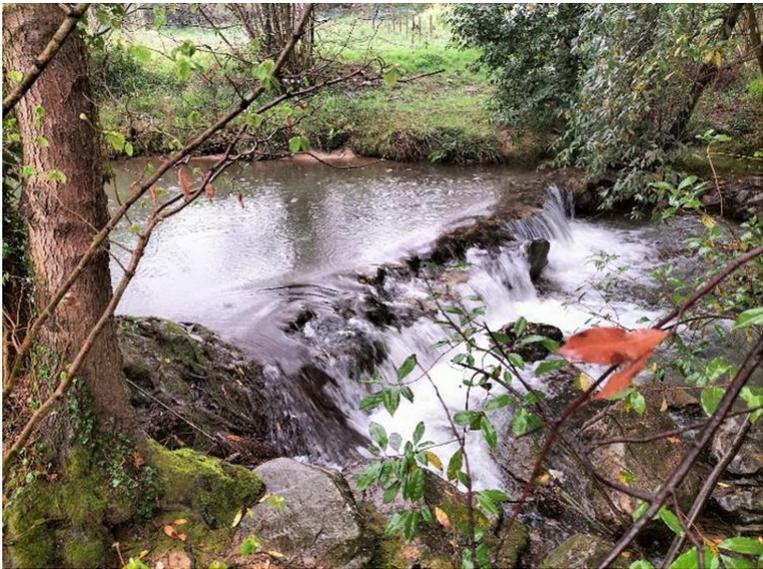
<p>Respuesta: Eliminación del azud. Recuperación de la continuidad de la vegetación de ribera.</p>	<p><i>Azud de roca natural en el río Pinzales a su paso por Caravedo. Coordenadas ETRS 89, Huso 30T, X: 279932, Y: 4818896.</i></p>

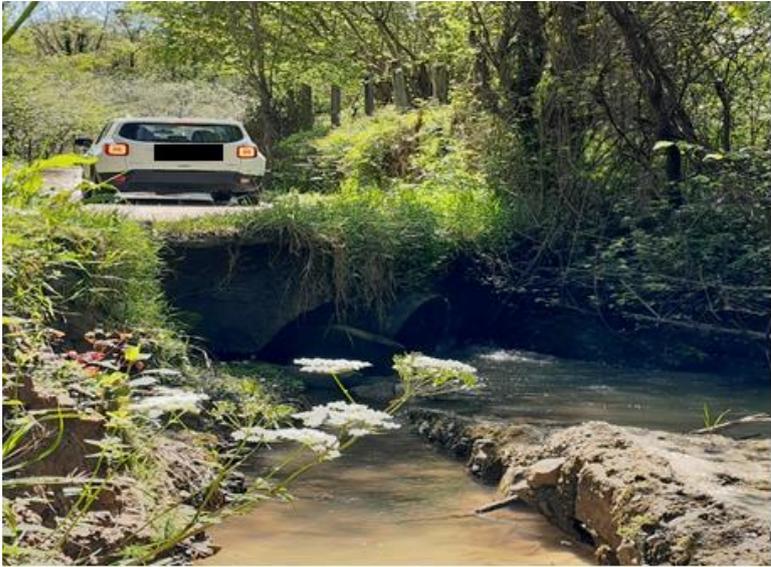
<p><i>Paso entubado en el río Pinzales, en su cruce de una carretera en las inmediaciones de la localidad de Picaloredo, coordenadas ETRS 89, Huso 30T, X: 280099, Y: 4814232.</i></p>
<p>Respuesta: Sustitución de la obra de paso por otra que respete la sección natural de desagüe del cauce.</p>

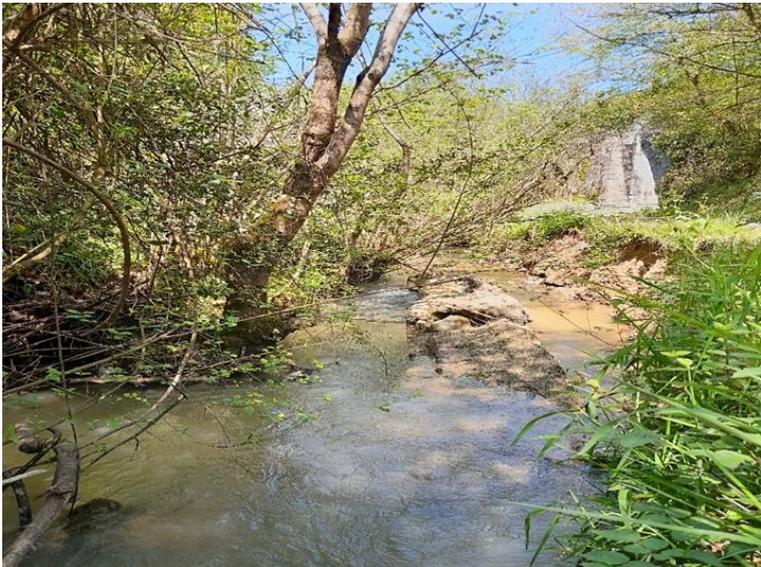
<p><i>Obstáculo en el río Pinzales, a su paso por la localidad de Picaloredo, coordenadas ETRS 89, Huso 30T, X: 280100, Y: 4814242.</i></p>
<p>Respuesta: Eliminación del obstáculo en el cauce y revegetación de la margen izquierda del río con especies riparias.</p>

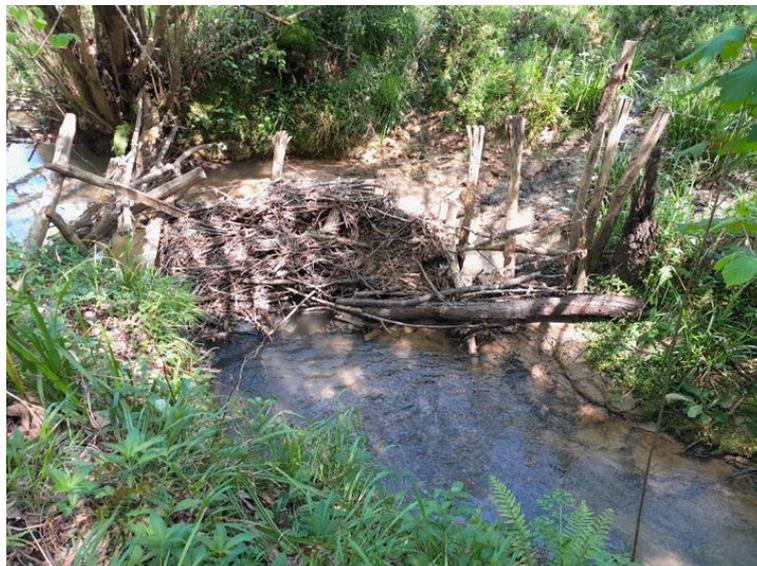
Obstrucción en el río Pinzales, en su confluencia con un arroyo innominado, coordenadas ETRS 89, Huso 30T, X: 280363, Y: 4813688.

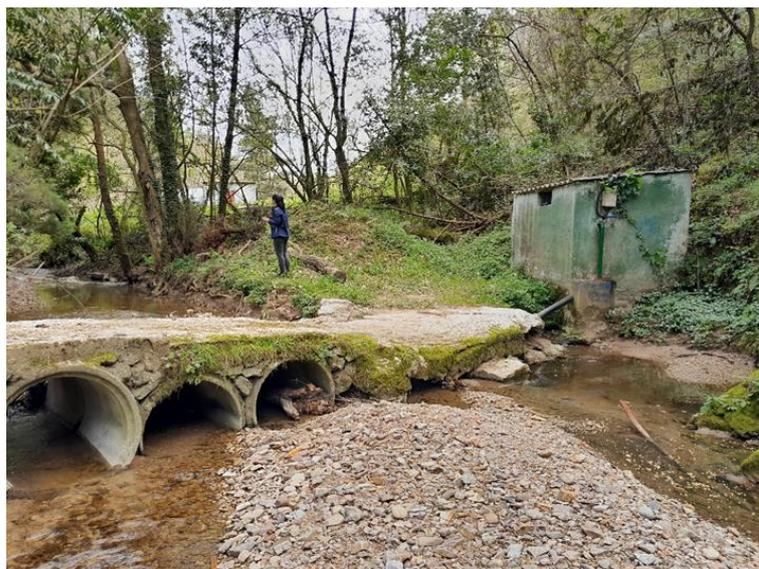
Arroyo de Cebreros en zona próxima a su confluencia con el arroyo San Tirso. Ocupación de márgenes y sedimentación por infraestructura de paso. ETRS 89, Huso 30T, X: 280998, Y: 4814811.

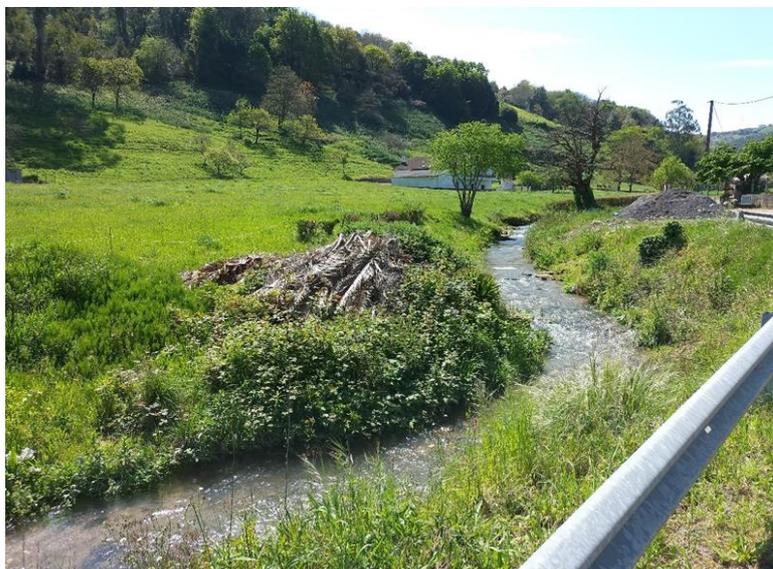
Arroyo Llantones a su paso por la localidad de Llantones. En su margen derecha se observa una acumulación de restos vegetales y en su margen izquierda una explanada y un acopio de materiales. Coordenadas ETRS 89, Huso 30T, X: 282768 Y: 4817263.

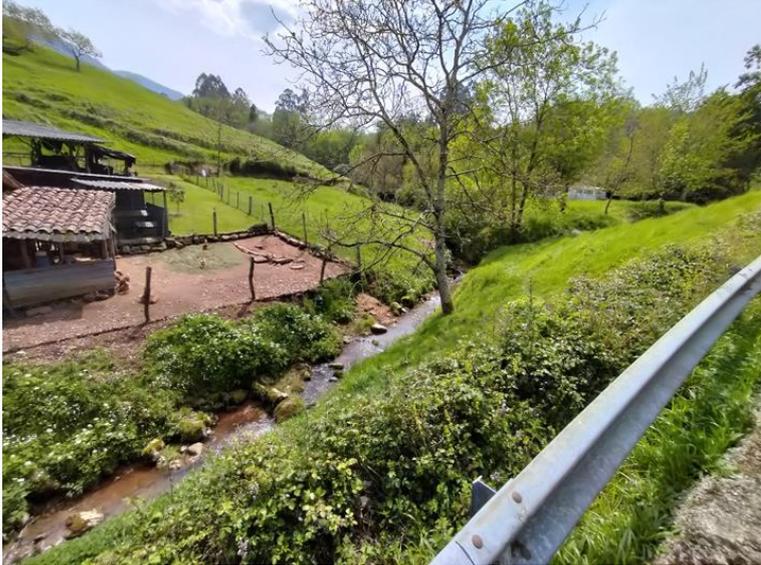
<p><i>Ocupación de la margen derecha por losa de hormigón en el arroyo Mercedal y ausencia de vegetación de ribera en ambas márgenes, a su paso por Baldornón, coordenadas ETRS 89, Huso 30T, X: 288519 Y: 4814242.</i></p>
<p>Respuesta: Recuperación de la margen del cauce a su estado natural. Eliminación del hormigón y revegetación de la margen con especies riparias.</p>

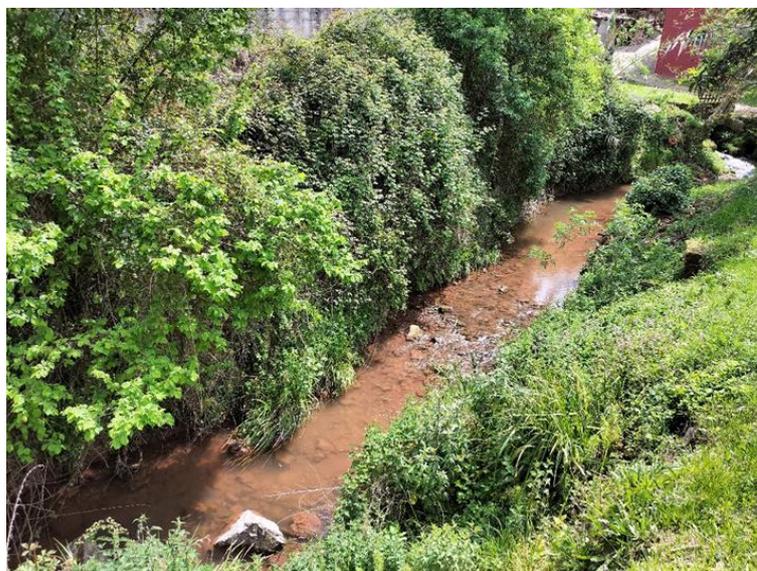
Ausencia de vegetación de ribera y presencia de especies de etapas regresivas en el arroyo Meredal, a su paso por Baldornón, coordenadas ETRS 89, Huso 30T, X: 288548 Y: 4814277.

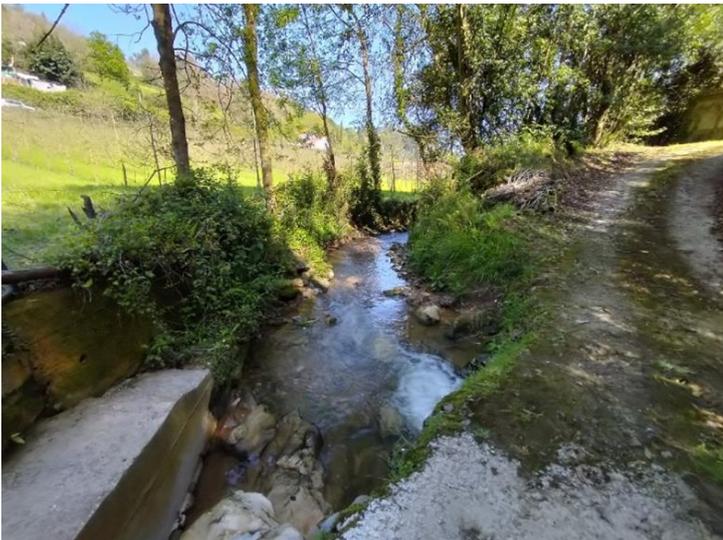
<p><i>Arroyo Llantonos en zona próxima a su cabecera. Coordenadas ETRS 89, Huso 30T, X: 282525 Y: 4816554.</i></p>
<p>Respuesta: Eliminación del entubamiento y sustitución del paso por otro que respete la sección natural de desagüe del cauce. Restauración de la vegetación de ribera.</p>

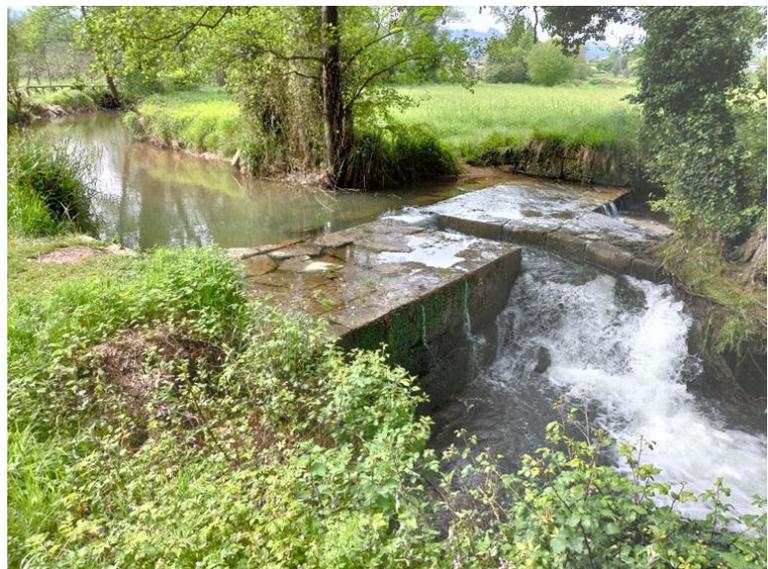
Arroyo Meredal próximo a su confluencia con el arroyo Llantones. Ocupación transversal del cauce. Coordenadas ETRS 89, Huso 30T, X: 286326, Y: 4819699.

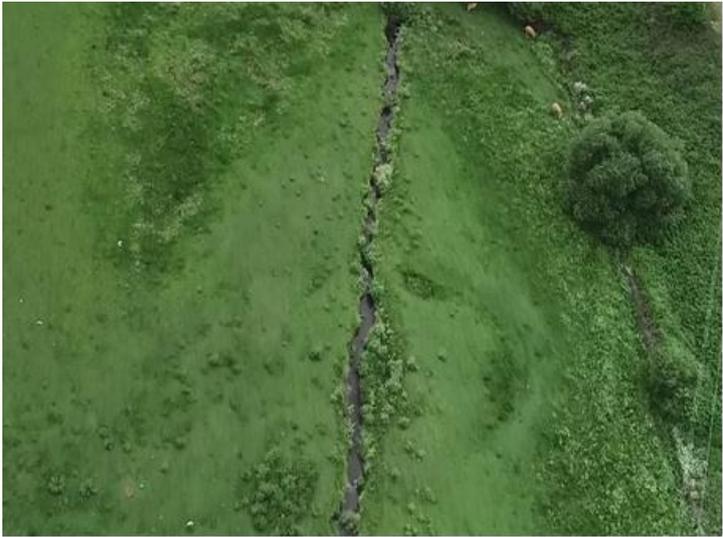
<p><i>Arroyo de Tremañes, a su paso por finca particular próxima al polígono industrial Nuevo Roces, coordenadas ETRS 89, Huso 30T, X: 282984, Y: 4821287.</i></p>
<p>Respuesta: Eliminación de especies de etapas regresivas. Restauración de la vegetación de ribera.</p>

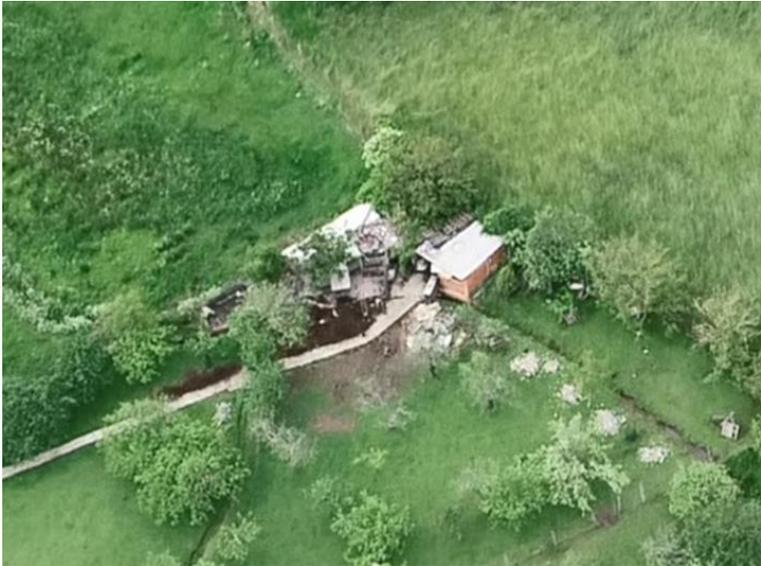
<p><i>Ocupación de márgenes por vivienda, en el arroyo de la Pedrera o Tremañes, a su paso entre el camino de la Quintana y la Pedrera, coordenadas ETRS 89, Huso 30T, X: 282086, Y: 4819106.</i></p>
<p>Respuesta: Eliminación de la edificación en el cauce y restauración del curso natural del arroyo. Restauración de la vegetación de ribera.</p>

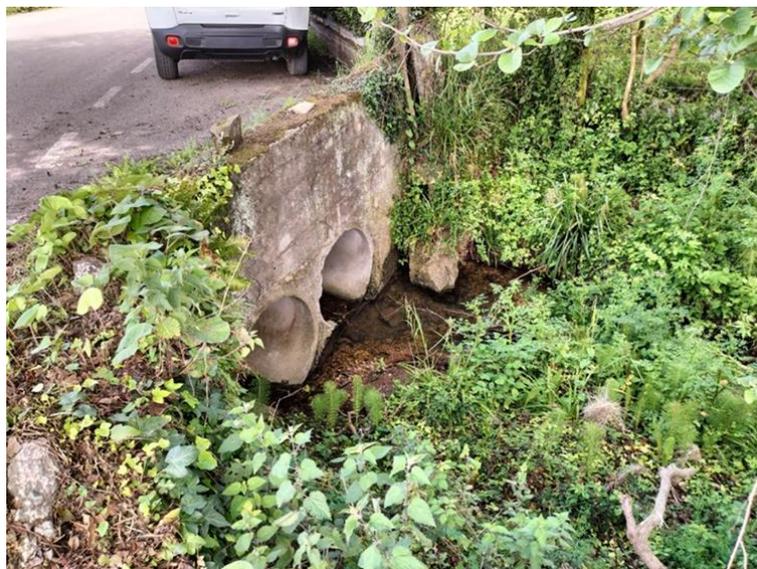
Doble paso entubado en el arroyo de Tremañes, a su paso por La Faza, coordenadas ETRS89, Huso 30T, X: 282054, Y: 4819477.

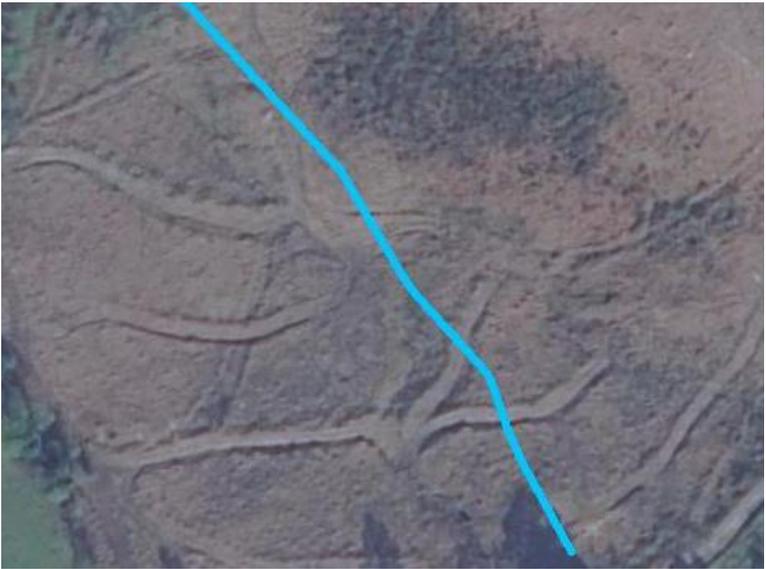
<p><i>Explotación forestal tras una tala en la cabecera del arroyo de La Ñora, cercana a la localidad de Castañeda, coordenadas ETRS 89, Huso 30T, X: 292744, Y: 4819828.</i></p>
<p>Respuesta: Restauración de los bosques de ribera afectados por talas. Recogida de restos silvícolas que se producen después de las talas o las podas.</p>
