**El aprovechamiento
hidroeléctrico de las corrientes
de agua: La cuenca Miño-Sil**

El trasvase reversible Besaya-Ebro

**La prevención de inundaciones
en la cuenca norte:
el ejemplo de la ría de Bilbao**

El tratamiento de cauces El acondicionamiento del río Pas

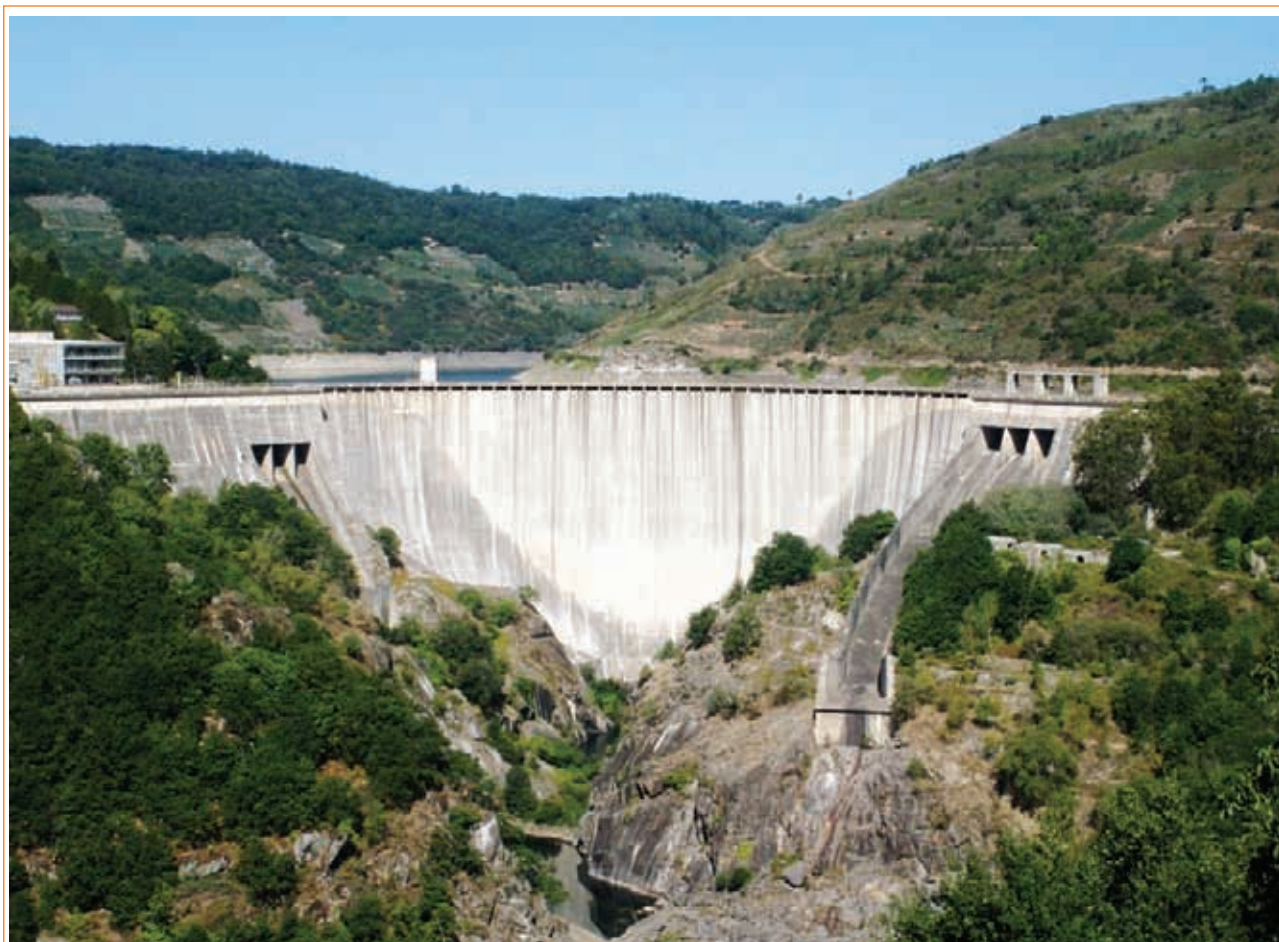
Presa de Belesar (Lugo)

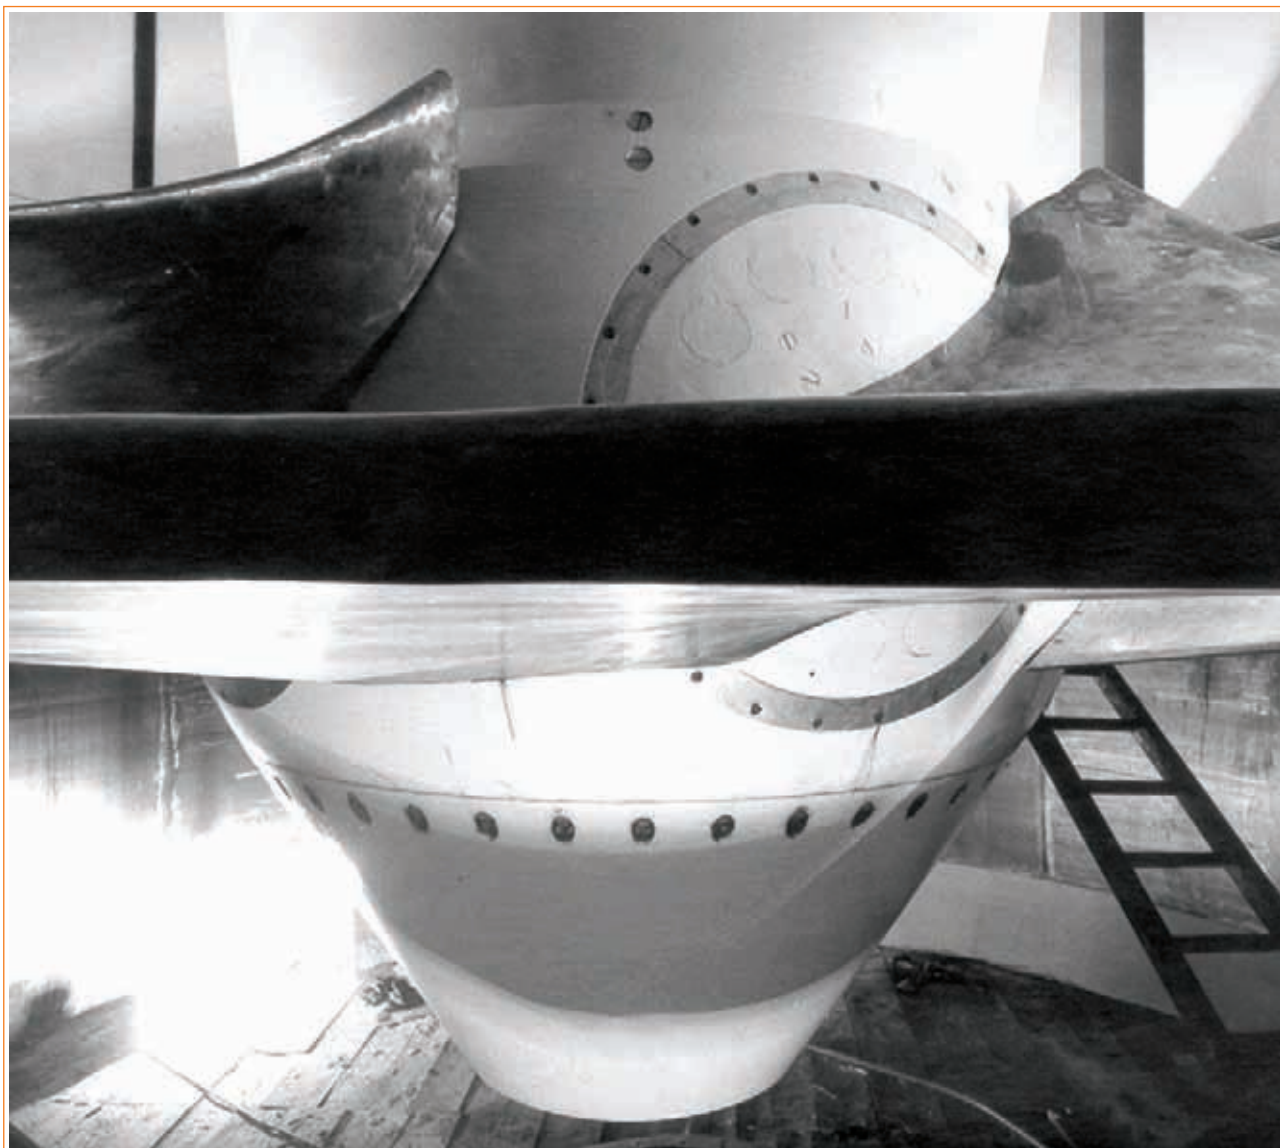
Turbina de la central hidroeléctrica de Castrelo (Ourense)

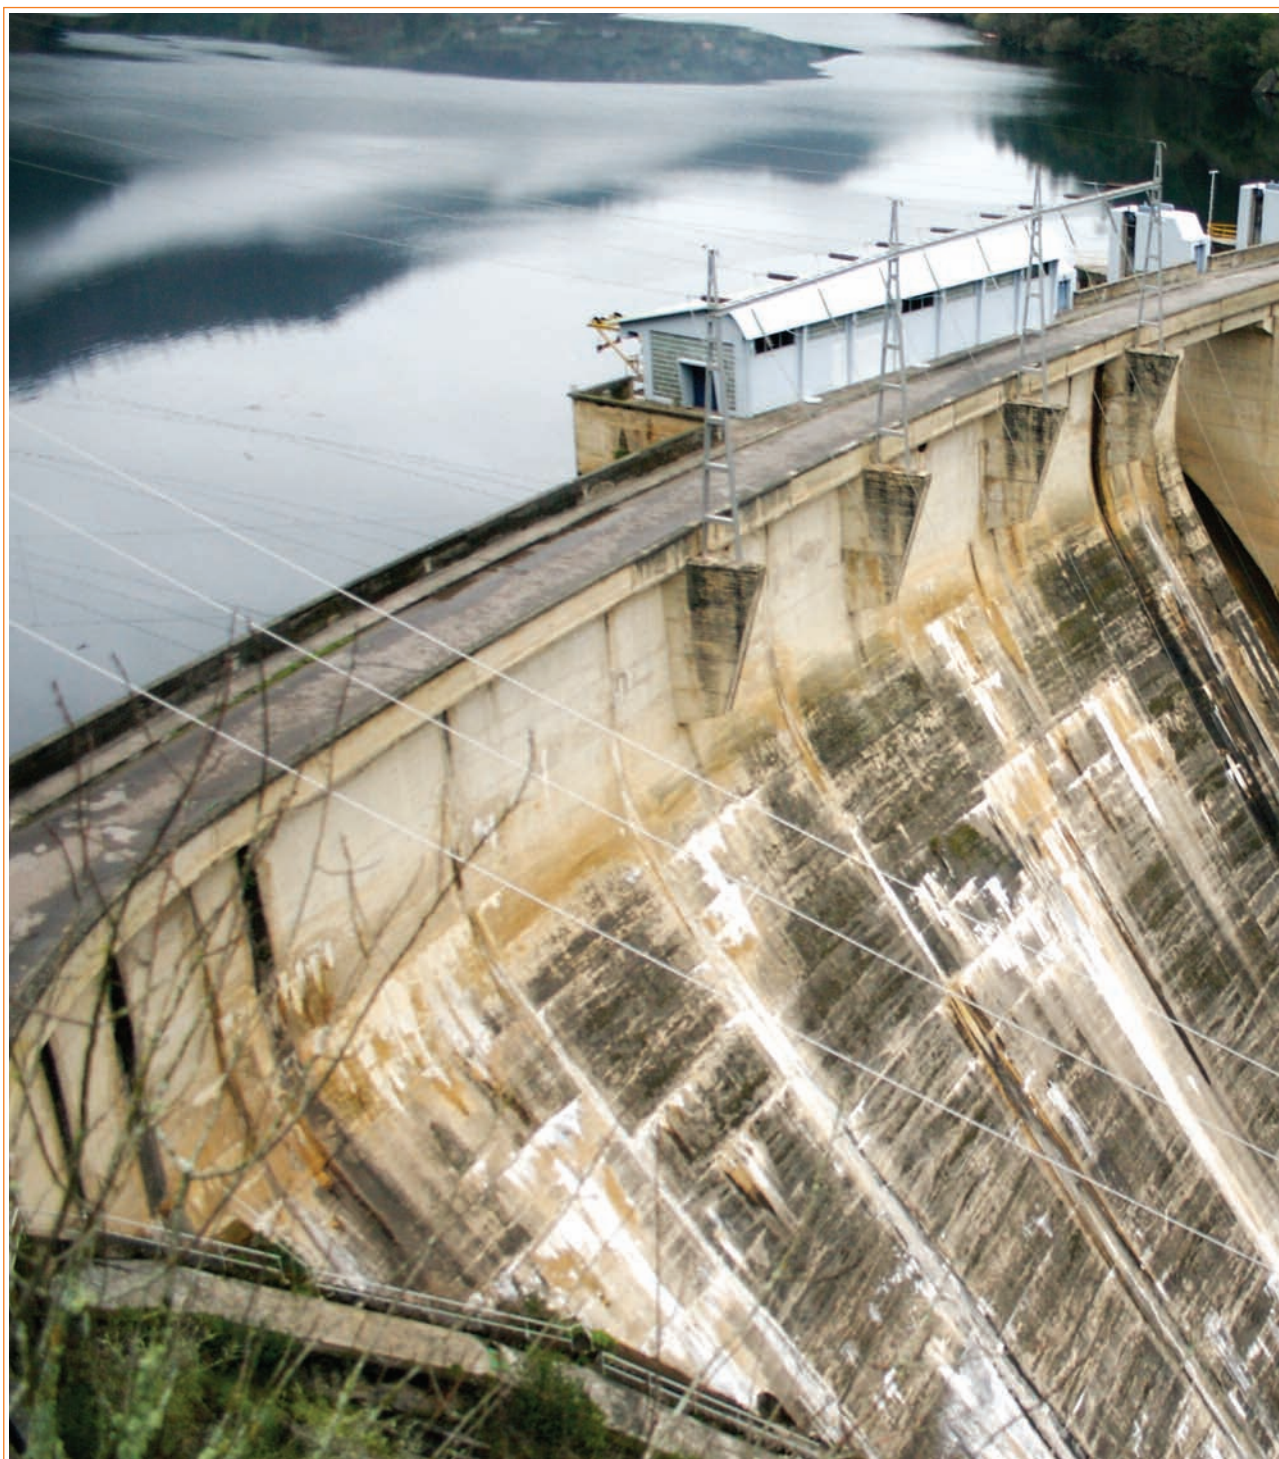
Embalse y presa de Os Peares (Lugo)

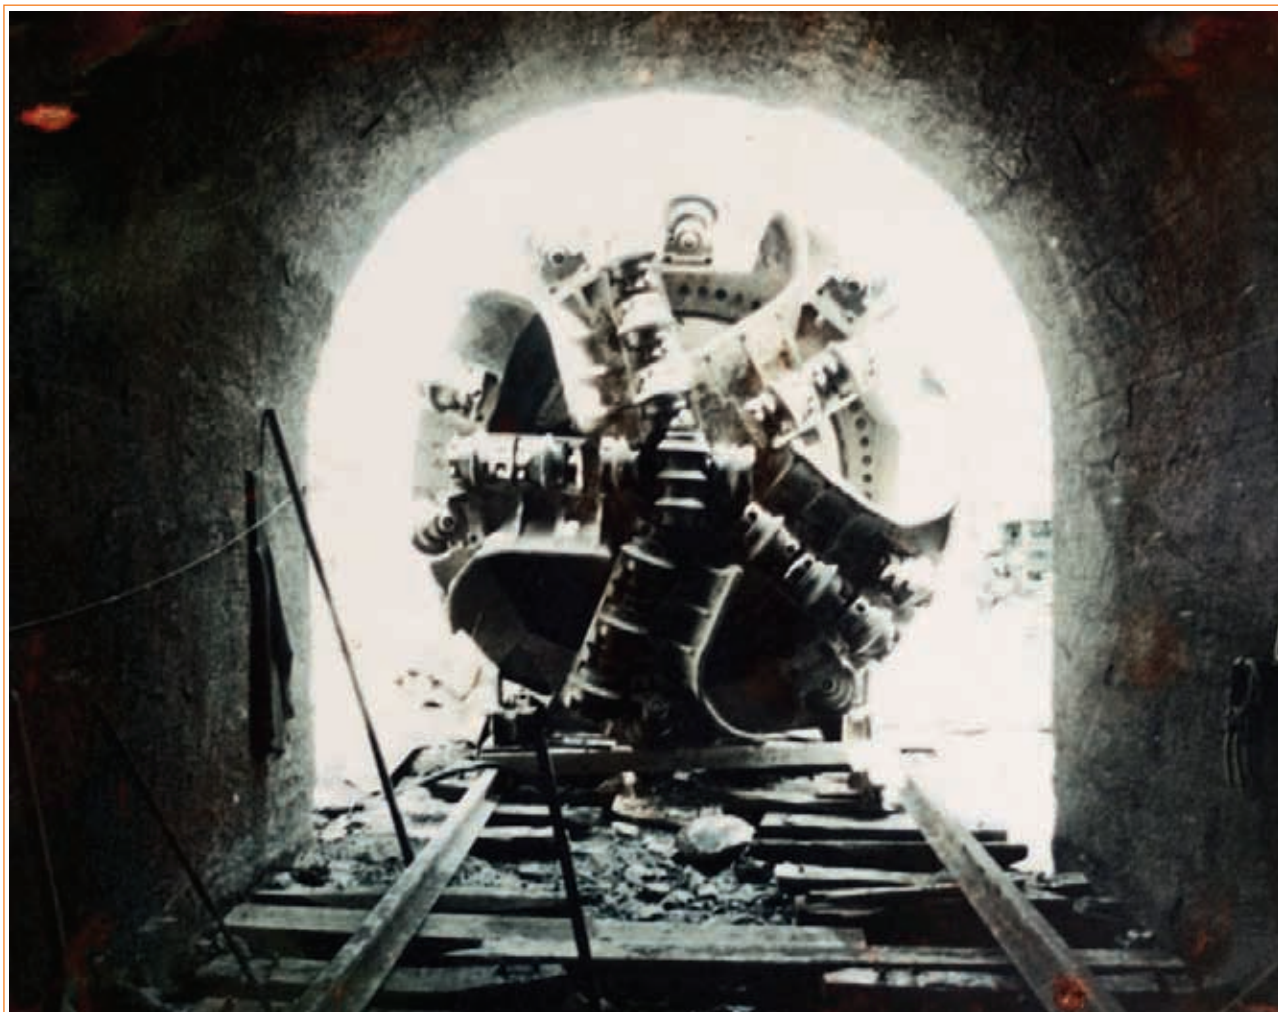
Tuneladora empleada en la construcción de la canalización principal

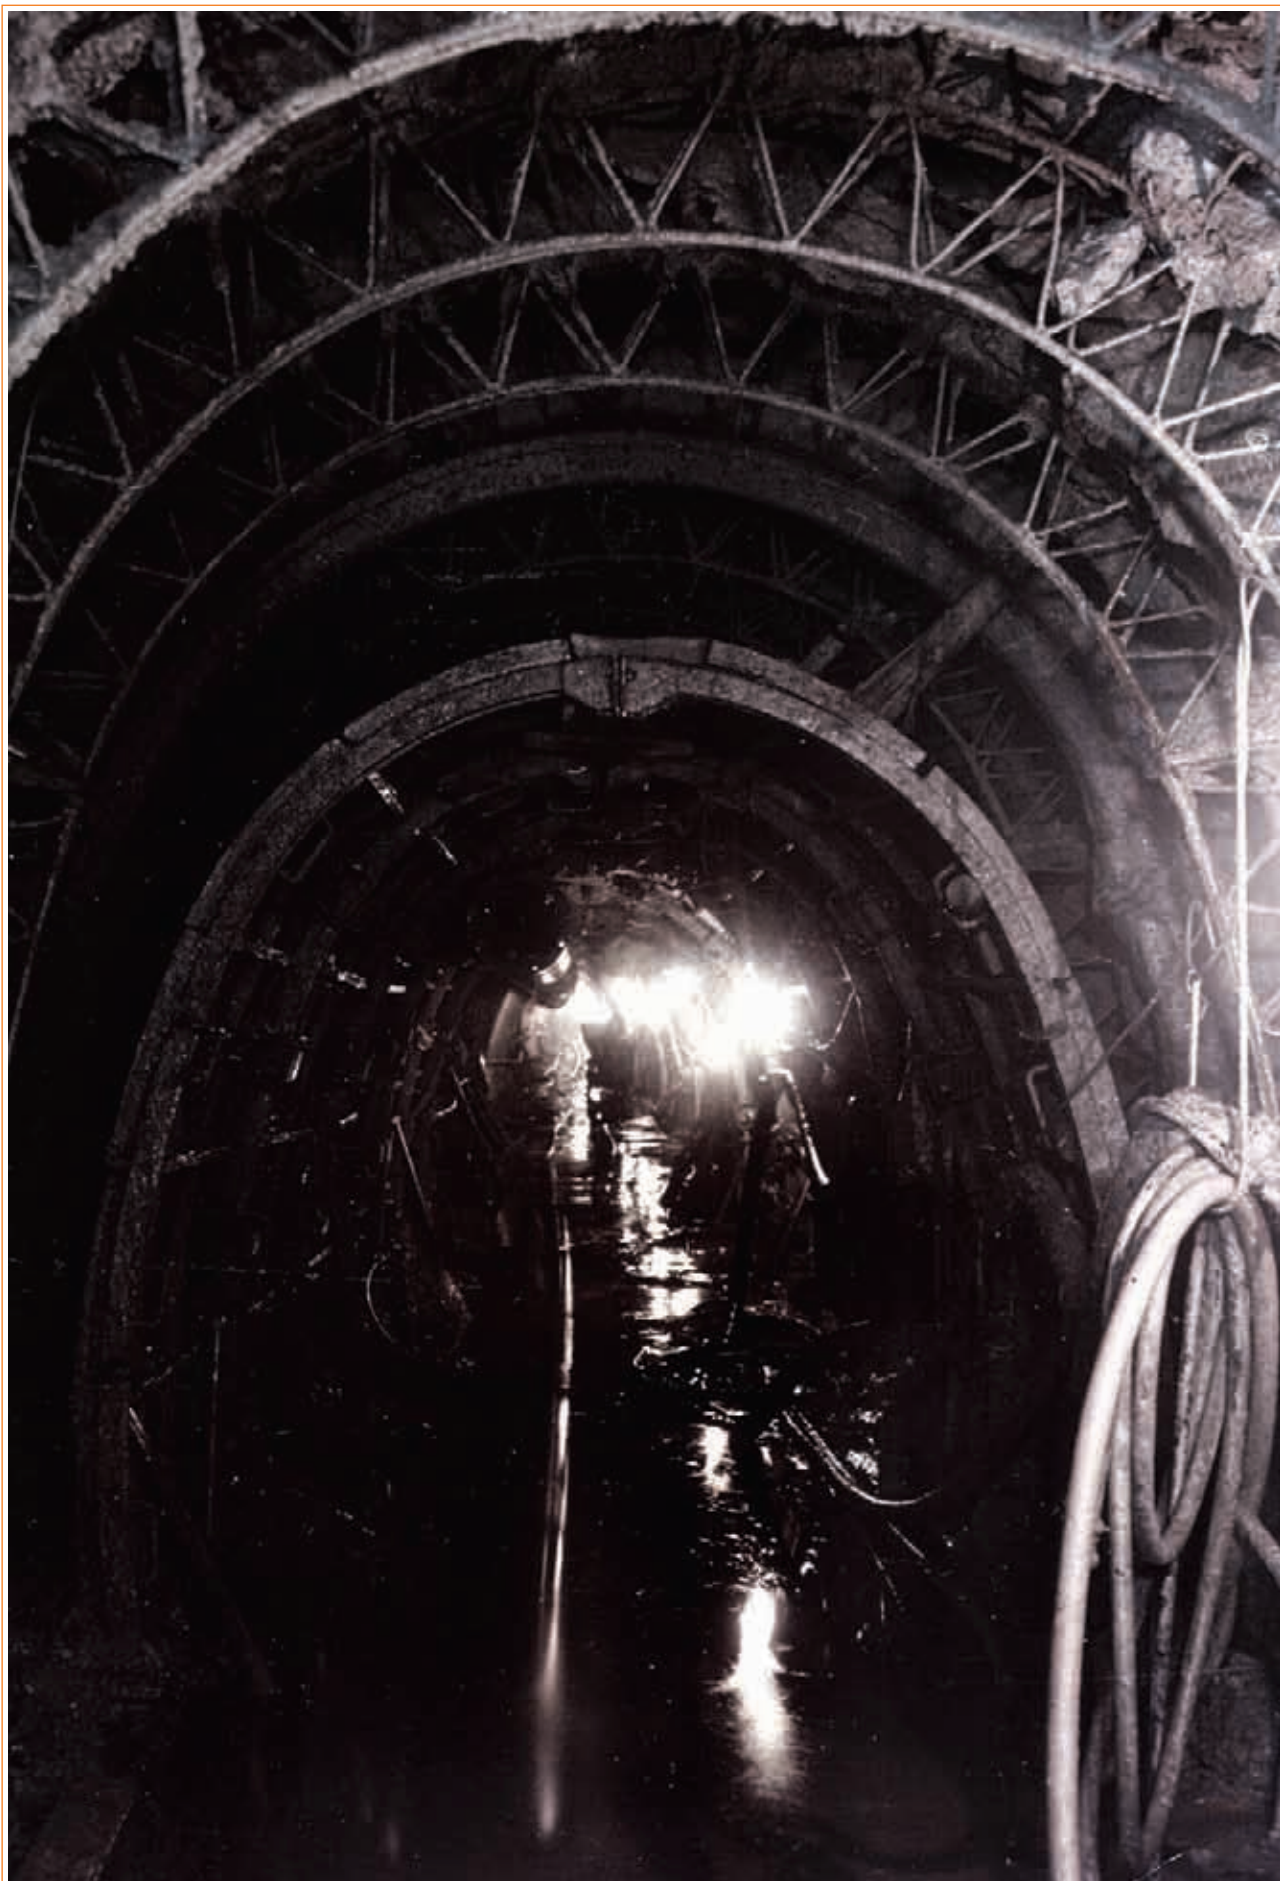
El trasvase precisó de la construcción de 4.200 metros de túnel

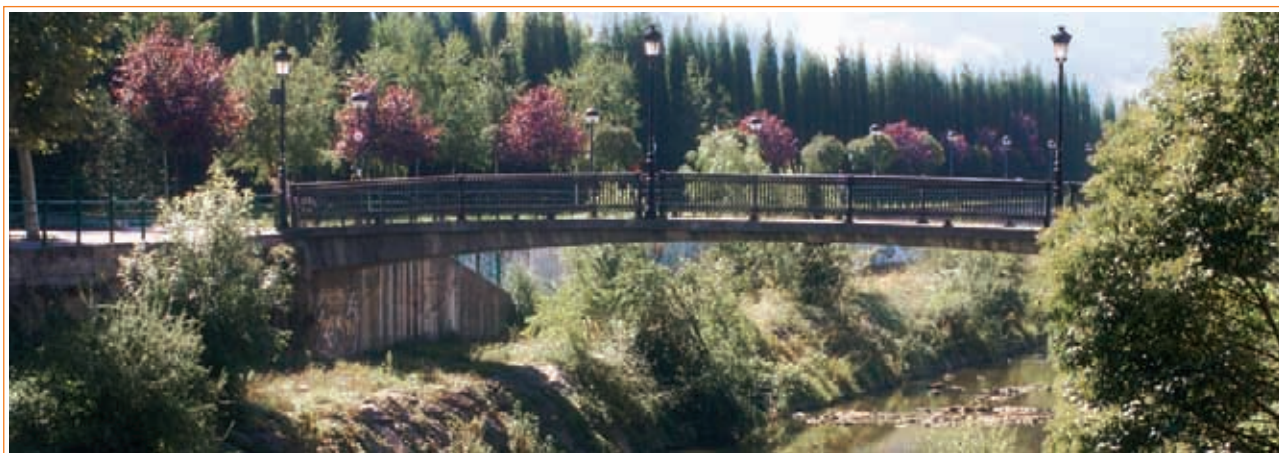
Encauzamiento del río Nervión en Llodio

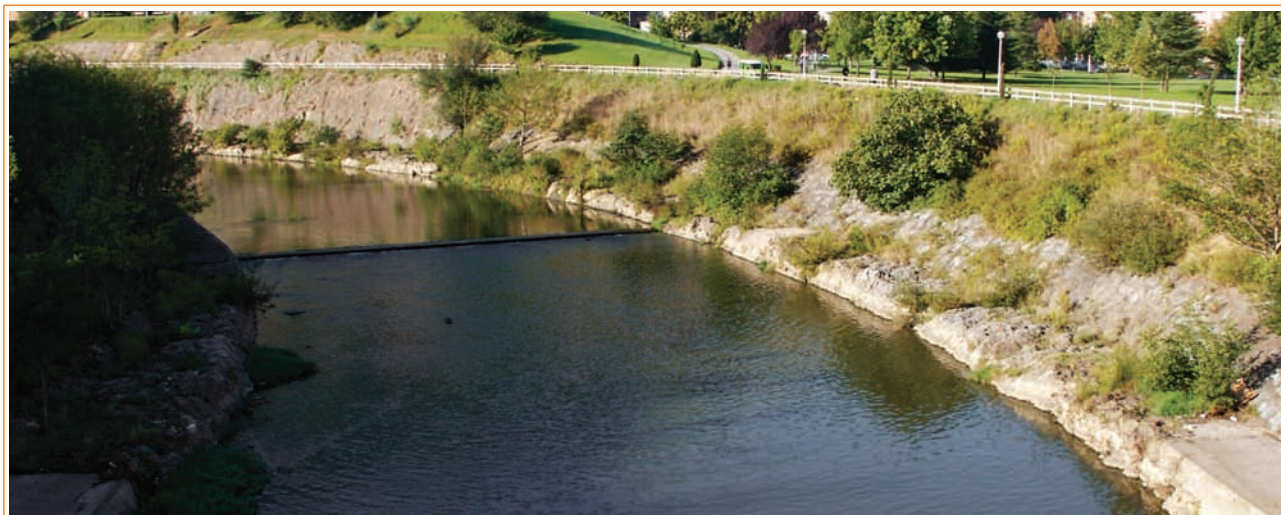
Defensa del barrio de la Peña en Bilbao

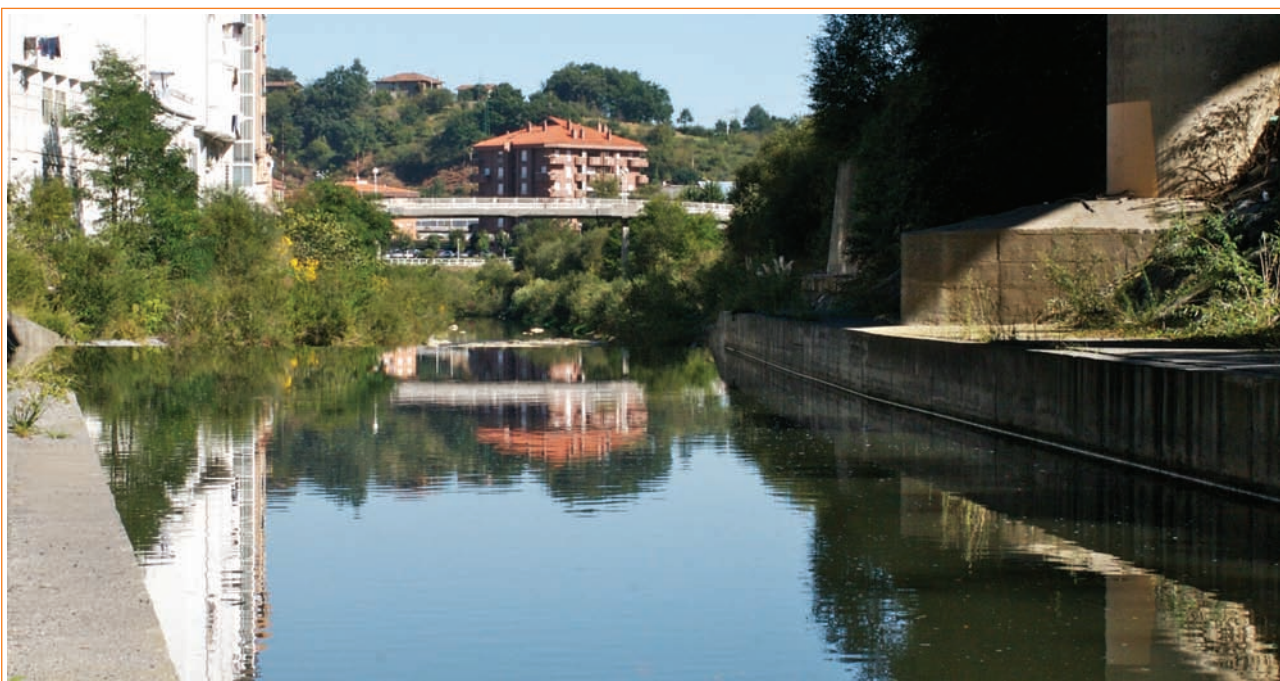
Protección de la localidad de Miraballes frente al río Nervión
