## Actuaciones de la Confederación Hidrográfica del Cantábrico en el río Riosa en el término municipal de Riosa

**08 de abril de 2022-** La Confederación Hidrográfica del Cantábrico ha finalizado los trabajos de conservación y mejora en un tramo del río Riosa a la altura de la localidad de Ará en el término municipal de Riosa.

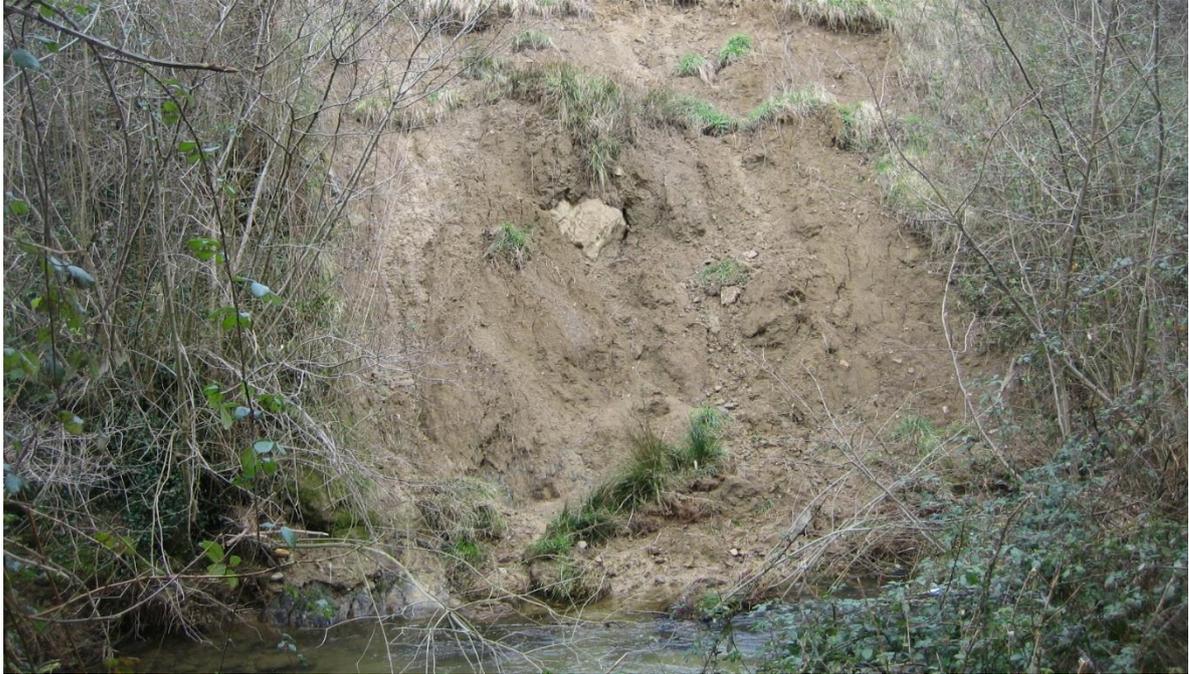
Estos trabajos se realizaron para corregir la alteración morfológica que presentaba el río Riosa a causa de un desprendimiento de terreno de la margen derecha que produjo un aterramiento parcial del lecho, dando lugar a un desplazamiento del cauce activo hacia la ribera contraria y a una alteración del tramo.

Talud deslizado antes de la actuación

Para dar solución a este problema, la CH Cantábrico ha procedido a recuperar la sección de desagüe del cauce y a estabilizar ambas márgenes, las cuales habían perdido la cobertura vegetal. Por una parte, se ha estabilizado la ribera izquierda mediante la ejecución de una empalizada de carriles y troncos de gran diámetro para contener el pie y posteriormente se ha estaquillado la zona con estaquillas de sauce. Por otra parte, en la margen derecha se ha consolidado la ribera mediante una combinación de escollera y manto vegetal estaquillado, para garantizar su estabilidad y la recuperación de la vegetación de ribera.

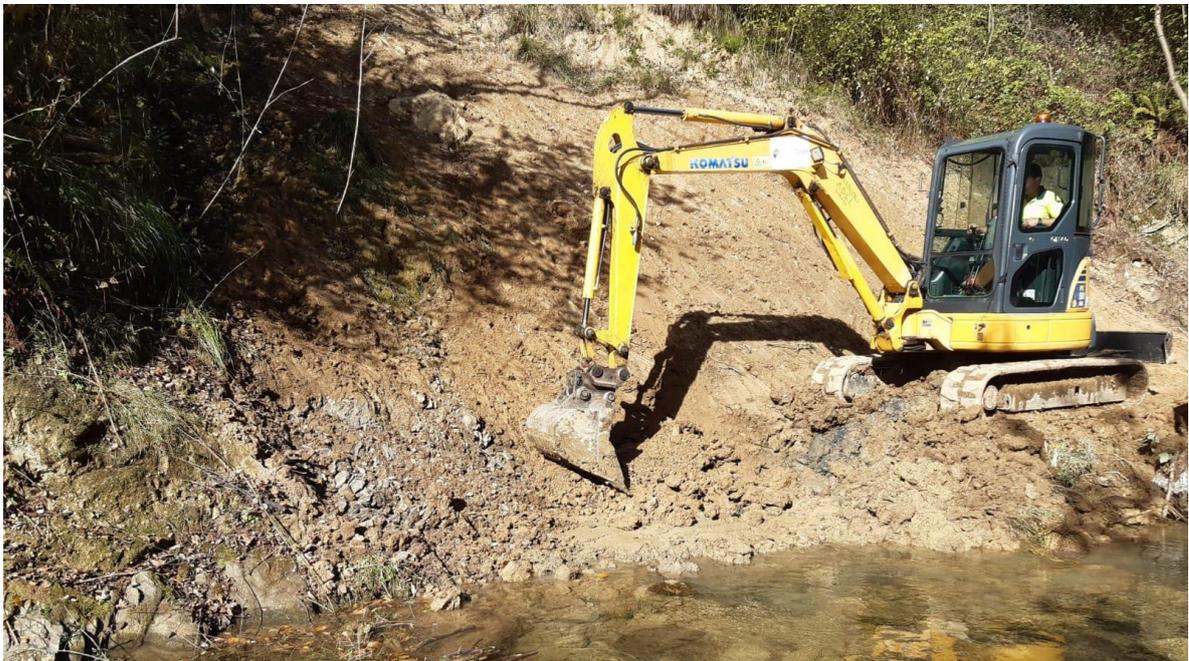
Mini retro recuperando sección del lecho y acondicionando la margen izquierda

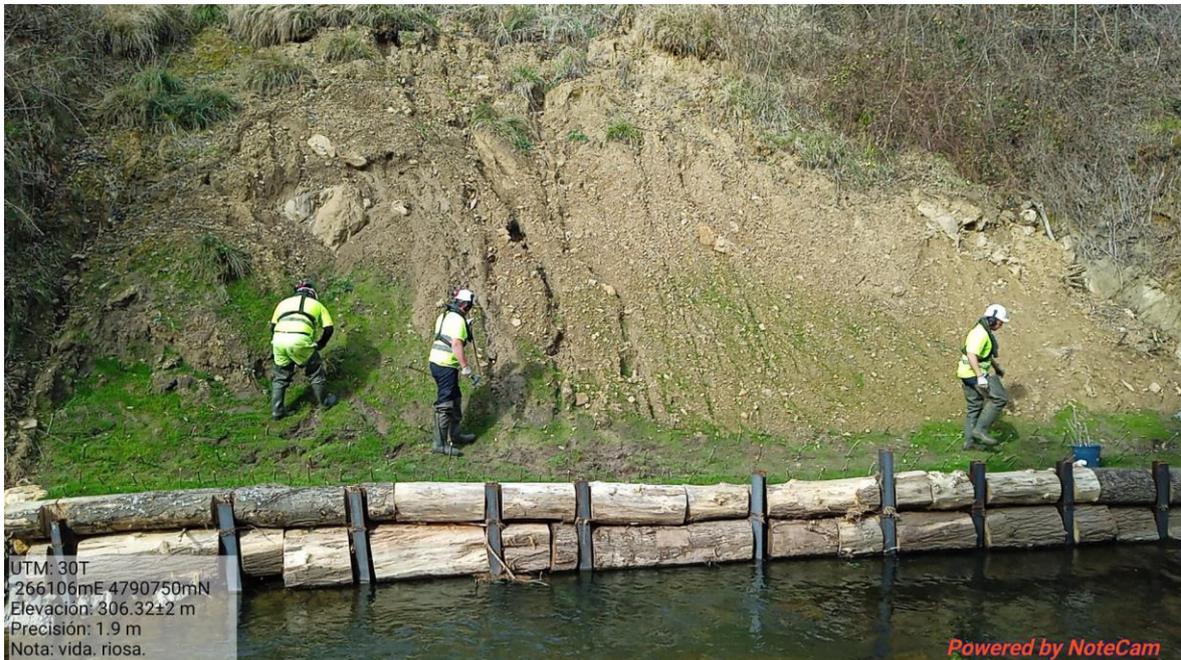
Después de la actuación

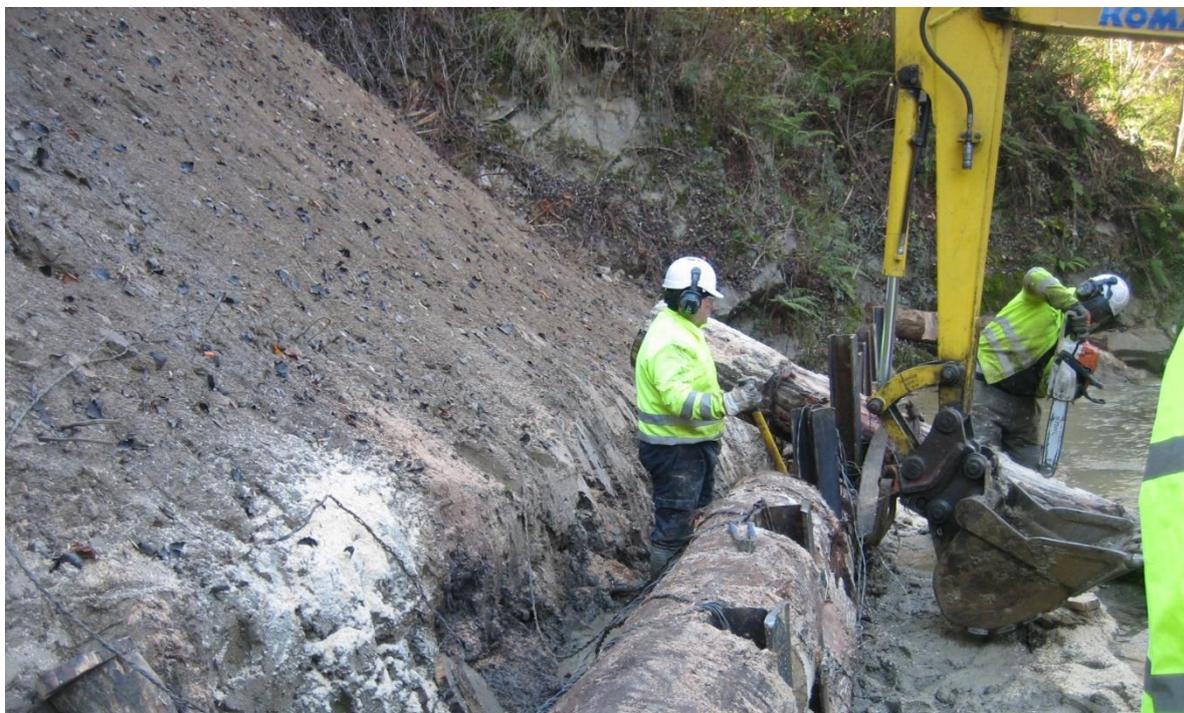
Operarios y retro ejecutando empalizada en ribera izquierda

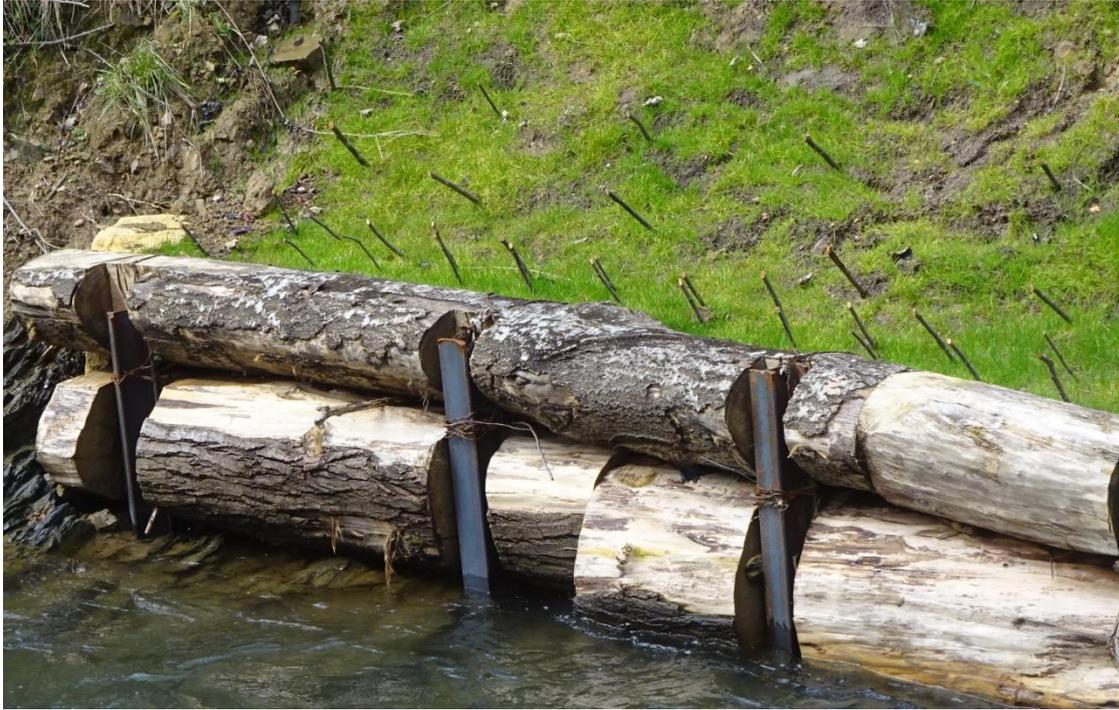
Empezada y estacado en ribera izquierda

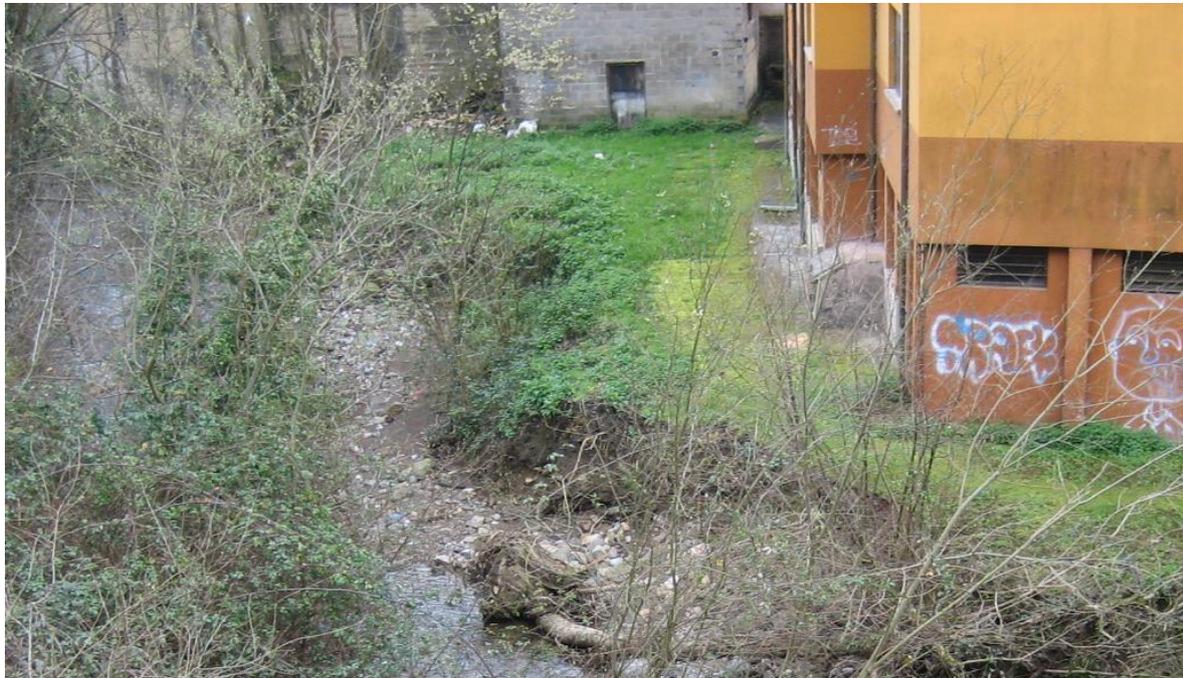
Margen degradada antes de la actuación

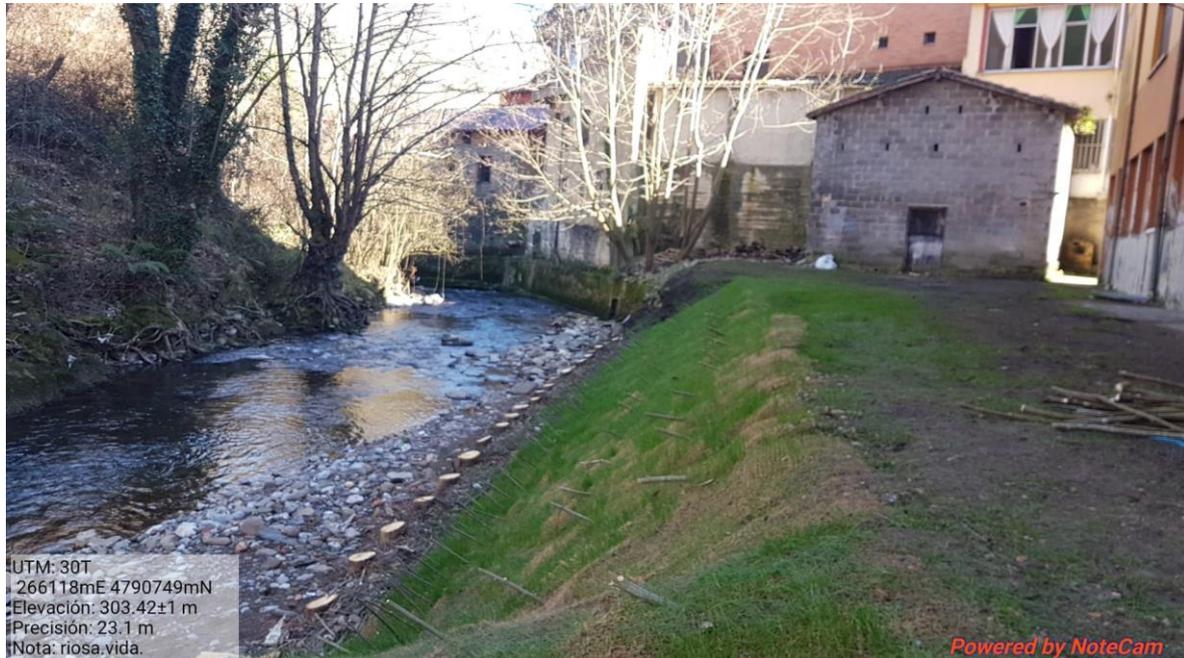
Margen derecha después de la actuación

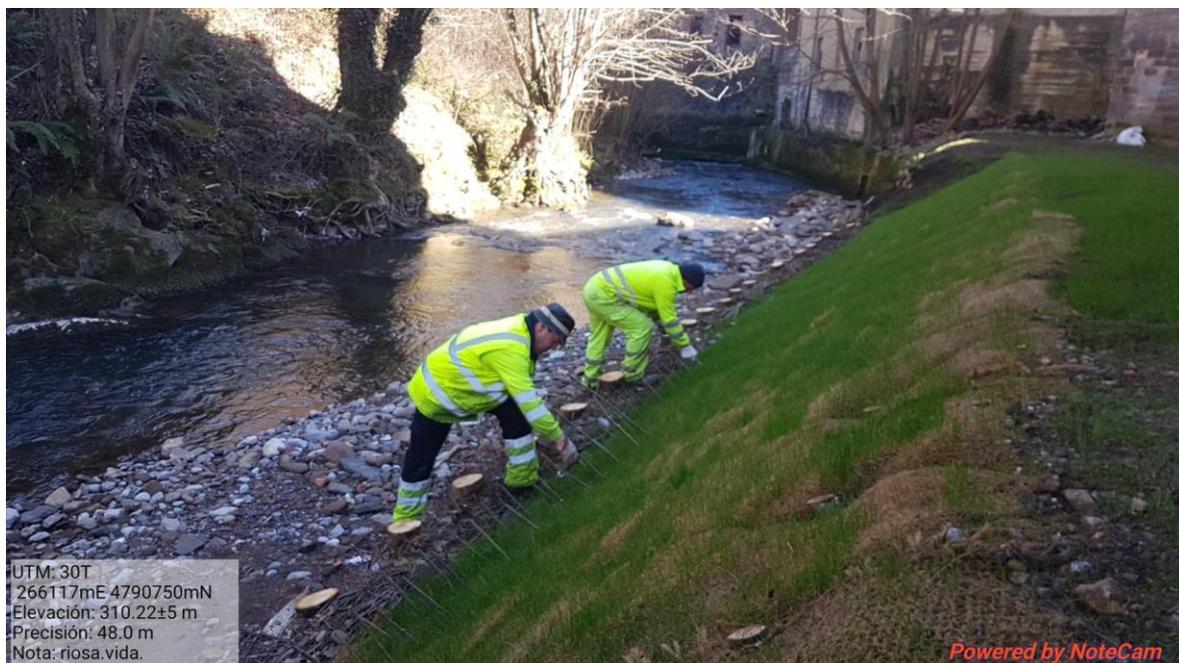
Operarios colocando estaquillas sobre el manto vegetal en margen derecha
