Actuaciones de la Confederación Hidrográfica del Cantábrico en varios cauces de Ribera de Arriba

Nota de prensa

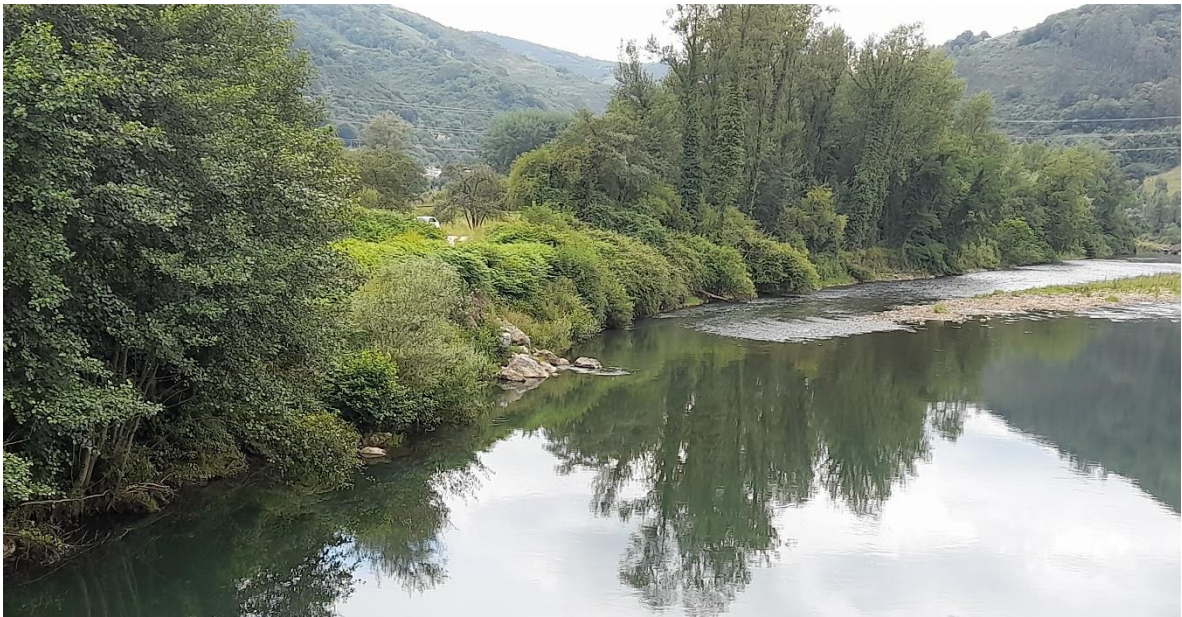
Antes de la actuación de bioingeniería en el río Nalón en Palomar

Los trabajos principales en el río Nalón han consistido en la mejora de la estabilidad de la margen izquierda sustituyendo la escollera existente por una alternativa combinada de escollera y manto vegetal que permite el desarrollo de la vegetación de ribera. Además, se han retirado del cauce los restos de la pila central de una pasarela peatonal arruinada que suponía un obstáculo al régimen de corrientes.

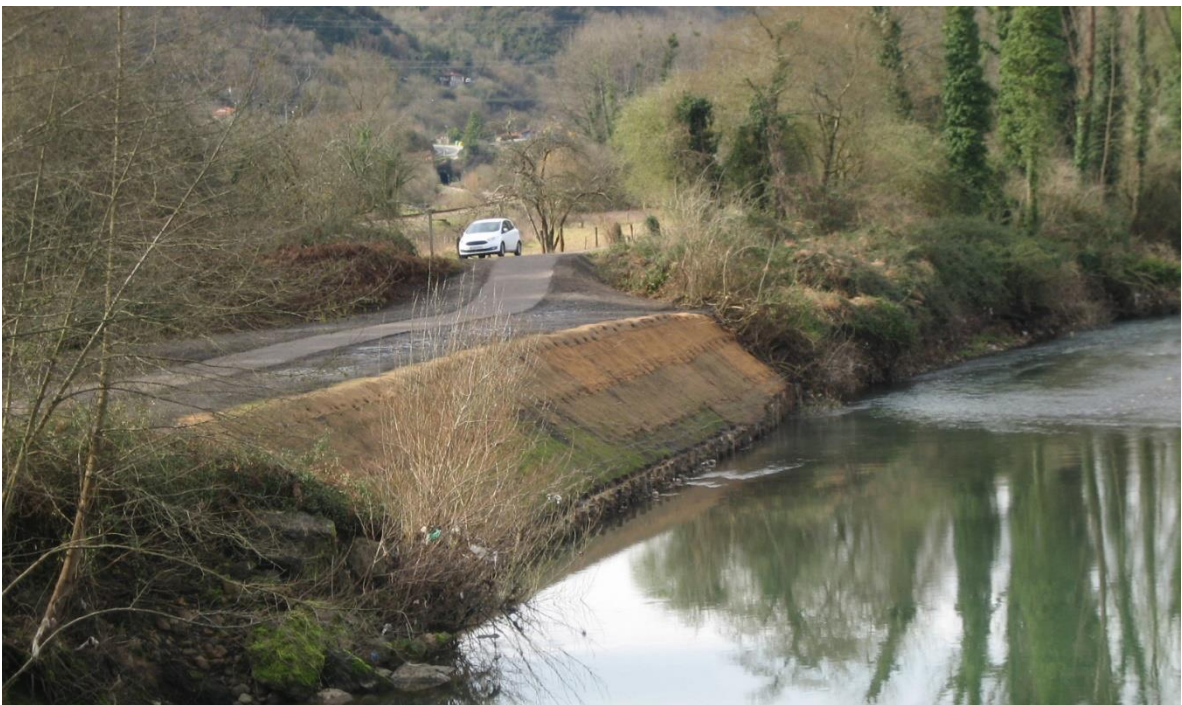
Después de la actuación de bioingeniería en el río Nalón en Palomar

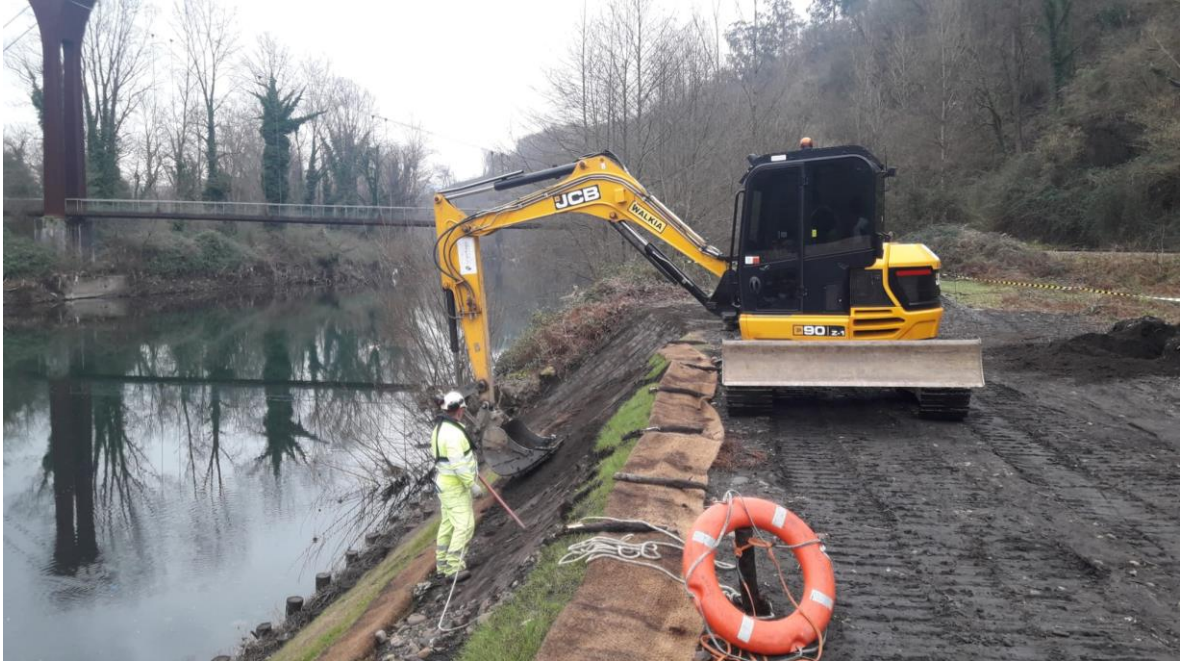
Mini-retro y operación ejecutando bioingeniería en talud

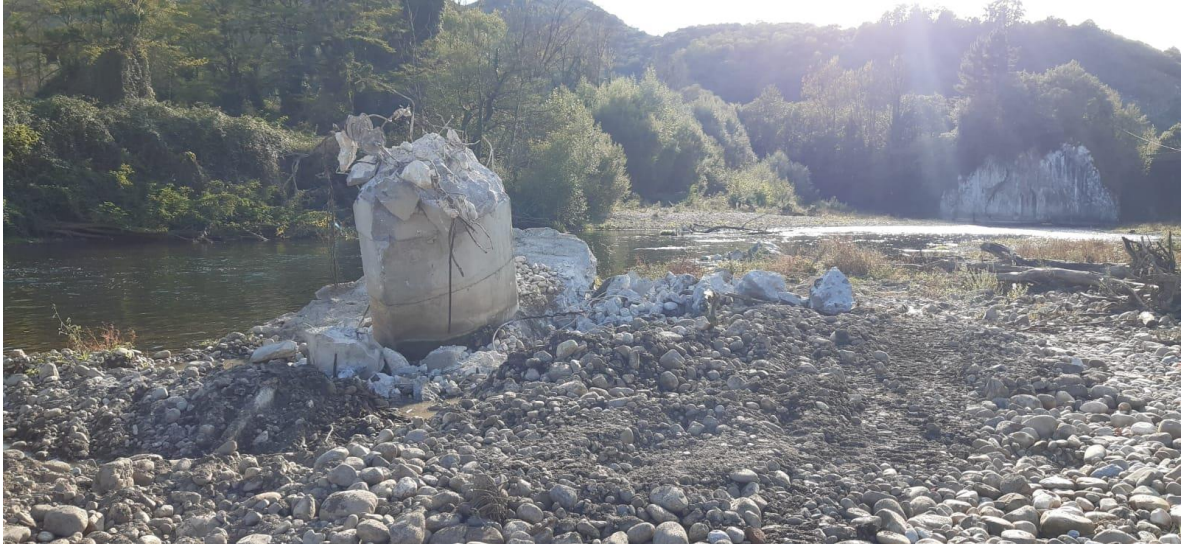
Antes de la retirada de la zapata en el río Nalón en Palomar

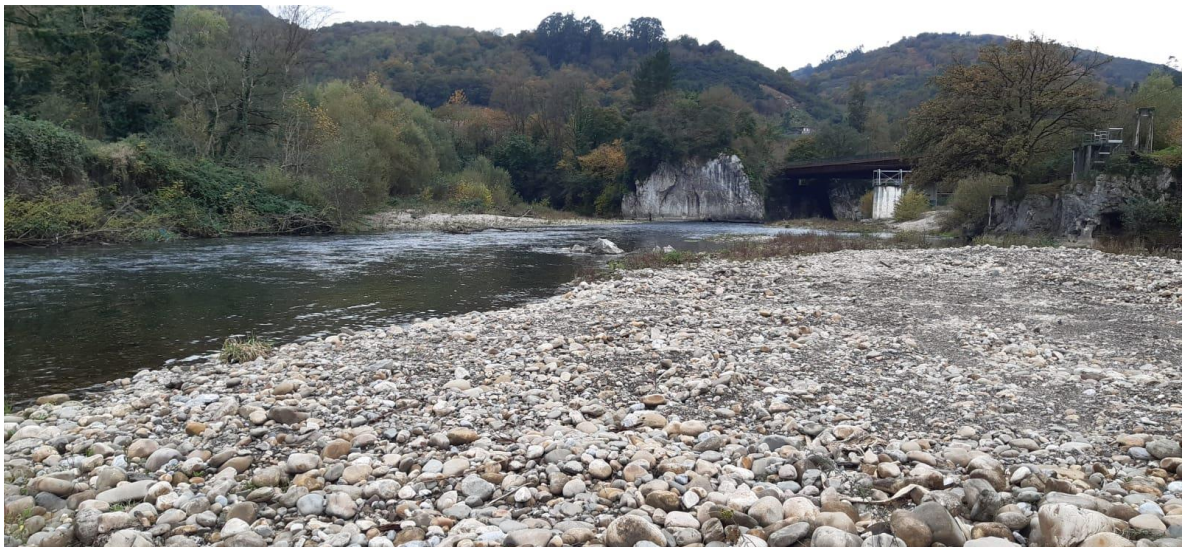
Después de la retirada de la zapata en el río Nalón en Palomar

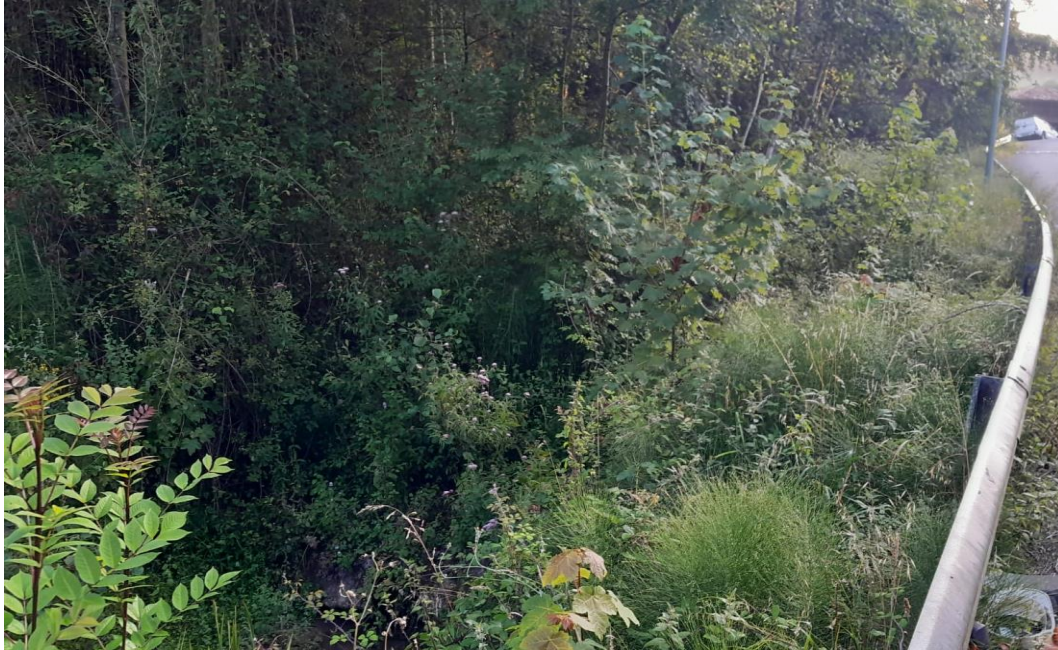
Situación inicial arroyo Carraspiedras

Por último, se han desarrollado trabajos en el arroyo Carraspiedra que han consistido en el desbroce y eliminación del exceso de vegetación acumulada en el lecho del cauce que reducía la capacidad de desagüe del arroyo en las inmediaciones de la localidad de Soto del Rey.

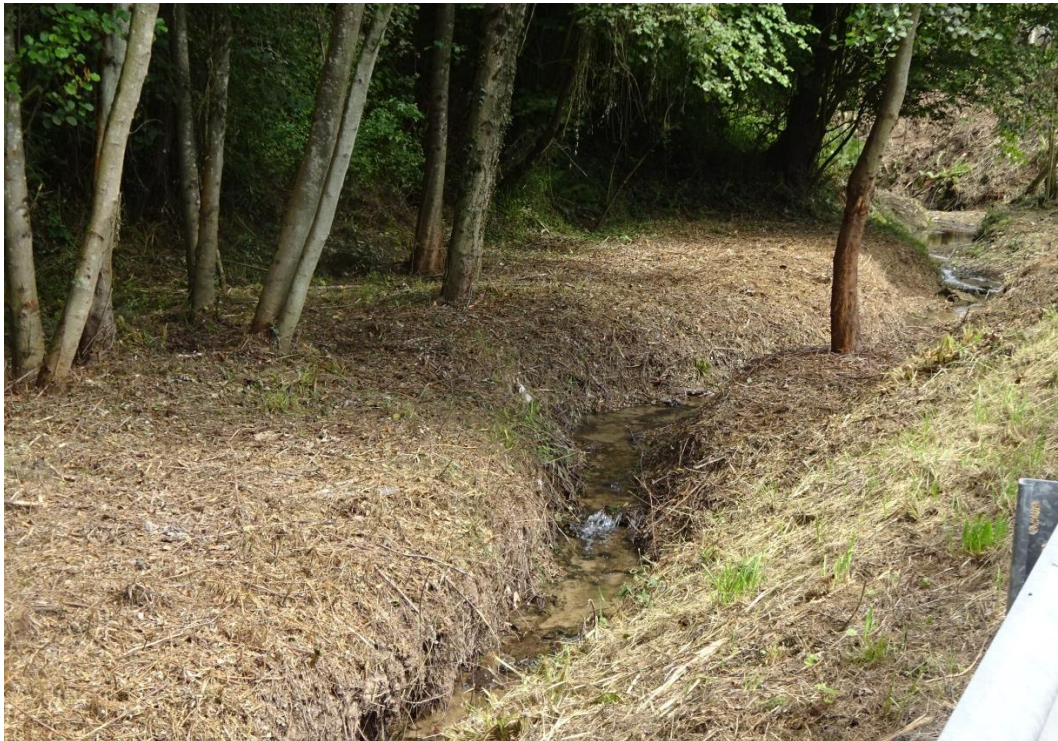
Situación final arroyo Carraspiedras
