La Confederación Hidrográfica del Cantábrico presenta a las Administraciones el estado de sus estudios y actuaciones en el río Nalón

Nota de prensa

ACTUACIONES DE BIOINGENIERÍA

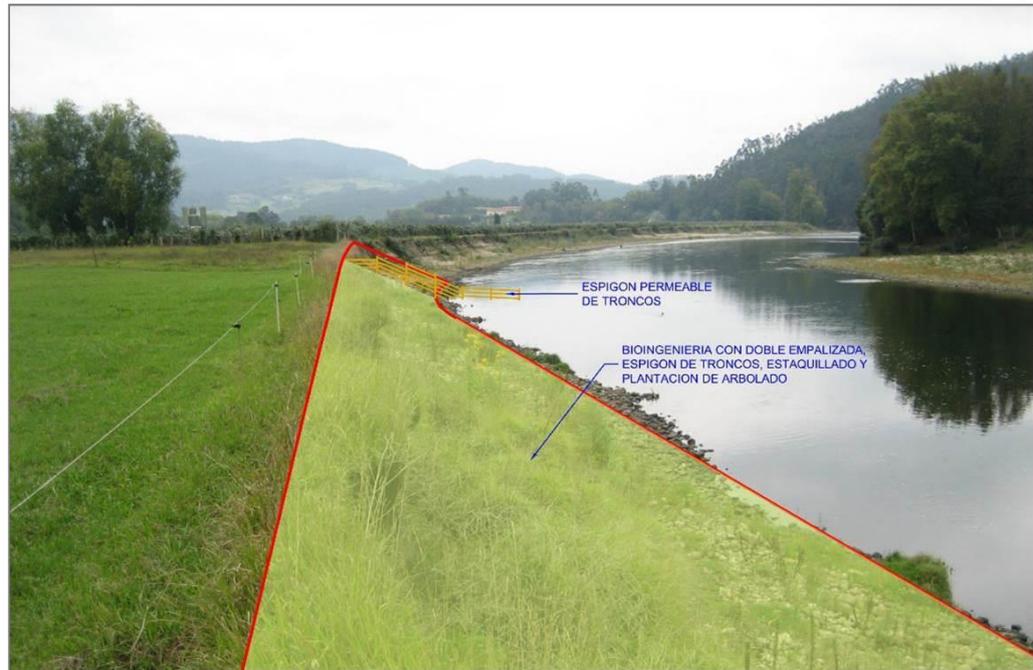
ACTUACION RIO NALON EN VEGA DE FORCINAS (FASE 1)

MARGEN IZQUIERDA

- Zona depuradora de Grado, 28.877,5 €, realizada.
- Grullos (Candamo), 173.401,4 €, próximo inicio.
- San Román (Candamo), 257.097,6 €, realizada.
- Santoseso (Candamo), 173.665,0 €, próximo inicio.
- Meandro de Forcinas (Pravia), 423.775,2 €, realizada.
- Vega de Forcinas I Fase (Pravia), 330.420,2 €, próximo inicio.

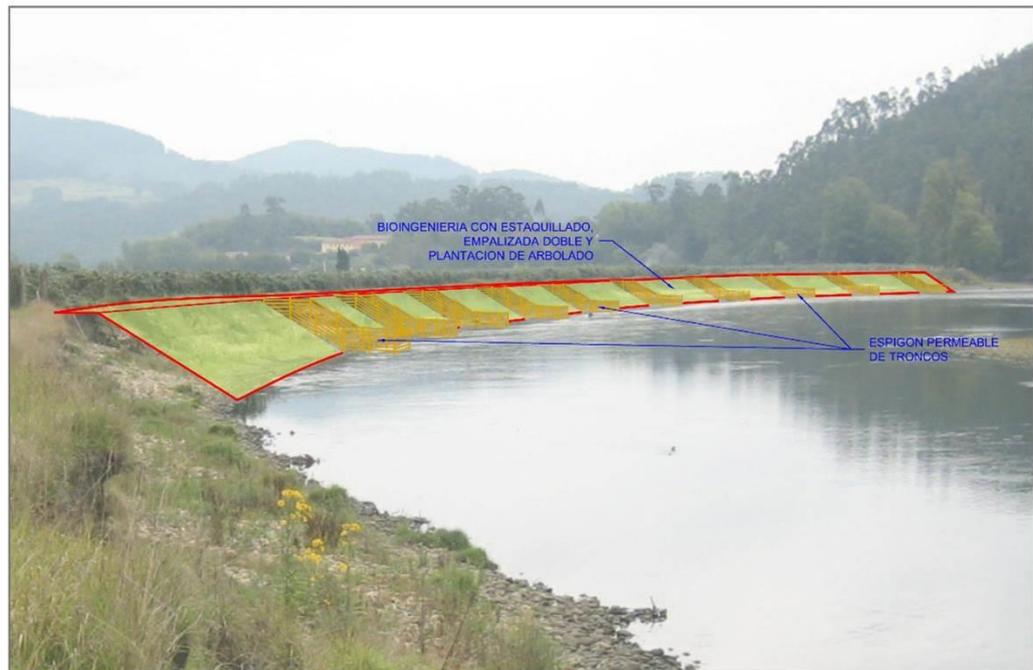
ACTUACION RIO NALON EN VEGA DE FORCINAS (FASE 2)

MARGEN IZQUIERDA

Se encuentran en estudio otras actuaciones, como una segunda fase en la Vega de Forcinas, con un presupuesto estimado de 400.000 €, o en la zona de Agones-Peñaullan.

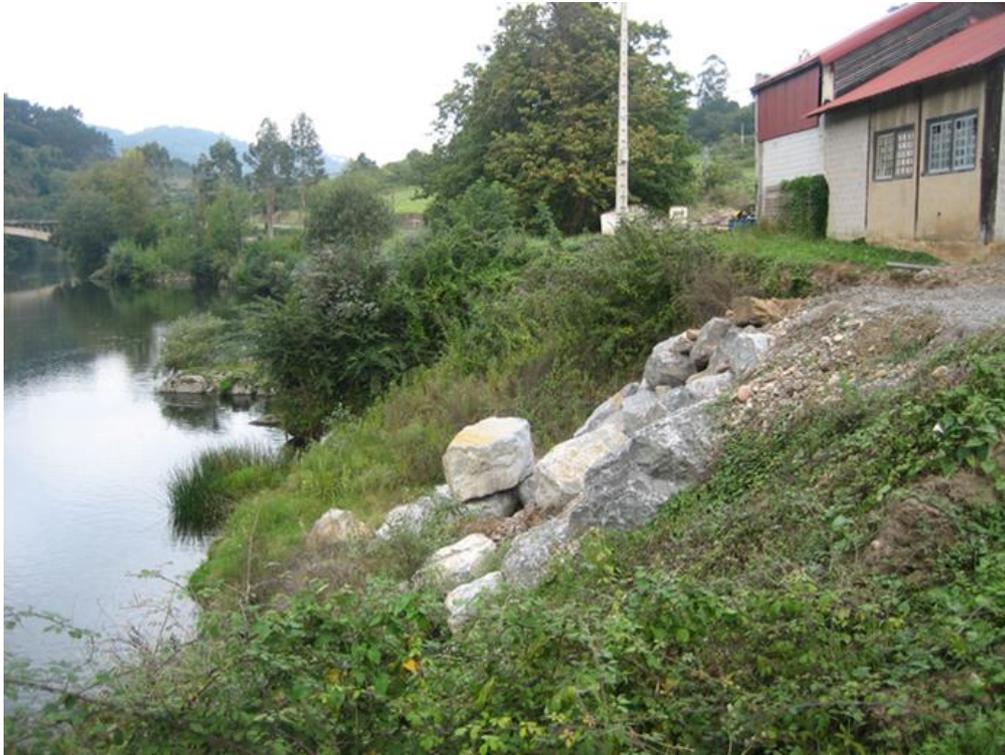
Situación inicial de la actuación en San Román de Candamo

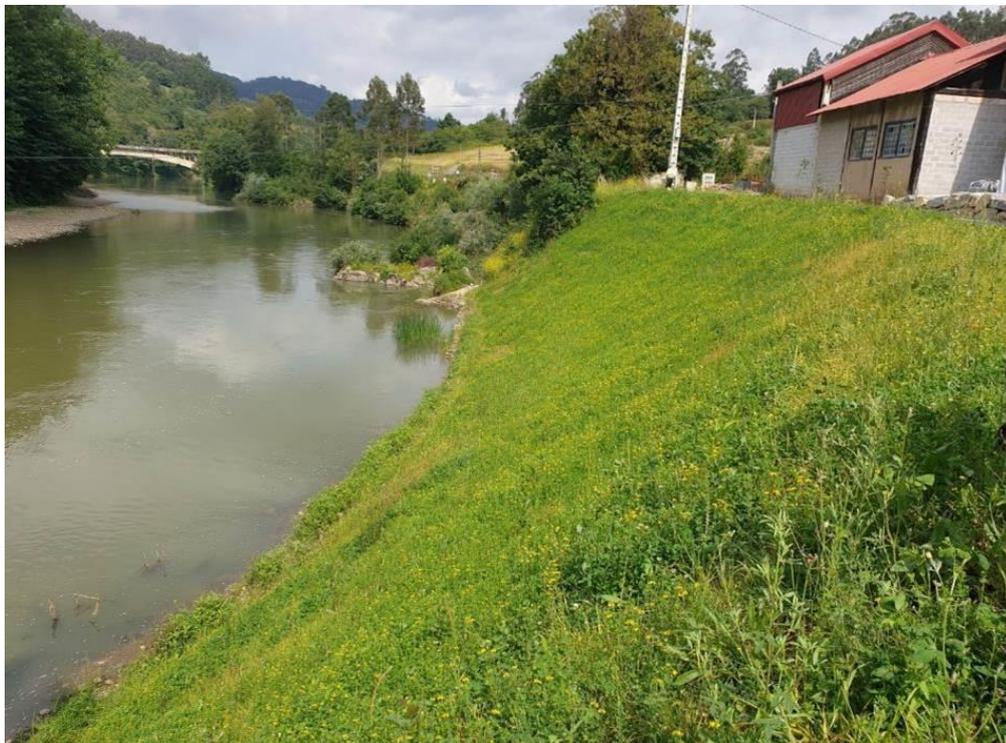
Situación final de la actuación en San Román de Candamo
