Actuaciones de la Confederación Hidrográfica del Cantábrico en el río Besaya en Cartes

Nota de prensa

28 de septiembre de 2022- La CH Cantábrico está realizando trabajos de mantenimiento, conservación y mejora en el cauce del río Besaya, en el entorno de la localidad de Cartes.

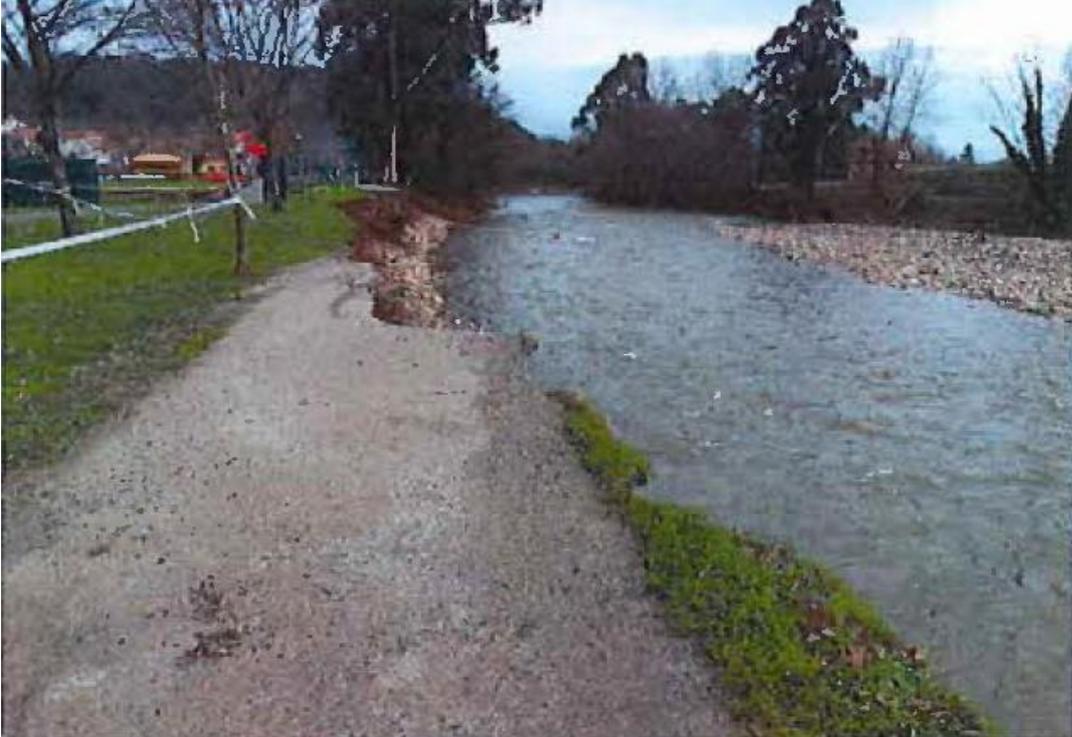
Las abundantes precipitaciones acontecidas a finales del mes de noviembre del año pasado, provocaron en la localidad de Cartes la erosión en varios puntos de las márgenes del río Besaya. En concreto, un tramo de unos 100 m de la margen izquierda a la altura del campo de fútbol se vio afectado por el arrastre de materiales y la pérdida de superficie, lo que provocó a su vez la merma de la misma longitud del carril bici existente en esa zona.

Vista de los efectos sobre el carril bici y margen izquierdo desde ubicación aguas arriba

Por ello, la Confederación está realizando la reconstrucción de la margen y su defensa mediante la utilización de técnicas de bioingeniería, consistentes en la realización de una empalizada vegetal y estaquillado.

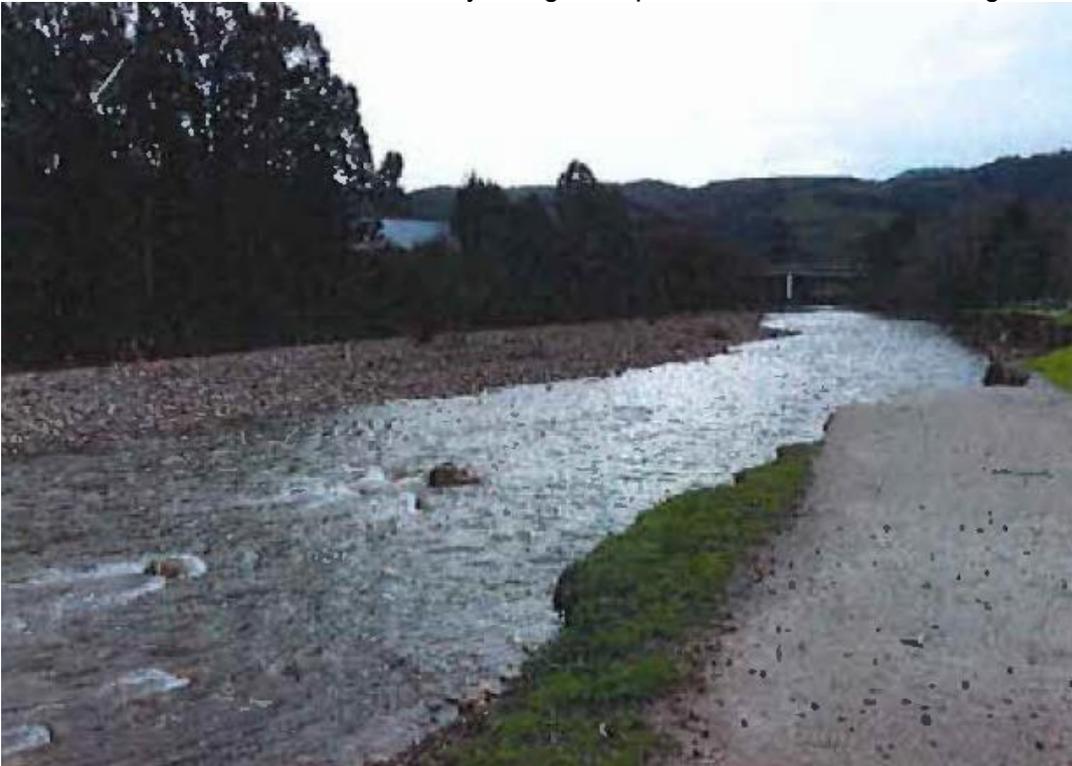
Vista de los efectos sobre el carril bici y margen izquierdo desde ubicación aguas abajo

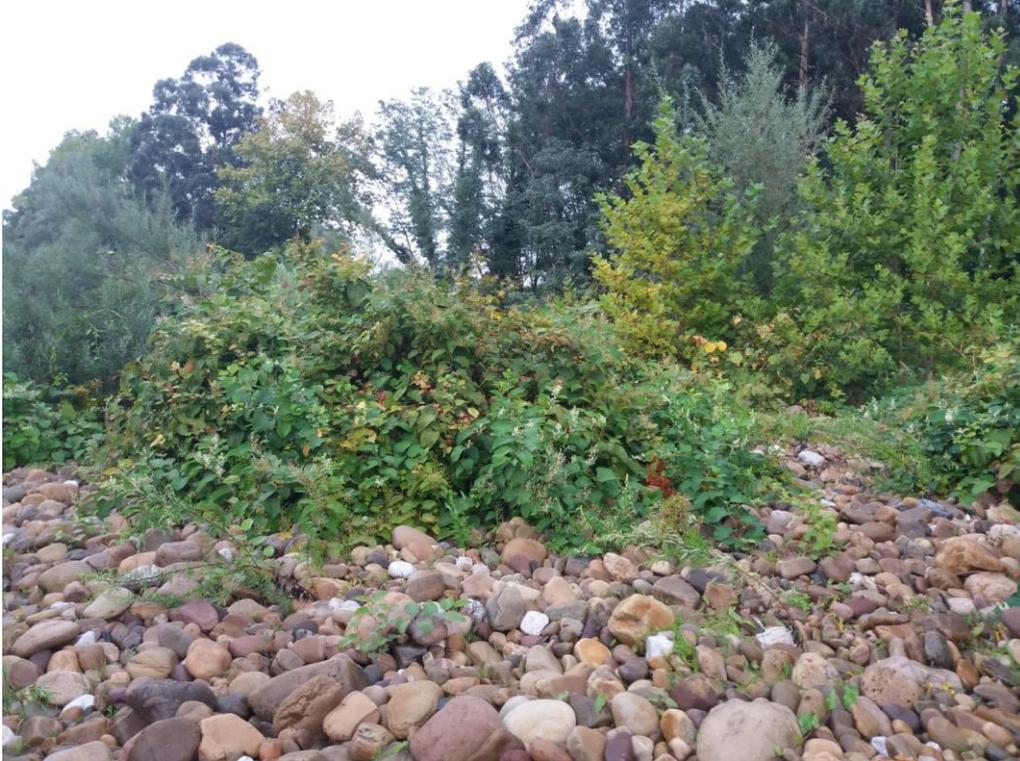
Para posibilitar el inicio trabajos, se realizó una pesca eléctrica con la finalidad de asegurar la supervivencia de las especies fluviales de la zona. Además, en la zona estaba presente la especie vegetal *Reynoutria japonica* catalogada como especie invasora e incluida en el Catálogo Español de Especies Exóticas Invasoras, por lo que se procedió a su eliminación antes de la entrada de la maquinaria para evitar su dispersión.

Ejecución de los trabajos: Ejemplar de *Reynoutria japónica* en la zona de la actuación.

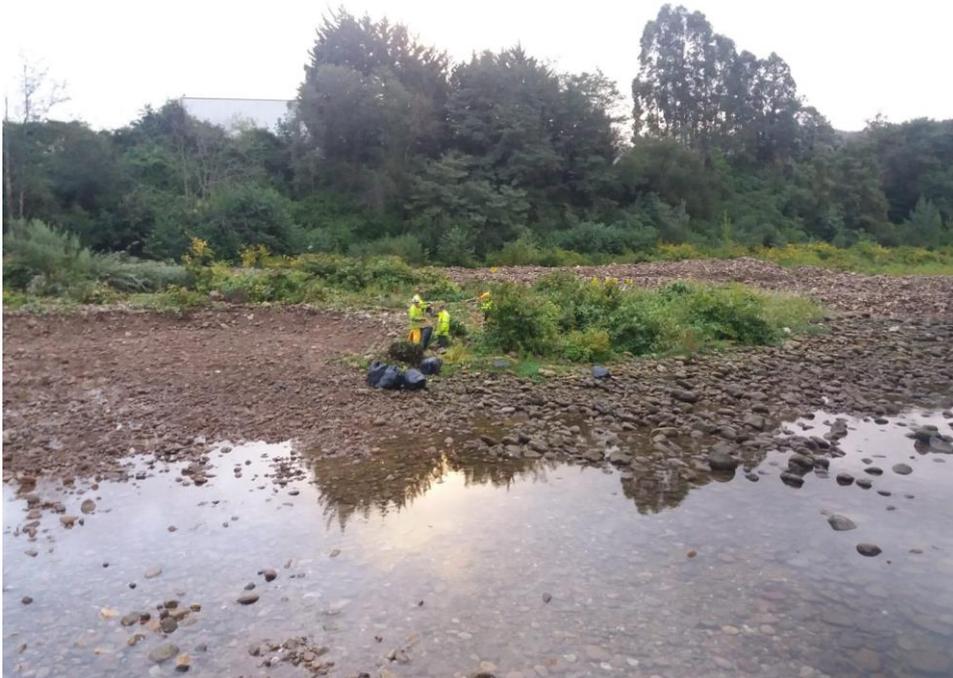
Ejecución de los trabajos: Eliminación de especies invasoras.

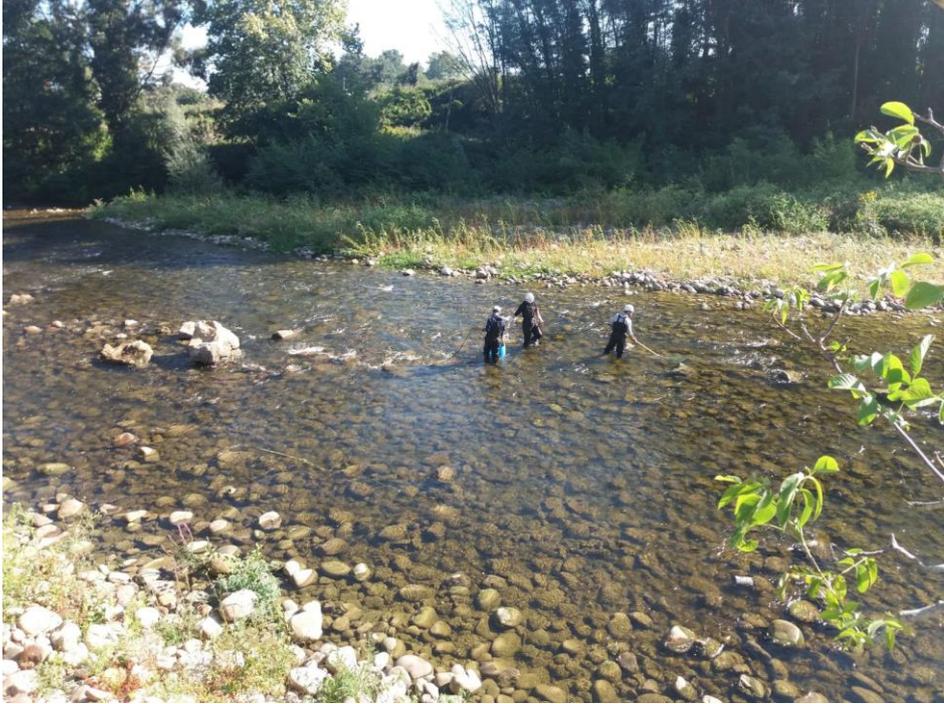
Ejecución de los trabajos: Realización de pesca eléctrica.

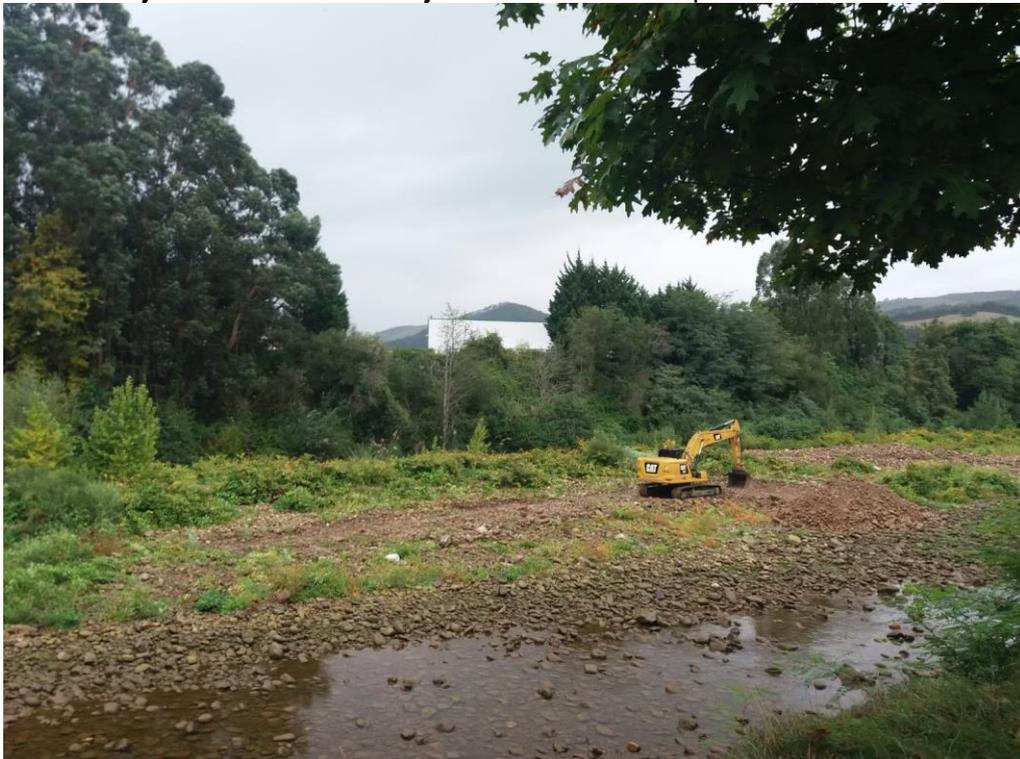
Ejecución de los trabajos: Inicio de los trabajos.
