Actuaciones de la Confederación Hidrográfica del Cantábrico en el río Bedón en Llanes

28 de noviembre de 2022- La Confederación Hidrográfica del Cantábrico ha finalizado los trabajos de mantenimiento, conservación y mejora en el río Bedón en el término municipal de Llanes.

Nota de prensa

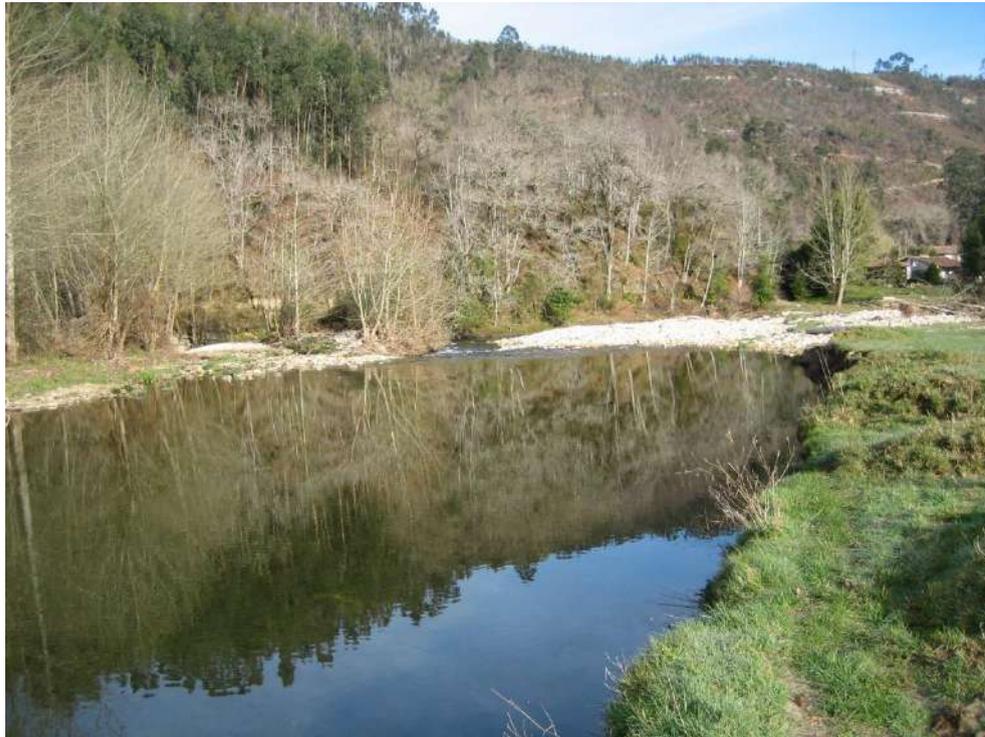
Antes de los trabajos en margen derecha en San Martín

Las actuaciones ejecutadas en el entorno de San Martín han consistido en la restauración del talud de la margen derecha, en un tramo de unos 150 m lineales, para ello se han utilizado los acarreos acumulados en la zona y técnicas de bioingeniería para aportar estabilidad. También se ha recuperado un brazo secundario del río que se encontraba colmatado, aumentando de este modo la sección de desagüe del cauce y también se ha reparado una escollera de unos 20 m que se encontraba en mal estado.

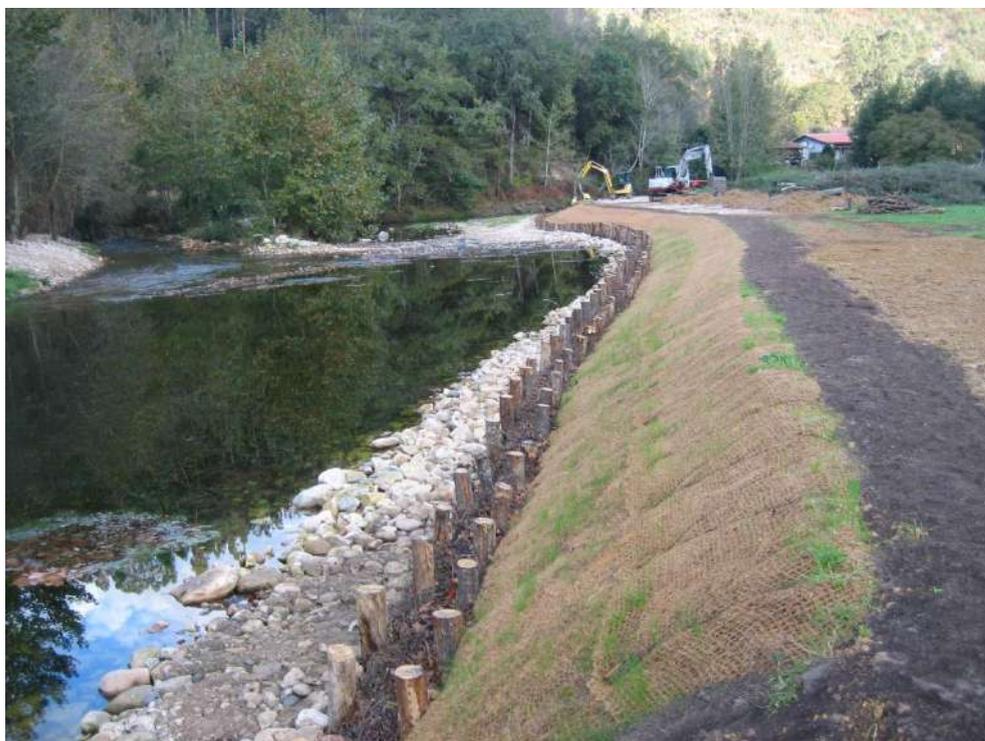
Después de los trabajos en margen derecha en San Martín

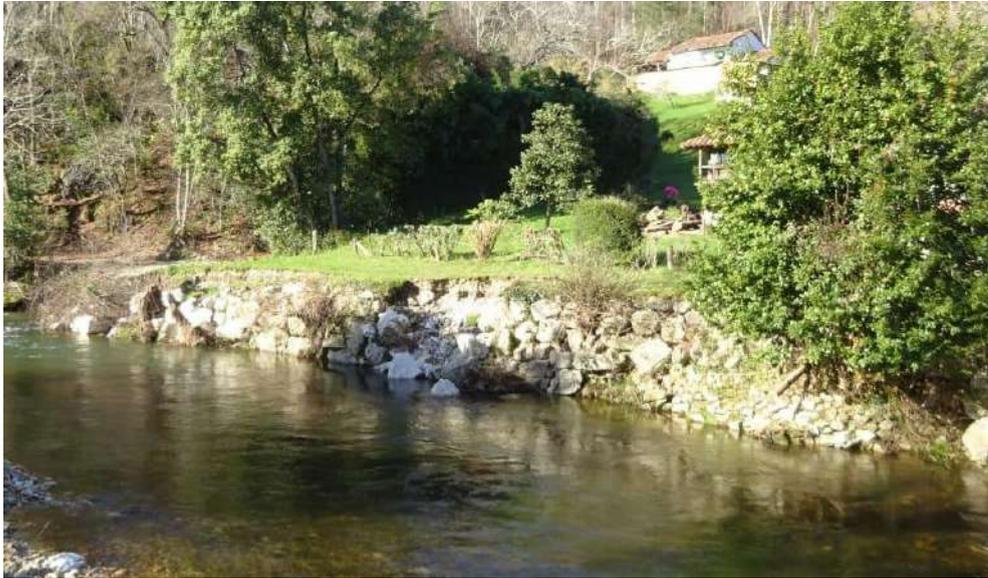
Antes de los trabajos en margen izquierda en San Martín

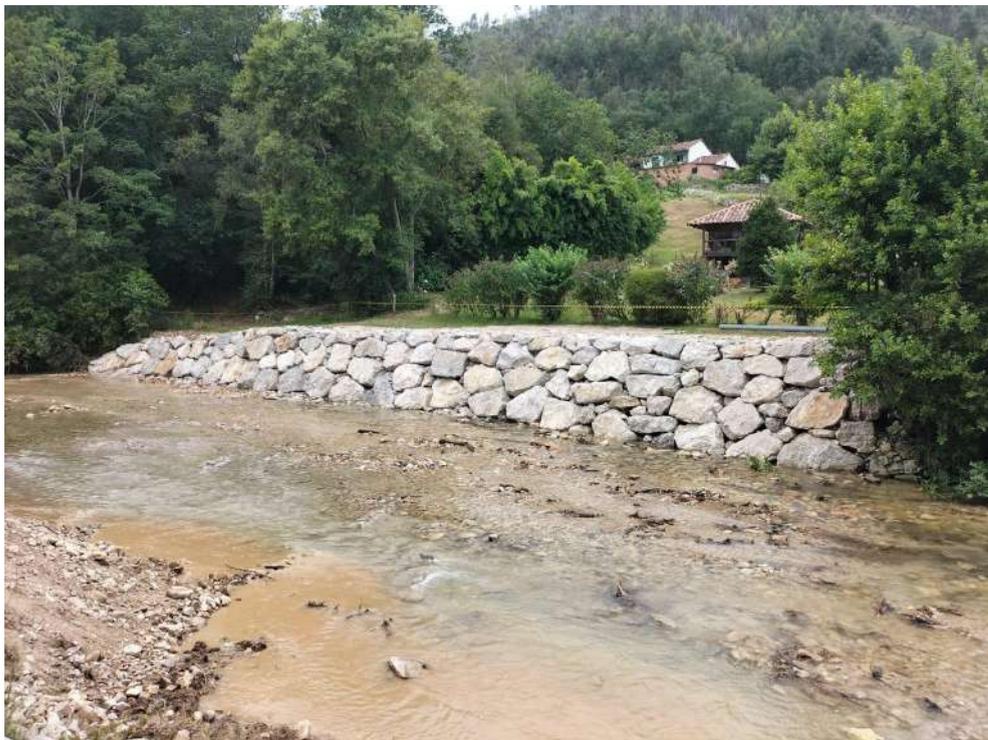
Después de los trabajos en margen izquierda en San Martín

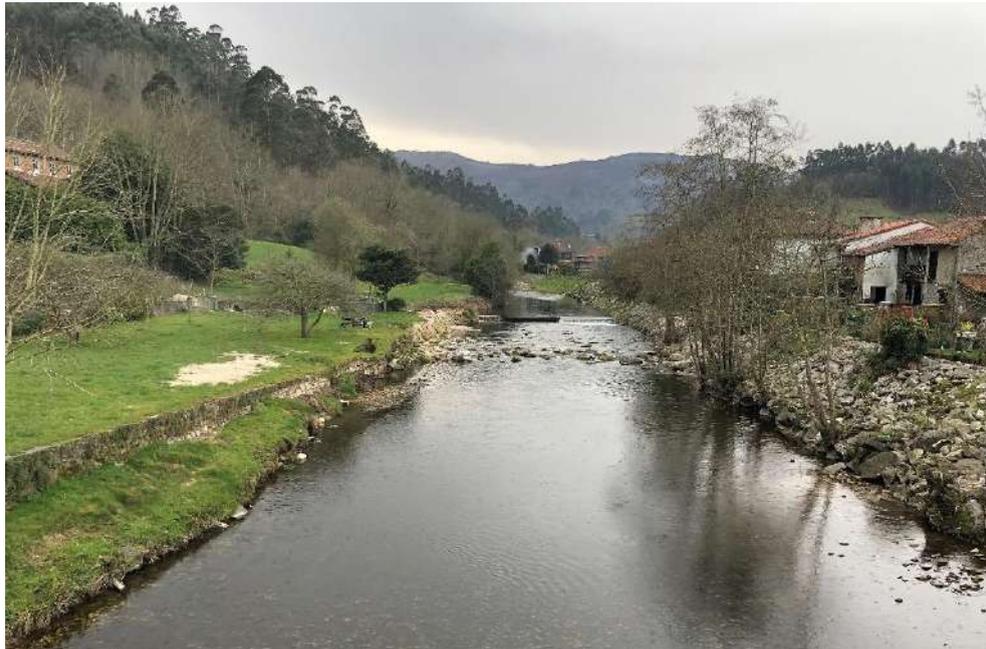
Antes de los trabajos en Rales

En Rales los trabajos se han realizado en las proximidades del puente de acceso a la localidad. En la margen derecha, se ha sustituido un muro de mampostería que se encontraba en mal estado por una escollera de protección que aporta mayor estabilidad y facilita el drenaje y la permeabilidad del terreno. A su vez, en la margen izquierda, se ha reparado la escollera existente y se ha levantado un cerramiento de madera alrededor de la estación del Sistema Automático de Información hidrológica de la CH Cantábrico. Previamente al inicio de los trabajos se retiraron árboles caídos o con peligro de caída y se llevaron a cabo tratamientos para el control de la flora exótica.

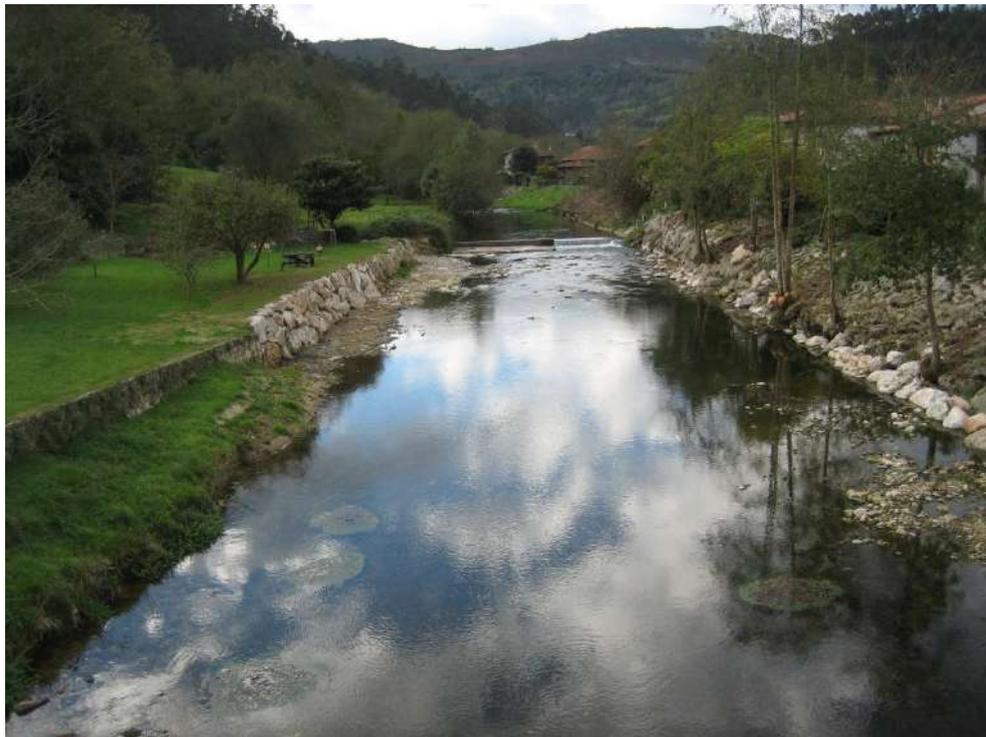
Después de los trabajos en Rales

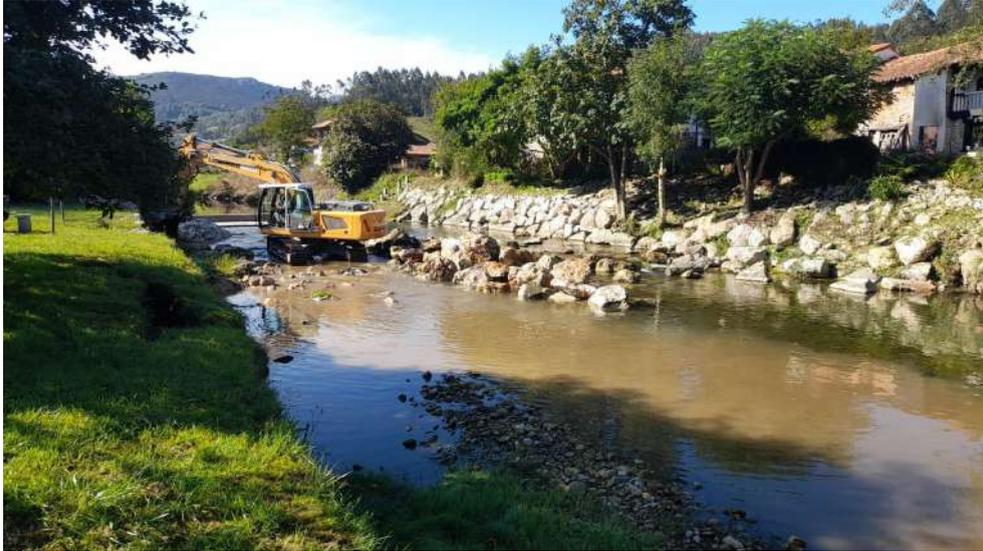
Actuación en la margen derecha en Rales

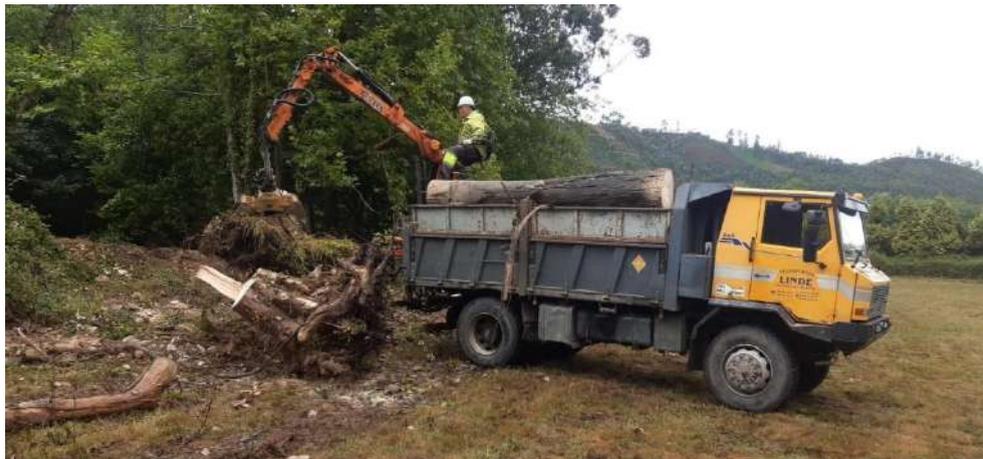
Retirada de restos vegetales en San Martín

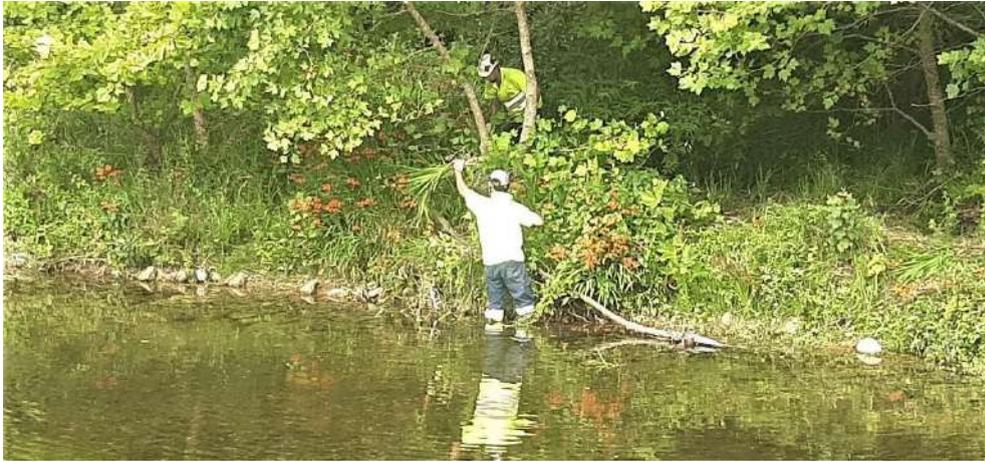
Trabajos de eliminación de plantas exóticas invasoras

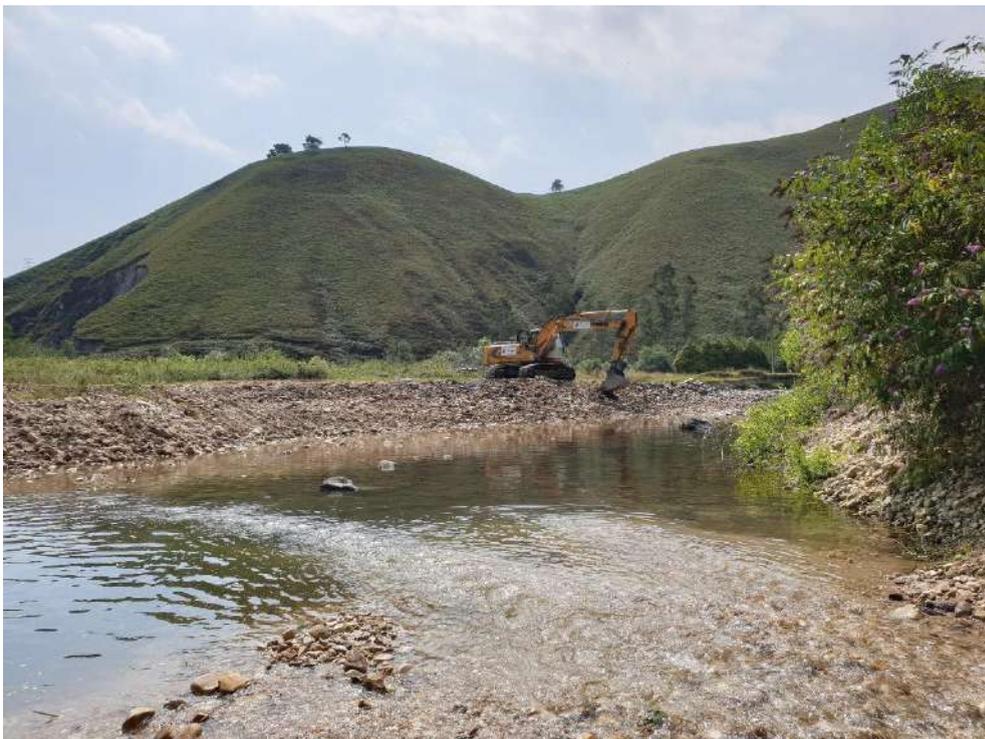
Actuación en de margen derecha en San Martín

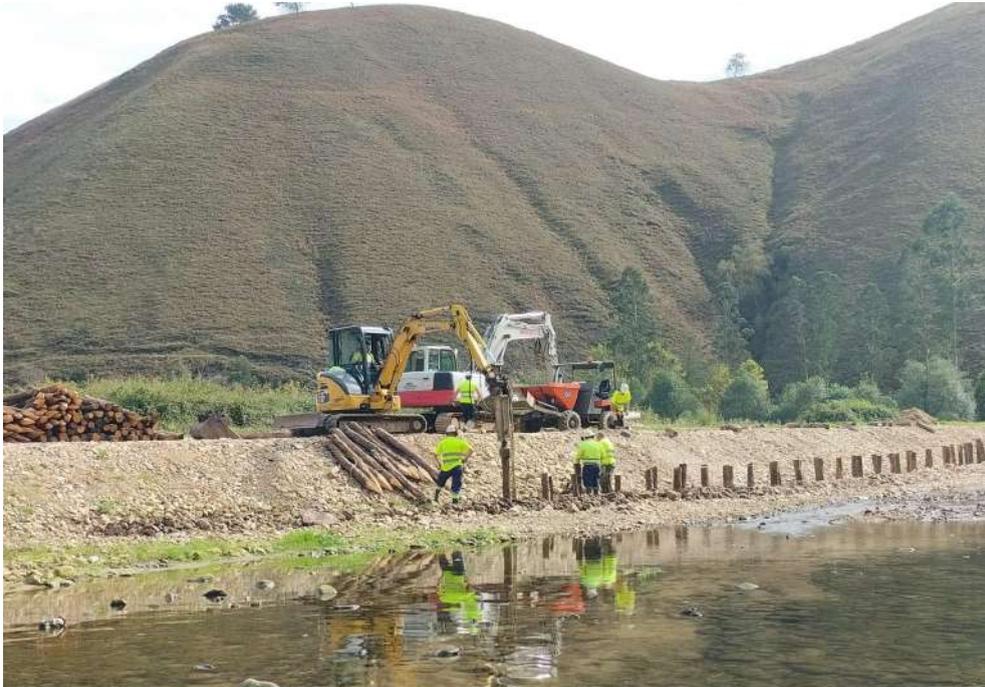
Trabajos de bioingeniería en la margen derecha de San Martín

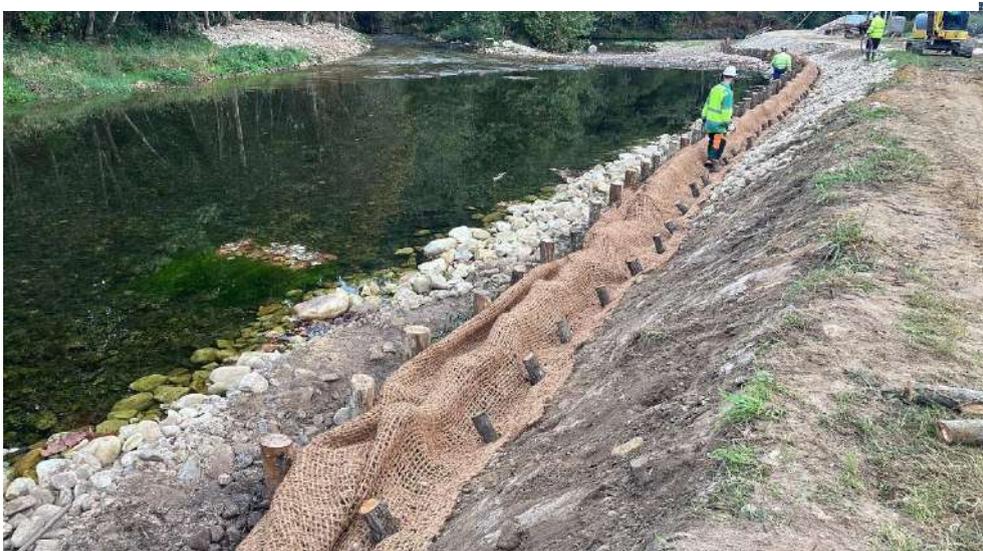
Detalle de la doble empalizada en talud restaurado de San Martín
