## **Parte Española de la Demarcación Hidrográfica del Cantábrico Oriental**

### **REVISIÓN Y ACTUALIZACIÓN DEL PLAN DE GESTIÓN DEL RIESGO DE INUNDACIÓN. 2º CICLO**

#### **ANEJO 3**

#### **JUSTIFICACIÓN DE LAS MEDIDAS ESTRUCTURALES DEL PLAN DE GESTIÓN DEL RIESGO DE INUNDACIÓN**

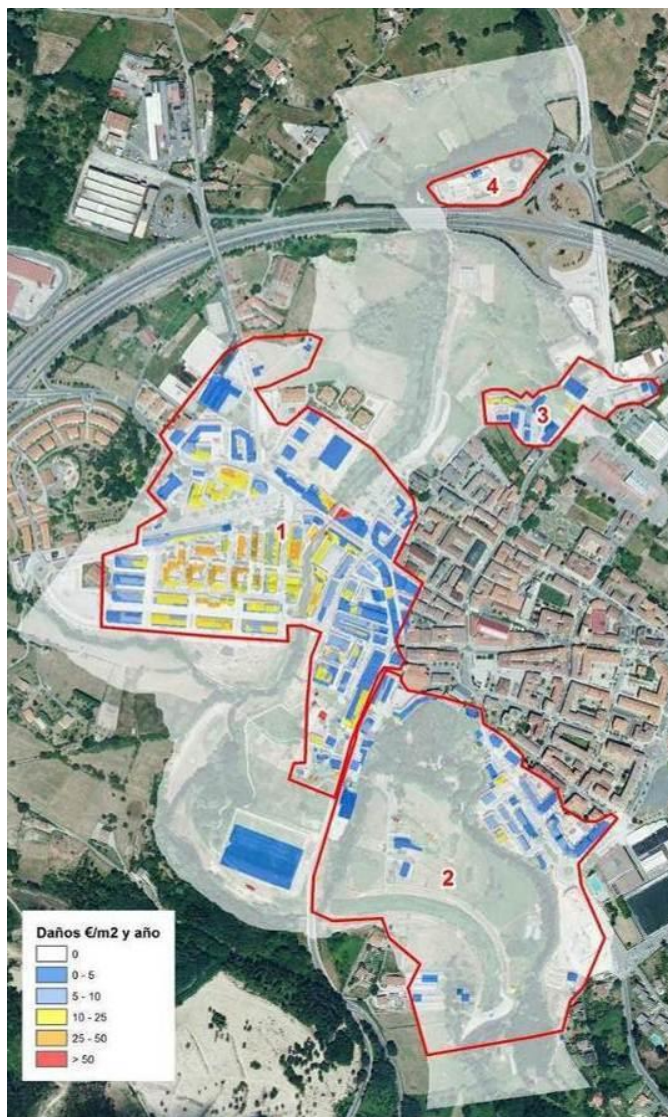
Figura 20.- Ámbitos de actuación del ARPSI de Mungia

Tras analizar la distribución espacial de los daños a lo largo del ARPSI, se definen los 4 ámbitos de estudio siguientes, que engloban la mayor parte del riesgo del ARPSI:

1. Núcleo urbano de Mungia: 85% del daño total
2. Entorno Torrebillela Parkea: 8% daño total
3. Elorduigoitia (entorno Trobika): 2% daño total
4. E.D.A.R. de Mungia: 0,01% del daño total

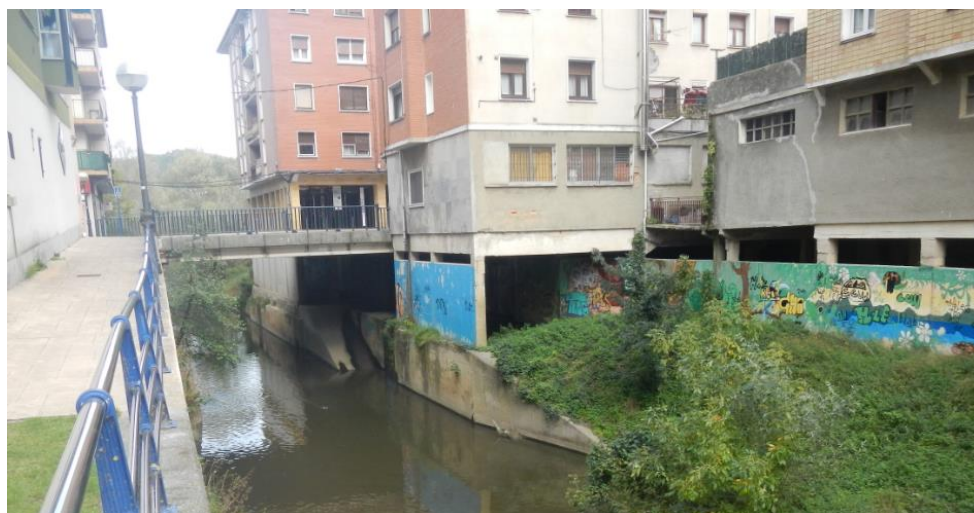
Figura 28.- Tramo urbano en el que el río está limitado por un muro lateral de hormigón en margen izquierda y los paramentos de los edificios en margen derecha, estando dos edificios situados sobre el cauce.

En el tramo urbano de Mungia, el cauce del río Butroe se encuentra fuertemente modificado, especialmente bajo el paso de Lauaxeta kalea, donde el río está encauzado, discurriendo entre muros de hormigón. Esto dificulta seriamente, o incluso llega a impedir, la función de conector ecológico del tramo fluvial.

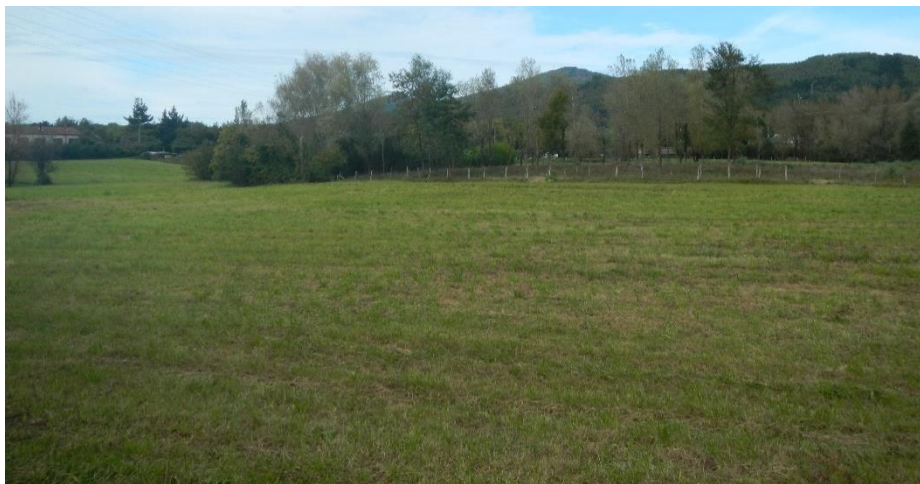
Figura 34.- Zona de acumulación aguas abajo del núcleo urbano en margen izquierda y antiguo meandro

En la margen izquierda, existe el antiguo meandro, actualmente desconectado del cauce principal y con una gran degradación de la vegetación de ribera, apareciendo múltiples ejemplares de *Cortaderia selloana* (plumero de la pampa). Se propone en esta área la recuperación del meandro, reconectándolo al cauce principal recuperando la dinámica original y realizando labores de erradicación y revegetación en el entorno. Esta zona tiene una gran capacidad de laminación natural, por lo que se propone su conservación como zona de laminación sin nuevas ocupaciones. Además, para mejorar la conexión entre ambos lados de la BI-631 se propone la ejecución de una nueva obra de drenaje aprovechando pequeños cauces de agua preexistentes.

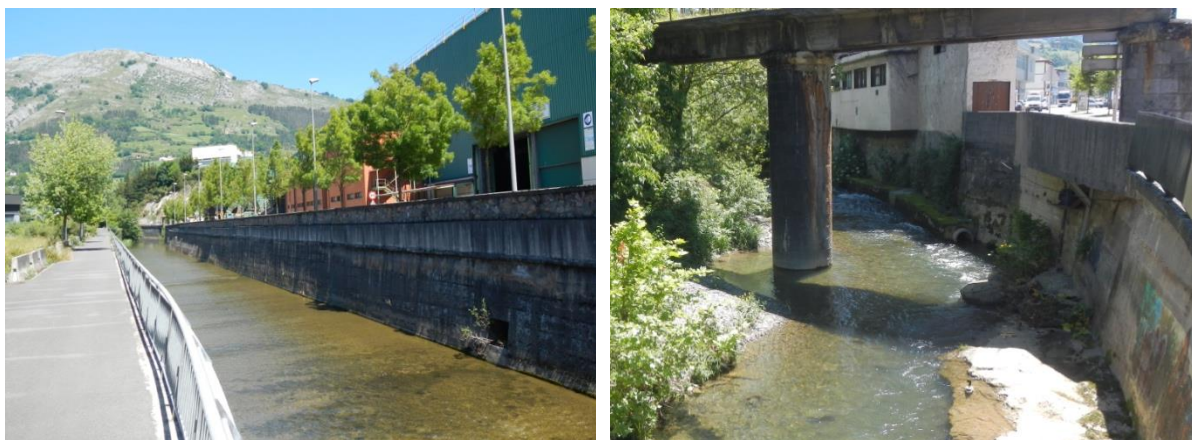
Figura 53.- Izquierda: Tramo encauzado a naturalizar. Derecha: Estado del río Ibaieder aguas abajo del tramo encauzado donde la fijación del lecho está rota.

- Naturalización del tramo fuertemente antropizado en la parte rectificada del meandro del río Ibaieder. Este tramo, que forma parte de las Zona de protección de especies piscícolas de interés económico, está totalmente canalizado con muros y lecho hormigonados. La rotura de este lecho de hormigón desde el azud existente aguas abajo del puente de la GI-631 hacia aguas arriba del mismo generaría un lecho de aguas bajas con zonas irregulares y refugios laterales que irían desarrollándose con la propia dinámica fluvial generando un hábitat más propicio para la vida piscícola y otras especies de gran valor ecológico como el visón europeo.

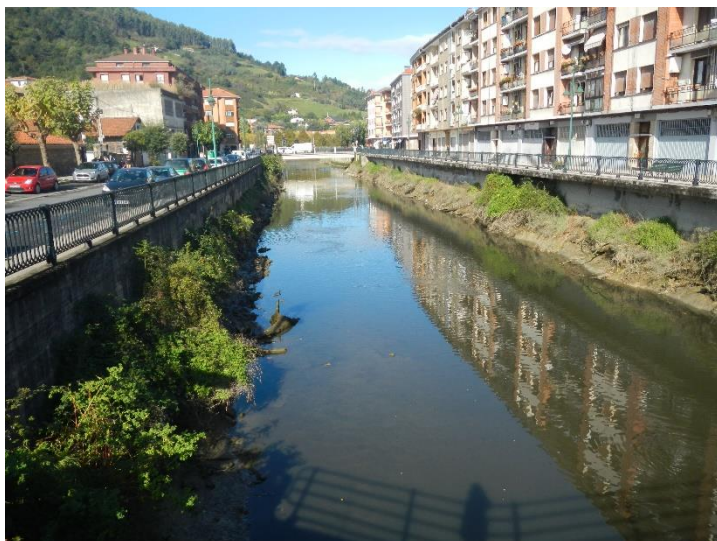
Figura 72.- Tramo del río Oka encauzado a su paso por la zona urbana de Gernika

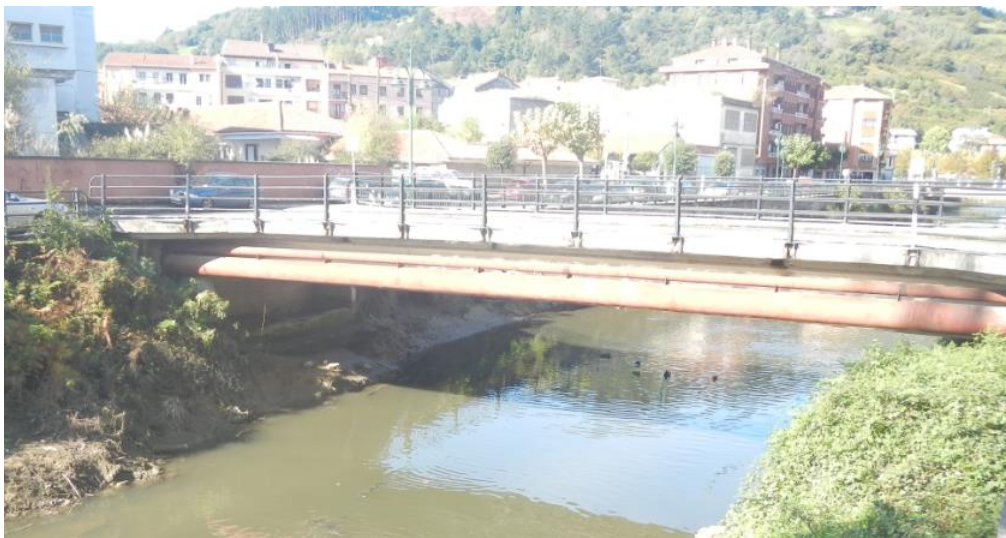
Figura 77.- Puente de Zubialde Kalea a eliminar.

La avenida de 100 años, incluso con las actuaciones propuestas, alcanza la cota de tablero de los 2 puentes existentes en el tramo urbano. Se propone mantener el puente de Rentería, con calificación patrimonial y que aglutina el grueso del tráfico de la zona y eliminar el puente de Zubialde Kalea, situado aguas arriba en el PK 2+750, y cuya eliminación mejora el funcionamiento hidráulico del tramo urbano del río Oka y elimina el riesgo asociado a los posibles daños en la estructura en caso de avenida. Este puente tiene asociado el paso de tuberías por lo que se deberán restablecer los servicios afectados.

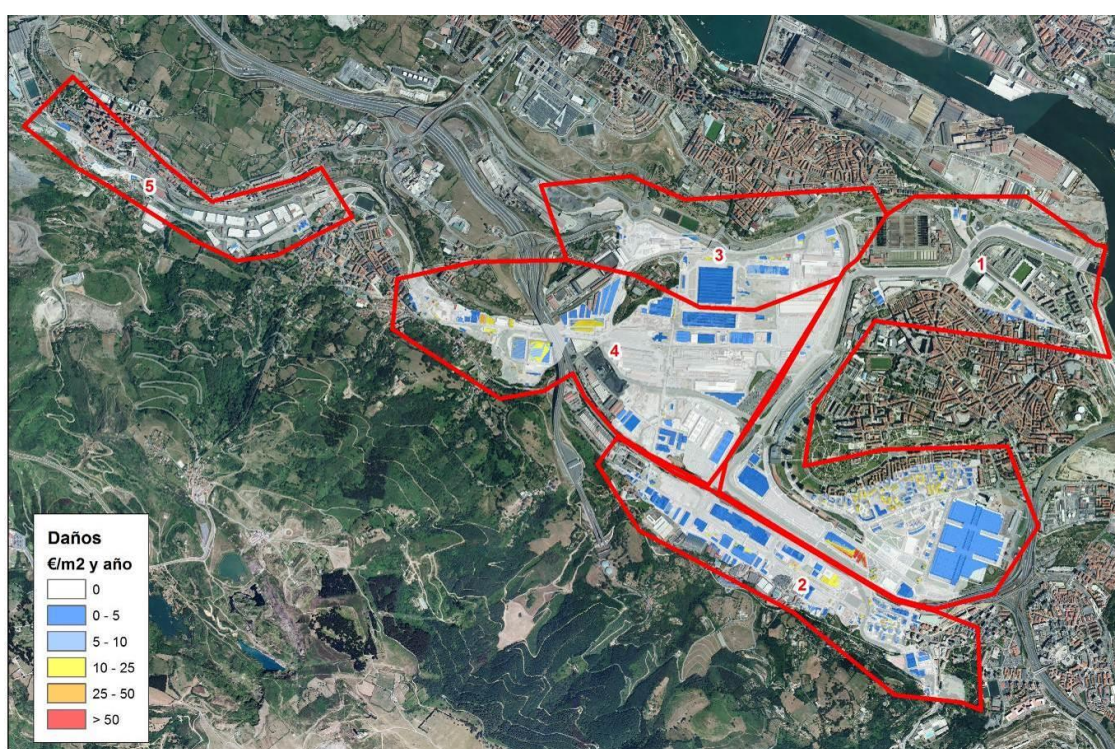
Figura 89.- Ámbitos de actuación y daños en el ARPSI de Galindo

Analizando la cobertura espacial de daños anuales esperados relativos a edificios y vehículos obtenida durante la elaboración de los mapas de riesgo es posible establecer las áreas que concentran la mayor parte del riesgo.

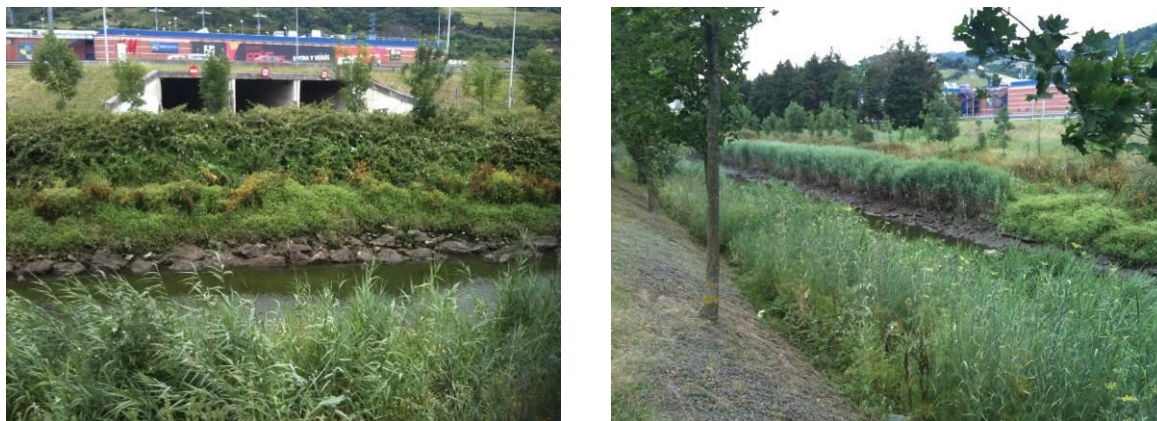
Figura 112.- Río Galindo a la altura de Megapark. Zona alta del tramo objeto de análisis en la Fase 1

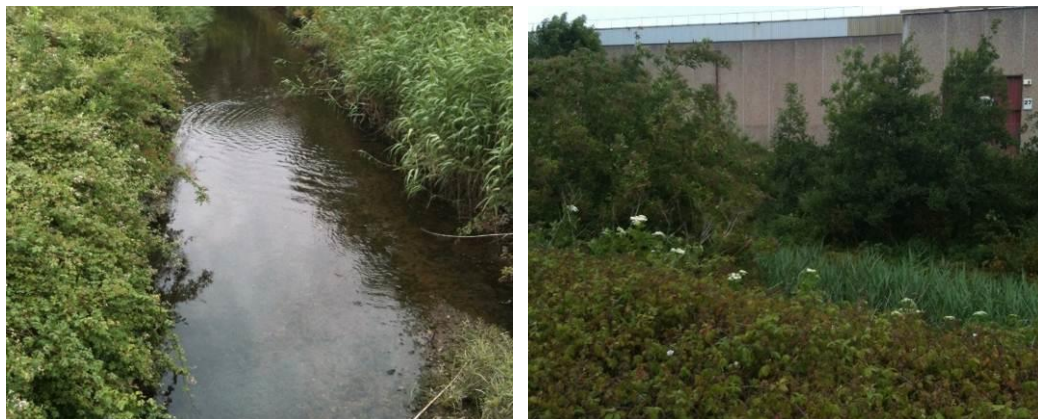
Figura 114.- Río Galindo a la altura del polígono industrial Aparcabisa. En tramos el río está completamente cubierto por zarzas

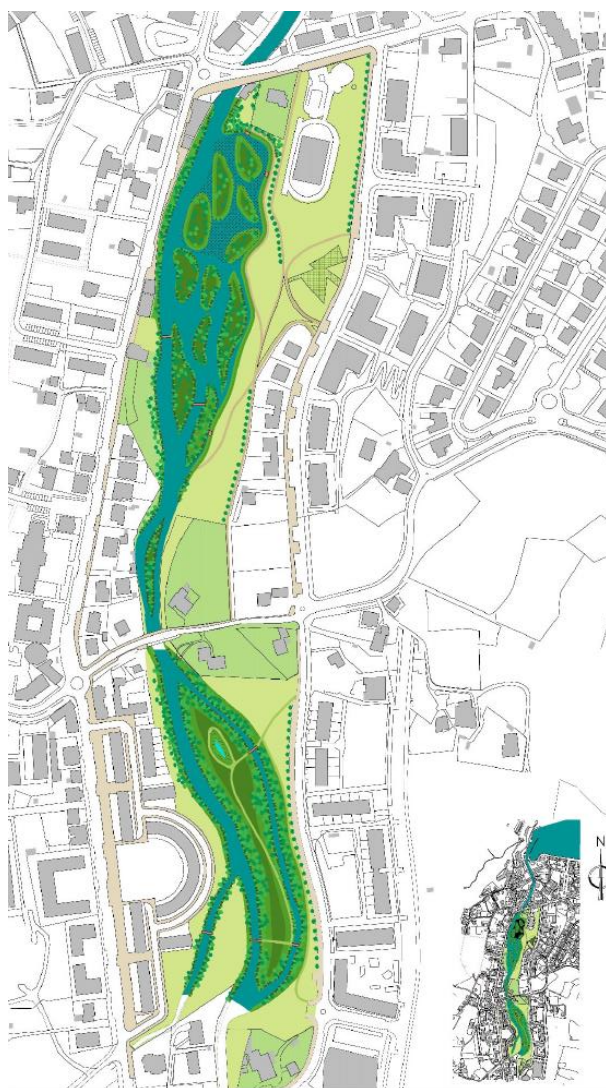
Figura 122.- Planta de actuaciones en el río Estepona (SCIA SL)

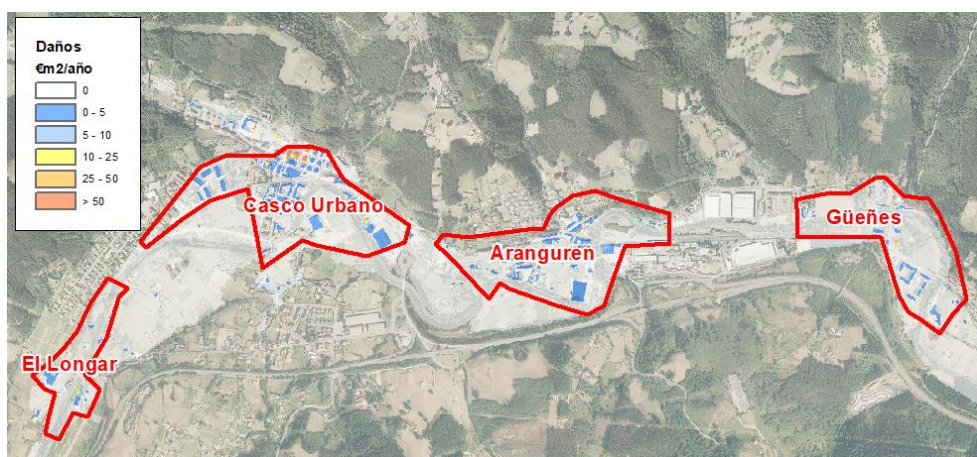
Figura 129.- Ámbitos de actuación del ARPSI de Zalla-Güeñes. Daños correspondientes a la inundabilidad vigente.

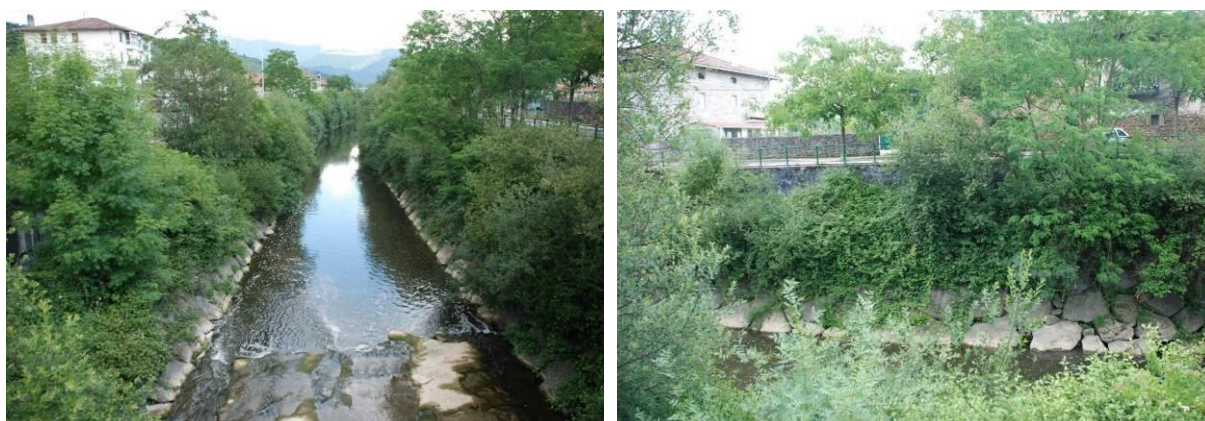
Figura 204.- Nerbioi a su paso por barrio de Santa Cruz. Tramo modificado con taludes de escollera.

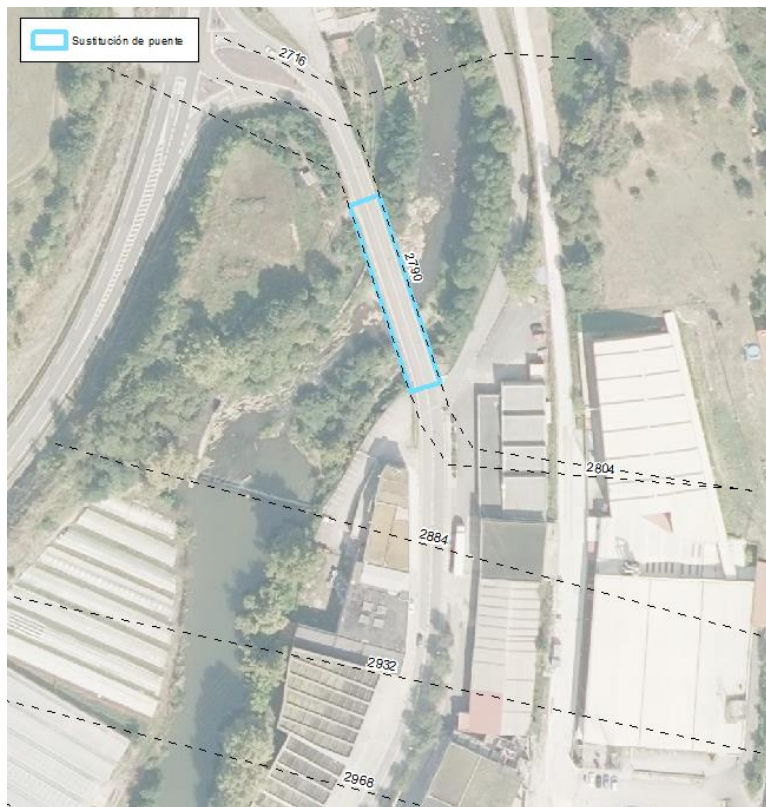
Figura 253.- Actuaciones propuestas en la Fase 0. ARPSI de Bergara

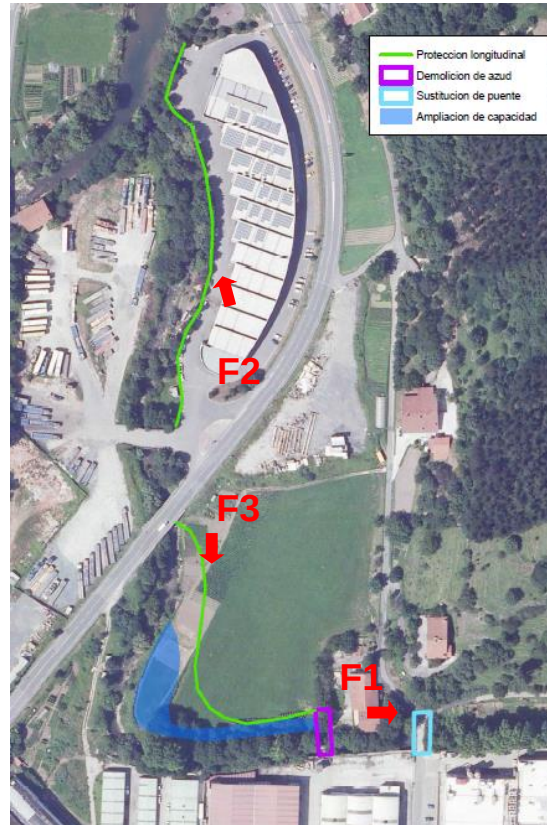
Figura 286.- Medidas propuestas el ámbito de polígonos industriales de Arama y Zaldibia

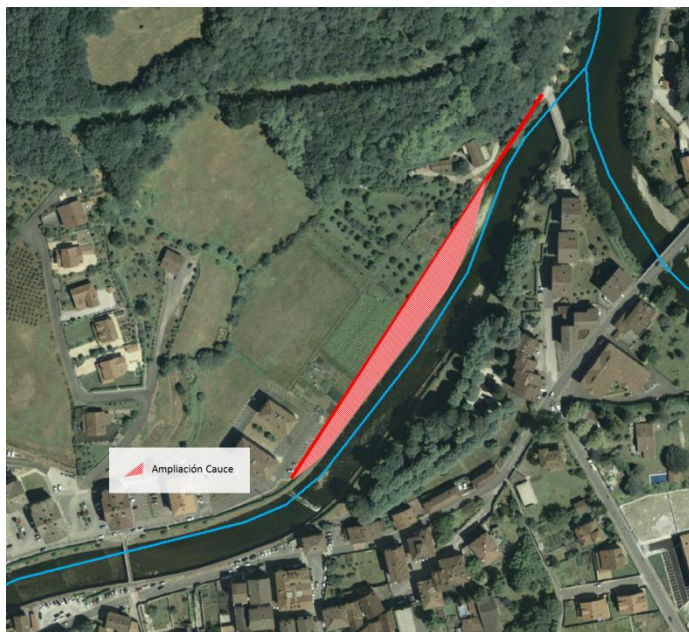
Figura 299.- Propuesta de ampliación del cauce en el río Ezcurra
