La Confederación Hidrográfica del Cantábrico realiza trabajos de estabilización en la margen derecha del río Nalón en Las Regueras

Nota de prensa

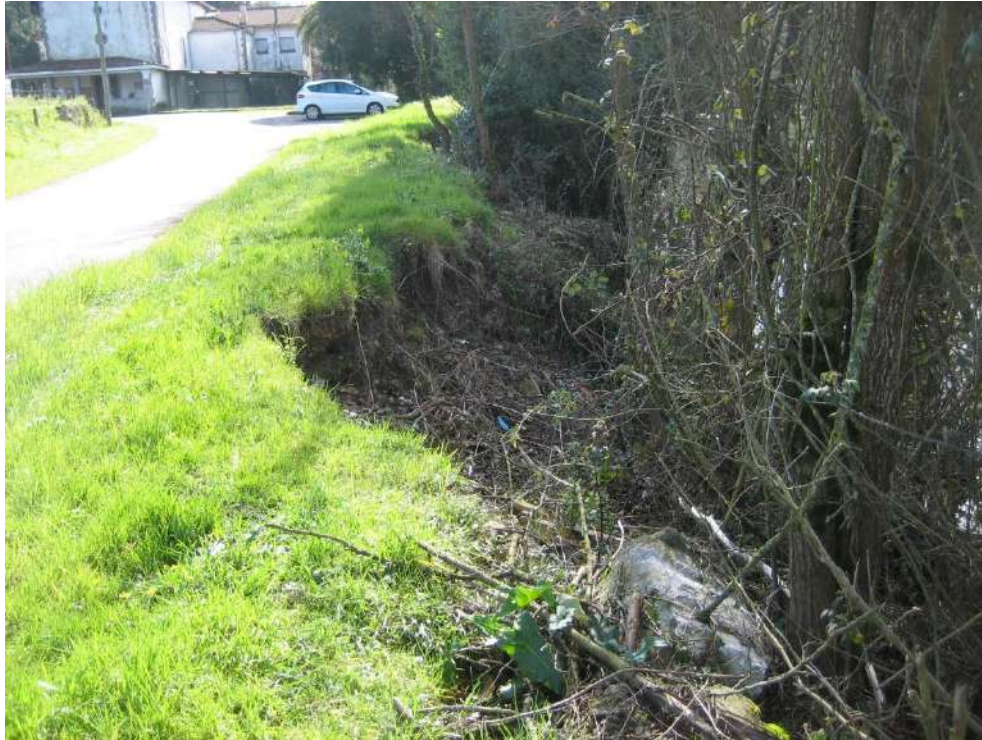
La actuación se localiza en un tramo de unos 175 m en el que el río Nalón ha erosionado el talud de la margen derecha poniendo en riesgo, en caso de no corregirse, la estabilidad del camino que discurre entre la iglesia y el cementerio. En este tramo, a su vez, se observan síntomas de deterioro en la vegetación de ribera, y acumulación de restos vegetales procedentes de los arrastres del río que deben retirarse, así como árboles inclinados y con peligro de caída.

Erosión de la margen derecha con abundantes restos vegetales acumulados

Los trabajos se han iniciado con la realización de tratamientos selectivos sobre la vegetación, así como la retirada de restos vegetales acumulados. Para consolidar el talud erosionado se ha proyectado el empleo de técnicas de bioingeniería que consisten en remodelar y perfilar el talud para posteriormente fijar el terreno mediante una empalizada sobre la que se realizan trabajos de revegetación de especies propias de la ribera. Con esta técnica se contribuye a la estabilización de las orillas, se recupera y da continuidad al bosque de ribera.

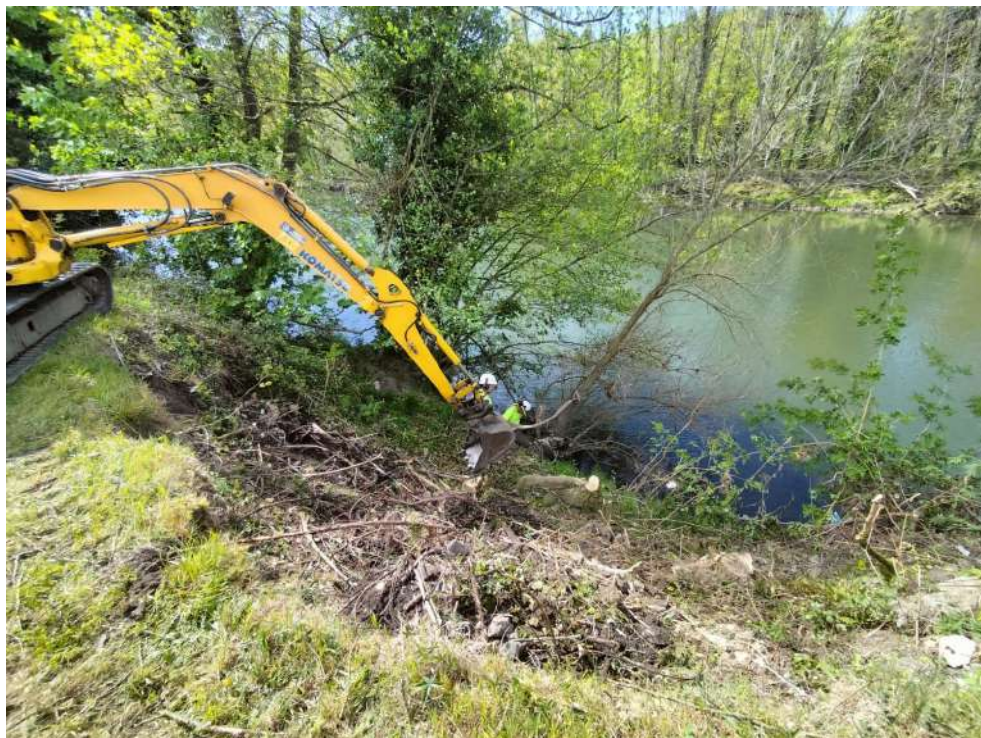
Retirada de restos vegetales acumulados en uno de los puntos erosionados (1/3)

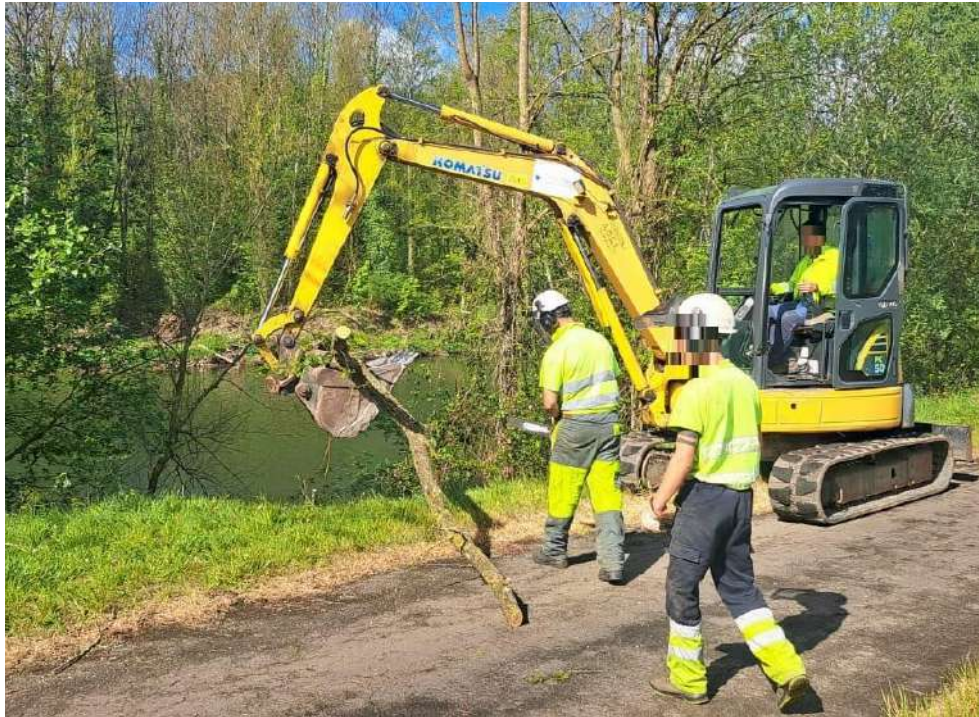
Retirada de restos vegetales acumulados en uno de los puntos erosionados (2/3)

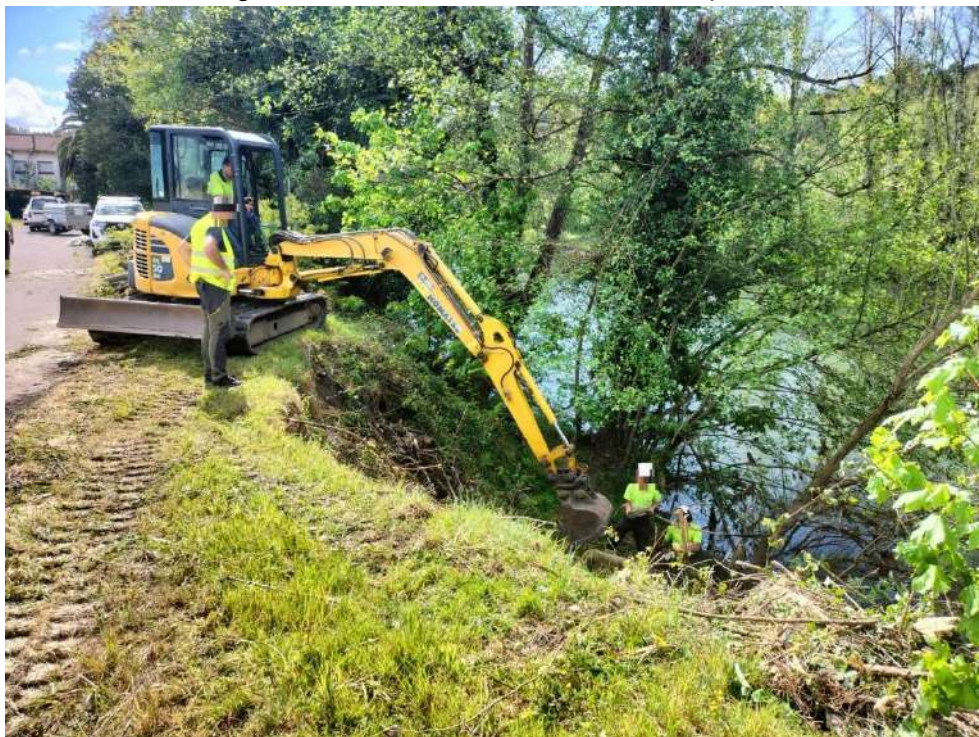
Retirada de restos vegetales acumulados en uno de los puntos erosionados (3/3)
