La Confederación Hidrográfica del Cantábrico inicia la reparación de la senda y el cauce del río Viao en Nava

Nota de prensa

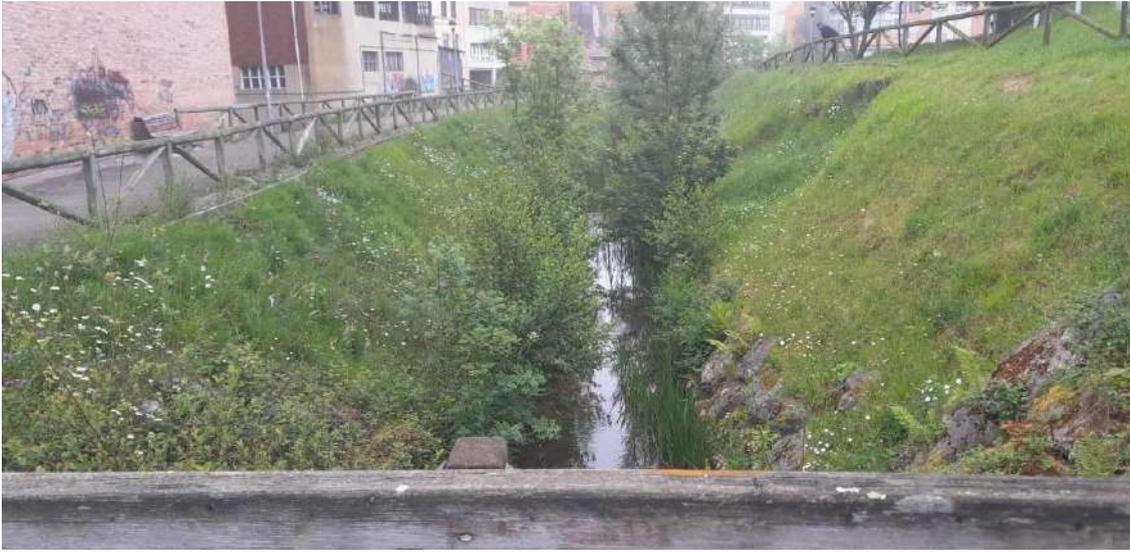
Las actuaciones cuentan con un presupuesto inicial de 248.490,11 €. Se ejecutan en un tramo de 165 metros en los que el cauce ha sufrido la socavación de su lecho por la acción de las aguas, lo que ha provocado que las escolleras que delimitan las orillas se hayan movido y en algunas zonas se hayan desmoronado completamente.

Situación previa antes del inicio de los trabajos

Los trabajos previos consisten en desbroces, desvío del cauce para el desarrollo de las labores en seco y desmontaje de escolleras y nervios transversales dañados, que se trasladarán a la explanada de acopio para su posterior gestión.

A continuación se reconstruirán los nervios transversales del lecho del cauce, de hormigón y piedra, de modo que la pendiente final sea del 1%.

En los tramos en los que las márgenes están más deterioradas se reconstruirán las escolleras en la totalidad del talud hasta la cabeza de la senda, para su mejor integración ambiental serán revegetadas.

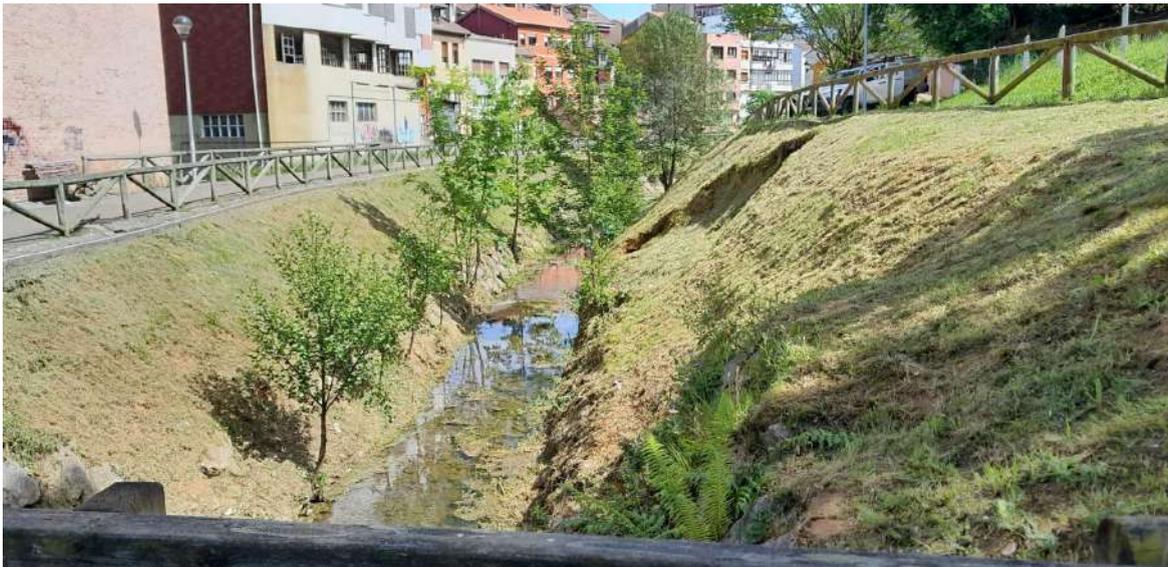
Desbroce previo en una de las zonas con mayor afección en el talud

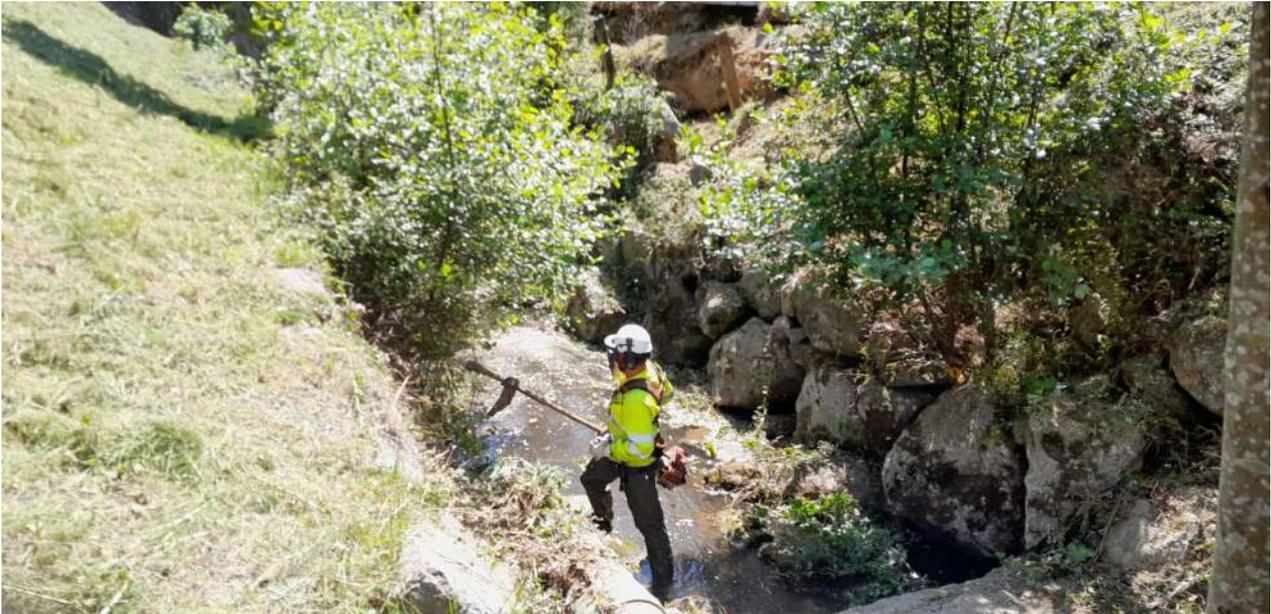
Labores previas de desbroce
