# La Confederación Hidrográfica del Cantábrico recupera la continuidad longitudinal en el barranco de Anzó en Sobrescobio y en el río Llorín en Valdés

Nota de prensa

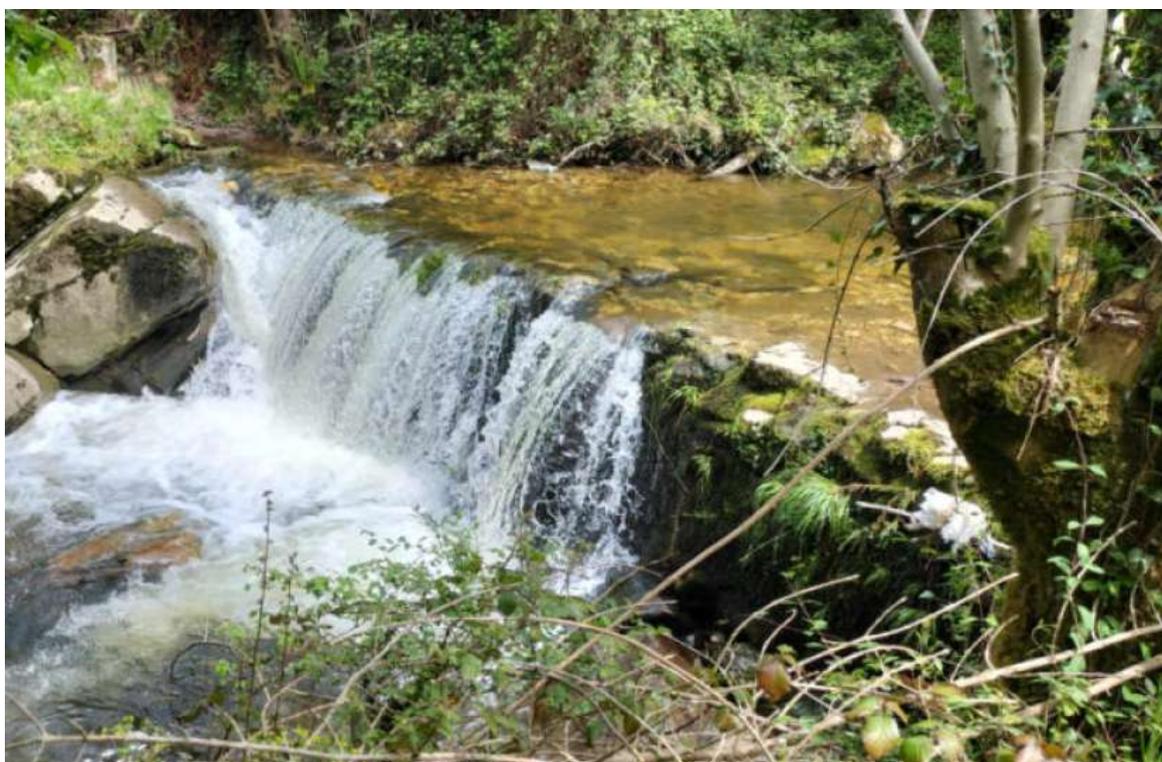
El azud, construido en piedra y hormigón, disponía de unas dimensiones aproximadas de 9 m de largo x 1,5 m de ancho x 1,5 m de alto, y se encontraba en un estado de conservación deficiente. La finalidad del azud era derivar agua hacia una tubería de captación, actualmente totalmente colmatada por la falta de uso.

Antes de la demolición

Se ha procedido a la demolición total del azud, ya que por las condiciones geomorfológicas y ambientales de la zona no se prevén alteraciones o daños sobre las márgenes aguas arriba o abajo de la construcción.

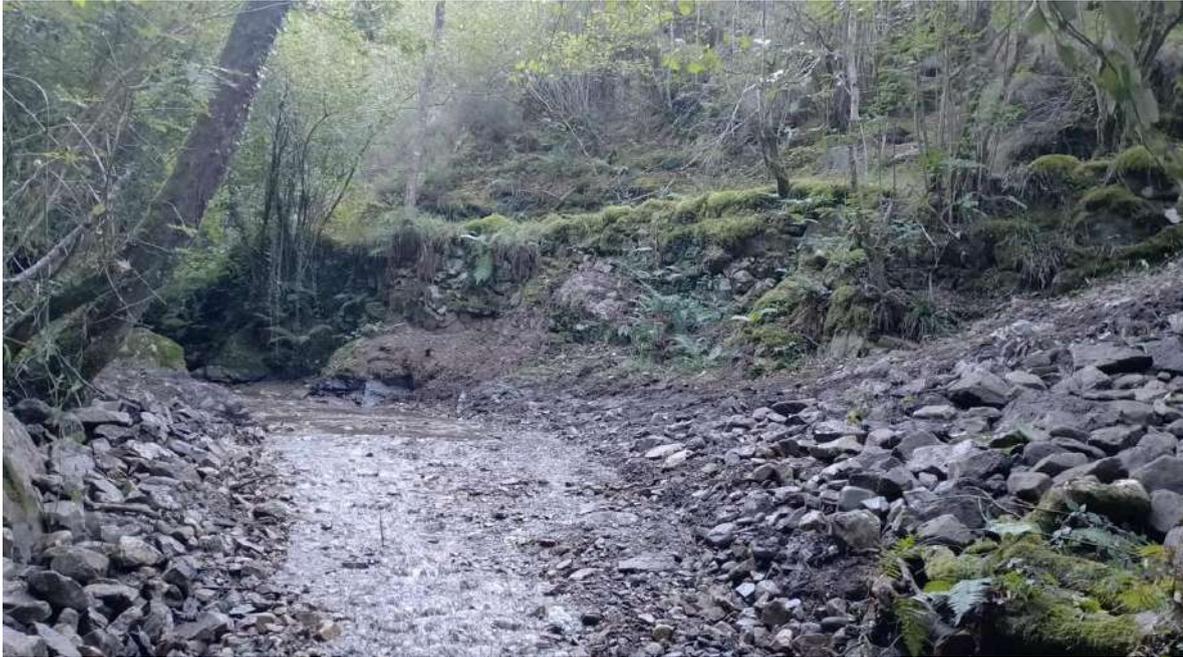
Después de la demolición

La actuación se inició con la captura mediante pesca eléctrica de la fauna piscícola del tramo afectado y con labores de desbroce selectivo para permitir el tránsito de la maquinaria. Posteriormente se retiraron árboles y otros restos vegetales acumulados en el azud, para continuar con la demolición y extracción de los restos del azud con ayuda de maquinaria. Por último, se ha procedido a la adecuación final de las márgenes y del vial de acceso a las obras.

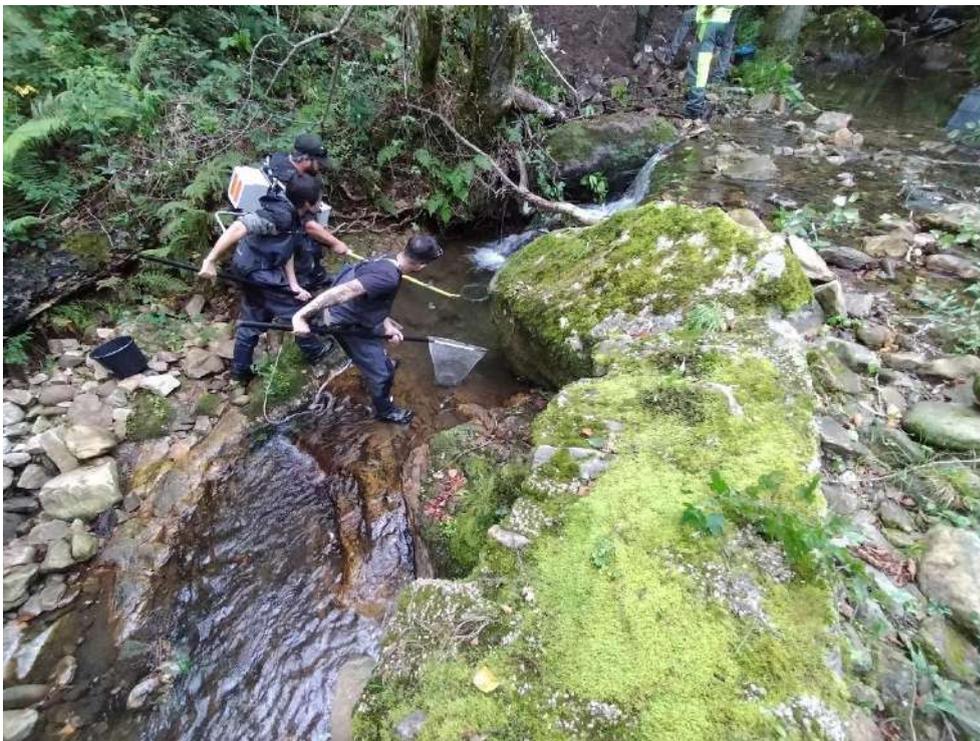
Trabajos de pesca eléctrica previos a la demolición

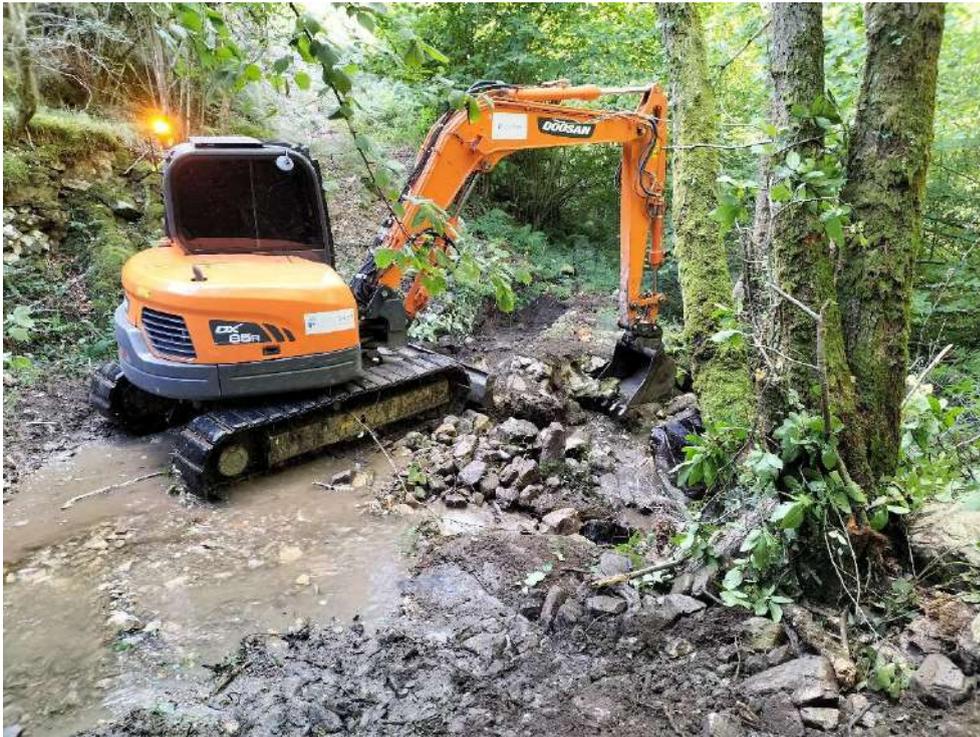
Demolición del azud

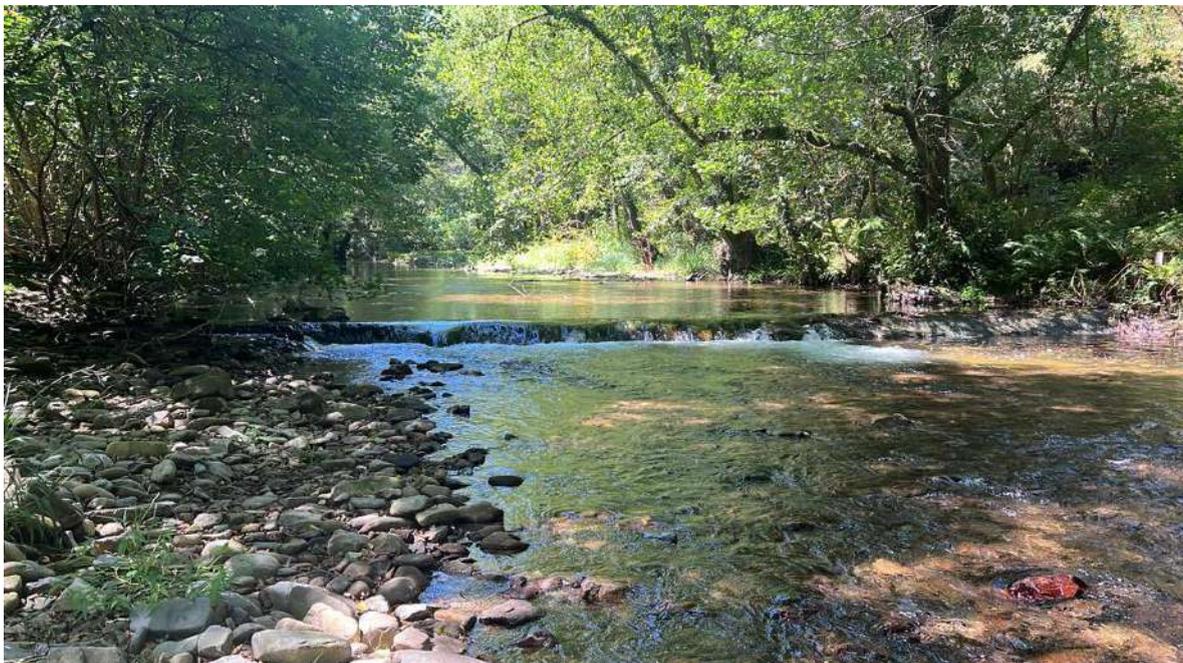
Los dos azudes estaban construidos en mampostería y se utilizaron originalmente para derivar agua para riego. En la actualidad se encontraban fuera de uso.

- Azud de Brieves: 15 m de largo x 1 m de alto.
- Azud de El Pontigón: 25 m de largo x 1,5 m de alto.

Azud de Bribiesca antes de los trabajos

En ambos casos se ha procedido a la demolición total ya que, por las condiciones geomorfológicas y ambientales de la zona, no se prevén alteraciones o daños sobre las márgenes aguas arriba o abajo de las construcciones.

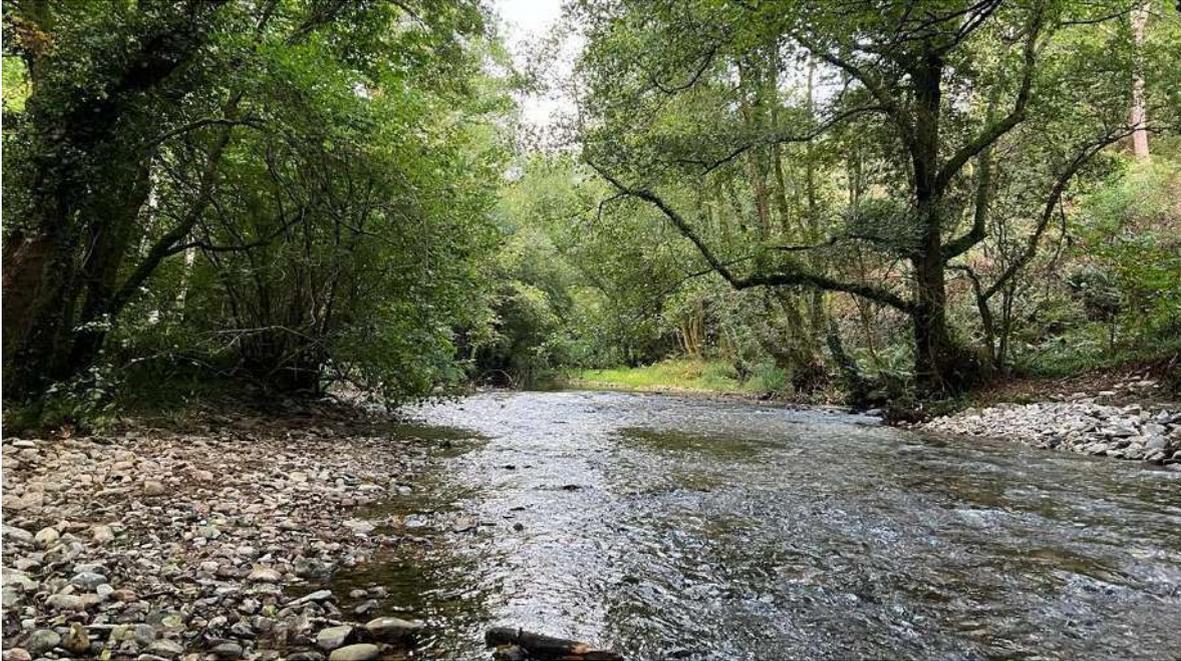
Situación después de los trabajos en Brieve

La actuación se inició con la captura mediante pesca eléctrica de la fauna piscícola del tramo afectado y con labores de desbroce selectivo para permitir el tránsito de la maquinaria. Posteriormente se retiraron árboles y otros restos vegetales acumulados en los azudes, para continuar con la demolición y extracción de los restos de las construcciones con ayuda de maquinaria. Por último, se procedió a la adecuación final de las márgenes y del vial de acceso a las obras.

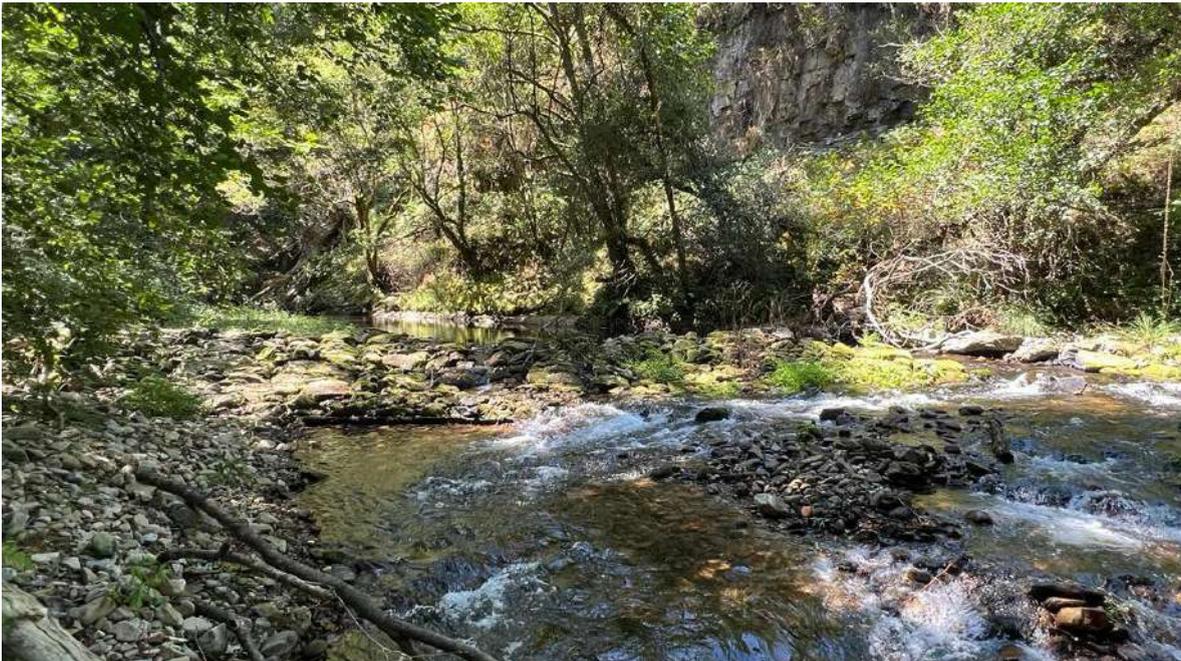
Azud de El Pontigón antes de los trabajos

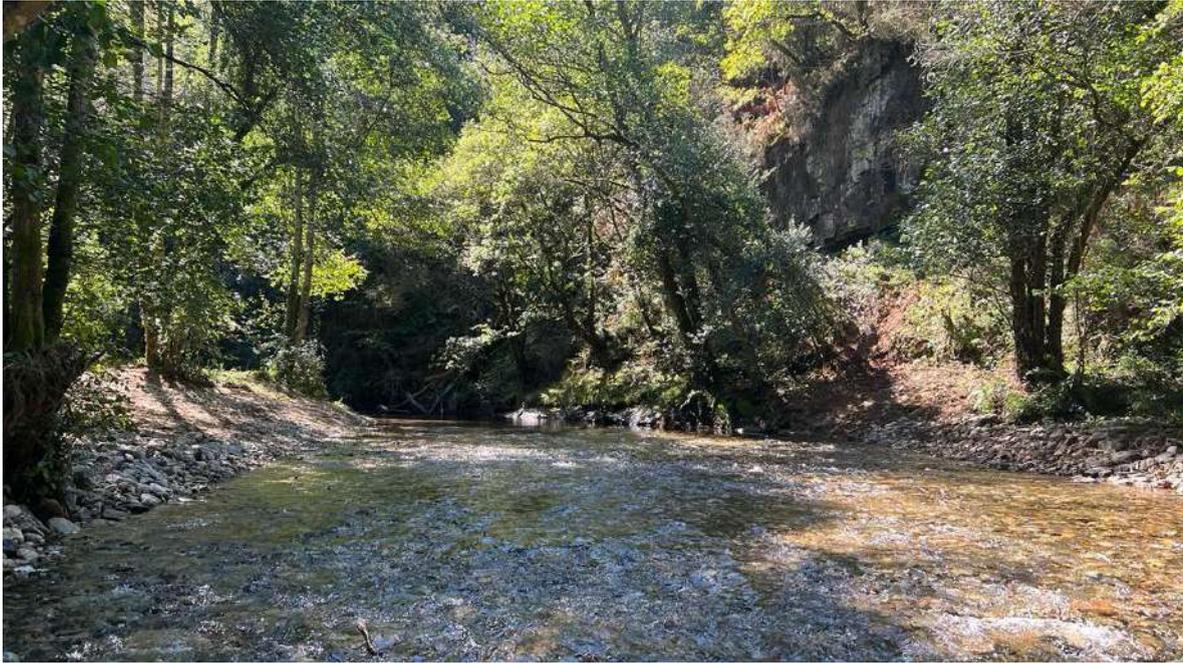
Situación después de los trabajos en El Pontigón

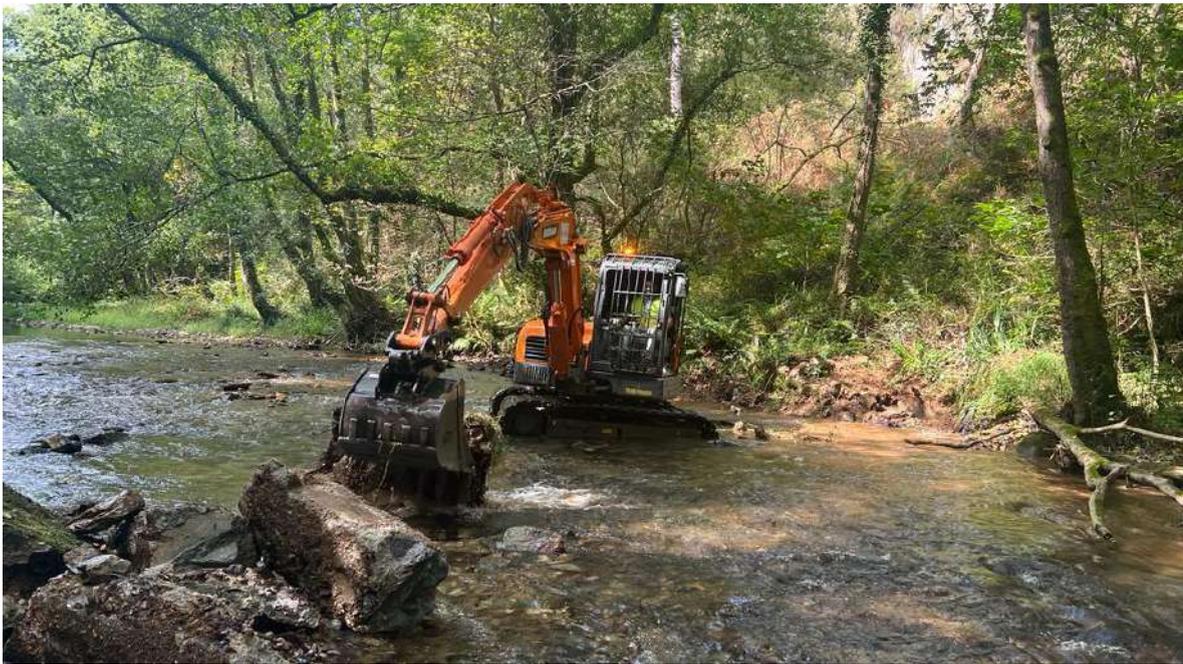
Trabajos de demolición en Brieves

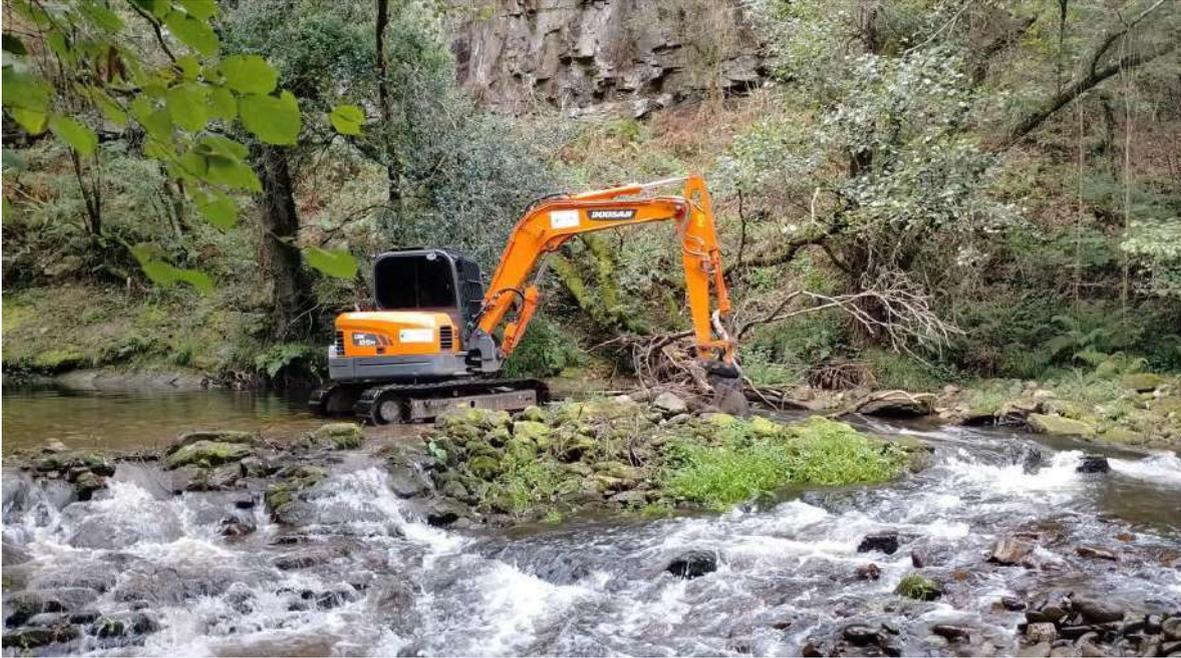
Trabajos de demolición en El Pontigón
