La Confederación Hidrográfica del Cantábrico recupera la continuidad longitudinal en el río Nora

17 de noviembre de 2023- La Confederación Hidrográfica del Cantábrico ha finalizado los trabajos de mejora de la continuidad fluvial del río Nora, en el entorno de Meres, mediante la eliminación de un azud en desuso con el objetivo de recuperar, a lo largo del tiempo, el conjunto de procesos hidrológicos, geomorfológicos y ecológicos propios del río.

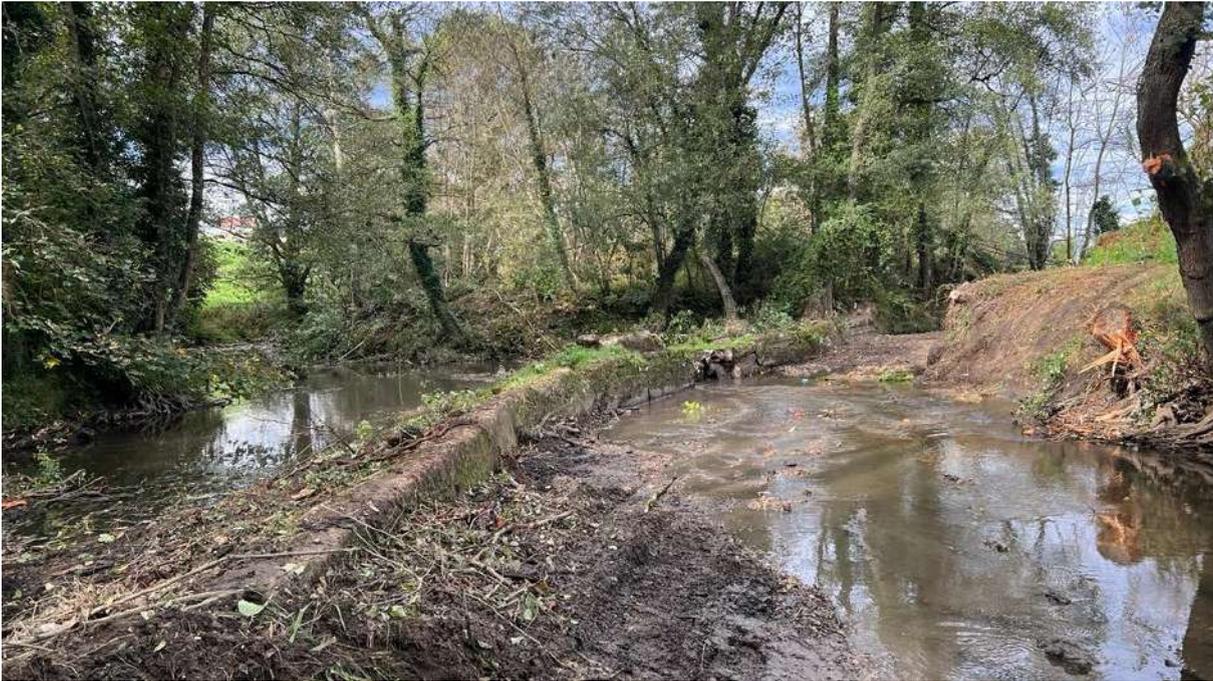
El azud tenía la finalidad de derivar agua para accionar un antiguo molino, actualmente fuera de uso. Estaba construido en hormigón y disponía de unas dimensiones de 15 m de largo x 1 m de ancho x 1,2 m de alto. La infraestructura se encontraba en un estado de conservación deficiente ocasionando, en épocas de máximas avenidas, la desestabilización de las márgenes del canal de derivación y la inundación de viviendas cercanas.

Azud antes de la actuación

Con esta actuación se ha procedido a la demolición total del azud, ya que se ha estimado que no se producirán alteraciones o daños sobre las márgenes aguas arriba o abajo de la construcción.

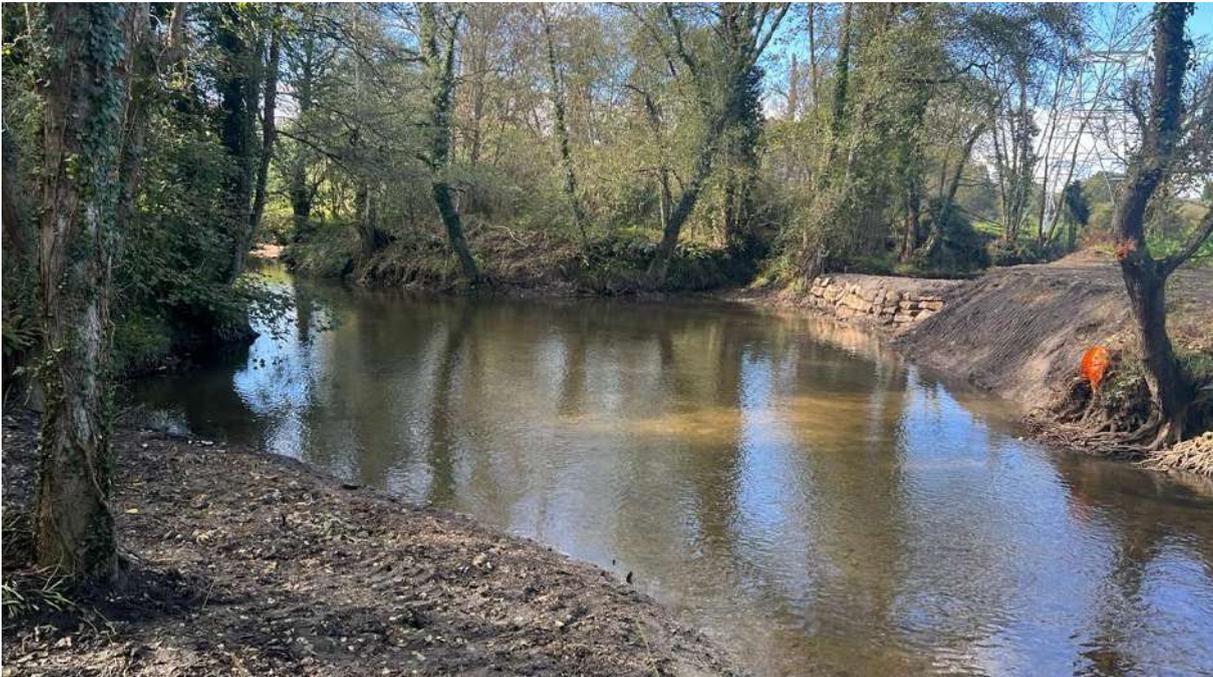
Después de la actuación

Los trabajos han supuesto una inversión aproximada de 14.500 € y se iniciaron con la captura mediante pesca eléctrica de la fauna piscícola del tramo afectado y con labores de desbroce selectivo para permitir el tránsito de la maquinaria. Posteriormente se retiraron árboles y otros restos vegetales acumulados, para continuar con la demolición y extracción de los restos de la construcción con ayuda de maquinaria. Por último, se han adecuado las márgenes y el vial de acceso a las obras.

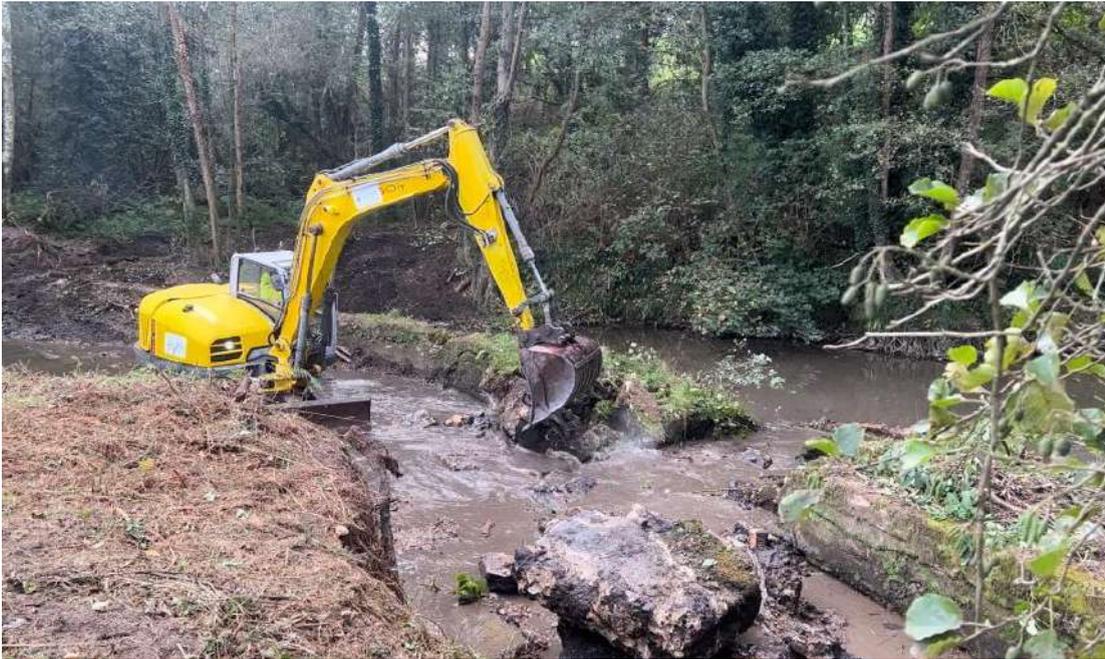
Trabajos de demolición
