La Confederación Hidrográfica del Cantábrico actúa en la conservación de los ríos cántabros

Nota de prensa

04 de diciembre de 2023- La Confederación Hidrográfica del Cantábrico ha iniciado los trabajos de mantenimiento, conservación y mejora en varios ríos cántabros.

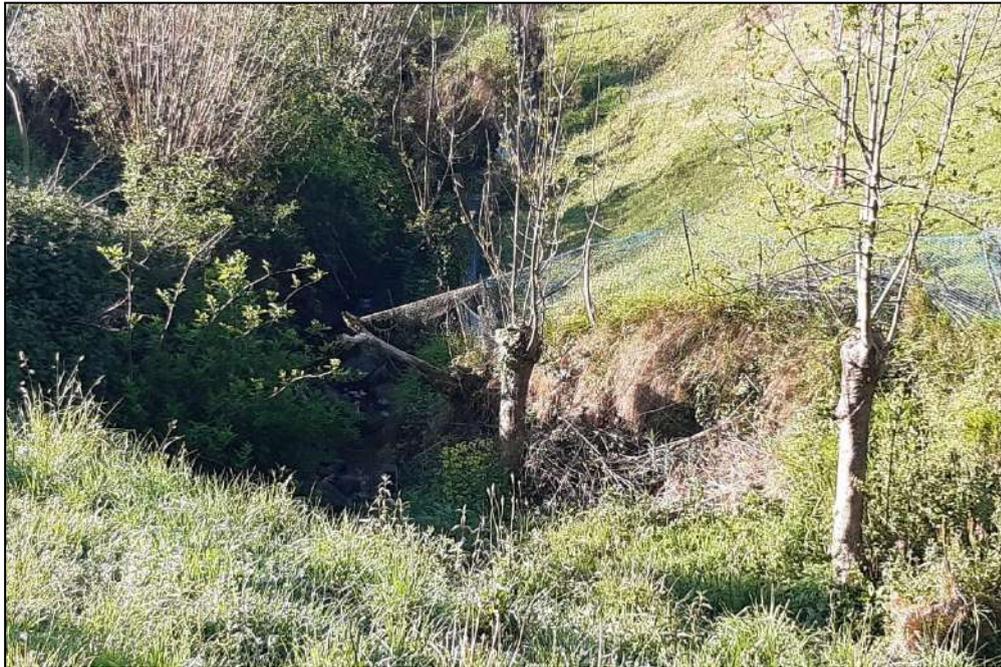
Estos trabajos se efectúan entre las localidades de Villasuso y San Juan de Raicedo, donde se observan en algunos puntos del cauce, acumulación de restos vegetales como arbustos y árboles caídos, por lo que aumenta el riesgo de taponamiento.

Previo a la actuación: restos vegetales depositados en el lecho del cauce

Las actuaciones, que cuentan con un presupuesto inicial de 21.500 €, se realizan con el objetivo de evitar o reducir el riesgo de taponamientos y mejorar la capacidad de desagüe en los 5592 m de cauce del río Casares a su paso por el término municipal de Anievas.

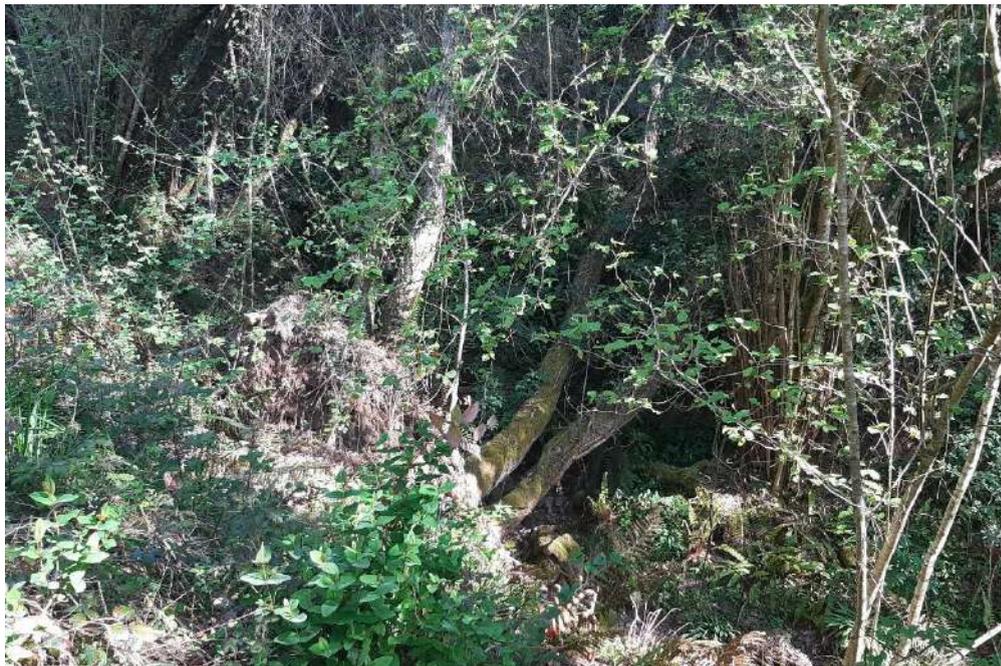
Previo a la actuación: restos vegetales depositados ocasionando tapones

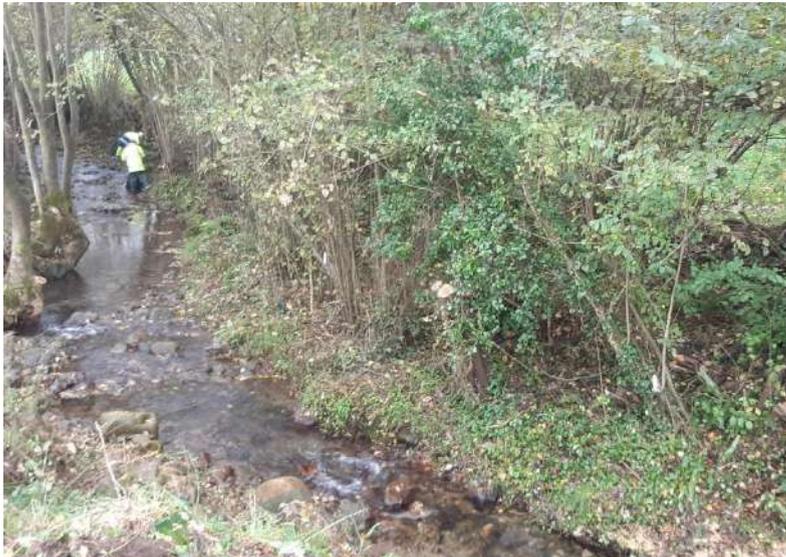
Durante: Trabajos manuales de eliminación de restos de vegetación

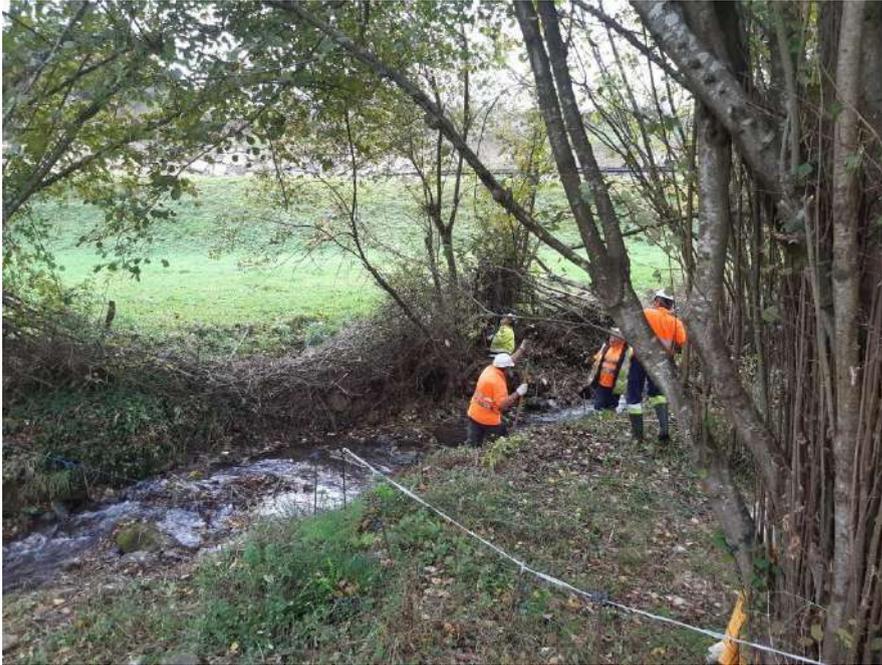
Durante: Retirada manual de restos vegetales

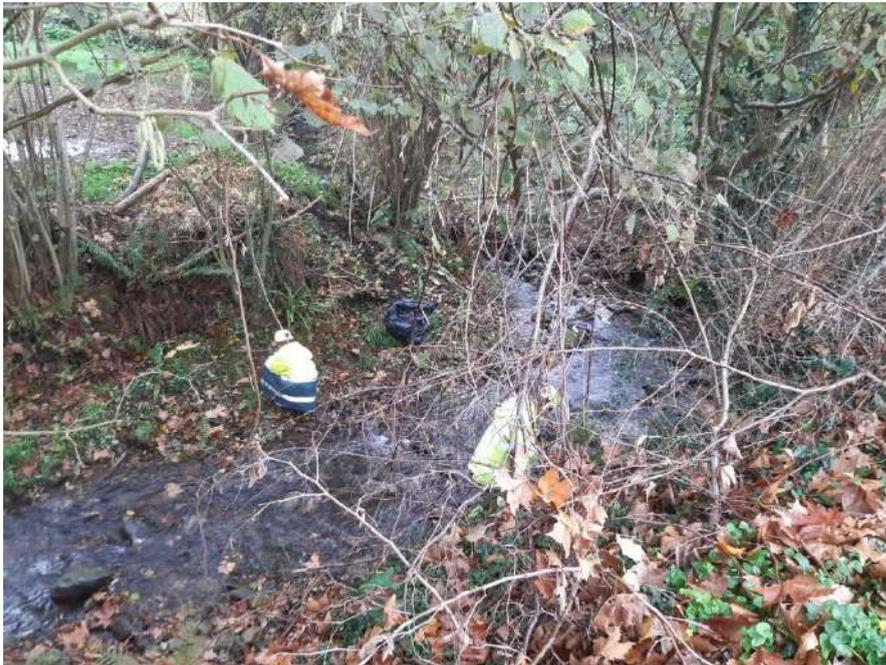
Durante: Retirada manual de restos vegetales y otros restos de origen antrópico

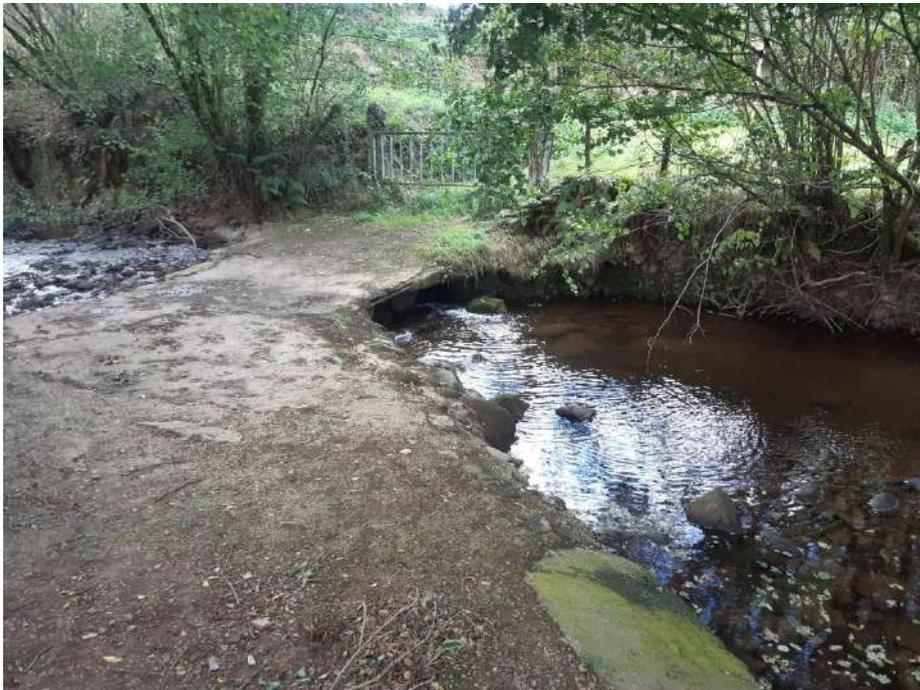
Se trabaja en la mejora de la continuidad longitudinal del arroyo Pulero en las inmediaciones de la localidad de Mazcuerras, donde se aprecia un vado para el acceso a una finca, que actualmente tiene un acceso alternativo.

La infraestructura está compuesta de varios tubos de hormigón sobre los que se disponía un encachado de piedra y hormigón. La capacidad de desagüe es insuficiente para los caudales que generan las avenidas ordinarias, generando aguas arriba, un depósito de sedimentos en el cauce lo que disminuye aún más la capacidad de desagüe. Además, aguas abajo del vado en la margen derecha del cauce, se encuentra una finca, con síntomas significativos de erosión.

Antes de las actuaciones

La actuación cuenta con una inversión de 3368,48 €, y se centra en la eliminación de la estructura de hormigón y la reposición del cauce en aproximadamente 20 m.

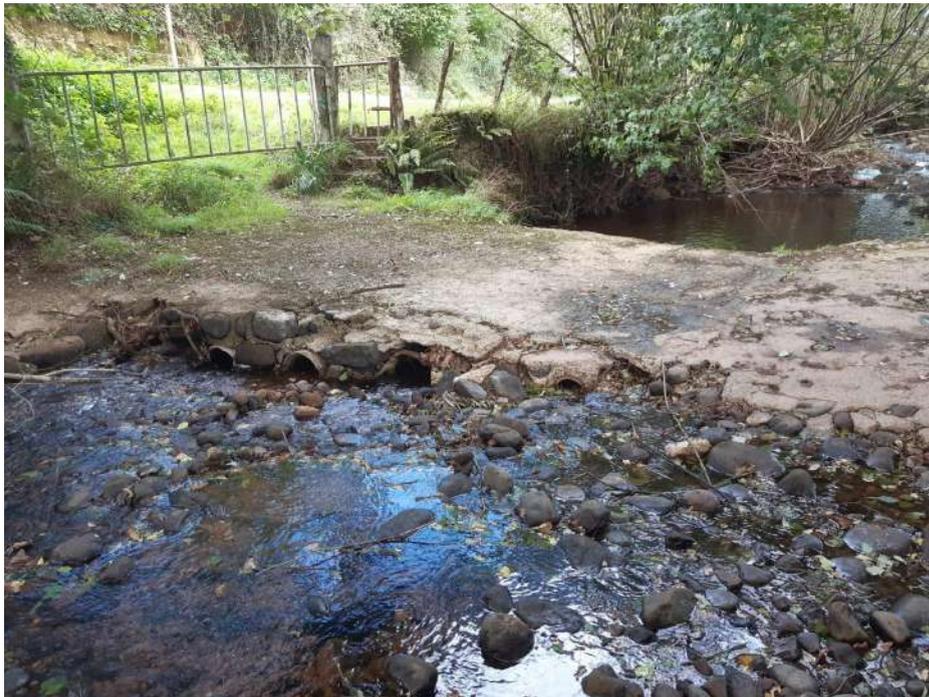
Previo a la actuación se observa el detalle de la estructura de hormigón en desuso

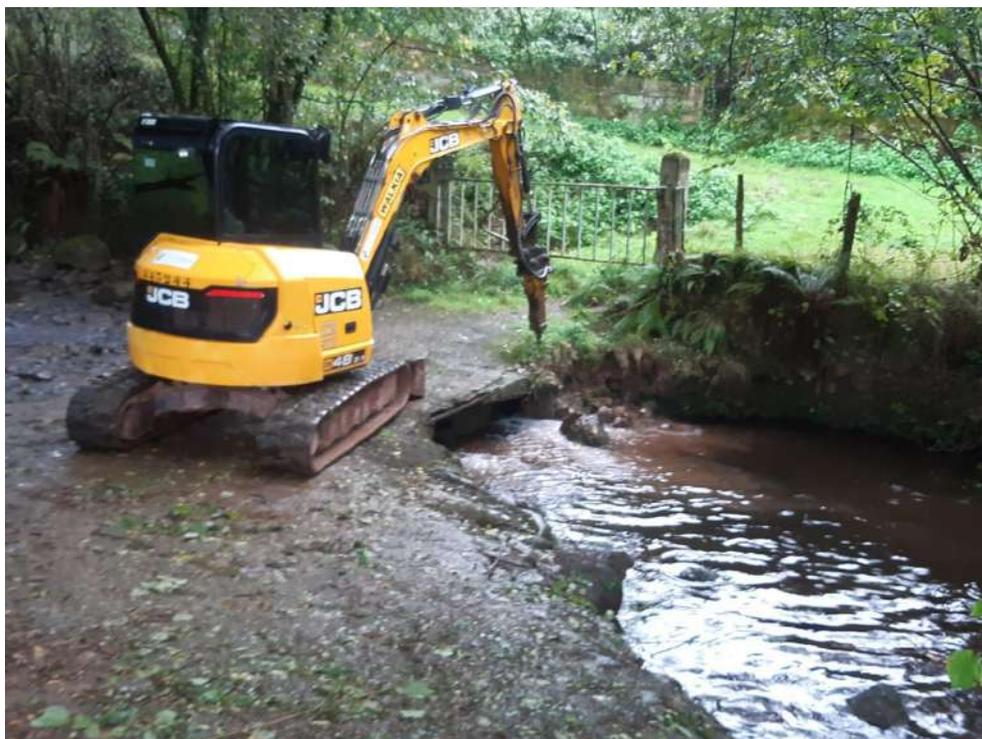
Durante: Trabajos de eliminación mediante picado del vado de hormigón

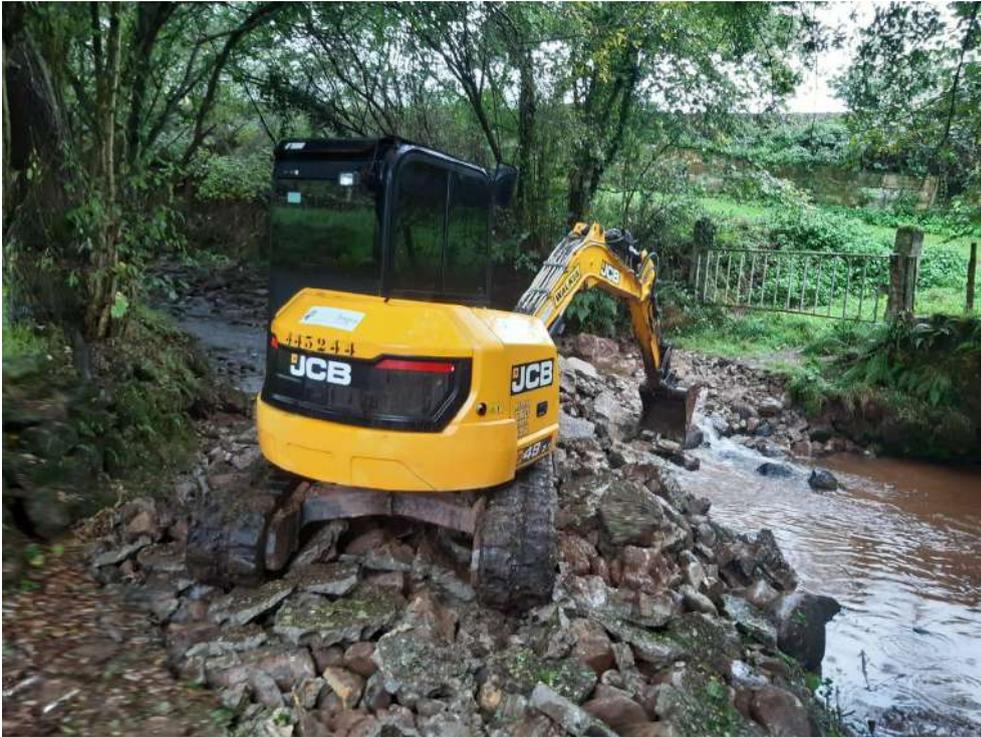
Durante: retirada de los restos de la estructura de hormigón

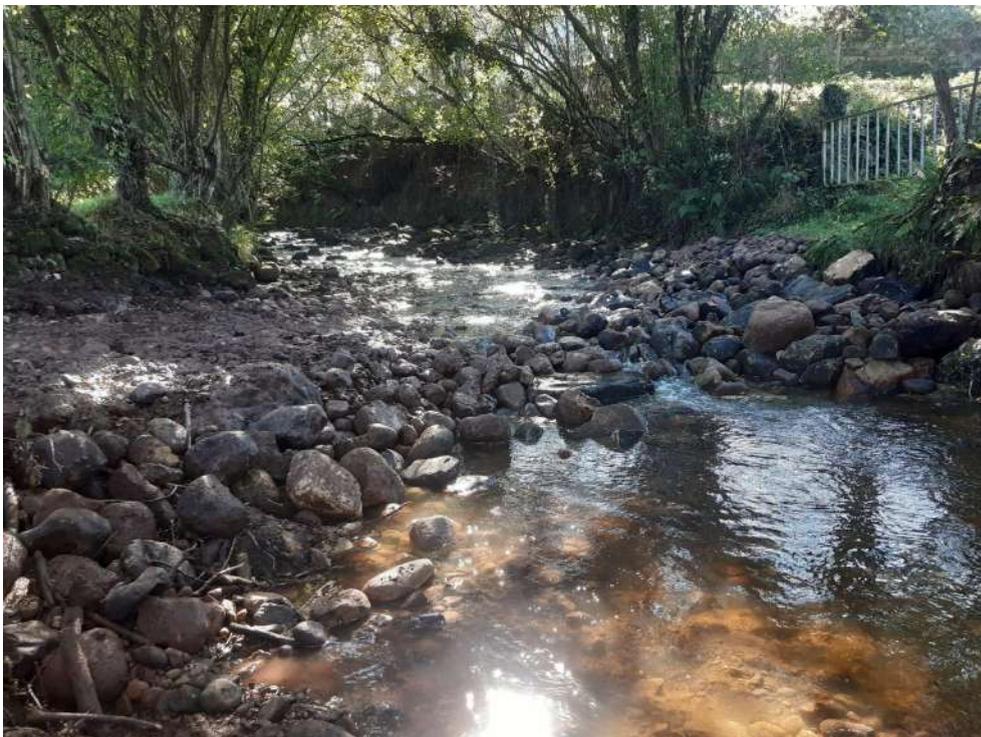
Después: estado del cauce tras la demolición de la estructura de hormigón

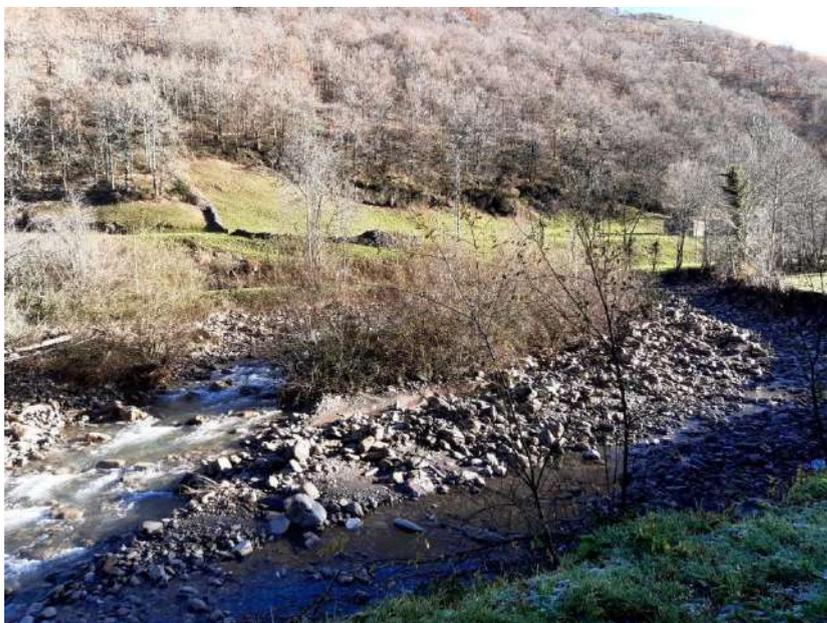
Las abundantes precipitaciones de noviembre y diciembre de 2021 provocaron el arrastre de arbolado, que en la actualidad se encuentra formando numerosos depósitos de vegetación muerta (árboles caídos, tocones y raíces), lo que supone el aumento del riesgo de taponamiento.

Antes de las actuaciones

Los trabajos de conservación, que cuentan con una inversión aproximada de 4000 €, se realizan con el objetivo de evitar o reducir el riesgo de taponamientos y mejorar la capacidad de desagüe en los 2795 m de cauce del río Pas a su paso por el término municipal de Luena.

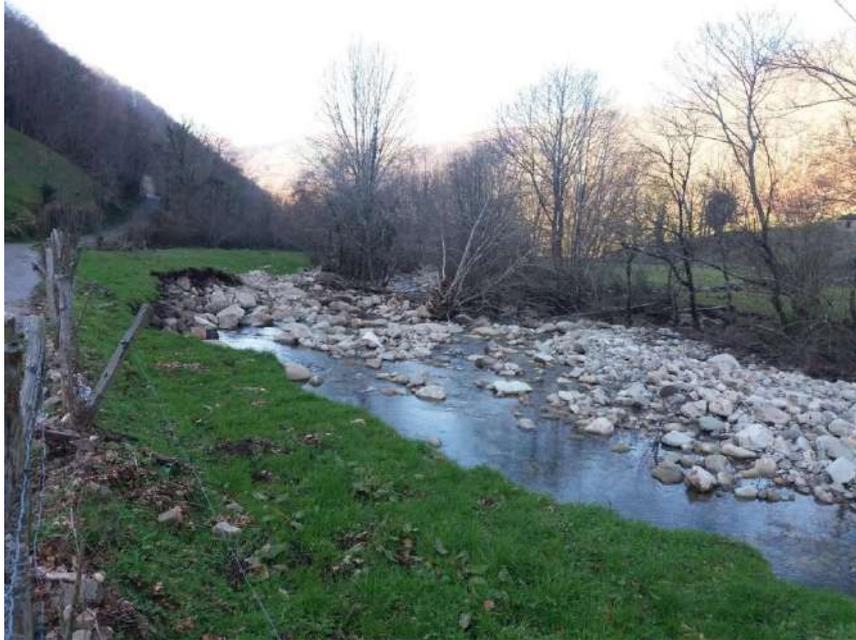
Antes de las actuaciones

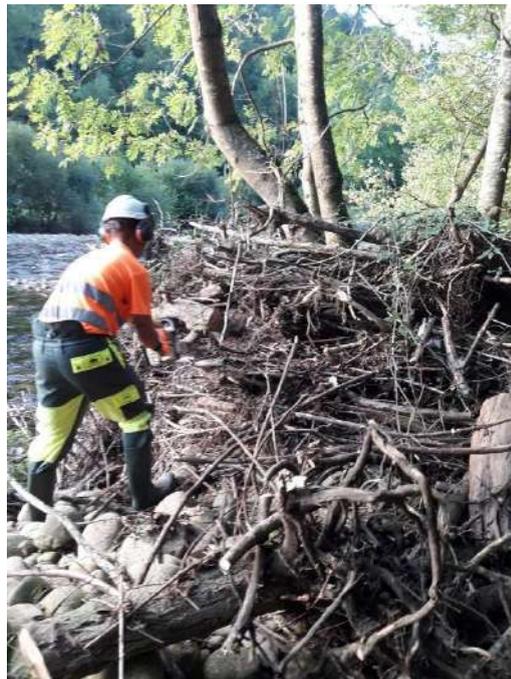
Trabajos manuales de eliminación de restos de vegetación acumulados

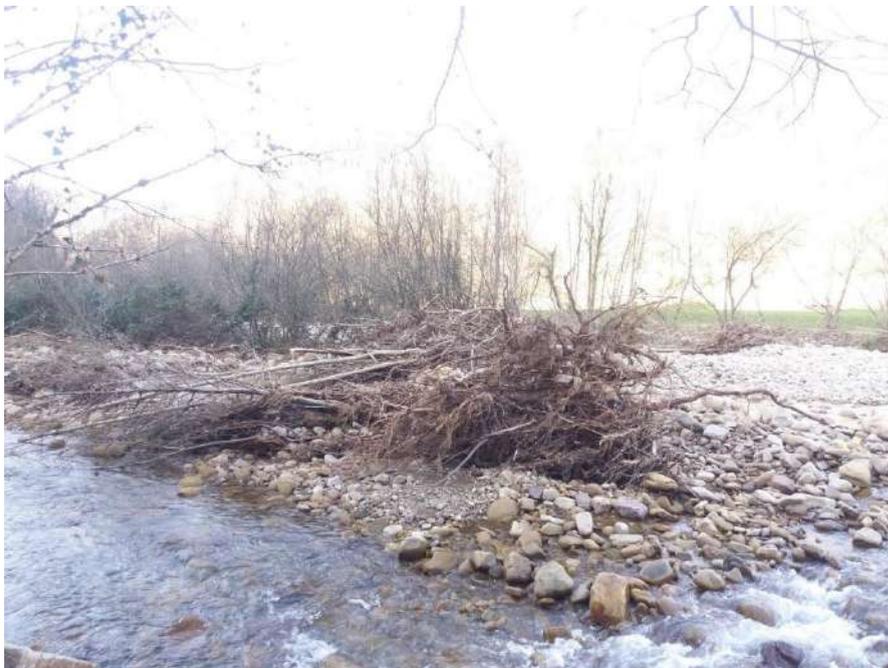
Las abundantes precipitaciones de noviembre y diciembre de 2021 provocaron el arrastre de arbolado, que en la actualidad se encuentra formando numerosos depósitos de vegetación muerta (árboles caídos, tocones y raíces), lo que supone el aumento del riesgo de taponamiento.

Previo a la actuación: restos vegetales depositados en el lecho del cauce

Las actuaciones de mantenimiento, que cuentan con una inversión aproximada de 2000 €, se realizan con el objetivo de evitar o reducir el riesgo de taponamientos y mejorar la capacidad de desagüe en los 1193 m de cauce del río Pas en el término municipal de San Pedro del Romeral.

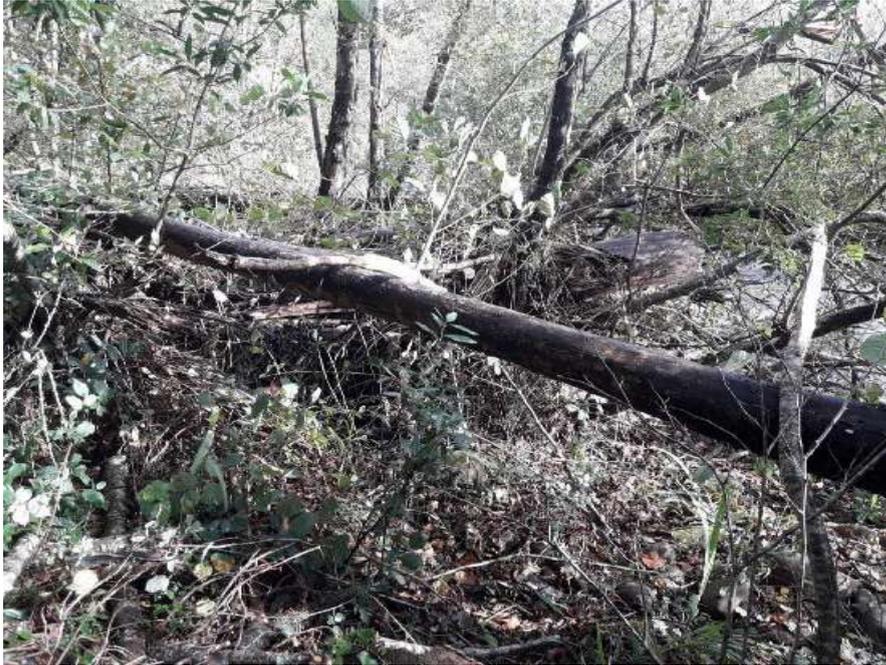
Previo a la actuación: restos vegetales depositados en la margen del cauce

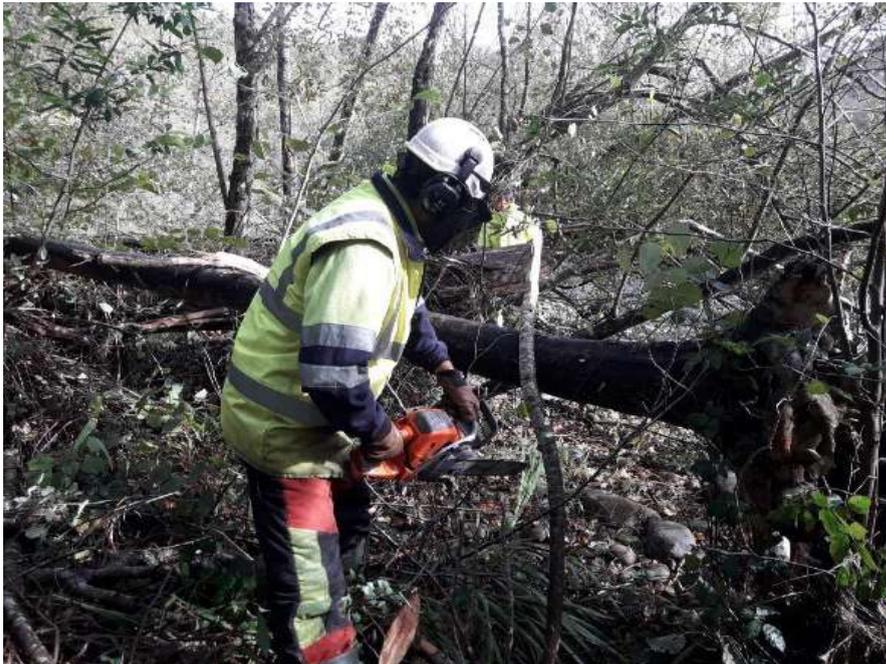
Durante: Trabajos de retirada de vegetación mediante motosierra
