La Confederación Hidrográfica del Cantábrico recupera la continuidad longitudinal en el río Nonaya en Salas

Nota de prensa

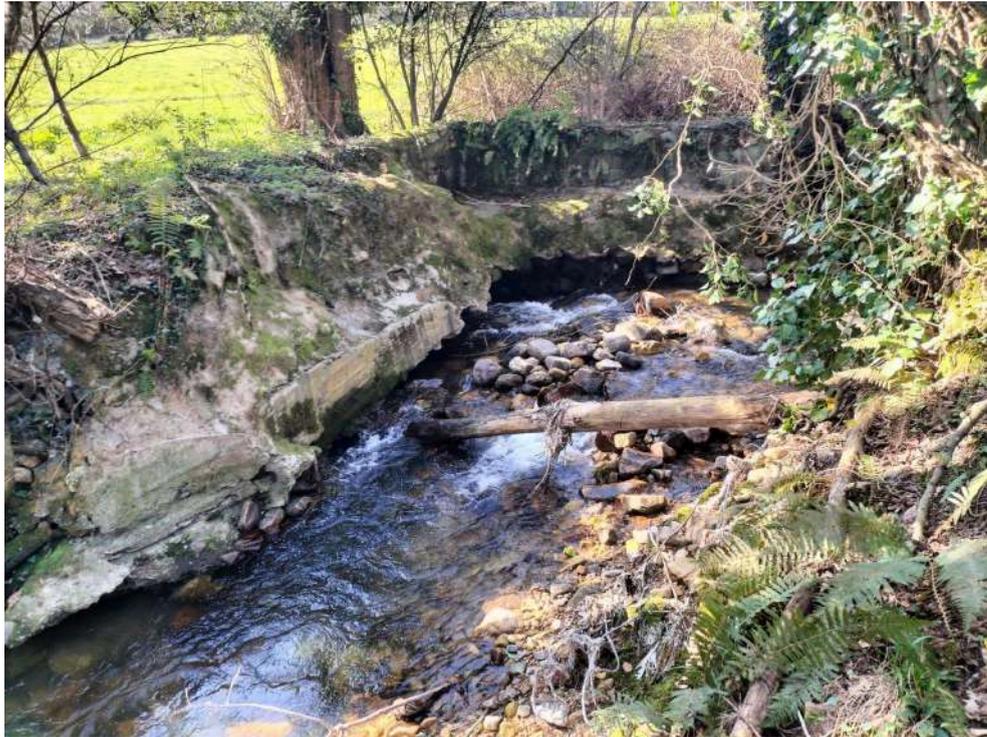
El azud se encontraba parcialmente derruido y estaba construido en mampostería de piedra y hormigón con unas dimensiones de 15 m de largo x 0,6 m de ancho x 1,5 m de alto.

Antes de los trabajos

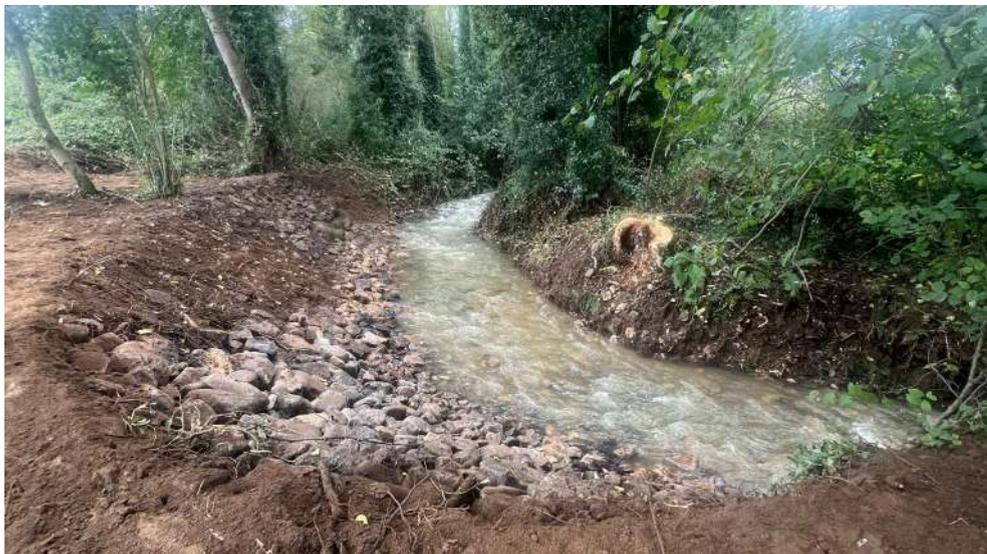
Después de los trabajos

La actuación se inició con la captura mediante pesca eléctrica de la fauna piscícola del tramo afectado y su traslado a tramos próximos, así como con labores de desbroce selectivo para permitir el tránsito de la maquinaria. Posteriormente se retiraron árboles caídos y otros restos vegetales acumulados, para continuar con la demolición y retirada de los restos del azud. Por último, se procedió a la adecuación y restauración de las márgenes del cauce y de los accesos a las obras.

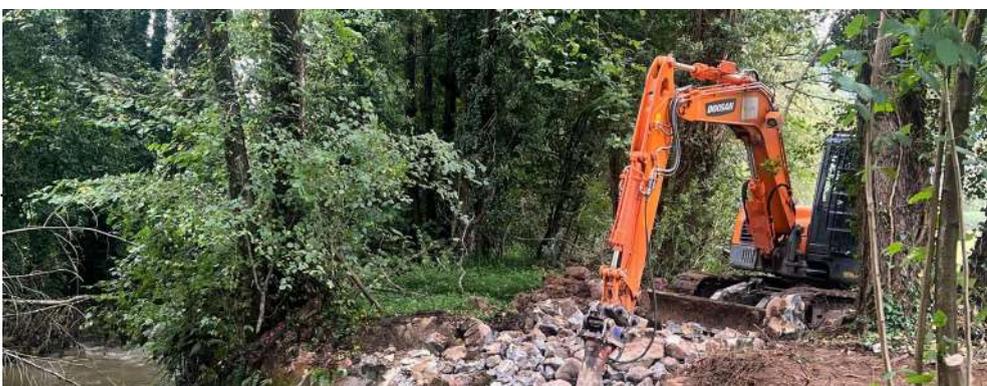
Mini retro demoliendo azud
