FICHA 5: ALTERACIONES HIDROMORFOLOGICAS Y OCUPACIÓN DEL DOMINIO PÚBLICO HIDRÁULICO

DESCRIPCIÓN Y LOCALIZACIÓN DEL PROBLEMA

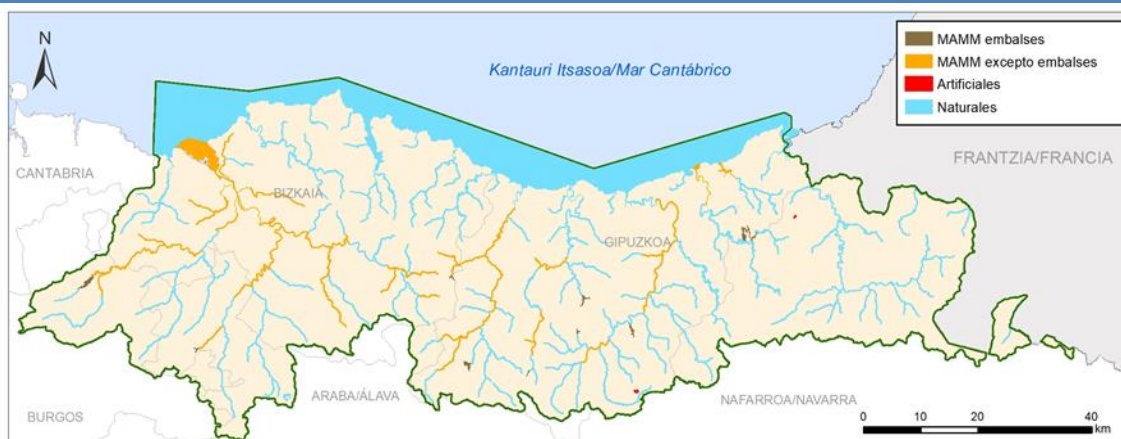
Mapa de masas de aguas artificiales y muy modificadas (situación actual).

En algunos casos la alteración morfológica ha sido de tal magnitud que las medidas necesarias para la reversión se consideran inviables desde un punto de vista técnico o económico. De este modo se han designado 36 masas de agua como “masa de agua muy modificada [MAMM]” (32 ríos y 4 estuarios).

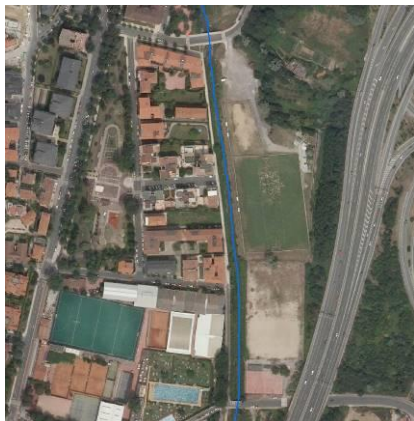
2006

2016

Evolución de los trabajos de acondicionamiento de cauce ejecutados en la cuenca del Gobelas.

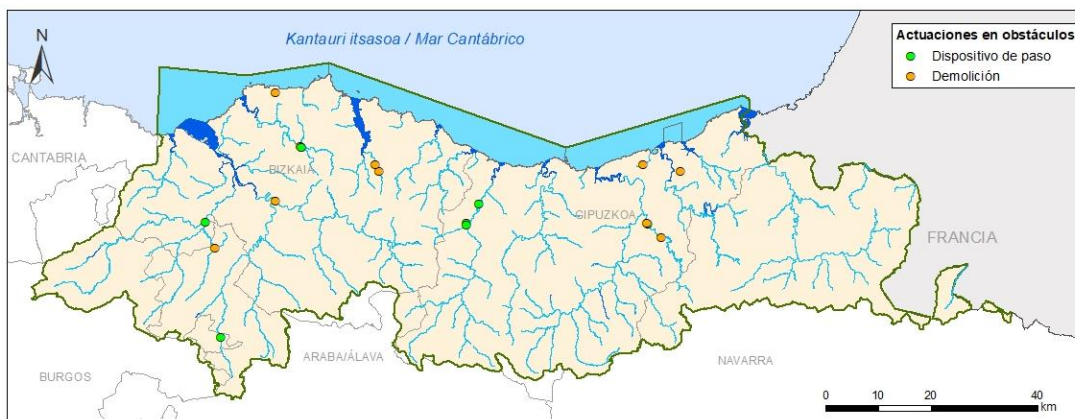
Actuaciones de adecuación o eliminación de azudes en el periodo 2015-2018.

Desde el año 2002 la mayor parte de las actuaciones de permeabilización se han llevado a cabo en las Unidades Hidrográficas más orientales de la demarcación, realizadas por la Confederación Hidrográfica del Cantábrico, el Gobierno de Navarra, Agencia Vasca del Agua y Diputaciones Forales de Gipuzkoa y Bizkaia. A lo largo de los últimos cuatro años (2015-2018) y como consecuencia de diferentes iniciativas en gran parte reflejadas en el Programa de Medidas del Plan Hidrológico, se han llevado a cabo veinte actuaciones de permeabilización de obstáculos. Doce de ellas corresponden a demolición de azudes y presas y las ocho restantes a permeabilizaciones mediante dispositivos de paso. Estas actuaciones se centran en el curso bajo de las principales cuencas y se estima que se han permitido permeabilizar un total de 82 km fluviales, la mayor parte de ellos en las unidades hidrológicas orientales (Oria, Oiartzun y Bidasoa).

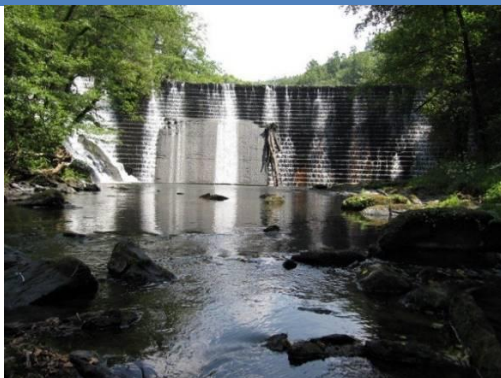
Fotografías de la presa de Inturia antes y después de su demolición. La presa tenía una altura de 12,5 metros y está ubicada en la ZEC Río Leitzaran ES2120013.

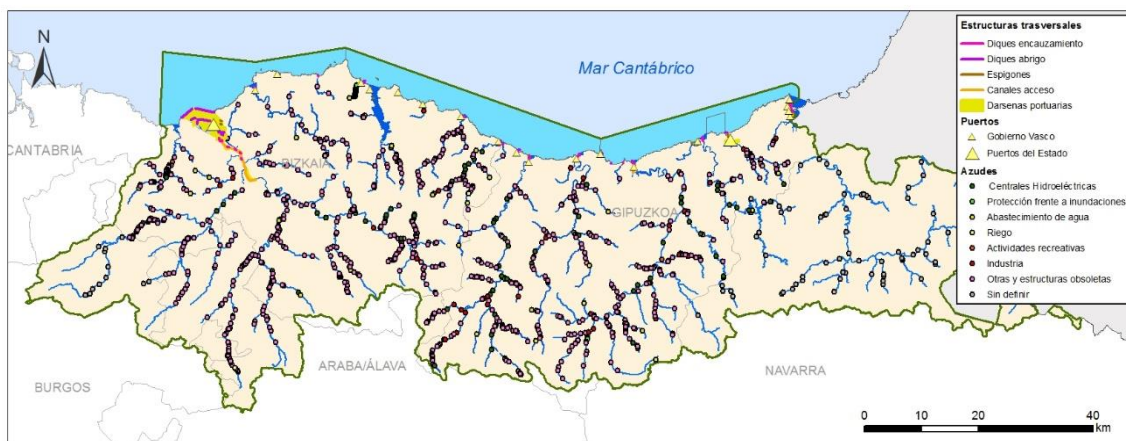
Estructuras transversales.

El inventario actualizado de **obstáculos transversales en ríos** de la demarcación incluye un número elevadísimo de elementos, superior a 1200, de los cuales la mayor parte (aproximadamente el 75%) corresponden a estructuras en desuso. El resto de los obstáculos se asocia a usos tales como centrales hidroeléctricas, industriales, abastecimiento de poblaciones y estructuras de protección frente a inundaciones fundamentalmente. La franqueabilidad de la mayor parte de estos elementos es muy baja.
