# MUESTREO DE LAS AGUAS EN LA CUENCA DEL RÍO PILES

## PUNTOS DE MUESTREO – CUENCA RIO PILES

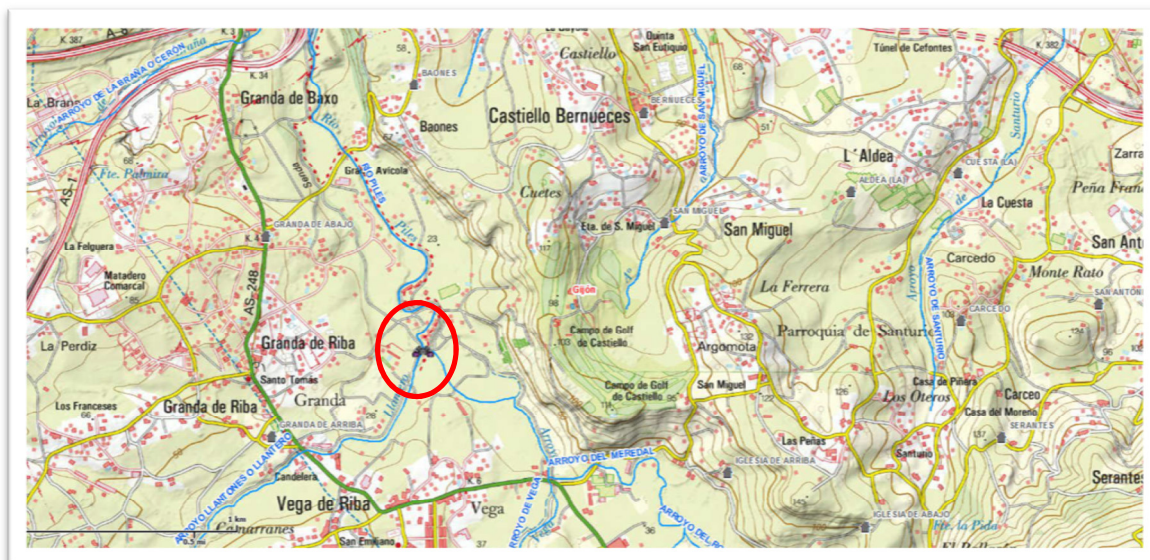
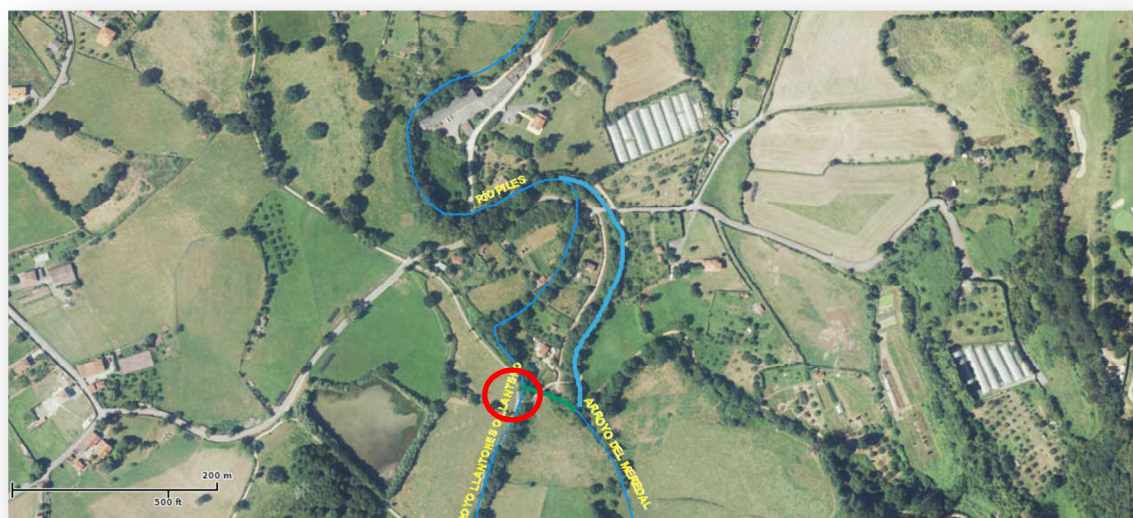
PUNTO MUESTREO N°1:

### A° LLANTONES-GRANDA-CONFLUENCIA CON A° MEREDAL

| FECHA | CÓDIGO | PERIODO | ASPECTO AGUAS |
|---|---|---|---|
| 21/10/2019 | EV1/034/19 | LLUVIOSO | LIGERAMENTE TURBIO (1) |
| 05/11/2019 | EV1/045/19 | LLUVIOSO | TURBIO (2) |

- (1) Clapeta del saneamiento municipal (EMA) cerrada y sin verter.  
(2) Clapeta del saneamiento municipal (EMA) abierta y vertiendo.

La toma de muestras realizada el 5 de noviembre de 2019 en el Arroyo Llantonos en Granda, correspondiente al código EV1/045/19 (A° LLANTONES-GRANDA-CONFLUENCIA CON A° MEREDAL), se vio muy afectada por un vertido de aguas residuales que salía de un pozo de registro del saneamiento municipal con clapeta.

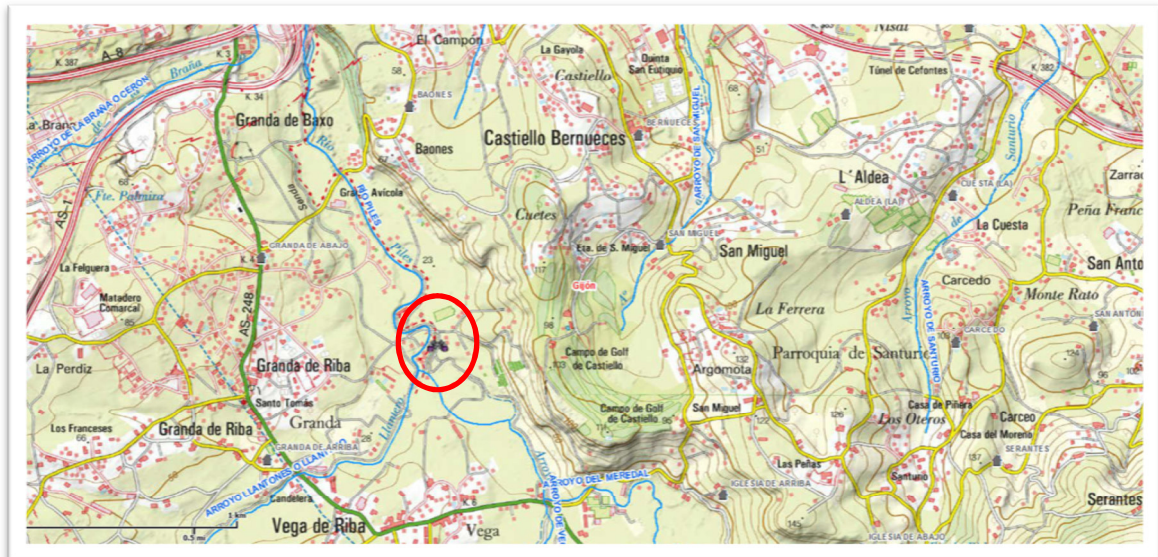
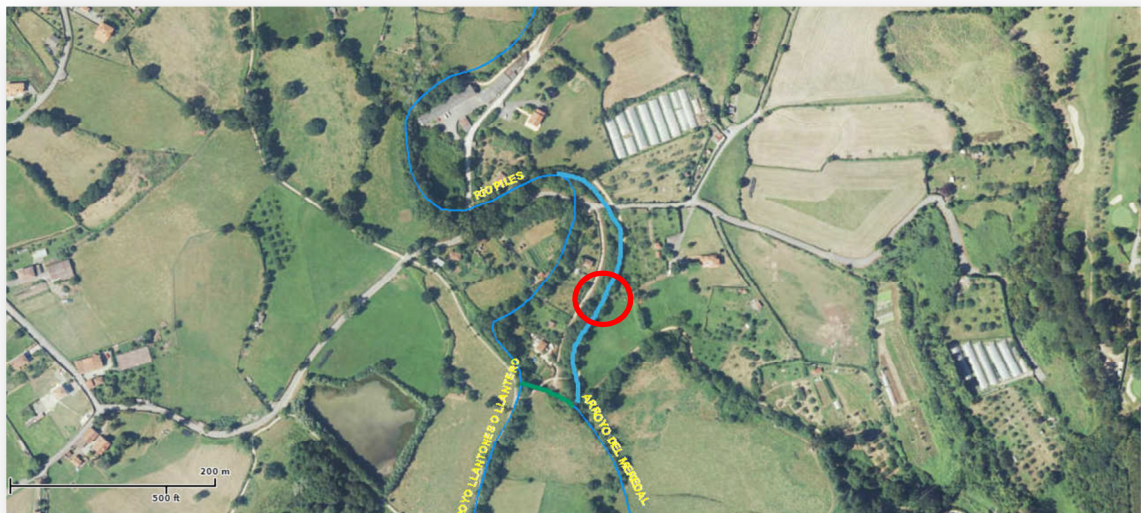
## PUNTO MUESTREO N°2

A° MEREDAL-VEGA-CONFLUENCIA CON A° LLANTONES

| FECHA | CÓDIGO | PERIODO | ASPECTO AGUAS |
|---|---|---|---|
| 21/10/2019 | EV1/035/19 | LLUVIOSO | LIGERAMENTE TURBIO |
| 05/11/2019 | EV1/046/19 | LLUVIOSO | TURBIO |

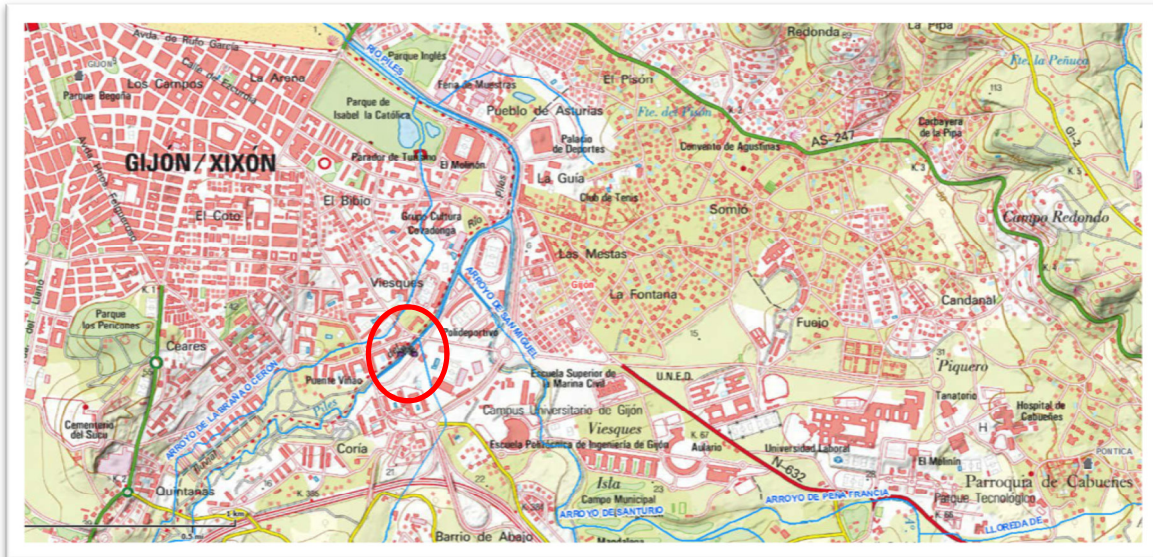
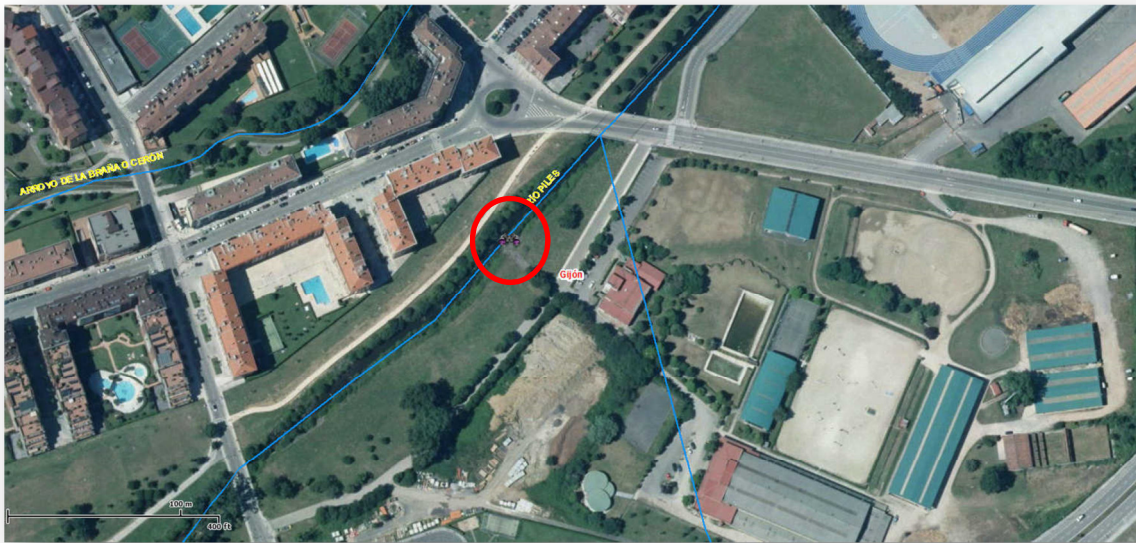
PUNTO MUESTREO N°3:

### RÍO PILES-VIESQUES-CENTRO HÍPICO ASTUR

| FECHA | CÓDIGO | PERIODO | ASPECTO AGUAS |
|---|---|---|---|
| 21/10/2019 | EV1/036/19 | LLUVIOSO | LIGERAMENTE TURBIO |
| 05/11/2019 | EV1/047/19 | LLUVIOSO | TURBIO |

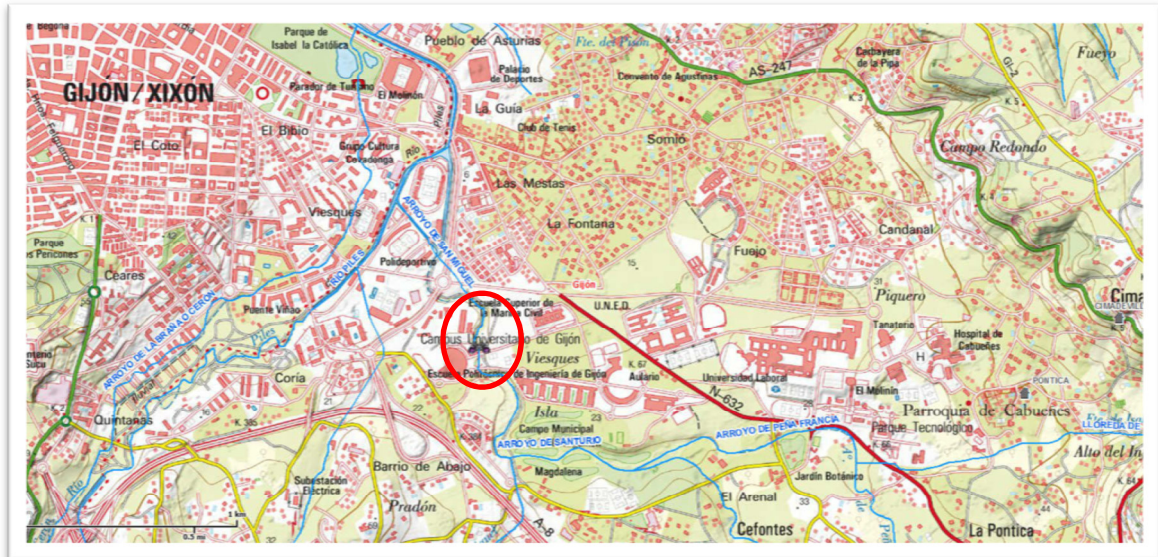
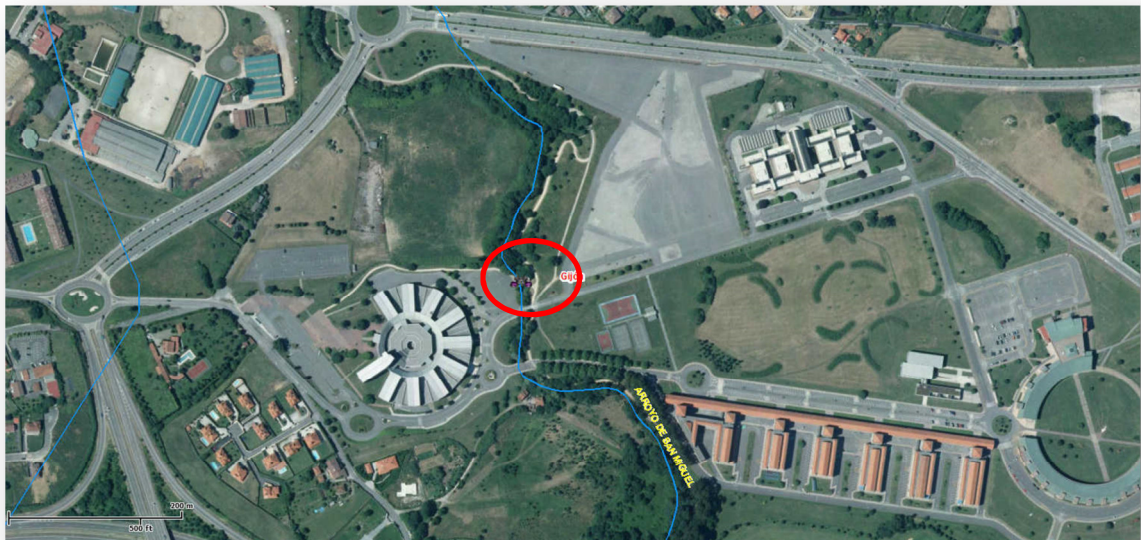
PUNTO MUESTREO N°4:

### A° PEÑAFRANCIA-VIESQUES-CAMPUS UNIVERSITARIO

| FECHA | CÓDIGO | PERIODO | ASPECTO AGUAS |
|---|---|---|---|
| 21/10/2019 | EV1/037/19 | LLUVIOSO | LIGERAMENTE TURBIO |
| 05/11/2019 | EV1/048/19 | LLUVIOSO | TURBIO |

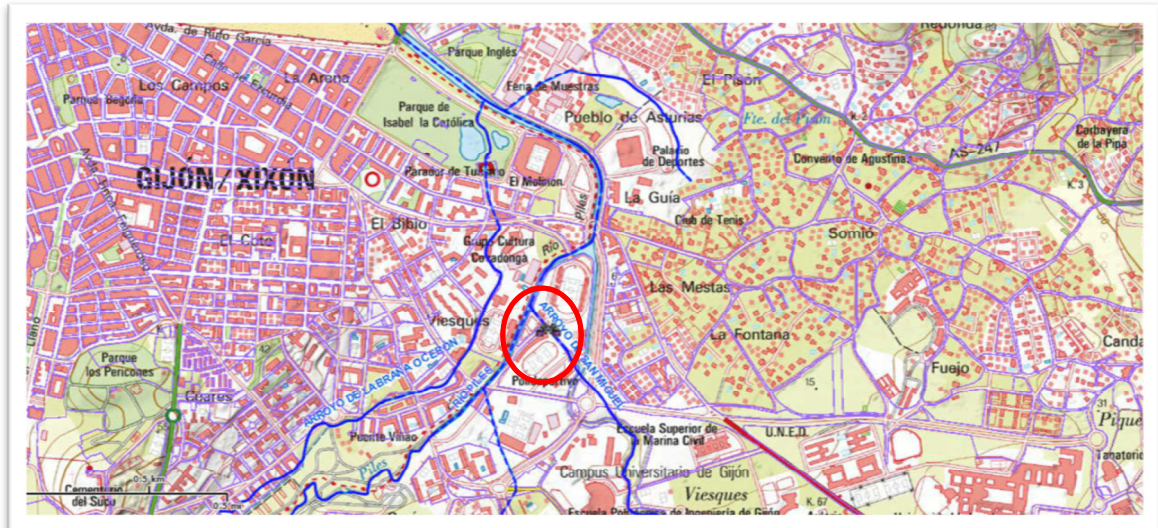
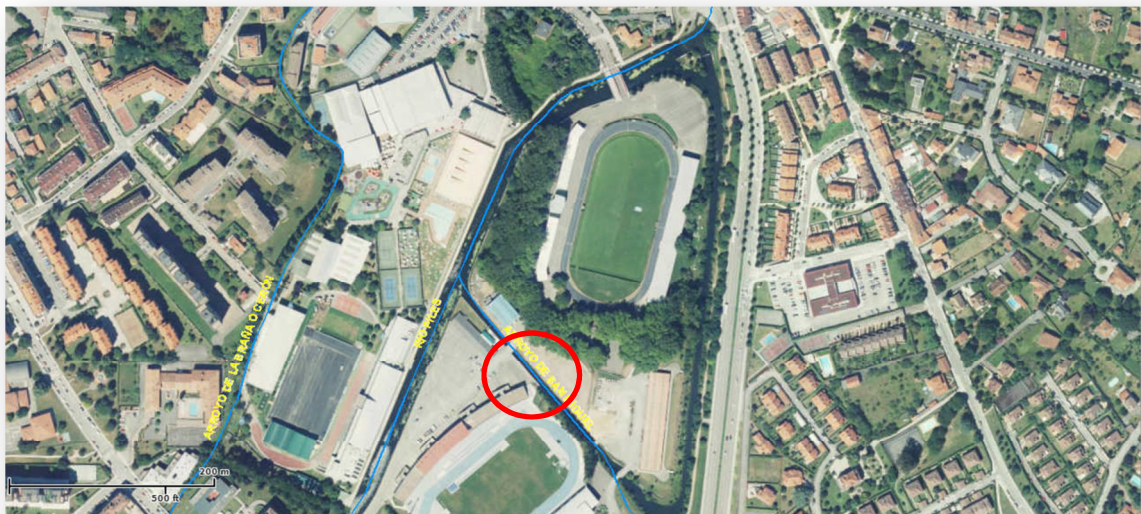
PUNTO MUESTREO N°5:

### A° PEÑAFRANCIA-LAS MESTAS-CONFLUENCIA CON R.PILES

| FECHA | CÓDIGO | PERIODO | ASPECTO AGUAS |
|---|---|---|---|
| 21/10/2019 | EV1/038/19 | LLUVIOSO | LIGERAMENTE TURBIO |
| 05/11/2019 | EV1/049/19 | LLUVIOSO | TURBIO |

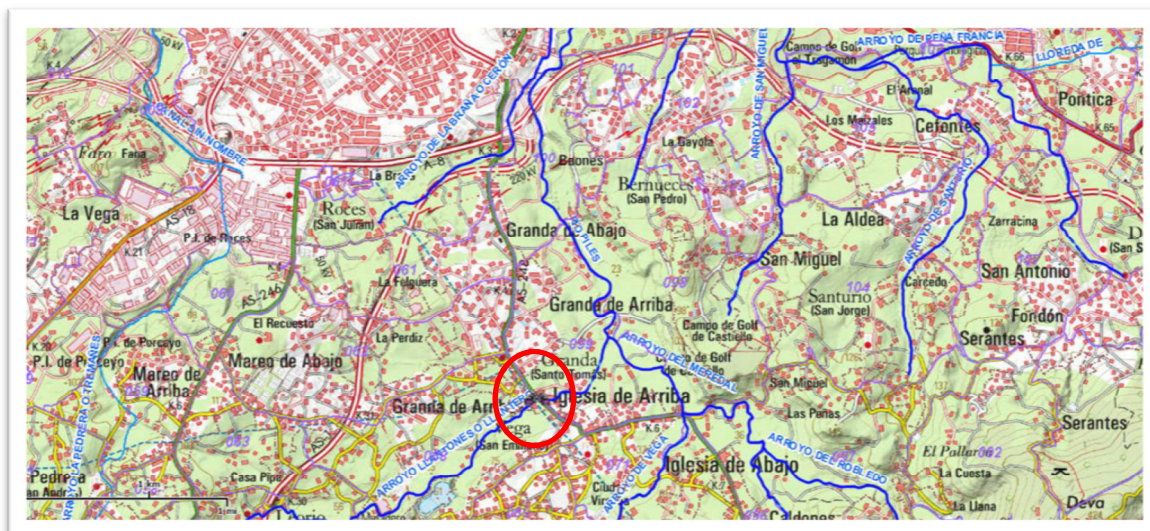
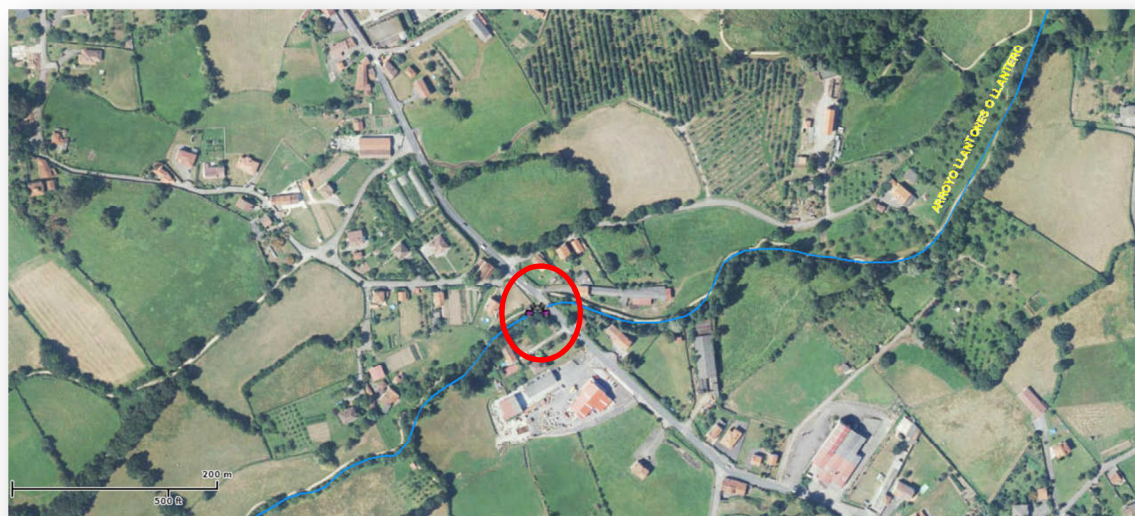
PUNTO MUESTREO N°7:

A° LLANTONES-VEGA-PUENTE AS 377 KM 2

| FECHA | CÓDIGO | PERIODO | ASPECTO AGUAS |
|---|---|---|---|
| 13/11/2019 | EV1/057/19 | LLUVIOSO | TURBIO (1) |

(1) Clapeta del saneamiento municipal (EMA) cerrada y sin verter.
