PLAN HIDROLÓGICO REVISIÓN 2015 - 2021

Parte española de la Demarcación Hidrográfica del Cantábrico Oriental

MEMORIA - ANEJO I Masas de agua artificiales y muy modificadas

Diciembre de 2015

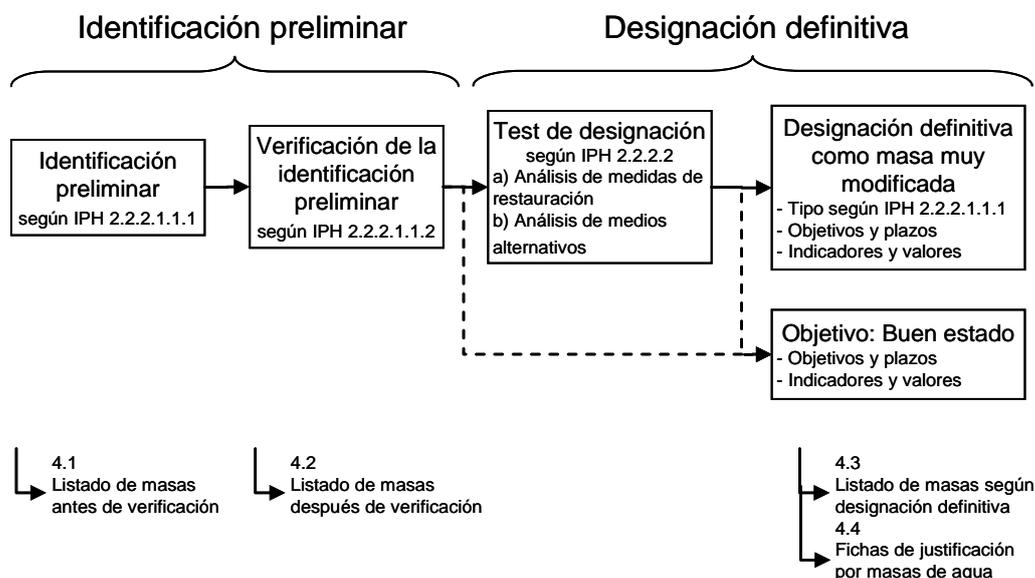
El proceso de designación de masas de agua muy modificadas se desarrolla en varias etapas, a continuación se presenta gráficamente este proceso.

Figura 1 Esquema del Proceso de designación de masas de agua muy modificadas

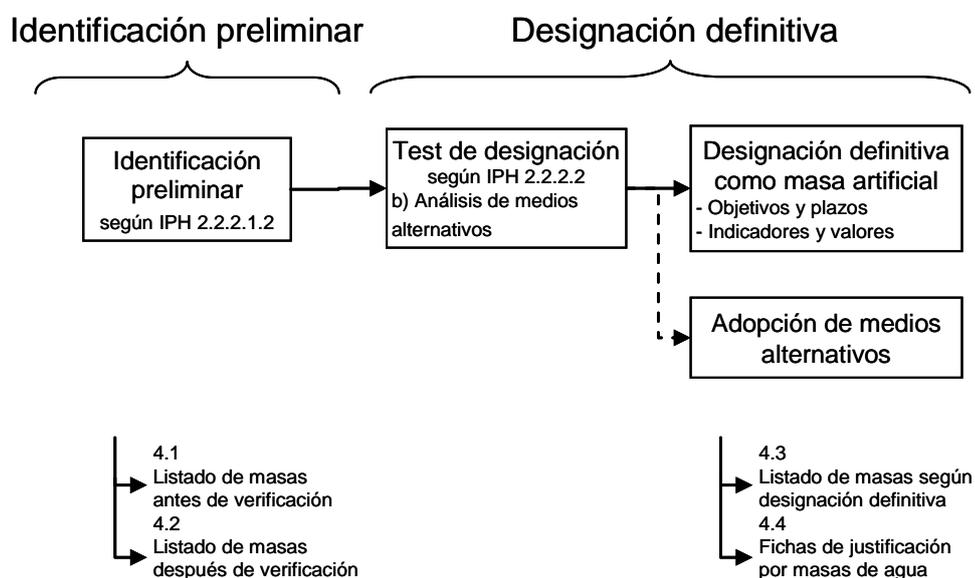
El proceso de designación de las masas de agua artificiales se desarrolla de forma similar al de las masas de agua muy modificadas. El siguiente esquema presenta las etapas del proceso.

Figura 2 Esquema del Proceso de designación de masas de agua artificiales

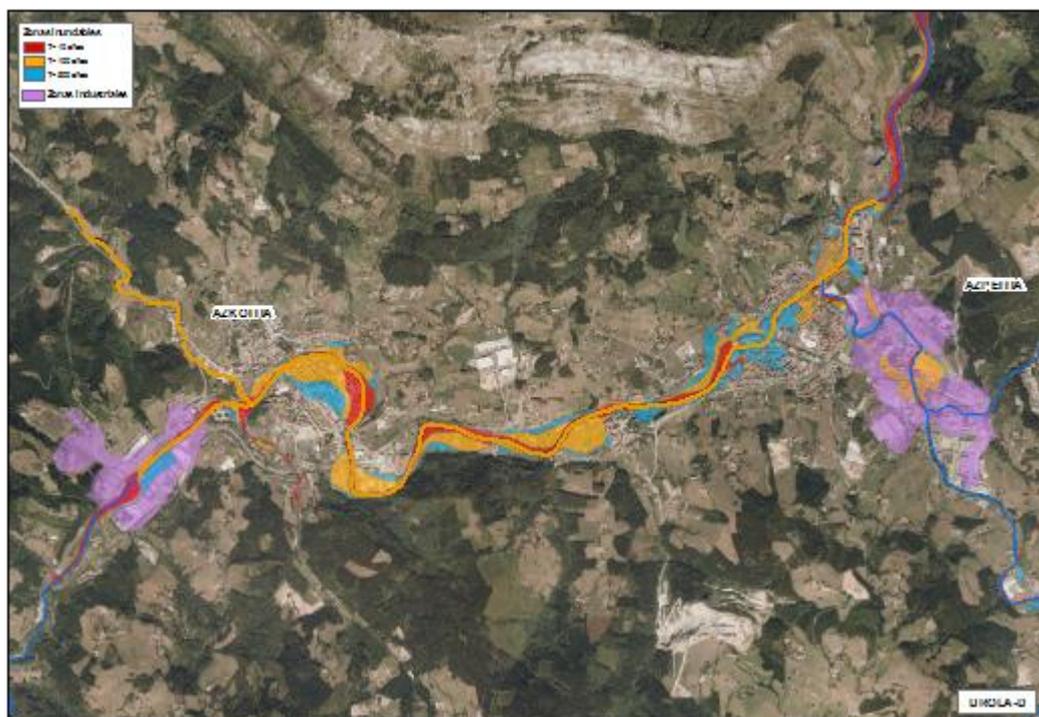
Figura 5 Localización de la masa de agua Urola-D. Zonas inundables

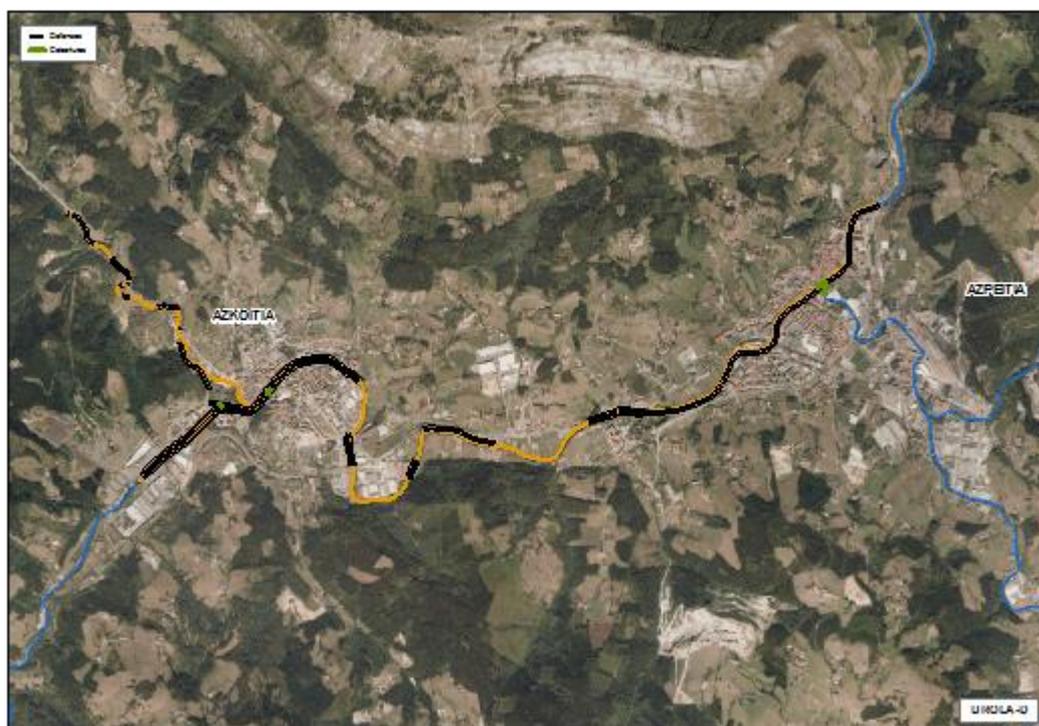
Figura 6 Localización de la masa de agua Urola-D. Identificación de defensas y coberturas.

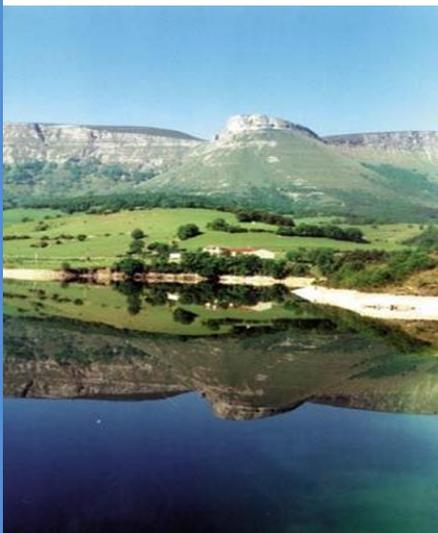
El embalse de Maroño Izoria está generado por una presa de gravedad de 53 metros de altura construida en el año 1990 y se localiza en la parte alta del río Nervión.

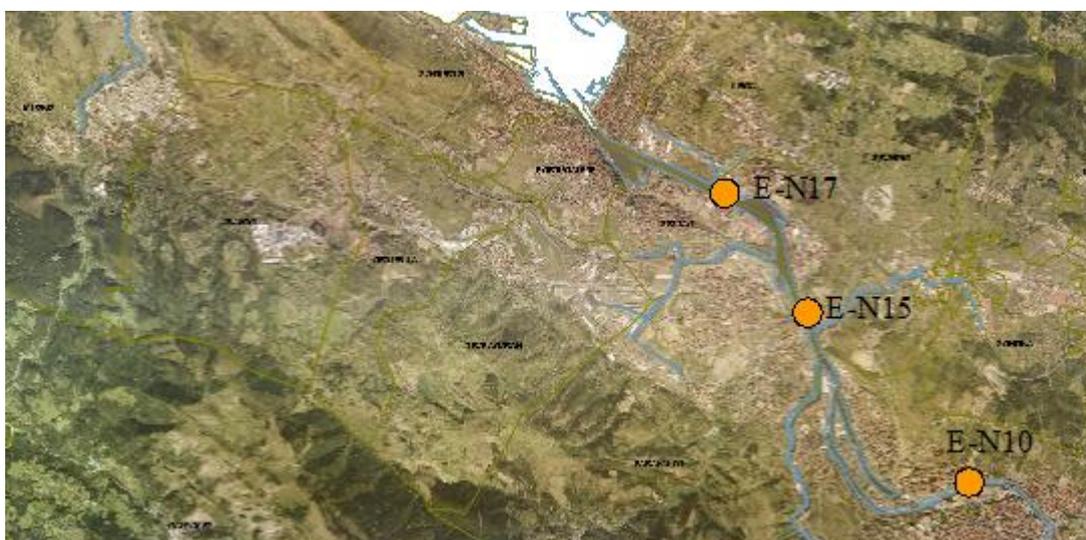
Figura 35 Ubicación de las estaciones en la masa de agua de transición del Nerbioi/Nervión interior

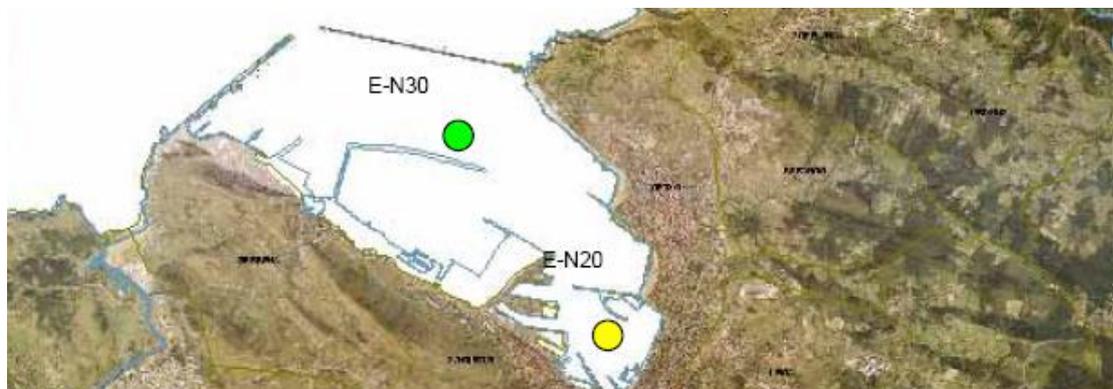
Figura 36 Ubicación de las estaciones en la masa de agua Nerbioi/Nervión Exterior

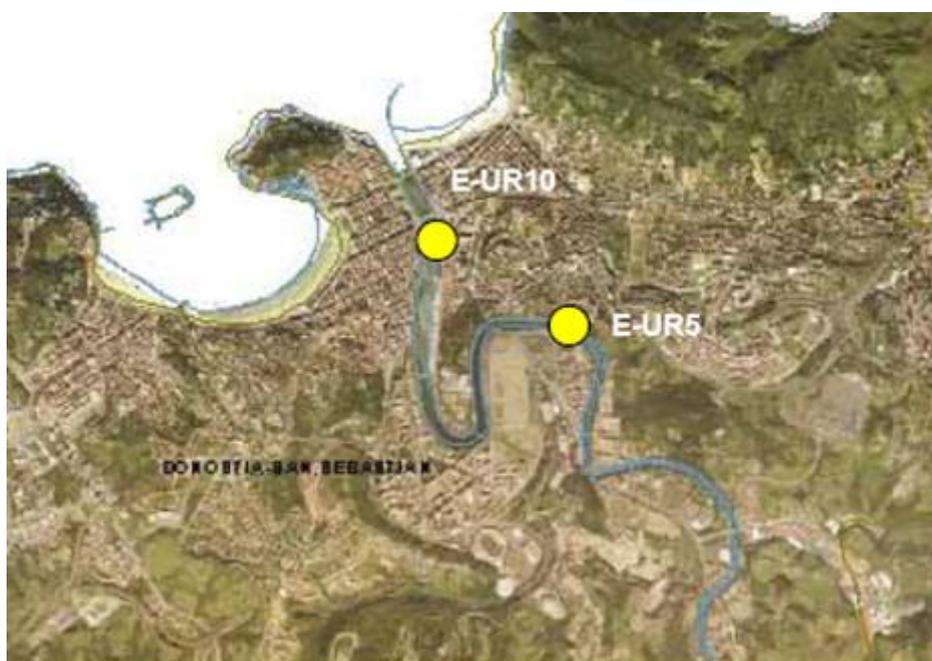
Figura 38 Ubicación de las estaciones en la masa de agua Urumea.

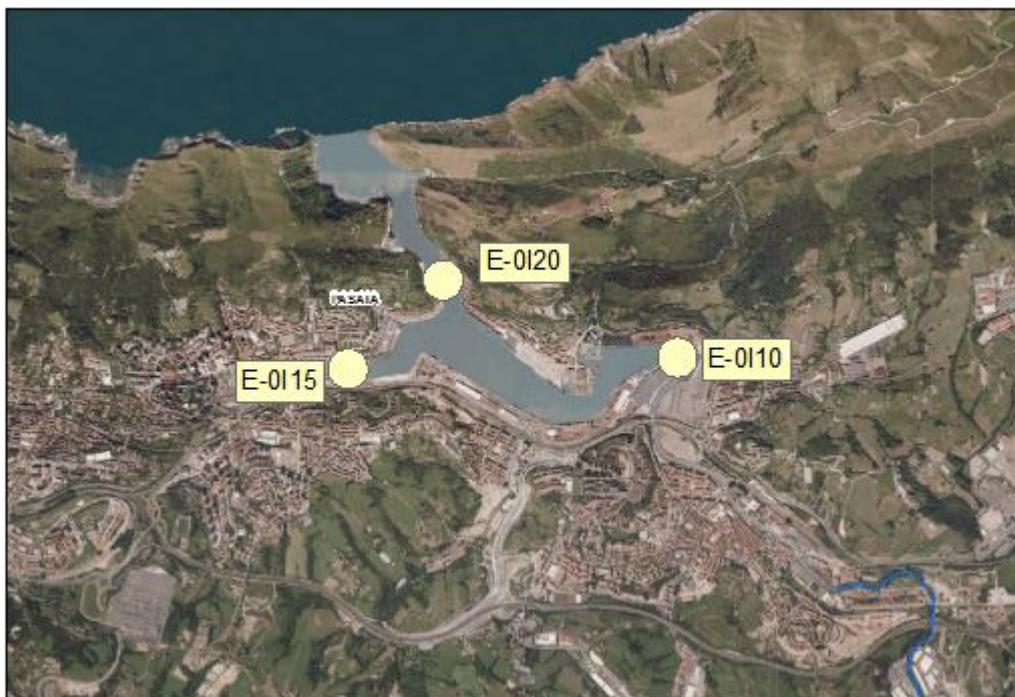
Figura 40 Ubicación de las estaciones en la masa de agua Oiartzun
