# PLAN HIDROLÓGICO

## REVISIÓN 2015 - 2021

### Parte española de la Demarcación Hidrográfica del Cantábrico Oriental

## MEMORIA - ANEJO IX

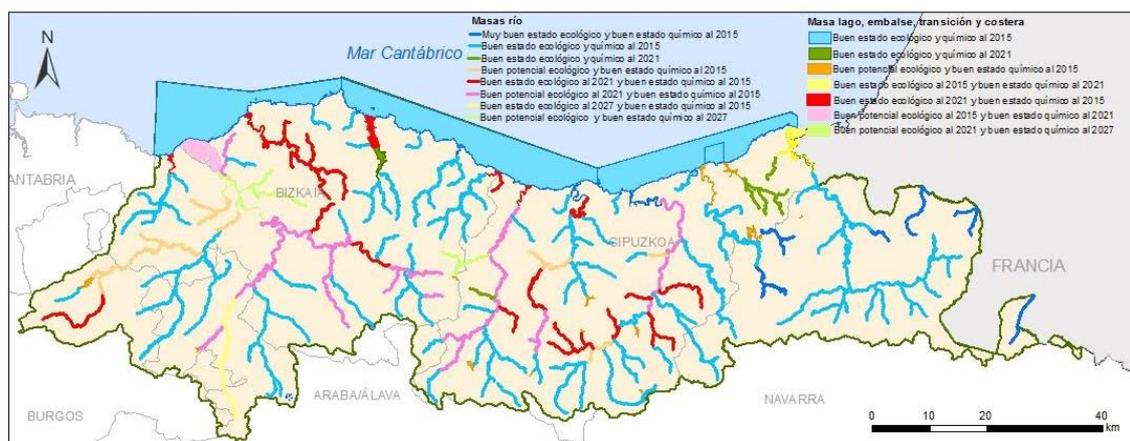
Figura 1 Síntesis de objetivos medioambientales para las masas de agua superficiales en el escenario 2013

Atendiendo a lo indicado en el artículo 4 de la DMA, a la designación definitiva de masas de agua muy modificadas (capítulo 2 de la memoria y Anejo I) y al diagnóstico de estado (capítulo 7 y Anejo VIII) del presente Plan Hidrológico se han establecido objetivos medioambientales específicos para cada una de las masas de agua de la Demarcación Hidrográfica del Cantábrico Oriental con el escenario a 2013. Dichos objetivos se sintetizan en la siguiente figura.

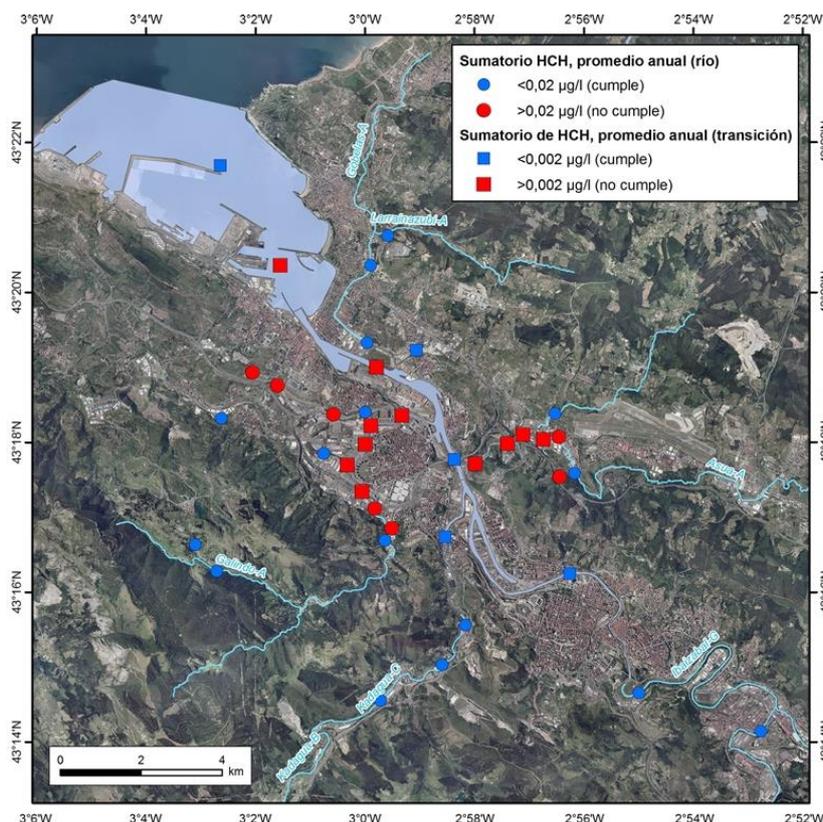
Figura 2 Cumplimiento del promedio anual del sumatorio de HCH ( $\mu\text{g l}^{-1}$ ) medido en las aguas muestreadas en las estaciones del entorno del estuario del Ibaizabal, en las campañas 2012, según la media anual (NCA-MA) establecida en el Real Decreto 60/2011.

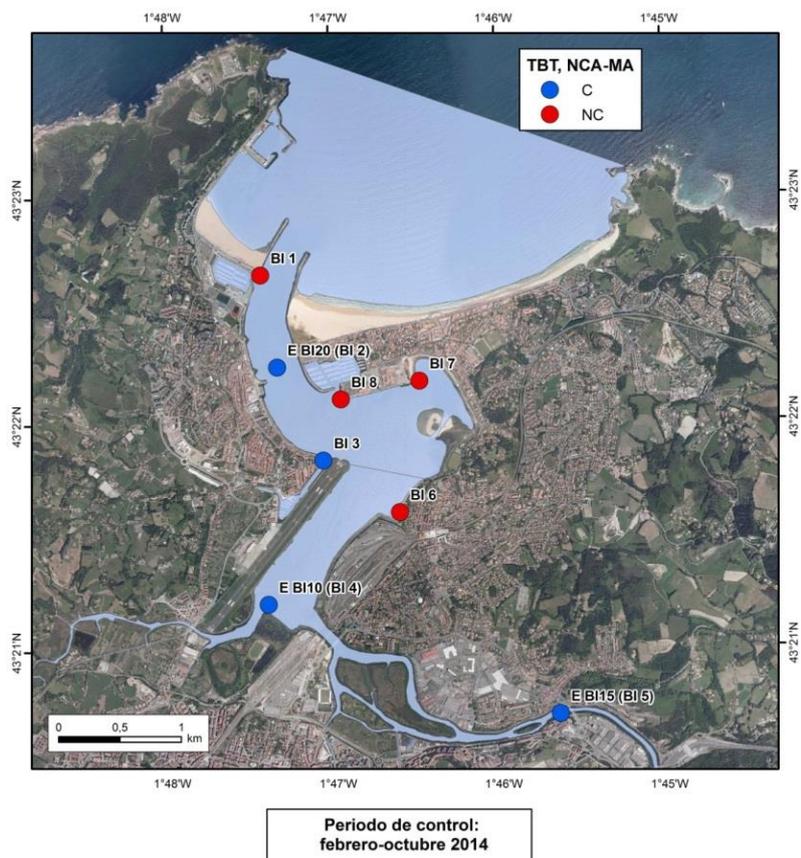
Figura 3 Cumplimiento del promedio anual de Tributilestaño, Bidasoa. Campaña 2014. Azul: cumple NCA-MA y Rojo: no cumple NCA-MA

En consecuencia, es preciso plantear una prórroga de plazo a 2021 para el cumplimiento del buen estado químico en el estuario del Bidasoa.

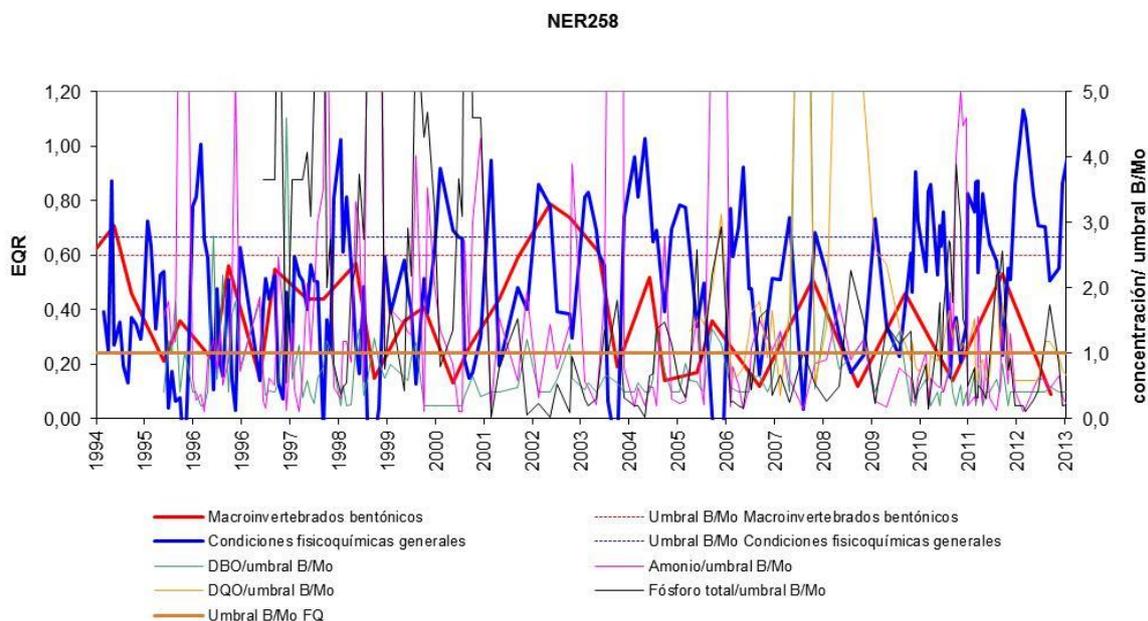
Figura 4 Evolución del estado. Estación de control NER258 en Luyando. Río Nervión I

producida por la existencia de vertidos urbano-industriales. Algunos de estos vertidos todavía no son tratados adecuadamente debido a la complejidad inherente de las actuaciones a desarrollar y a las restricciones presupuestarias derivadas del actual contexto económico, que obligan a combinar las prioridades y los recursos disponibles en el ámbito de la demarcación (Figura 4).

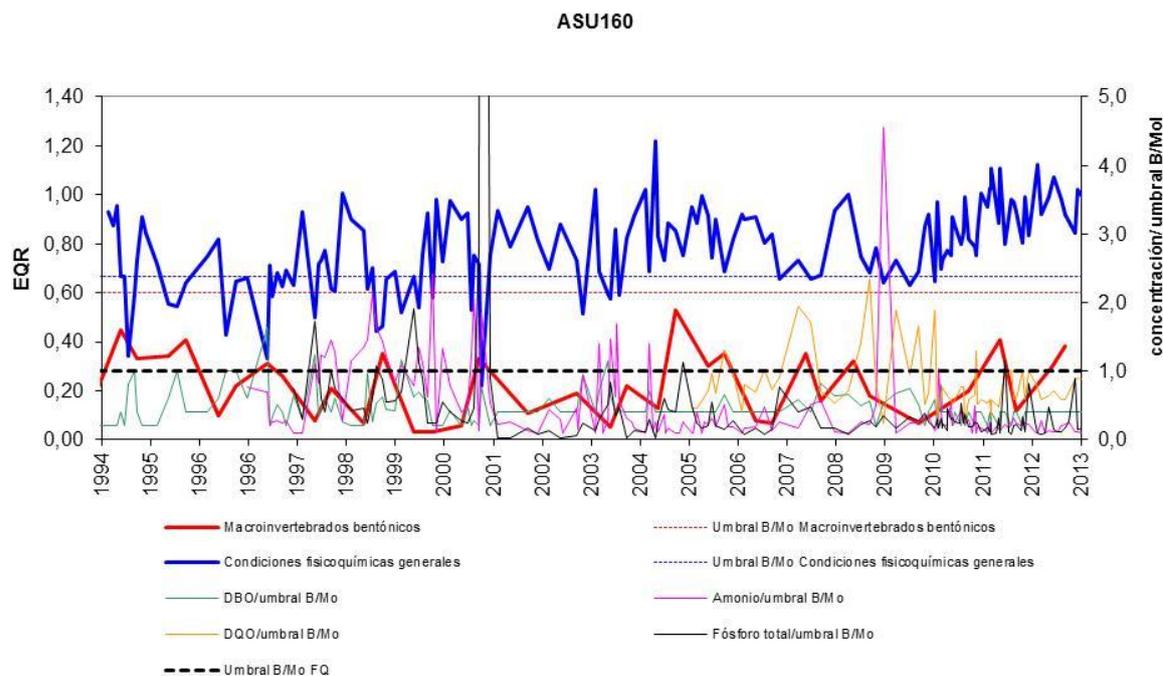
Figura 5 Evolución del estado. Estación de control ASU160 en Sangroniz. Masa Asua-A.

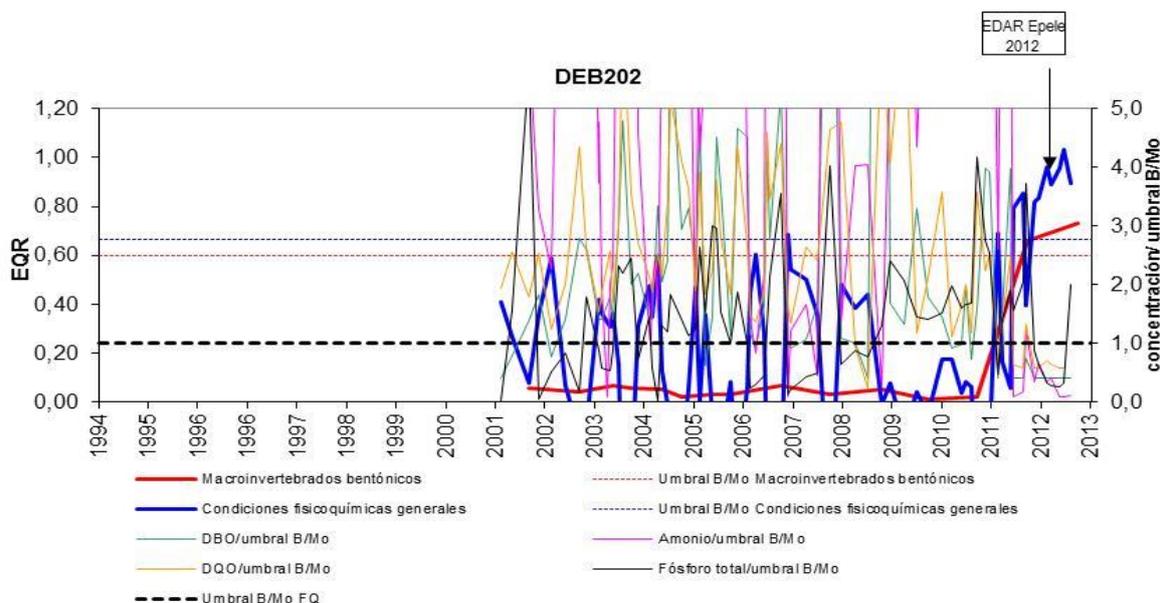
Figura 6 Evolución del estado. Estación de control DEB202 en San Prudentzio. Masa Deba-B.

En el año 2012 entró en funcionamiento la EDAR de Epele para el tratamiento de las aguas residuales urbanas e industriales asimiladas de los municipios de Oñati, Eskoriatza, Aretxabaleta y Arrasate-Mondragón, que representan unos 90.000 habitantes equivalentes. Desde la puesta en marcha de la EDAR se ha constatado una mejora significativa de todos los indicadores de evaluación del estado de la masa, aunque todavía no se ha traducido en el cumplimiento de objetivos a nivel de masa (Figura 6).

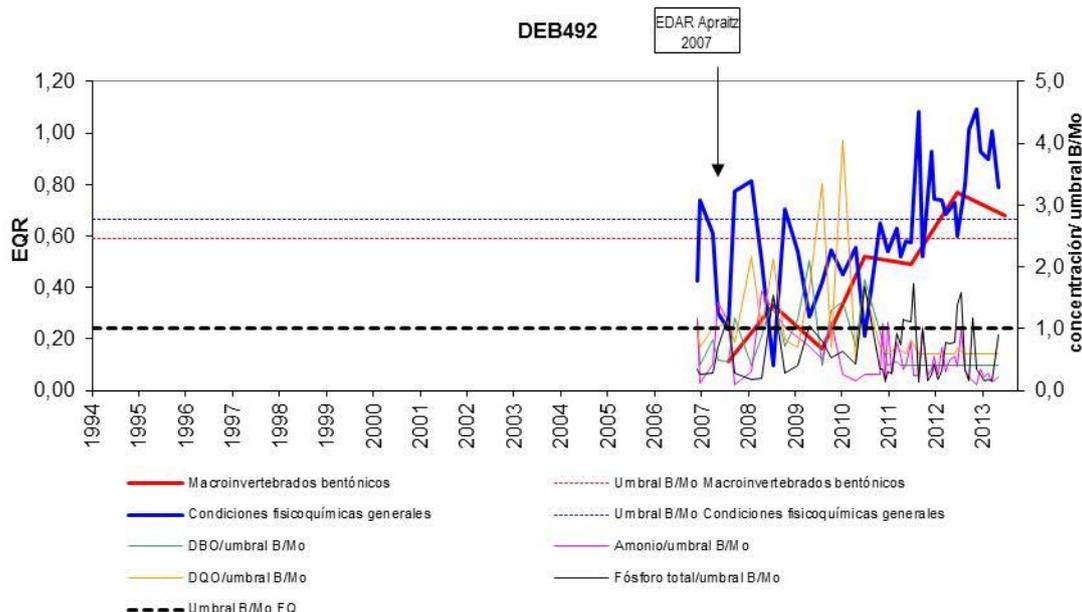
Figura 7 Evolución del estado. Estación de control DEB492 en Mendaro. Masa Deba-D.

En el primer ciclo de planificación se han ejecutado actuaciones para el saneamiento y la depuración de los vertidos en la cuenca del Deba, que han producido una mejora significativa de los indicadores de evaluación del estado de Deba-D (Figura 7), aunque todavía no se ha traducido en el cumplimiento de objetivos a nivel de masa. No obstante, quedan algunas actuaciones pendientes debido a la complejidad inherente de las propias actuaciones a desarrollar y a las restricciones presupuestarias derivadas del actual contexto económico, que obligan a combinar las prioridades y los recursos disponibles en el ámbito de la demarcación.

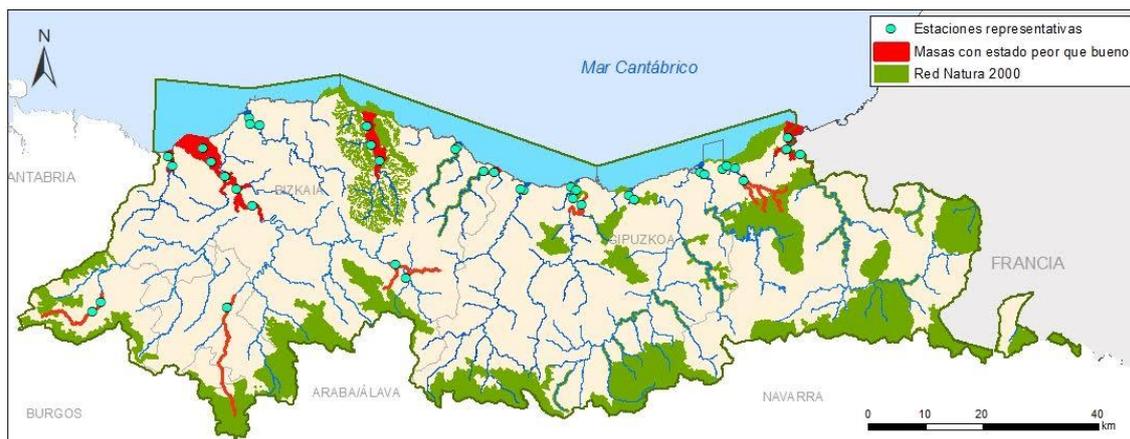
Figura 8 Solape entre la Red Natura 2000 y las masas con prórroga de plazo al 2021

En la siguiente figura se observa que al menos en el caso de las masas de agua río en general y en las del ámbito del estado en particular, las estaciones representativas por las que se diagnostican las masas en mal estado quedan fuera de la zona de la Red Natura 2000 y no representan al estado de la parte de la masa que solapa con la Red Natura 2000 que es una proporción muy pequeña de la misma y presenta ausencia de presiones por ser cabeceras de montaña en buenas condiciones.

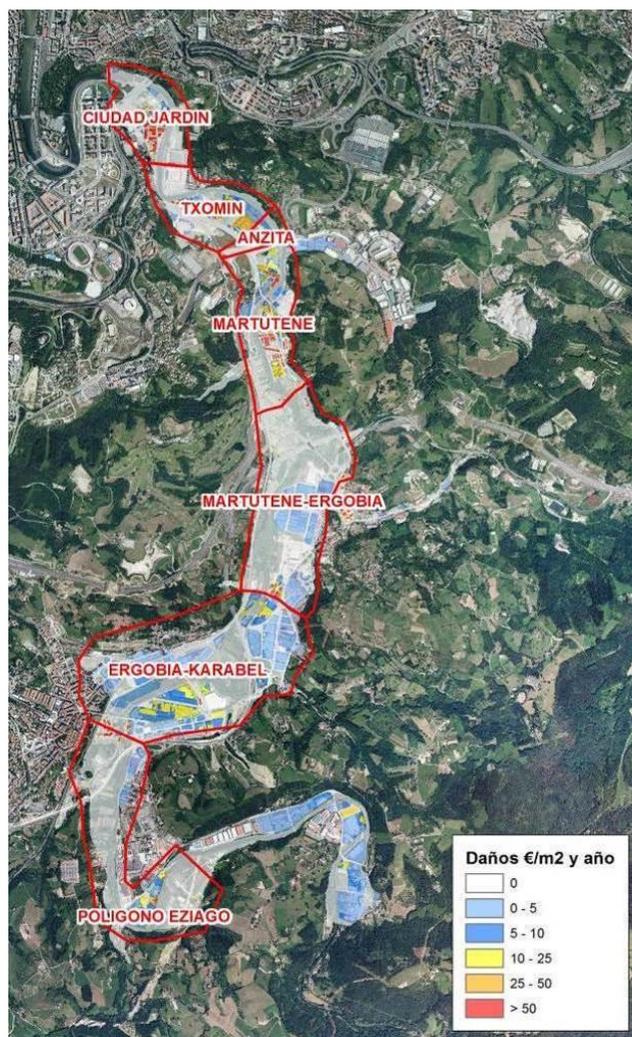
Figura 9 Ámbitos de actuación de las ARPSIs de Urumea-1 y Urumea-2

Para el horizonte 2027 se plantea actuar en los ámbitos Ciudad Jardín de Loiola, Txomin, Antzita, tramo Martutene-Ergobia, puente de Ergobia-Puente de Karabel y polígono industrial Eziago.

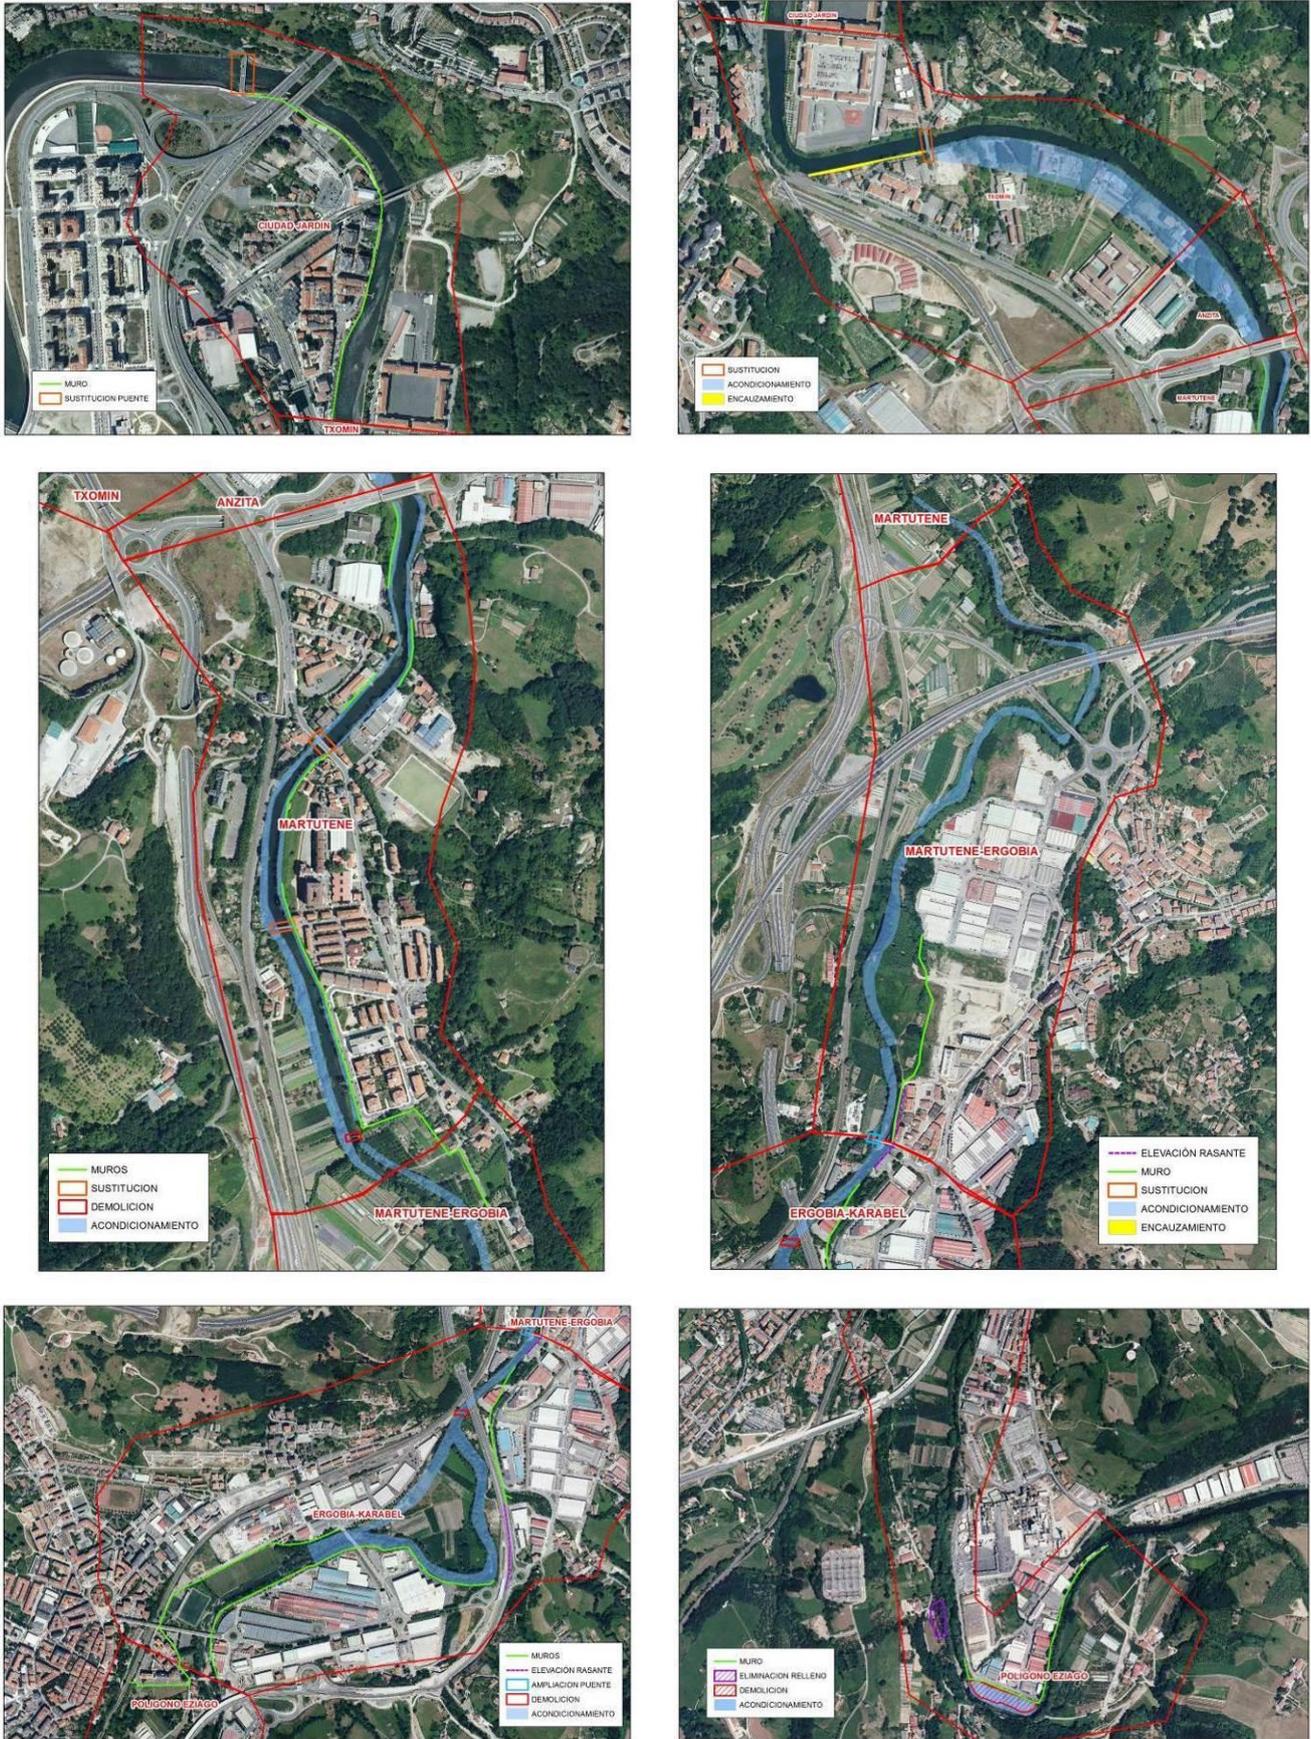
Figura 11 Ubicación en planta de las actuaciones planteadas por ámbito. ARPSIs de Urumea

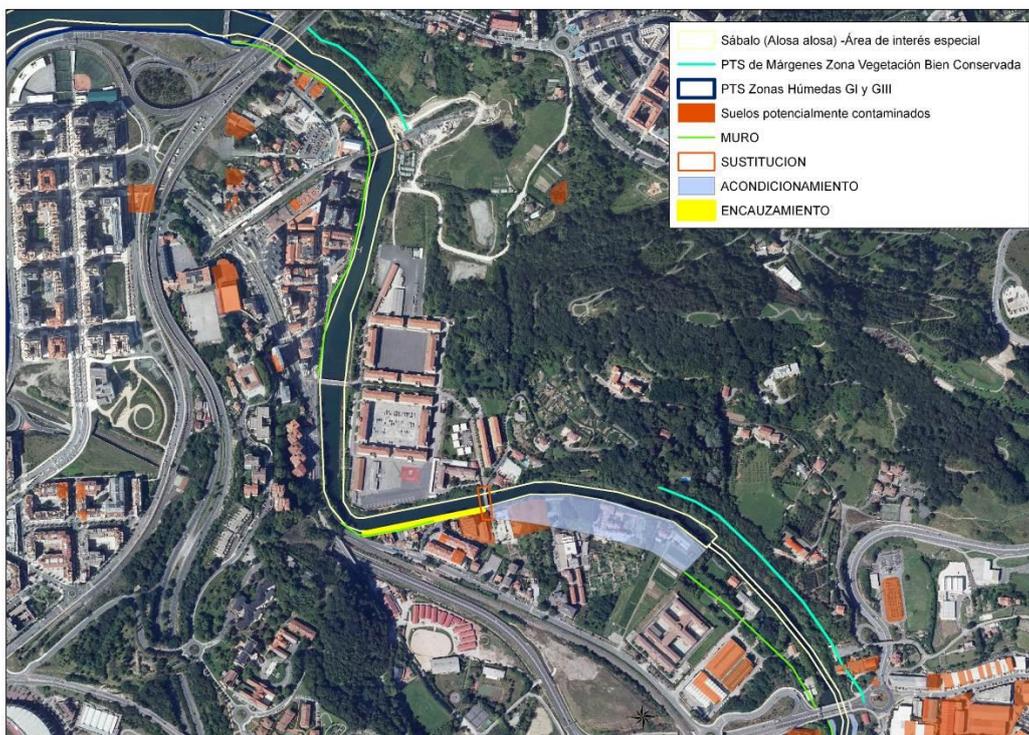
Figura 12 Aspectos medioambientales considerados y actuaciones planteadas en el ámbito de Txomin

de actuaciones en este ámbito (parque fluvial principalmente), al dotar al río de una zona de desagüe, permitiría el desarrollo de vegetación típica de ribera.

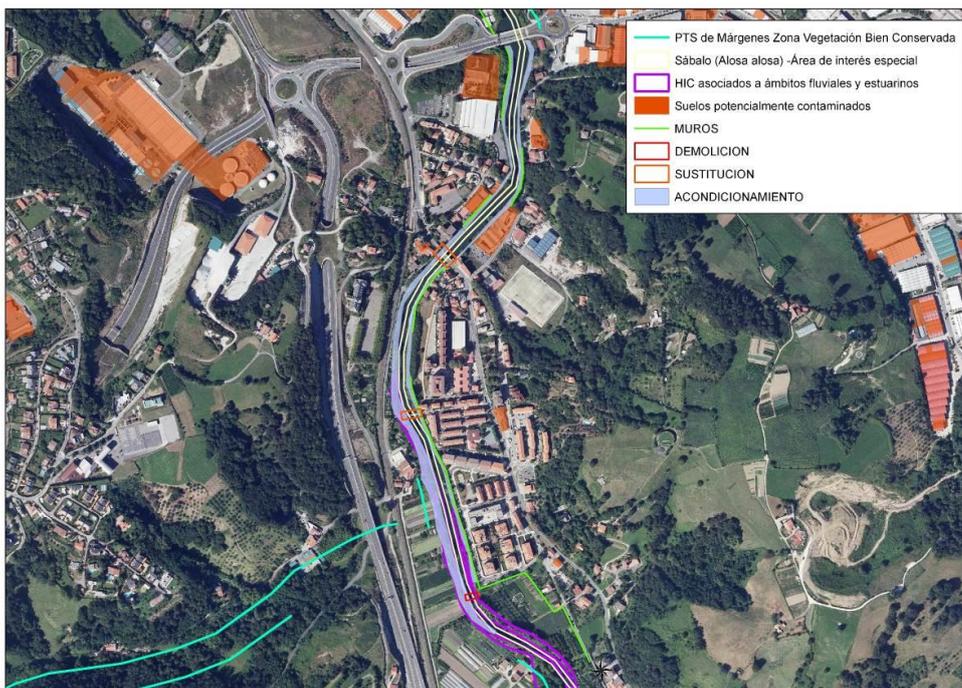
Figura 13 Aspectos medioambientales considerados y actuaciones planteadas en el ámbito de Martutene

- En el tramo del barrio de Martutene el río Urumea presenta en su margen izquierda una banda casi continua de vegetación arbórea y arbustiva que se reduce considerablemente en los tramos de carácter más urbano. Aunque la cartografía de Hábitats de Interés Comunitario clasifica el tramo de aguas arriba como hábitat 91E0\* aliseda cantábrica, teniendo en cuenta la composición de especies, los plátanos de sombra ocupan las márgenes formando alineaciones continuas. También se observan sauces mezclados con fresnos y algún aliso.

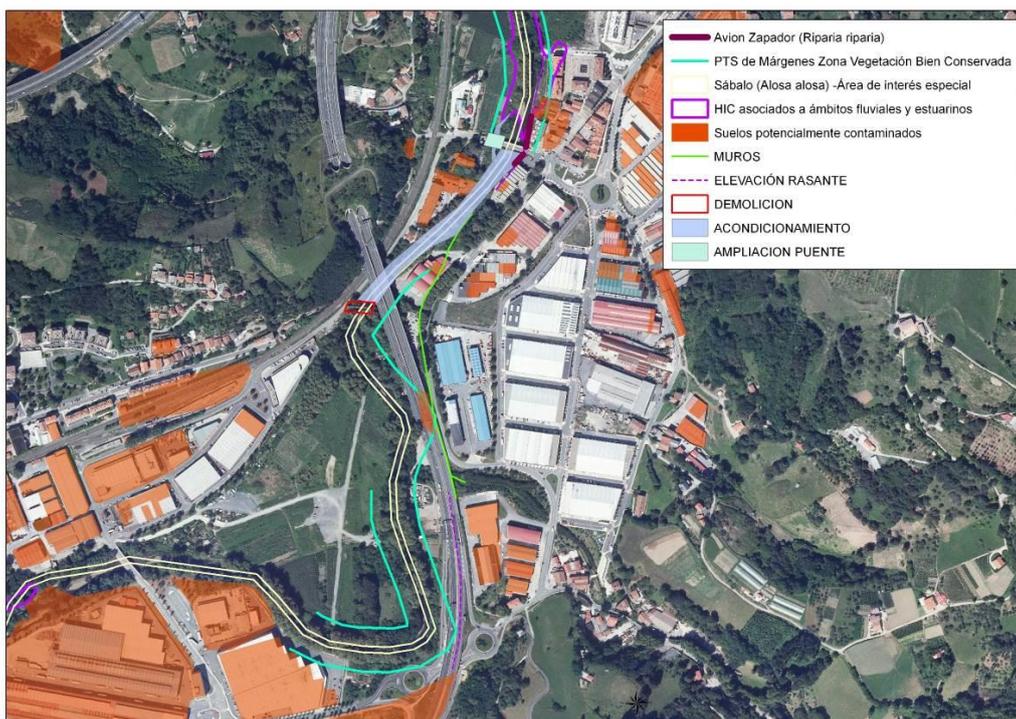
Figura 14 Aspectos medioambientales considerados y actuaciones planteadas en el tramo entre el puente de Ergobia y puente de Karabel

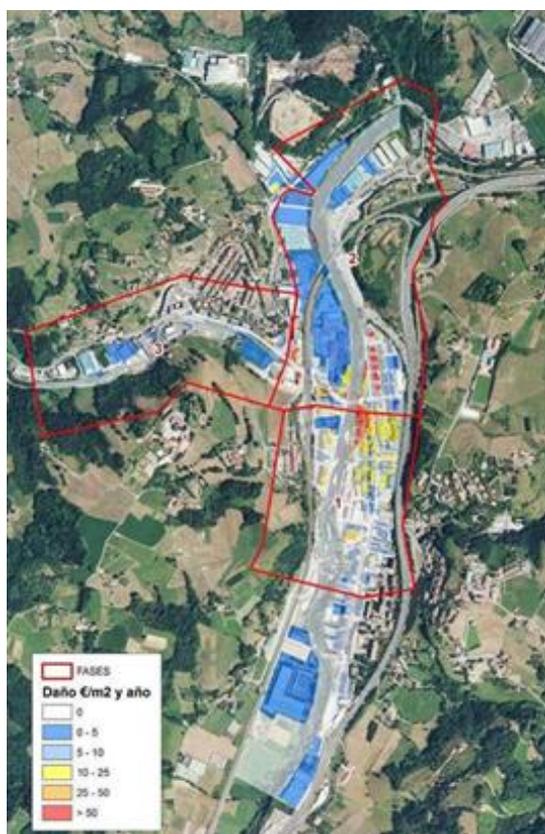
Figura 15 Ámbitos de actuación del ARPSI de Villabona

*Ámbito de actuación:* Tras analizar los tres ámbitos de estudio del ARPSI de Villabona (Figura 15), que engloban la mayor parte del riesgo del ARPSI, y considerando las medidas ya ejecutadas en ella, se considera actuar en el tramo del río Oria ubicado entre el puente de Zubimusu y el azud de Aduna (ámbito 2).

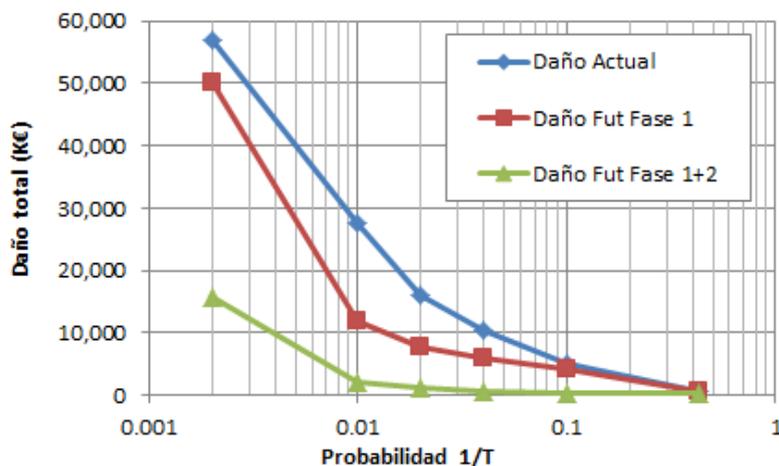
Figura 16 Reducción de daños económicos para opciones en el ARPSI de Villabona

Ambas fases resultan rentables desde un punto de vista económico (ver valores del índice beneficio/coste y del VAN), si bien las medidas avanzadas para la fase 2 implican la reordenación de las márgenes, en especial en la zona de la confluencia del Asteasu con el río Oria, y por tanto está supeditada a una nueva ordenación urbanística así como a la demolición del azud de la papelera del Oria en el Asteasu.

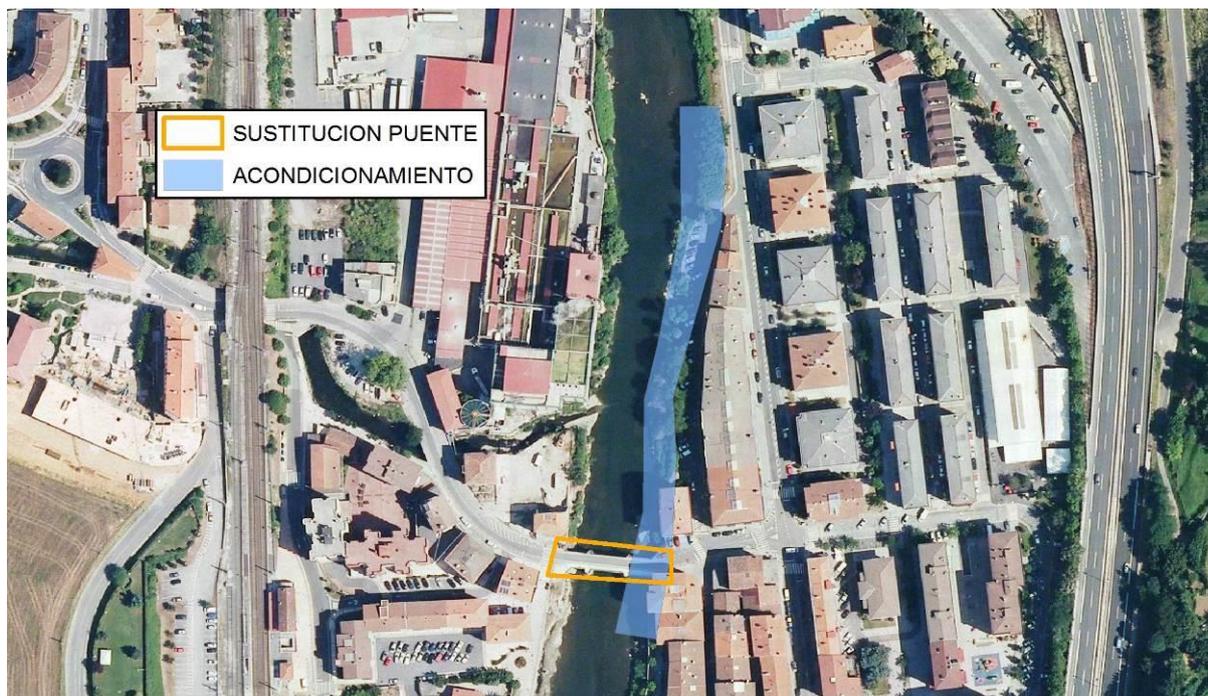
Figura 17 Actuaciones en el ARPSI de Villabona para el ciclo de planificación 2015-2021

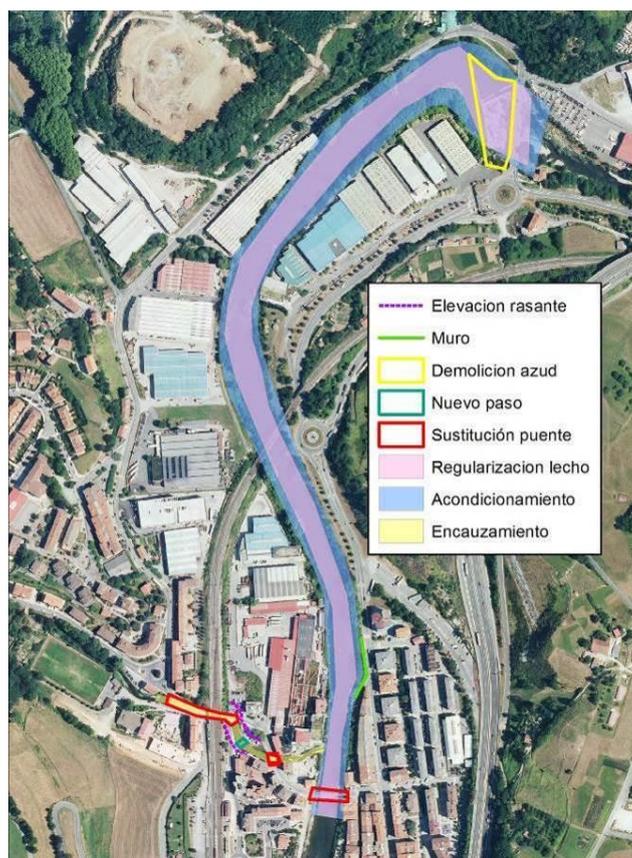
Figura 18 Actuaciones en el ARPSI de Villabona para posteriores ciclos de

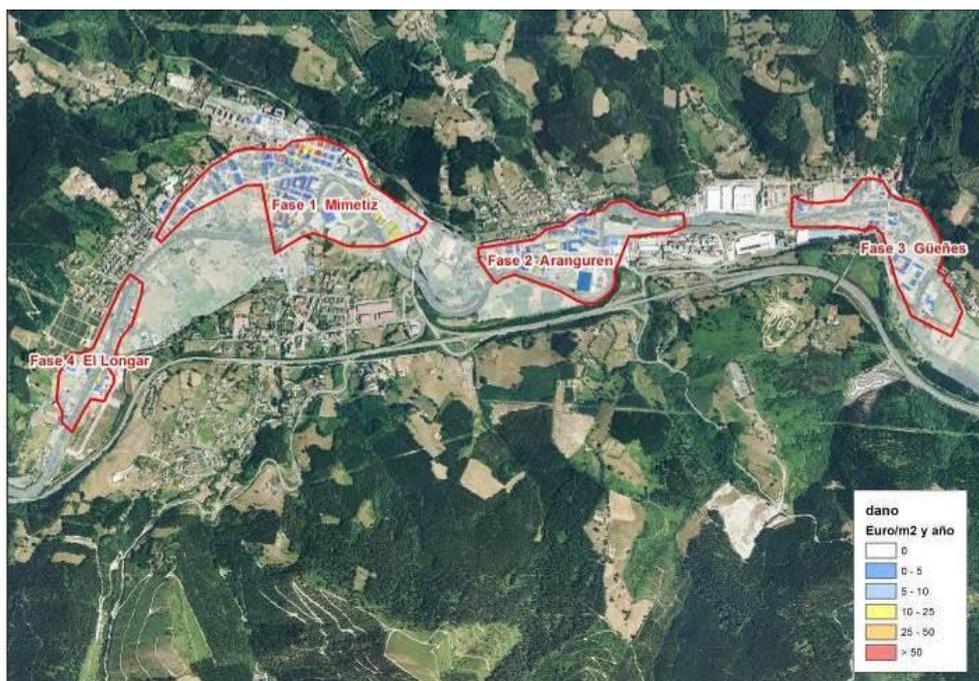
Figura 19 Ámbitos de actuación del ARPSI de Zalla-Güeñes

*Ámbito de actuación:* Tras analizar los cuatro ámbitos de estudio del ARPSI de Zalla-Güeñes (Figura 19), que engloban la mayor parte del riesgo del ARPSI, se considera actuar en el presente ciclo de planificación (2015-2021) en el casco urbano de Zalla en Mimetiz, que es el ámbito de actuación que permite reducir el riesgo global de una manera más efectiva.

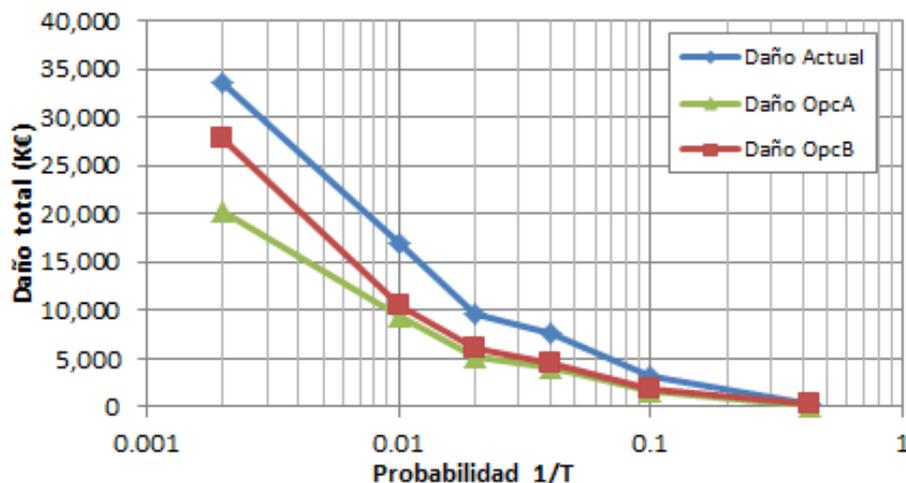
Figura 20 Reducción de daños económicos para opciones en el ARPSI de Zalla-Güeñes

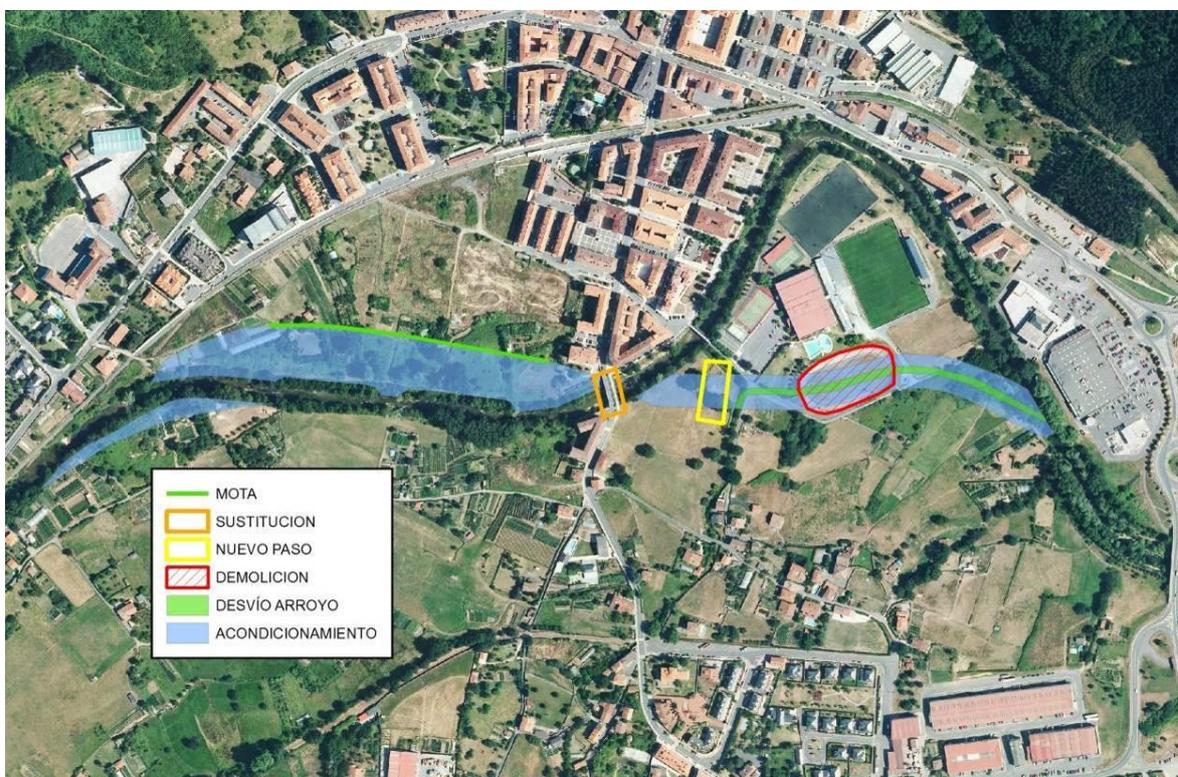
Figura 21 Actuaciones opción B. ARPSI de Zalla-Güeñes

Por otro lado, se considera que desde el punto de vista ambiental la opción B ocasionaría una menor afección sobre la vegetación de ribera existente la cual, aguas arriba del puente de El Charco, presenta un buen estado de desarrollo. Esta opción conlleva la ejecución de un doble cauce de aguas altas que garantizaría, en gran medida, el mantenimiento de dicha vegetación de ribera.

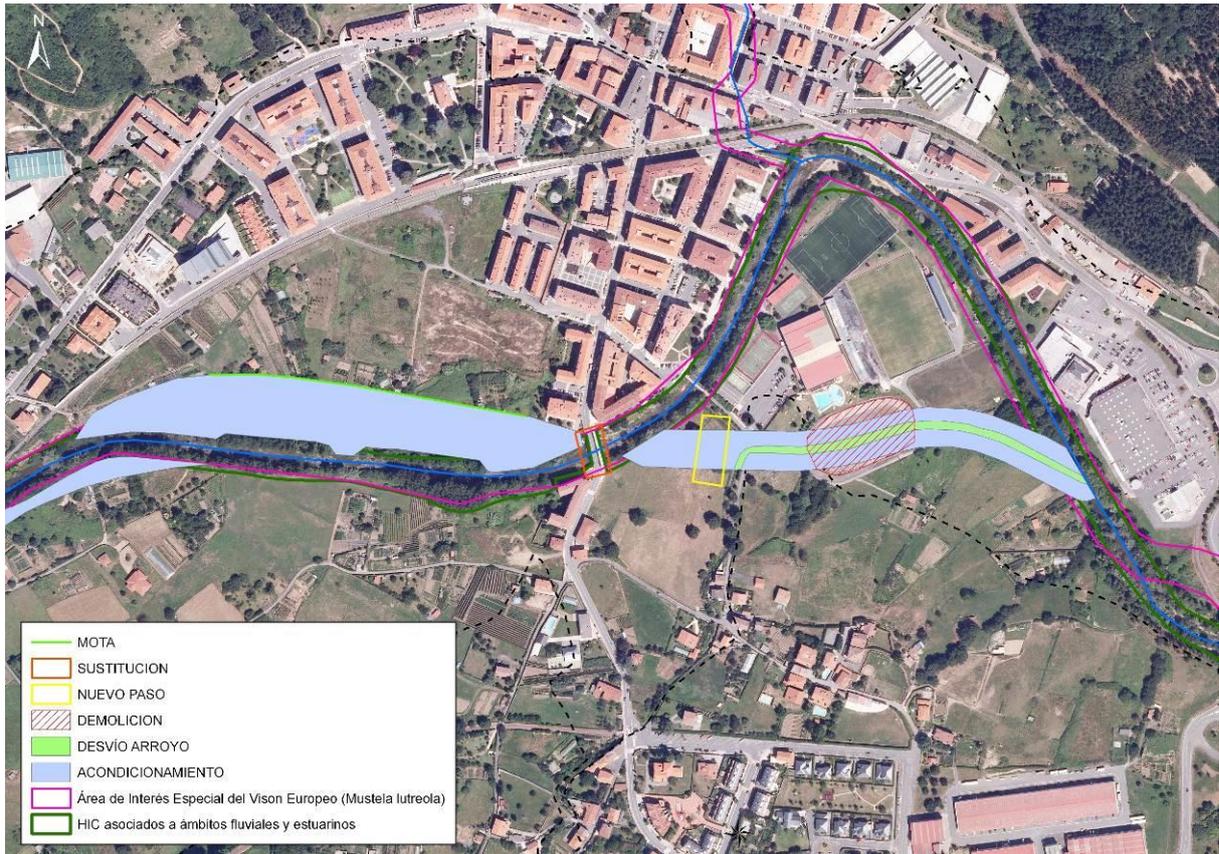
Figura 22 Aspectos medioambientales considerados y actuaciones planteadas en Zalla (Mimetiz)

Todo el tramo fluvial analizado se clasifica por la Cartografía de Hábitats de Gobierno Vasco como Hábitat de Interés Comunitario 91E0\* aliseda cantábrica, aunque algunos tramos no se corresponden con este hábitat, ni por la composición ni por la estructura de las masas de vegetación de ribera. En concreto, en el tramo de río localizado entre el puente de El Charco y la pasarela del polideportivo de Aretxaga, la cobertura arbórea es escasa, especialmente en la margen izquierda, donde aparecen diversas especies ornamentales que no se corresponden con la vegetación de ribera. Aguas abajo de la pasarela las márgenes vuelven a recuperar cierta naturalidad con ejemplares de aliso, algunos de ellos de más de 15 metros de altura. Por otro lado, el río Cadagua se clasifica como Área de Interés Especial para el visón europeo (*Mustela lutreola*).

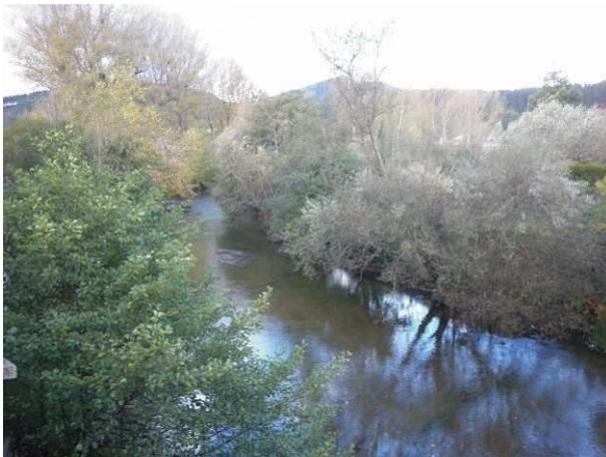
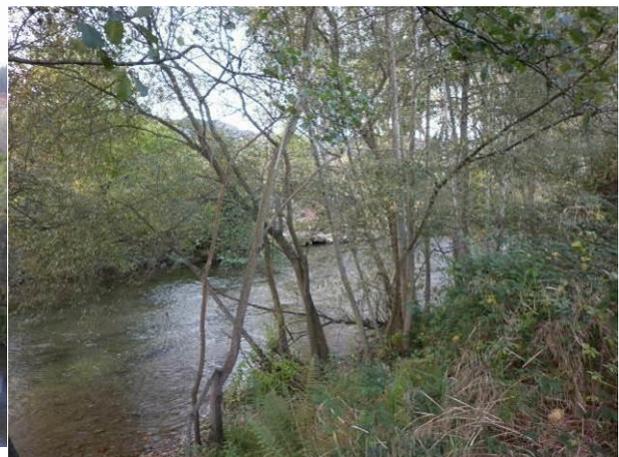
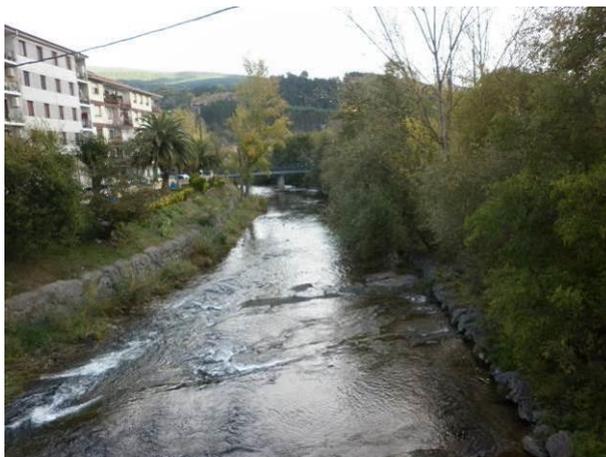
Figura 23 Vista hacia aguas arriba desde el puente de El Charco

Figura 24 Margen izquierdo del río Cadagua

Figura 25 Vista hacia aguas abajo desde el puente de El Charco. Se puede ver la diferencia en la vegetación de ambas márgenes

Las actuaciones estructurales previstas para la protección del núcleo urbano de Zalla en el entorno de Mimetiz han sido definidas con el objetivo de minimizar la afección al río Cadagua. Se amplía la sección hidráulica mediante un cauce lateral de avenidas altas, que se realizará sin afectar significativamente a la vegetación de ribera y mediante la ejecución de una corta que evita la afección directa al cauce del río.

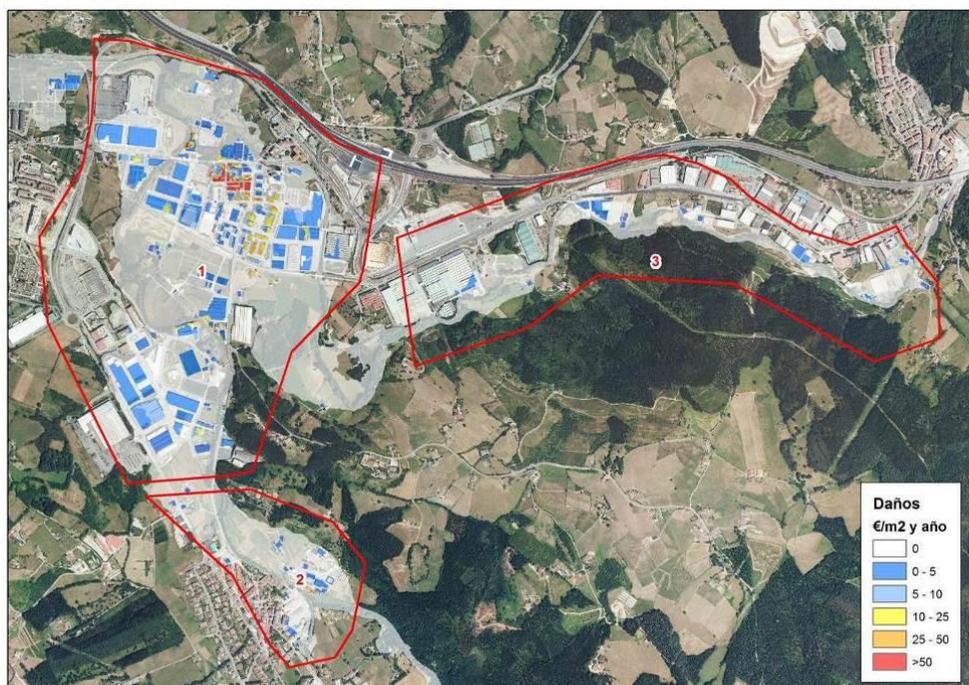
Figura 26 Ámbitos de actuación del ARPSI de Durango (Abadiño)

*Ámbito de actuación:* Tras analizar los tres ámbitos de estudio del ARPSI de Durango en Abadiño (Figura 26), que engloban la mayor parte del riesgo del ARPSI, se considera actuar en el presente ciclo de planificación (2015-2021) en el ámbito 1 Traña-Matiena-Astola, que es el que permite reducir el riesgo global de una manera más efectiva, maximizando el ratio del beneficio obtenido frente a la inversión aplicada.

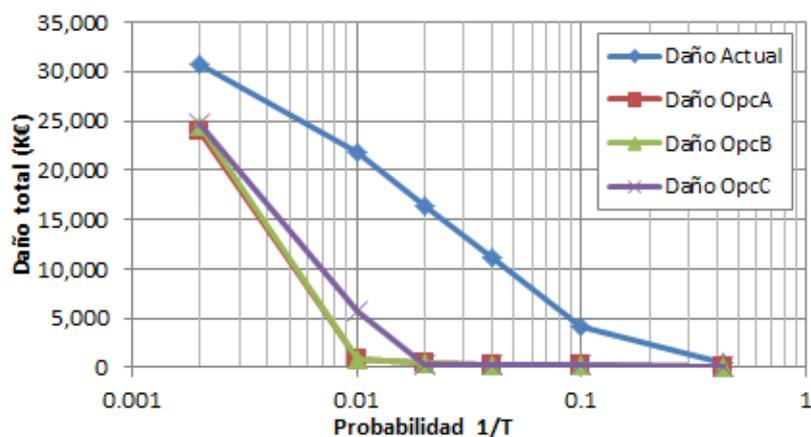
Figura 27 Reducción de daños económicos para opciones en el ARPSI de Durango (Abadiño)

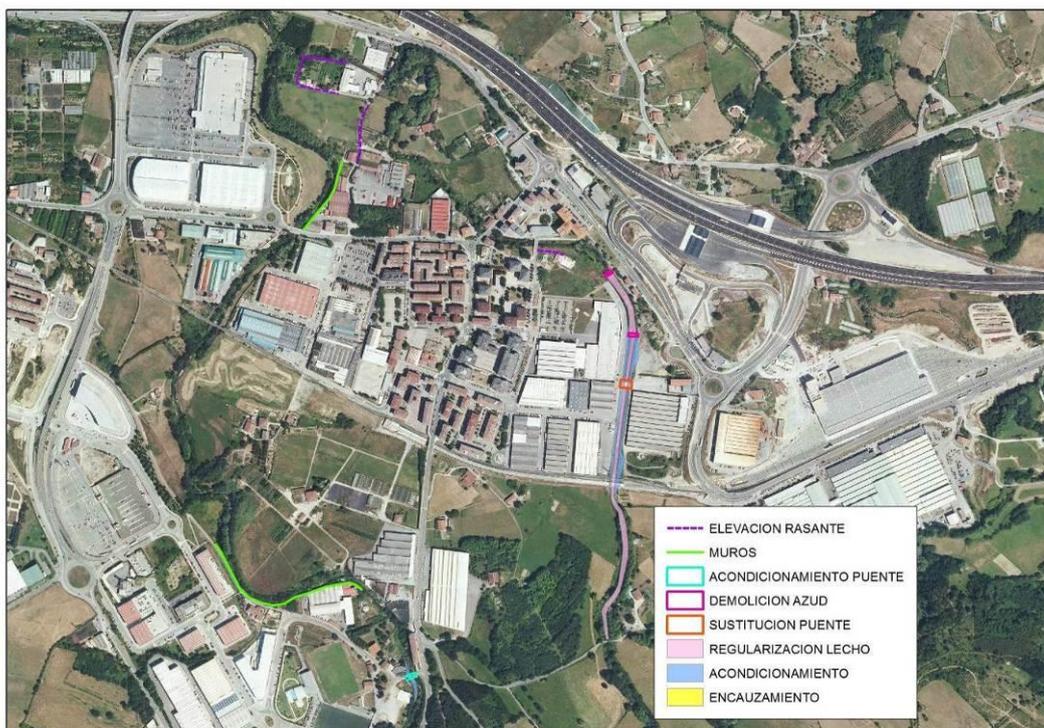
Figura 28 Actuaciones opción B. ARPSI de Durango (Abadiño)

Desde el punto de vista ambiental, las opciones A y B son muy similares resultando más favorable la opción B ya que posibilitaría la recuperación de un tramo fluvial degradado, al actuar sobre el encauzamiento del río Sarría mejorando su estado actual. De igual modo, también resulta positiva la demolición de los azudes existentes. Por otro lado, la opción C implica el acondicionamiento del río Ibaizabal. Dicha opción, en comparación con la B, además de no recuperar tramos de río degradado, conlleva la ejecución de un nuevo cauce de derivación con la consiguiente ocupación de suelo de interés agrológico. Por tanto, se considera como solución óptima la opción B.

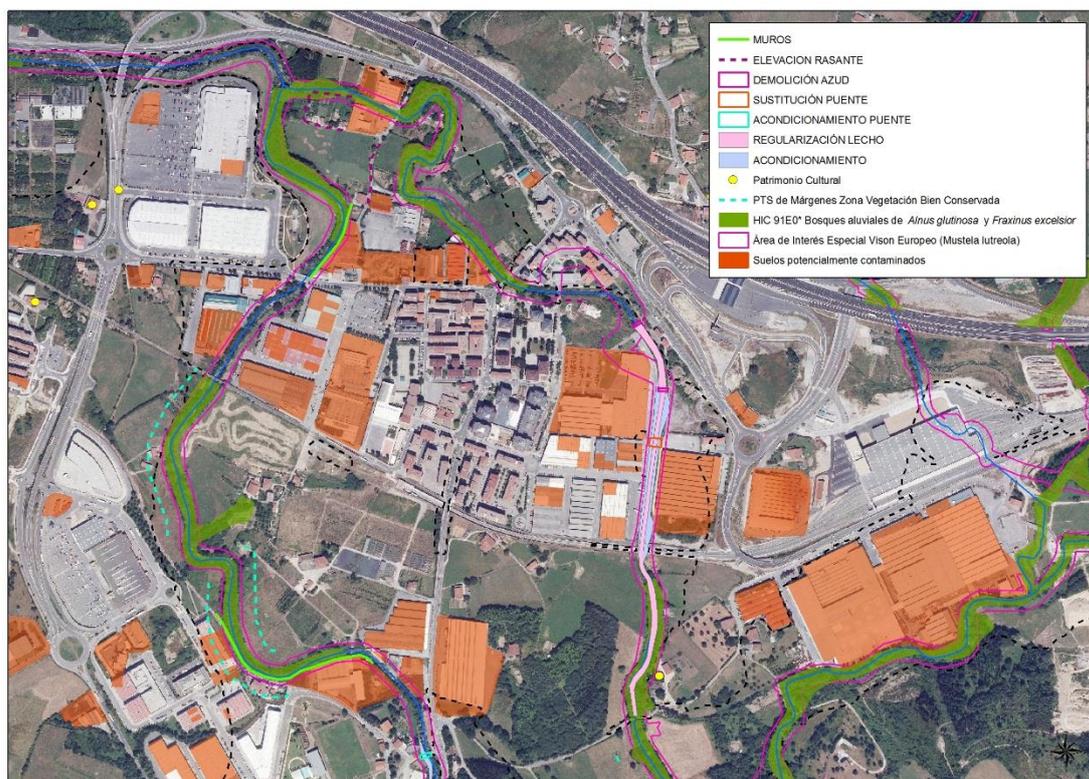
Figura 29 Aspectos medioambientales considerados y actuaciones planteadas en Durango (Abadiño)

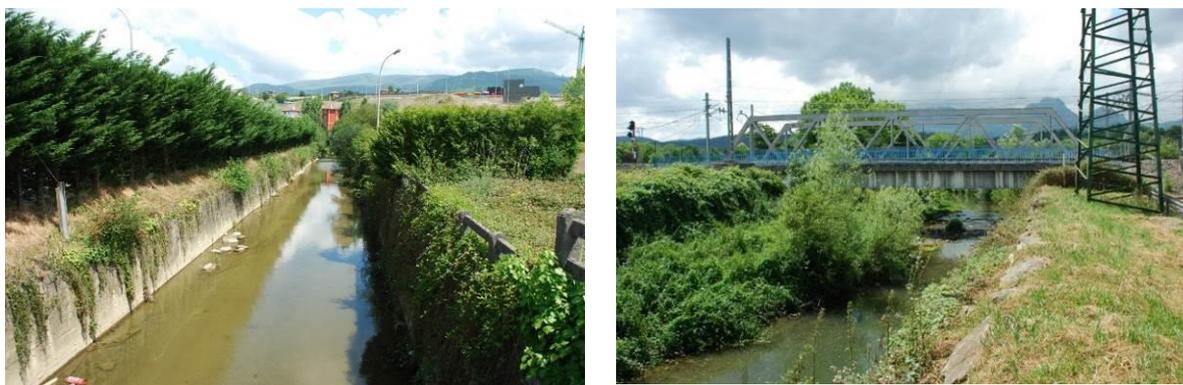
Figura 31 Río Sarria. Tramo canalizado a su paso por el polígono industrial Traña Matiena. A la dcha. comienzo del tramo del tramo encauzado a la altura del puente del ferrocarril

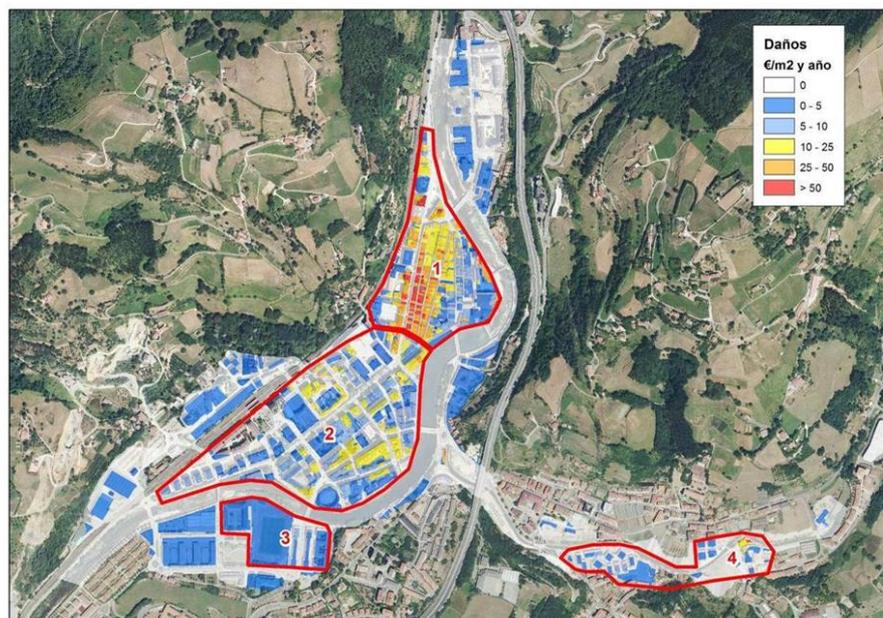
Figura 33 Ámbitos de actuación del ARPSI de Tolosa
