# PLAN HIDROLÓGICO

## REVISIÓN 2015 - 2021

### Parte española de la Demarcación Hidrográfica del Cantábrico Oriental

## MEMORIA - ANEJO IX

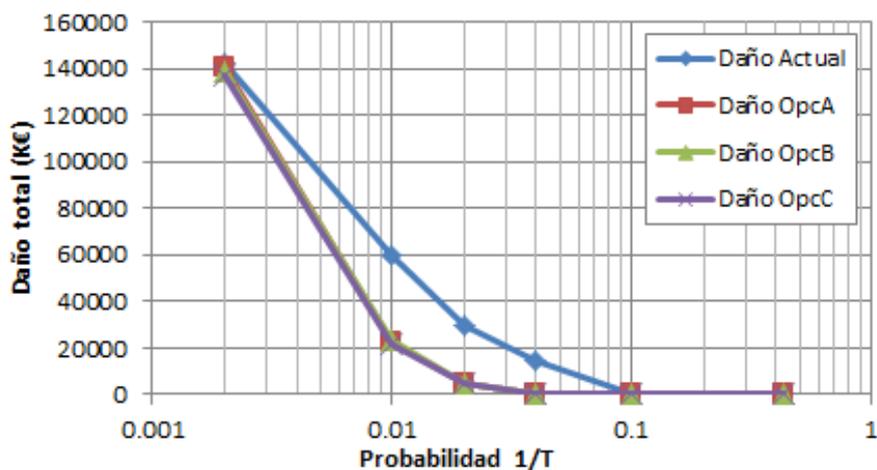
Figura 34 Reducción de daños económicos para opciones en el ARPSI de Tolosa (Casco Viejo)

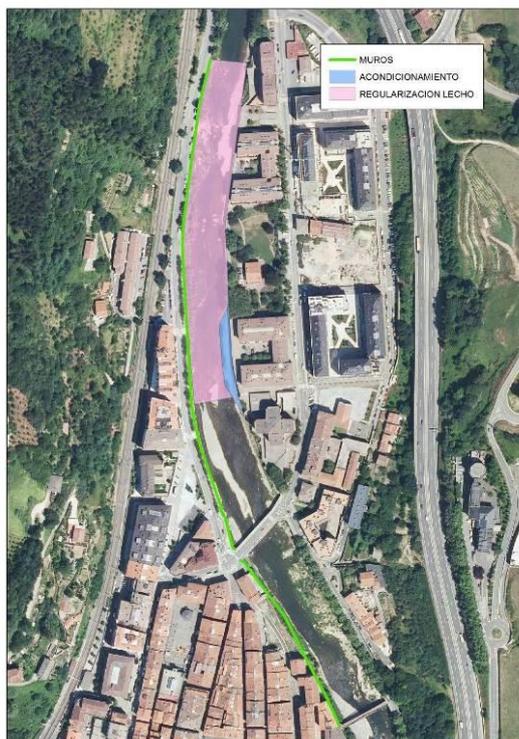
Figura 35 Actuaciones opción A. ARPSI de Tolosa (Casco Viejo)

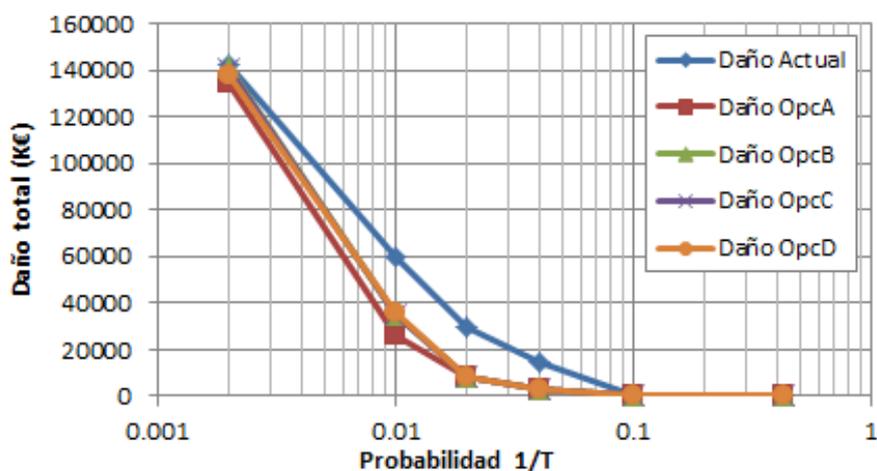
Figura 36 Reducción de daños económicos para opciones en el ARPSI de Tolosa (núcleo urbano)

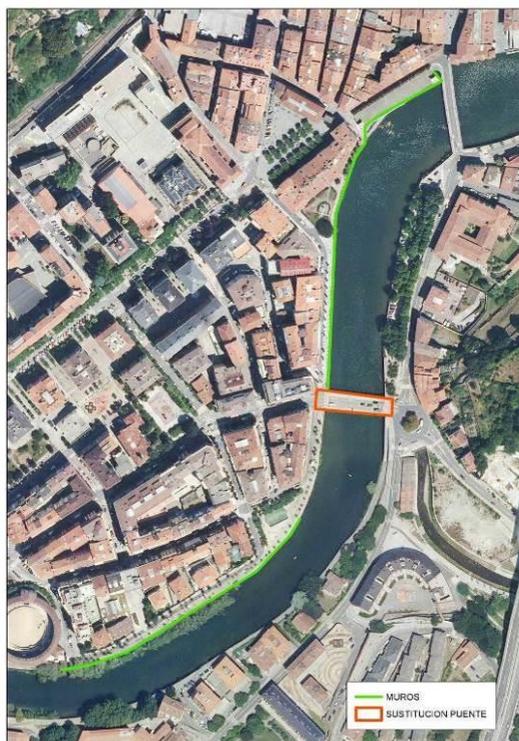
Figura 37 Actuaciones opción C. ARPSI de Tolosa (núcleo urbano)

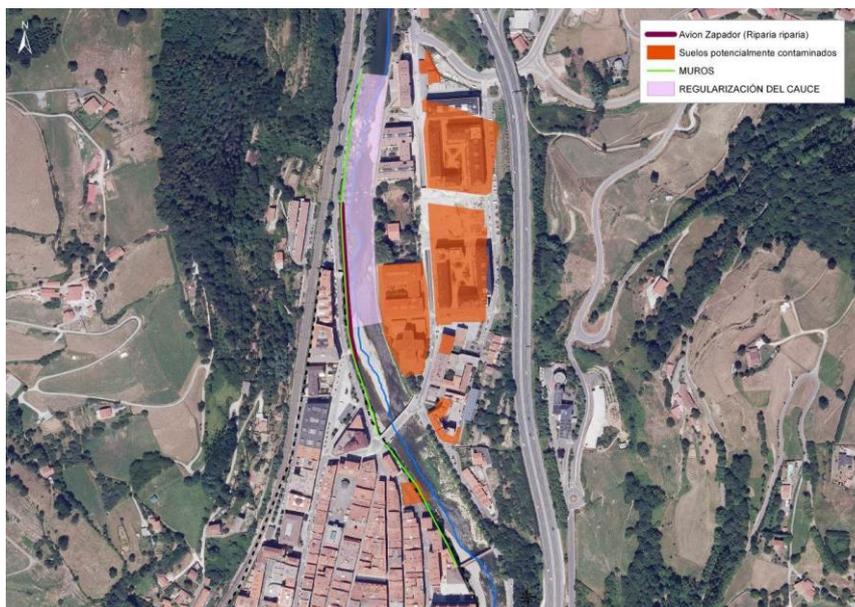
Figura 38 Aspectos medioambientales considerados y actuaciones planteadas en Tolosa (Casco Viejo)

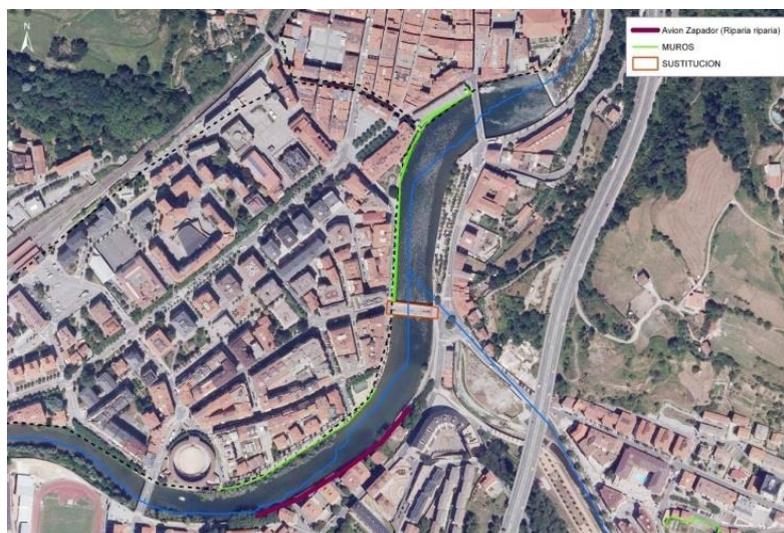
Figura 39 Aspectos medioambientales considerados y actuaciones planteadas en Tolosa (núcleo urbano)

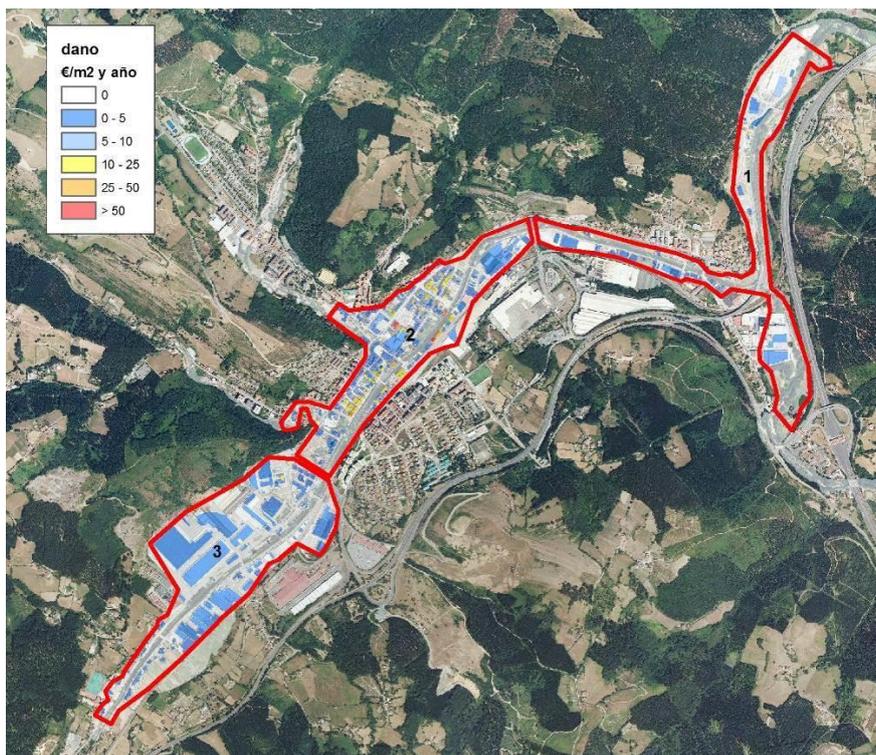
Figura 42 Ámbitos de actuación del ARPSI de Laudio

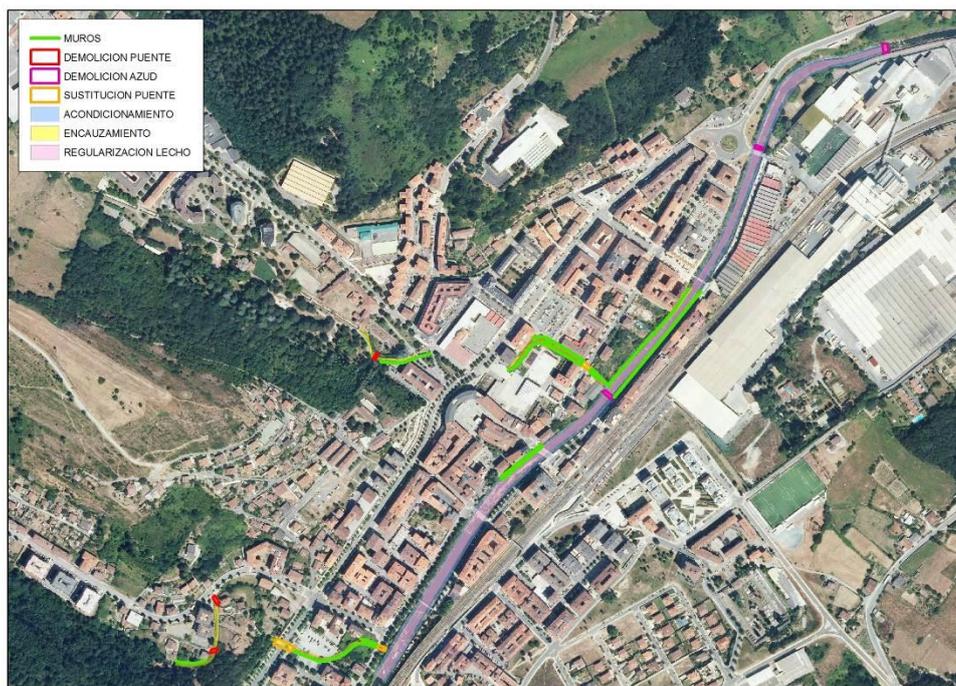
Figura 44 Actuaciones opción A. ARPSI de Laudio (centro urbano)

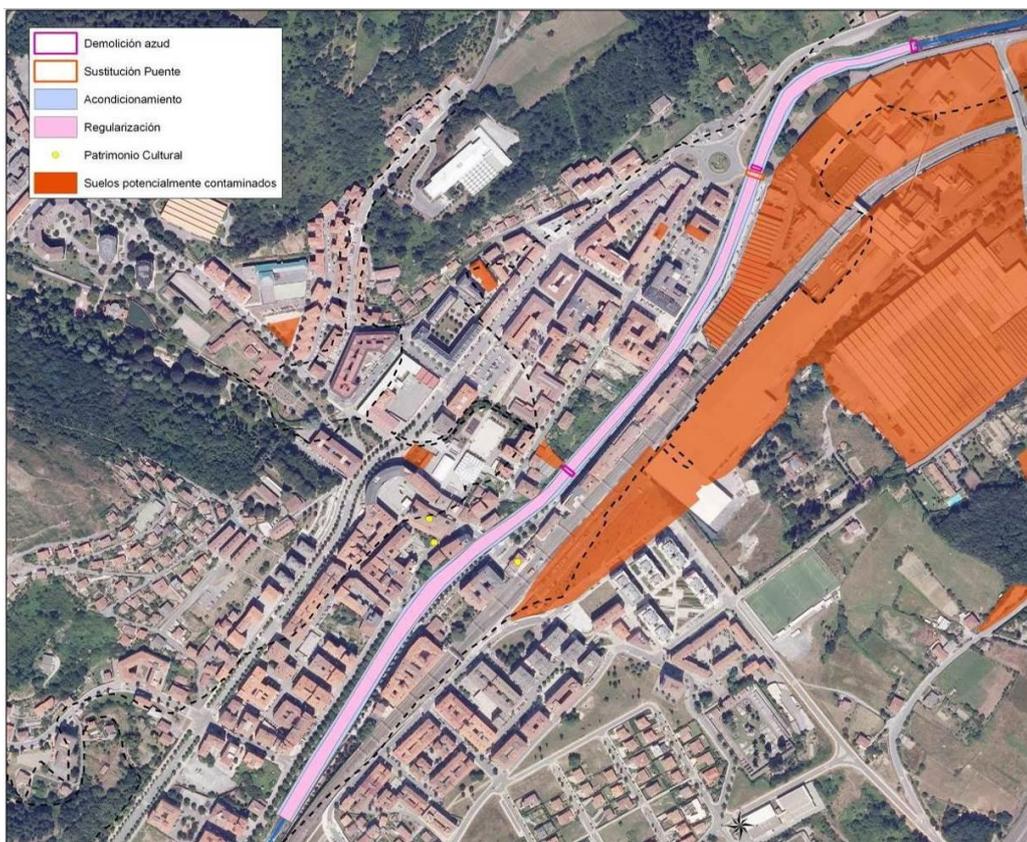
Figura 45 Aspectos medioambientales considerados y actuaciones planteadas en Laudio

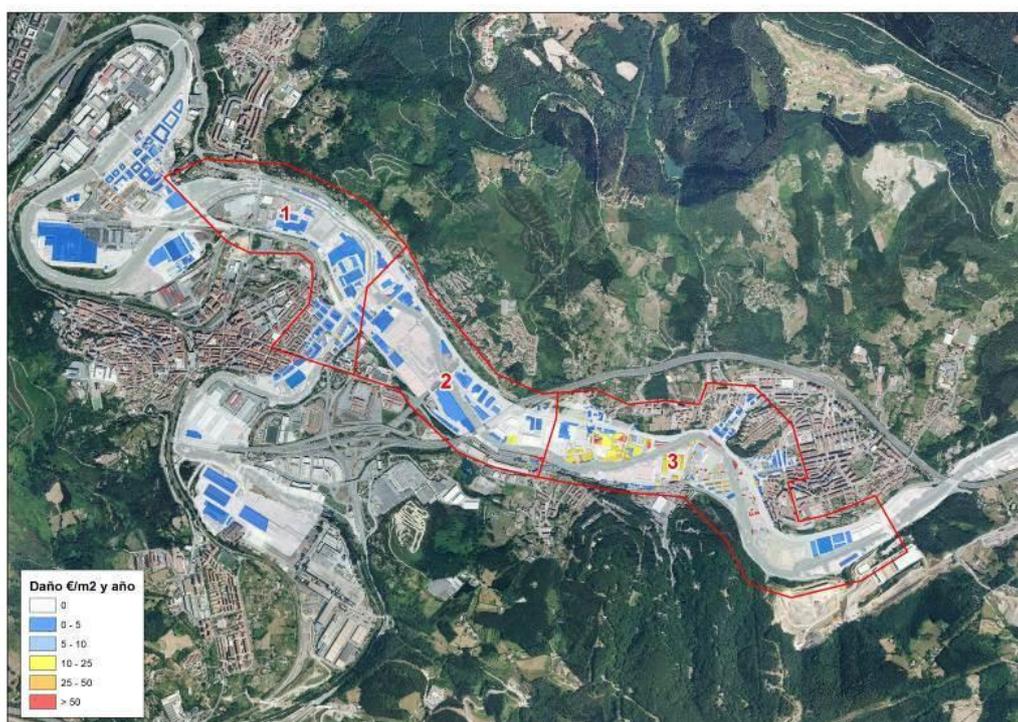
Figura 46 Ámbitos de actuación del ARPSI de Basauri

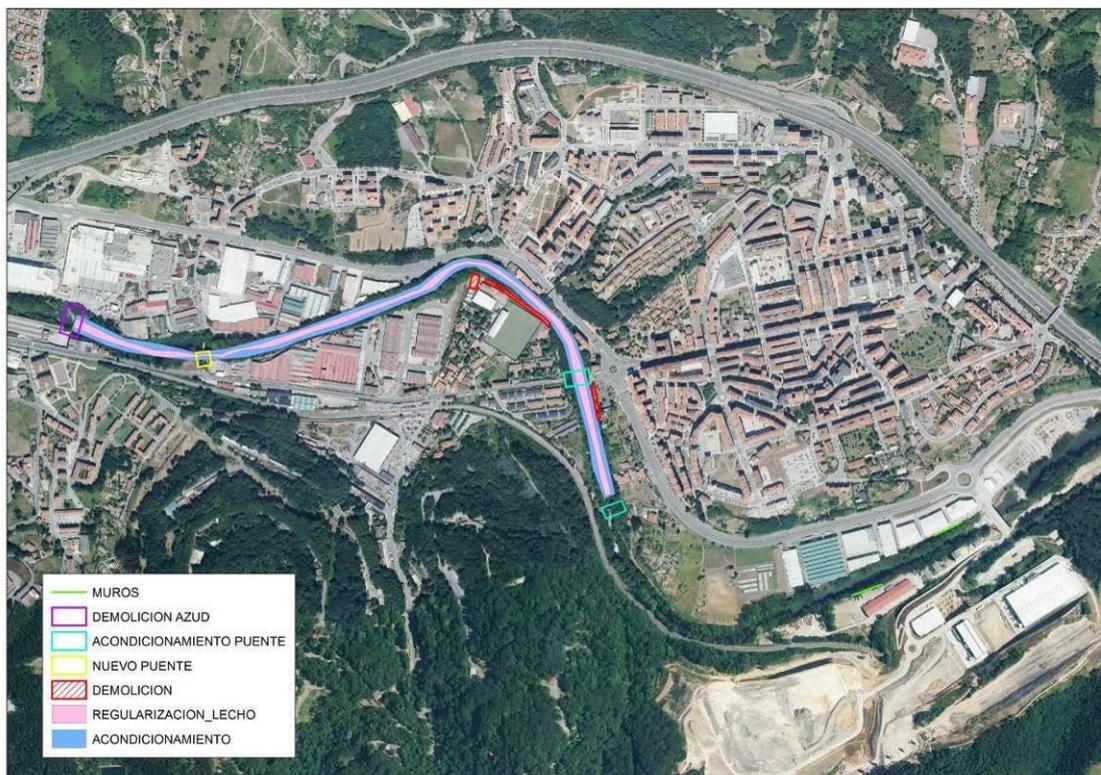
Figura 48 Actuaciones opción B. ARPSI de Basauri

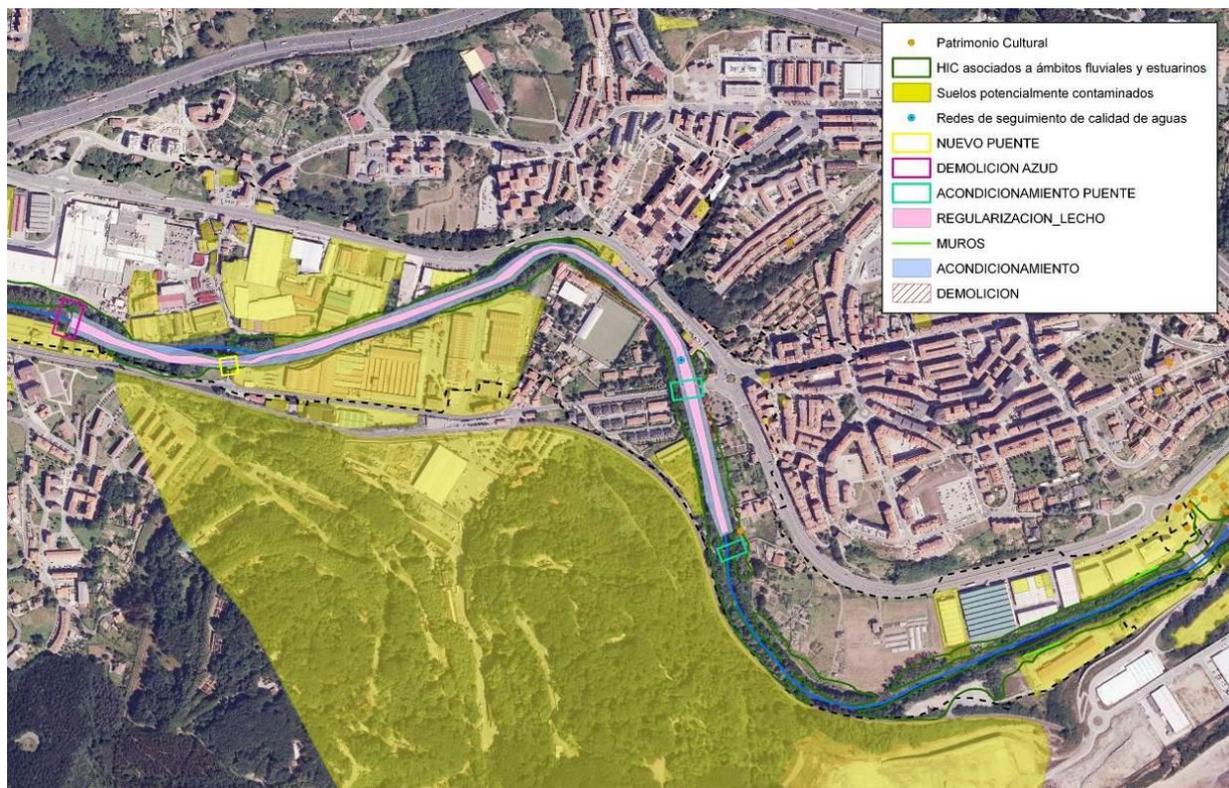
Figura 49 Aspectos medioambientales considerados y actuaciones planteadas en Basauri

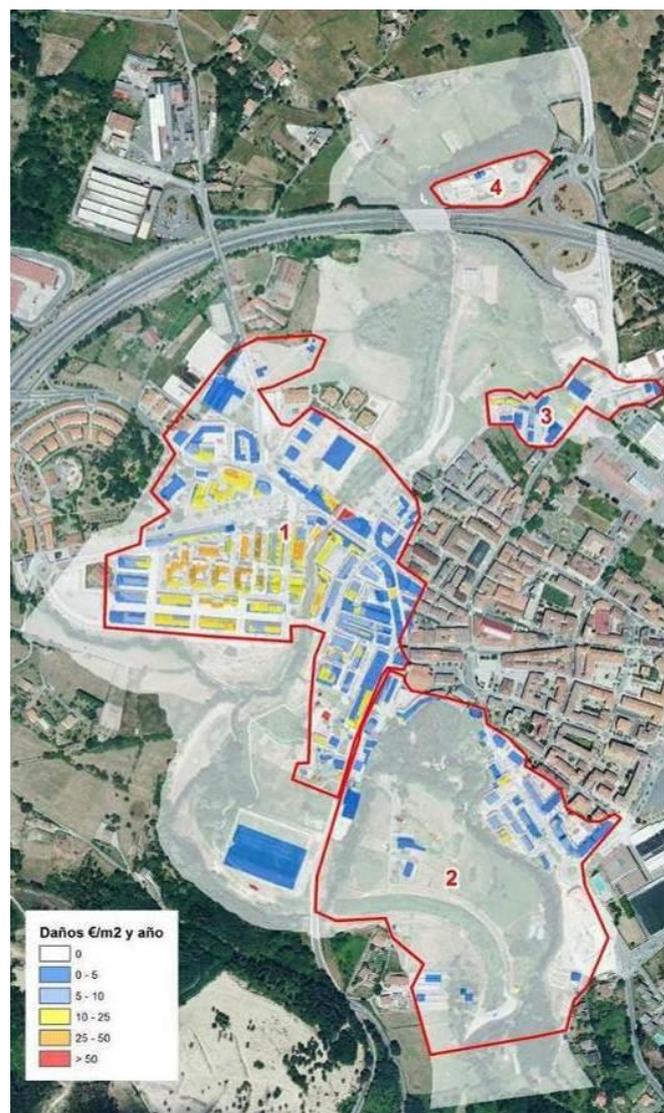
Figura 50 Ámbitos de actuación del ARPSI de Mungia

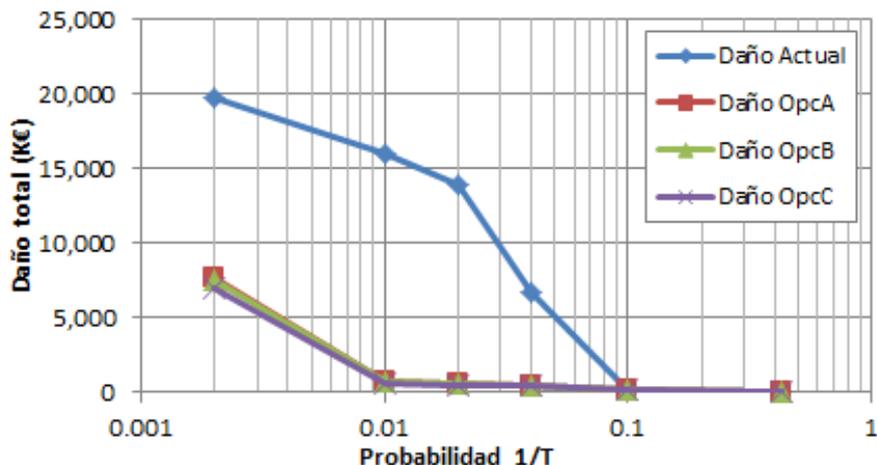
Figura 51 Reducción de daños económicos para opciones en el ARPSI de Mungia (núcleo urbano)

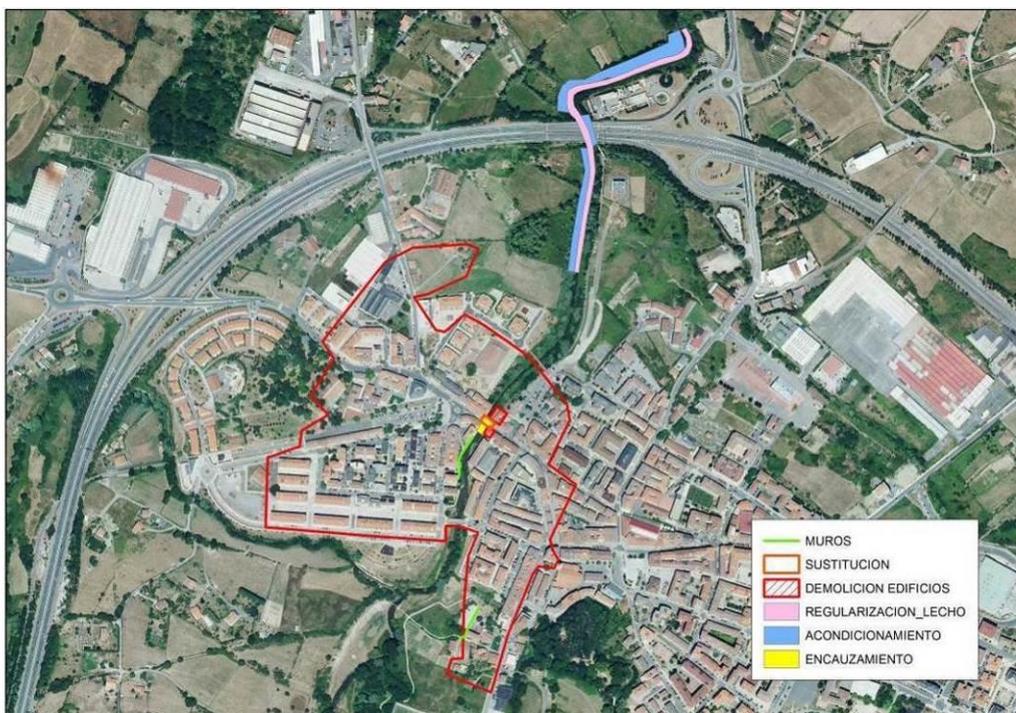
Figura 52 Actuaciones opción A. ARPSI de Mungia (núcleo urbano)

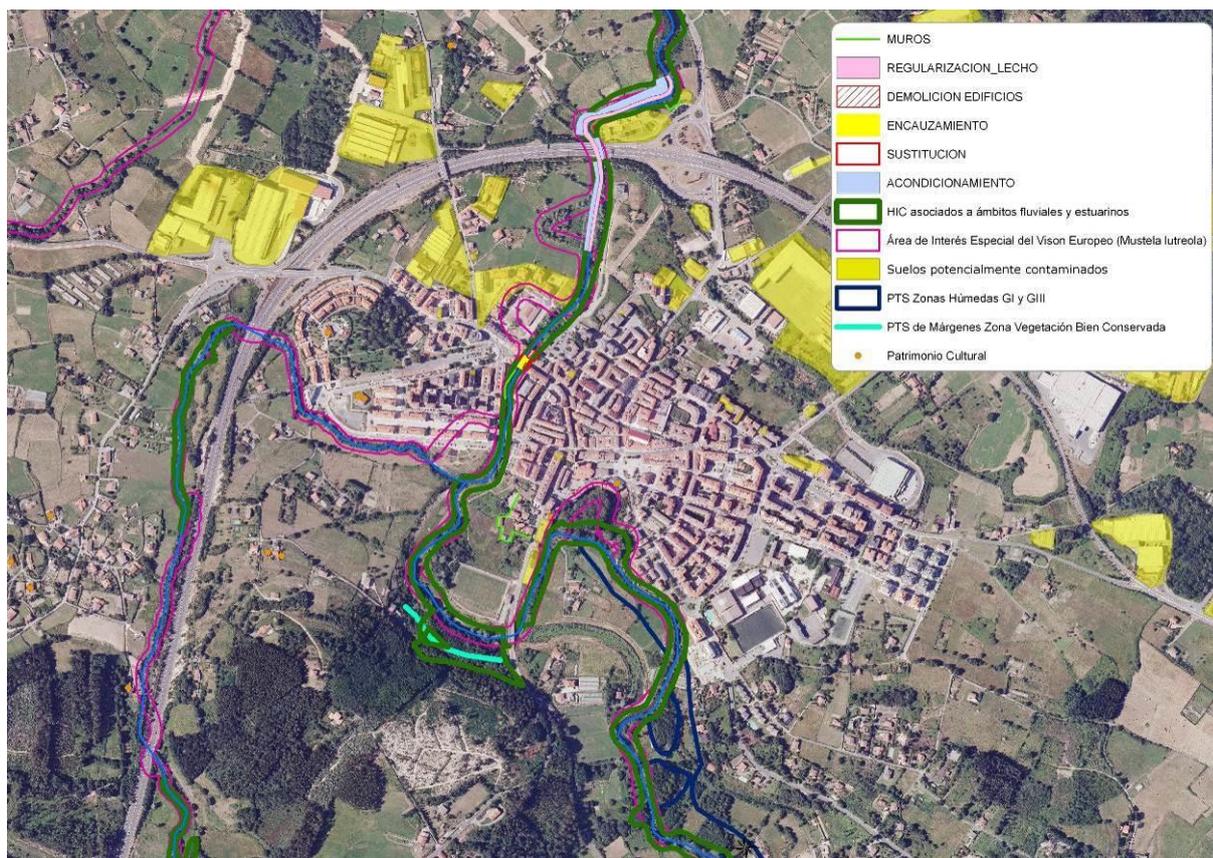
Figura 53 Aspectos medioambientales considerados y actuaciones planteadas en el ARPSI de Mungia

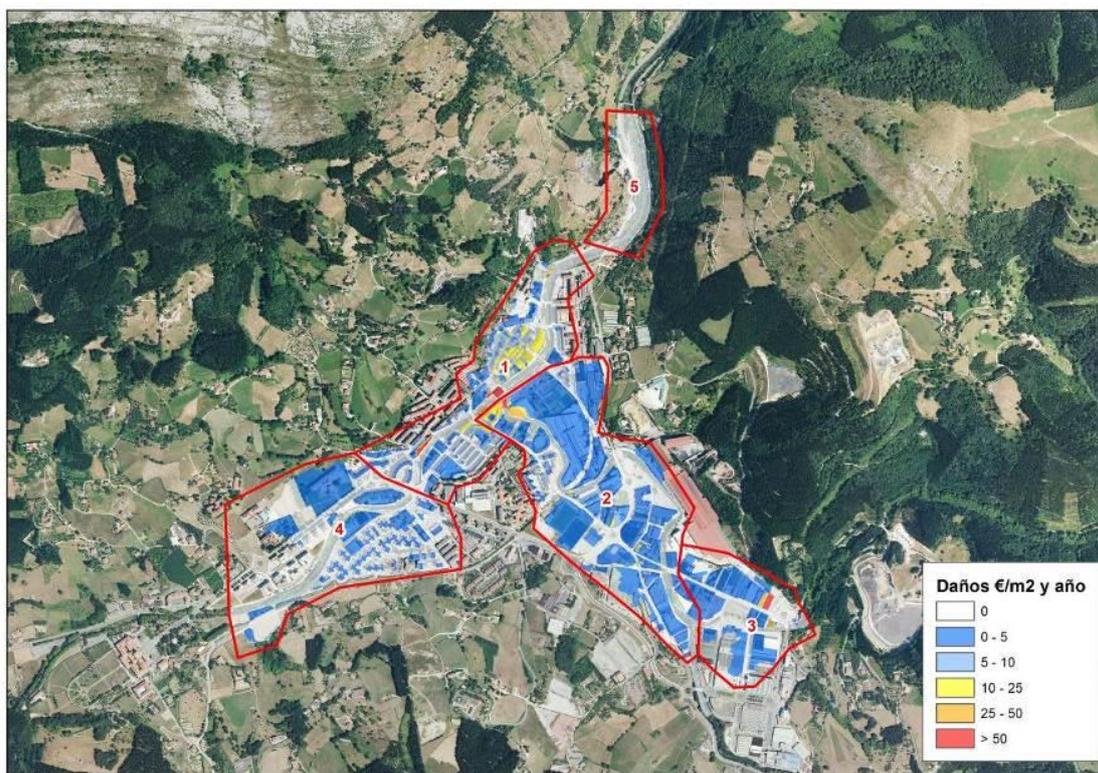
Figura 54 Ámbitos de actuación del ARPSI de Azpeitia

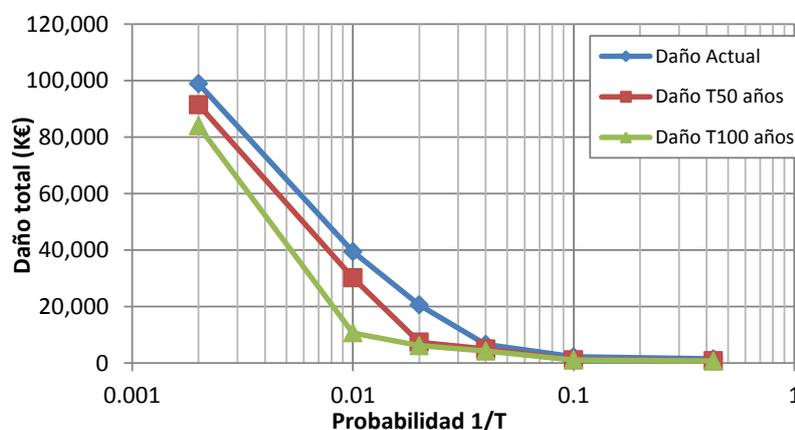
Figura 55 Reducción de daños económicos para opciones en el ARPSI de Azpeitia (ámbito núcleo urbano)

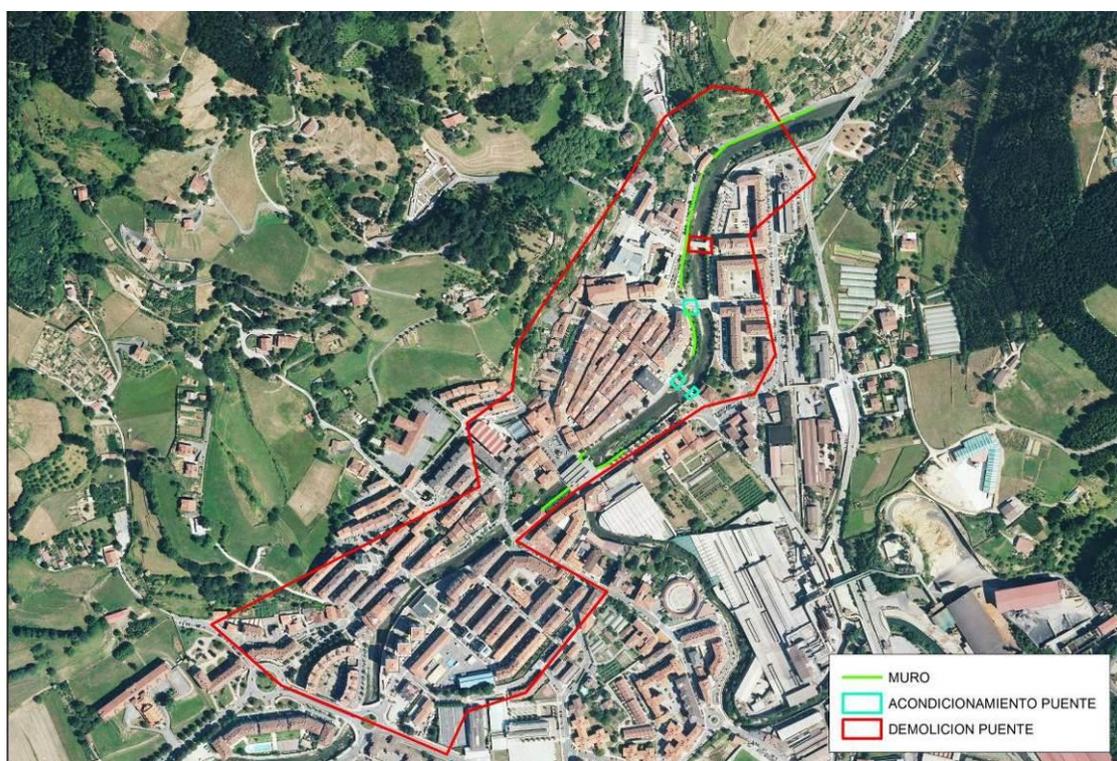
Figura 56 Actuaciones periodo de defensa 50 años. ARPSI de Azpeitia (núcleo urbano)

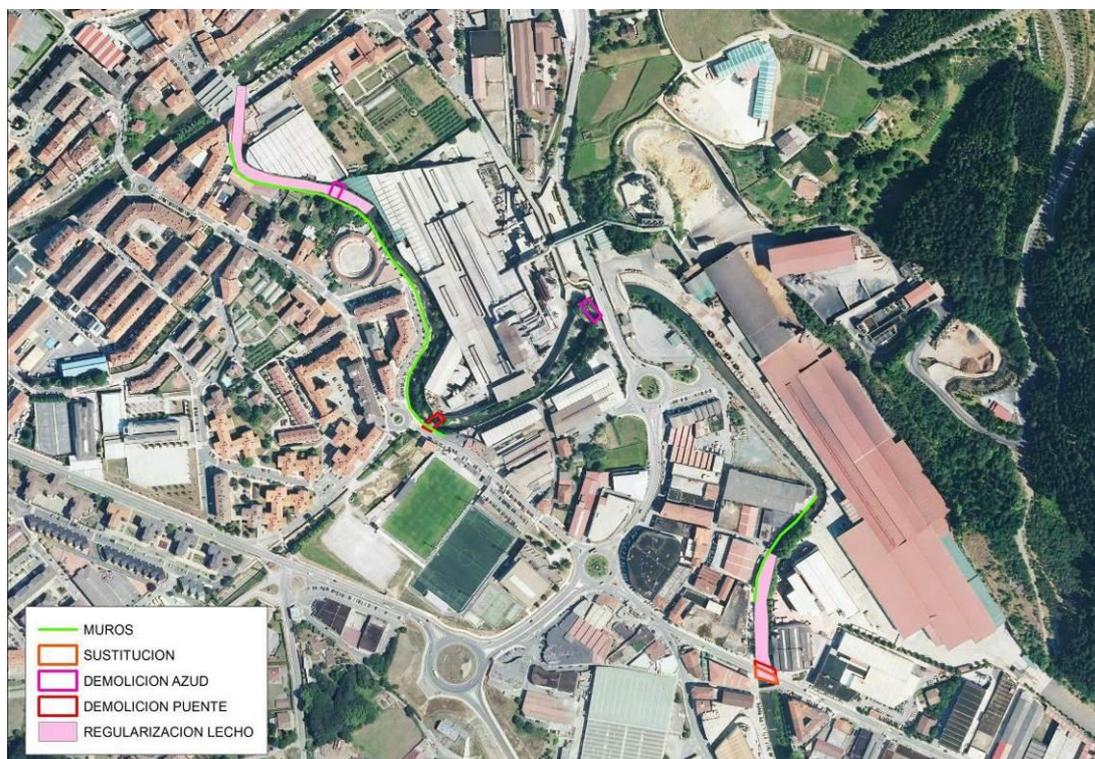
Figura 57 Actuaciones periodo de defensa 50 años. ARPSI de Azpeitia (entorno de Ibaieder)

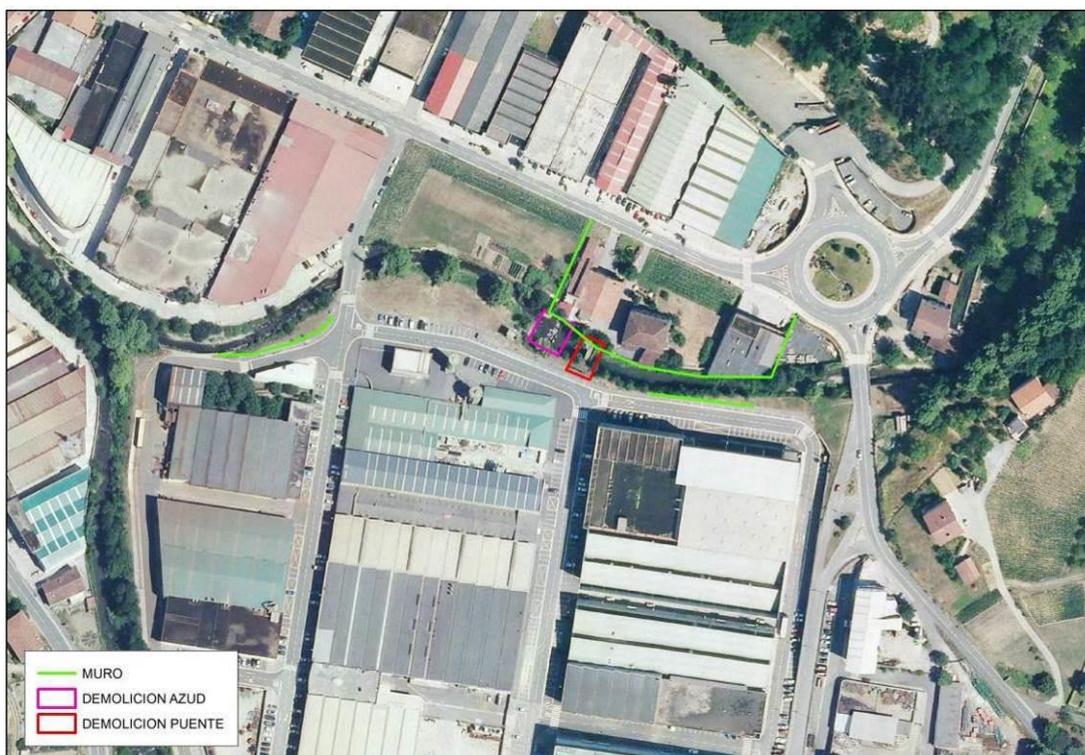
Figura 58 Actuaciones periodo de defensa 50 años. ARPSI de Azpeitia (entorno de Errezil)

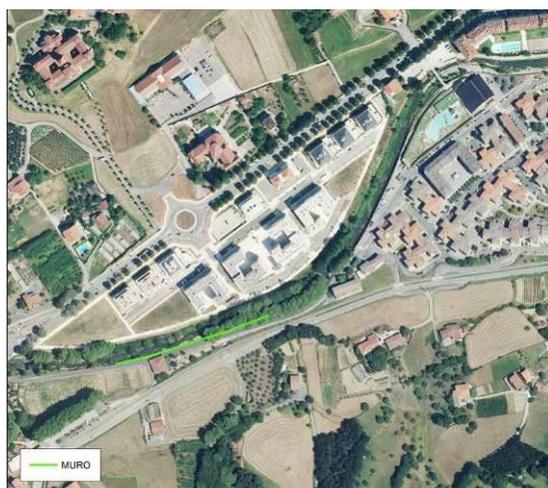
Figura 59 Actuaciones periodo de defensa 50 años. ARPSI de Azpeitia (Urbitarate Auzoa)

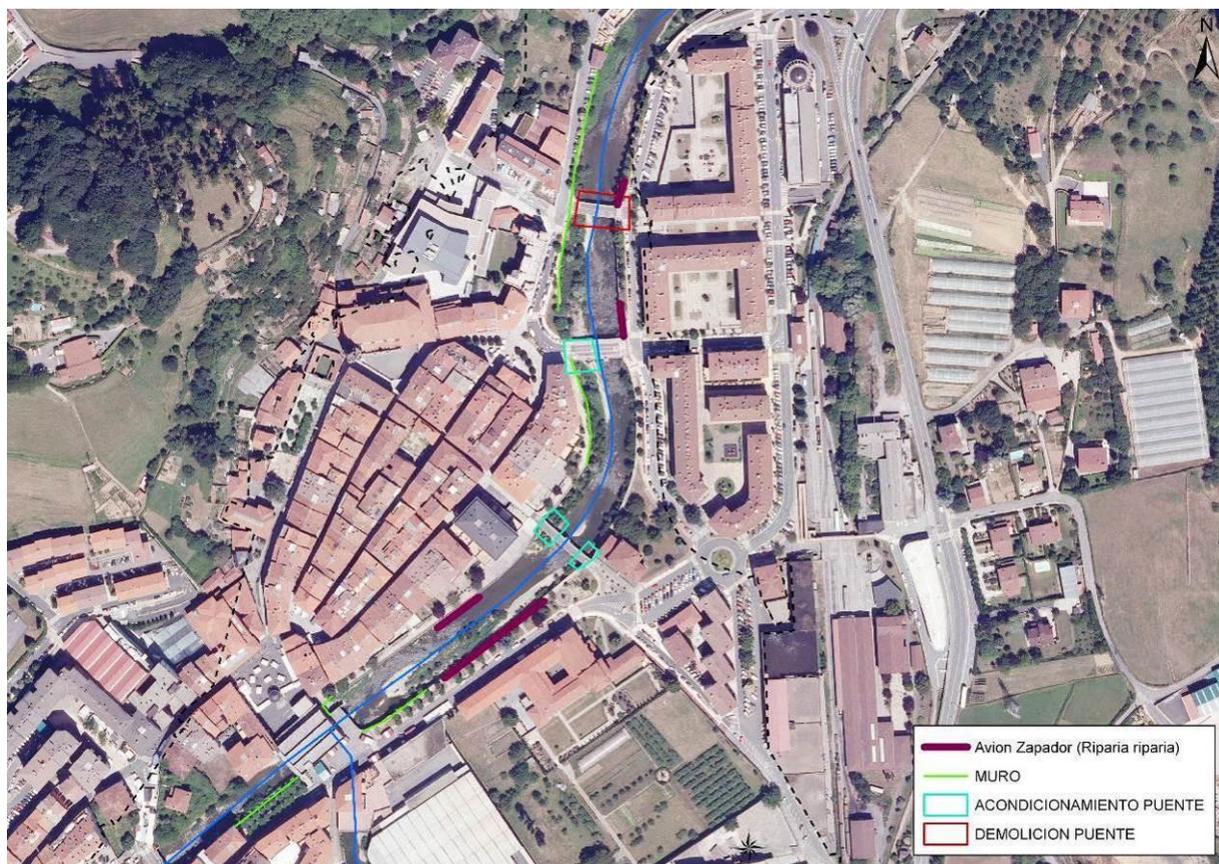
Figura 60 Aspectos medioambientales considerados y actuaciones planteadas en Azpeitia (núcleo urbano)

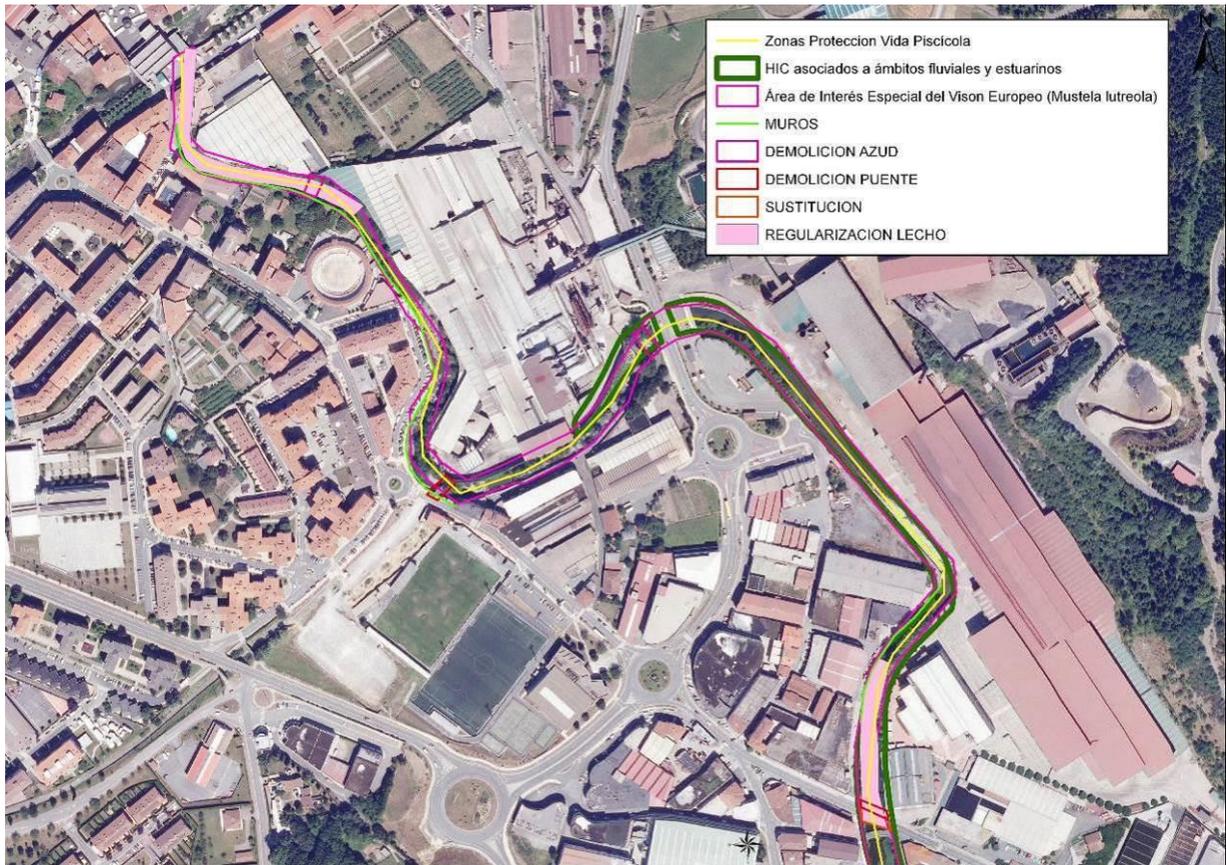
Figura 61 Aspectos medioambientales considerados y actuaciones planteadas en Azpeitia (río Ibaieder)

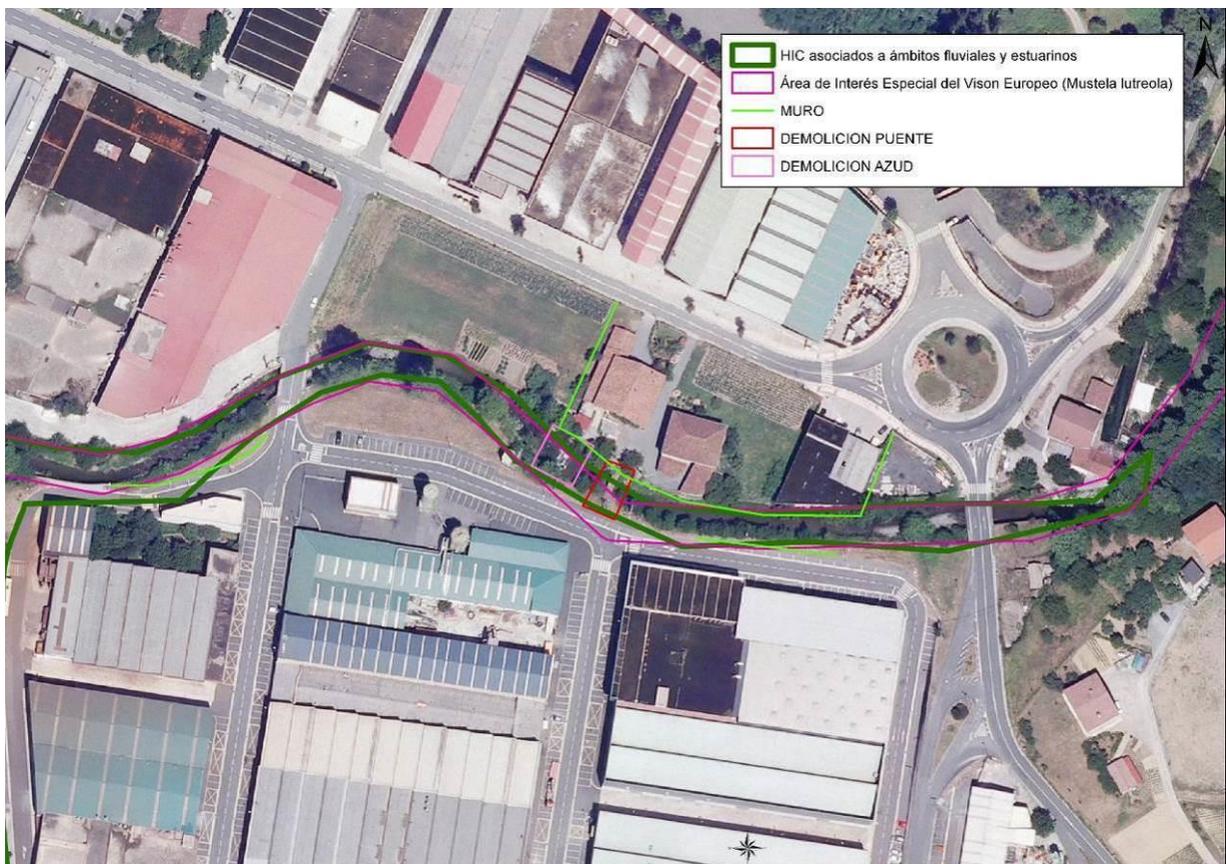
Figura 62 Aspectos medioambientales considerados y actuaciones planteadas en Azpeitia (río Errezil)

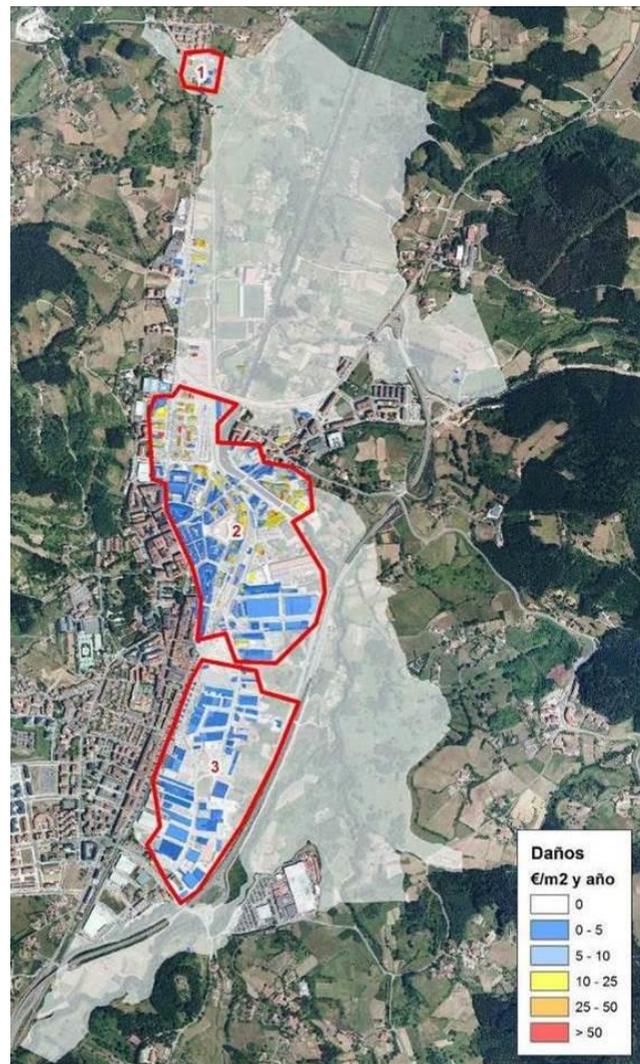
Figura 63 Ámbitos de actuación del ARPSI de Gernika

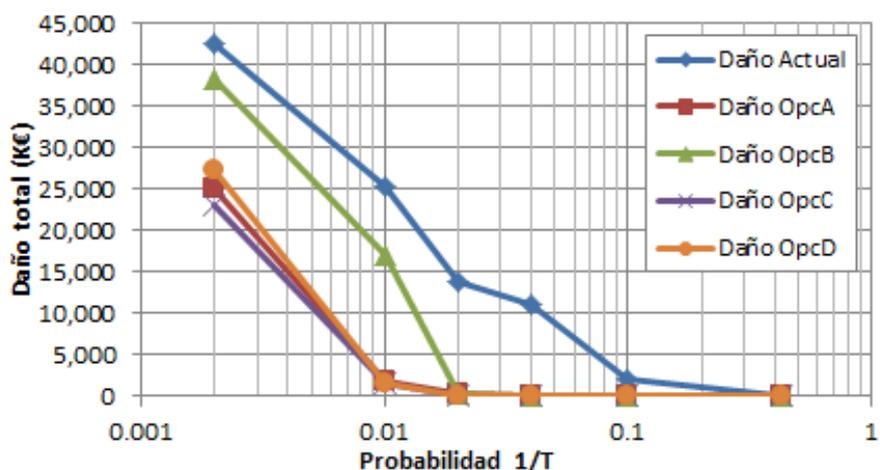
Figura 64 Reducción de daños económicos para opciones en el ARPSI de Gernika (casco urbano)

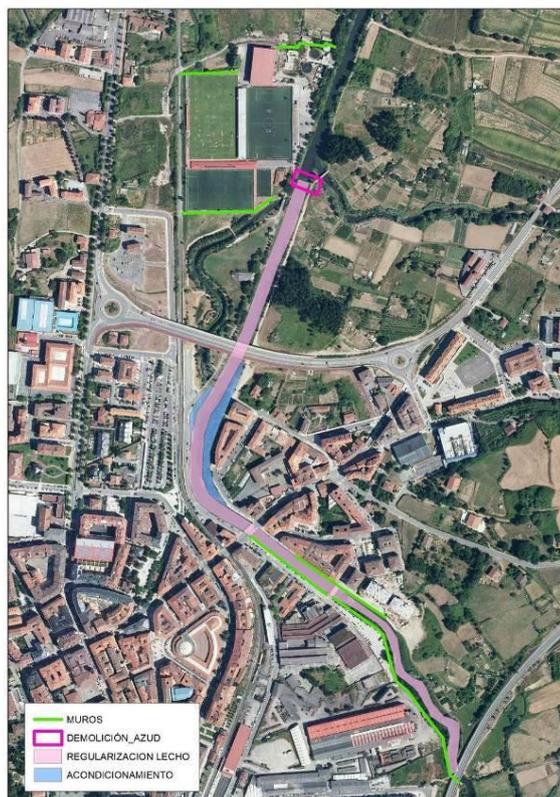
Figura 65 Actuaciones opción C. ARPSI de Gernika (casco urbano)

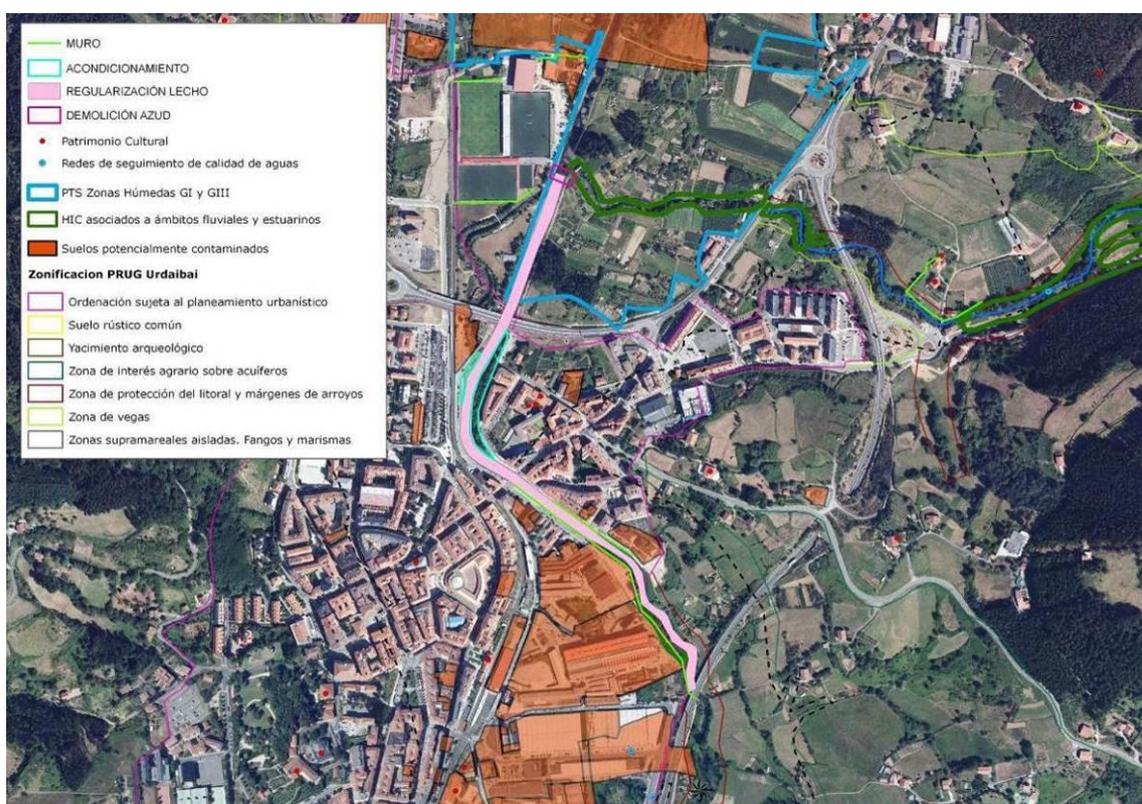
Figura 66 Aspectos medioambientales considerados y actuaciones planteadas en Gernika

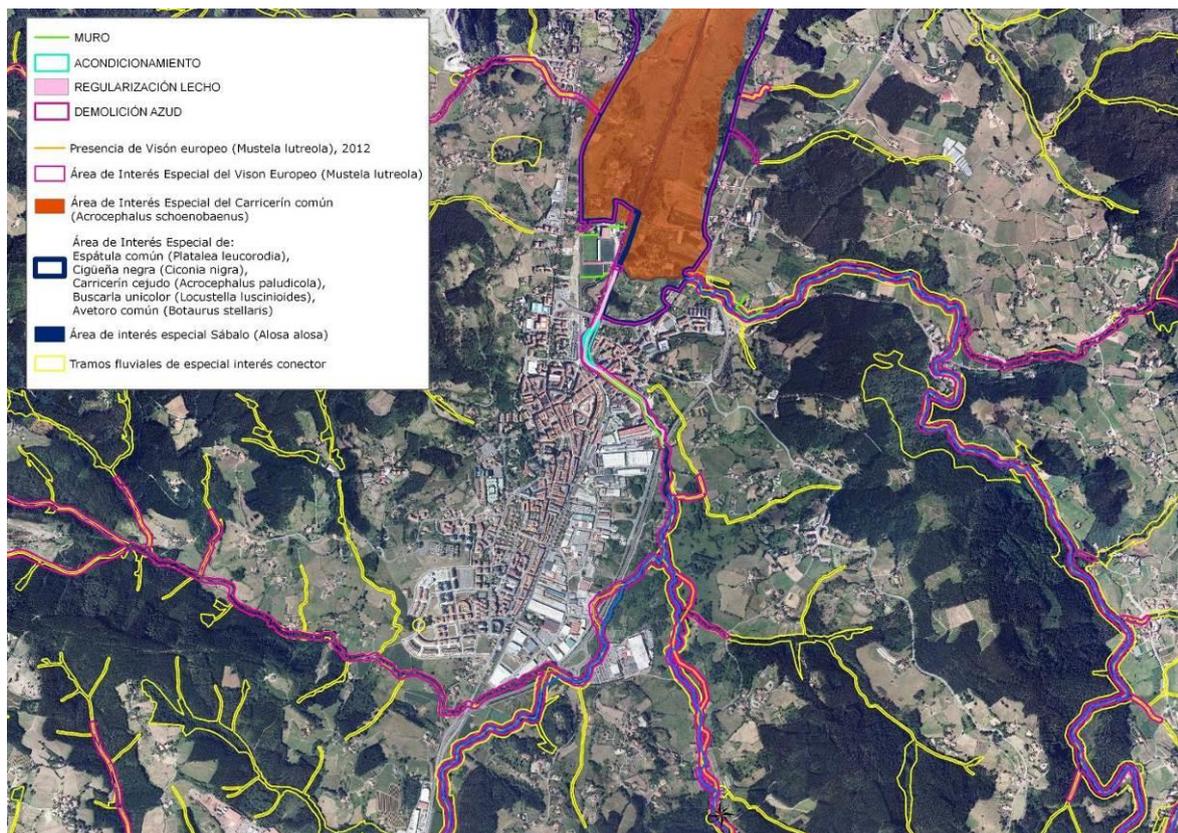
Figura 67 Aspectos medioambientales considerados y actuaciones planteadas en Gernika (continuación)

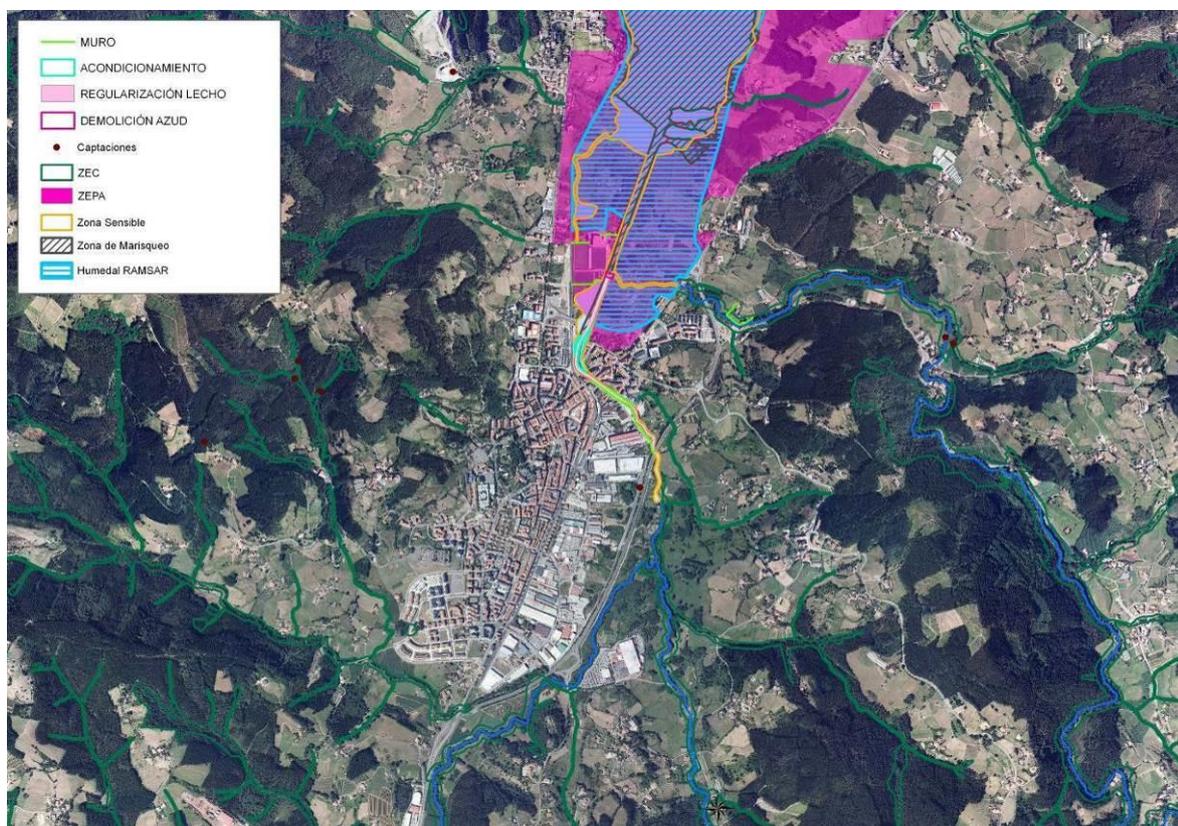
Figura 68 Aspectos medioambientales considerados y actuaciones planteadas en Gernika (continuación)
