# PLAN HIDROLÓGICO

## REVISIÓN 2015 - 2021

### Parte española de la Demarcación Hidrográfica del Cantábrico Oriental

## MEMORIA - ANEJO IX

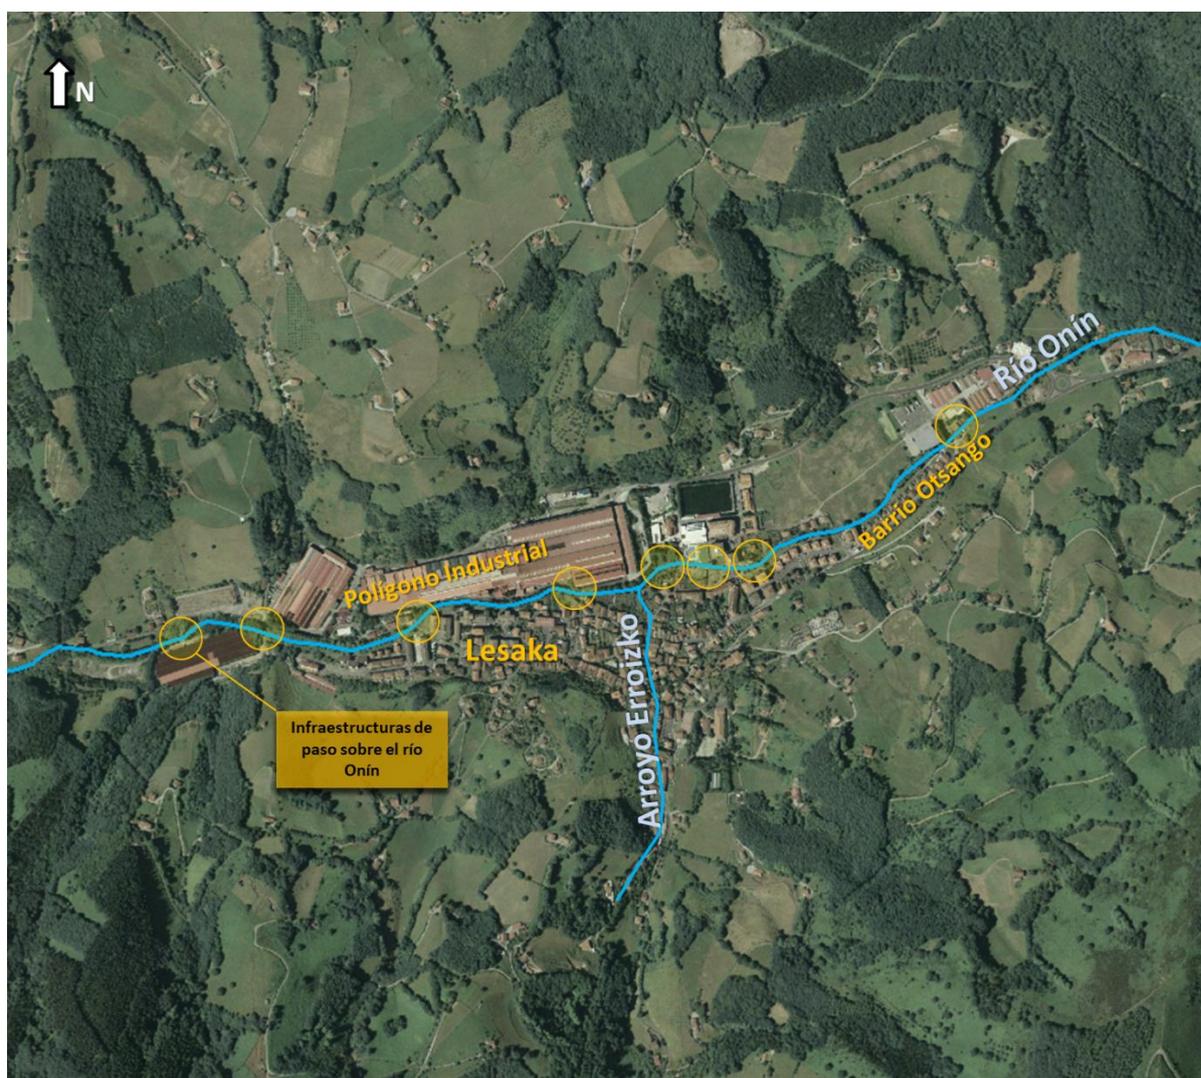
Figura 69 Ámbitos de actuación del ARPSI de Lesaka

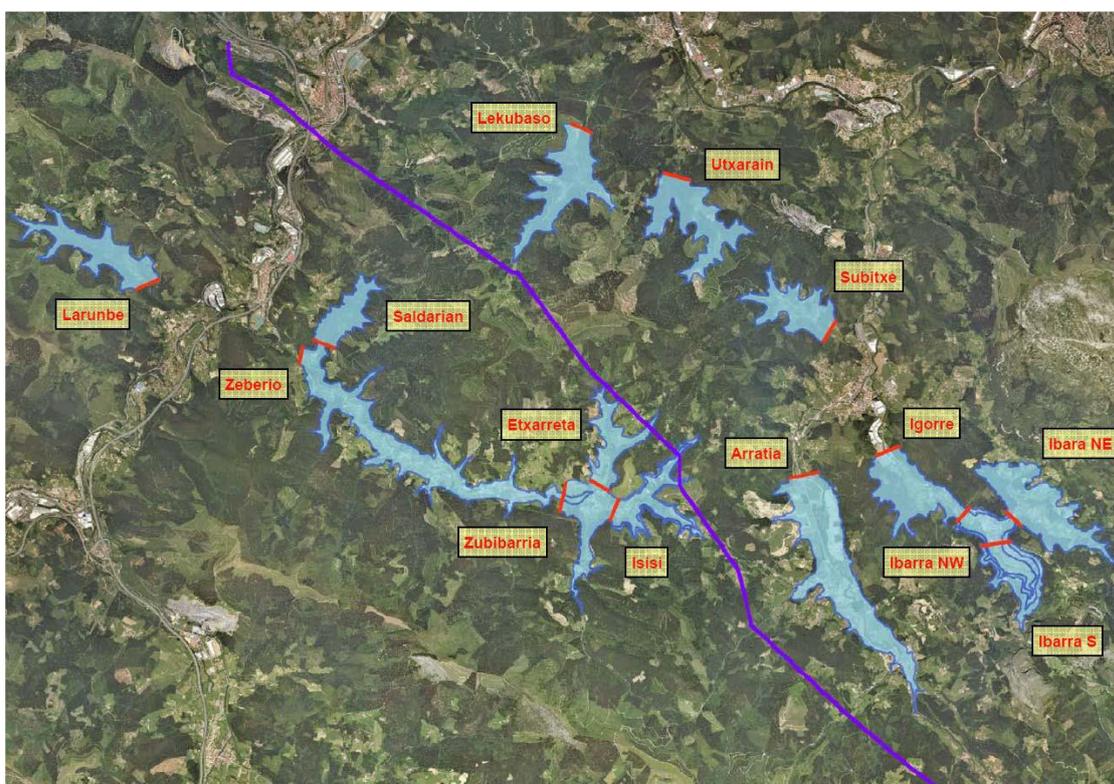
Figura 70 Emplazamientos próximos a la conducción Undurruga – Venta Alta.
