### Anejo I

### DESIGNACIÓN DE MASAS DE AGUA ARTIFICIALES Y MUY MODIFICADAS

# Demarcación Hidrográfica del Cantábrico Occidental

### Diciembre 2015

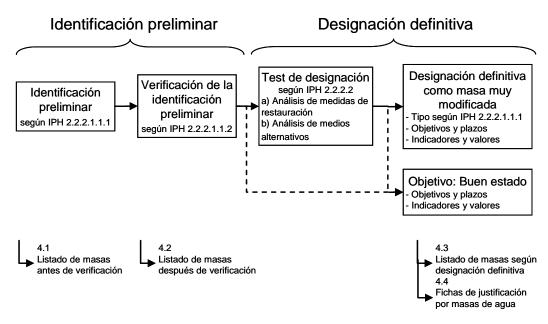
Figura I. 1. Esquema del Proceso de designación de masas de agua muy modificadas

Como ya se ha señalado, el proceso de designación de masas de agua muy modificadas se desarrolla en varias fases. El siguiente esquema presenta gráficamente las etapas del proceso.

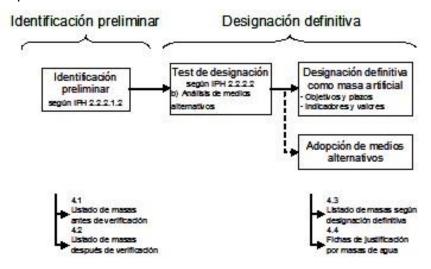
Figura I. 2. Esquema del Proceso de designación de masas de agua artificiales

El proceso de designación de las masas de agua artificiales se desarrolla de forma similar al de las masas de agua muy modificadas. El siguiente esquema presenta gráficamente las etapas del proceso.

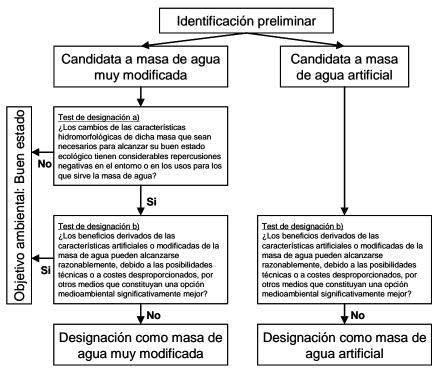
Figura I. 3. Esquema de decisión para la designación definitiva de las masas de agua artificiales o muy modificadas

La siguiente figura presenta el esquema de decisión seguido en la designación definitiva de las masas de agua artificiales o muy modificadas.

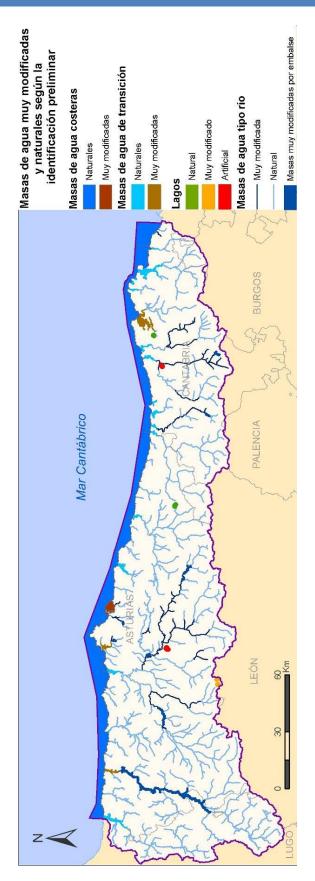
Figura I. 4. Mapa de masas de agua artificiales y muy modificadas según la identificación preliminar, antes de verificación

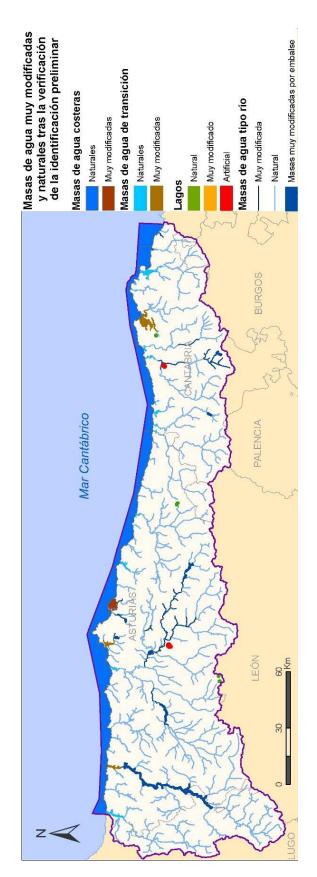
Figura I. 5. Mapa de masas de agua artificiales y muy modificadas después de la verificación de la identificación preliminar

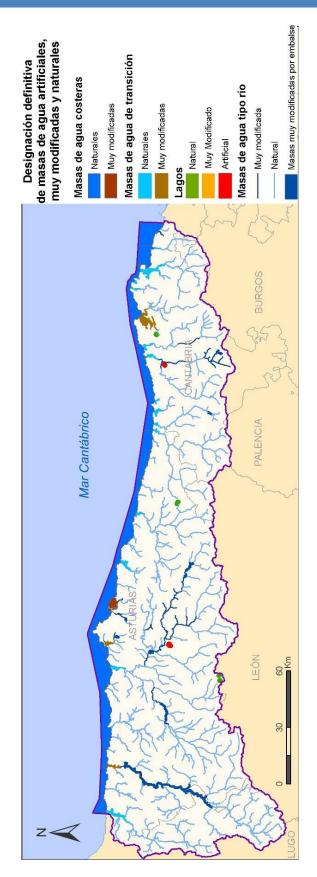
Figura I. 6. Mapa de masas de agua artificiales, muy modificadas y naturales según la designación definitiva

En la Figura 6. y en la Tabla 10. se muestran las masas de agua según la designación definitiva, diferenciando entre artificiales, muy modificadas y naturales.

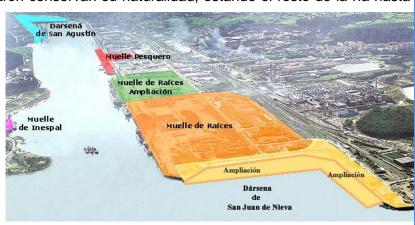
En esta masa se encuentra el puerto comercial, el puerto pesquero de Avilés y el puerto deportivo de Avilés, además de todo el frente urbano de la ciudad en su margen izquierda. Su morfología y funcionalidad están condicionadas por el margen oeste completamente artificial ya que los márgenes naturales han sido sustituidos por estructuras de fijación. Al este limita con los muelles de Arcelor Mittal y los nuevos muelles en construcción de la margen derecha, así como el astillero ría de Avilés e lpsa. Sólo la zona del Monumento Natural de Zeluán y ensenada de Llodero y parte de las marismas de Recastrón conservan su naturalidad, estando el resto de la ría hasta

su desembocadura en el mar con estructuras de fijación. desarrollo de actividad portuaria implica la necesidad de efectuar dragados periódicos para mantenimiento del canal de navegación y condiciona el estado de las comunidades que alberga la masa de agua.

La superficie terrestre ocupada es de 185,35 ha de los que 30,44 ha corresponden a zona de reserva de terreno. Las aguas interiores del Puerto (ZONA I) ocupan una superficie de 171,47 ha, las aguas exteriores (ZONA II), aunque no se incluyen en la masa más que en un 3%, ocupan 4719,86 ha.

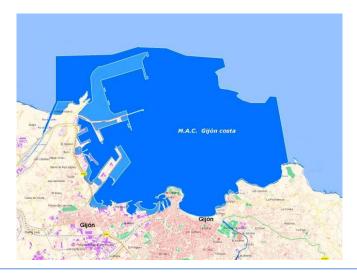
La masa de agua costera se encuentra ubicada casi en su totalidad en el municipio de Gijón (Asturias), el cual limita con el municipio de Carreño, por el Oeste (el puerto posee el resto de sus terrenos en él), y con el municipio de Villaviciosa, por el Este.
