**PROPUESTA DE PROYECTO DE PLAN
HIDROLÓGICO DE LA DEMARCACIÓN
HIDROGRÁFICA DEL CANTÁBRICO OCCIDENTAL**
(Revisión para el tercer ciclo 2022-2027)

Apéndice IV.6.
Reservas Hidrológicas

Texto Consulta Pública
Junio 2021

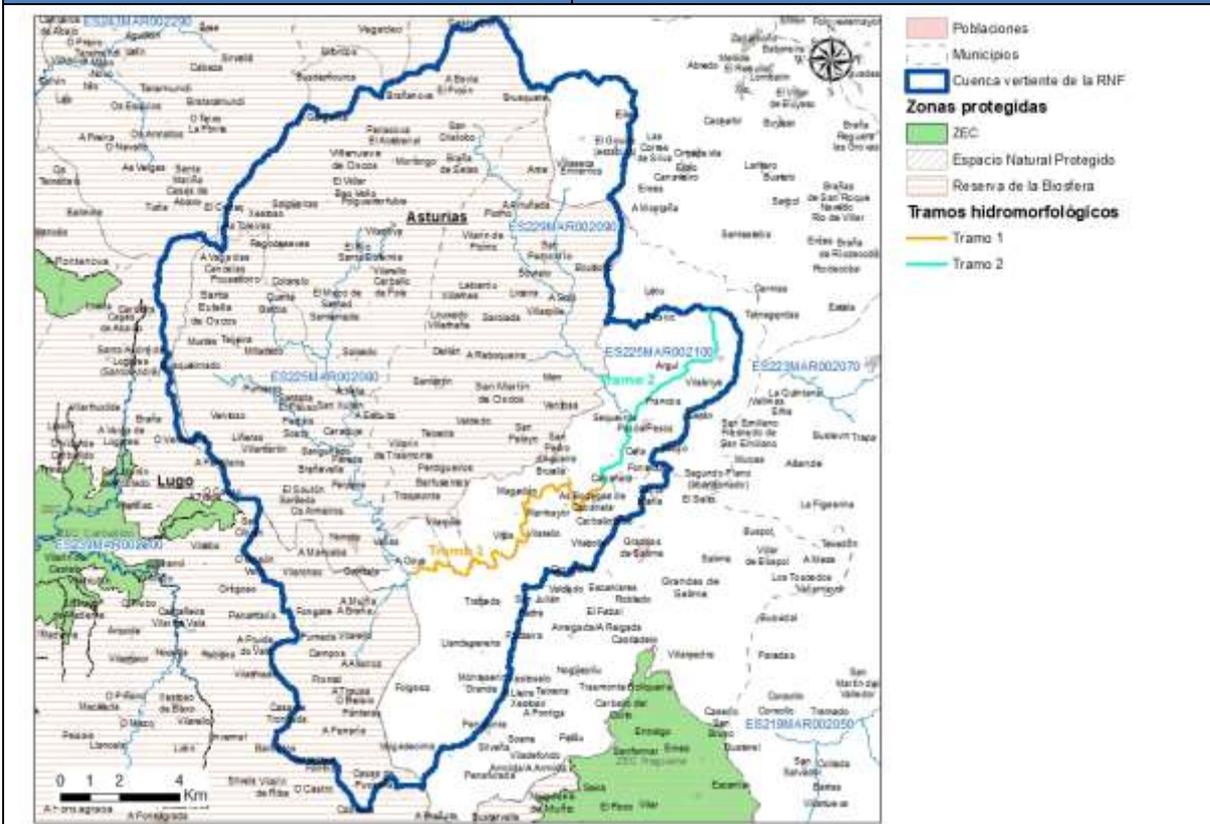
Tramos hidromorfológicos de la Reserva Natural Fluvial del tramo medio del río Agüeira.

Tramo	Masa	Long tramo (m)	Cota inicio	Cota final	Sinuosidad	Pendiente	Rosgen	
Tramo 1	ES225MAR002100	12980	296,47	163,47	1,82	1,022	B	
Tramo 2	ES225MAR002100	8510	163,47	126,37	1,24	4,36	B	
Los tramos pueden verse en el siguiente mapa:

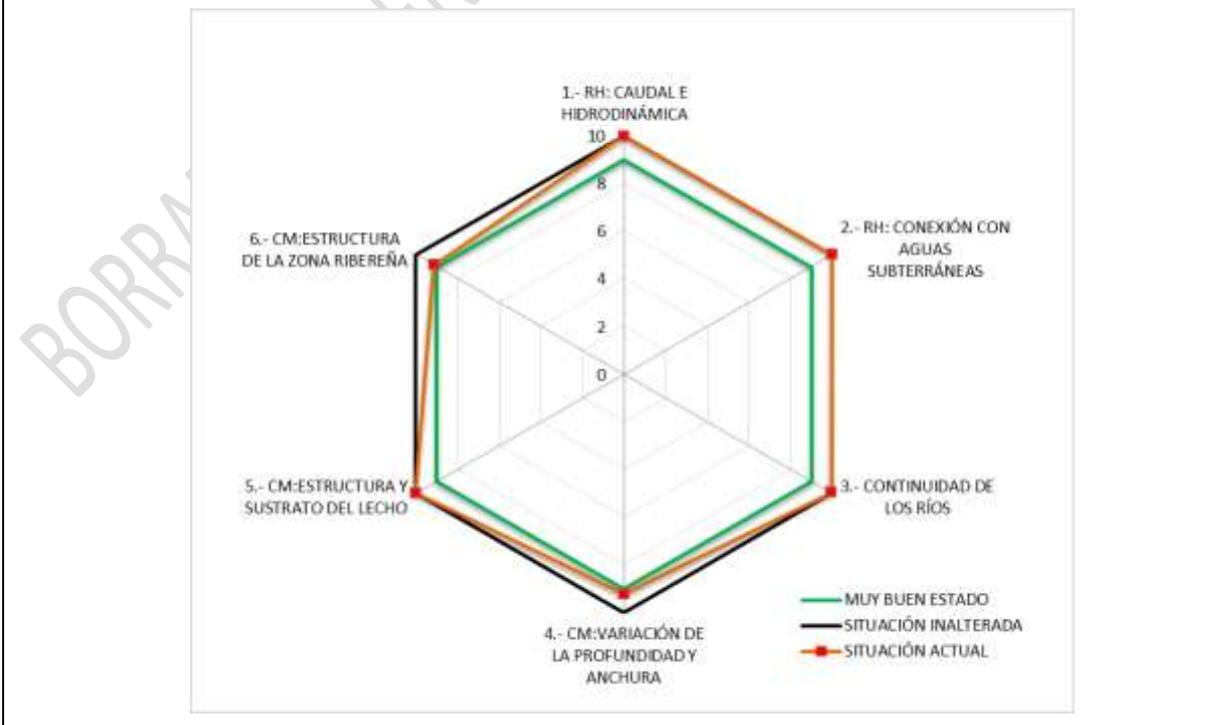
La situación hidromorfológica de los cauces de los ríos incluidos en la reserva es, en general, muy buena, con alto grado de naturalidad tal y como puede observarse en el gráfico de valoración del estado hidromorfológico de la RNF mostrado a continuación:

Códigos y nombre de la Zona Protegida	ES016RNF014 / 1609100003 TRAMO MEDIO DEL RÍO AGÜEIRA
<p>Dentro de esta valoración general deben hacerse, de forma más detallada, las siguientes consideraciones:</p> <ul style="list-style-type: none"> - En lo que se refiere al caudal e hidrodinámica el río Agüeira no presenta obras de regulación en el tramo de la reserva, quedando caracterizada por un régimen de caudales circulantes permanente de tipo pluvial, sin alteraciones. - La conexión con las aguas subterráneas no tiene alteraciones reseñables. - La continuidad longitudinal del cauce es muy alta, habiéndose detectado tan solo un obstáculo transversal localizado en el tramo 1 de la reserva, que permite los movimientos piscícolas pero afecta a la morfología natural del cauce. - La profundidad y anchura del cauce están afectadas en la zona del obstáculo transversal ya que el mismo genera un remanso artificial de longitud significativa, alterando la sección natural del cauce y la movilidad natural de sedimentos. - La estructura y sustrato del lecho no muestra síntomas de incisión y dinámica vertical, ni de estar modificados por causas antrópicas. - La función hidromorfológica del bosque de ribera no se ve alterada significativa a lo largo del eje del río, presentado una muy alta continuidad longitudinal y transversal, favorecida por el encajamiento del cauce entre las fuertes pendientes de las laderas. El aliso y el fresno de montaña se erigen como las especies dominantes del bosque de galería, que junto a un muy bien representado cortejo de especies típicas del bosque de ribera atlántico, conforman una vegetación de ribera densa e imbricada en estructura y sin presencia de especies exóticas. <p>*Se ha tomado para la evaluación del estado hidromorfológico, los datos relativos a los muestreos realizados para la caracterización de RNF en 2017.</p>

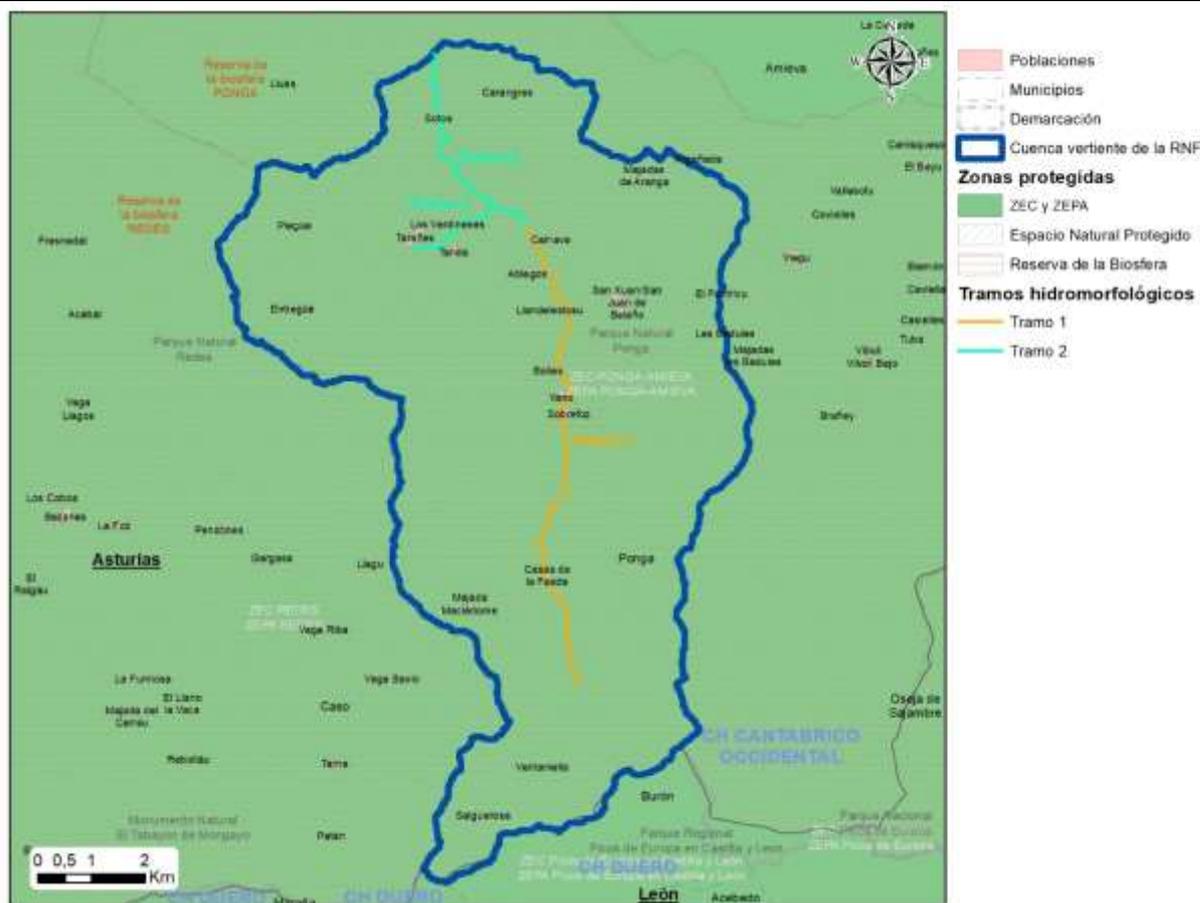
Tramos hidromorfológicos de la Reserva Natural Fluvial de la Cabecera del río Ponga.

Tramo	Masa	Long tramo (m)	Cota inicio	Cota final	Sinuosidad	Pendiente	Rosgen
Tramo 1	ES135MAR000690	10.000	996	377	1,15	6,19	A
Tramo 2	ES135MAR000690	6.570	377	292	1,19	1,86	B
Los tramos pueden verse en el siguiente mapa:

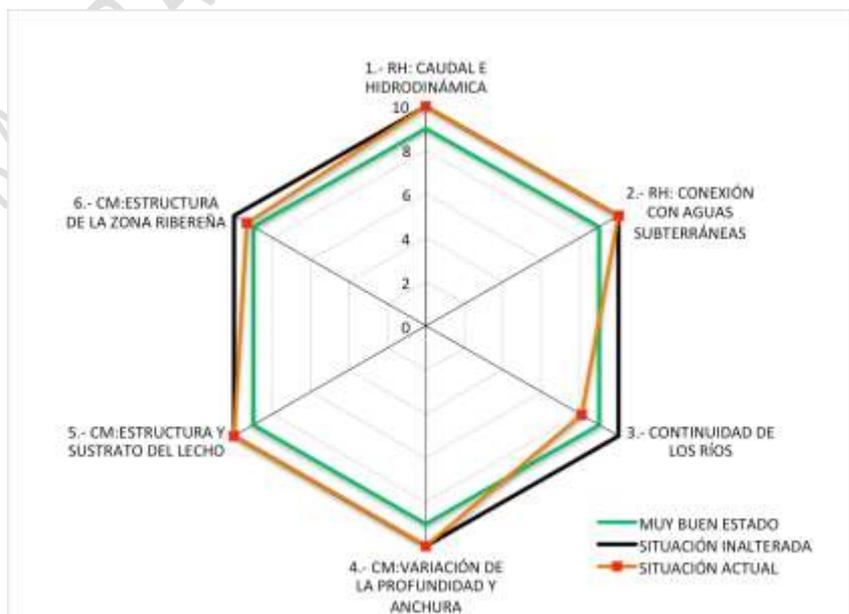
La situación hidromorfológica de la reserva es, en general, buena, con alto grado de naturalidad en lo que respecta al régimen hidrológico (tanto en eje de caudal e hidrodinámica como en el de conexión con aguas subterráneas), así como en la continuidad y en las condiciones morfológicas del cauce, tal y como se puede observar en el hexágono en el que se representa la valoración del estado hidromorfológico de la RNF:

Códigos y nombre de la Zona Protegida	ES016RNF015 / 1609100004 CABECERA DEL RÍO PONGA
<p>Dentro de esta valoración general deben hacerse, de forma más detallada, las siguientes consideraciones:</p> <ul style="list-style-type: none"> - El caudal e hidrodinámica de la RNF de la cabecera del río Ponga no presenta modificaciones de consideración. No obstante, se detectan extracciones de caudal para el riego de prados de siega, pero no se considera que dichas extracciones alteren significativamente el régimen de caudales de los ríos de la reserva. - La naturalidad de la conexión de la RNF con las aguas subterráneas apenas se ve afectada, ya que tan sólo existen dos concesiones para aprovechamiento de aguas subterráneas, sin que se considere que su explotación suponga una alteración significativa. - La continuidad longitudinal del cauce es muy alta en el tramo de la RNF correspondiente al río Taranes, sin haberse detectado ningún obstáculo transversal en su cauce. El río Ponga cuenta con una estación de aforos, tratándose de un azud de hormigón para la medición de caudales sin sistema de paso para peces ni canal de derivación. La infraestructura supone un obstáculo a la continuidad piscícola. Los cruces, pistas o senderos localizados en el entorno de la RNF no causan alteraciones significativas en la continuidad longitudinal del cauce. - Dado que apenas existen modificaciones en el cauce, no se observa una variación de la profundidad y anchura del cauce considerable. No obstante, debe tenerse en cuenta que el cauce del río Ponga se ve alterado por la modificación de sus formas naturales en dos puntos de extracción de caudales, originándose alteraciones en la sección del cauce y en la disposición natural de los sedimentos. - De la misma manera, la estructura y sustrato del lecho se encuentran en muy buen estado. - La función hidromorfológica del bosque de ribera no se ve alterada significativamente a lo largo del eje del río, presentando una muy alta continuidad longitudinal. La mayor parte de la reserva no presenta alteraciones significativas en cuanto en su continuidad transversal, si bien, se observan afecciones puntuales ligadas a los prados de siega y al ganado vacuno. El tramo de bosque de ribera del río Ponga discurre paralelo a una carretera AS-261, que afecta a su continuidad transversal, efecto al que se suma una estructura longitudinal tipo muro aguas arriba de la confluencia del río Taranes con el Ponga, en el entorno de un área recreativa. <p>*Se ha tomado para la evaluación del estado hidromorfológico, los datos relativos a los muestreos realizados para la caracterización de RNF en 2017.</p>

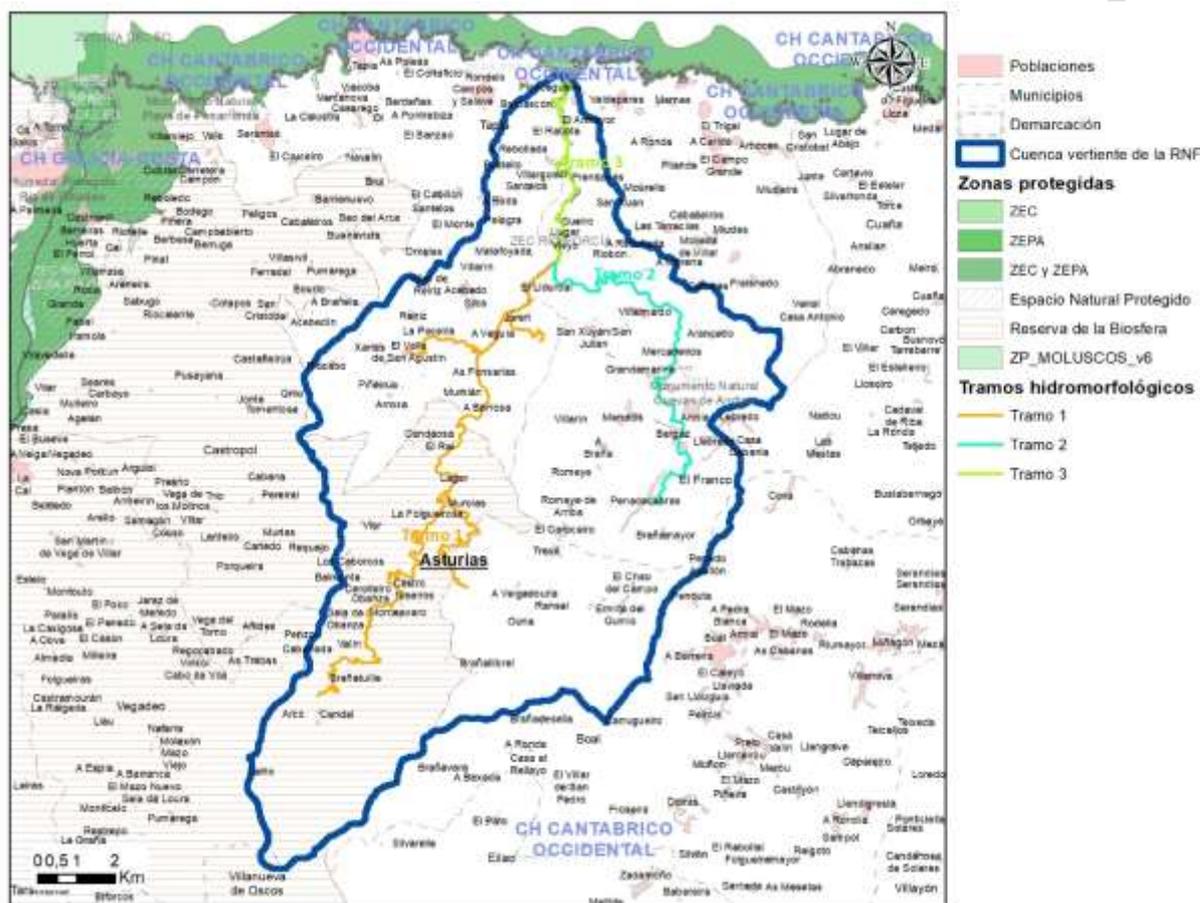
Tramos hidromorfológicos de la Reserva Natural Fluvial del río Porcía desde su nacimiento hasta su desembocadura.

Los tramos pueden verse en el siguiente mapa:

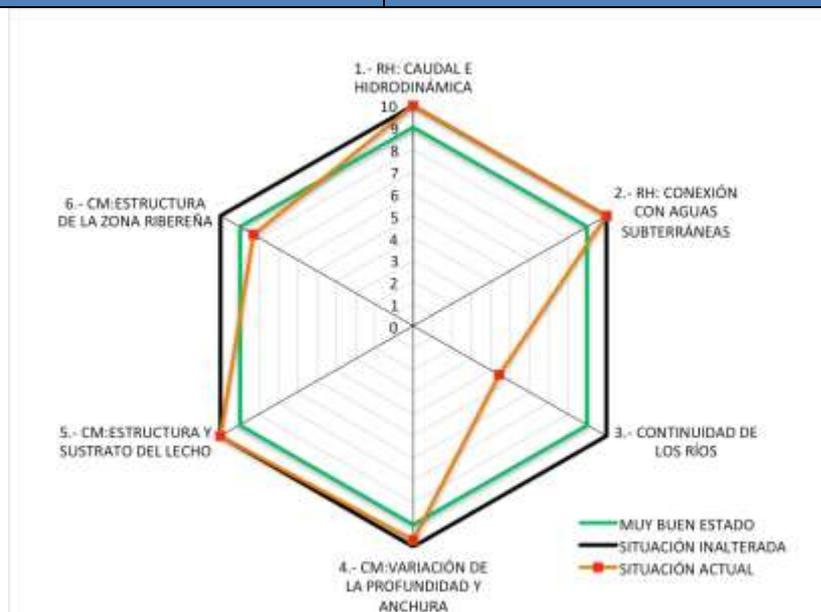
La situación hidromorfológica de la reserva es, en general, buena, con alto grado de naturalidad en lo que respecta al régimen hidrológico (tanto en eje de caudal e hidrodinámica como en el de conexión con aguas subterráneas), así como en la profundidad y anchura del cauce, la estructura y sustrato del lecho y la estructura de la zona ribereña, siendo el aspecto que más atención requiere la continuidad de los ríos, tal y como se puede observar en el hexágono en el que se representa la valoración del estado hidromorfológico de la RNF:

Dentro de esta valoración general deben hacerse, de forma más detallada, las siguientes consideraciones:

- Ninguno de los ríos y arroyos que forman la RNF cuenta con obras de regulación en sus cauces, si bien sí se ha detectado un número significativo de extracciones de caudal cuyo fin principal es el riego de prados y el abastecimiento de agua de las poblaciones localizadas en el entorno de la reserva, sin que se considere que este hecho altere significativamente el régimen natural de caudales de tipo permanente.

- Existe una única concesión destinada al aprovechamiento de aguas subterráneas, sin que se considere que exista conexión entre la masa de agua superficial y la subterránea, por lo que su explotación no supone una alteración significativa al régimen de caudales de los ríos que componen la reserva.

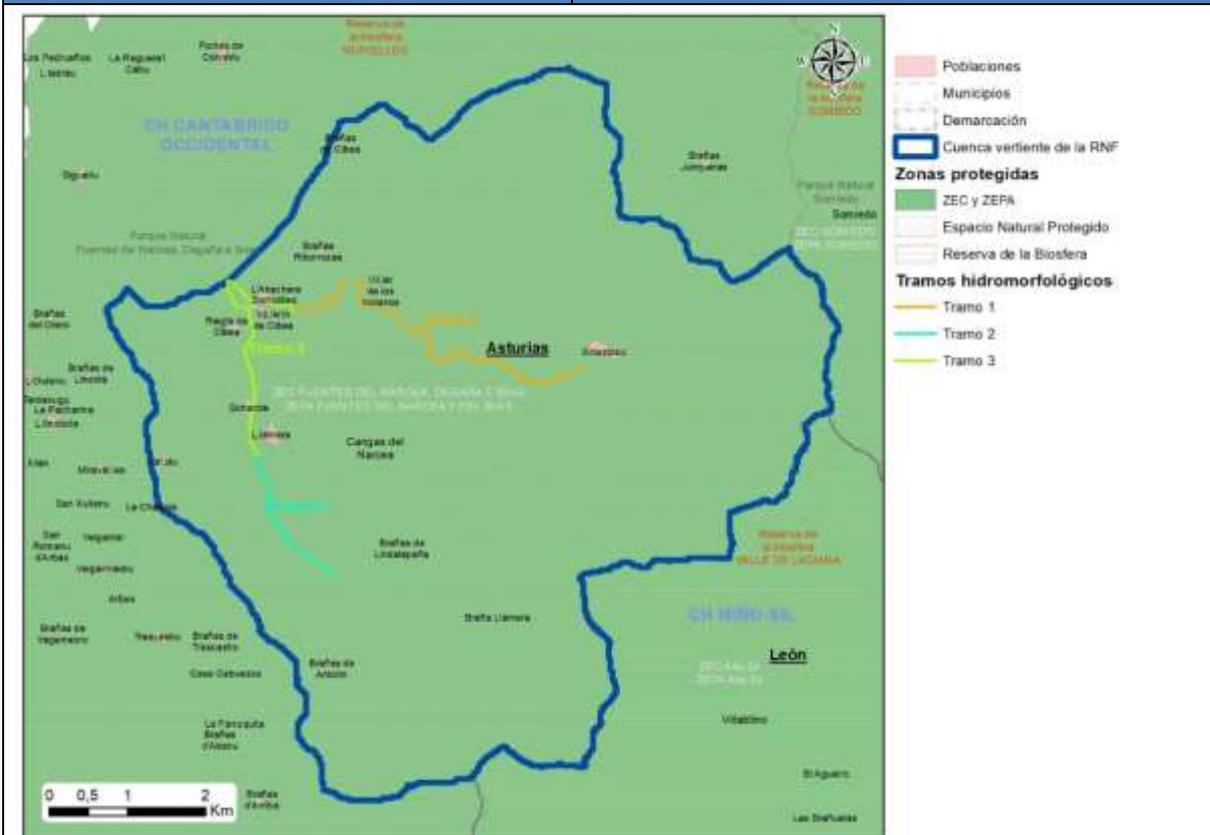
Tramos hidromorfológicos de la Reserva Natural Fluvial Cabecera del río Cibeca y Arroyo de la Serratina.

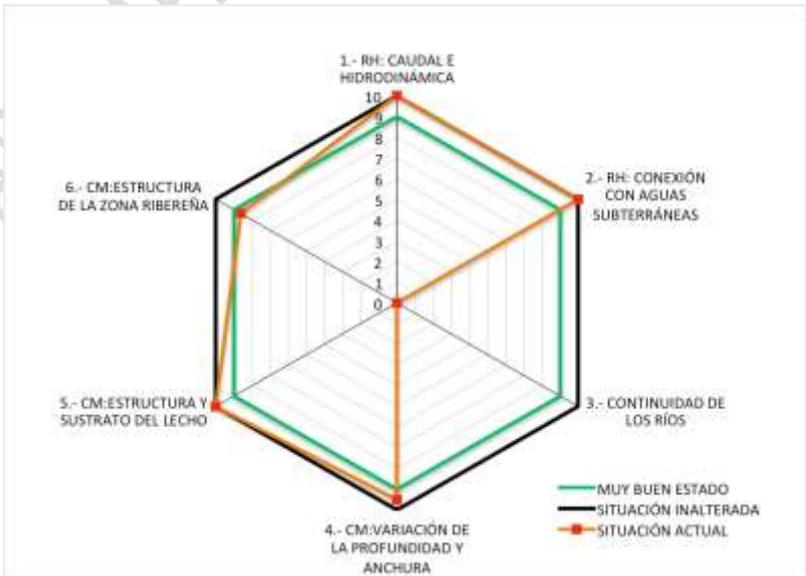
La situación hidromorfológica de la reserva es, en general, buena, con alto grado de naturalidad en lo que respecta al régimen hidrológico (tanto en eje de caudal e hidrodinámica como en el de conexión con aguas subterráneas), así como en la profundidad y anchura del cauce, la estructura y sustrato del lecho y la estructura de la zona ribereña, siendo el aspecto que más atención requiere la continuidad de los ríos, tal y como se puede observar en el hexágono en el que se representa la valoración del estado hidromorfológico de la RNF:

Dentro de esta valoración general deben hacerse, de forma más detallada, las siguientes consideraciones:

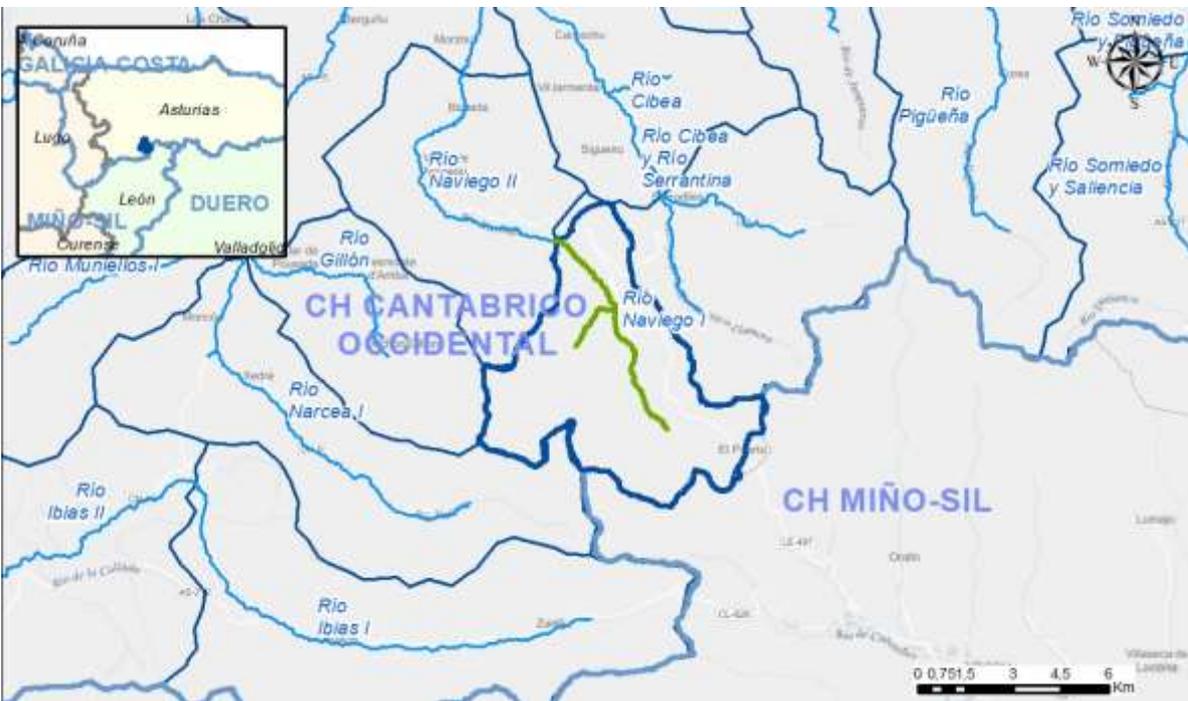
Códigos y nombre de la Zona Protegida		ES016RNF018 / 1609100007 NACIMIENTO DEL RÍO NAVIEGO			
1. DATOS GENERALES

<p>La reserva del nacimiento del río Naviego comprende el río desde su nacimiento hasta poco antes de su paso por la localidad de Rubial, además del curso del río Molino como principal afluente desde su margen izquierda. La RNF se encuentra ubicada por tanto en la Comunidad Autónoma del Principado de Asturias, dentro del municipio de Cangas del Narcea.</p> <p>Este tramo del río Naviego perteneciente a la RNF se encuentra confinado en una garganta modelada sobre pizarras y areniscas en la parte de cabecera, dando paso a una estrecha llanura de inundación en los tramos más bajos. Su régimen hidrológico está caracterizado como pluvio-nival de carácter permanente y sus características naturales se encuentran bien conservadas.</p>					
Comunidad Autónoma		Asturias			
Sistema de explotación		Nalón

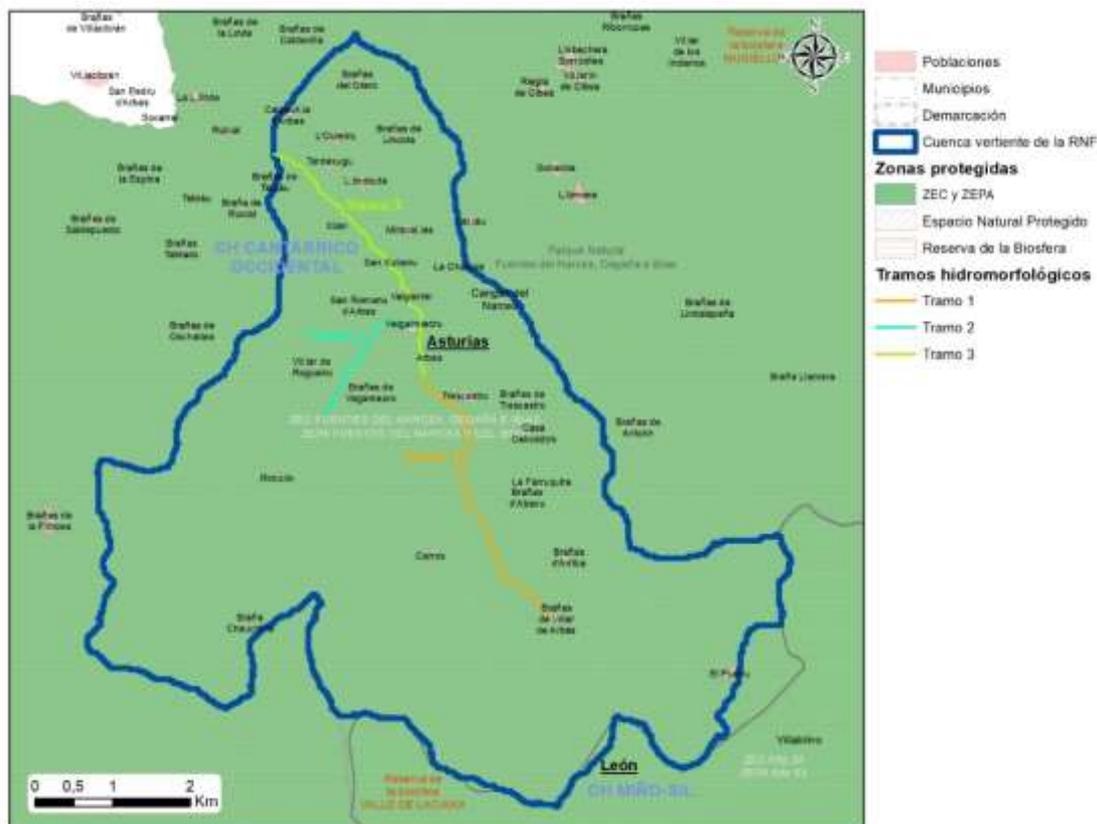
Tramos hidromorfológicos de la Reserva Natural Fluvial del nacimiento del río Naviego.

Los tramos pueden verse en el siguiente mapa:

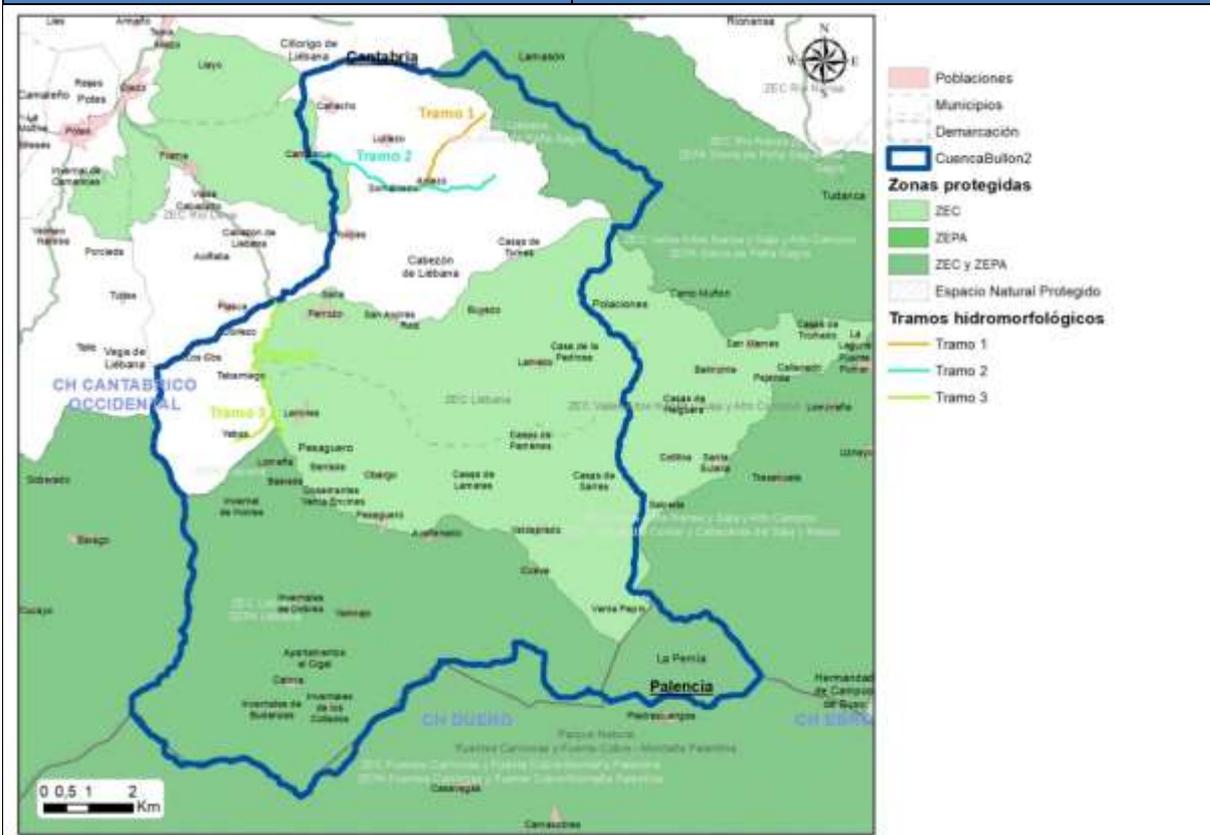
Tramos hidromorfológicos de la Reserva Natural Fluvial del río Bullón.

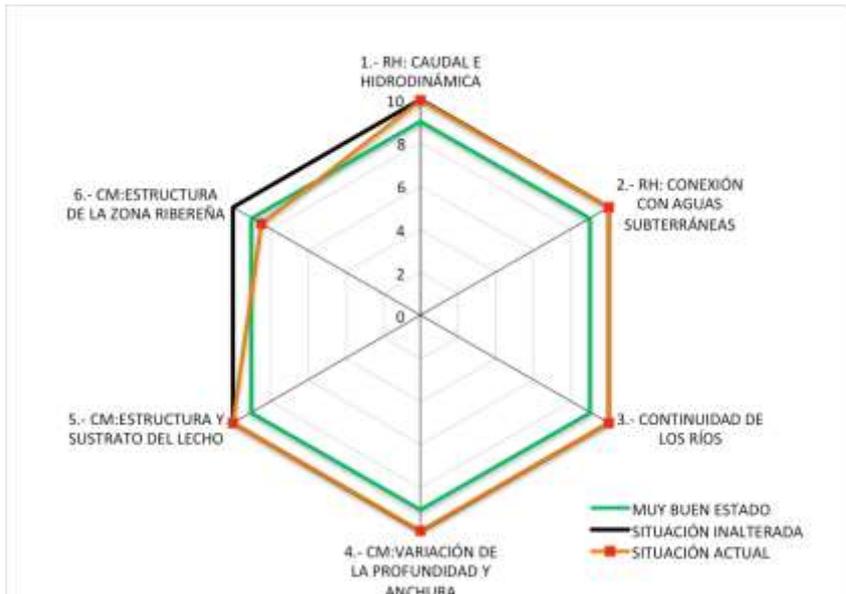
La situación hidromorfológica de los cauces incluidos en la reserva es, en general, muy buena, con un grado de naturalidad alto en todos los aspectos, tal y como se puede observar en el hexágono en el que se representa la valoración del estado hidromorfológico de la RNF:

Dentro de esta valoración general deben hacerse, de forma más detallada, las siguientes consideraciones:

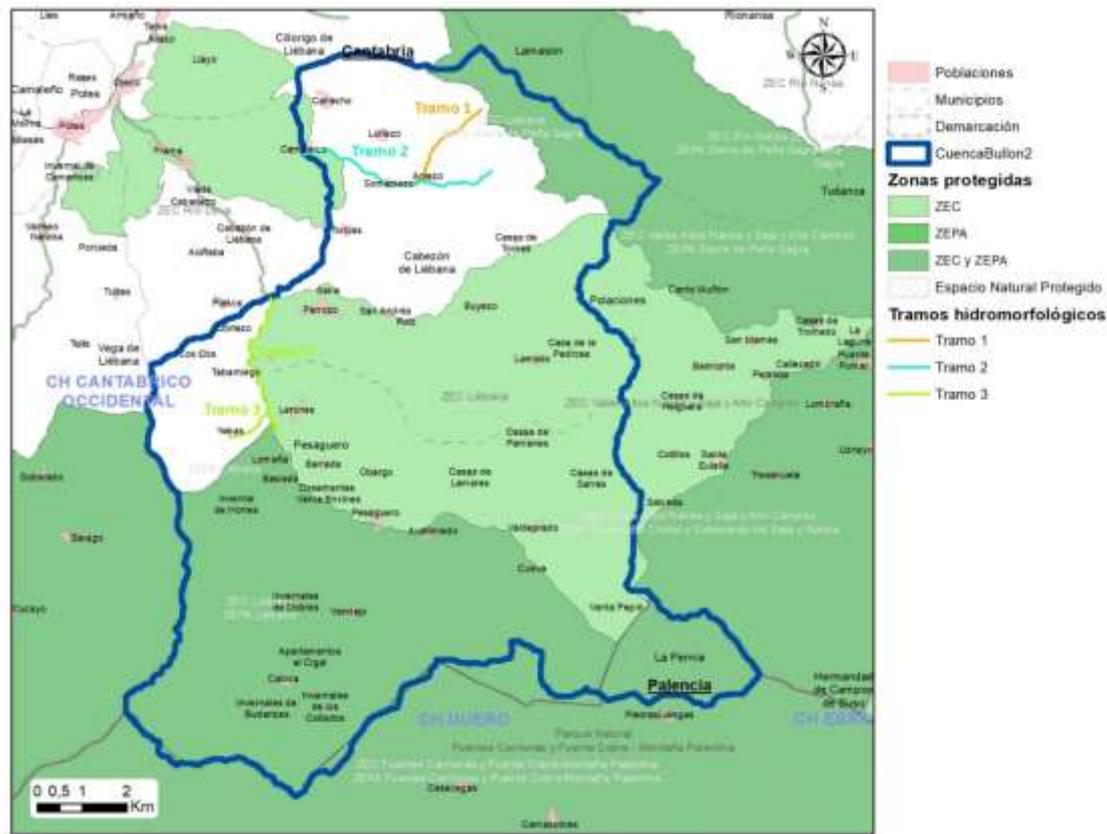
Tramos hidromorfológicos de la Reserva Natural Fluvial del río Bullón.

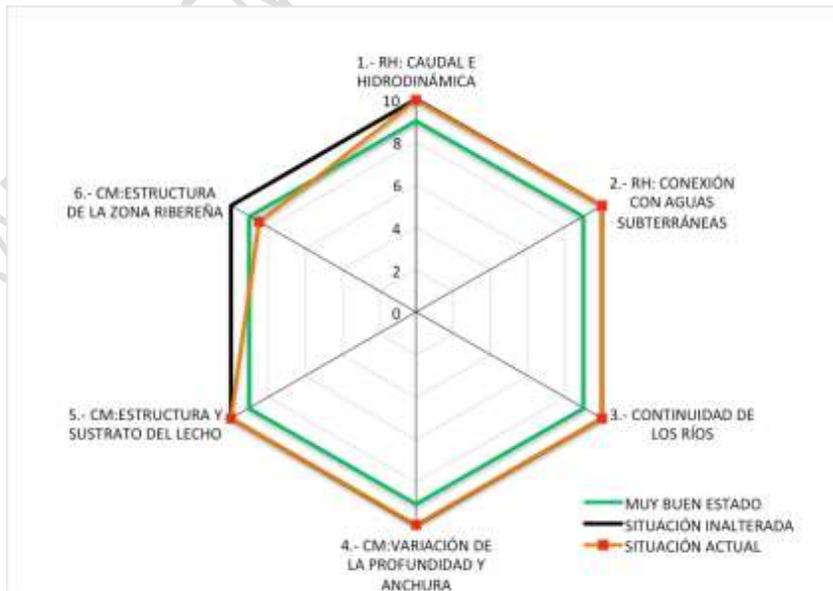
La situación hidromorfológica de los cauces incluidos en la reserva es, en general, muy buena, con un grado de naturalidad alto en todos los aspectos, tal y como se puede observar en el hexágono en el que se representa la valoración del estado hidromorfológico de la RNF:

Dentro de esta valoración general deben hacerse, de forma más detallada, las siguientes consideraciones:

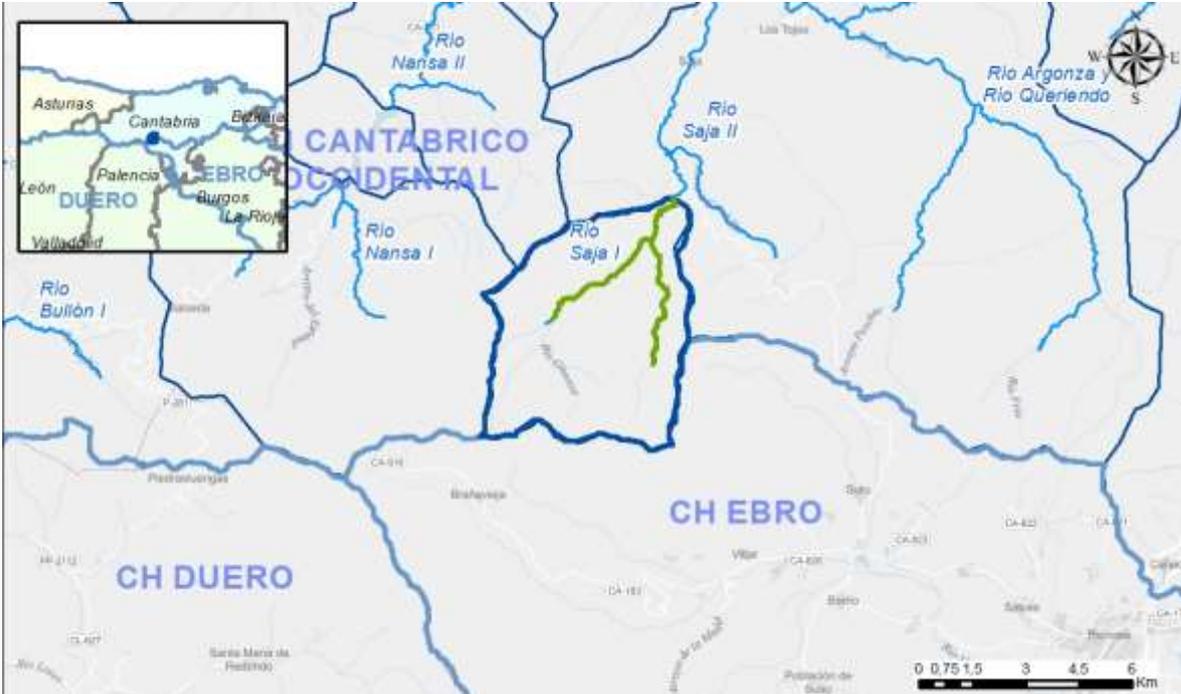
Códigos y nombre de la Zona Protegida		ES016RNF022 / 1609100011 CABECERA DEL SAJA		
1. DATOS GENERALES

<p>La reserva de la Cabecera del Saja comprende el cauce de este río desde su nacimiento hasta su paso por el puente de la carretera CA-280, además del cauce del principal afluente por su margen derecha: el arroyo de la Canal del Infierno. La RNF se encuentra ubicada en la Comunidad Autónoma de Cantabria, dentro del municipio de Poblaciones.</p> <p>Este tramo del río Saja perteneciente a la RNF se encuentra confinado y con un trazado sinuoso a lo largo de desfiladeros y gargantas modeladas sobre areniscas y lutitas con alternancia de saltos y pozas, sobre lechos donde predominan los bloques y cantos. Su régimen hidrológico está caracterizado como pluvial-nival de carácter permanente y sus características naturales se encuentran bien conservadas.</p>				
Comunidad Autónoma		Cantabria

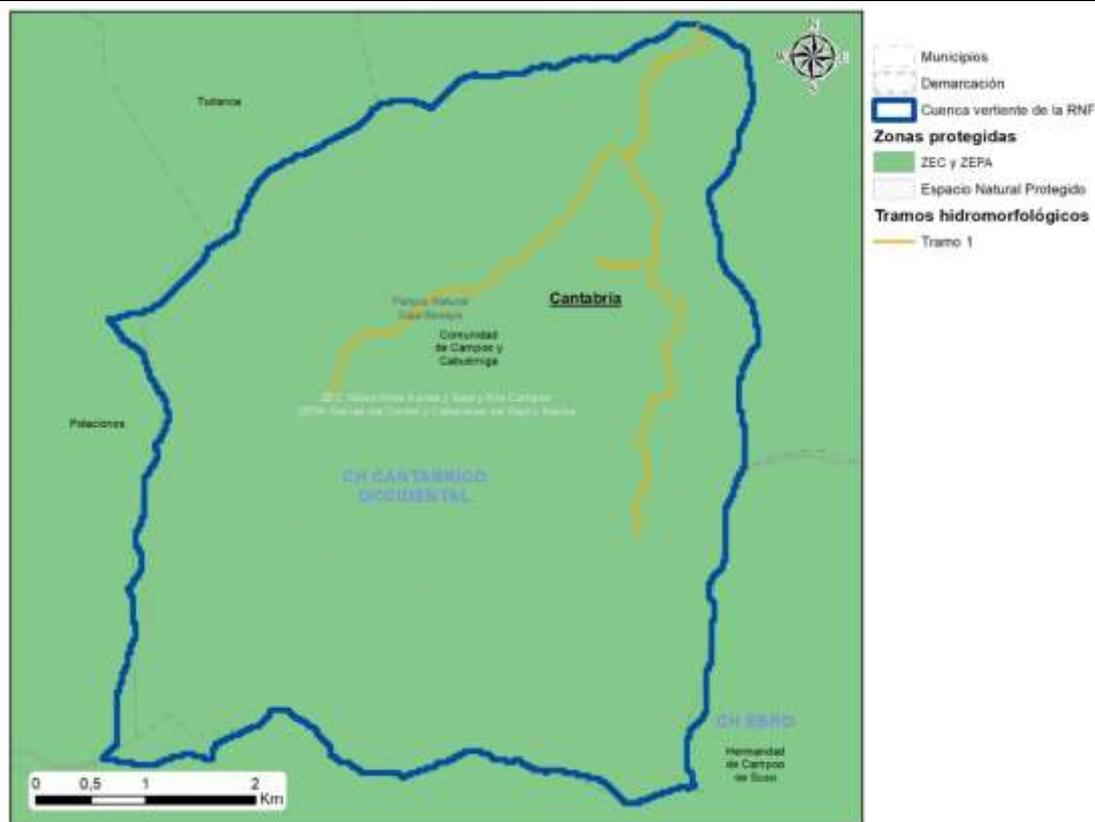
Tramos hidromorfológicos de la Reserva Natural Fluvial Cabecera del Saja.

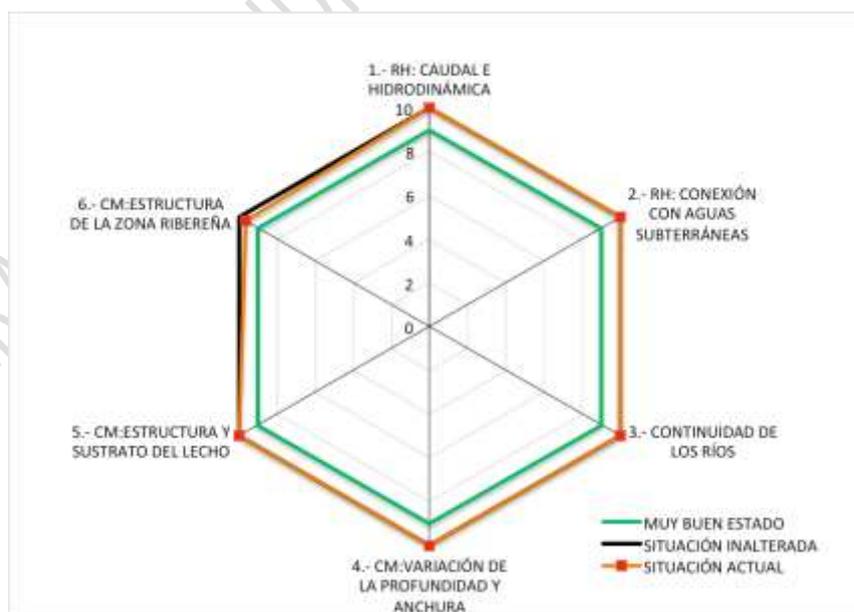
La situación hidromorfológica de la reserva es, en general, muy buena, con alto grado de naturalidad en todos los aspectos, tal y como se puede observar en el hexágono en el que se representa la valoración del estado hidromorfológico de la RNF:

Dentro de esta valoración general deben hacerse, de forma más detallada, las siguientes consideraciones:

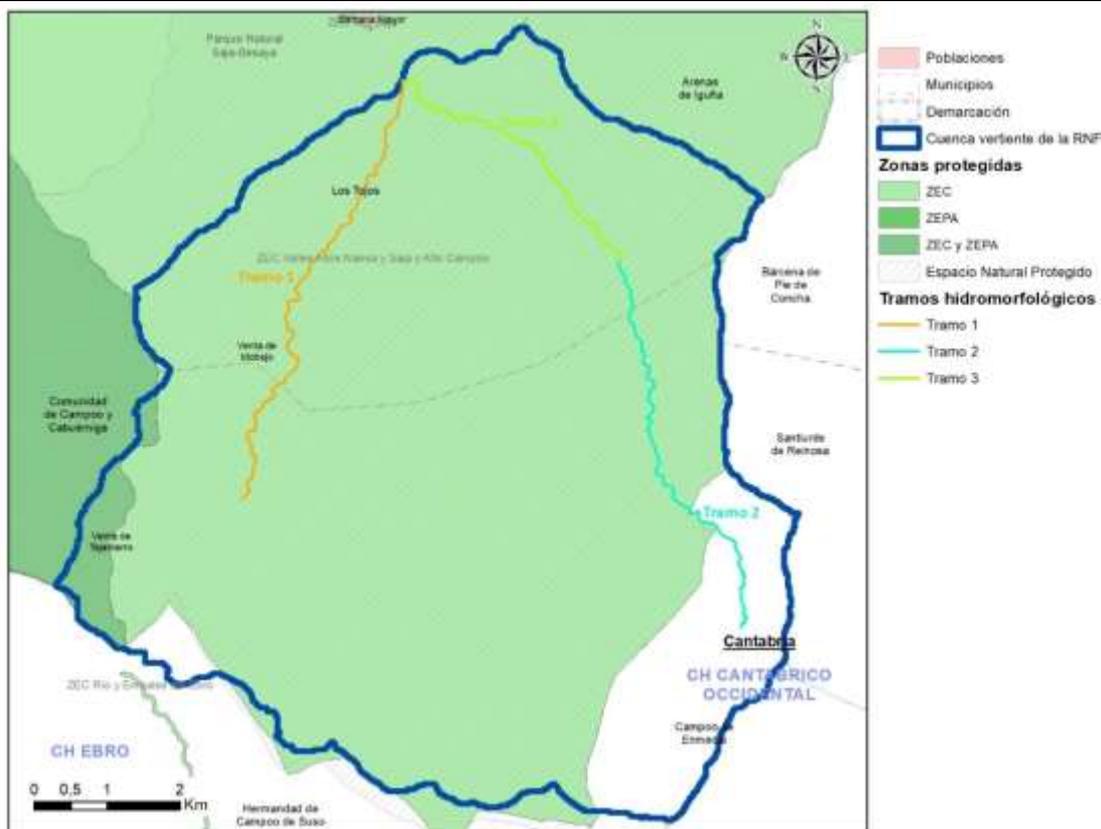
Tramos hidromorfológicos de la Reserva Natural Fluvial Río Argonza y Río Queriendo.

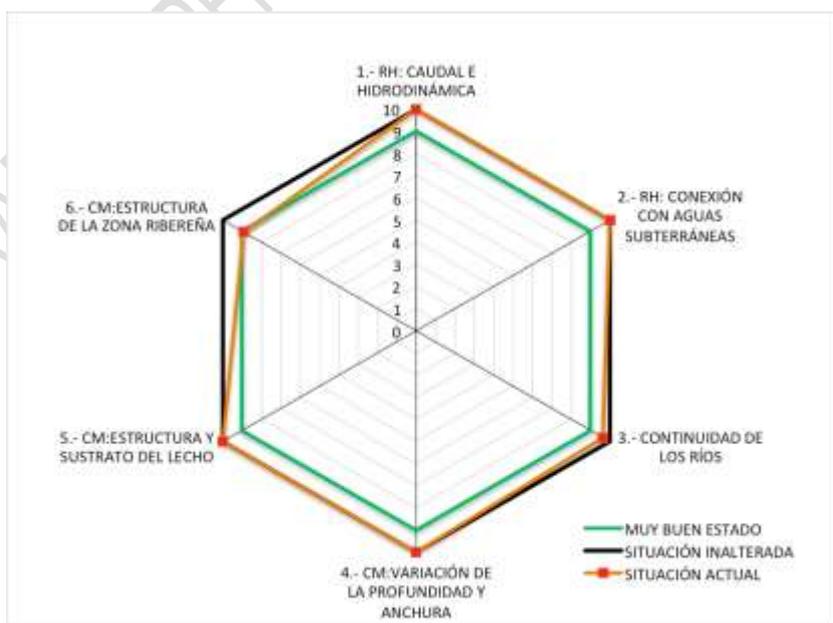
La situación hidromorfológica de los cauces incluidos en la reserva es, en general, muy buena, con alto grado de naturalidad en todos los aspectos, tal y como se puede observar en el hexágono en el que se representa la valoración del estado hidromorfológico de la RNF:

Dentro de esta valoración general deben hacerse, de forma más detallada, las siguientes consideraciones:

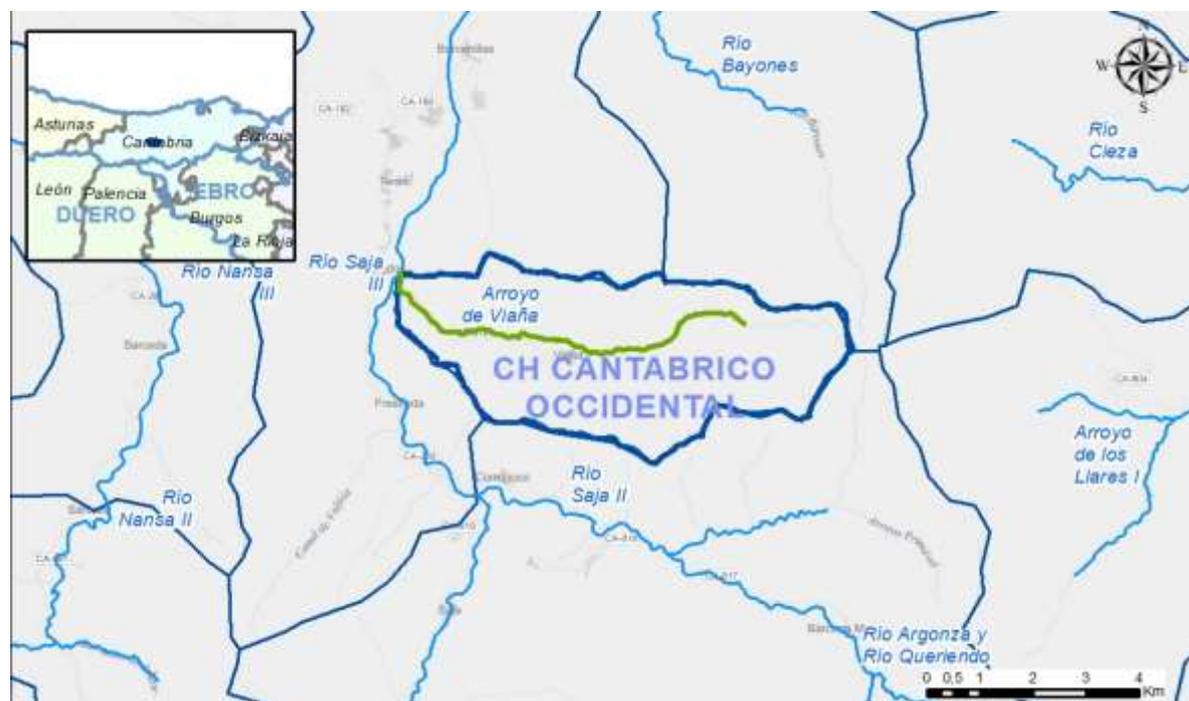
Códigos y nombre de la Zona Protegida	ES016RNF024 / 1609100013 ARROYO DE VIAÑA
---------------------------------------	--

La reserva del Arroyo de Viaña comprende el cauce del Viaña desde su nacimiento hasta su desembocadura en el río Saja. La RNF se encuentra ubicada en la Comunidad Autónoma de Cantabria, dentro del municipio de Cabuérniga.

Este tramo del Viaña perteneciente a la RNF se encuentra confinado en un estrecho valle modelado sobre areniscas, calizas y conglomerados silíceos, y presenta un cauce de trazado prácticamente recto con fuertes pendientes superiores al 10%. Su régimen hidrológico está caracterizado como pluvionival de carácter permanente y sus características naturales se encuentran bien conservadas.

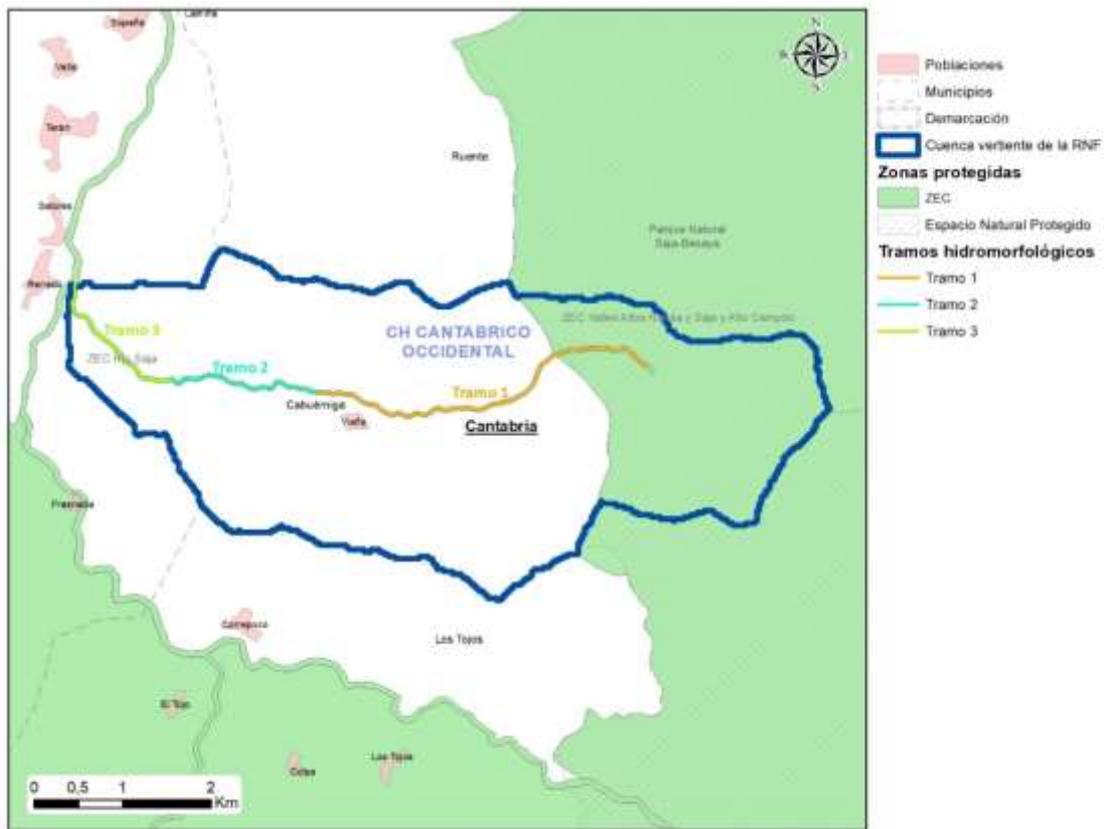
Tramos hidromorfológicos de la Reserva Natural Fluvial del Arroyo de Viaña.

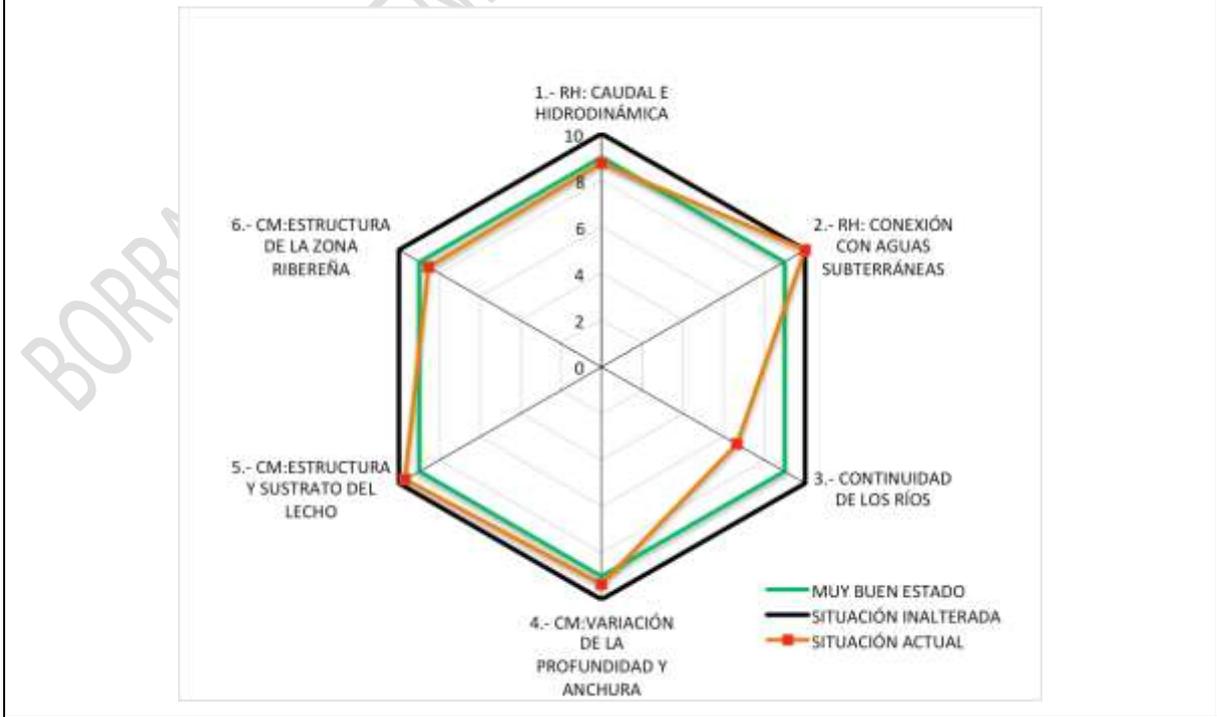
La situación hidromorfológica de la reserva es, en general, muy buena, con alto grado de naturalidad en todos los aspectos, tal y como se puede observar en el hexágono en el que se representa la valoración del estado hidromorfológico de la RNF:

Códigos y nombre de la Zona Protegida	ES016RNF024 / 1609100013 ARROYO DE VIAÑA
<p>Dentro de esta valoración general deben hacerse, de forma más detallada, las siguientes consideraciones:</p> <ul style="list-style-type: none"> - En lo que se refiere al caudal e hidrodinámica, están autorizadas dos captaciones a lo largo de la RNF para uso ganadero pero que no producen grandes impactos sobre las aportaciones. - La conexión con las aguas subterráneas no tiene alteraciones reseñables. - En cuanto a la continuidad del río, existen 3 obstáculos que interrumpen la continuidad fluvial de la RNF, en forma de vado, azud y losa de hormigón de la cimentación de un puente. Estos obstáculos dificultan la movilidad piscícola, pudiendo llegar a impedirla en algunas circunstancias. - La profundidad y anchura del cauce está afectado en las zonas de los obstáculos transversales. Tanto el azud como el vado crean remansos, no sólo cambiando el ancho si no también el calado del río. Además, la losa de hormigón del puente produce una alteración en el acarreo de sedimentos y en la morfología del cauce. - La estructura y sustrato del lecho no muestra síntomas de incisión y dinámica vertical y los sedimentos y la estructura longitudinal del lecho presentan gran naturalidad. - La función hidromorfológica de la vegetación de ribera en los tramos medio y bajo de la reserva está ligeramente afectada por los usos ganaderos de la zona. El estrato arbóreo en general está poco representado en estos tramos. La presencia de prados limita la conectividad transversal de la vegetación, que en ocasiones queda reducida a una estrecha banda. La continuidad longitudinal, por otro lado, se respeta en la práctica totalidad de la reserva. El tramo de inicio de la reserva tiene un estado de conservación de la vegetación de ribera muy bueno, con una conectividad longitudinal y transversal muy altas, aunque también se observan los efectos del ganado suelto en el tramo alto de la reserva. <p>*Se ha tomado para la evaluación del estado hidromorfológico, los datos relativos a los muestreos realizados para la caracterización de RNF en 2017.</p>

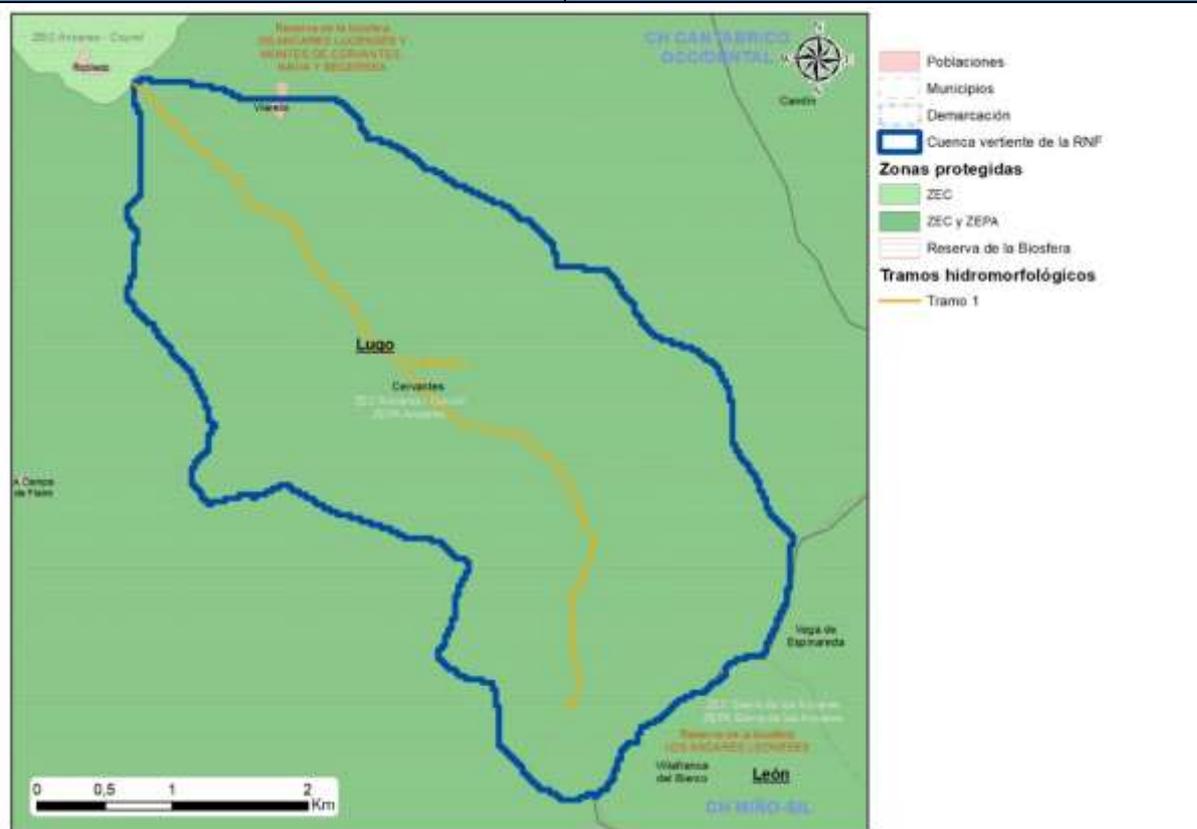
Tramos hidromorfológicos de la Reserva Natural Fluvial Río Ortigal hasta la junta con el río das Pontes.
