**PROPUESTA DE PROYECTO DE PLAN
HIDROLÓGICO DE LA DEMARCACIÓN
HIDROGRÁFICA DEL CANTÁBRICO OCCIDENTAL**
(Revisión para el tercer ciclo 2022-2027)

Apéndice IV.6.
Reservas Hidrológicas

Texto Consulta Pública
Junio 2021

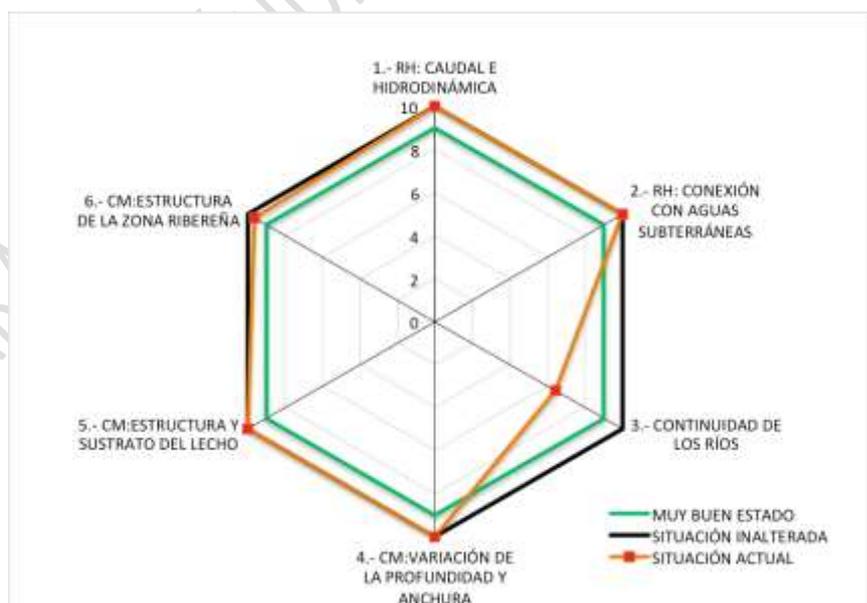
La situación hidromorfológica de la reserva es, en general, muy buena, con alto grado de naturalidad en todos los aspectos, tal y como se puede observar en el hexágono en el que se representa la valoración del estado hidromorfológico de la RNF:

Dentro de esta valoración general deben hacerse, de forma más detallada, las siguientes consideraciones:

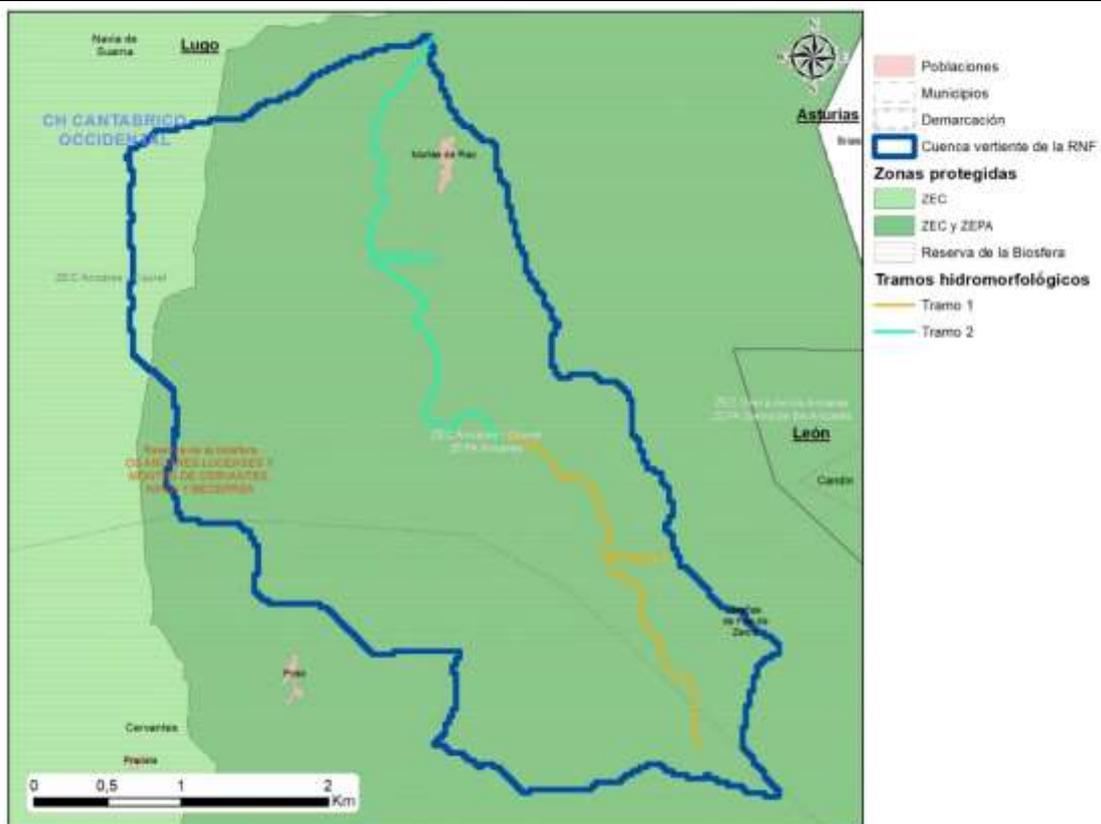
Tramos hidromorfológicos de la Reserva Natural Fluvial Río de Murias hasta la junta con el río Balouta.

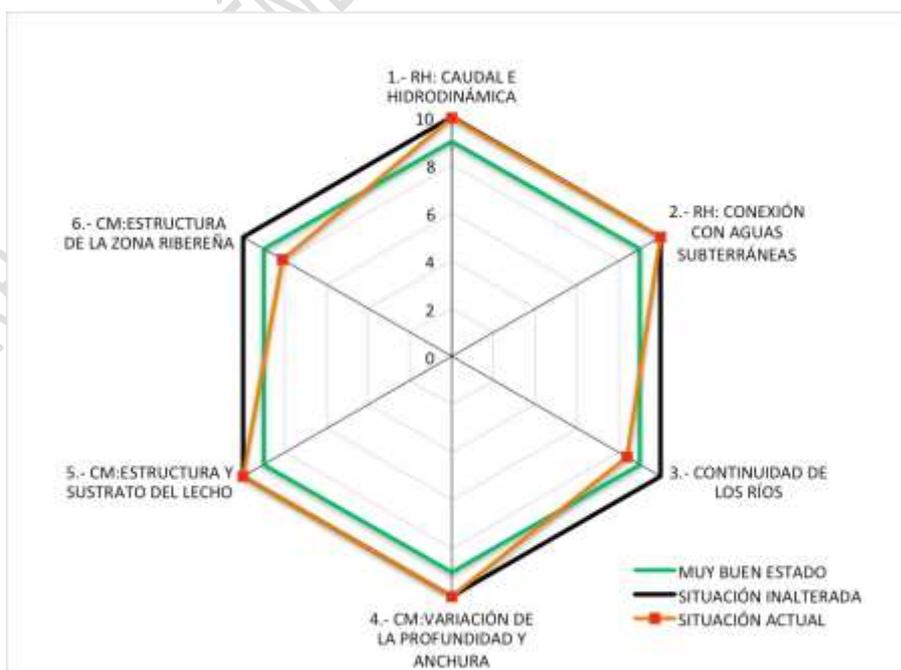
La situación hidromorfológica de la reserva es, en general, muy buena, con alto grado de naturalidad en todos los aspectos, tal y como se puede observar en el hexágono en el que se representa la valoración del estado hidromorfológico de la RNF:

Dentro de esta valoración general deben hacerse, de forma más detallada, las siguientes consideraciones:

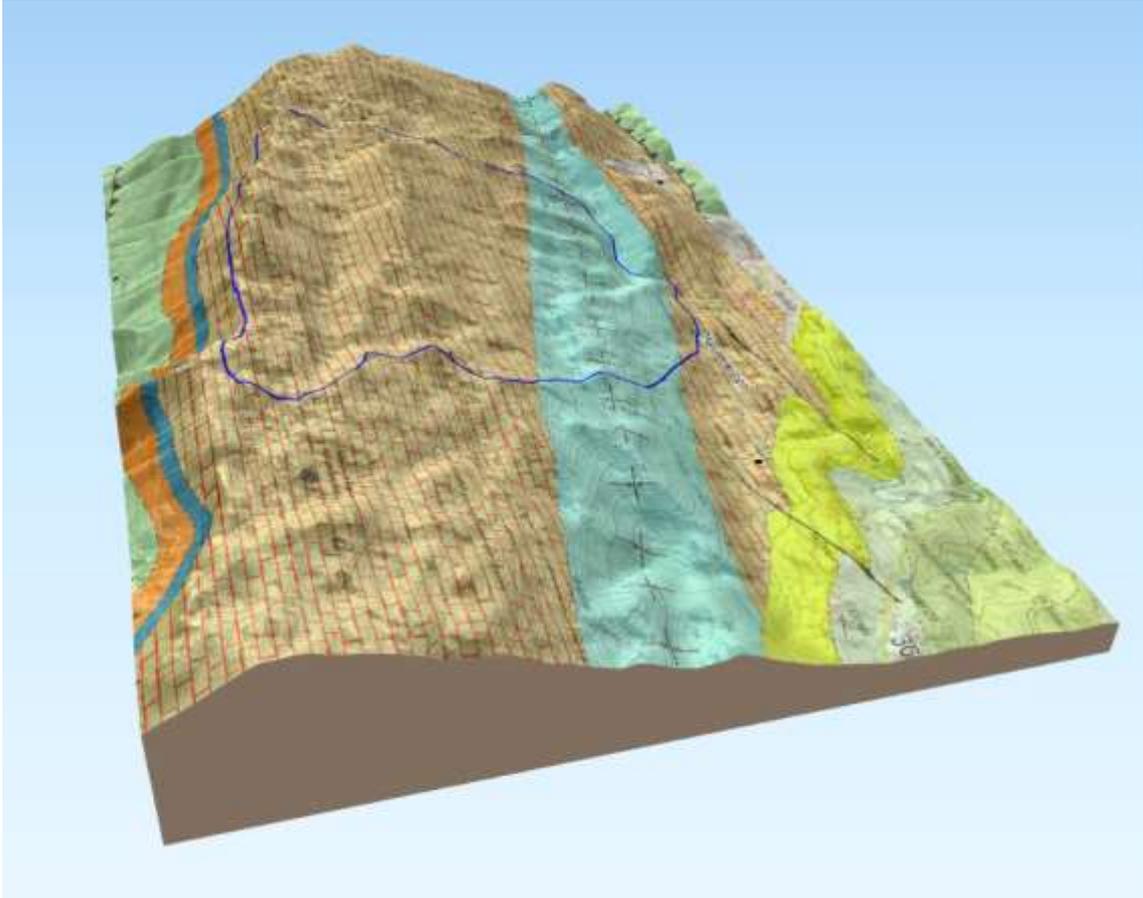
A partir de los datos de dicha campaña, cartográficos y bibliográficos, se ha delimitado la siguiente poligonal, cuyos límites de cuenca se justifican a continuación:

Este manantial se localiza sobre la formación “calizas de montaña”, que conforma un sinclinal.

El área delimitada por el polígono presenta una extensión de **5,32 km²**.

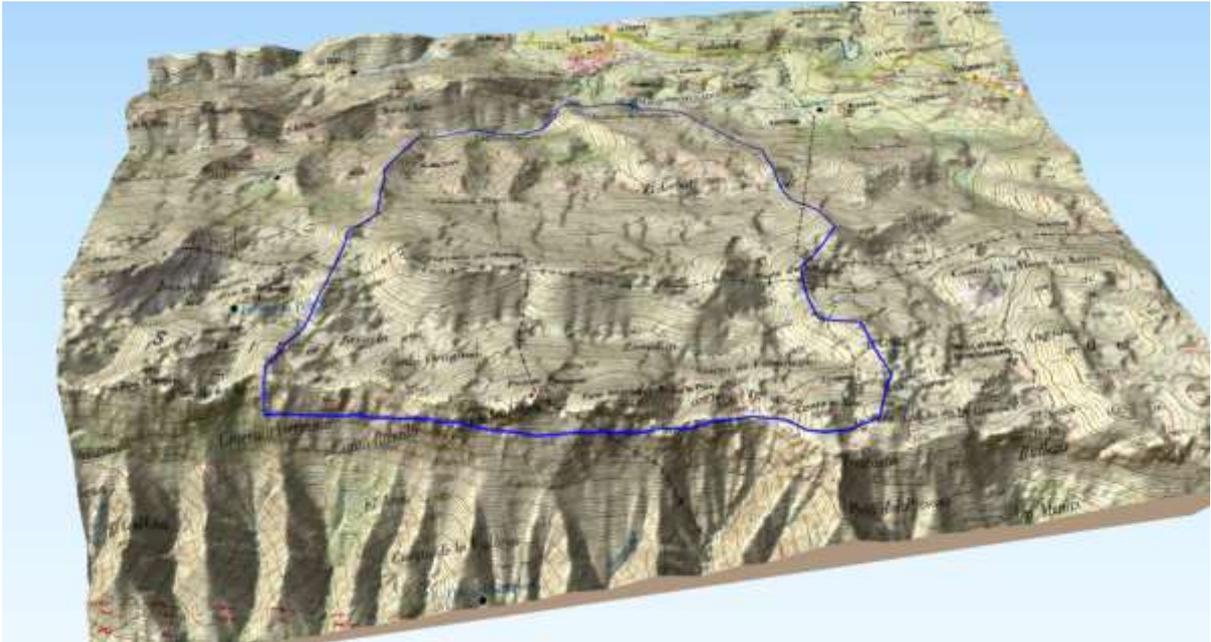
Para la delimitación del polígono al este y al oeste del manantial se han utilizado la presencia de otros manantiales que deben responder a descargas sectorizadas por criterios topográficos, ya que la formación se extiende lateralmente sin entrar en contacto con otros materiales.

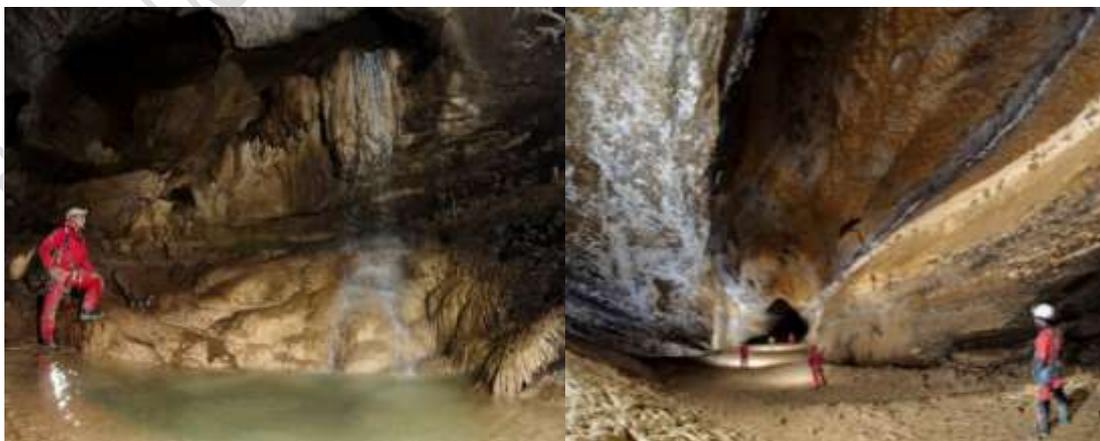
En el caso del manantial del río Gándara hay realizada una caracterización muy completa publicada en la siguiente página web <https://karstexplo.fr/CuevasAson/Secteur9-geolES.htm> que se extrae a continuación y que incluye una cartografía espeleológica (con más de 100 km de galerías exploradas) y un perfil sintético de la red. Todo ello ha condicionado totalmente la **Delimitación de la zona de recarga**.

A partir de los datos de dicha campaña, cartográficos y bibliográficos, en especial los extraídos de la página web anteriormente mencionada, se ha delimitado la siguiente poligonal, cuyos límites de cuenca se justifican a continuación:

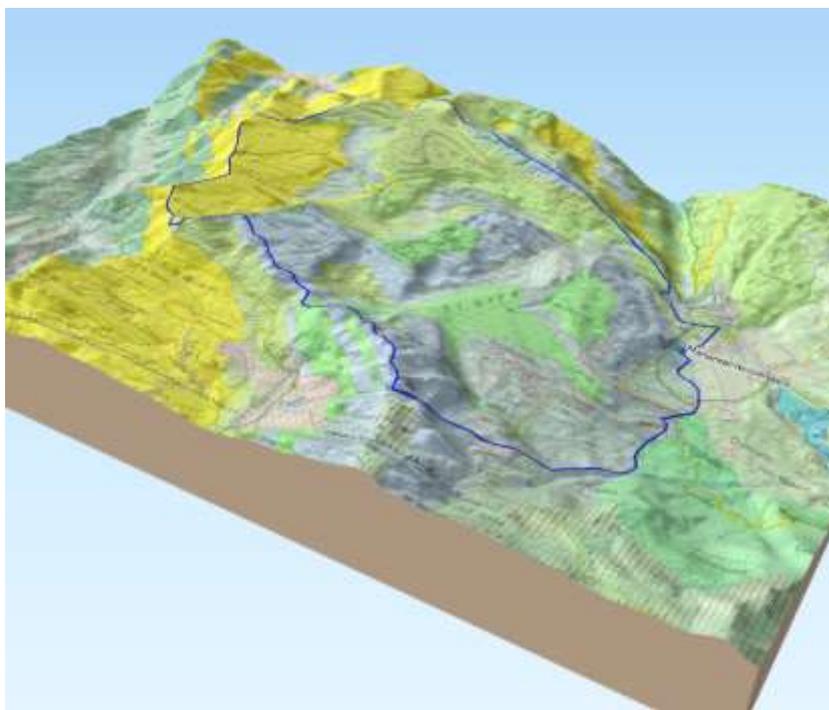
El manantial del nacimiento del río Gándara se sitúa en las calizas urgonianas del Cretácico superior. El “Complejo Urgoniano” presenta frecuentes cambios de facies dentro del propio complejo, pasando de tramos carbonatados hacia tramos margosos de menor permeabilidad, que pueden actuar como impermeable de base. En la zona de descarga la poligonal es ancha y tendida por el buzamiento al norte y por otro punto de drenaje al sur.

Debido a la presencia de fallas, la formación acuífera puede encontrarse compartimentada y que se produzcan descargas hacia otros sectores (como puede ser el vecino nacimiento del río Asón), por lo que se ha establecido una partición entre ambos. También se ha considerado la proximidad de la divisoria con la Demarcación Hidrográfica del Ebro, de cara a una simplificación de gestión, aunque ambos límites son difusos.
