PROPUESTA DE PROYECTO DE PLAN HIDROLÓGICO DE LA DEMARCACIÓN HIDROGRÁFICA DEL CANTÁBRICO ORIENTAL

Revisión para el tercer ciclo: 2022-2027

MEMORIA - ANEJO I

Designación de masas de agua artificiales y muy modificadas

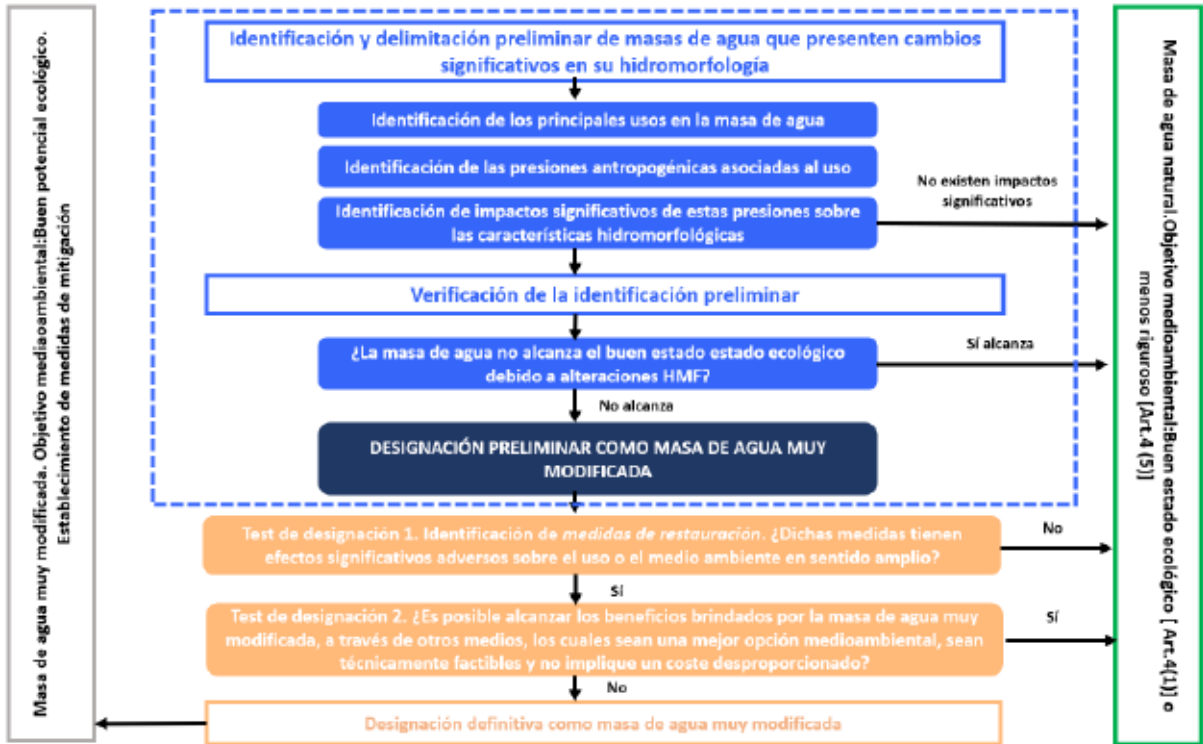
Figura 1. Esquema sobre el procedimiento de designación de masas de agua muy modificadas (Fuente: Guía del proceso de identificación y designación de las masas de agua muy modificadas y artificiales categoría río (MITERD, 2020).

El procedimiento que se ha seguido para la designación de las masas de agua muy modificadas y artificiales se esquematiza en las siguientes figuras.

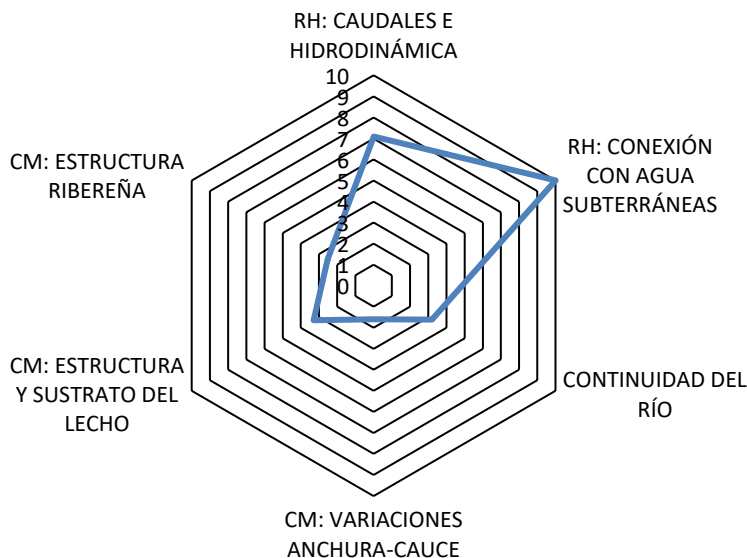
ES068MAR002850 RÍO IBAIZABAL IV

IMPACTOS POR LAS PRESIONES HIDROMORFOLÓGICAS

- Disminución de la conectividad lateral.
- Disminución de la conectividad longitudinal.
- Degradación de la vegetación de ribera.

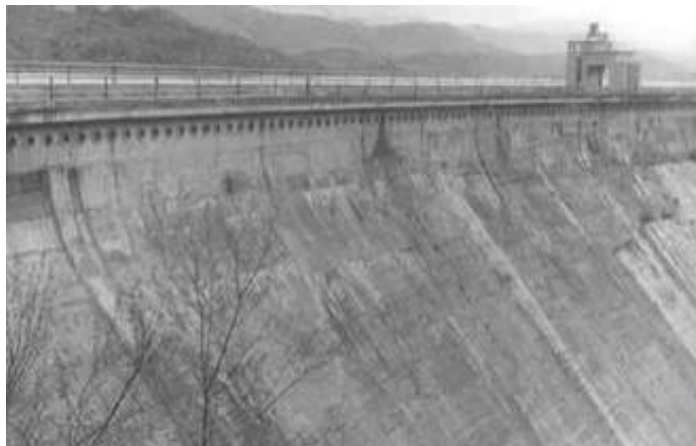
La masa de agua embalse de Ordunte (ES069MAR002860) se encuentra sobre el cauce del río del mismo nombre. Desde este embalse se conduce agua hasta la ETAP de Balmaseda donde se reparte a este municipio y a la ETAP de Sollano donde se trata el agua que va a abastecer a Zalla, Güeñes y el Gran Bilbao.

El embalse de Ordunte está generado por una presa de gravedad de 55,5 metros de altura construida en el año 1934, con un recrecimiento posterior en 1958. Ocupa una superficie máxima de 1,39 km²,

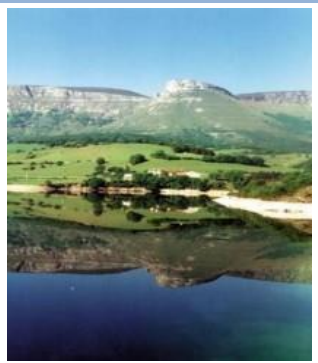
1.3. DESCRIPCIÓN GENERAL		
<p>MASA DE AGUA</p> <p>La masa embalse de Maroño Izoria (ES051MAR002700) está generada por una presa de gravedad de 53 m de altura construida en el año 1990 y alcanza una capacidad máxima de 2,2 hm³. Se localiza en la parte alta del río Nervión y cuenta con una cuenca hidrográfica de 22,62 km², ocupando una superficie máxima de 0,27 km². El tramo virtual tiene una longitud de 1,3 km.</p> <p>Recibe una aportación media anual de 18,8 hm³.</p> <p>En condiciones naturales la masa de agua se correspondería con el tipo 23: Ríos Vascos- Pirenaicos.</p>

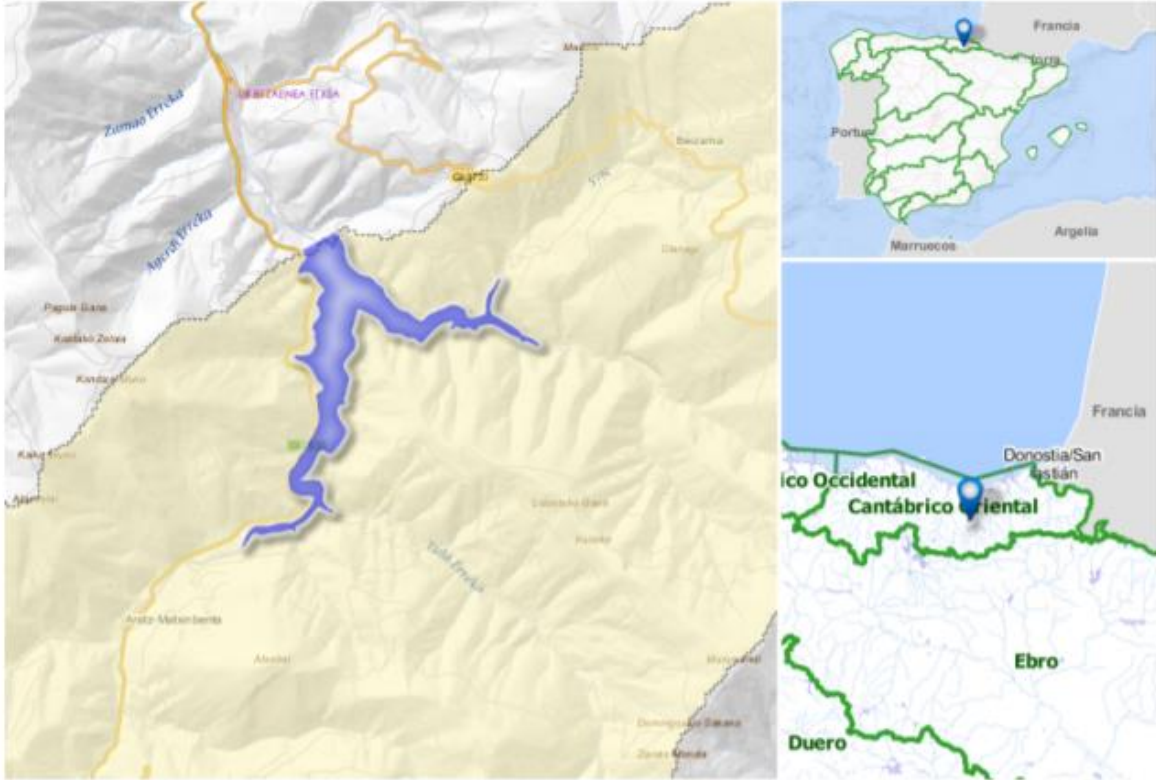
<p>El embalse de Ibaieder (ES111R031010) se encuentra ubicado en Nuarbe, término municipal de Azpeitia, sobre el curso del río del mismo nombre, situado en la cuenca media del Urola.</p>

1.2. JUSTIFICACIÓN DEL ÁMBITO O AGRUPACIÓN ADOPTADA	
<p>El análisis se realiza a escala de masa de agua.</p>	
1.3. DESCRIPCIÓN GENERAL	
<p>MASA DE AGUA</p> <p>El embalse fue construido en 1993, tiene un área de embalse de 44 ha, un volumen máximo de 11,32 hm³, una profundidad de 55 metros y una cota máxima de 223 metros. Regula las aportaciones de su propia cuenca y, además de abastecer a un buen número de municipios del medio y bajo Urola, aporta caudal ecológico al río Ibaieder en los meses de estiaje.</p> <p>En condiciones naturales la masa de agua correspondería al tipo 22 Ríos cántabro-atlánticos calcáreos. Sin embargo, los cambios hidromorfológicos hacen que se haya identificado preliminarmente como lago muy modificado (embalse) y que se le asigne la tipología: <i>E-T07-HM Monomítico, calcáreo de zonas húmedas, con temperatura media anual menor de 15°C, pertenecientes a ríos de cabecera y tramos altos-muy modificado.</i></p>
