MEMORIA

El presente PROYECTO CONSERVACIÓN DE LAS ESTACIONES DE AFORO DE PERVÍS Y SANTILLÁN, AMIEVA, ASTURIAS, cuyas obras quedan definidas en él, constituyen una obra completa, de acuerdo a lo dispuesto en el artículo 125 del Reglamento General de la Ley de Contratos de las Administraciones Públicas, aprobado por Decreto 1.098/2.001, de 12 de Octubre.

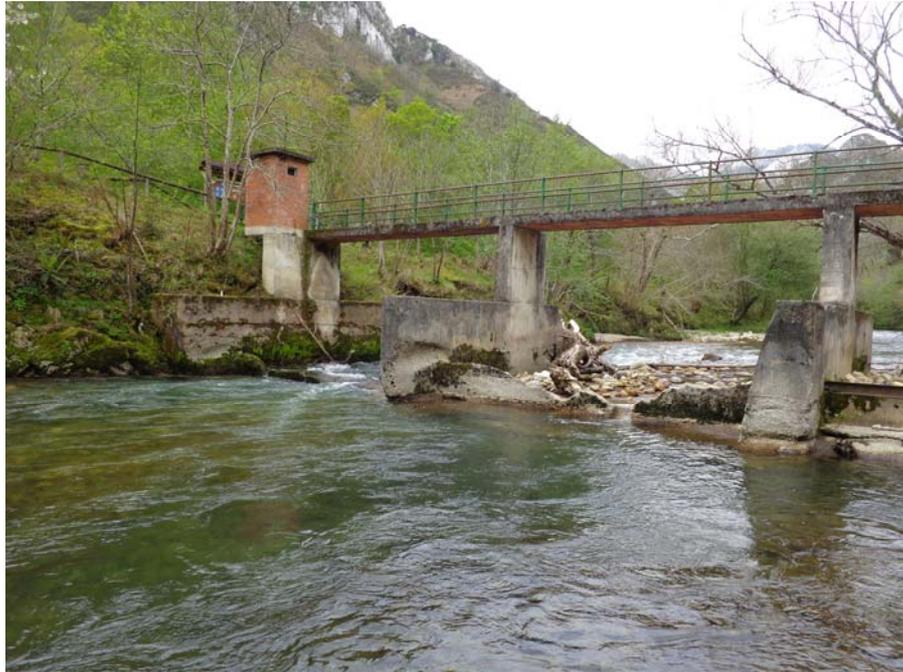
En la zona baja del río Ponga, próximo a su confluencia con el Sella existe la estación de aforo de Santillán formada por tres verederos, alguno prácticamente derruido.

El izquierdo, visto desde agua abajo está a menos nivel que los otros dos apreciándose, en el central, el labio de vertido irrecuperable.

Aguas abajo, la erosión producida por el propio salto ha producido un pozo que ha servido para facilitar la destrucción de las losas de apoyo.

Estación de aforo vista desde aguas abajo.

Las obras consisten en la reconstrucción de los labios del azud en los dos tramos, izquierdo y central, en el sentido de la corriente y la reposición de la losa en el tramo derecho al nivel actual.

Con el fin de evitar la socavación, después de los labios de vertido, se prolonga la solera del cauce con una losa de escollera hormigonada.

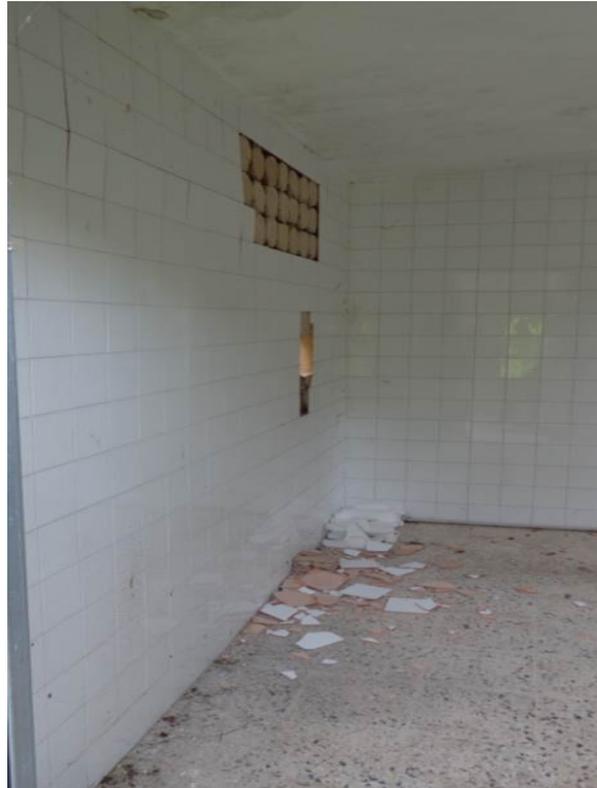
La caseta, con unas dimensiones de 3,80 por 3,42 metros en planta y una altura útil de 2,50 metros se encuentra sobre un forjado en la margen izquierda del río. Interiormente está revestida de azulejo blanco con algún desperfecto como el que se aprecia en la foto adjunta.

Aspecto interior de la caseta

Las obras se completan con la reparación de la pasarela de acceso y de la caseta de control, consistente esta última en la renovación de la impermeabilización y renovación de puerta y ventana. Para la pasarela se cargará la losa con mortero de cemento y se protegerá la barandilla con pintura de protección.

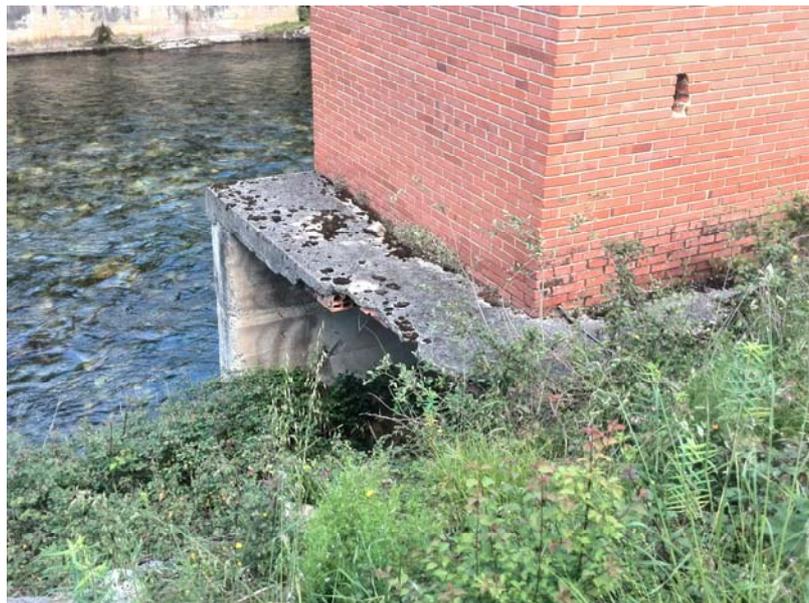
Desde el punto de vista estructural, el forjado sobre el que se asienta la caseta ha sufrido daños, posiblemente por el impacto de los arrastres en periodo de avenidas.

Forjado dañado

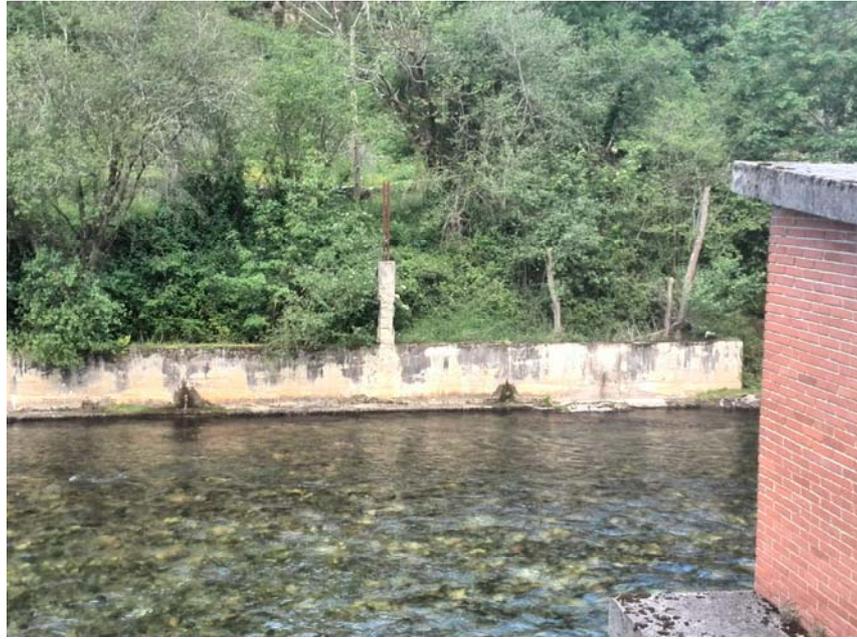
En el extremo opuesto del cauce existe un pilono formado por pilar de hormigón armado de 40 por 40 centímetros de los que nacen dos UPN 200 sobre los que se anclaban los cables soporte del molinete.

Detalle del pilono de la margen contraria

Al prescindir del uso del molinete, el pilono de sustentación del cable ha perdido su utilidad, además de presentar un estado ruinoso.

Dado el exiguo espesor que se conserva, se incide en la urgencia de la de los trabajos para evitar su desaparición, mientras que en Pervís, el objeto es la demolición de los elementos obsoletos y la conservación, en condiciones de utilización de aquellos que pueden tener aplicación para el control y seguimiento de las avenidas.

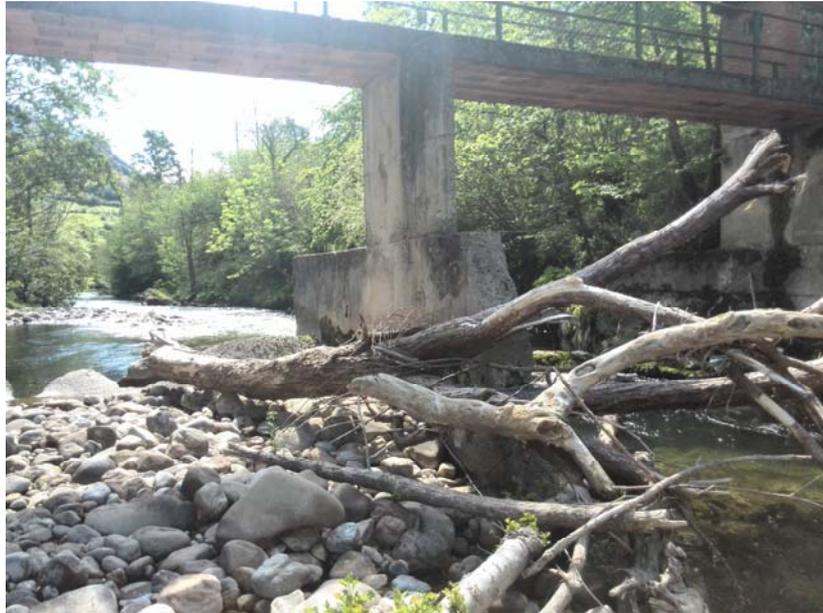
La corriente a su paso por la estación de aforo ha socavado el fondo aguas abajo, descalzado los labios de vertido y arruinados hasta la situación que se refleja en la imagen adjunta.

Tajamar partido y labios prácticamente desaparecidos

Retirados los árboles y regularizado el cauce se formará una ataguía que permita la actuación en el nivel más bajo construyendo la solera de escollera hormigonada e ir avanzando con las soleras de hormigón armado de 40 centímetros de espesor y rematando el tajamar volcado. La solución adoptada para el mismo, es la de anclar, a la parte que ha quedado, una viga inclinada de hormigón armado que defenderá el pilar de futuros impactos durante las avenidas.

Completado el aliviadero, el más bajo de los tres, se modificará la ataguía para proceder de forma análoga con los otros dos vertederos pero con el labio 70 centímetros por encima de primero.

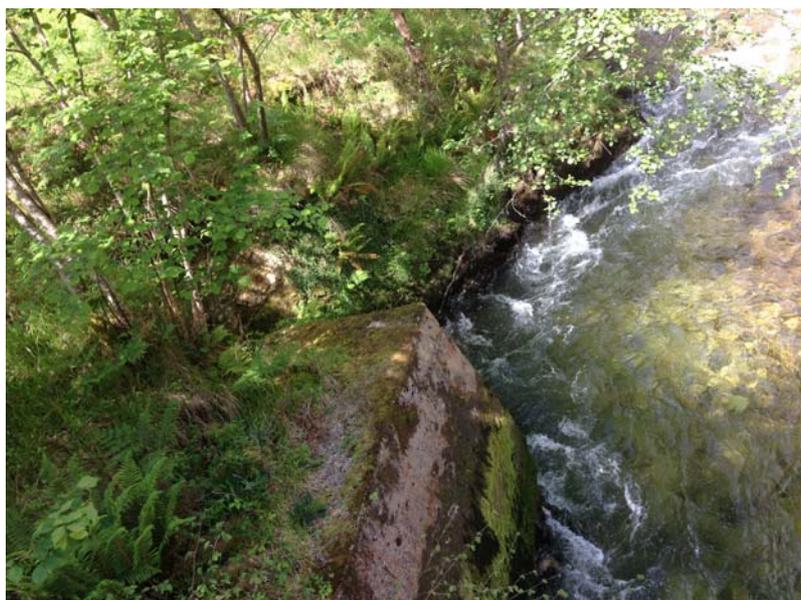
Inmediatamente aguas arriba y en la margen derecha se produce una incidencia del agua contra el muro lateral de apoyo del azud y pasarela para lo que se prevé un escollera de protección.

Remolino que amenaza con entrar por detrás del estribo.
