MEMORIA

El presente Proyecto de Obras de Conservación de Sendas Peatonales en los ríos Lena, Nora y Llantones, cuyas obras quedan definidas en él, constituyen una obra completa, de acuerdo a lo dispuesto en el artículo 125 del Reglamento General de la Ley de Contratos de las Administraciones Públicas, aprobado por Decreto 1.098/2.001, de 12 de Octubre.

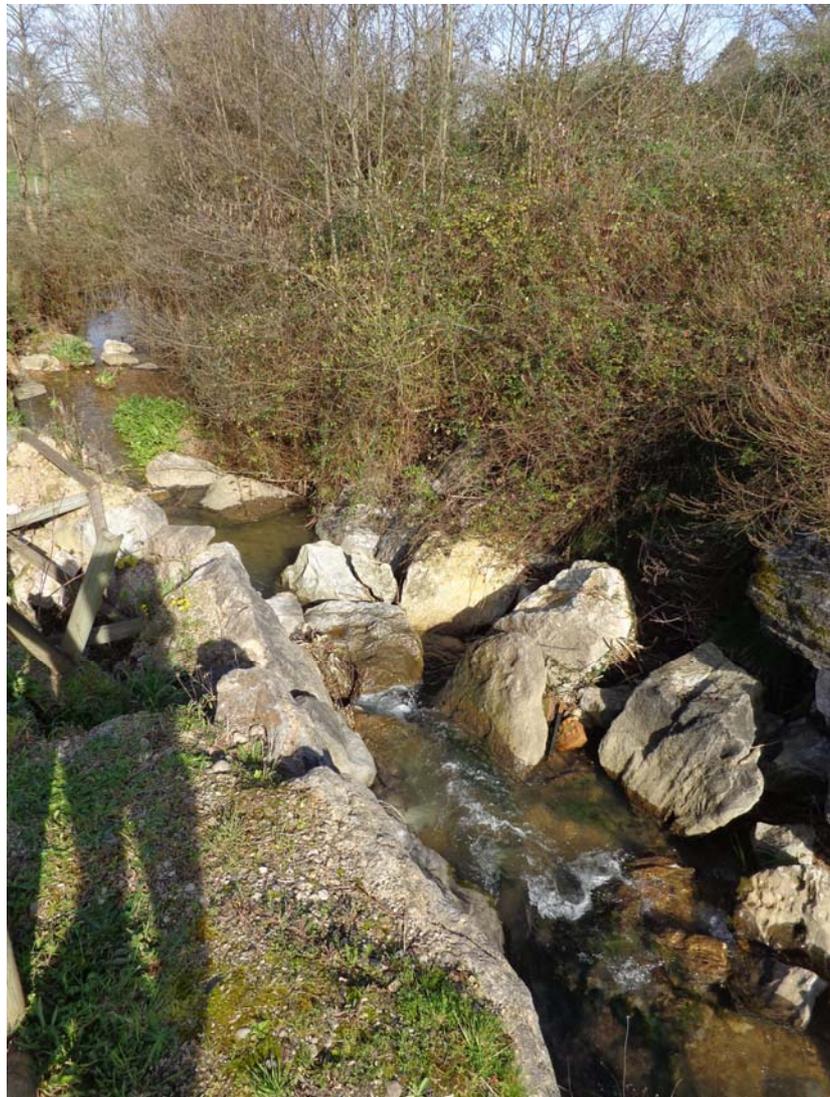
El río Llantones en Gijón tiene una senda cuyas márgenes están protegidas o bien por escolleras, como la que se indica en la fotografía o por otro sistema que veremos a continuación. La escollera se utilizó sobretodo en la margen derecha que contiene a la escombrera de la antigua mina de la Camocha.

Escollera volcada sobre el cauce

Este desprendimiento se extiende en una longitud de unos diez metros en la zona de Leorio o Mareo de Abajo, como la informó la Guardería el 25 de enero de 2016 y anteriormente el 24 de marzo de 2015.

La actuación en el Río Llantones se afrontará en una primera fase con la reconstrucción de la escollera en los 12 metros que en la actualidad se encuentra arruinados y con la recolocación de otros tantos que amenazan con seguir el mismo comportamiento, sin necesidad de aportación de material exterior.

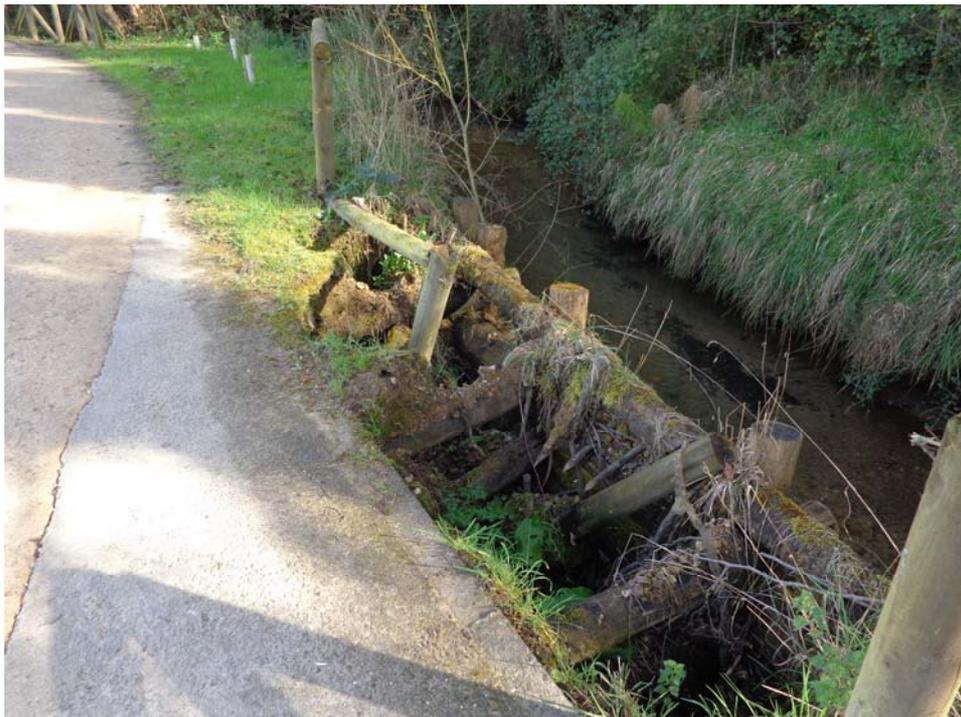
Entramado de rollizos para contención de tierras de la Senda.

Esta estructura de madera se ha mantenido incólume pese a las a venidas. El problema ha sido la fluencia de los suelos entre el entramado de madera. Estos efectos se han visto agudizados por los desplomes de la escollera de la margen contraria que reduce la sección hidráulica con las repercusiones perniciosas de aumentos de altura de lámina e incremento de la velocidad.

En la otra margen se estudia la posibilidad de, una vez limpio el cauce, afrontar el relleno de los entramados de rollizos de madera para evitar que las aguas sigan arrastrando los suelos bajo la senda. Los huecos se rellenarían de piedra en rama, limpia con tamaño de unos 50 Kgr. Para confinarlos se extendería, por el exterior, una malla de doble torsión de 3 mm de espesor.

Esta solución que en principio parece adecuada presenta el inconveniente de que al colocar la piedra en rama, se puede resentir la trabazón de los rollizos y dado que las piedras de 50 Kgr. no tienen entidad para soportar, por si mismas, ni los empujes del terreno ni las corrientes en periodo de avenida, la conservación sería muy problemática.

Ante esta circunstancia y con el fin de facilitar la conservación de la senda se proyecta la reconstrucción con escollera similar a la de la margen contraria.

La obra se completa con la restitución de la barandilla de rollizos de madera de las mismas características que las existentes.

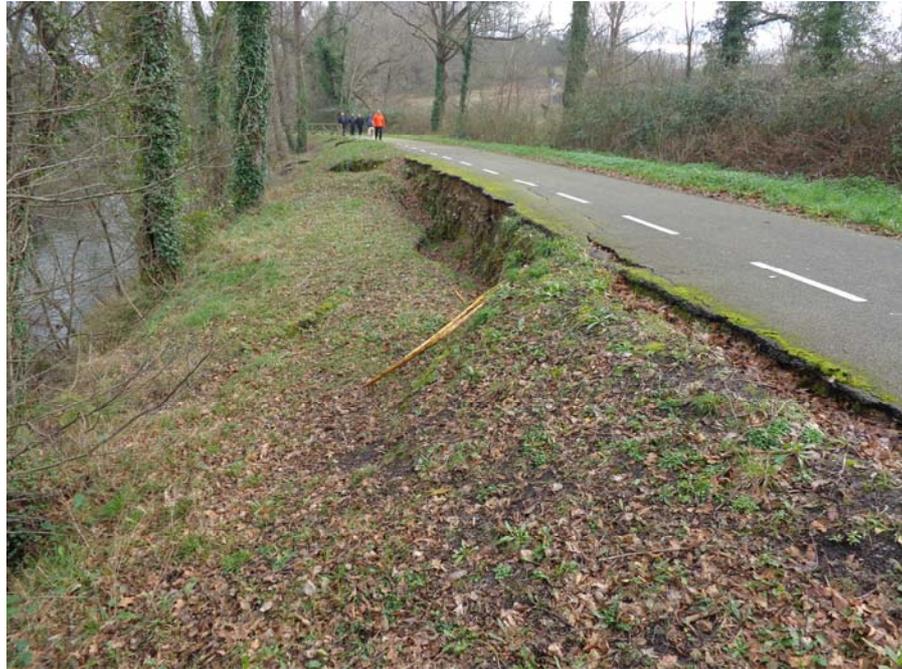
Deslizamiento por fluencia del terreno

El terreno ha deslizado en dos tramos uno 22,85 y otro de 15,15 metros no presentando otros asentamientos en este tramo de la senda.

Los suelos han fluido conservando el equilibrio, en situación casi vertical de la senda, por lo que se proyecta es una escollera en la misma situación y sin afectar a los arboles ni al resto de vegetación de ribera, adosada al camino existente.

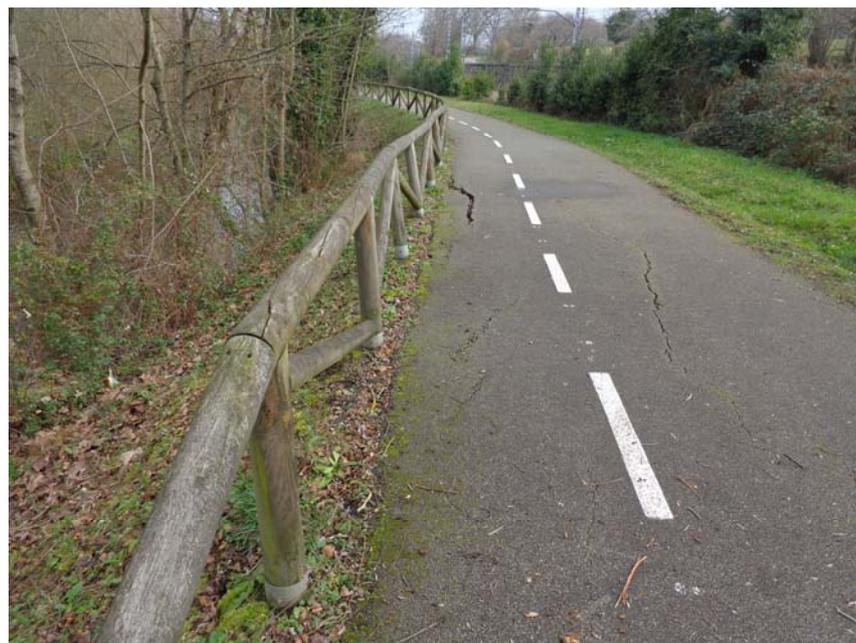
Aguas arriba presenta agrietamientos del firme que anuncia que se inicia un proceso similar por lo que se proyecta una actuación preventiva.

Agrietamiento del firme por deslizamiento lateral del talud

En la zona en la que el firme se ha agrietado, se excava una zanja de 1,5 metros de ancho por 2 de profundidad en una longitud de 8 metros que se rellena de piedra en rama envuelta en un geotextil que evita la fluencia de finos.

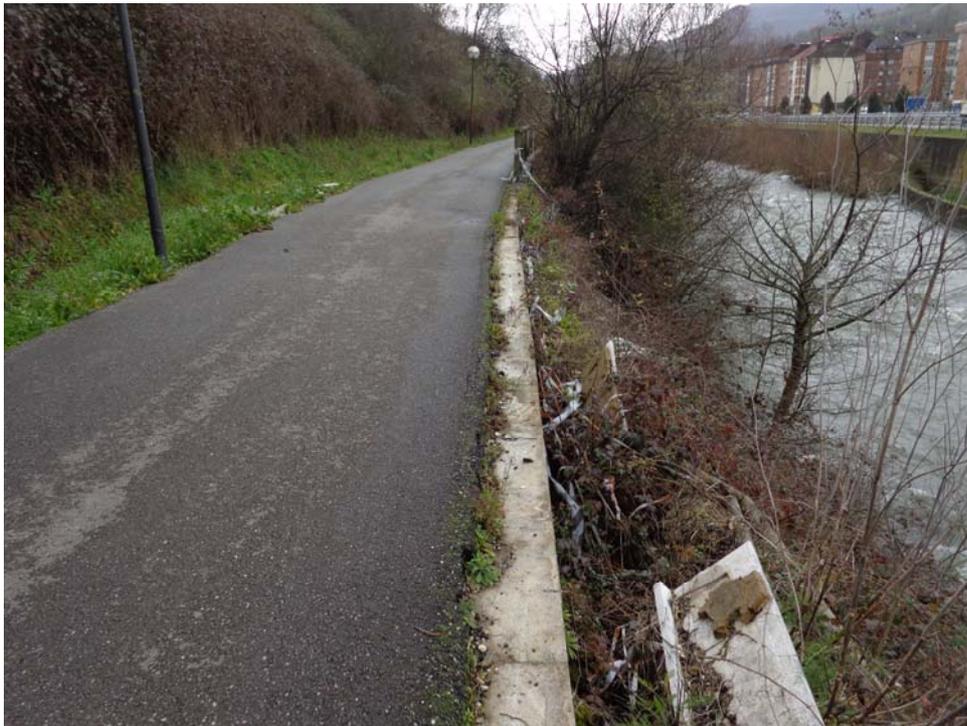
La senda presenta una avería en un punto concreto justo aguas abajo del inicio del canal de alivio para aguas altas, construido bajo la autovía A-66 y en una longitud de 14 metros.

Tramo afectado donde se aprecia el labio del desvío de avenidas, en la margen izquierda.

Aunque aparentemente no aparecen grietas en el pavimento el hundimiento de la barandilla supone una situación de peligro que es necesario afrontar con urgencia.

En este caso la proximidad del cauce dificulta cualquier protección sin invadir el mismo y dada la altura, más de seis metros obligaría a muros o escolleras de espesores importantes.

La solución propuesta es una pantalla de carriles hincados a tresbolillo en dos planos separados 80 centímetros y un metro entre los carriles de cada uno de dichos planos. Las cabezas de dichos carriles están atadas por una viga de hormigón armado HA-25 de 1,00 metros de ancho por 0,8 metros de canto. En la parte exterior se hormigona un voladizo de 0,50 metros.

La obra se completa con la reposición del aglomerado y la restitución de la barandilla de madera.
