Anejo 1: Fichas

Aboño I

FICHA SECTOR 7 – ABOÑO Ia

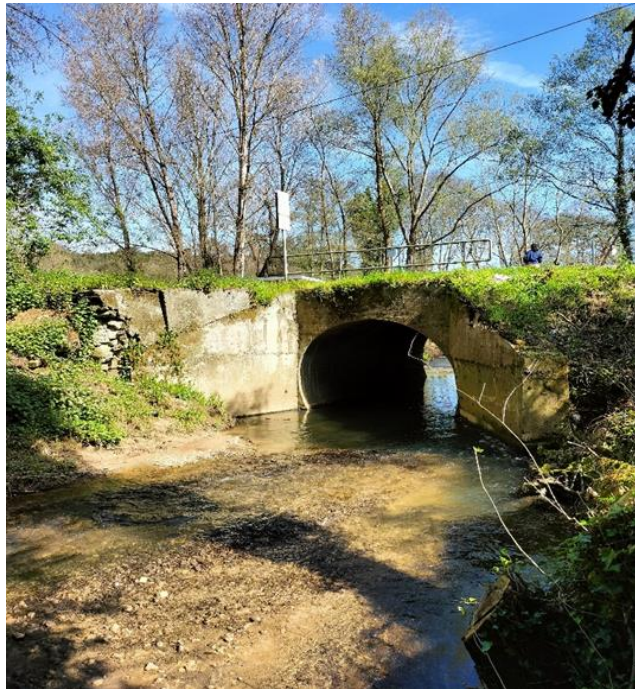
Foto 1. **(960-7-05)** Paso elevado en la confluencia del río Aboño con el arroyo del Castro, tributario del río Aboño por la margen izquierda, coordenadas ETRS 89, Huso 30 T, X: 275462, Y: 4820149.

- **Impacto (960-7-05):** Alteración de márgenes. Ausencia de vegetación de ribera. Paso con entubamiento. Disminución de la sección natural de desagüe (Foto 1)

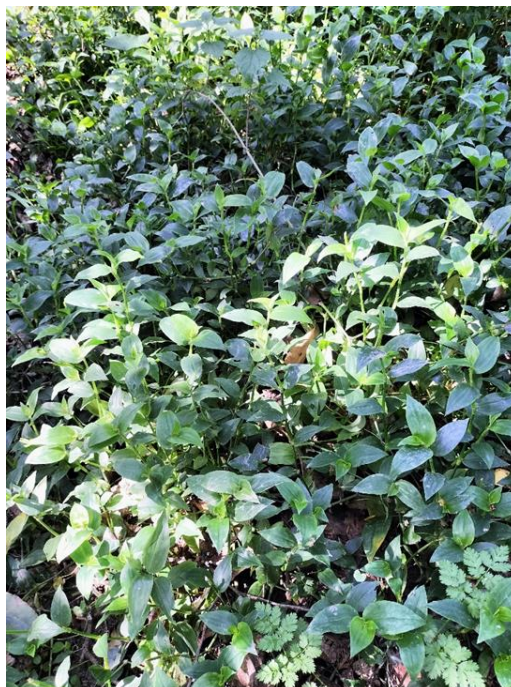
Foto 2. **(960-7-07)** Presencia de la especie exótica invasora *Tradescantia fluviatilis*, en la margen derecha del río Aboño, en la zona próxima al embalse de San Andrés de los Tacones, coordenadas ETRS 89, Huso 30 T, X: 275231, Y: 4820086.

- **Impacto (960-7-07):** Vegetación de ribera compuesta por especies exóticas invasoras. Ausencia de vegetación de ribera autóctona. Alteración de hábitat (Foto 2).

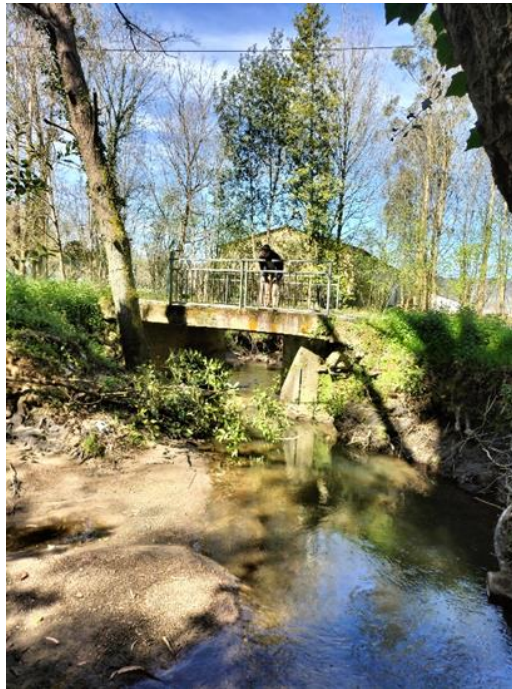
Foto 3. **(960-7-08)** Reducción de la sección natural del río Aboño, por la presencia de un paso elevado con sus estribos en el cauce, a su paso por la localidad de Naviella, coordenadas ETRS 89, Huso 30 T, X: 274617, Y: 4818945 .

- **Impacto (960-7-08):** Ausencia de vegetación de ribera. Presencia de pasarela sobre el cauce. Presencia de desechos vegetales que pueden obstruir o reducir la sección del cauce. (Foto 3).

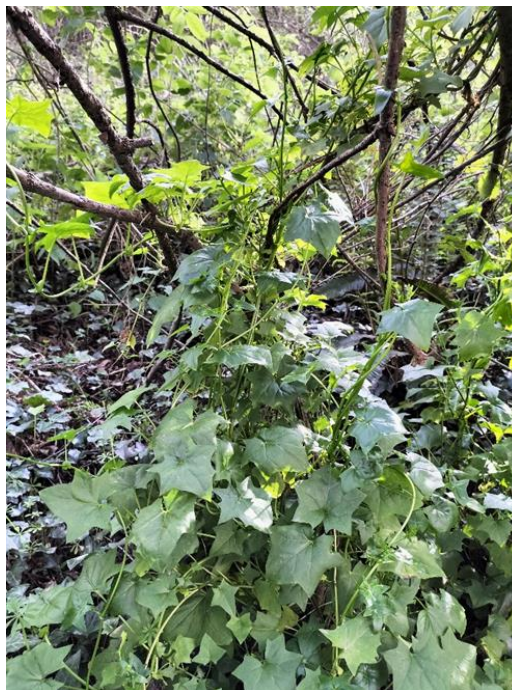
Foto 4. **(960-7-09)** Presencia de la especie exótica invasora *Delairea odorata* en la margen derecha del río Aboño, a su paso por la localidad de Sisiello, coordenadas ETRS 89, Huso 30 T, X: 274646, Y: 4817673.

- **Impacto (960-7-09):** Vegetación de ribera compuesta por especies exóticas invasoras. Intercalado de la vegetación autóctona y alóctona. Alteración de hábitat (Foto 4).

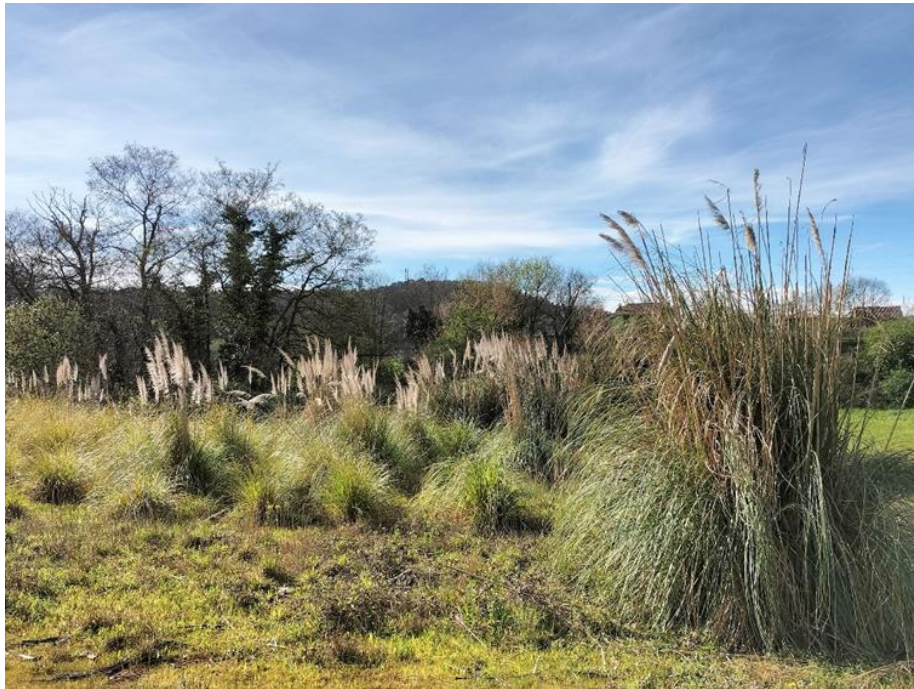
Foto 5. **(960-7-10)** Presencia de la especie exótica invasora *Cortaderia selloana*, en la margen izquierda del río Aboño, próximo a localidad de Sisiello, coordenadas ETRS 89, Huso 30 T, X: 274826, Y: 4817584.

- **Impacto (960-7-10):** Especies exóticas invasoras en la zona de servidumbre izquierda del cauce. Alteración de hábitat (Foto 5).
- **Impacto (960-7-11):** Ausencia de vegetación de ribera en ambas márgenes. Especies de etapas regresivas. Presencia de una pasarela con entubamiento transversal y muros de canalización. Modificación de la sección natural del cauce (Foto 6).

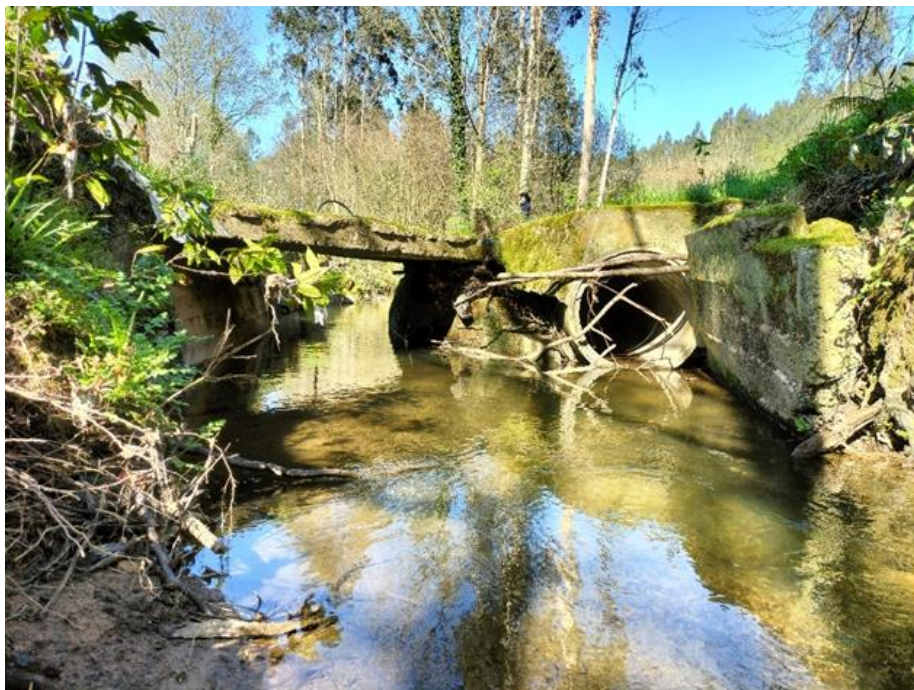
Foto 6. **(960-7-11)** Paso elevado con obra de drenaje transversal, en el río Aboño, próximo a la localidad de Sisiello, coordenadas ETRS 89, Huso 30 T, X: 274653, Y: 4817678.

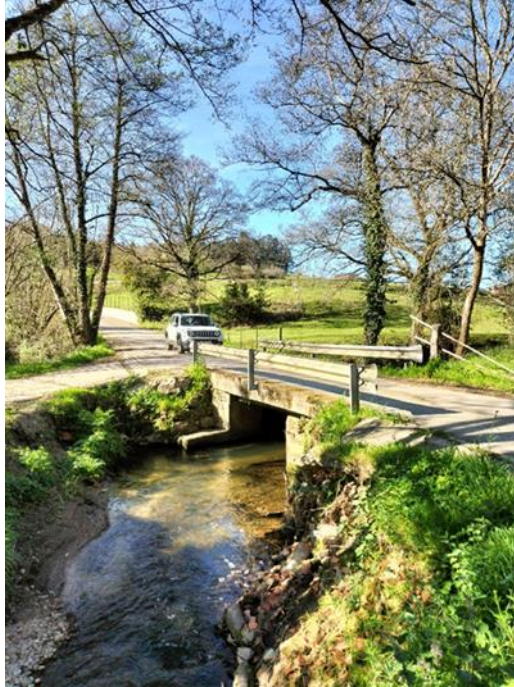
Foto 7. **(960-7-14)** Paso elevado sobre el río Aboño, con estribos en el cauce, coordenadas ETRS 89, Huso 30T, X: 274495, Y: 4817435.

- **Impacto (960-7-14):** Ausencia de vegetación de ribera y erosión de márgenes asociada. Presencia de especies de etapas regresivas. (Foto 7).

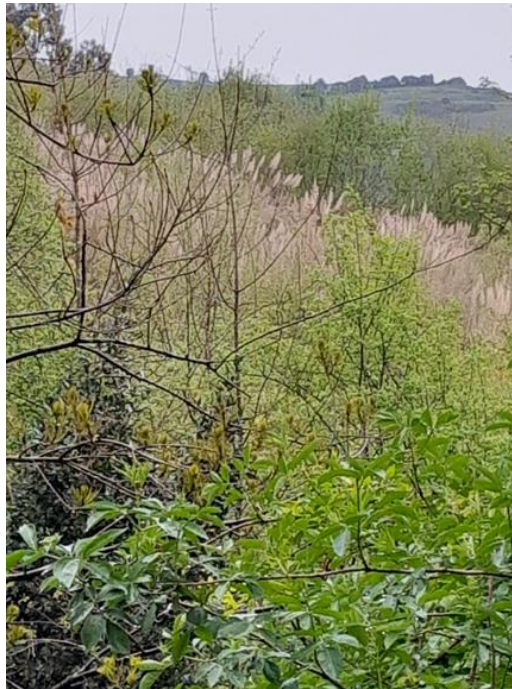
Foto 1. (960-8-12) Presencia de especies exóticas invasoras, *Cortaderia selloana*, dista de ambas márgenes del río Aboño ± 5 metros, cerca de la localidad de Villabona, coordenadas ETRS89, Huso 30T, X: 270940, Y: 4815928.

- **Impacto 960-8-12:** Especies exóticas invasoras en la zona de servidumbre del cauce. Alteración de hábitat. (Foto 1).
- **Impacto 960-8-06:** Ausencia de vegetación de ribera en la margen izquierda. Presencia de especies de etapas regresivas. Presencia de desagües no soterrados en la margen izquierda. (Foto 2).

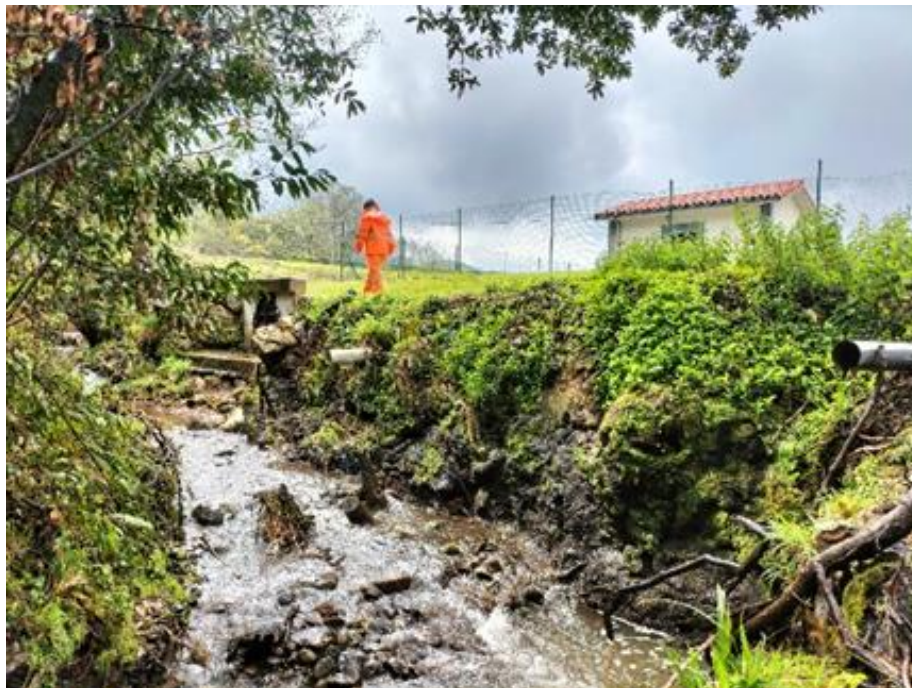
Foto 2. (960-8-06) Problemas de erosión por ausencia de vegetación en el río Aboño, a su paso por La Vega T.M. La Llanera, coordenadas ETRS 89, Huso 30T, X: 272618, Y: 4816306.

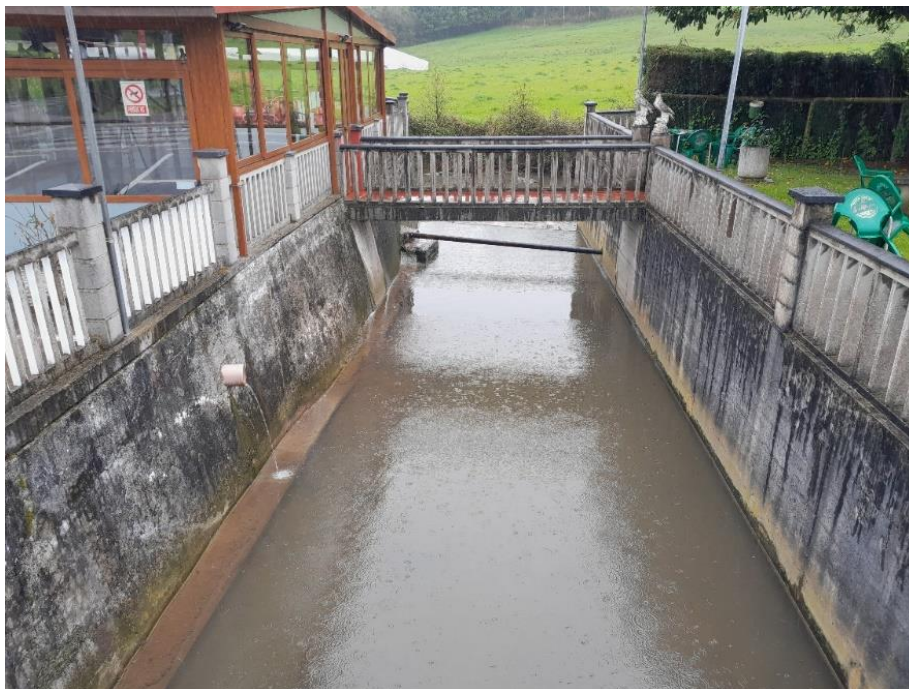
Foto 4. **(960-8-13)** Encauzamiento con pasarela en el río Aboño, ocupando la zona de servidumbre, en la zona de la Llanera, en la localidad de Villabona, coordenadas ETRS89, Huso 30 T, X: 272221, Y: 4816232.

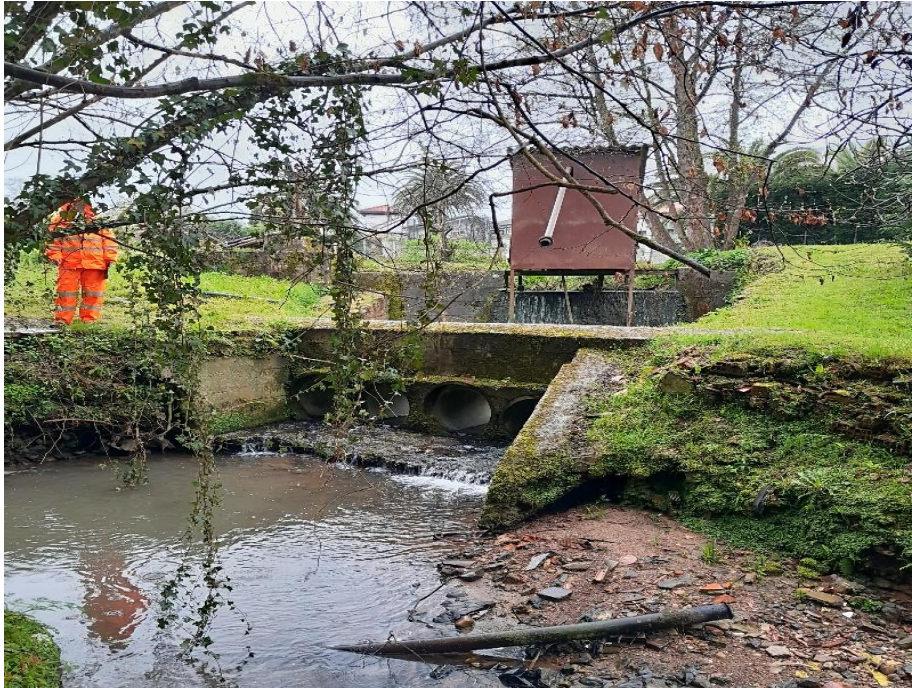
Foto 5. (960-8-16) Infraestructuras de captación de agua con azud y delante paso entubado sobre cauce en la confluencia del río Aboño con el arroyo Barranco de Terreno. coordenadas ETRS89, Huso 30 T, X: 271655, Y: 4816283.

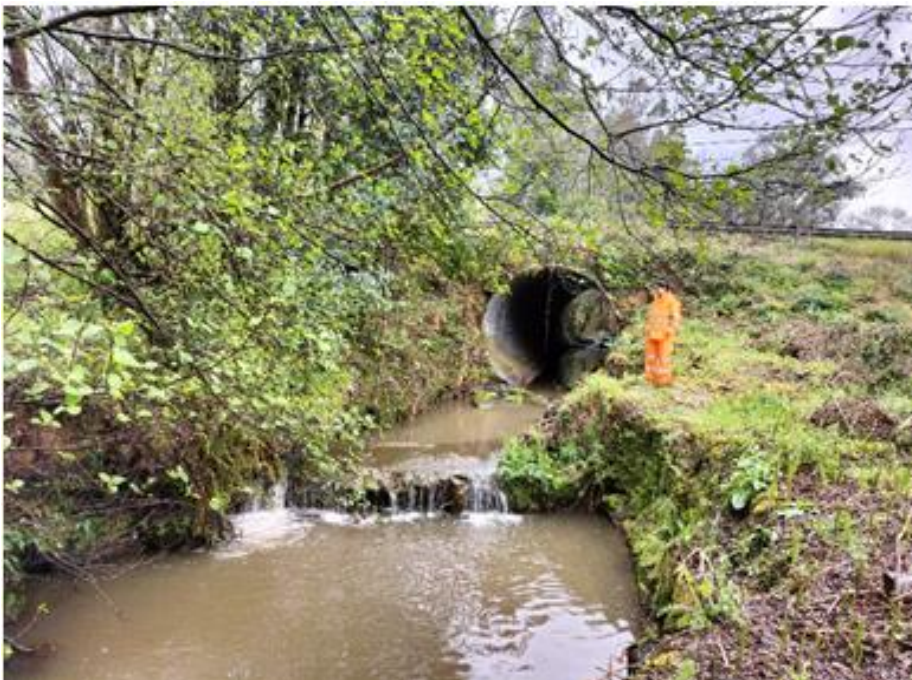
Foto 6. (960-8-15) Paso entubado en el río Aboño, en la localidad de Villabona, coordenadas ETRS 89, Huso 30T, X: 272608, Y: 4816280.

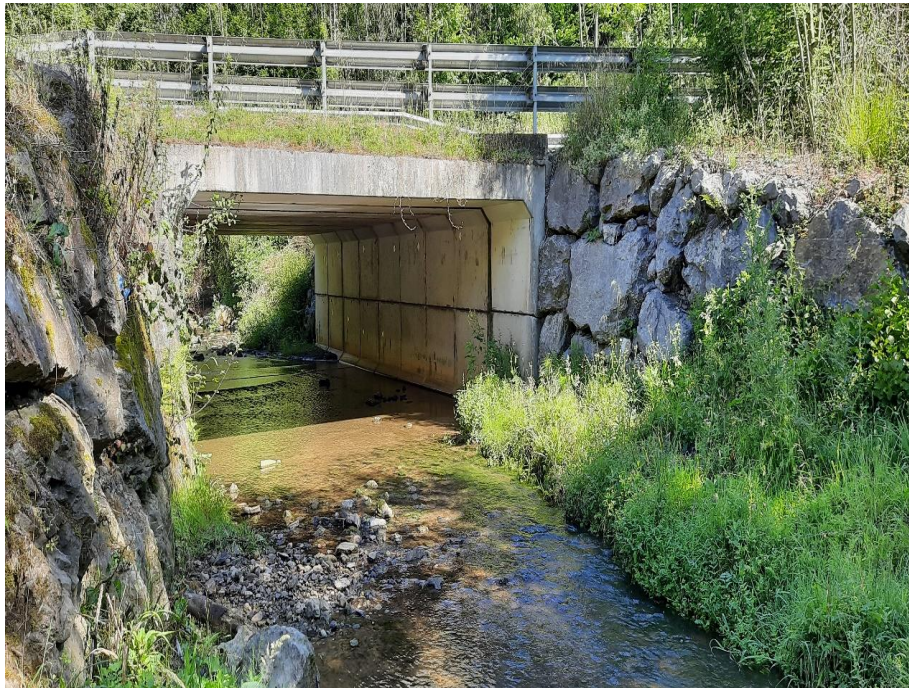
Foto 7. **(960-8-17)** Río Aboño en un cruce con vías de comunicación a su paso por la localidad de La Vega. coordenadas ETRS 89, Huso 30T, X: 273102, Y: 4817030.

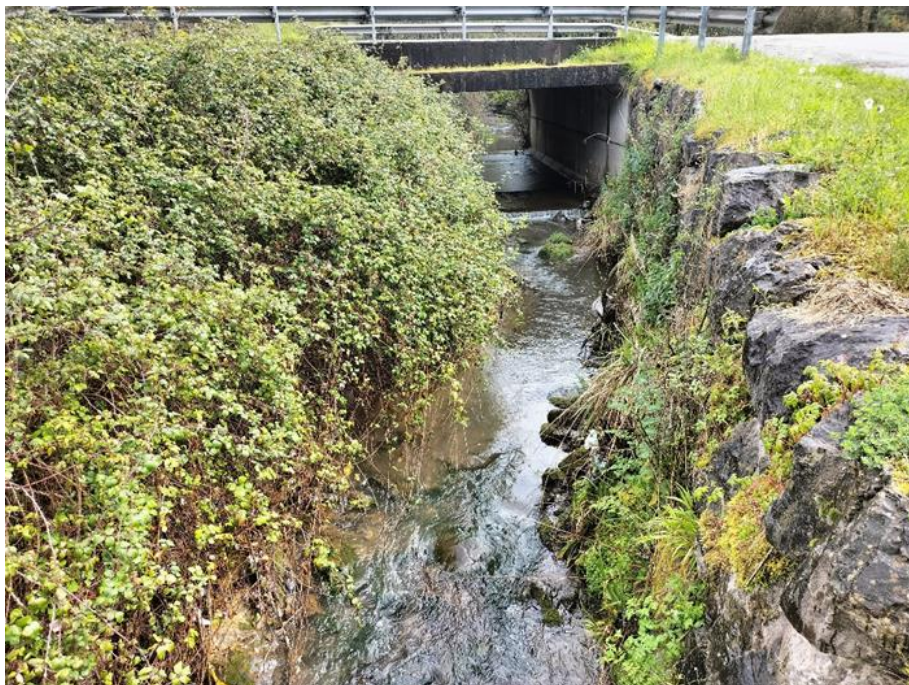
Foto 8. **(960-8-25)** Paso elevado sobre el río Aboño, coordenadas ETRS 89, Huso 30T, X: 272681, Y: 4816820.

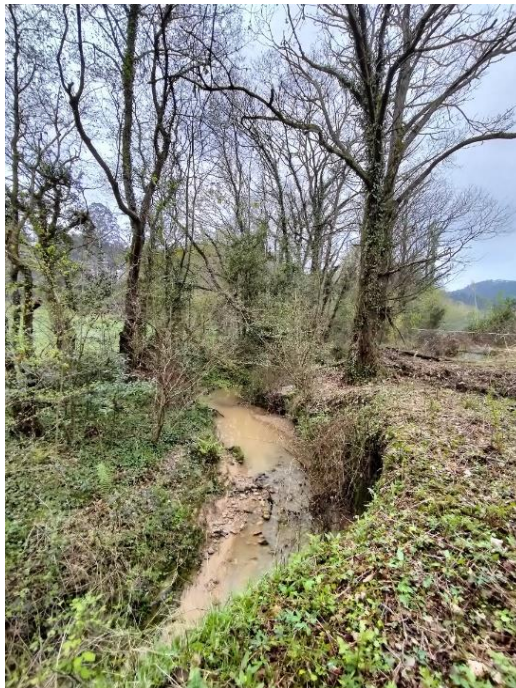
Foto 1. **(960-9-19)** Ausencia de vegetación de ribera, en las márgenes del arroyo de la oscura, tributario del río Aboño, en zona próxima a su confluencia con el arroyo de Villar. Coordenadas ETRS 89, Huso 30T, X: 273913, Y: 4819914.

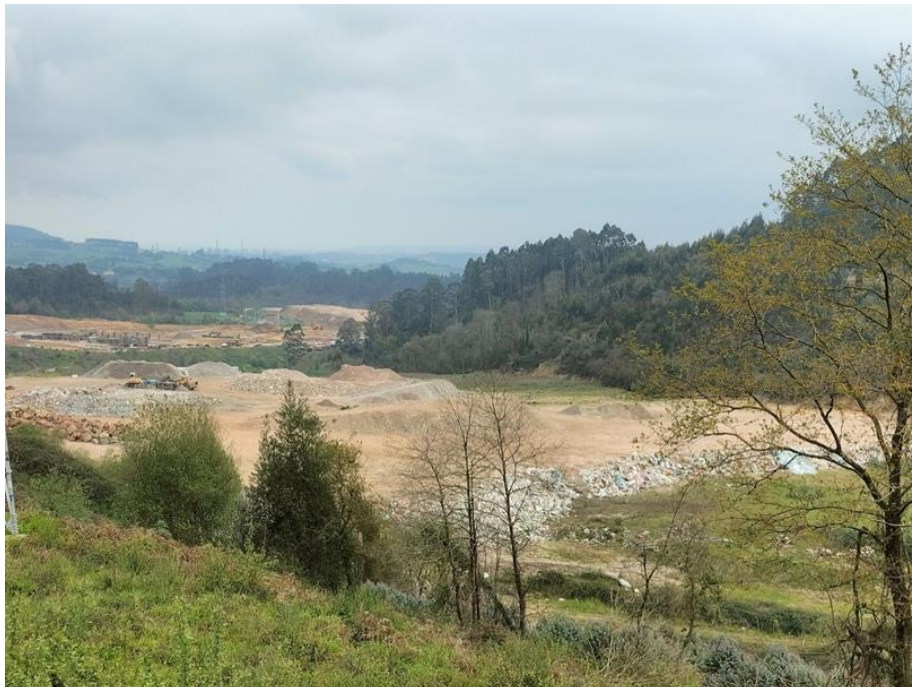
Foto 2. **(960-9-20)** Soterramiento del arroyo de la Oscura, tributario del río Aboño, coordenadas ETRS 89, Huso 30T, X: 272823, Y: 4819289.

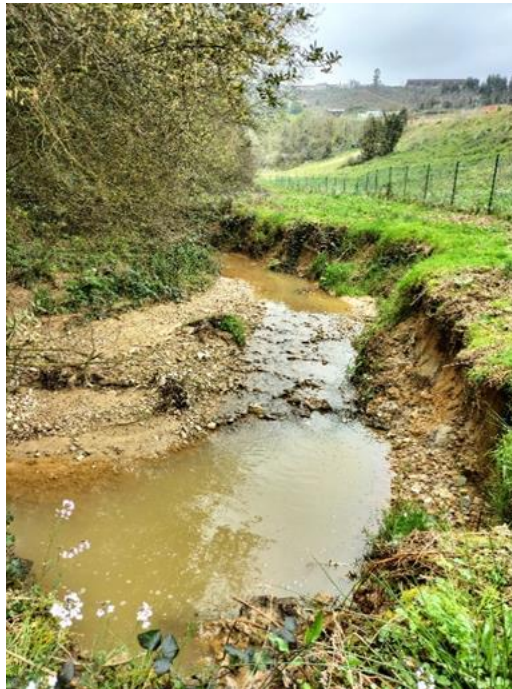
Foto 3. **(960-9-21)** Ausencia de vegetación de ribera y erosión en arroyo innominado, tributario del arroyo La Oscura, siendo este a su vez tributario del río Aboño por su margen izquierda, coordenadas ETRS 89, Huso 30, X: 272466, Y: 4818612.

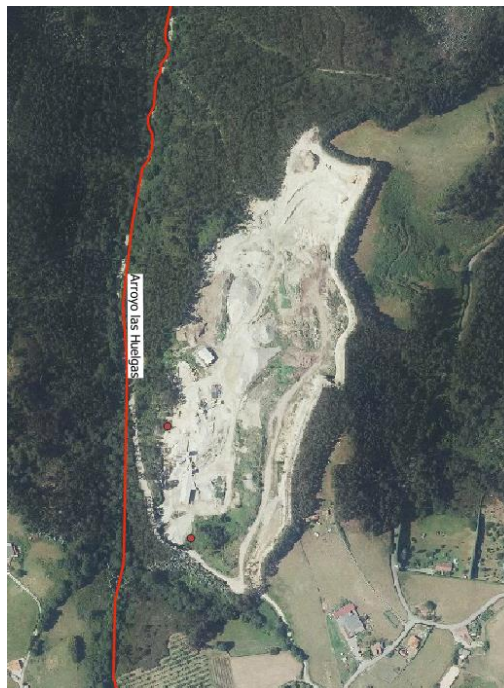
Foto 4. **(960-9-22)** Industria minera en la margen izquierda del arroyo Las Huelgas en la zona próxima a su cabecera. Coordenadas ETRS 89, Huso 30 T, X: 273399, Y: 4818755.

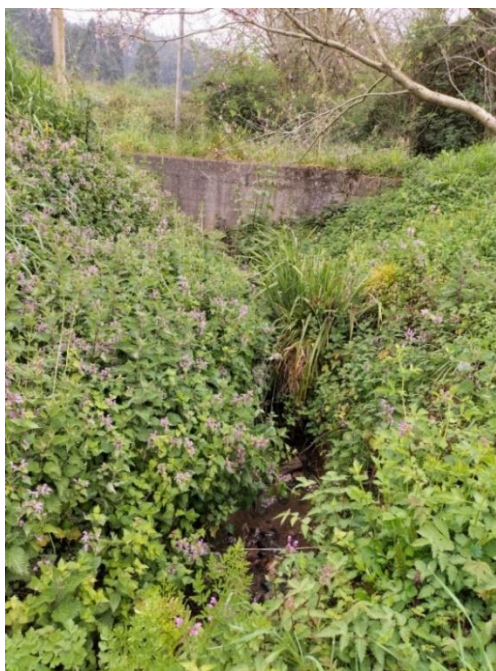
Foto 1. **(960-7-23)** Modificación de la sección del cauce como consecuencia de un paso entubado, en arroyo innominado tributario del arroyo de Santianes, coordenadas ETRS 89 ,Huso 30T, X: 274217, Y: 4821032.

- **Impacto 960-10-23:** Presencia de paso entubado que modifica la sección de desagüe natural del cauce. Presencia de especies de etapas regresivas. Ausencia de vegetación propia del bosque de ribera (Foto 1).
- **Impacto 960-10-24:** Explotación forestal en la zona de policía del cauce. Ausencia del bosque de ribera. Presencia de especies de etapas regresivas (Foto 2).

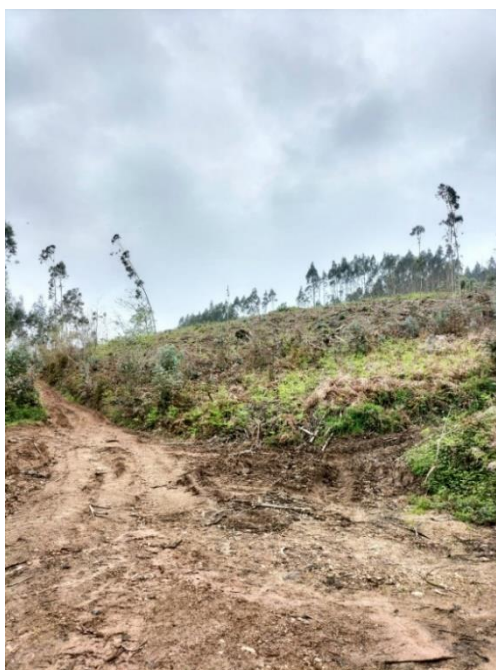
Foto 2. **(960-7-24)** Tala de eucaliptos en la cabecera del arroyo innominado, en zona de policía de la margen derecha del arroyo de Santianes, tributario del río Aboño I, coordenadas ETRS 89, Huso 30T, X: 274240, Y: 4821248.

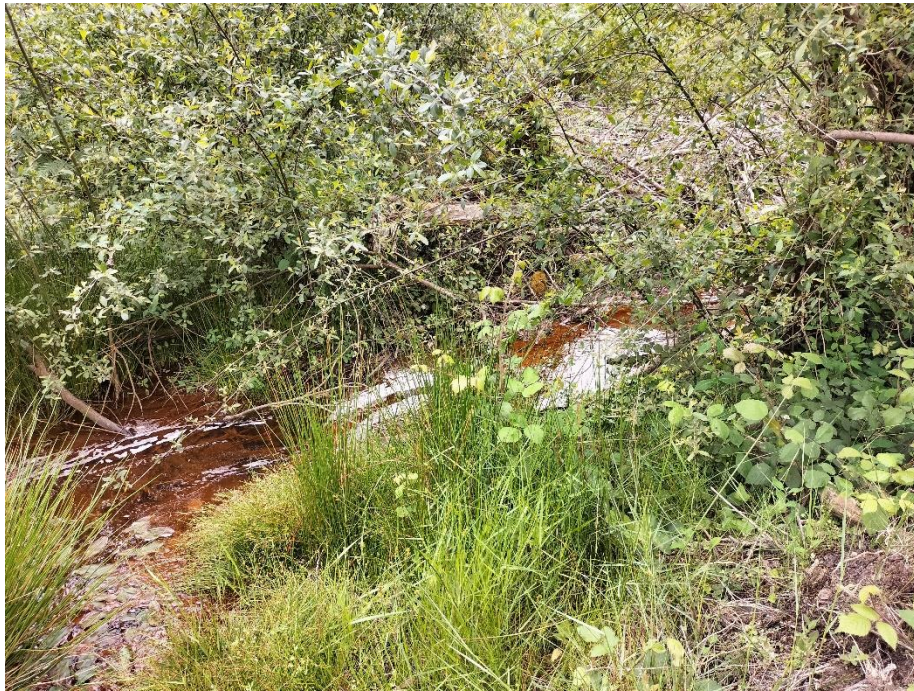
Foto 3. Arroyo de Villar, próxima a la confluencia con el arroyo de la oscura, siendo tributario del mismo arroyo por su margen izquierda, coordenadas ETRS 89, Huso 30T, X: 273481, Y: 4820165.

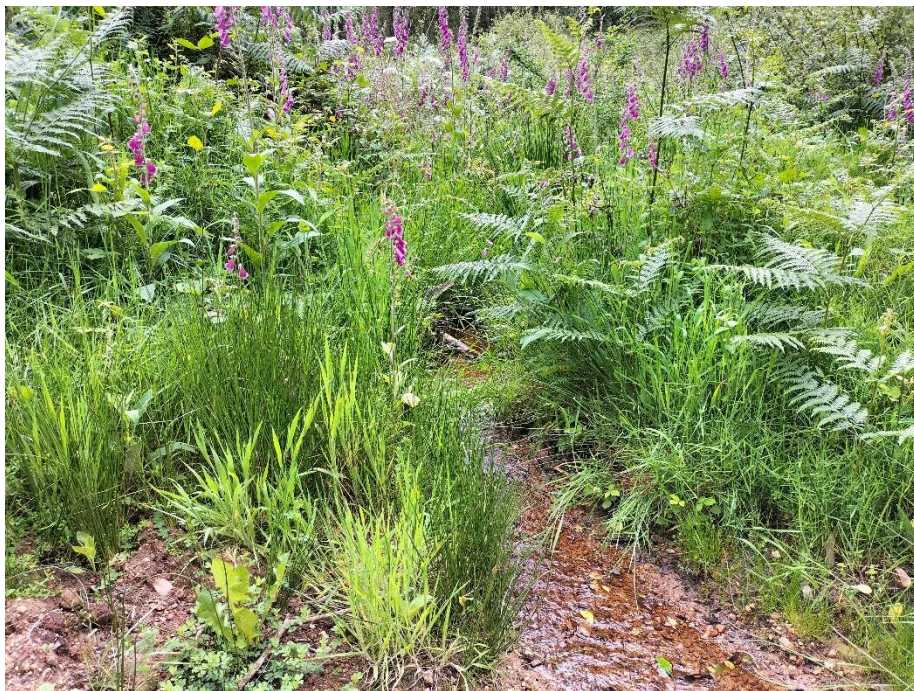
Foto 4. Arroyo de Villar, a su paso por la localidad de Villoredo, siendo tributario del arroyo de la oscura por su margen izquierdo, coordenadas ETRS 89, Huso 30T, X: 273127, Y: 4820165.

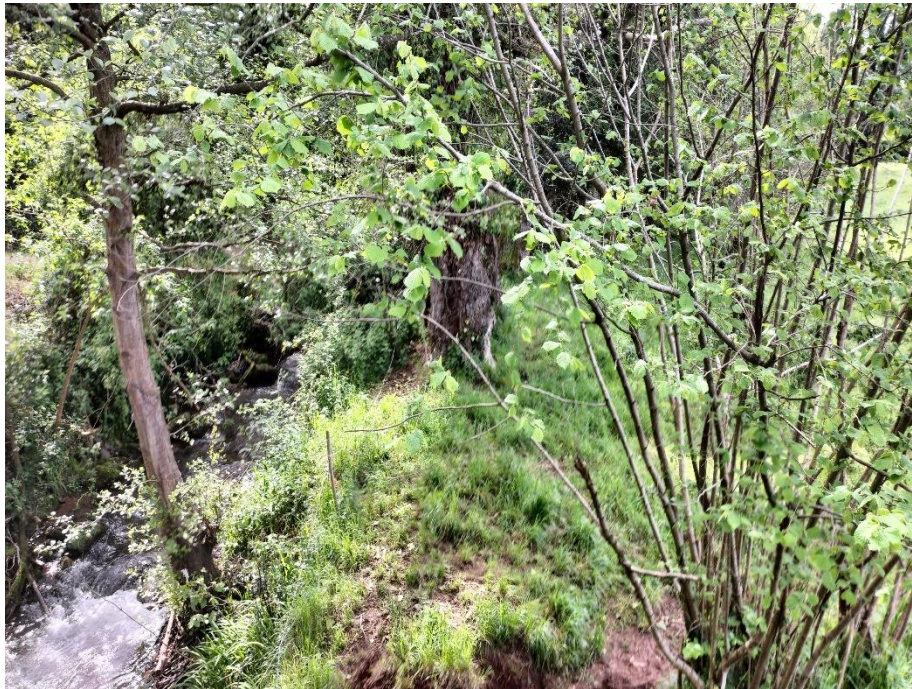
Foto 1. Arroyo de Tabladiello, a su paso por Cigoña, tributario del río Aboño por la margen izquierda, en las inmediaciones de la cárcel de Villabona, coordenadas ETRS 89, Huso 30T, X:273026, Y: 4817460.

1. Alteración del hábitat por cobertura. Ausencia de vegetación de ribera. Presencia de especies de etapas regresivas. Encauzamiento con escollera (Foto 1).

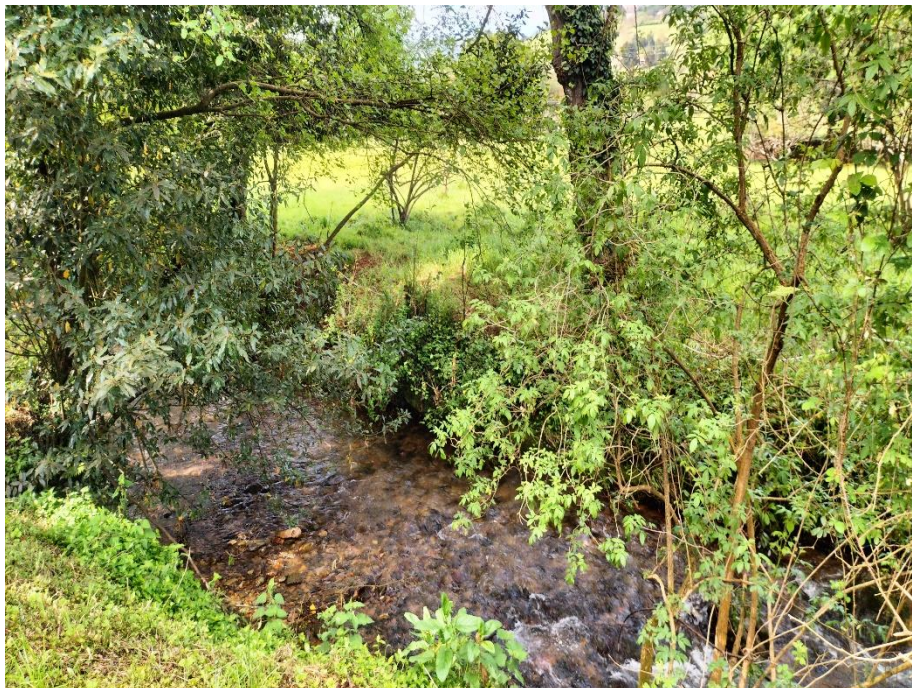
Foto 2. Arroyo de la Cigoña, a su paso por La Vega, tributario del río Aboño por la margen izquierda, coordenadas ETRS 89, Huso 30T, X: 273616, Y: 4816028.

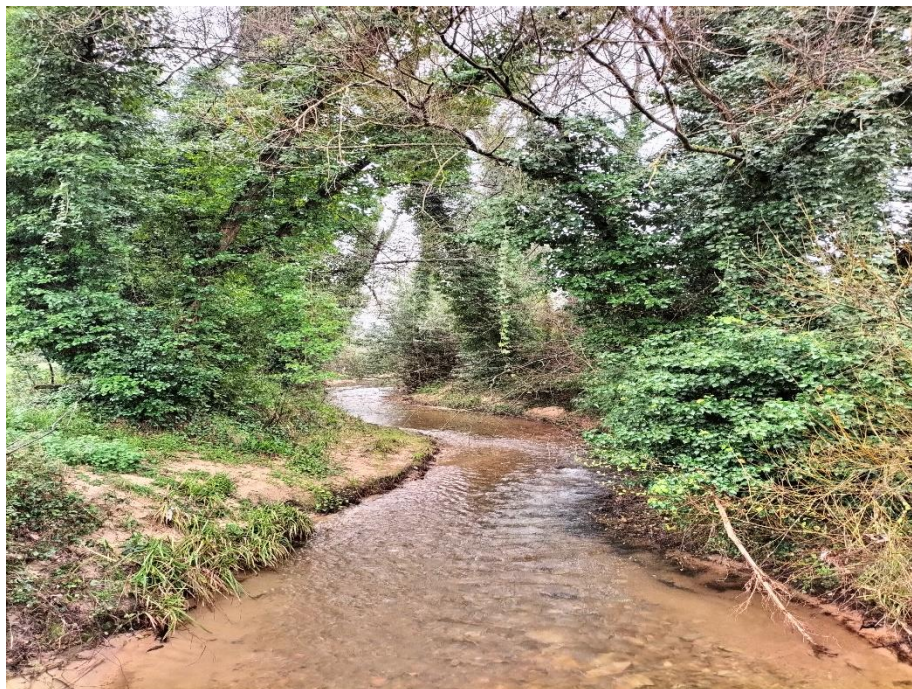
Foto 4. Arroyo del Pascón, a su paso por La Cigoña, en las inmediaciones de la cárcel de Villabona, tributario del río Aboño por su margen izquierda, coordenadas ETRS 89, Huso 30T, X: 274100, Y: 4817570.

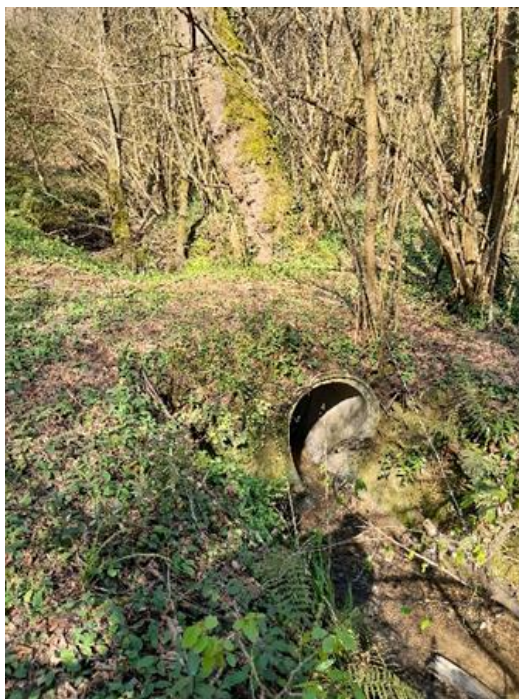
Foto 1. **(960-13-26)** Paso entubado en el arroyo de Remoria, a su paso por Lotero, tributario del río Aboño por la margen derecha, coordenadas ETRS 89, Huso 30 T, X: 275061, Y: 4816087.

- **Impacto 960-13-26:** Paso entubado que disminuye la sección de desagüe natural del cauce. Alteración del cauce por cobertura y ausencia de vegetación de ribera. Presencia de especies de etapas regresivas (Foto 1).

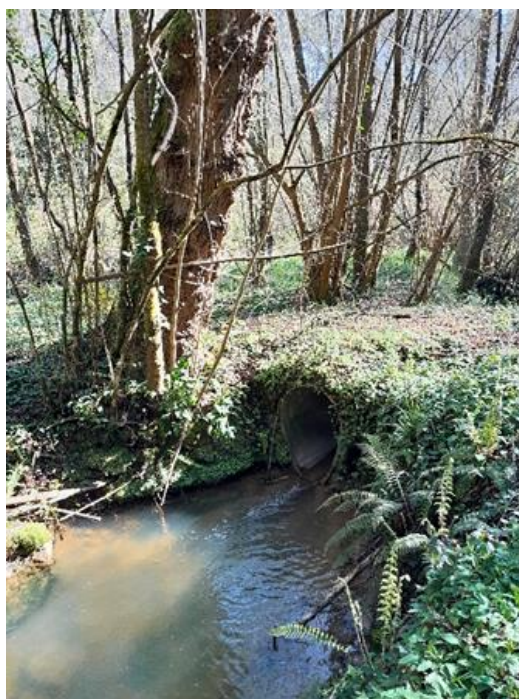
Foto 2. **(960-13-27)** Paso entubado en el arroyo de Remoria, tributario del río Aboño, a su paso por Lotero, por la margen derecha, coordenadas ETRS 89, Huso 30 T, X: 275061, Y: 4816087.

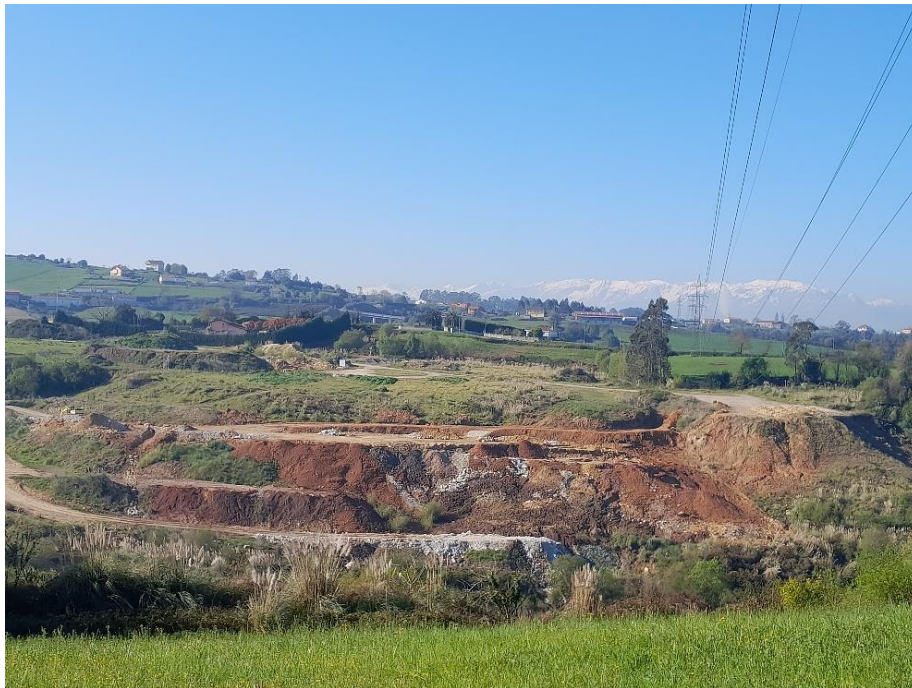
Foto 3. **(960-13-28)** Soterramiento del arroyo Remoria en su cabecera a su paso por un vertedero, tributario del río Aboño por la margen derecha, coordenadas ETRS 89, Huso 30 T, X: 276335, Y: 4815698.

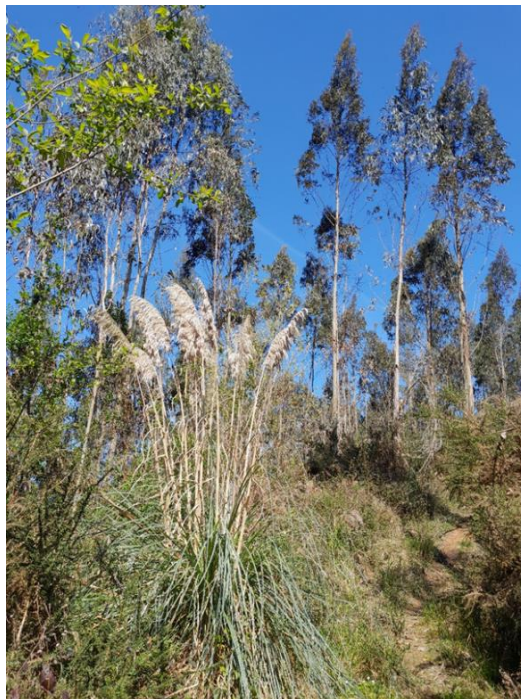
Foto 4. **(960-13-29)** Presencia de *Cortaderia* en arroyo innominado, tributario del arroyo Cabornio, coordenadas ETRS 89, Huso 30 T, X: 275526, Y: 4814957.

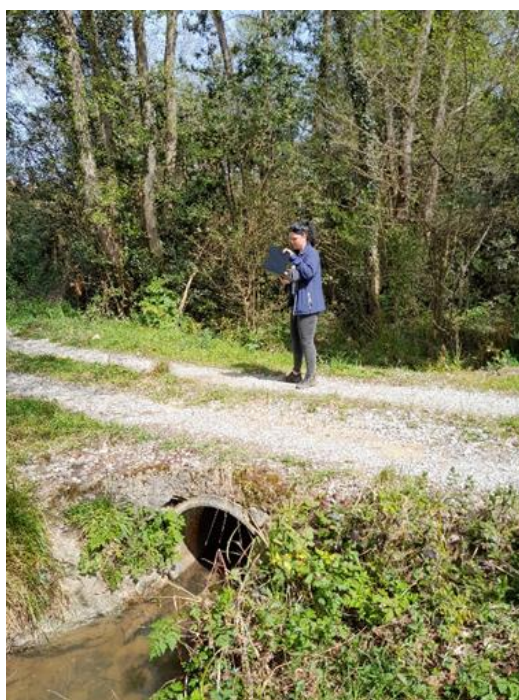
Foto 5. (960-13-30) Paso entubado, en el arroyo De Cabornio, a su paso por Pruvia de arriba, tributario del río Aboño por su margen derecha, coordenadas ETRS 89, Huso 30 T, X: 275379, Y: 4815200.

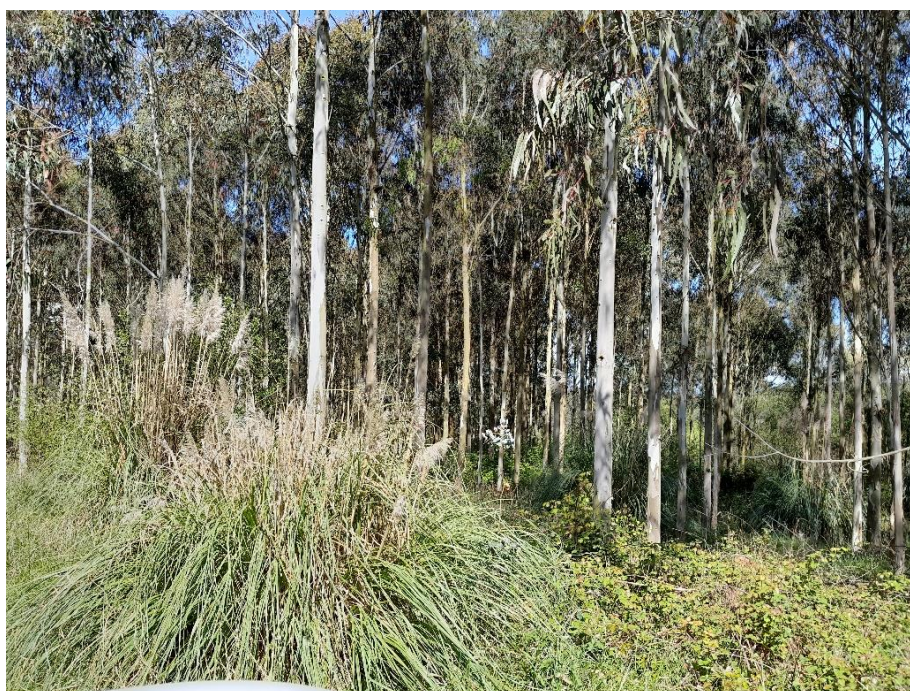
Foto 6. (960-13-31) Presencia de *Cortaderia* spp. a lo largo de un arroyo innominado, a su paso por Pruvia de arriba, tributario del arroyo de Cabornio, por su margen izquierda, coordenadas ETRS 89, Huso 30 T, X: 275140, Y: 4814949.

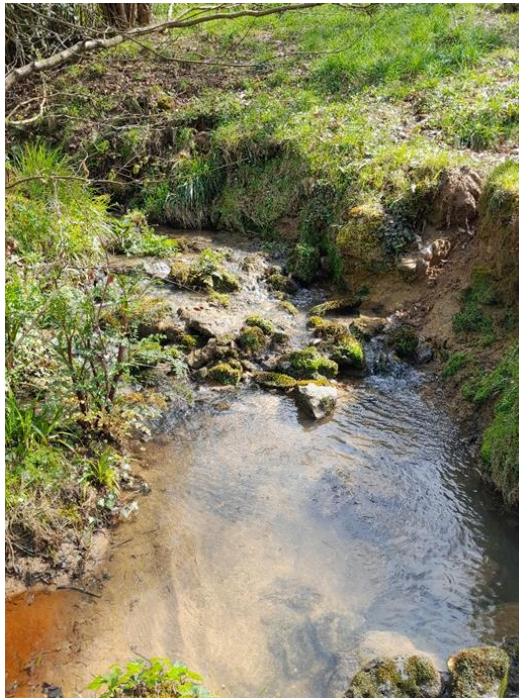
Foto 7. **(960-13-32)** Erosión como consecuencia de ausencia de vegetación de ribera y paso elevado que disminuye la sección natural del cauce de un arroyo innominado, en la zona de La Llomba, tributario del arroyo de Cabornio por su margen izquierda, coordenadas ETRS 89, Huso 30 T, X: 275637, Y: 4815242.

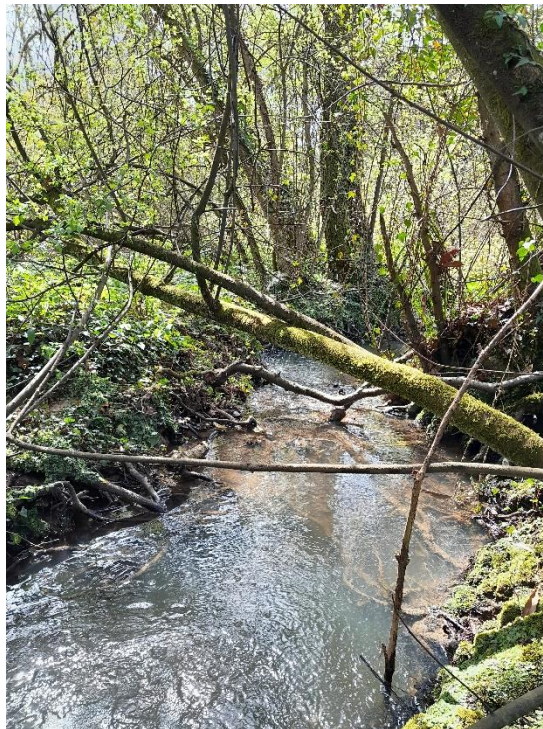
Foto 8. Arroyo de Cabornio a su paso por la la microreserva propuesta de la Llomba. coordenadas ETRS 89, Huso 30 T, X: 275048, Y: 4815968.

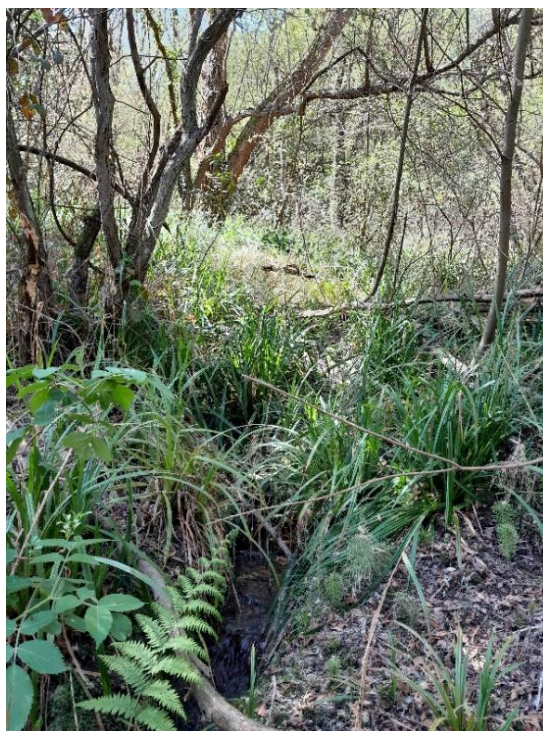
Foto 9. Arroyo La Vieya en la zona proxima a su confluencia con el arroyo Remoria.
coordenadas ETRS 89, Huso 30 T, X: 274763, Y: 4816440.
