MEMORIA RESUMEN ABOÑO I

**Diagnóstico ambiental e hidromorfológico
de los entornos fluviales en el municipio de
Gijón (Asturias).**

Clave: N1.803.429/0411

Aboño I

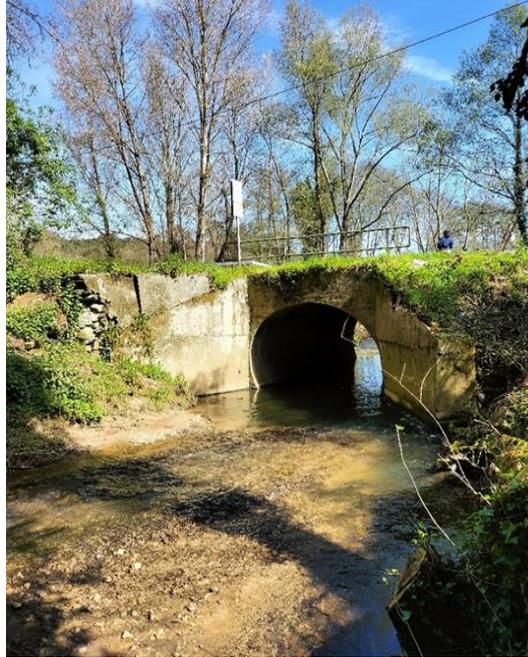
- **Impacto 960-7-05:** Alteración de márgenes. Ausencia de vegetación de ribera. Paso con entubamiento. Disminución de la sección natural de desagüe.

Foto 4. Paso elevado en la confluencia del río Aboño con el arroyo del Castro, tributario del río Aboño por la margen izquierda, coordenadas ETRS 89, Huso 30 T, X: 275462, Y: 4820149.

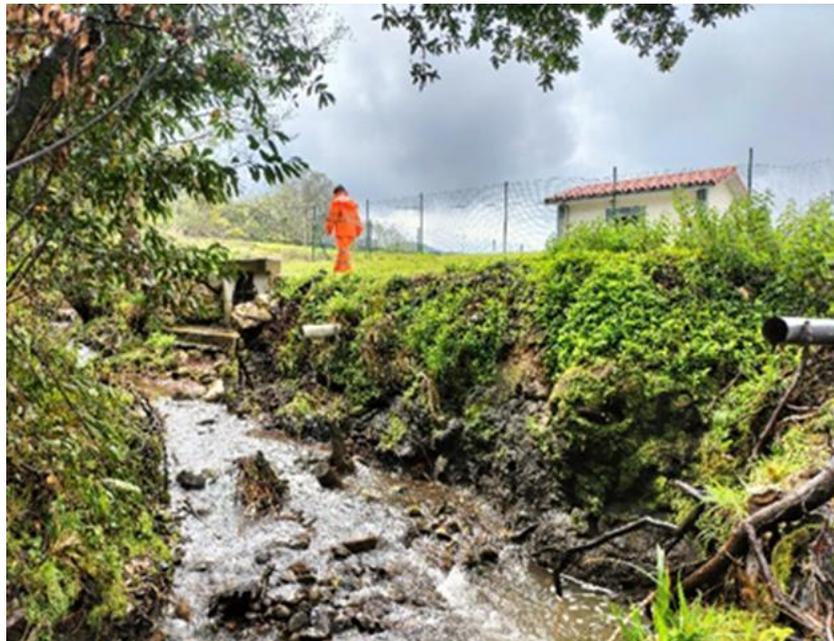
- **Impacto 960-8-06:** Ausencia de vegetación de ribera en la margen izquierda. Presencia de especies de etapas regresivas.

Foto 5. Problemas de erosión por ausencia de vegetación en el río Aboño en la margen izquierda, coordenadas ETRS 89, Huso 30T, X: 272618, Y: 4816306.

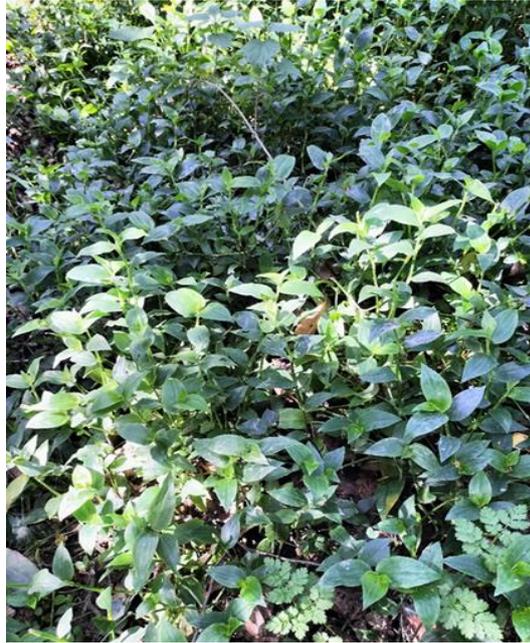
- **Impacto 960-7-07:** Vegetación de ribera compuesta por especies exóticas invasoras. Ausencia de vegetación de ribera autóctona. Alteración de hábitat.

Foto 6. Presencia de la especie exótica invasora *Tradescantia fluviatilis*, en la margen derecha del río Aboño, coordenadas ETRS 89, Huso 30 T, X: 275231, Y: 4820086.

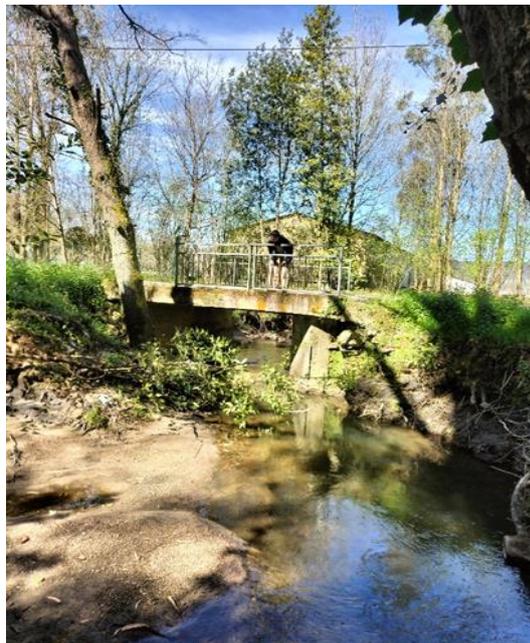
- **Impacto 960-7-08:** Ausencia de vegetación de ribera. Presencia de pasarela sobre el cauce que reduce la sección natural del cauce. Presencia de desechos vegetales que pueden obstruir o reducir la sección del cauce.

Foto 7. Reducción de la sección natural del río Aboño, por la presencia de un paso elevado con sus estribos en el cauce, coordenadas ETRS 89, Huso 30 T, X: 274617, Y: 4818945.

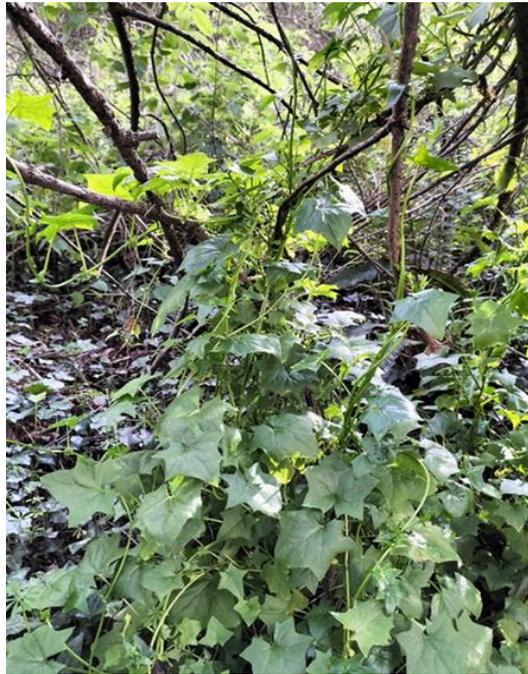
- **Impacto 960-7-09:** Vegetación de ribera compuesta por especies exóticas invasoras. Intercalado de la vegetación autóctona y alóctona. Alteración de hábitat.

Foto 8. Presencia de la especie exótica invasora *Delairea odorata* en la margen derecha del río Aboño, coordenadas, ETRS 89, Huso 30 T, X: 274646, Y: 4817673.

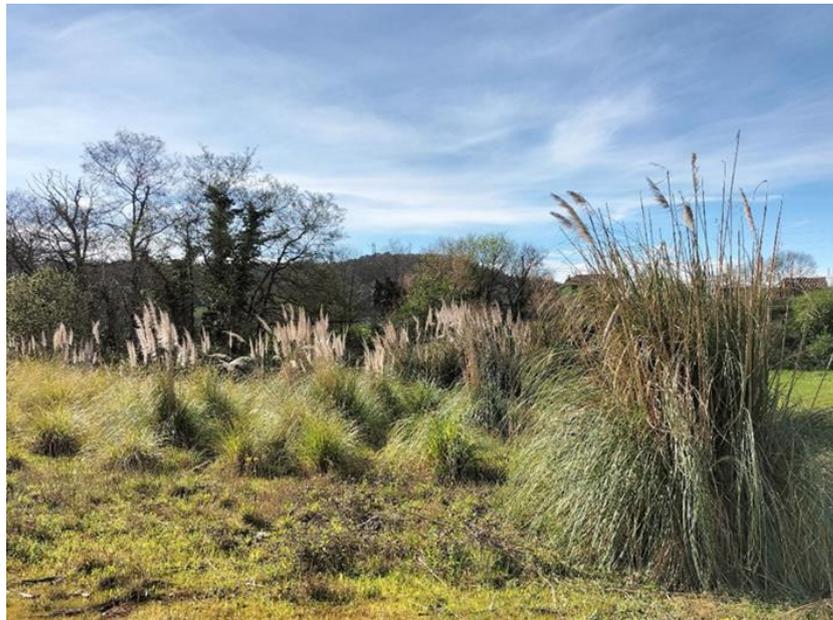
- **Impacto 960-7-10:** Especies exóticas invasoras en la zona de servidumbre izquierda del cauce. Alteración de hábitat.

Foto 9. Presencia de la especie exótica invasora *Cortaderia selloana*, en la margen izquierda del río Aboño, coordenadas ETRS 89, Huso 30 T, X: 274826, Y: 4817584.

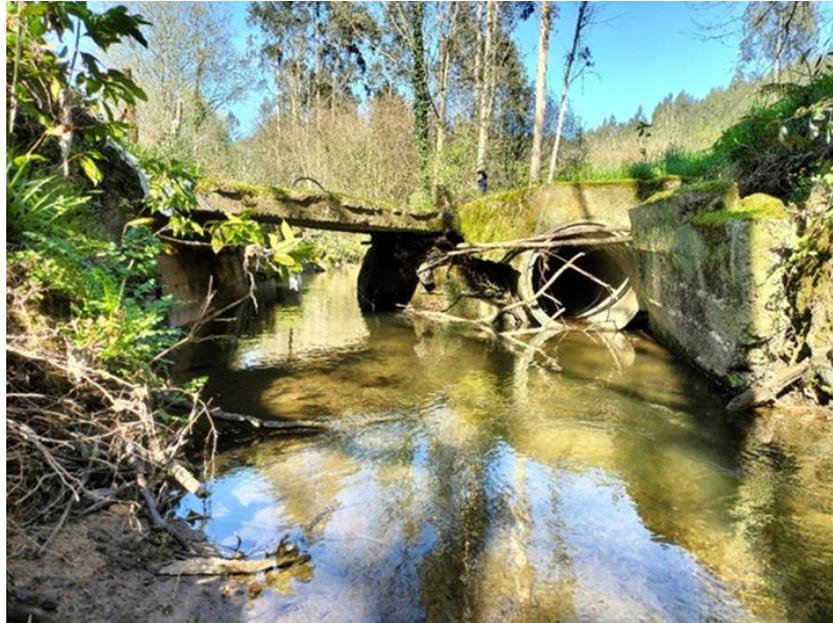
- **Impacto 960-7-11:** Ausencia de vegetación de ribera en ambas márgenes. Especies de etapas regresivas. Presencia de una pasarela con entubamiento lateral y muros de canalización. Modificación de la sección natural del cauce.

Foto 10. Paso elevado con obra de drenaje transversal, en el río Aboño, coordenadas ETRS 89, Huso 30 T, X: 274653, Y: 4817678.

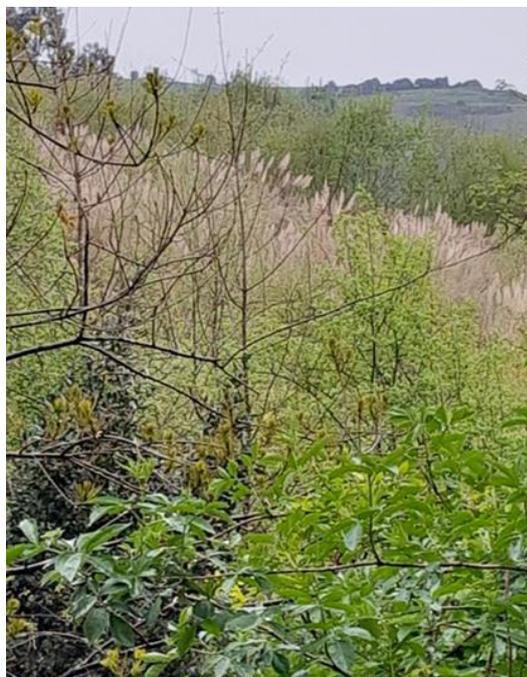
- **Impacto 960-8-12:** Especies exóticas invasoras en la zona de servidumbre del cauce. Alteración de hábitat.

Foto 11. Presencia de especies exóticas invasora, *Cortaderia selloana*, dista de ambas márgenes del río Aboño \pm 5 metros, coordenadas ETRS89, Huso 30T, X: 270940, Y: 4815928.

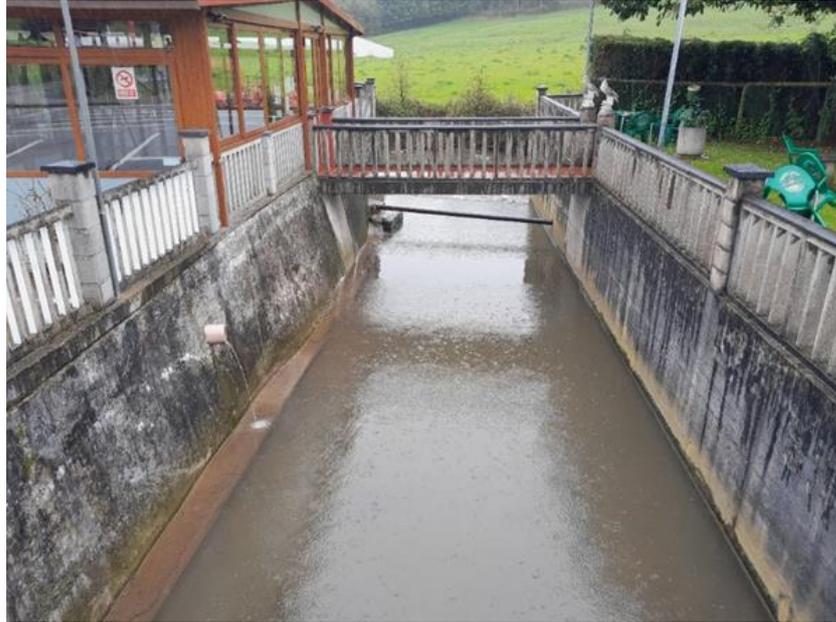
- **Impacto 960-8-13:** Alteración de márgenes por encauzamiento. Ausencia de vegetación de ribera.

Foto 12. Encauzamiento con pasarela en el río Aboño, ocupando la zona de servidumbre, coordenadas ETRS89, Huso 30 T, X: 272221, Y: 4816232.

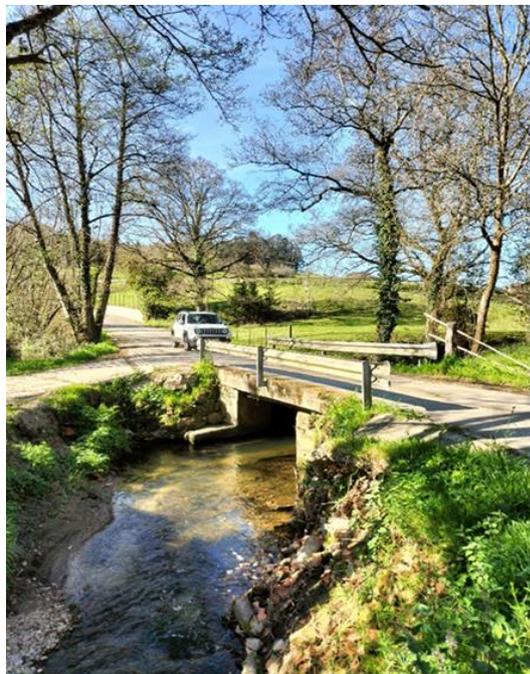
- **Impacto 960-7-14:** Ausencia de vegetación de ribera y erosión de márgenes asociada. Presencia de especies de etapas regresivas.

Foto 13. Paso elevado sobre el río Aboño, con estribos en el cauce, coordenadas ETRS 89, Huso 30T, X: 274495, Y: 4817435.

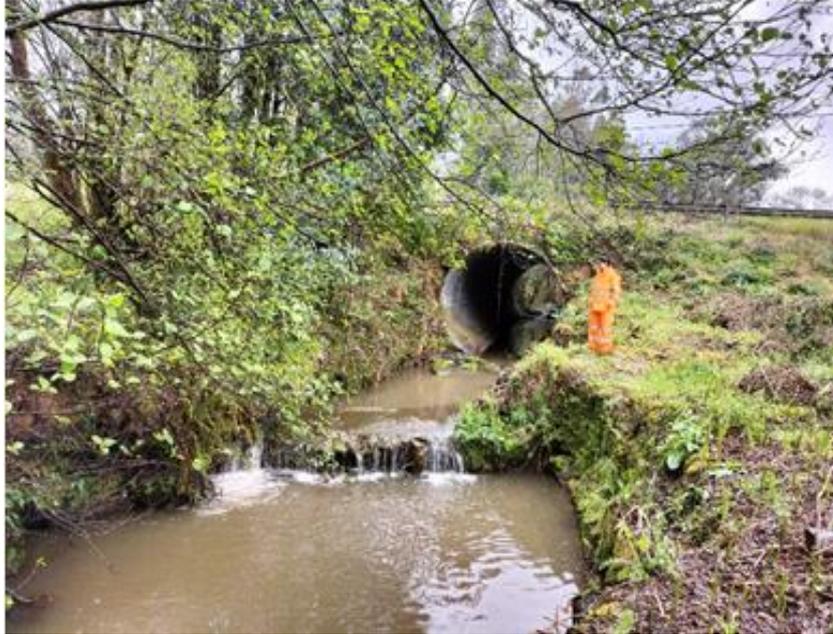
- **Impacto 960-8-15:** Disminución de la sección de desagüe natural del cauce. Ausencia de vegetación de ribera.

Foto 14. Paso entubado en el río Aboño, coordenadas ETRS 89, Huso 30T, X: 272608, Y: 4816280.

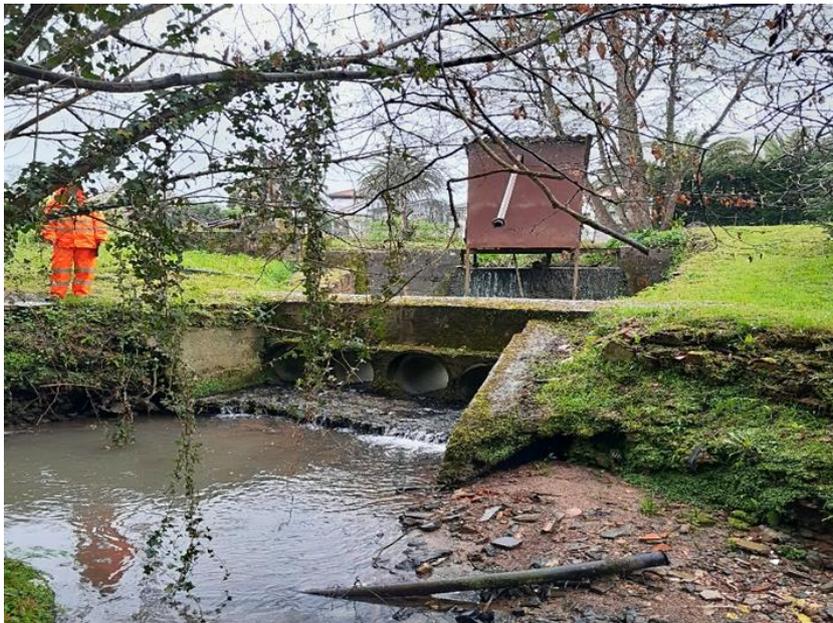
- **Impacto 960-8-16:** Paso sobre el cauce con entubamiento, 4 tubos paralelos, que reduce la sección natural de desagüe del cauce. Alteración de márgenes por usencia de vegetación de ribera. Azud y captación en uso.

Foto 15. Infraestructuras de captación de agua con azud y delante paso entubado sobre cauce en la confluencia del río Aboño con el arroyo Barranco de Terreno. coordenadas ETRS89, Huso 30 T, X: 271655, Y: 4816283.

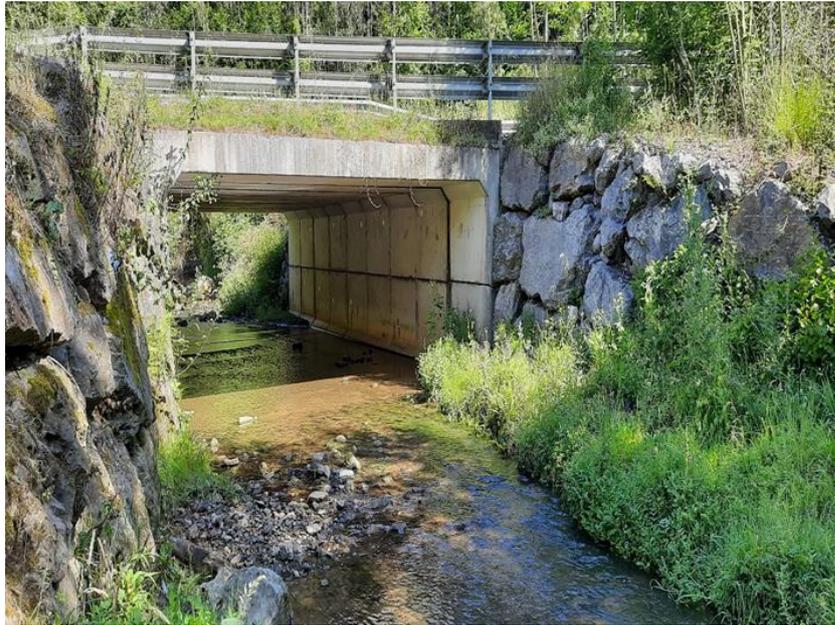
- **Impacto 960-8-17:** Encauzamiento con escollera vertical.

Foto 16. Río Aboño en un cruce con vías de comunicación a su paso por la localidad de La Vega. coordenadas ETRS 89, Huso 30T, X: 273102, Y: 4817030.

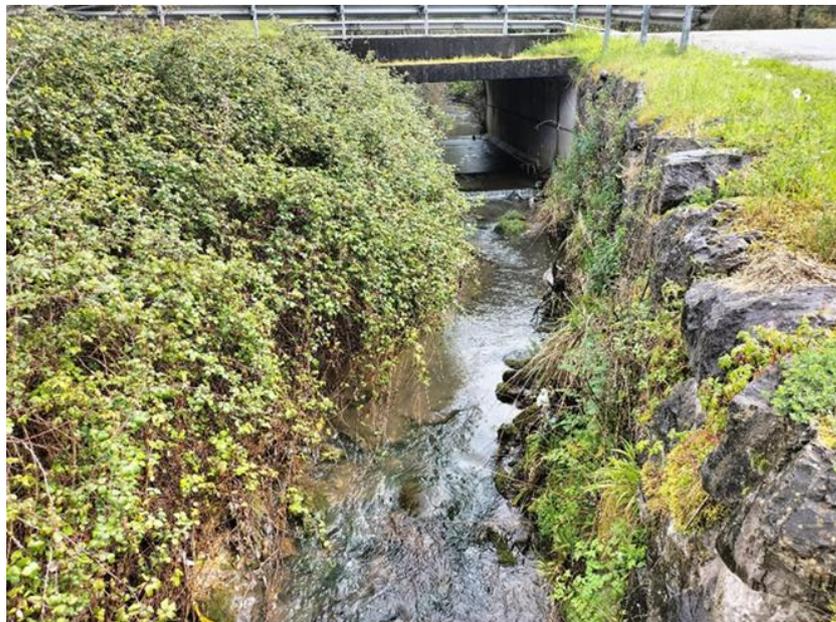
- **Impacto 960-8-25:** Ausencia de vegetación de ribera. Presencia de especies de etapas regresivas. Encauzamiento con escollera.

Foto 17. Paso elevado sobre el río Aboño, coordenadas ETRS 89, Huso 30T, X: 272681, Y: 4816820.

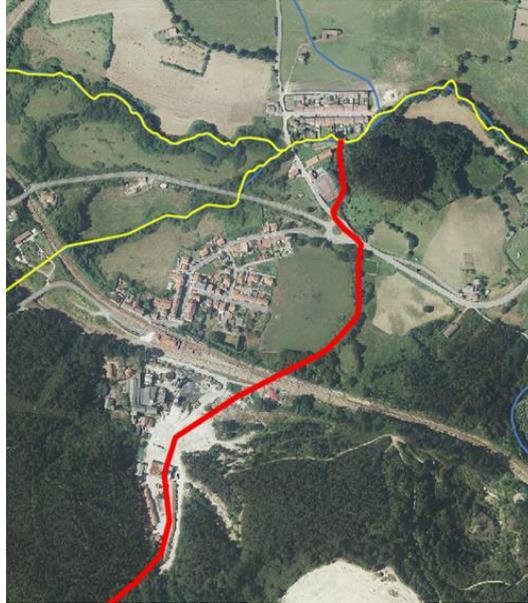
- **Impacto 960-8-18:** Alteración de cauce y su sección natural por soterramiento del arroyo Barranco Terrero bajo industria e infraestructura. Ausencia de vegetación de ribera.

Foto 18. Soterramiento del arroyo Barranco de Terrero, a su paso por industria extractiva y vías del tren, tributario del río Aboño por la margen derecha, coordenadas ETRS 89, Huso 30T, X: 271456, Y: 4815846.

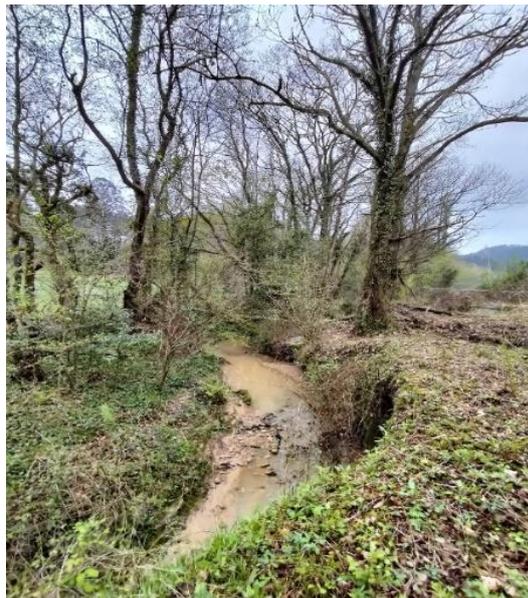
- **Impacto 960-9-19:** Ausencia de vegetación de ribera. Especies de etapas regresivas.

Foto 19. Ausencia de vegetación de ribera, en las márgenes del arroyo de la oscura, tributario del río Aboño, coordenadas ETRS 89, Huso 30T, X: 273913, Y: 4819914.

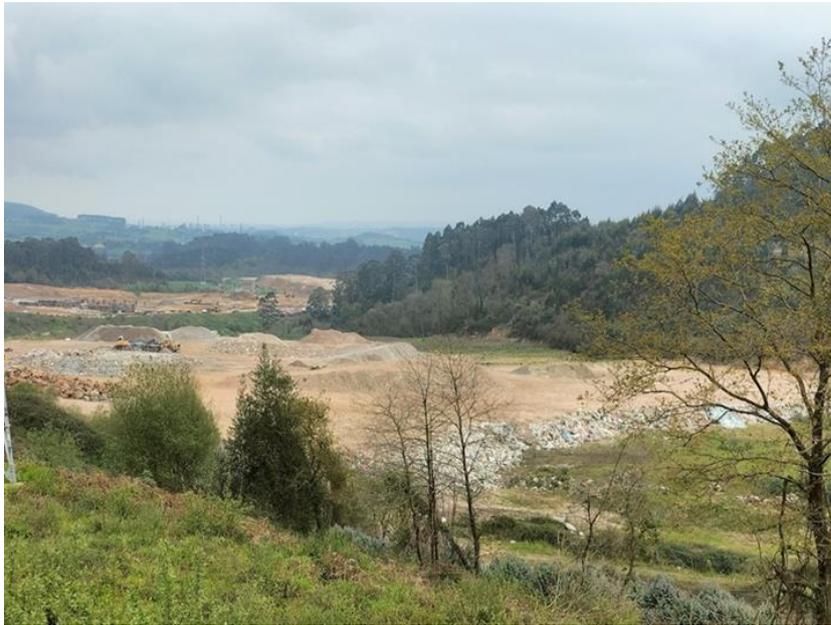
- **Impacto 960-9-20:** Alteración de cauce y su sección natural por soterramiento del arroyo de la Oscura bajo industria e infraestructura. Ausencia de vegetación de ribera.

Foto 20. Soterramiento del arroyo de la Oscura, tributario del río Aboño, coordenadas ETRS 89, Huso 30T, X: 272823, Y: 4819289.

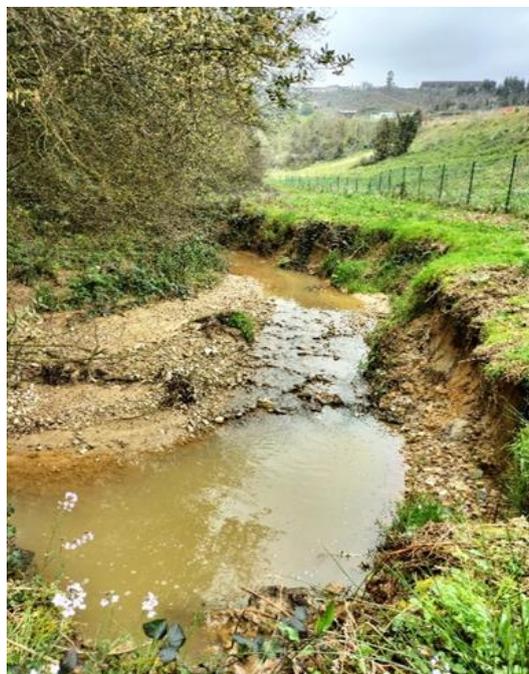
- **Impacto 960-9-21:** Ausencia de vegetación de ribera en la margen izquierda del cauce. Erosión de la margen izquierda durante avenidas.

Foto 21. Ausencia de vegetación de ribera y consecuentes problemas de erosión en arroyo innominado, tributario del arroyo la oscura, siendo este a su vez tributario del río Aboño por su margen izquierda, coordenadas ETRS 89, Huso 30, X: 272466, Y: 4818612.

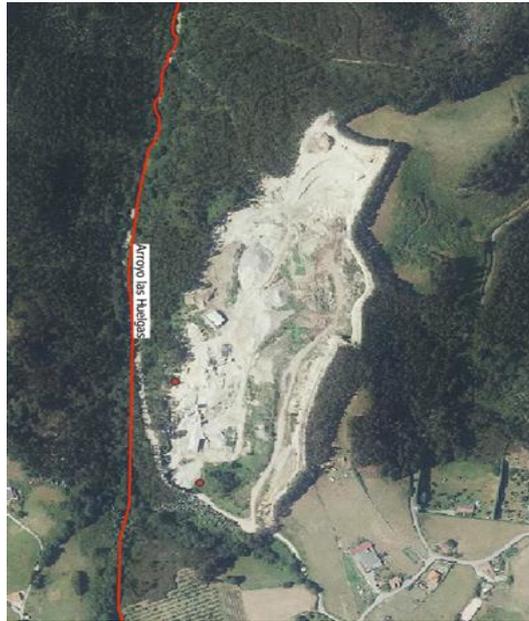
- **Impacto 960-9-22:** Presencia de industria extractiva en la zona de policía de la margen izquierda del arroyo de las Huelgas. Alteración del ecosistema de ribera.

Foto 22. Industria minera en la margen izquierda del arroyo Las Huelgas en la zona próxima a su cabecera. Coordenadas ETRS 89, Huso 30 T, X: 273399, Y: 4818755.

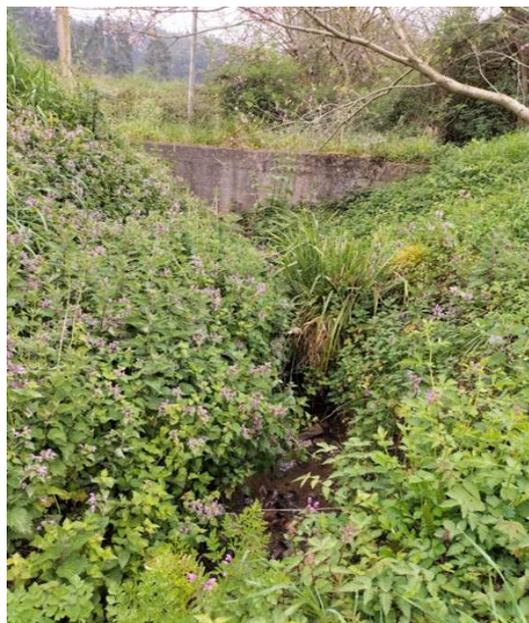
- **Impacto 960-7-23:** Presencia de drenaje transversal que modifica la sección de desagüe natural del cauce. Presencia de especies de etapas regresivas. Ausencia de vegetación propia del bosque de ribera.

Foto 23. Modificación de la sección del cauce como consecuencia de un paso entubado, en arroyo innominado, tributario del arroyo Santianes, coordenadas ETRS 89 X: 274271, Y: 4818319.

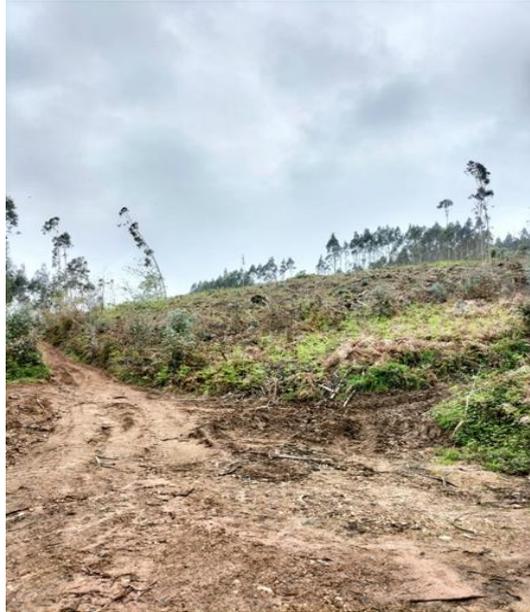
- **Impacto 960-10-24:** Explotación forestal en la zona de policía del cauce. Ausencia del bosque de ribera. Presencia de especies de etapas regresivas.

Foto 24. Tala de eucaliptos en la cabecera del arroyo innominado, en zona de policía de la margen derecha del arroyo de Santianes, tributario del río Aboño, coordenadas ETRS 89, Huso 30, X: 274240, Y: 4821248.

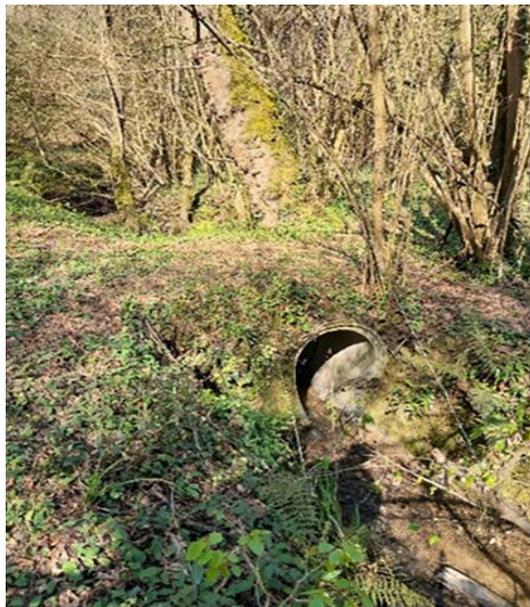
- **Impacto 960-13-26:** Paso entubado que disminuye la sección de desagüe natural del cauce. Alteración del cauce por cobertura y ausencia de vegetación de ribera. Presencia de especies de etapas regresivas.

Foto 25. Paso entubado en el arroyo de Remoria, tributario del río Aboño por la margen derecha, coordenadas ETRS 89, Huso 30 T, X: 275061, Y: 4816087.

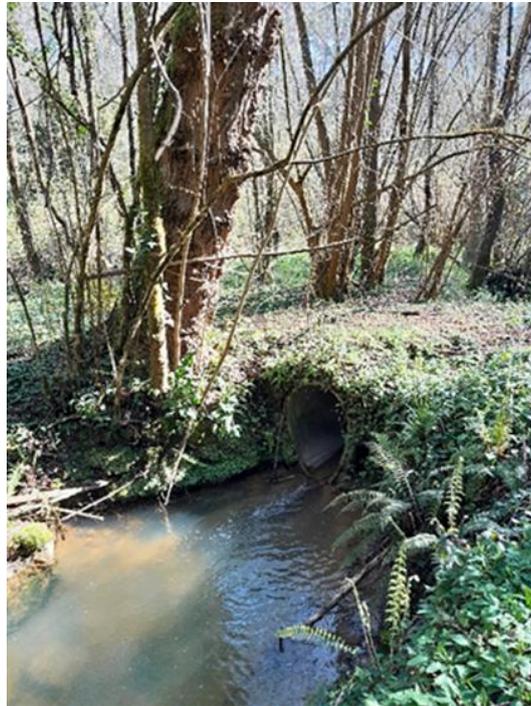
- **Impacto 960-13-27:** Paso entubado que disminuye la sección de desagüe natural del cauce. Alteración del cauce por cobertura y ausencia de vegetación de ribera. Presencia de especies de etapas regresivas.

Foto 26. Paso entubado en el arroyo de Remoria, tributario del río Aboño por la margen derecha, coordenadas ETRS 89, Huso 30 T, X: 275061, Y: 4816087.

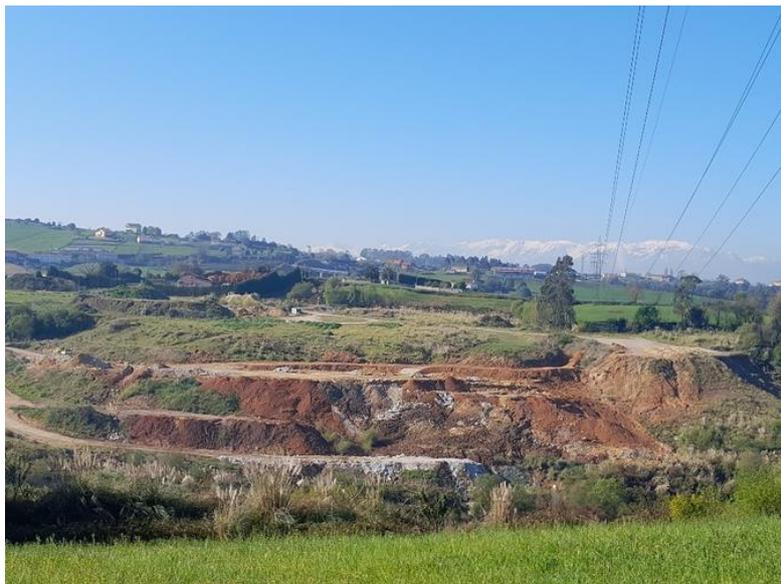
- **Impacto 960-13-28:** Alteración de hábitat por soterramiento. Ausencia de vegetación de ribera. Alteración de márgenes.

Foto 27. Soterramiento del arroyo Remoria en su cabecera a su paso por un vertedero, tributario del río Aboño por la margen derecha, coordenadas ETRS 89, Huso 30 T, X: 276335, Y: 4815698.

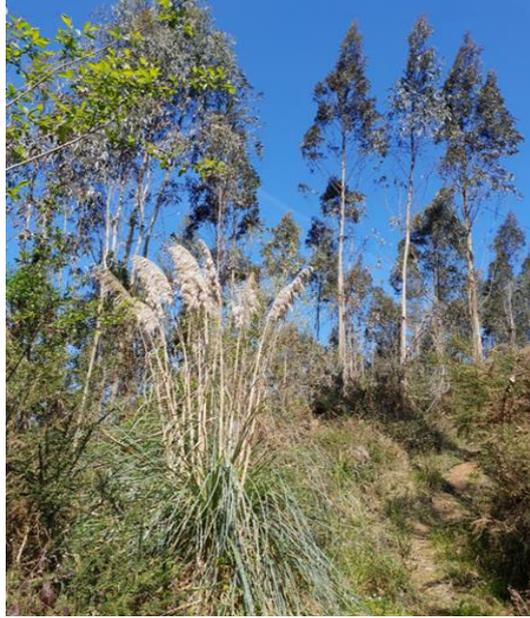
- **Impacto 960-13-29:** Presencia de especies alóctonas en la zona de servidumbre del cauce. Ausencia de vegetación de ribera autóctona.

Foto 28. Presencia de *Cortaderia spp.* en arroyo innominado, tributario del arroyo Cabornio, coordenadas ETRS 89, Huso 30 T, X: 275526, Y: 4814957.

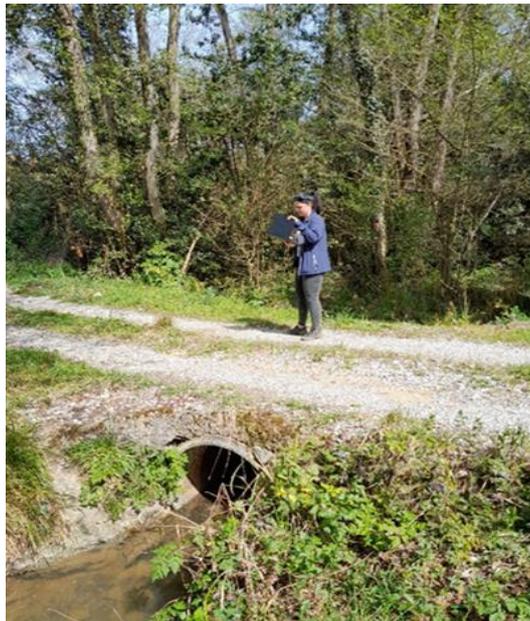
- **Impacto 960-13-30:** Drenaje transversal que disminuye la sección de desagüe natural del cauce. Alteración de márgenes y ausencia de vegetación de ribera.

Foto 29. Obra de drenaje transversal, en el arroyo De Cabornio, tributario del río Aboño por su margen derecha, coordenadas ETRS 89, Huso 30 T, X: 275379, Y: 4815200.

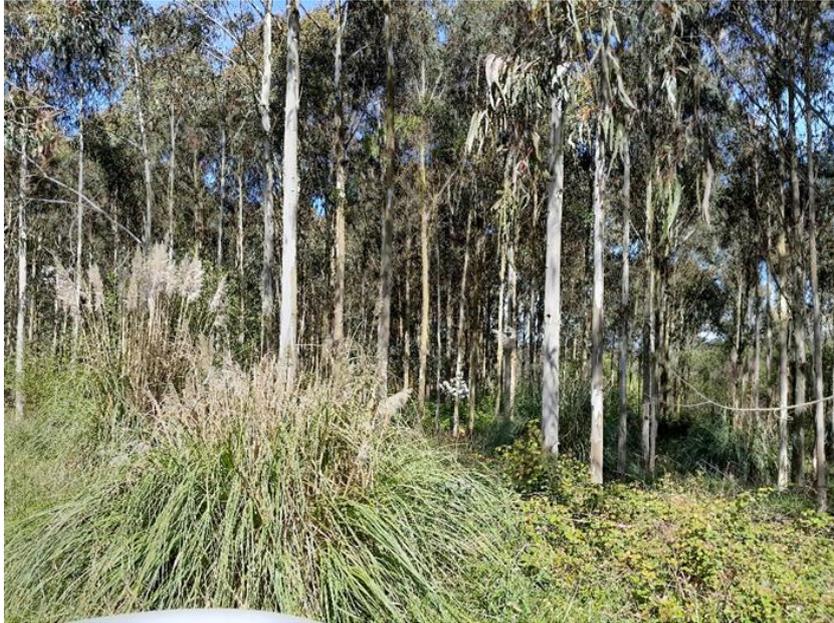
- **Impacto 960-13-31:** Presencia de especies alóctonas en la zona de servidumbre del cauce. Ausencia de vegetación de ribera autóctona.

Foto 30. Presencia de Cortaderia spp. a lo largo de un arroyo innominado tributario del arroyo de Cabornio, por su margen izquierda, coordenadas ETRS 89, Huso 30 T, X: 275140, Y: 4814949.

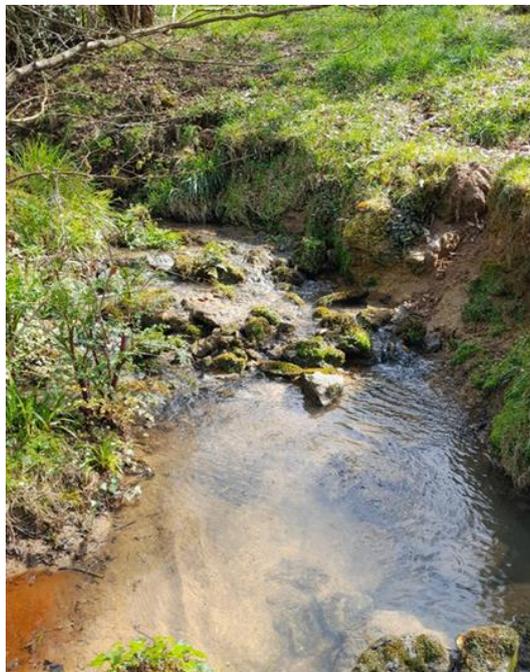
- **Impacto 960-13-32:** Ausencia de vegetación de ribera. Erosión de márgenes. Paso elevado que disminuye la sección de desagüe natural del cauce.

Foto 31. Erosión como consecuencia de ausencia de vegetación de ribera y paso elevado que disminuye la sección natural del cauce de un arroyo innominado tributario del arroyo de Cabornio por su margen izquierda, coordenadas ETRS 89, Huso 30 T, X: 275637, Y: 4815242

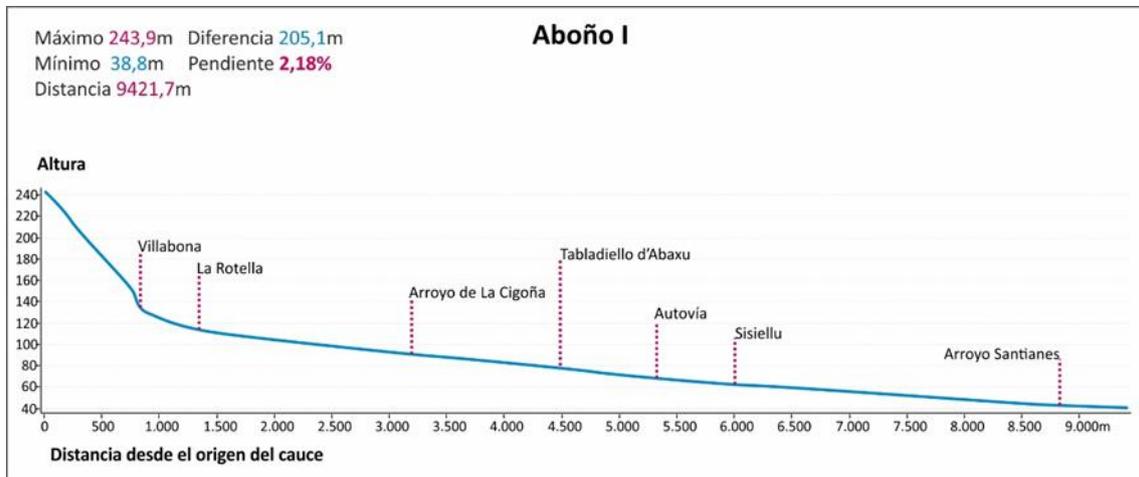
Se ha realizado un perfil longitudinal del curso actual del río Aboño desde la cabecera hasta su modificación en el embalse de San Andrés de los Tacones, que arroja una longitud de 9421 metros.

Foto 32. Perfil longitudinal de la masa Aboño I

Este tramo del río Aboño se inicia a 234 metros de altitud cerca de Villabona. Su primer tramo, cerca de la cabecera en la Sierra de Santufirme, desciende 120 metros en el primer kilómetro de su recorrido, para estabilizarse en una pendiente más suave que tendrá durante los siguientes 8 kilómetros hasta llegar, a 38,8 metros de altitud, a la cola del Embalse de San Andrés de Los Tacones, dando una pendiente media de 2,18%, bastante elevada, a lo largo de los 9422 metros de su recorrido.
