Anejo 1: Fichas

San Andrés de los Tacones

FICHA SECTOR 5 – SAN ANDRÉS

FICHA SECTOR 6 – CASTRO – VEGA

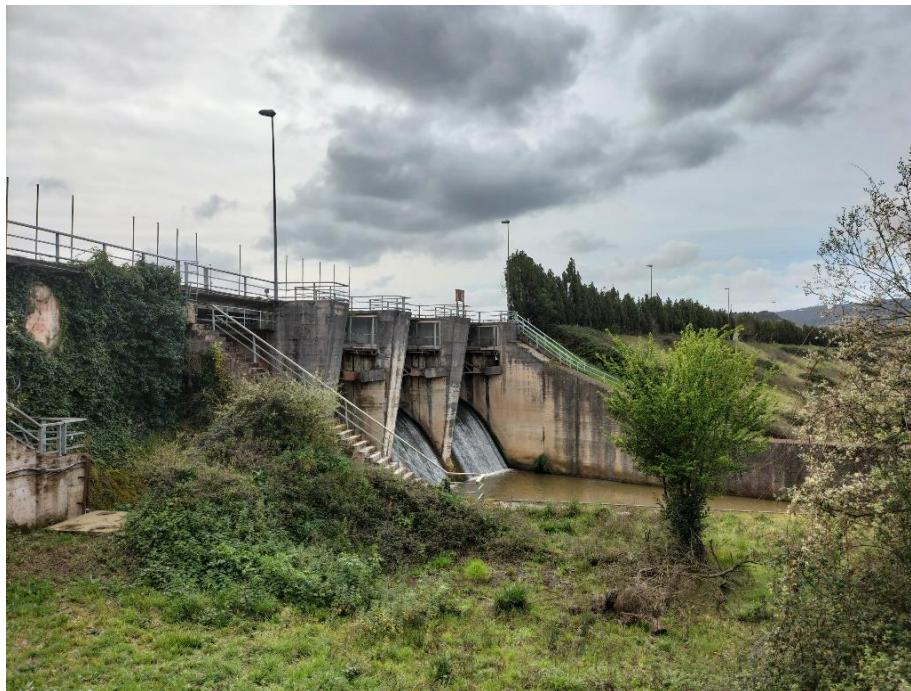
Foto 1. **(861-5-05)** Compuerta del embalse de San Andrés de los Tacones en su confluencia con el río Aboño, coordenadas ETRS 89, Huso 30 T, X: 277364, Y: 4820296.

- **Impacto 861-5-05:** Barrera transversal (presa). Alteración de márgenes. Ausencia de vegetación de ribera en la margen izquierda. Modificación de la sección de desagüe natural. Presencia de especies de etapas regresivas en la margen derecha. Falta de conexión transversal y longitudinal (Foto 1).

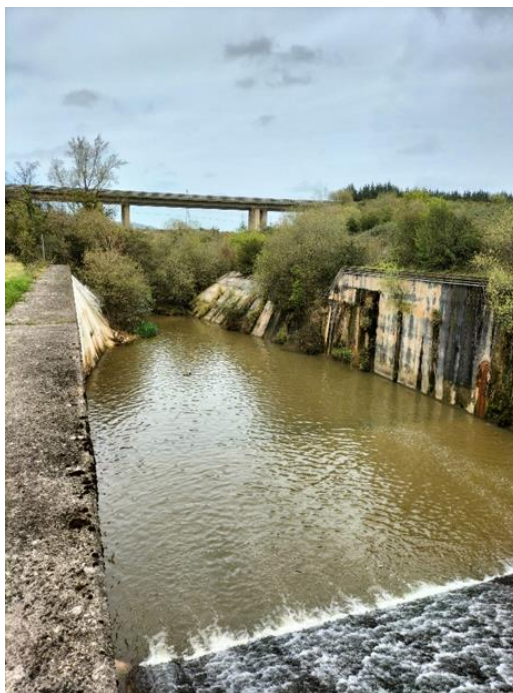
Foto 2. **(861-5-06)** Canalización del embalse de San Andrés de los Tacones, en su confluencia con el río Aboño, coordenadas ETRS 89, Huso 30 T, X: 277384, Y: 4820364.

- **Impacto 861-5-06:** Alteración de márgenes. Ausencia de vegetación de ribera en la margen izquierda. Modificación de la sección de desagüe natural. Presencia de especies de etapas regresivas en la margen derecha. Ausencia de conexión transversal que impide el paso de fauna (Foto 2).

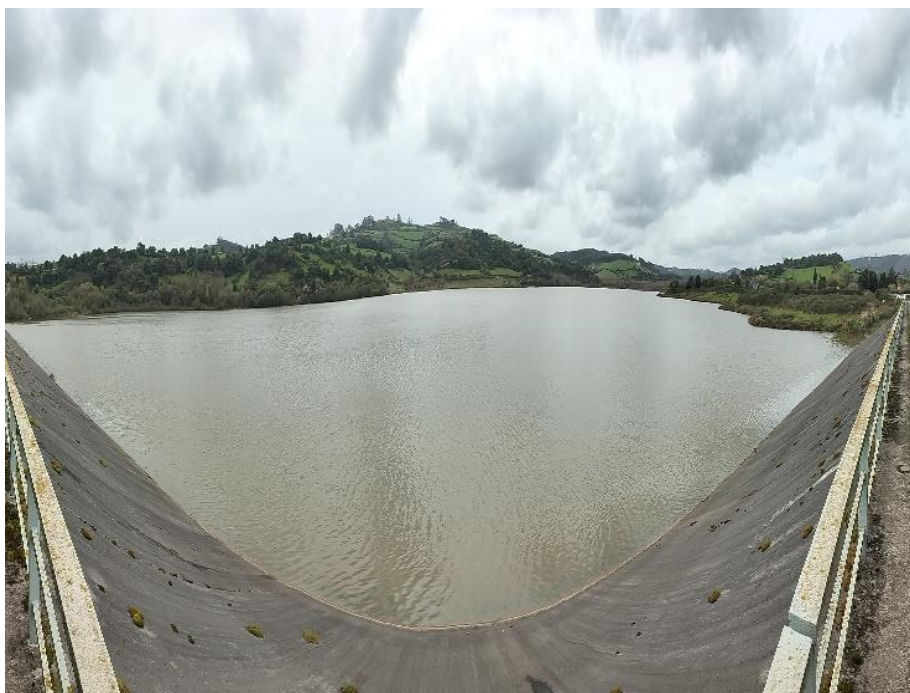
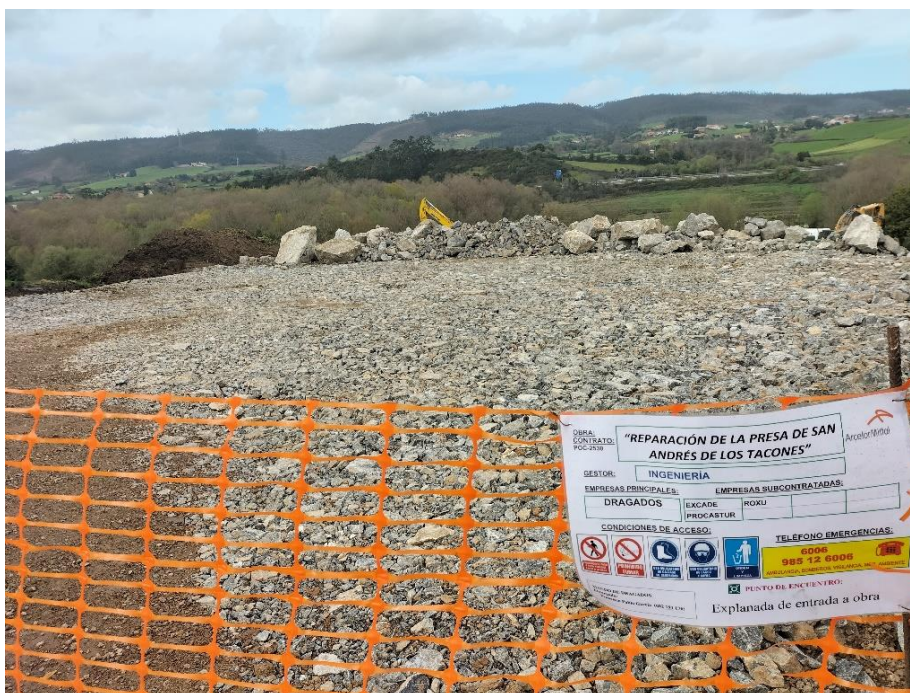
Foto 3. **(861-5-07)** Embalse de San Andrés de los Tacones, coordenadas ETRS 89, Huso 30 T, X: 277057, Y: 4820184.

Foto 4. **(861-5-08)** Acopio de materiales de las obras del Embalse de San Andrés de los Tacones, coordendas ETRS 89, Huso 30 T, X: 277265, Y: 4820421.

- **Impacto 861-5-07:** Alteración de márgenes. Ausencia de vegetación de ribera. Modificación de la sección de desagüe natural (Foto 3).
- **Impacto 861-5-08:** Alteración de márgenes por acumulación de materiales de construcción. Alteración de la vegetación de ribera en la zona de policía de la margen izquierda del río Aboño (Foto 4).

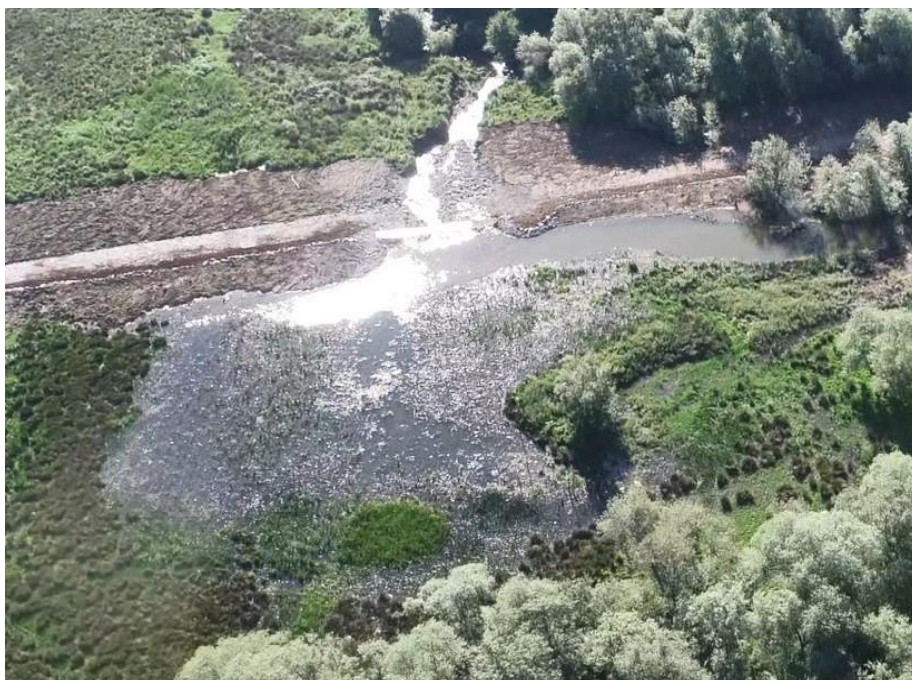
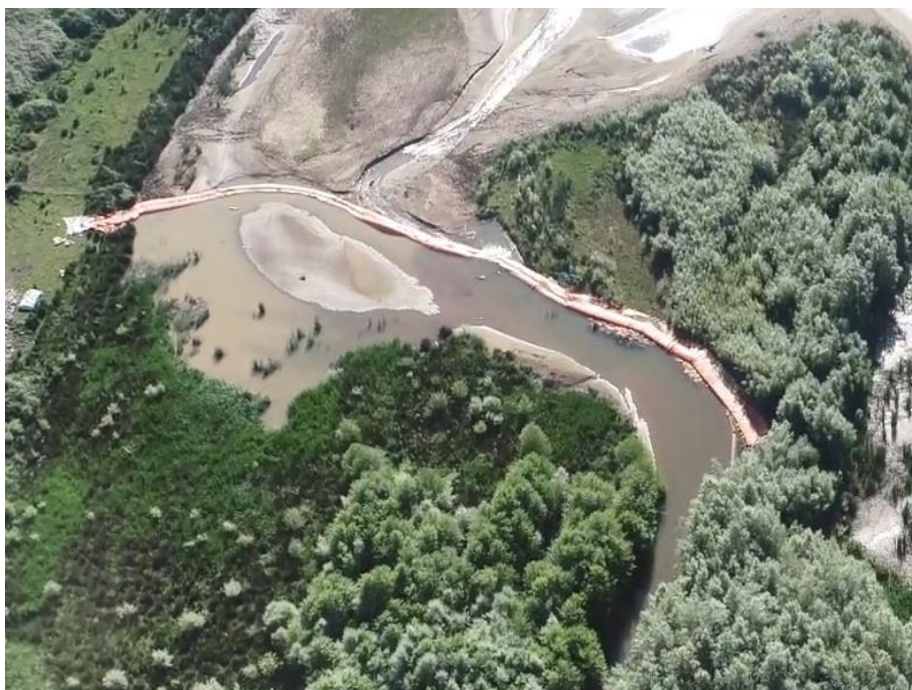
Foto 5. **(861-5-09)** Laguna e isleta artificiales en la cola del embalse de San Andrés de los Tacones, coordenadas ETRS 89, Huso 30T, X: 275905, Y: 4820134.

Foto 6. **(861-5-10)** Ataguía provisional de arcilla, en el embalse de San Andrés de los tacones, coordenadas ETRS 89, Huso 30T, X: 276336, Y: 4820104.

- **Impacto 861-5-09/10:** Alteración del cauce por la creación de una barrera transversal para generar una laguna artificial. Ausencia de vegetación de ribera (Foto 5 y 6).

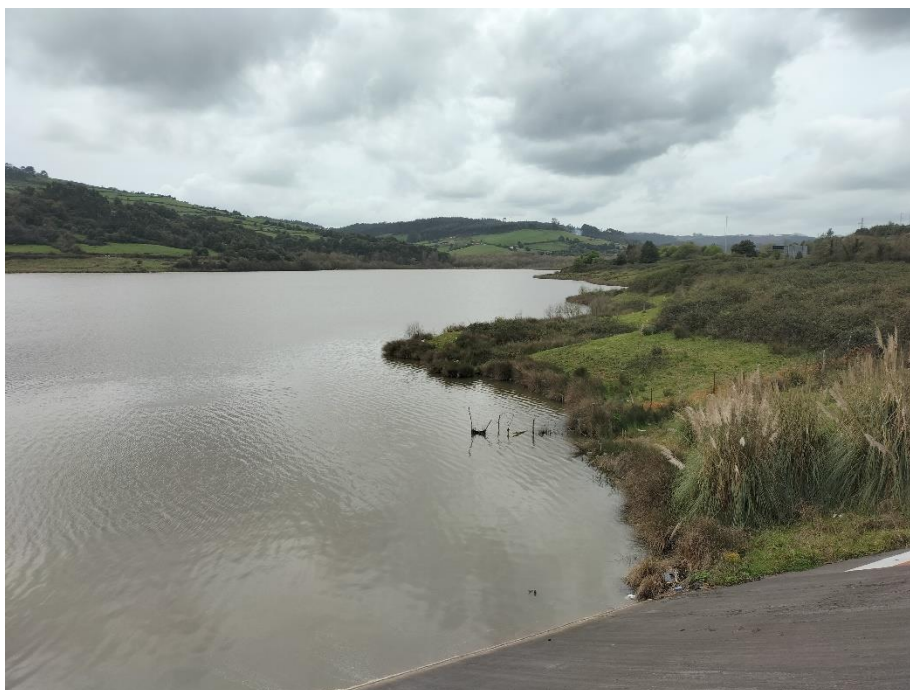
Foto 7. **(861-5-11)** Presencia de *Cortaderia selloana* en el Embalse de San Andrés de los Tacones, coordenadas ETRS 89, Huso 30T, X: 277036, Y: 4820447.

- **Impacto 861-5-11:** Presencia de especies alóctonas invasoras. Ausencia de vegetación de ribera. (Foto 7).
- **Impacto:** Presencia de la especie de fauna exótica invasora *Procambarus clarkii* en un número relevante a lo largo del embalse de San Andrés de los Tacones, según los testimonios de pescadores locales. Presencia de poblaciones de la especie exótica invasora *Ciprinus carpio* en la masa de agua del embalse San Andrés de los Tacones. Fuente: (Piorno&de la Hoz, 2020). (Foto 8).

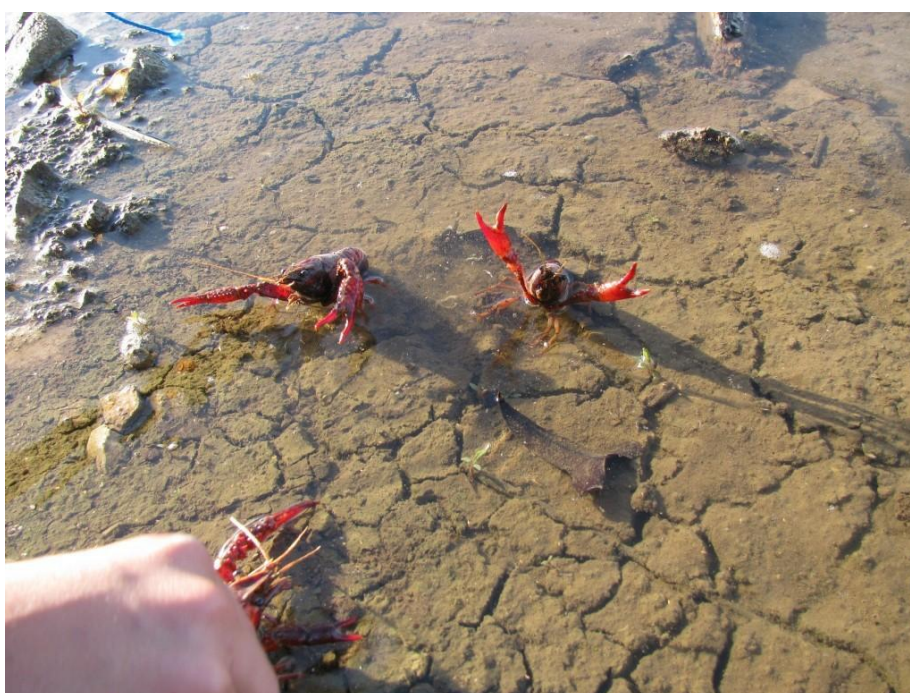
Foto 8: *Procambarus clarkii* en la orilla del embalse de San Andrés de los Tacones. Fuente de la imagen: <https://es.paperblog.com/a-coger-cangrejos-1524099/>

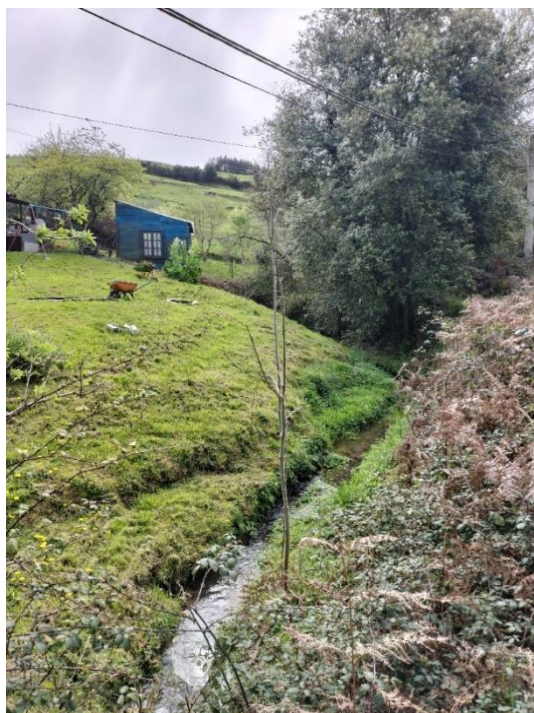
Foto 1. **(861-6-12)** Ausencia de vegetación de ribera en la margen derecha del arroyo de la vega, tributario del río Aboño, coordenadas ETRS 89, Huso 30 T, X: 275871, Y: 4818319.

- **Impacto 861-6-12:** Ausencia de vegetación de ribera en la margen izquierda. Especies de etapas regresivas en la margen derecha. Erosión en la margen izquierda (Fotos 1).

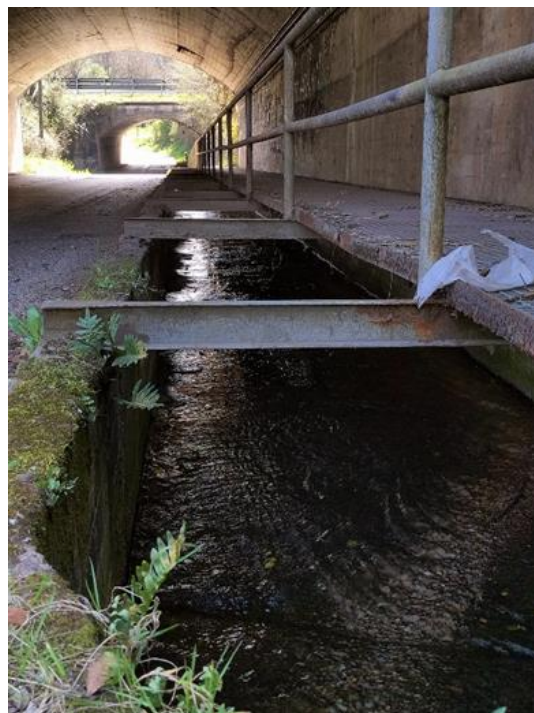
Foto 2. **(861-6-13)** Canalización del arroyo del Castro tributario del río Aboño por la margen izquierda, a su paso por la A8, coordenadas ETRS 89, Huso 30 T, X: 275380, Y: 4820231.

- **Impacto 861-6-13:** Alteración del cauce por cobertura. Canalización discurriendo bajo vías de comunicación. (Foto 2).
- **Impacto 861-6-14:** Ausencia de vegetación de ribera en ambas márgenes. Presencia de una pasarela y una tubería sobre el cauce. Erosión de márgenes (Foto 3).

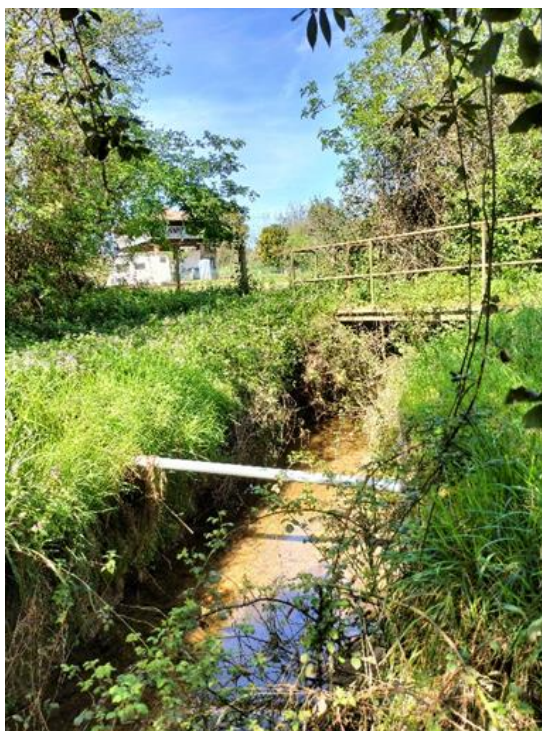
Foto 3. **(861-6-14)** Pasarela sobre el arroyo del Castro, tributario del río Aboño por su margen izquierda, coordenadas ETRS 89, Huso 30 T, X: 275281, Y: 4820339.

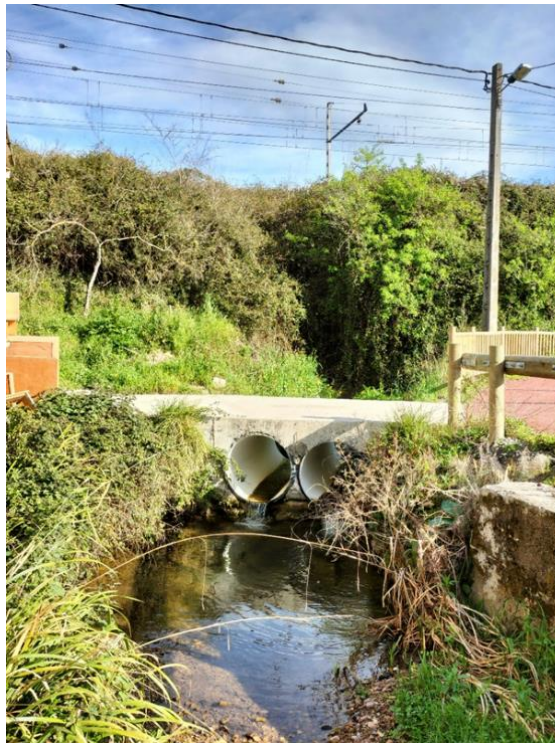
Foto 4. **(861-6-15)** Paso sobre el cauce del arroyo del Castro, tributario del río Aboño por la margen izquierda, mediante tubos paralelos coordenadas ETRS89, X: 274946, Y: 4820578.

- **Impacto 861-6-15:** Ausencia de vegetación de ribera. Paso con entubamientos paralelos que genera reducción de la sección natural de desagüe por barrera transversal. Especies de etapas regresivas (Foto 4).

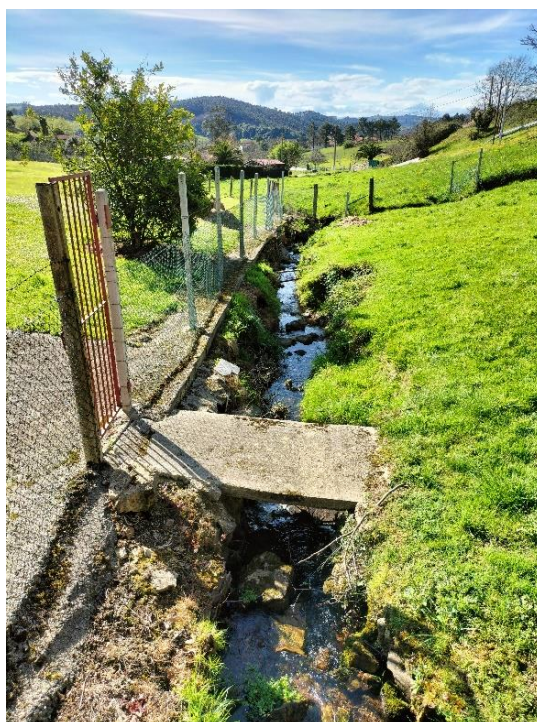
Foto 6. **(861-6-17)** Paso elevado sobre el el arroyo el Castro, ocupación de la zona de servidumbre y ausencia de vegetación, coordenadas ETRS 89, Huso 30 T, X: 274864, Y: 4820978.

- **Impacto 861-6-17:** Alteración de márgenes debida a cierres de índole privada. Ausencia de vegetación de ribera. Ligera erosión en ambas márgenes. (Foto 6).

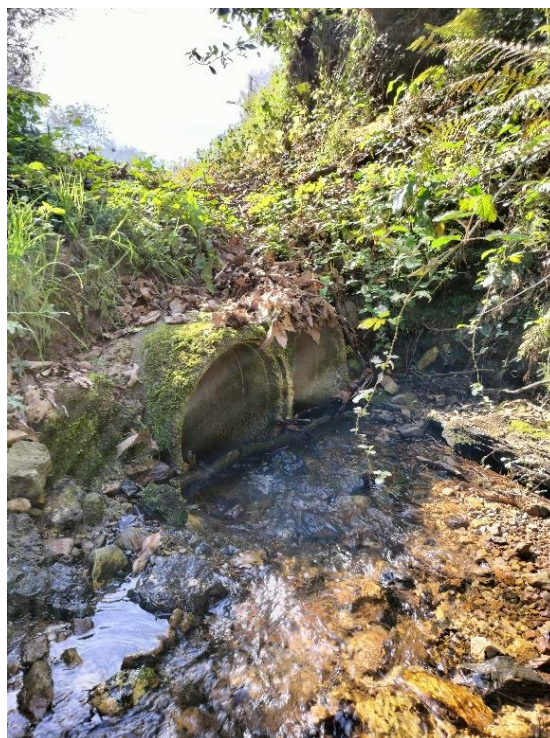
Foto 7. **(861-6-18)** Paso entubado en el arroyo del Castro, tributario del río Aboño, coordenadas ETRS 89, Huso 30 T, X: 274831, Y: 4821107.

- **Impacto 861-6-18:** Alteración de márgenes. Ausencia de vegetación de ribera. Paso con entubamiento que genera reducción de la sección natural de desagüe. Especies de etapas regresivas (Foto 7).
