## MEMORIA RESUMEN SAN ANDRÉS DE LOS TACONES

**Diagnóstico ambiental e hidromorfológico  
de los entornos fluviales en el municipio de  
Gijón (Asturias).**

# San Andrés de los Tacones

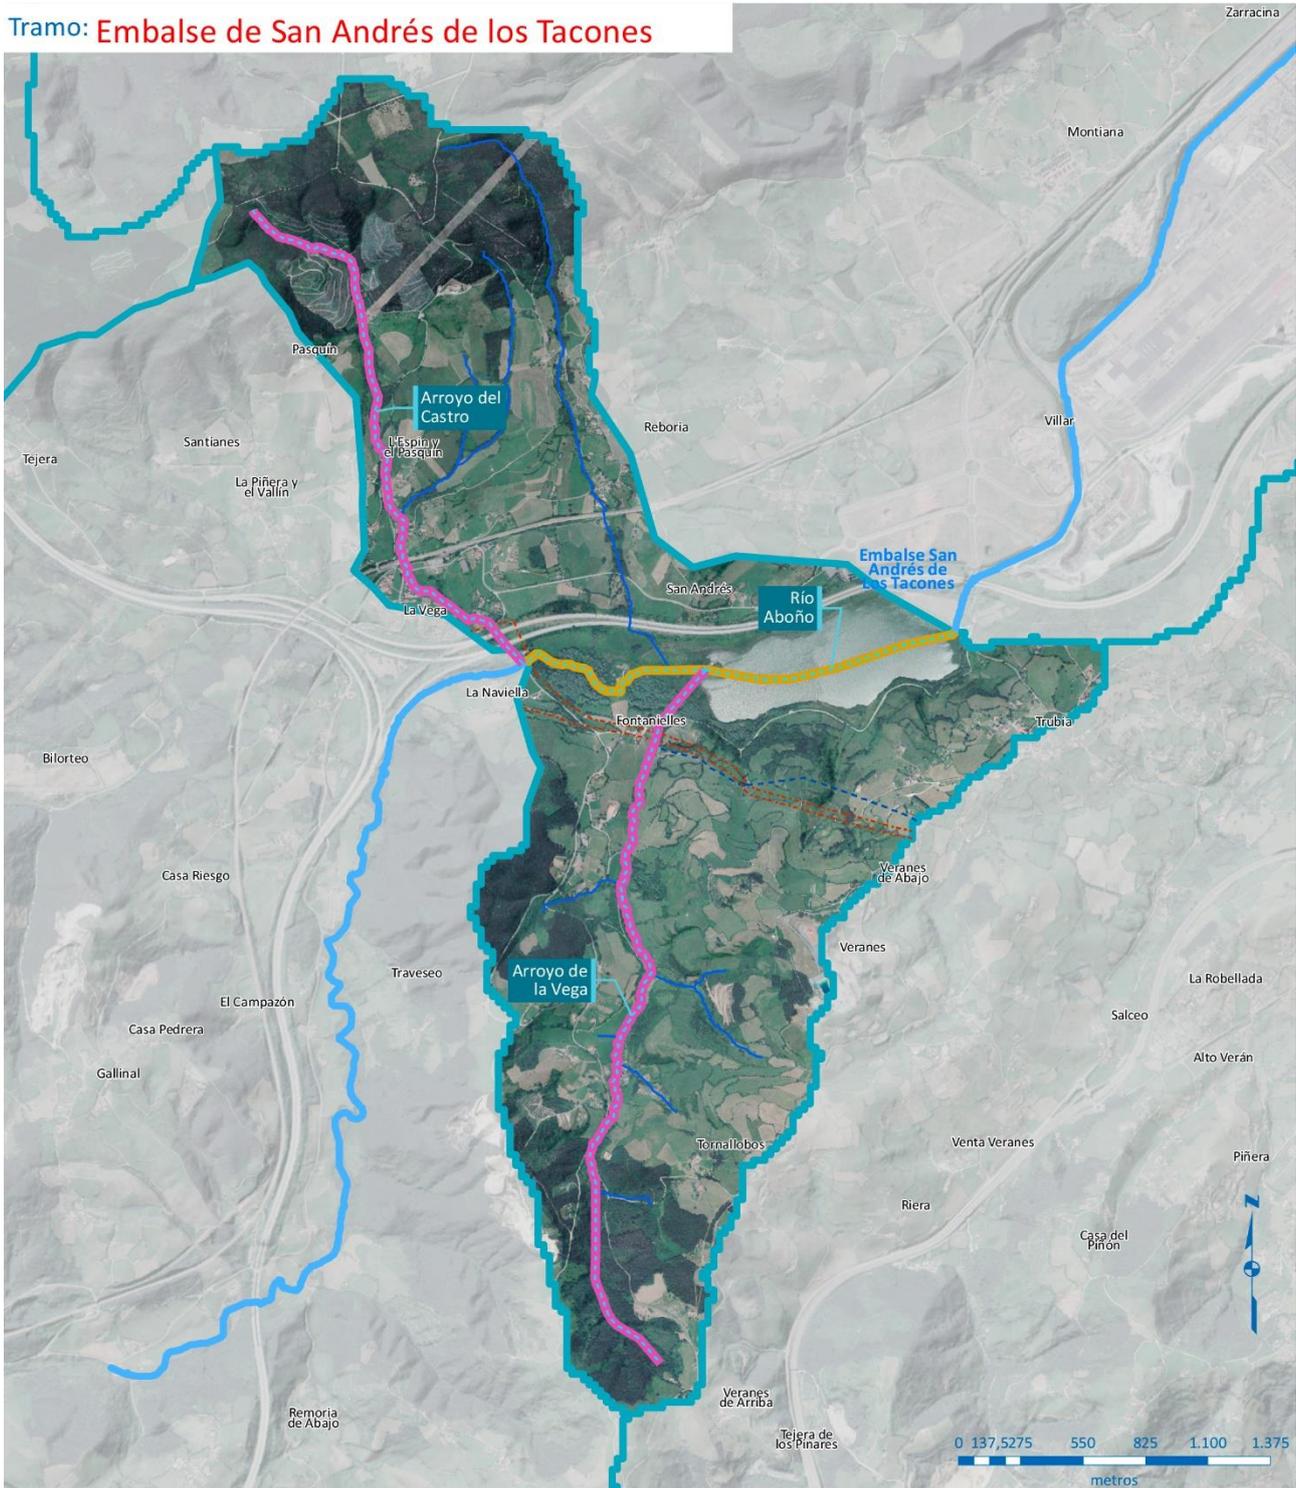
Foto 1. Cauces del ámbito de estudio.

- ▬ 5 - San Andrés
- ▬ 6 - Castro - Vega
- ▬ Masas de agua
- ▬ Cauce
- ▬ Canalización
- ▬ Tubería

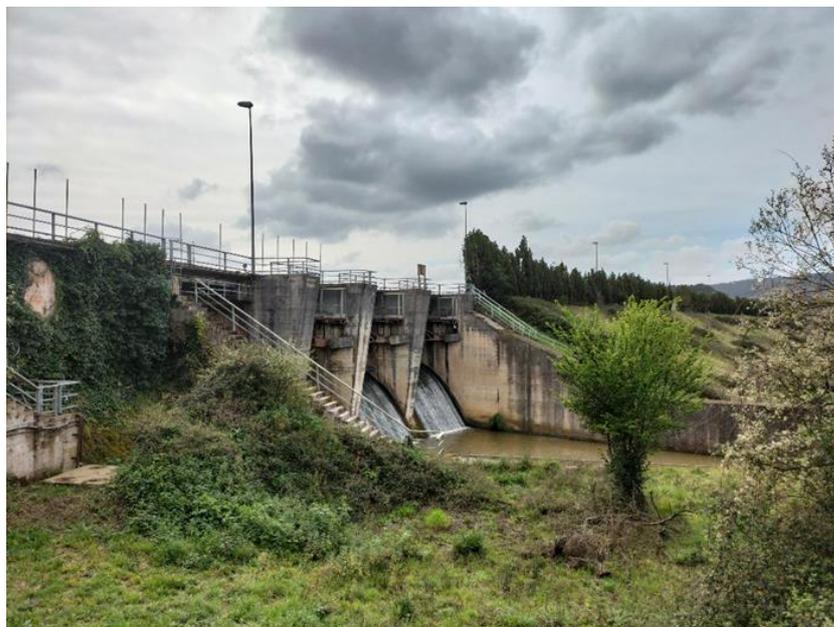
- **Impacto 861-5-05:** Barrera transversal (presa). Alteración de márgenes. Ausencia de vegetación de ribera en la margen izquierda. Modificación de la sección de desagüe natural. Presencia de especies de etapas regresivas en la margen derecha. Falta de conexión transversal y longitudinal.

Foto 4. Cerrada del embalse de San Andrés de los Tacones en su confluencia con el río Aboño, coordenadas ETRS 89, Huso 30 T, X: 277364, Y: 4820296.

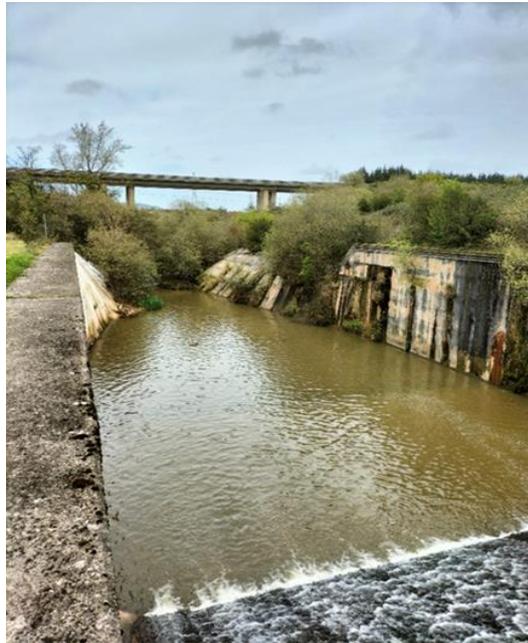
- **Impacto 861-5-06:** Alteración de márgenes. Ausencia de vegetación de ribera en la margen izquierda. Modificación de la sección de desagüe natural. Presencia de especies de etapas regresivas en la margen derecha. Ausencia de conexión transversal que impide el paso de fauna.

Foto 5. Canalización del embalse de San Andrés de los Tacones, en su confluencia con el río Aboño, coordenadas ETRS 89, Huso 30 T, X: 277384, Y: 4820364.

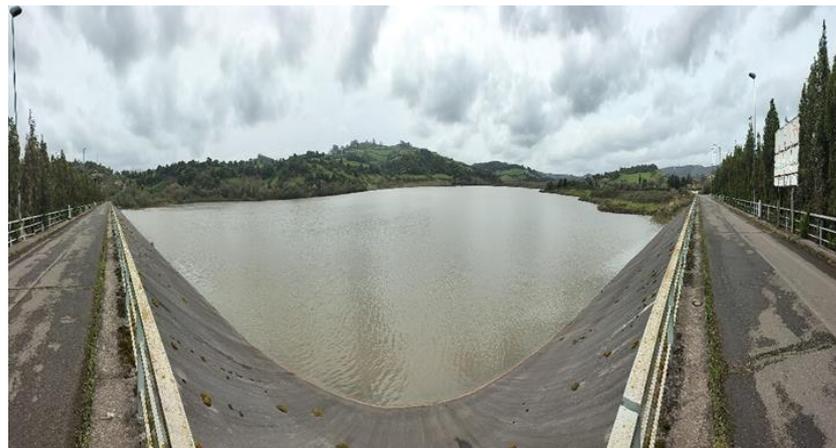
- **Impacto 861-5-07:** Alteración de márgenes. Ausencia de vegetación de ribera. Modificación de la sección de desagüe natural.

Foto 6. Embalse de San Andrés de los Tacones, coordenadas ETRS 89, Huso 30 T, X: 277057, Y: 4820184.

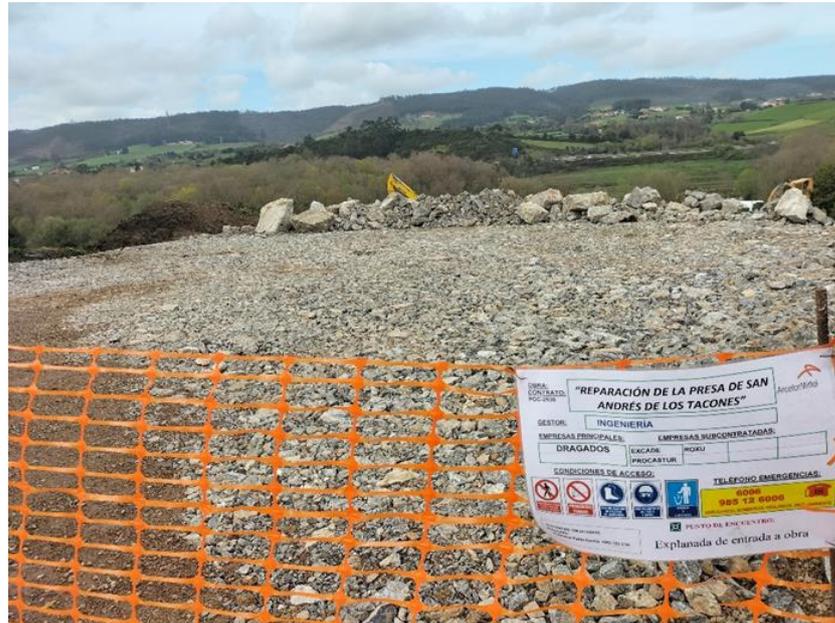
- **Impacto 861-5-08:** Alteración de márgenes por acumulación de materiales de construcción. Alteración de la vegetación de ribera en la zona de policía de la margen izquierda del río Aboño.

*Foto 7. Acopio de materiales de las obras del Embalse de San Andrés de los Tacones, coordenadas ETRS 89, Huso 30 T, X: 277265, Y: 4820421.*

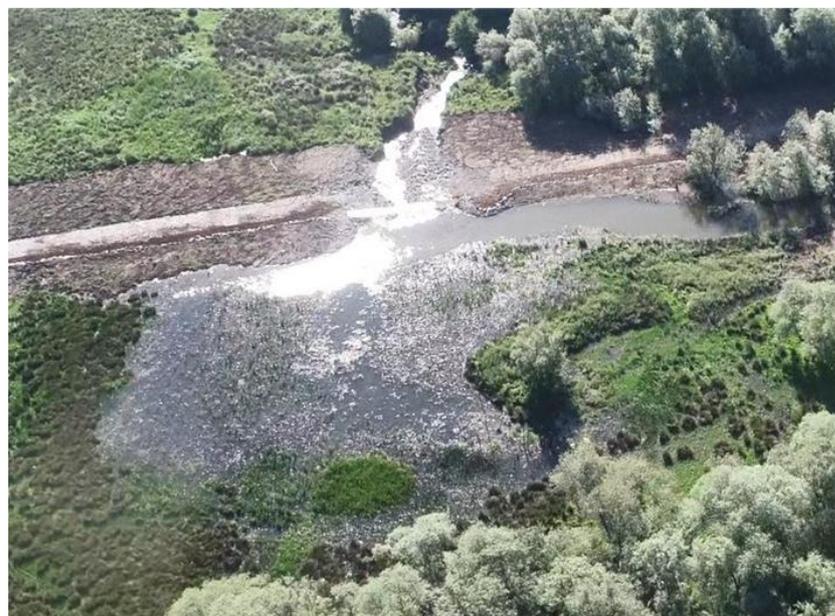
- **Impacto 861-5-09:** Alteración del cauce por la creación de una barrera transversal para generar una laguna artificial. Ausencia de vegetación de ribera.

*Foto 8. Laguna e isleta artificiales en la cola del embalse de San Andrés de los Tacones, coordenadas ETRS 89, Huso 30T, X: 275905, Y: 4820134.*

Una vez subsanados estos impactos, de especial relevancia para la subcuenca, se plantearían mejoras secundarias como la eliminación de las lagunas provisionales creadas durante los trabajos de reparación de la presa, que ya están previstos en el plan de las obras. Igualmente se ha de actuar para mejorar la conectividad longitudinal, transversal y temporal de la vegetación de ribera a lo largo de todos los cauces de la subcuenca, pero especialmente en tramos de prados de pasto de los arroyos tributarios y las zonas más antropizadas de las riberas del embalse. Por último, las canalizaciones que se encuentran en el arroyo de Castro, pese a suponer un impacto para el cauce, no permiten ninguna actuación de mejora dada la afección a las infraestructuras viales que generan tal situación, por lo que no son de gran importancia.

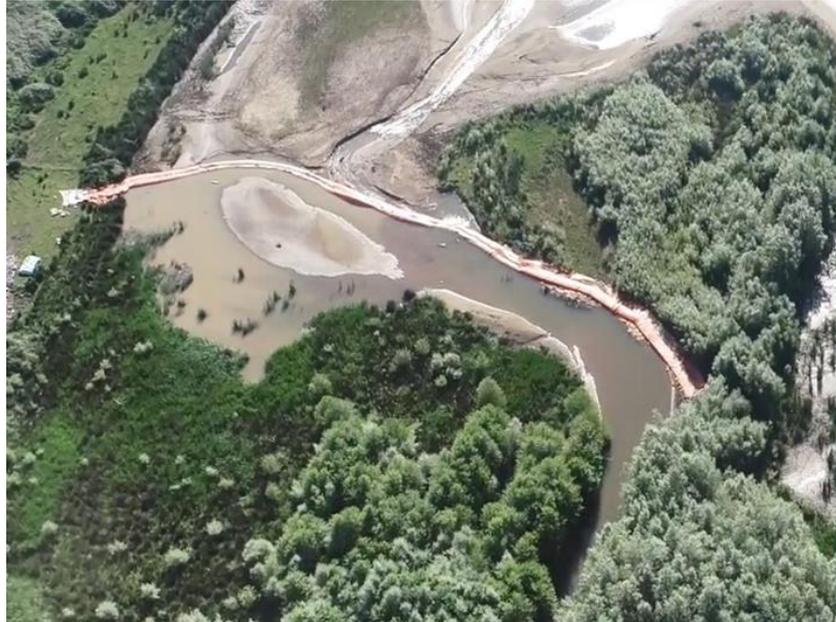
**Impacto 861-5-10:** Alteración del cauce por la creación de una barrera transversal para generar una laguna artificial. Ausencia de vegetación de ribera.

Foto 9. Ataguía provisional de arcilla, en el embalse de San Andrés de los tacones, coordenadas ETRS 89, Huso 30T, X: 276336, Y: 4820104.

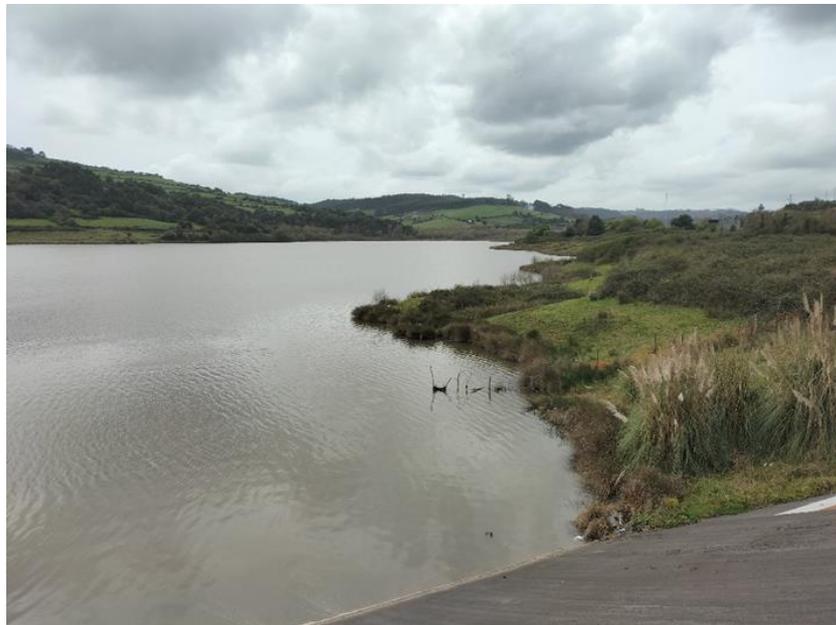
- **Impacto 861-5-11:** Presencia de especies alóctonas. Ausencia de vegetación de ribera.

Foto 10. Presencia de *Cortaderia* spp. en el Embalse de San Andrés de los Tacones, coordenadas ETRS 89, Huso 30T, X: 277036, Y: 4820447.

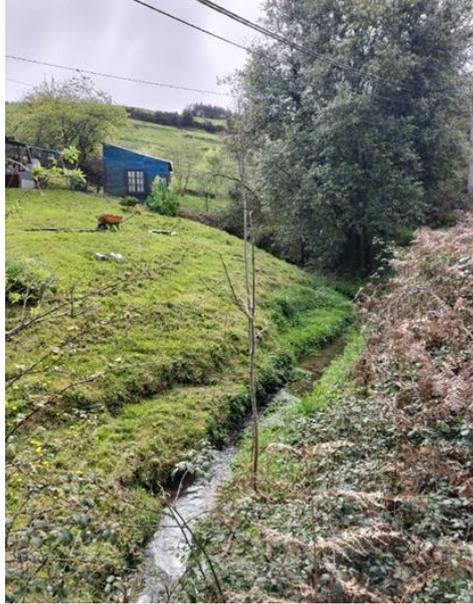
- **Impacto 861-6-12:** Ausencia de vegetación de ribera y especies de etapas regresivas en la margen derecha.

Foto 11. Ausencia de vegetación de ribera en la margen izquierda del arroyo de la vega, tributario del río Aboño, coordenadas ETRS 89, Huso 30 T, X: 275871, Y: 4818319.

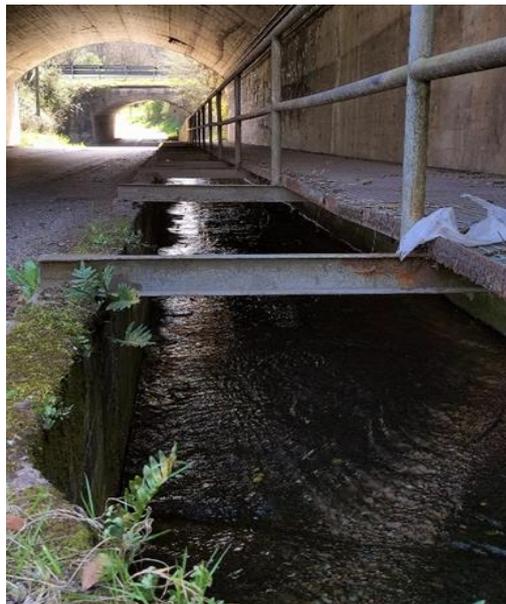
- **Impacto 861-6-13:** Alteración del cauce por cobertura. Canalización discurriendo bajo vías de comunicación.

Foto 12. Canalización del arroyo del Castro tributario del río Aboño por la margen izquierda, coordenadas ETRS 89, Huso 30 T, X: 275380, Y: 4820231.

En el caso de los arroyos tributarios del embalse, su nivel de naturalidad es relativamente elevado, constituyendo el principal problema la presencia de varios pasos con entubamientos que han de ser sustituidos para evitar los problemas de inundabilidad y devolver la sección natural del cauce y sus márgenes al estado natural.

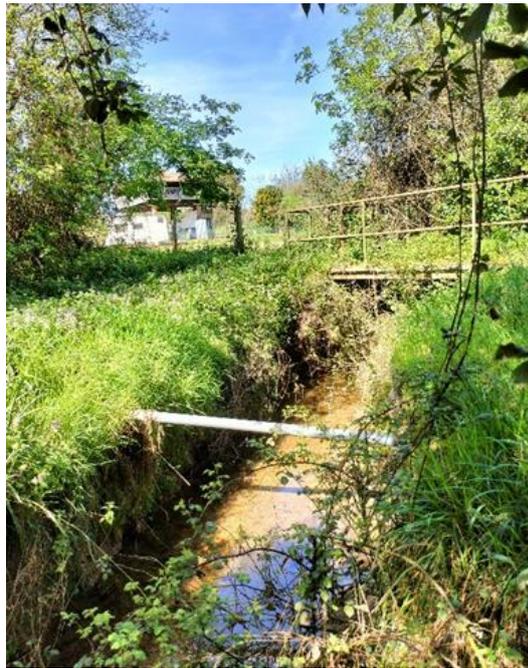
- **Impacto 861-6-14:** Ausencia de vegetación de ribera en ambas márgenes. Presencia de una pasarela y una tubería sobre el cauce. Erosión de márgenes.

*Foto 13. Pasarela sobre el arroyo del Castro, tributario del río Aboño por su margen derecha, coordenadas ETRS 89, Huso 30 T, X: 275281, Y: 4820339.*

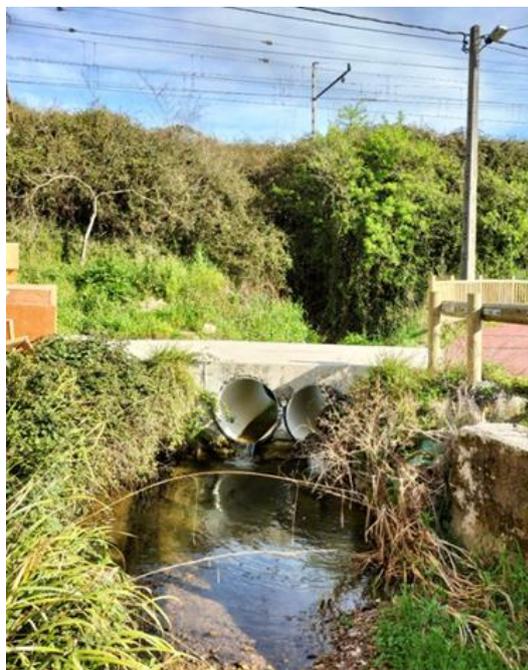
- **Impacto 861-6-15:** Ausencia de vegetación de ribera. Paso con entubamientos paralelos que genera reducción de la sección natural de desagüe por barrera transversal. Especies de etapas regresivas.

*Foto 14. Paso sobre el cauce del arroyo del Castro, tributario del río Aboño por la margen izquierda, mediante tubos paralelos coordenadas ETRS89, X: 274946, Y: 4820578.*

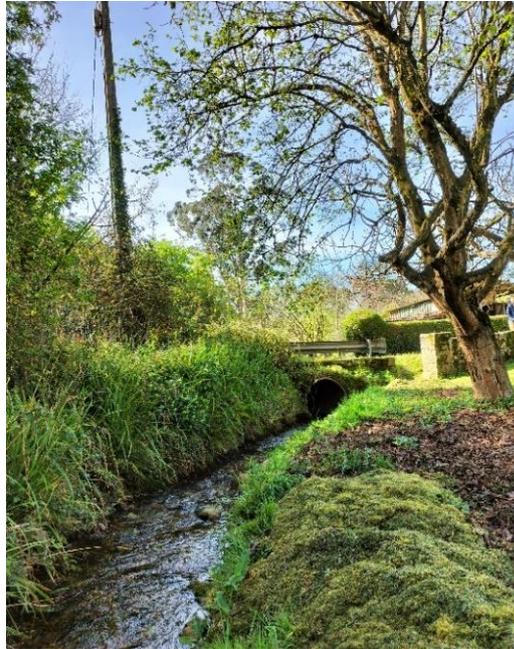
- **Impacto 861-6-16:** Alteración de márgenes. Alternancia de tramos con ausencia de vegetación de ribera. Paso con entubamiento bajo infraestructura. Disminución de la sección natural de desagüe. Especies de etapas regresivas.

*Foto 15. Paso entubado en el arroyo del Castro tributario del río Aboño en su margen izquierda, coordenadas ETRS 89, Huso 30 T, X: 275281, Y: 4820339.*

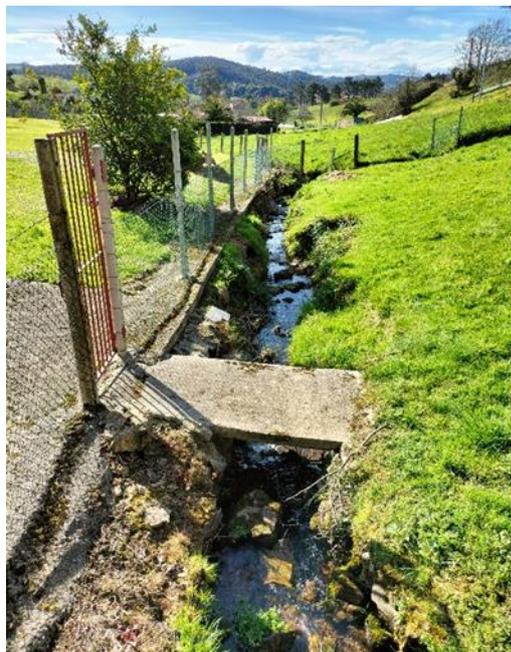
- **Impacto 861-6-17:** Alteración de márgenes debida a cierres de índole privada. Ausencia de vegetación de ribera. Erosión en ambas márgenes, especialmente notable en la derecha.

*Foto 16. Paso elevado el arroyo del Castro, ocupación de la zona de servidumbre y ausencia de vegetación, coordenadas, ETRS 89, Huso 30 T, X: 274864, Y: 4820978.*

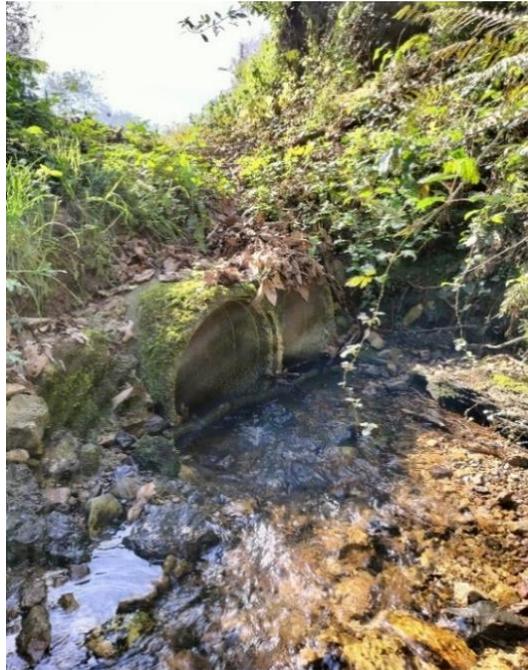
- **Impacto 861-6-18:** Alteración de márgenes. Ausencia de vegetación de ribera. Paso con entubamiento que genera reducción de la sección natural de desagüe. Especies de etapas regresivas.

Foto 17. Paso entubado en el arroyo del Castro, tributario del río Aboño, coordenadas ETRS 89, Huso 30 T, X: 274831, Y: 4821107.

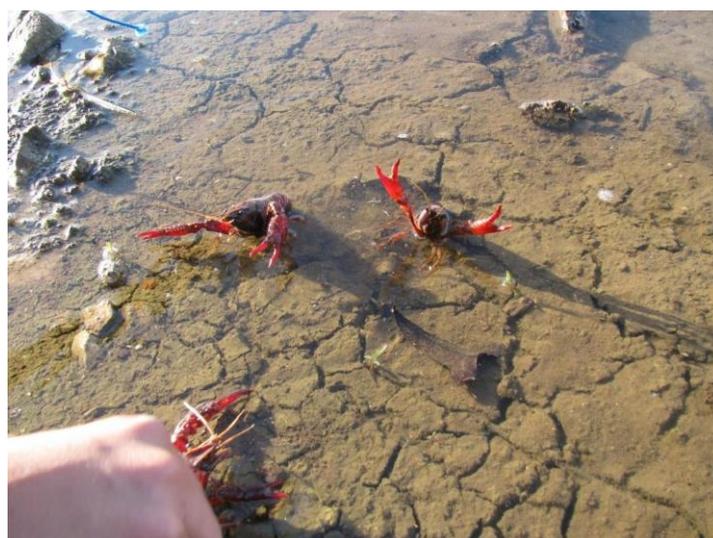
- A. Presencia de la especie de fauna exótica invasora *Procambarus clarkii* en un número relevante a lo largo del embalse de San Andrés de los Tacones, según los testimonios de pescadores locales. Presencia de poblaciones de la especie exótica invasora *Ciprinus carpio* en la masa de agua del embalse San Andrés de los Tacones. Fuente: (Piorno&de la Hoz, 2020).

Foto 18: *Procambarus clarkii* en la orilla del embalse de San Andrés de los Tacones. Fuente de la imagen: <https://es.papblog.com/a-coger-cangrejos-1524099/>

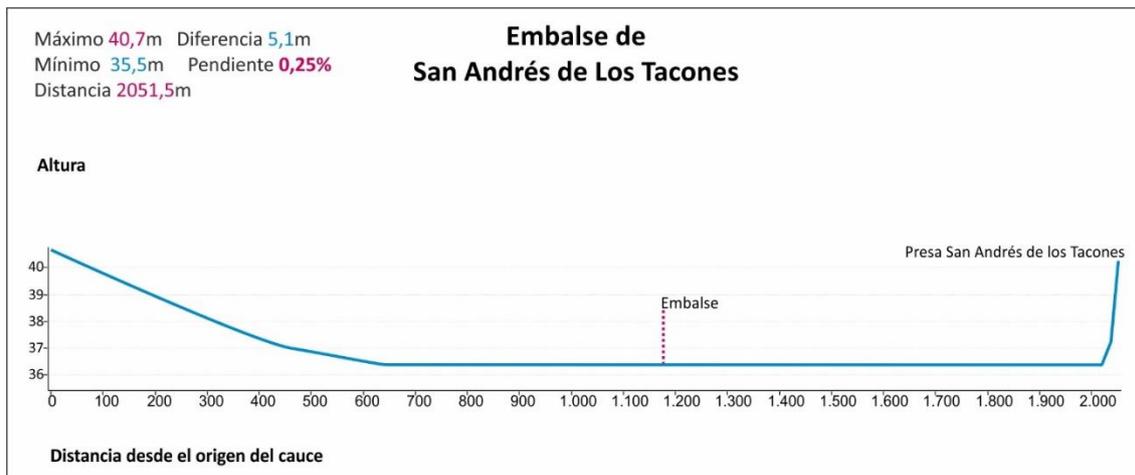
Foto 19. Perfil longitudinal del Embalse de San Andrés de los Tacones

Se ha realizado un perfil longitudinal del curso actual del Aboño desde el inicio de la subcuenca hasta la presa que arroja una longitud de 2051,5 m:

Este tramo del río Aboño se inicia a 41 m de altitud, descendiendo suavemente hacia la lámina de agua del embalse. Es una distancia corta hasta la presa, que marca el final de la cuenca, ya que recorre 2052 m en los que desciende apenas 5 m, con una pendiente media de 0,25%.
