## MEMORIA RESUMEN ABOÑO II

**Diagnóstico ambiental e hidromorfológico  
de los entornos fluviales en el municipio de  
Gijón (Asturias).**

Clave: N1.803.429/0411

# Aboño II

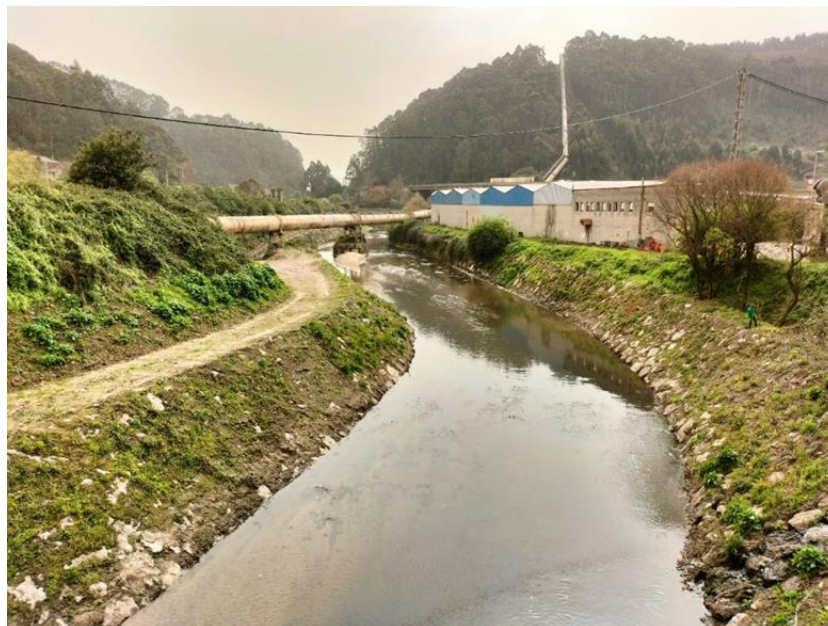
- **Impacto 862-1-07:** Alteración de márgenes por encauzamientos. Ausencia de vegetación de ribera. Modificación de la sección de desagüe natural. Ocupación de la zona de servidumbre de cauces por pista para acceso a zona de aparcamiento situada en zona de policía de cauces.

Foto 5. Río Aboño, coordenadas ETRS 89, Huso 30T, X: 279519, Y: 4825363

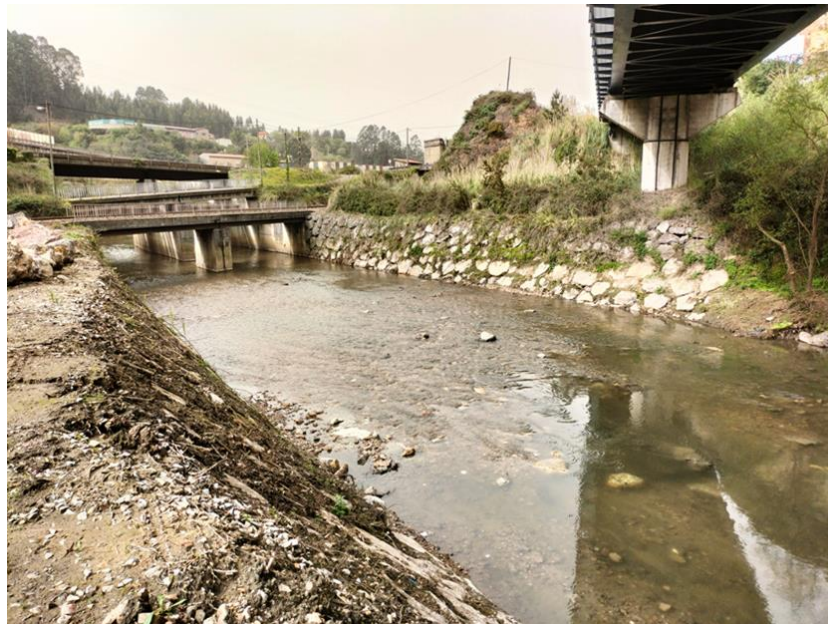
- **Impacto 862-1-08:** Cruces de infraestructuras de comunicación sobre el cauce, estribos intermedios dentro del cauce. Relleno de materiales en margen izquierda, ausencia de vegetación de ribera y presencia de especies alóctonas.

Foto 6. Río Aboño, coordenadas ETRS 89, Huso 30T, X: 279713, Y: 4824950

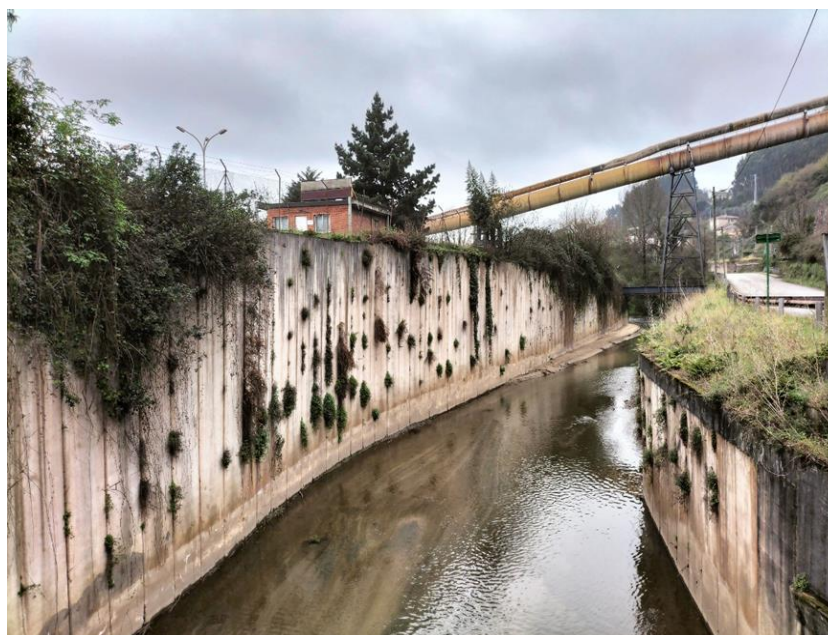
- **Impacto 862-1-09:** Alteración de márgenes por canalización en ambas. Alteración de hábitats por ausencia de conectividad ecológica tanto transversal como longitudinal. Ausencia de vegetación de ribera.

Foto 7. Río Aboño, coordenadas ETRS 89, Huso 30T, X: 279707, Y: 4824492

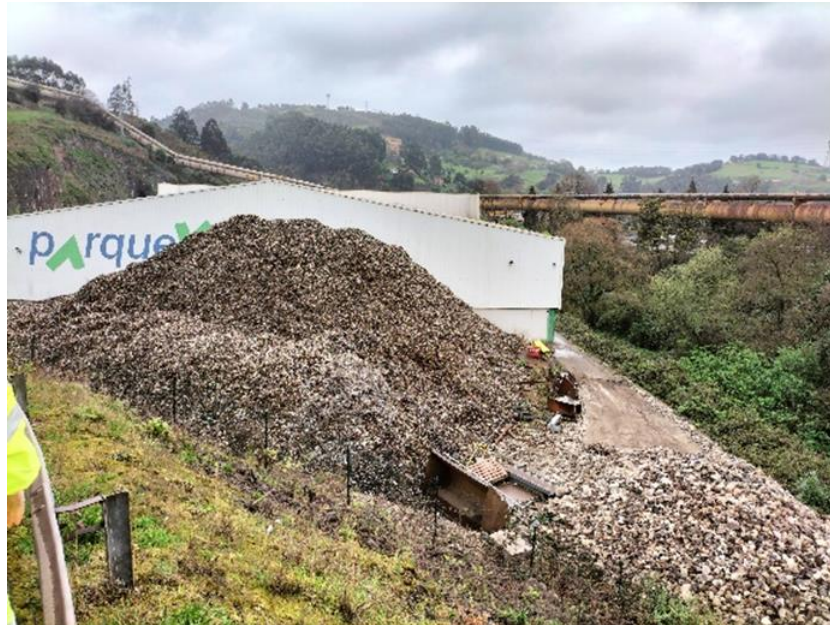
- **Impacto 862-1-10:** Pérdida de hábitat asociado a medio hídrico y vegetación de ribera por instalación de actividad de Valorización de residuos metálicos en zona de policía de la margen izquierda del río Aboño.

Foto 8. Acopios de residuos metálicos a unos 26 m de la margen izquierda del Río Aboño, Coordenadas ETRS 89, Huso 30T, X: 279577, Y: 4824273.

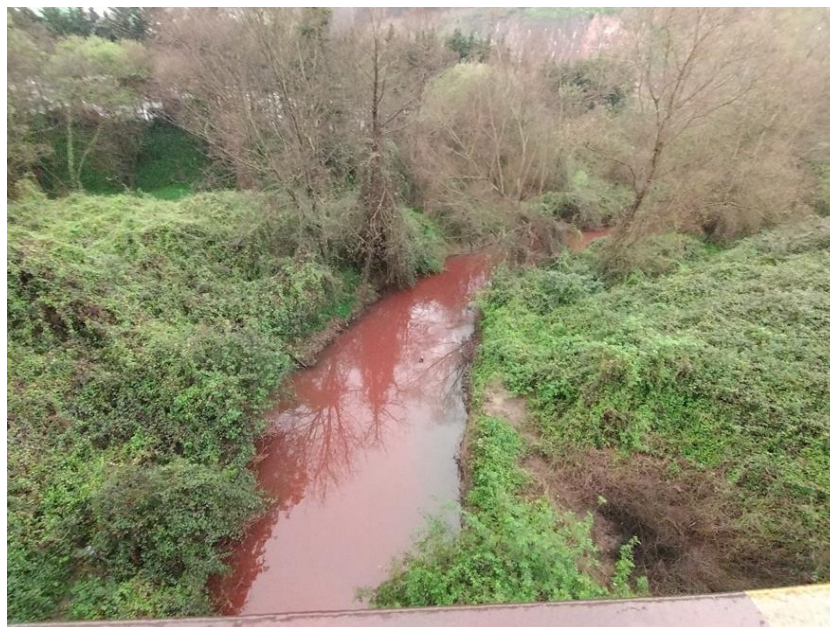
- **Impacto 862-1-12:** Alteración de la vegetación de ribera en ambas márgenes. Presencia de especies de etapas regresivas. Instalación de parque de minerales en la zona de policía de la margen izquierda.

Foto 10. Río Pinzales. Coordenadas ETRS 89, Huso 30T, X: 280057, Y: 4823926.

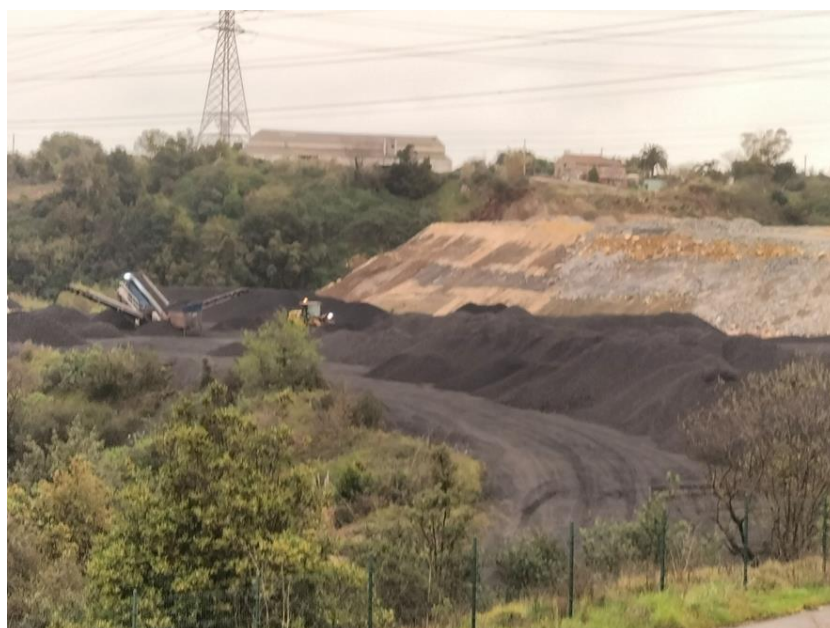
- **Impacto 862-1-13:** Alteración de vegetación de ribera. Instalación industrial margen izquierda. Escombrera margen derecha.

Foto 11. Escombrera zona de policía de la margen derecha del Río Pinzales. Coordenadas ETRS 89, Huso 30T, X: 279837, Y: 4822669.

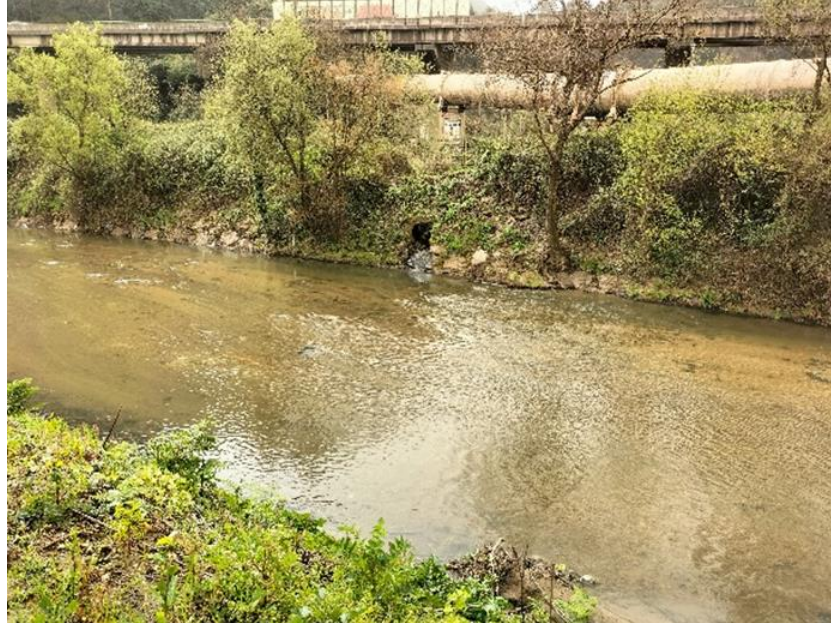
- **Impacto 862-1-14:** Alteración del cauce por cobertura en su tramo final. Soterrado bajo vías de comunicación.

Foto 12. Confluencia del Arroyo de Castañedo en la margen izquierda del Río Aboño. Coordenadas ETRS 89, Huso 30T, X: 279562, Y: 4825097.

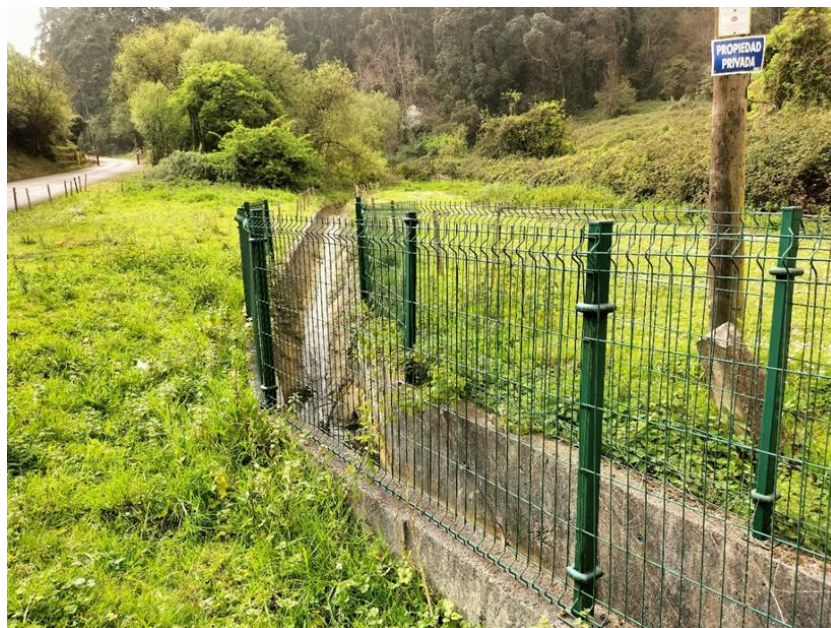
- **Impacto 862-3-15:** Alteración de márgenes por encauzamiento. Ausencia de vegetación de ribera por usos agrícolas hasta el cauce y vallado de márgenes.

Foto 13. Arroyo de Castañedo. Coordenadas ETRS 89, Huso 30T, X: 279455, Y: 4825065.

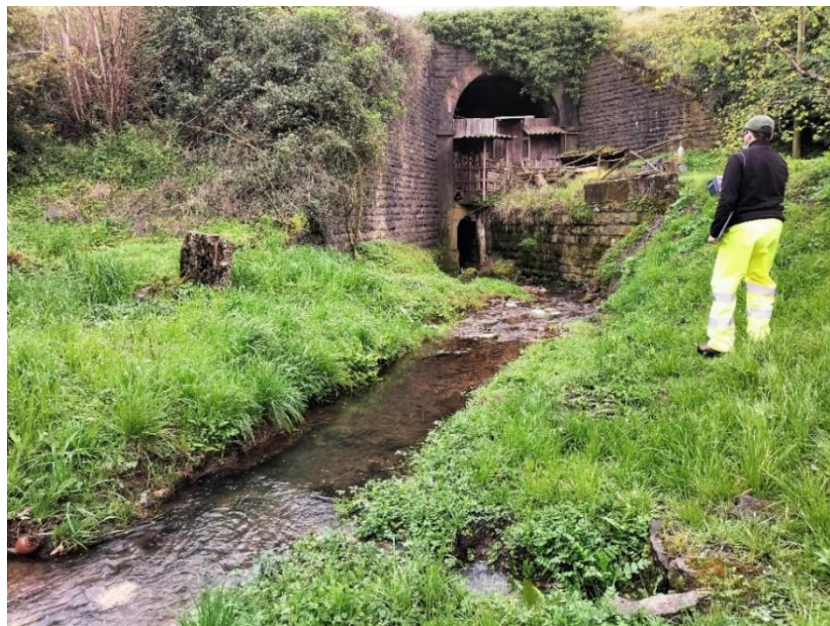
- **Impacto 862-3-17:** Alteración del cauce. Cobertura del Arroyo Reguerón en su tramo final mediante Galería hasta su confluencia en el Aboño. Soterrado bajo infraestructuras de comunicación. Ausencia de vegetación de ribera.

Foto 15. Inicio de la cobertura del Arroyo de Reguerón. Bajo una estructura de almacenamiento. Coordenadas ETRS 89, Huso 30T, X: 277533, Y: 4821687.

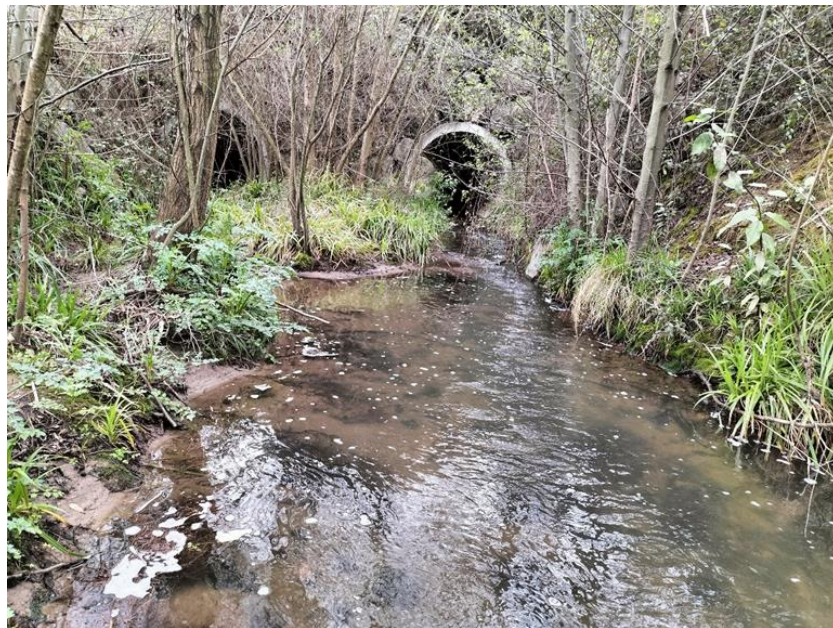
- **Impacto 862-1-18:** Alteración de cauces. Entubamiento de los arroyos Vegona y Melendrera hasta su confluencia, continuando el Melendrera encauzado hasta su confluencia con el Aboño.

Foto 16. Confluencia de entubamientos de los Arroyos Vegona y Melendrera. Coordenadas ETRS 89, Huso 30T, X: 277561, Y: 4821666.

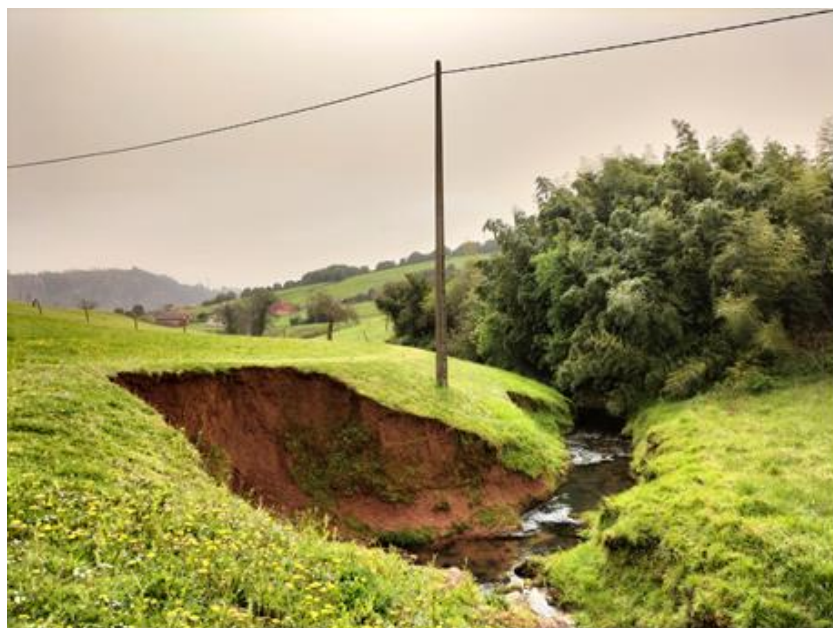
- **Impacto 862-2-19:** Erosión de márgenes por ausencia de vegetación de ribera en margen izquierda del Arroyo Reconco. Presencia de especies alóctonas.

Foto 17. Erosión de márgenes en el Arroyo Reconco en la margen izquierda, a su paso por Barreres. Coordenadas ETRS 89, Huso 30T, X: 278639, Y: 4826309.

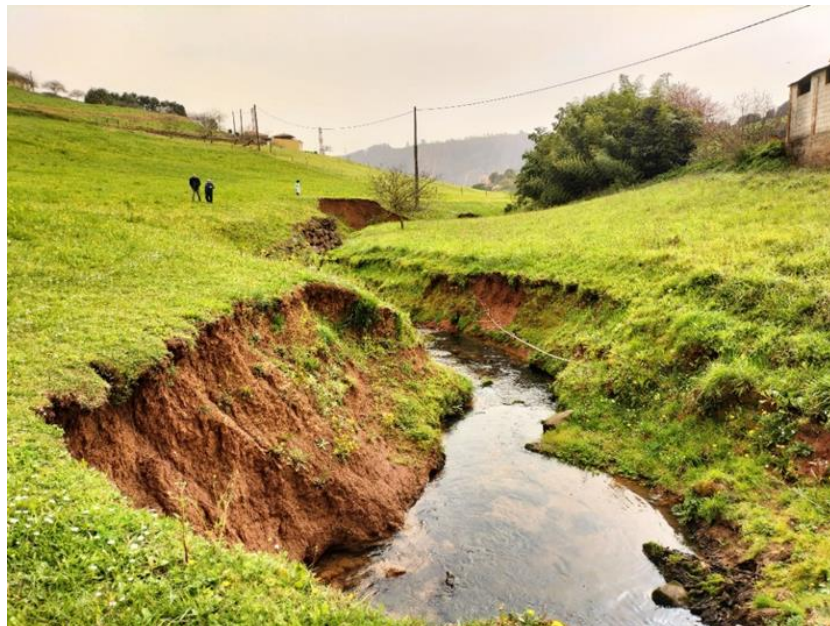
- **Impacto 862-2-20:** Erosión de márgenes por ausencia de vegetación de ribera en margen izquierda del Arroyo Reconco. Presencia de especies alóctonas.

Foto 18: Erosión de márgenes en el Arroyo Reconco, a su paso por Barreres. Coordenadas ETRS 89, Huso 30T, X: 278586, Y: 4826344.

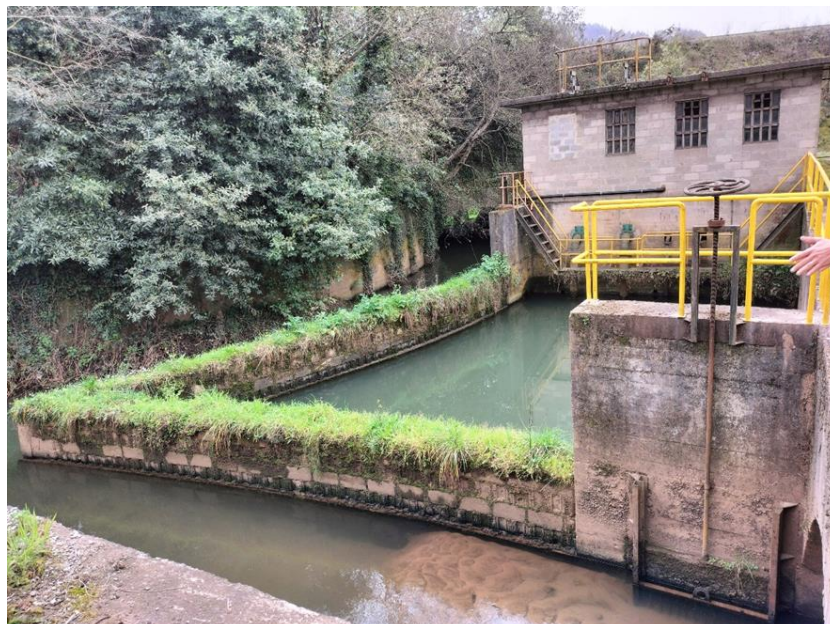
- **Impacto 862-2-21:** Ocupación de márgenes por instalación de captación de agua para usos industriales en la confluencia de los Arroyos Pervera y Reconco.

Foto 19. Ocupación de márgenes en la confluencia de los Arroyos Pervera y Reconco. Coordenadas ETRS 89, Huso 30T, X: 279312, Y: 4825794.

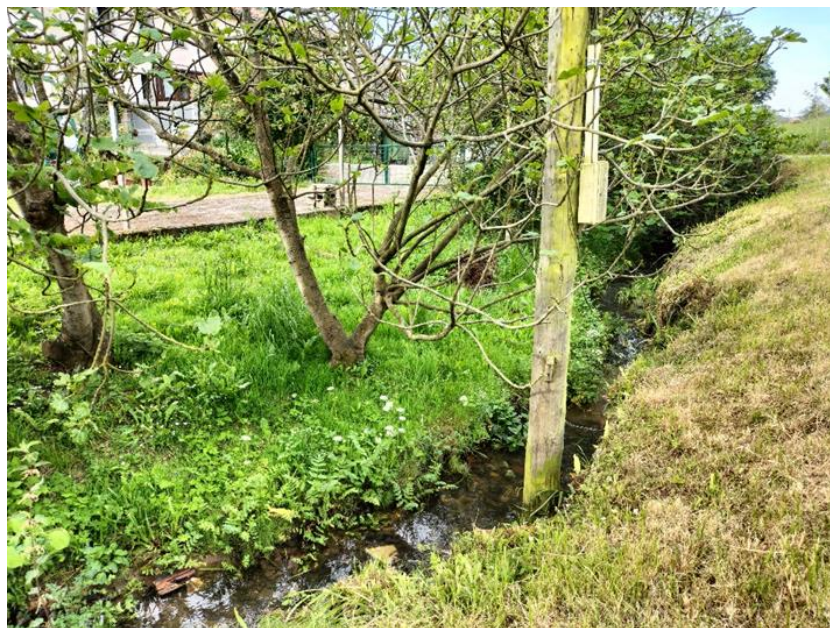
- **Impacto 862-2-22:** Ocupación de cauce por la presencia de infraestructura eléctrica (poste). Ausencia de vegetación de ribera.

Foto 20. Ocupación de cauce por un poste eléctrico en el arroyo Reconco. Coordenadas ETRS 89, Huso 30T, X: 276036, Y: 4826040.

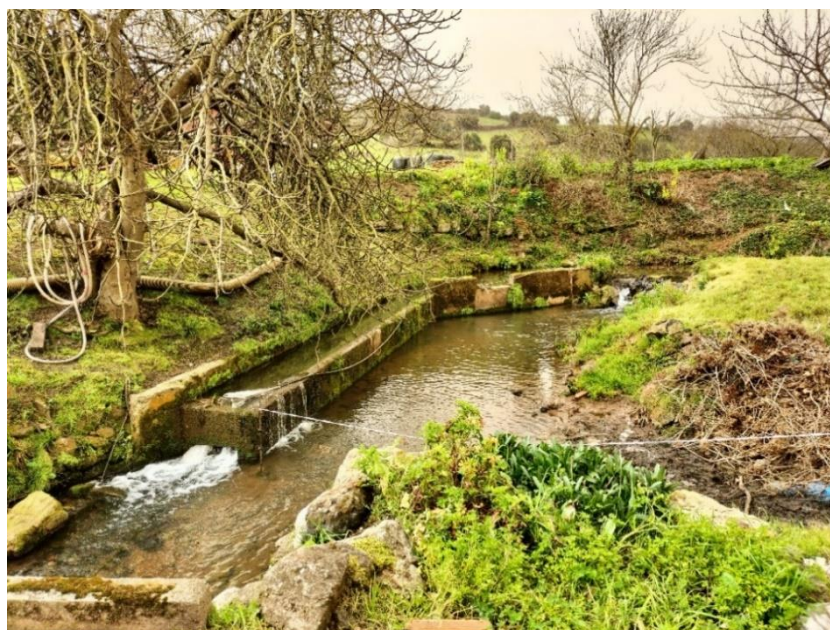
- **Impacto 862-2-23:** Ocupación de márgenes por canalización con uso como abrevadero de ganado. Azud rocoso y con acumulación de desecho antrópicos y vegetales que disminuye la sección natural de desagüe del cauce. Acúmulo de desechos vegetales en la margen izquierda del cauce. Ausencia de vegetación de ribera y erosión asociada a la misma.

Foto 21. Abrevadero y azud asociado en la margen derecha del cauce del arroyo Reconco, a su paso por Reconco, coordenadas ETRS 89, Huso 30T, X: 278979, Y:4826128.

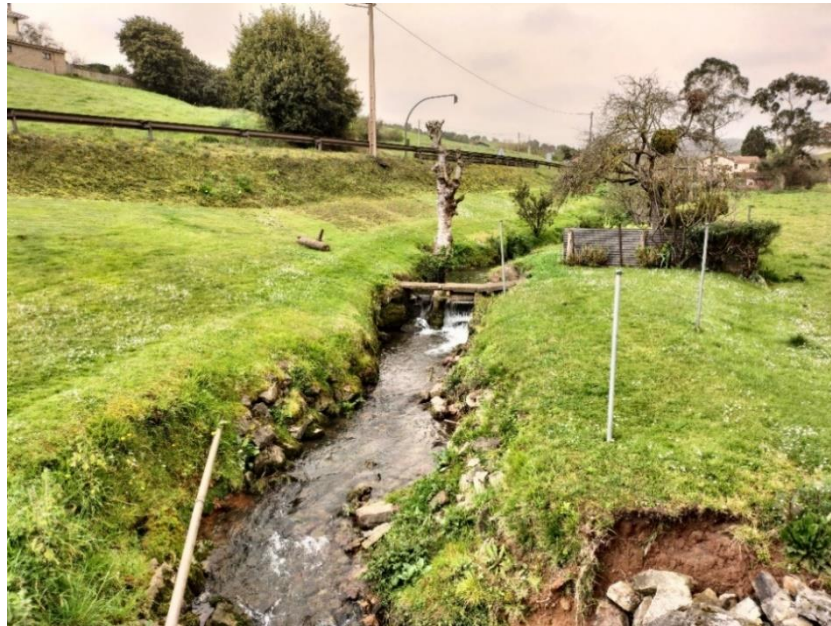
- **Impacto 862-2-24:** Obra de paso rudimentaria con azud en su trasdós que reduce la sección natural de desagüe del cauce. Ausencia de vegetación de ribera y erosión asociada.

Foto 22. Obra de paso en el arroyo Reconco, a su paso por el restaurante el Empalme, coordenadas ETRS 89, Huso 30T, X: 279164, Y:4826015

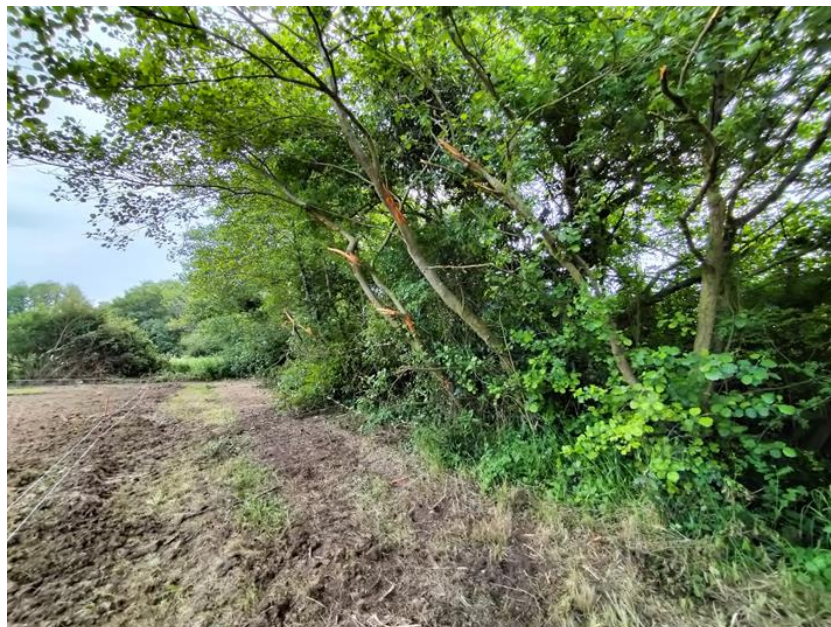
- **Impacto 862-2-25:** Alteración de la conectividad transversal del bosque de ribera por la presencia de pastos en la zona de servidumbre. Presencia de especies de etapas regresivas.

Foto 23. Río Pervera en zona próxima a la confluencia con el arroyo Verún. Ocupación de zona de servidumbre por pastos y abundancia de especies de etapas regresivas. coordenadas ETRS 89, Huso 30 T, X: 275979, Y: 4825071.

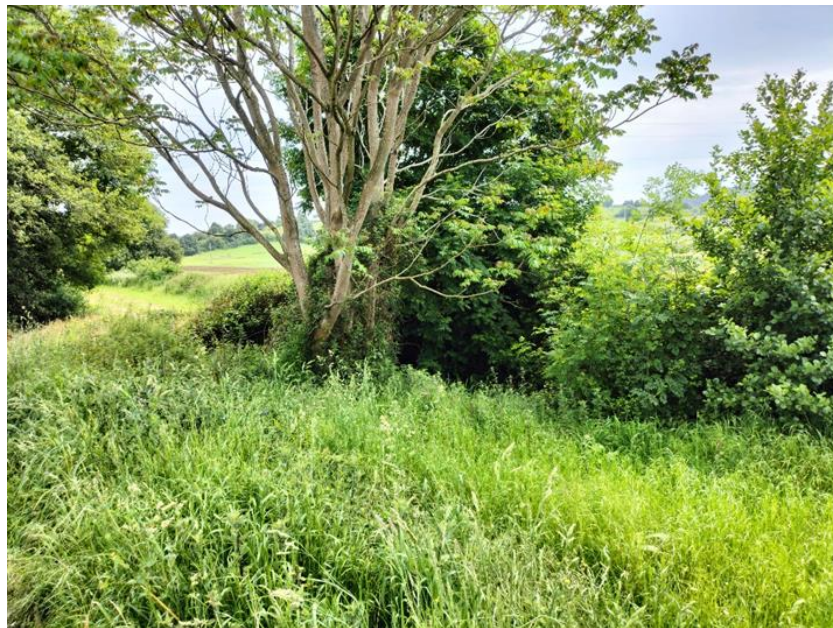
- **Impacto 862-2-26:** Alteración de la conectividad longitudinal y transversal del bosque de ribera por la presencia de pastos en la zona de servidumbre. Presencia de especies de etapas regresivas.

Foto 24. Arroyo de Verún en la zona próxima a su confluencia con el río Pervera. Poca vegetación de ribera y ocupación de zona de servidumbre por pastos. Coordenadas ETRS 89, Huso 30 T, X: 276024, Y: 4824960.

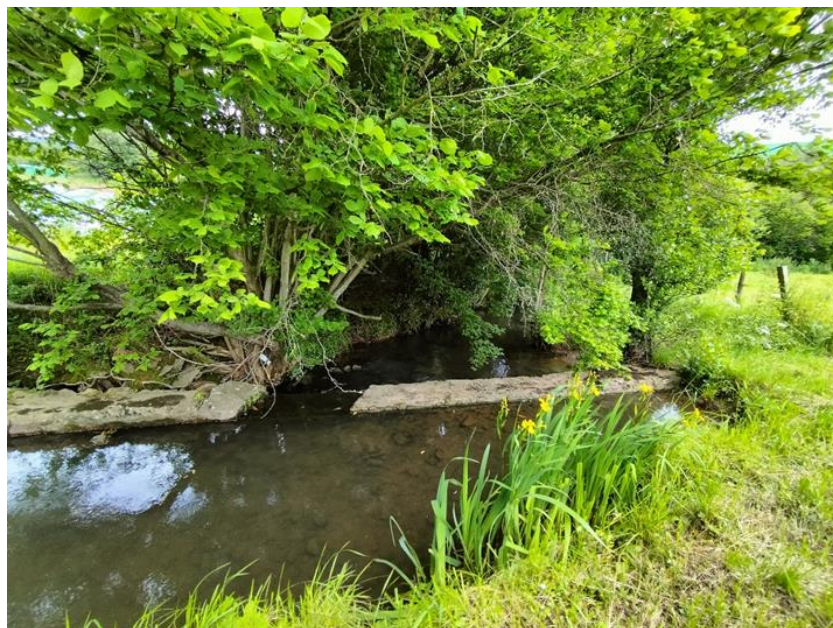
- **Impacto 862-2-27:** Alteración de la sección de desagüe natural del cauce por la presencia de un obstáculo transversal, asociado a una obra de paso.

Foto 25. Obstáculo transversal en el río Pervera a su paso por la localidad de Manzaneda. Coordenadas ETRS 89, Huso 30 T, X: 277878, Y: 4825313.

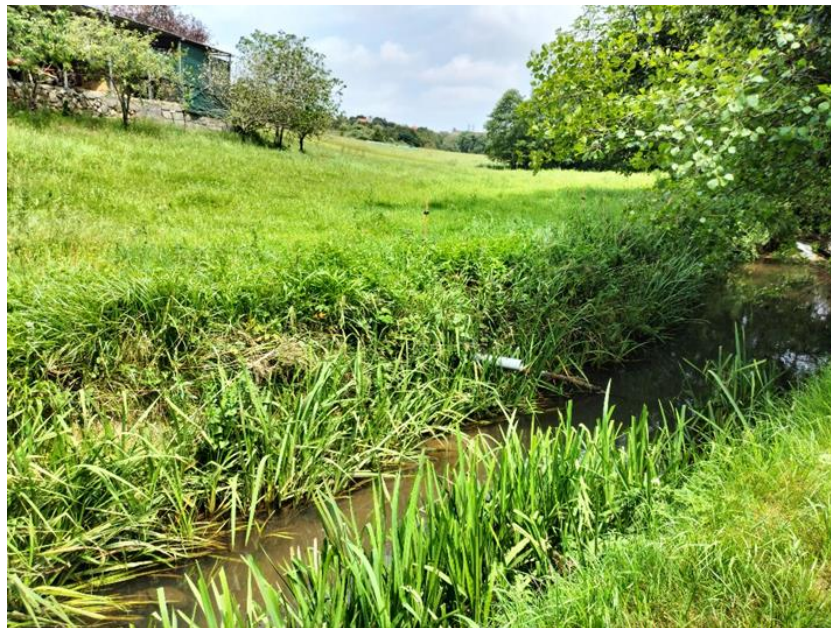
- **Impacto 862-2-28:** Ausencia de bosque de ribera por presencia de pastos que llegan hasta la margen del cauce.

*Foto 26. Río Pervera a su paso por la localidad de La Baragaña. Ocupación de zona de servidumbre por pastos. Coordenadas ETRS 89, Huso 30 T, X: 278473, Y: 4825430.*

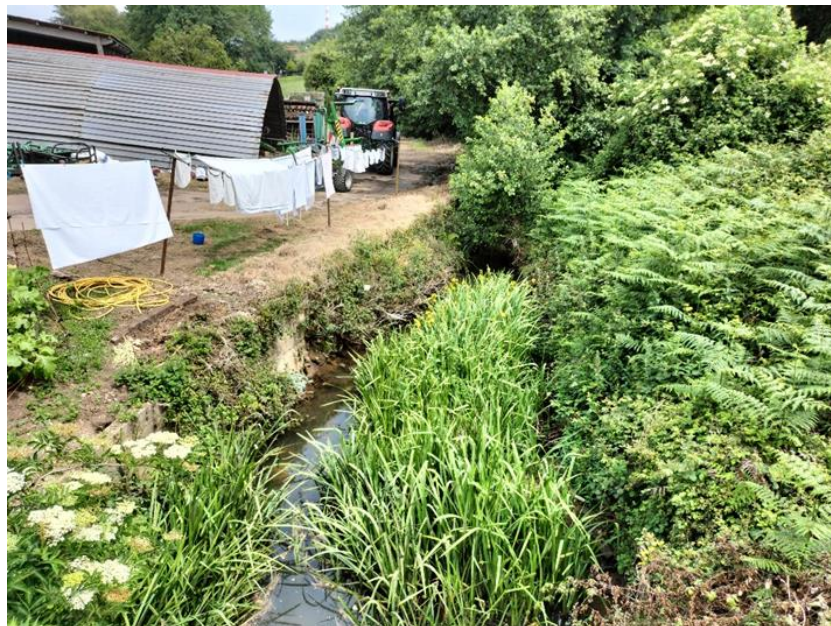
- **Impacto 862-2-29:** Ausencia de bosque de ribera y presencia de especies de etapas regresivas en la margen derecha.

*Foto 27. Río Pervera a su paso por la localidad de Manzaneda. Ocupación de zona de servidumbre, especies de etapas regresivas. Coordenadas ETRS 89, Huso 30 T, X: 278256, Y: 4825265.*

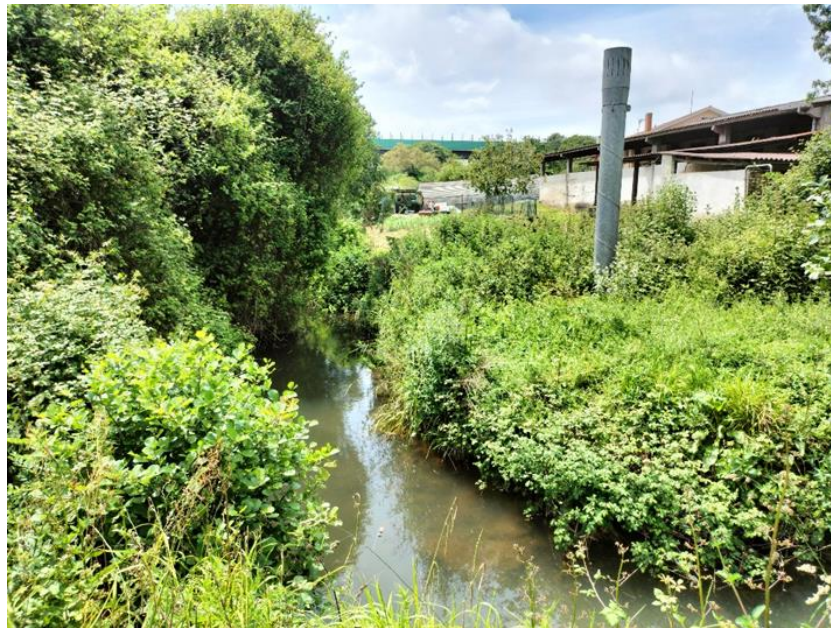
- **Impacto 862-2-30:** Ausencia de vegetación de ribera en la margen izquierda. Presencia de abundantes especies de etapas regresivas y vegetación nitrófila en ambas márgenes.

*Foto 28. Río Pervera a su paso por la localidad de La Baragaña. Presencia de especies de etapas regresivas. Coordenadas ETRS 89, Huso 30 T, X: 278314, Y: 4825298.*

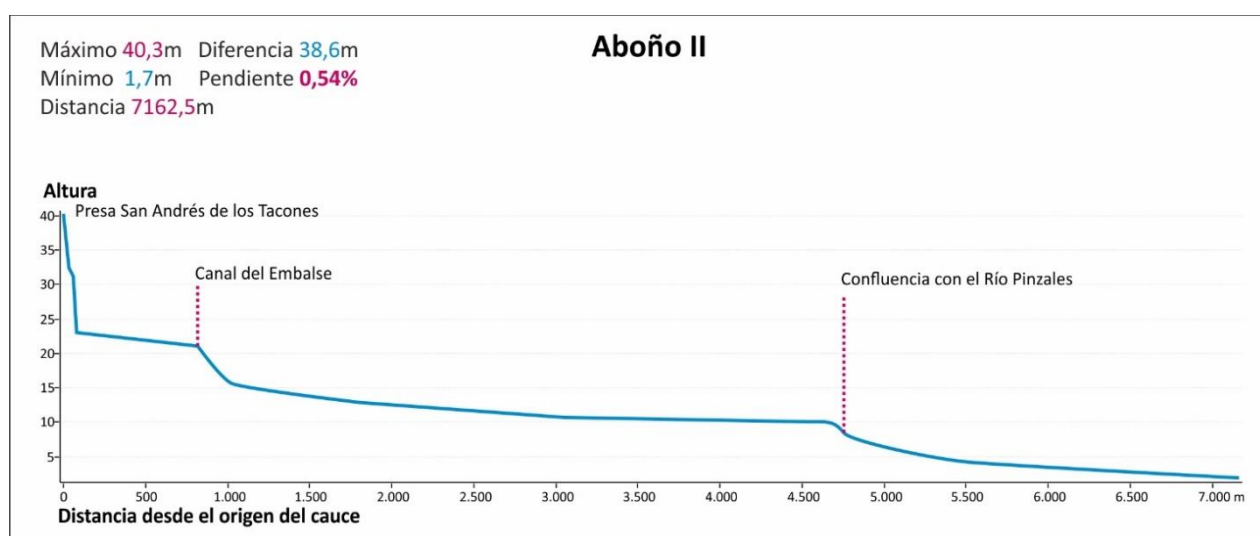
Foto 29. Perfil longitudinal del río Aboño

Se ha realizado un perfil longitudinal del curso actual del Aboño desde la presa hasta el final de la subcuenca que arroja una longitud de 7162 metros.

La presa tiene una altura de unos 40,3 m. El río sale por el canal de desagüe del embalse a una cota de unos 24 m, al final del canal se produce una disminución de la pendiente, el río pasa de canalizado a encauzado (el lecho no está hormigonado) hasta el límite con el dominio público marítimo terrestre. En este tramo de subcuenca se salva una diferencia de cota de 38,6 metros y su pendiente media es de 0,54%.

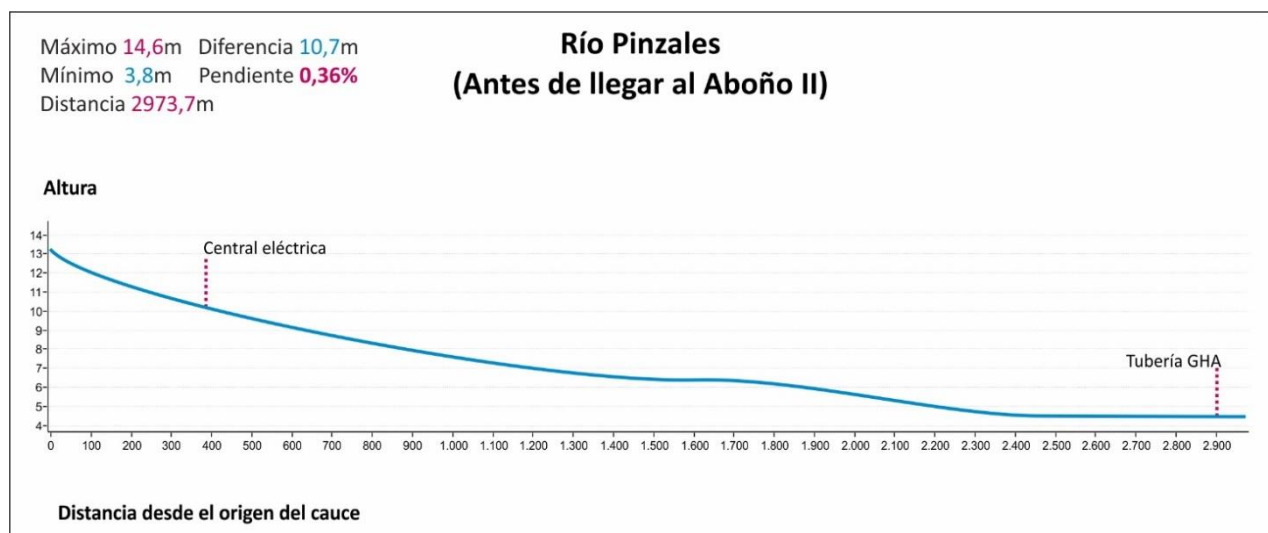
Foto 30. Perfil longitudinal del río Pinzales previo a confluir con el Aboño

Se ha realizado un perfil longitudinal del curso actual del río Pinzales desde la A8 hasta la confluencia con el Aboño (justo antes hay un cruce aéreo de una tubería) que arroja una longitud de 2973,7 m.

La cota inicial de este tramo es de unos 14,6 m y la final de unos 3,8 m, se salva una diferencia de cota de 10,7 m. La pendiente media es de 0,36 %.
