# Anejo 1: Fichas

# Piles I

# FICHA SECTOR 20 – PILES Ia

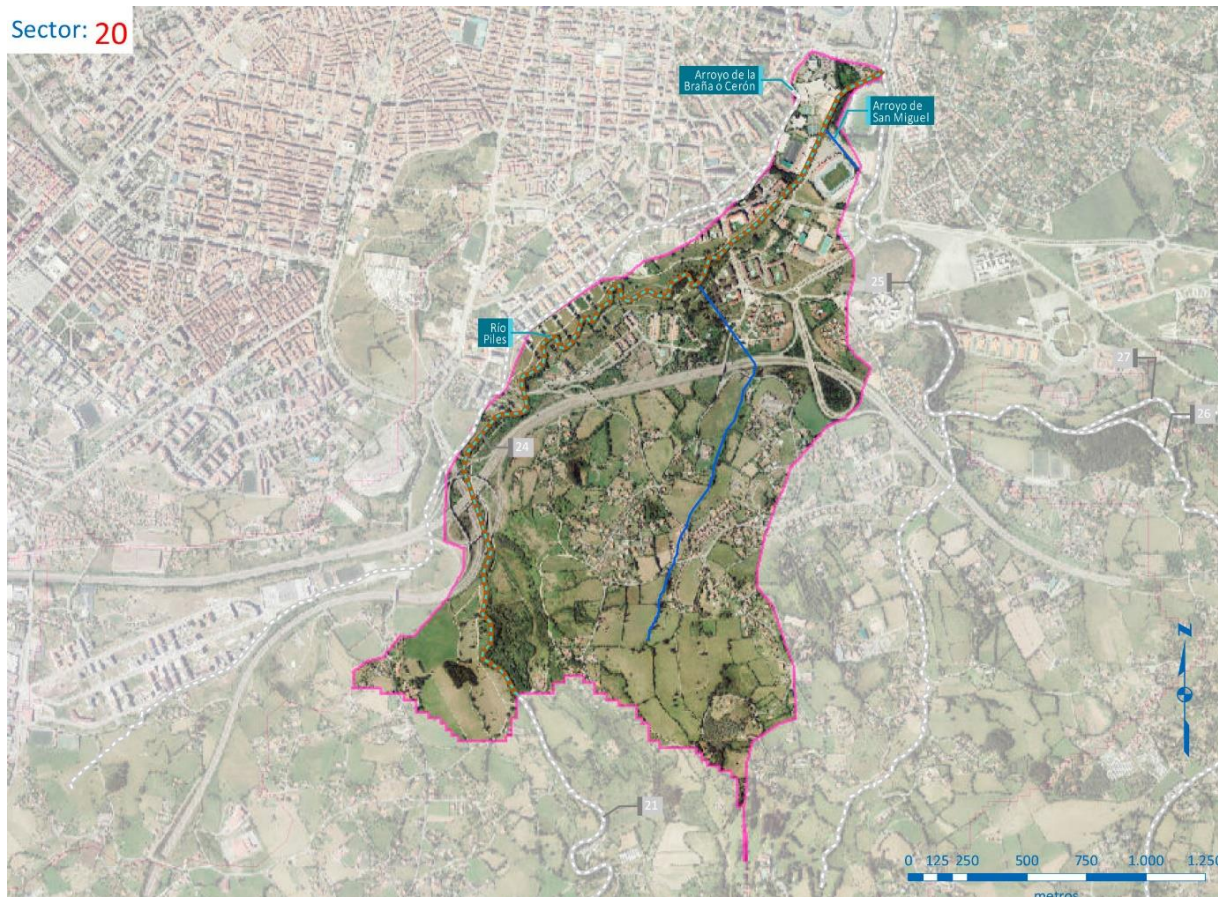
## ORTOFOTO SECTOR

DESCRIPCIÓN GENERAL DEL SECTORES					
Cauce:	Rio Piles	Coordenadas ETRS 89 Huso 30 Cuenca Piles I			
		Coordenada Máxima		Coordenada Mínima	
		X	Y	X	Y
		287097	4823496	284858	4820092
Naturaleza sectores	<input checked="" type="checkbox"/> Urbano	Longitud: 3.826 m.			
	<input checked="" type="checkbox"/> No urbano	Longitud: 216 m.			
Masa de Agua (PH 2022-2027)		<input checked="" type="checkbox"/> Sí		<input type="checkbox"/> No	
Código Masa / Nombre Masa		ES145MAR000920		Río Piles I	
Categoría / Naturaleza		Río		Natural

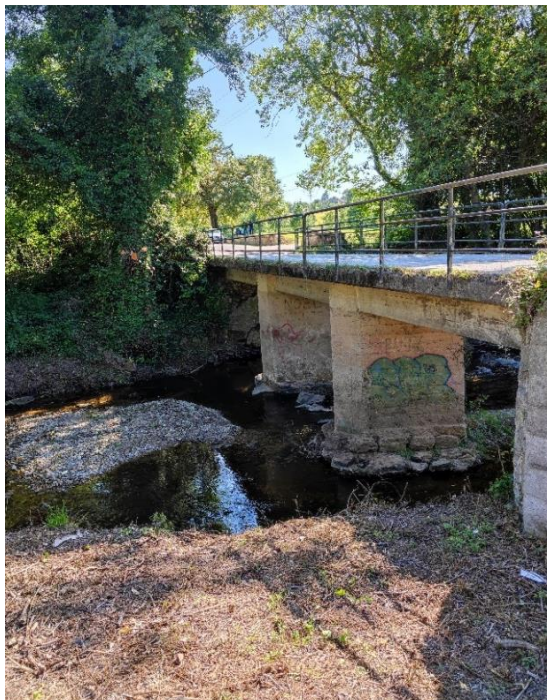
Foto 1. **(920-21-08)** Puente sobre el río Piles que da acceso al Parque de Granda. Presencia de sedimentación que evidencia el efecto azud. Coordenadas ETRS 89, Huso 30T, X:285565 Y:4820776.

1. **Impacto 920-21-08:** Puente con efecto azud, que presenta dos pilares en medio del cauce y reduce la sección de desagüe natural. (Foto 1).
2. **Impacto 920-20-09:** Derivación de caudal al humedal ornitológico Alfredo Noval, que genera colmatación por aporte de sedimentos en épocas de avenidas. (Foto 2).
3. **Impacto 920-20-10 y 920-20-13:** Ausencia de vegetación de ribera. Presencia de especies alóctonas en el cauce. Presencia de especies de etapas regresiva (Foto 3 y 6).
4. **Impacto 920-20-11 y 920-20-12:** Ausencia de vegetación de ribera. Presencia de especies alóctonas en la zona de servidumbre del cauce. (Foto 4 y 5).

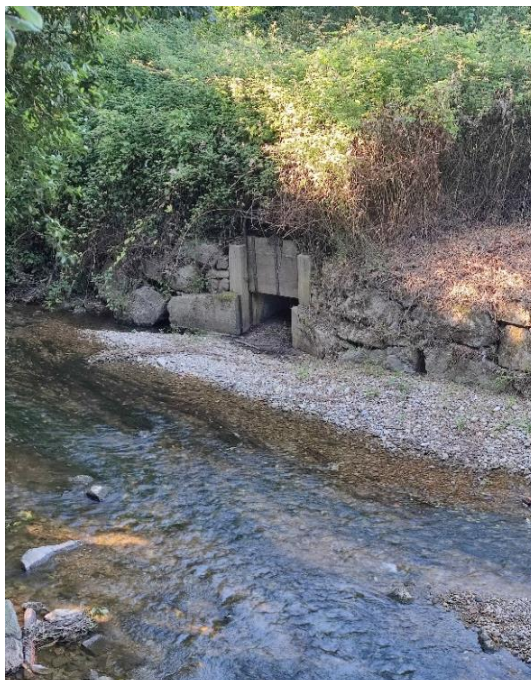
Foto 2. **(920-20-09)** Compuerta de canal de derivación situada en la margen derecha que aporta agua al humedal ornitológico Alfredo Noval, colmatado por aporte de sedimentos en avenidas. Coordenadas ETRS 89, Huso 30T, X:285556 Y:4820800.

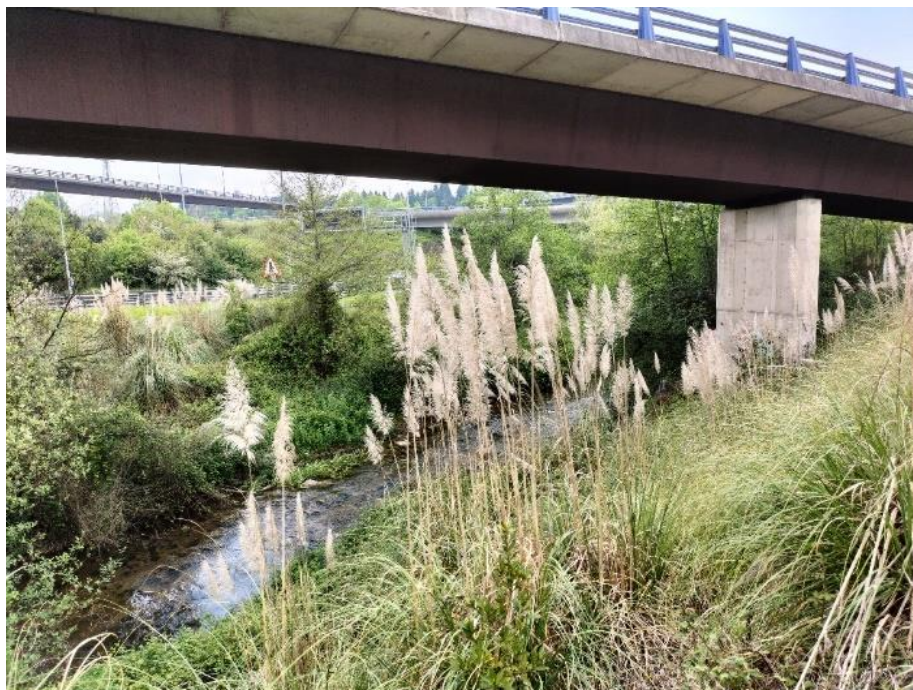
Foto 4. (920-20-11) Río Piles a su paso por la intersección de las vías AS-1 y A-8. Se observa presencia de especies indicadoras de etapas regresivas y abundancia de *Cortaderia spp.*  
Coordenadas ETRS 89, Huso 30T, X: 285401 Y: 4821567.

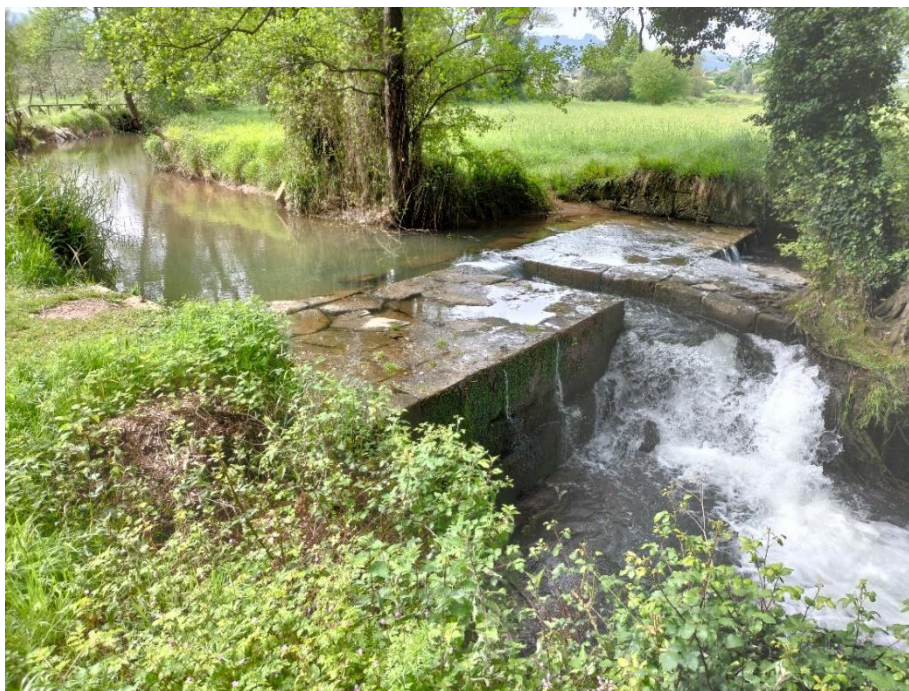
Foto 1. **(920-21-21)** Arroyo Meredal próximo a su confluencia con el arroyo Llantones. Ocupación transversal del cauce. Coordenadas ETRS 89, Huso 30T, X: 286326, Y: 4819699.

1. **Impacto 920-21-21:** Barrera transversal que reduce la sección de desagüe natural del cauce (azud). Discontinuidad en la vegetación de ribera. Presencia de especies de etapas regresivas. Pérdida de conectividad ecológica transversal y longitudinal. (Foto 1).

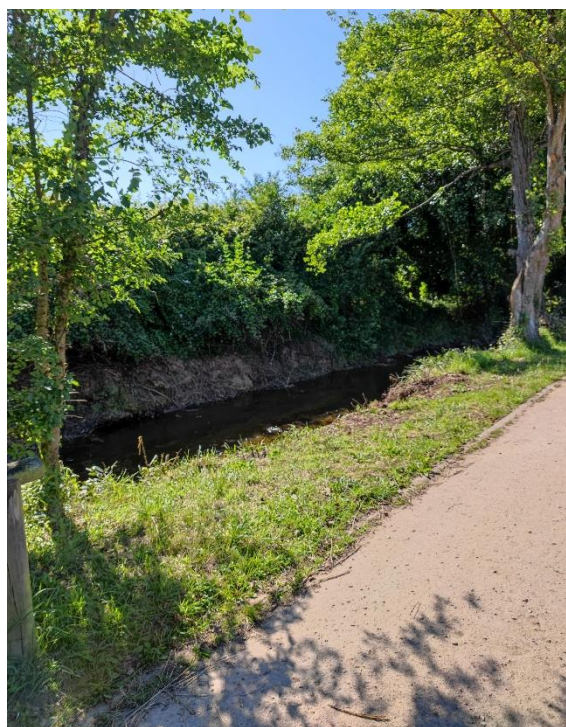
Foto 2: **(920-21-23)** Río Piles en la zona del paseo fluvial aguas abajo de la confluencia con el arroyo Llantones con una zona ausencia de vegetación de ribera. Coordenadas ETRS 89, Huso 30T, X: 285635 Y: 4820676.

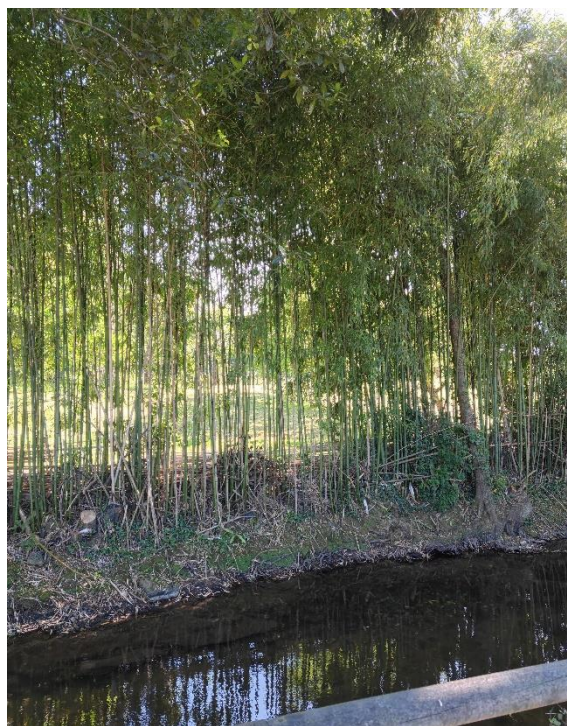
Foto 3: (920-21-24) Río Piles en la zona del paseo fluvial aguas abajo de la confluencia con el arroyo Llantones con presencia de bambú. Coordenadas ETRS 89, Huso 30T, X: 285662 Y: 4820599.

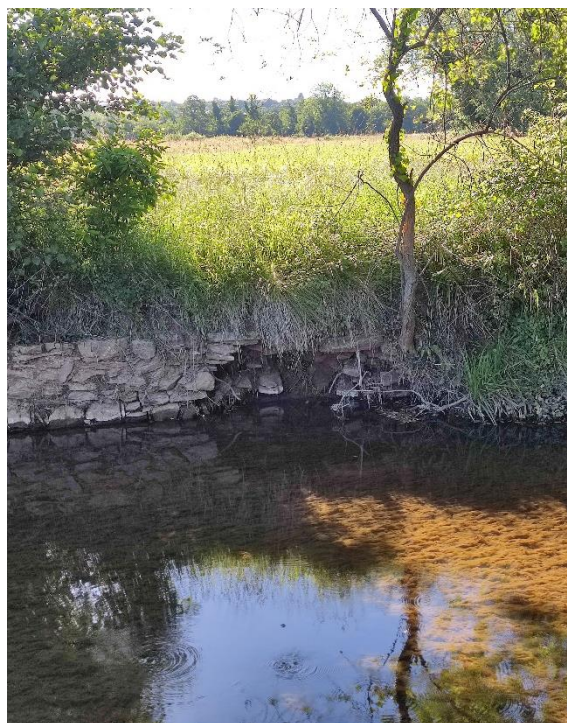
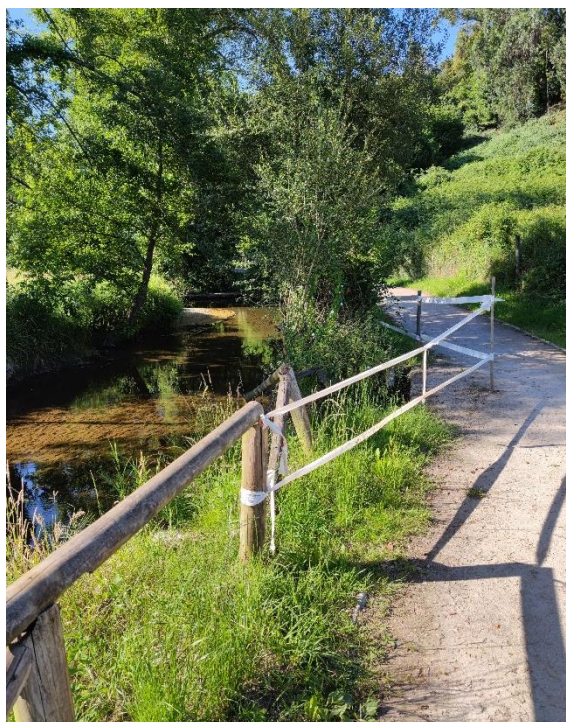
Foto 4: (920-21-25) Arroyo Meredal a su paso por la senda fluvial del río Piles, donde se observa erosión en la margen derecha. Coordenadas ETRS 89, Huso 30T, X:286345 Y:4819667.

Foto 5: (920-21-26) Arroyo Meredal a su paso por la senda fluvial del río Piles, donde se observa erosión por ausencia de vegetación en la margen derecha. Coordenadas ETRS 89, Huso 30T, X:286345 Y:4819667.

4. **Impacto 920-21-25 y 920-21-25:** Erosión de márgenes. Ausencia de vegetación de ribera. (Fotos 4 y 5).
5. **Impacto 920-21-27:** Canal de derivación que transporta agua para un antiguo uso de molinería. (Foto 6).

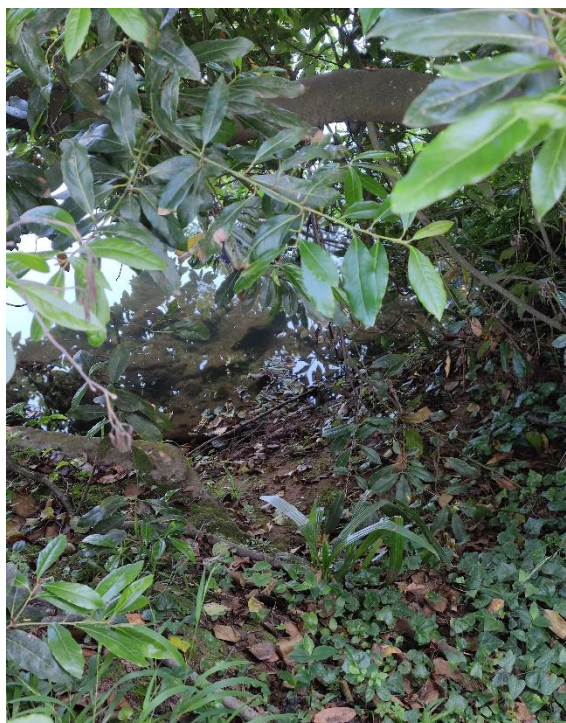
Foto 6: (920-21-27) Inicio de Canal de derivación del arroyo Meredal desde el cauce principal, el cual se considera como el propio cauce en la capa 1:25000 del IGN. Coordenadas ETRS 89, Huso 30T, X: 286306, Y: 4819622.

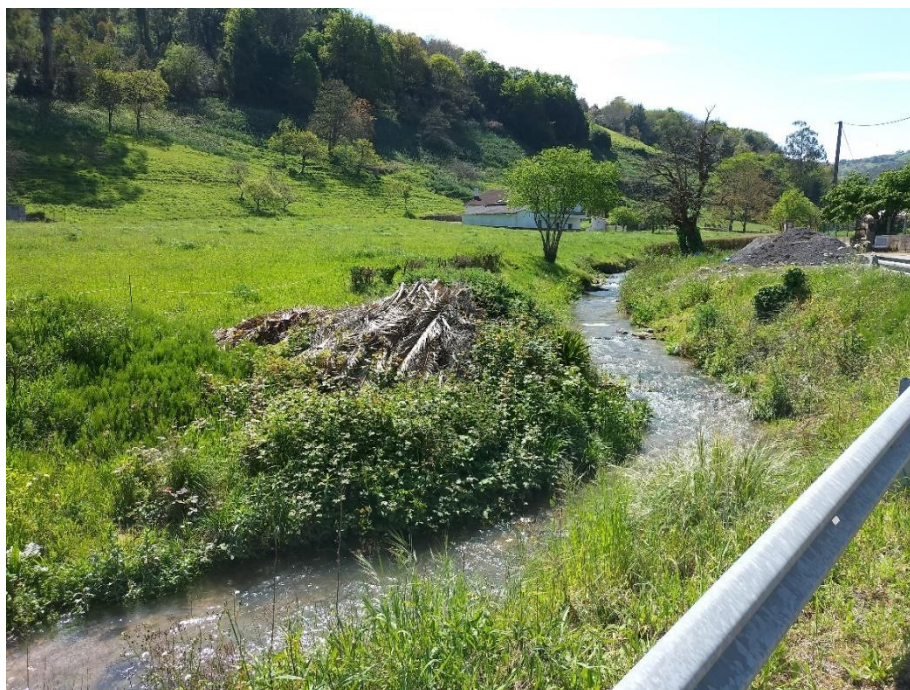
Foto 8. (920-21-18) Arroyo Llantones a su paso por la localidad de Llantones. En su margen derecha se observa una acumulación de restos vegetales y en su margen izquierda una explanada y un acopio de materiales. Coordenadas ETRS 89, Huso 30T, X: 282768 Y: 4817263.

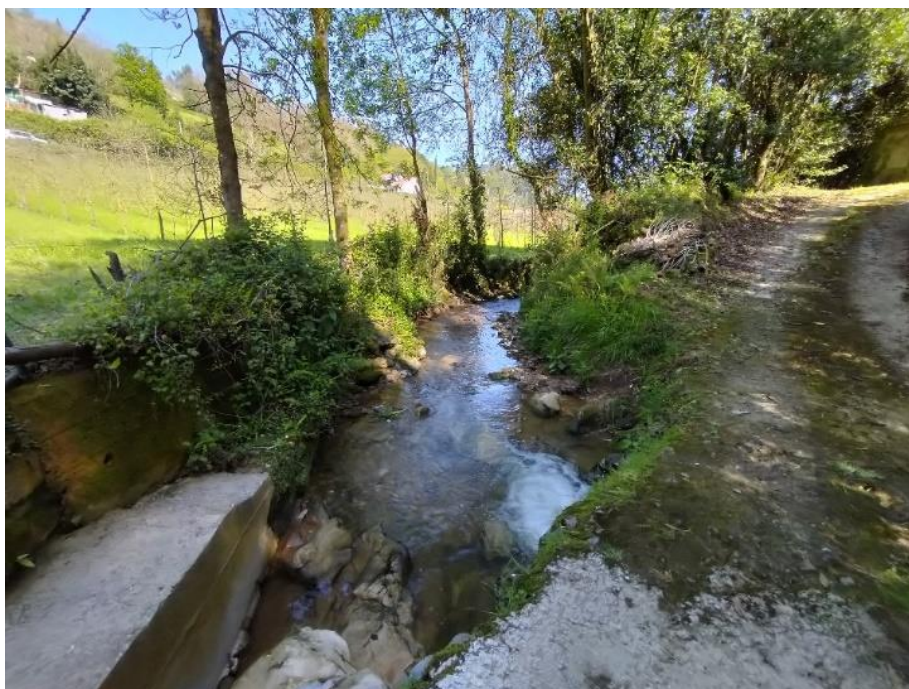
Foto 9. (920-21-19) Arroyo Llantones en zona próxima a su cabecera. Coordenadas ETRS 89, Huso 30T, X: 282525 Y: 4816554.

8. **Impacto 920-21-19:** Modificación de la sección natural de desagüe por entubamiento del cauce bajo un camino rural. Ausencia de vegetación de ribera en el camino. (Foto 9).

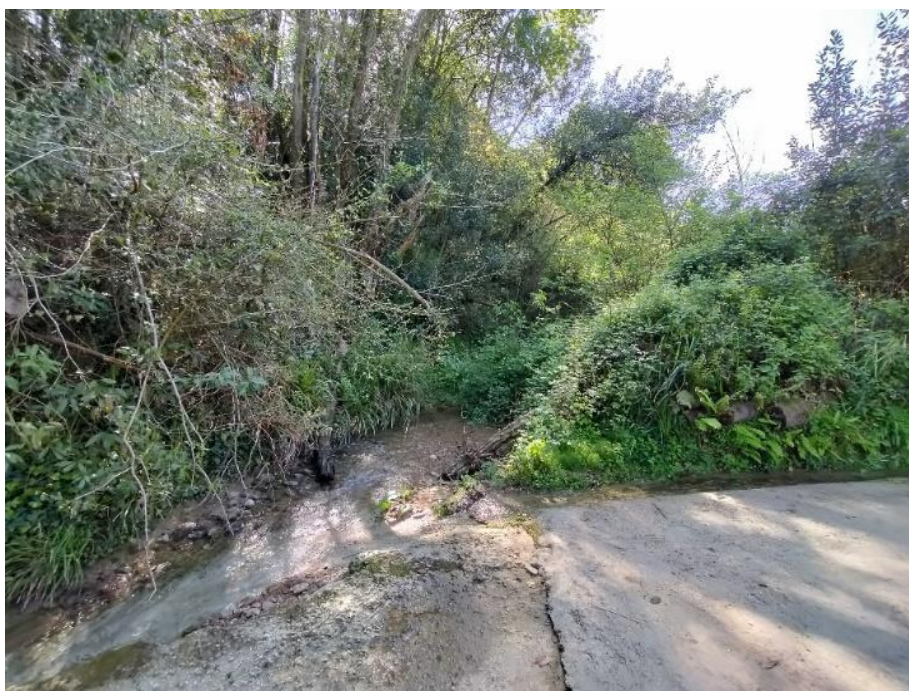
Foto 10. (920-21-20) Arroyo Llantones en zona próxima a su cabecera. Coordenadas ETRS 89, Huso 30T, X: 282525 Y: 4816554.

9. **Impacto 920-21-20:** Modificación de la sección natural de desagüe por encauzamiento del cauce en una cuneta de un camino rural. Alteración de márgenes. Ausencia de vegetación de ribera en el camino. (Foto 10).

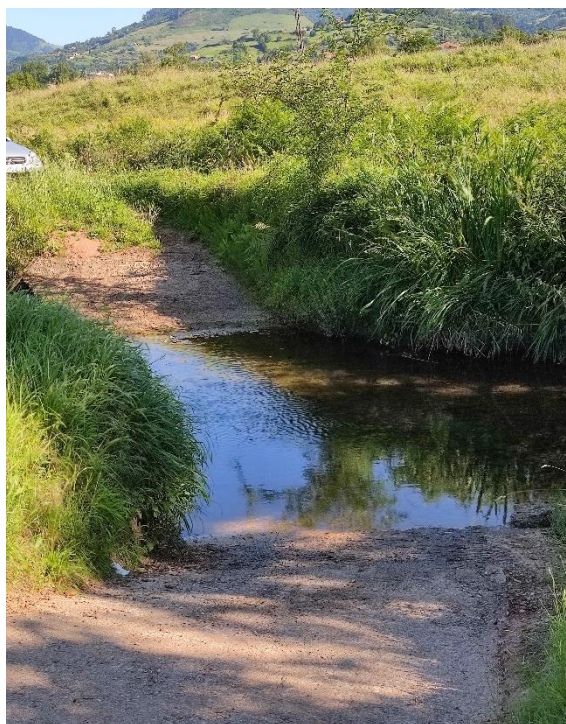
Foto 11. **(920-21-30)** Arroyo Meredal en la zona próxima a la confluencia con el arroyo Llantones con un vadeo cementado. Coordenadas ETRS 89, Huso 30T, X: 286134 Y: 4819825.

10. **Impacto 920-21-30:** Alteración de márgenes y del sustrato del cauce por vadeo para vehículos cementado. Ausencia de vegetación de ribera (Foto 11).

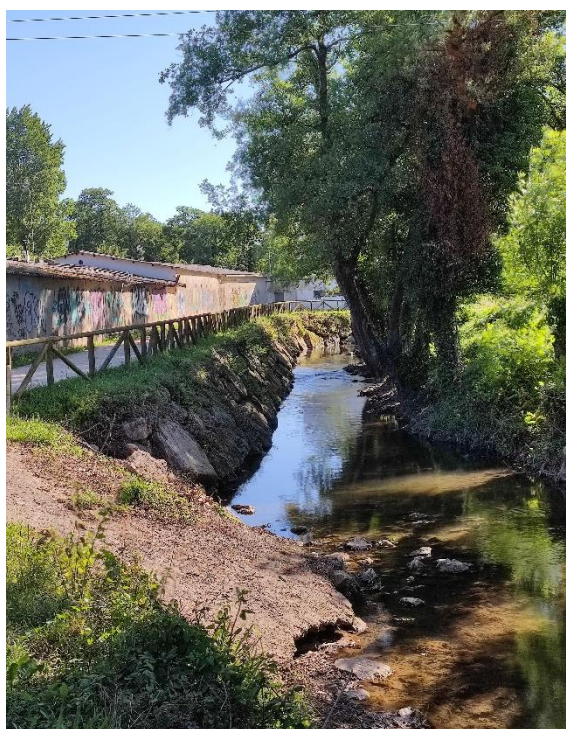
Foto 12. **(920-21-31)** Arroyo Meredal en la zona próxima a la confluencia con el arroyo Llantones, viéndose una bajada cementada al cauce y ausencia de bosque en la escollera. Coordenadas ETRS 89, Huso 30T, X: 285912 Y: 4820202.

11. **Impacto 920-21-31:** Alteración de márgenes por escollera no vegetada y presencia de bajada al cauce. Ausencia de vegetación de ribera (Foto 12).

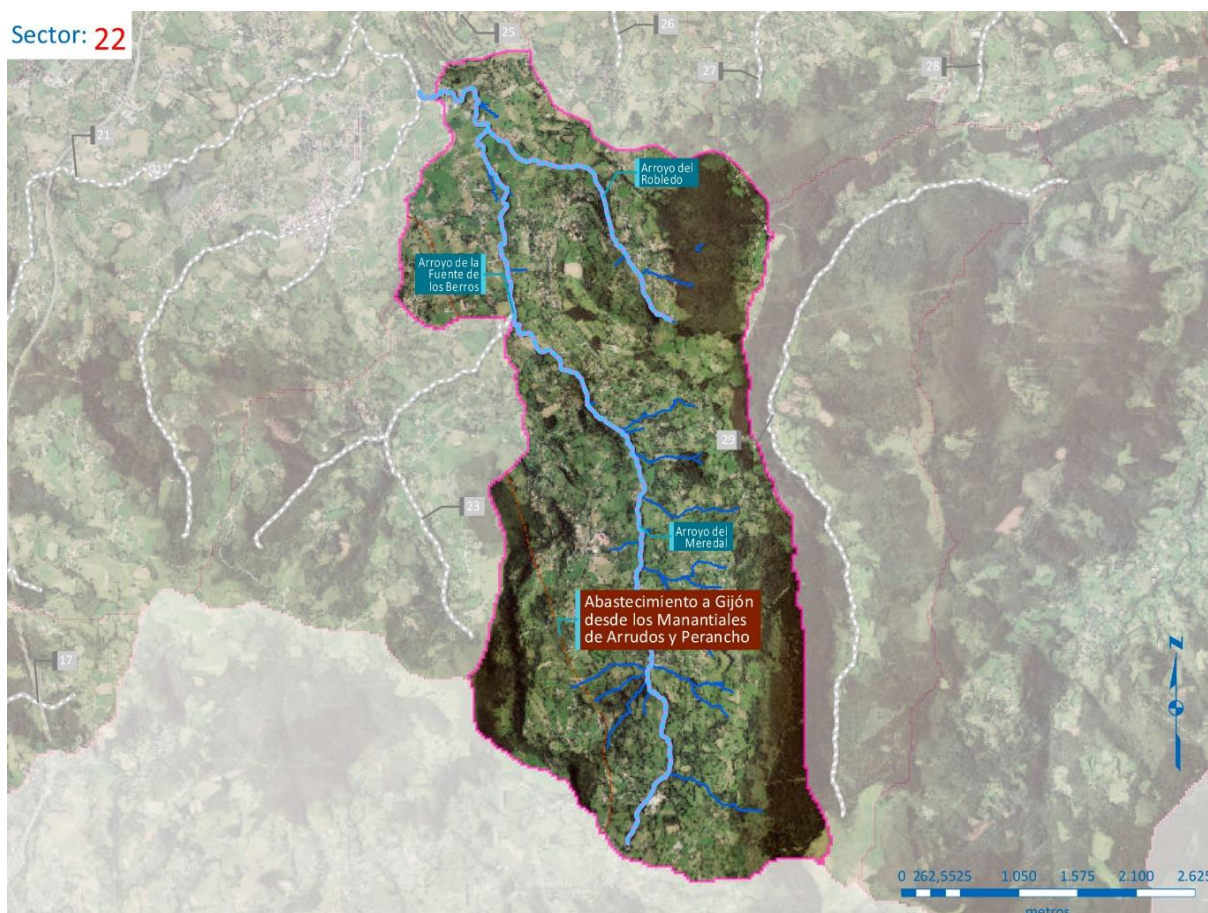
## ORTOFOTO SECTOR

DESCRIPCIÓN GENERAL DEL SECTOR					
Cauce:	Arroyo del Meredal y Arroyo de Robledo tributario por la margen derecha.	Coordenadas ETRS 89 Huso 30 Cuenca Piles I			
		Coordenada Máxima		Coordenada Mínima	
		X	Y	X	Y
		290151	4819656	286232	4812369
Naturaleza Sector	<input checked="" type="checkbox"/> Urbano	Longitud: 2.182 m.			
	<input checked="" type="checkbox"/> No urbano	Longitud: 9.536 m.			
Masa de Agua (PH 2022-2027)		<input type="checkbox"/> Sí		<input checked="" type="checkbox"/> No	
Código Masa / Nombre Masa		ES145MAR000920		Río Piles I	
Categoría / Naturaleza		Arroyo		Natural

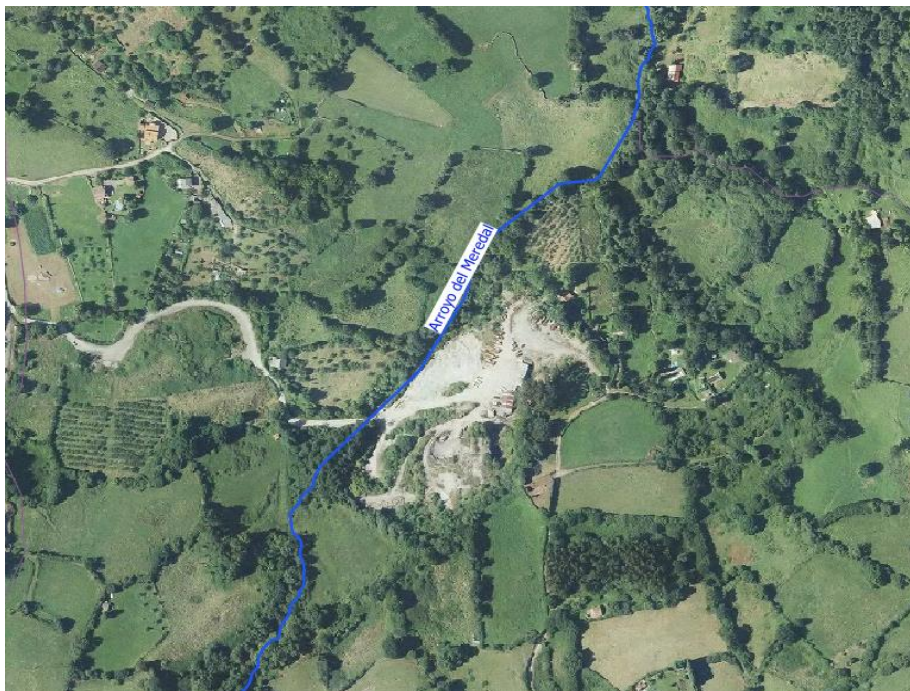
Foto 1. (920-22-22) Arroyo Meredal a su paso por un depósito de materiales próximo a su cabecera.  
Coordenadas ETRS 89, Huso 30T, X: 288494, Y: 4813059.

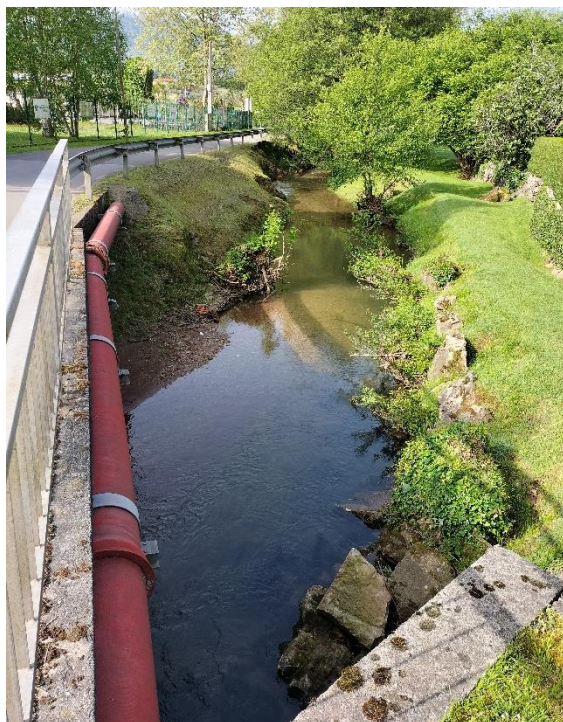
Foto 2. (920-22-32) Ausencia de vegetación de ribera del río Meredal, a su paso por Vega de Abajo,  
coordenadas ETRS 89, Huso 30 T, X: 286980, Y: 4818856.

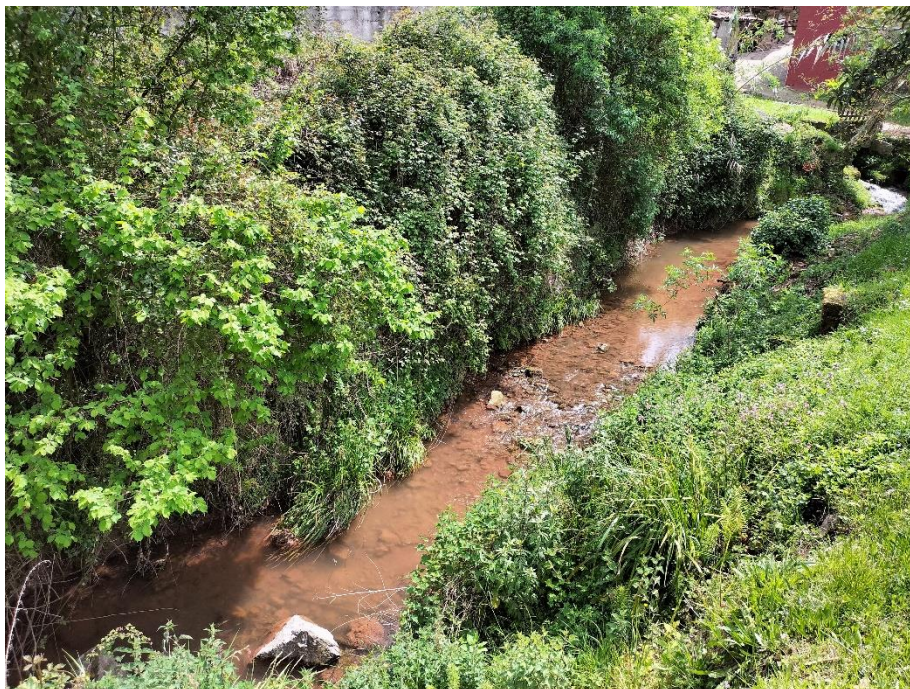
Foto 3. **(920-22-33)** Ausencia de vegetación de ribera y presencia de especies de etapas regresivas en el arroyo Meredal, a su paso por Baldornón, coordenadas ETRS 89, Huso 30T, X: 288548 Y: 4814277.

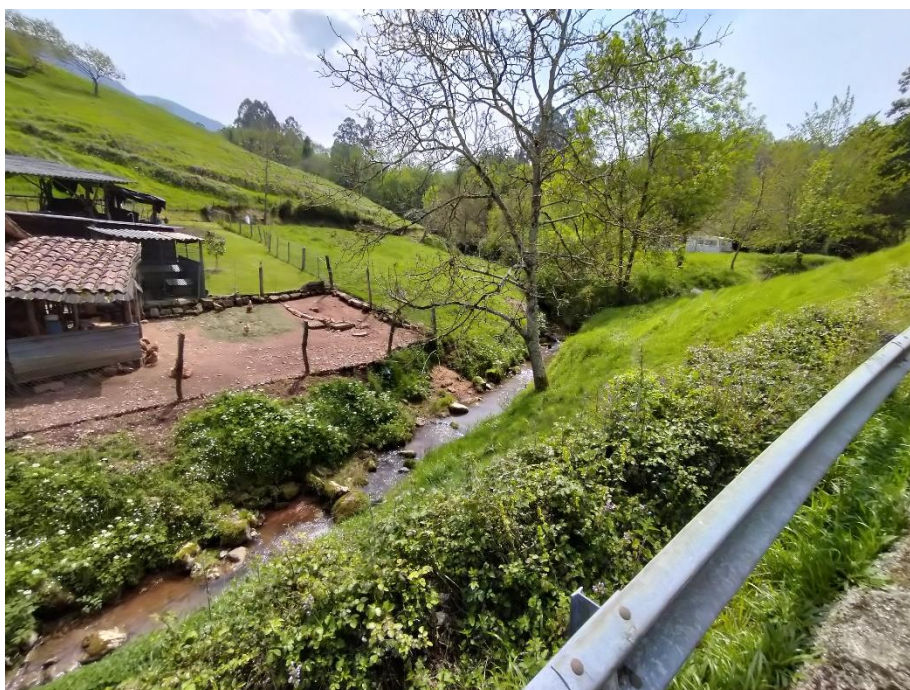
Foto 4. **(920-22-34)** Ocupación de la margen derecha por losa de hormigón en el arroyo Meredal y ausencia de vegetación de ribera en ambas márgenes, a su paso por Baldornón, coordenadas ETRS 89, Huso 30T, X: 288519 Y: 4814242.

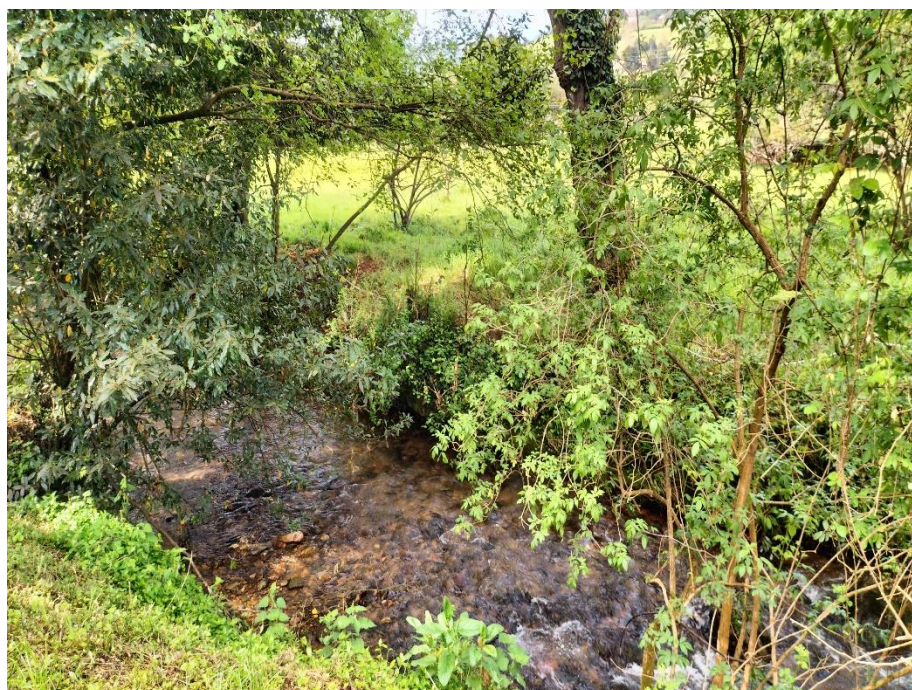
Foto 6. Arroyo Meredal en la zona proxima a la localidad de Linares. Se aprecia buena estructura del lecho y presencia de varias clares de edad en el bosque de ribera. Coordenadas ETRS 89, Huso 30T, X: 287280 Y: 4817621.

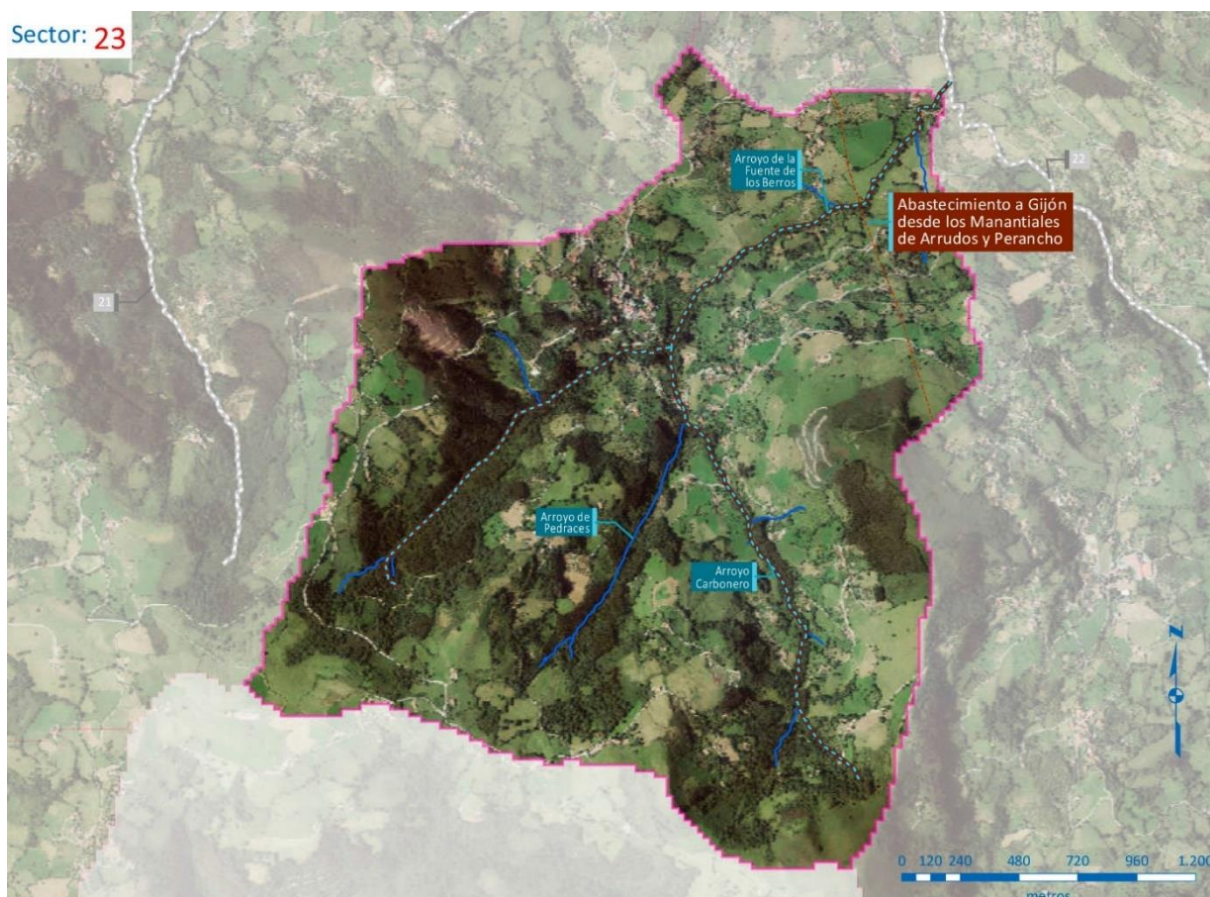
## ORTOFOTO SECTOR

DESCRIPCIÓN GENERAL DEL SECTOR					
Cauce:	Arroyo de la Fuente de los Berros y Carbonero, como tributarios por la margen izquierda del arroyo Meredal.	Coordenadas ETRS 89 Huso 30 Cuenca Piles I			
		Coordenada Máxima		Coordenada Mínima	
		X	Y	X	Y
		287432	4817492	284432	4814144
Naturaleza Sector	<input checked="" type="checkbox"/> Urbano	Longitud: 650 m.			
	<input checked="" type="checkbox"/> No urbano	Longitud: 4.903 m.			
Masa de Agua (PH 2022-2027)		<input type="checkbox"/> Sí		<input checked="" type="checkbox"/> No	
Código Masa / Nombre Masa		ES145MAR000920		Río Piles I	
Categoría / Naturaleza		Arroyo		Natural

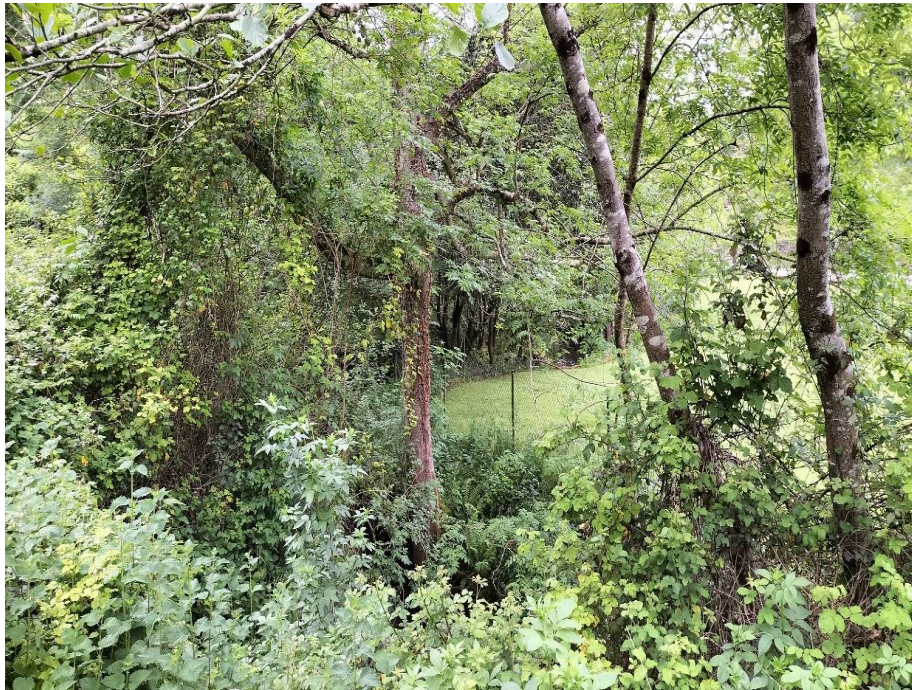
Foto 1. Arroyo de la Fuente de los Berros en la zona próxima a la localidad de Lavandera. Se aprecia una buena estructura de bosque de ribera con presencia de diversos estratos de vegetación. Coordenadas ETRS 89, Huso 30T, X: 286973, Y: 4816859.

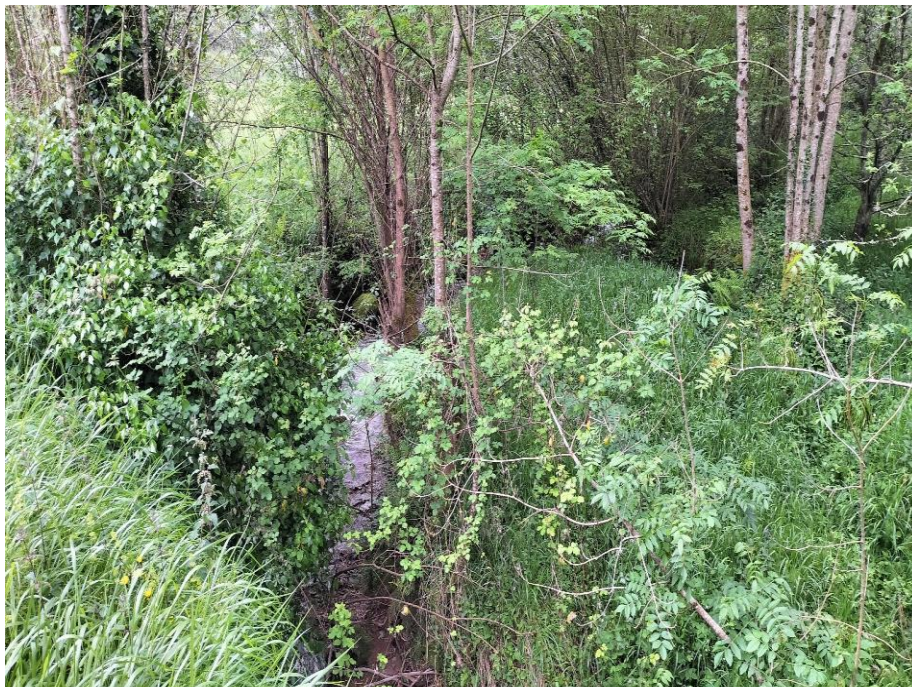
Foto 2. Arroyo Carbonero en la zona próxima a su cabecera. Se aprecia una buena estructura de bosque de ribera con presencia de diversos estratos de vegetación. Coordenadas ETRS 89, Huso 30T, X: 286603, Y: 4815359.
