CONFEDERACIÓN
HIDROGRÁFICA
DEL CANTÁBRICO, O.A.

MEMORIA RESUMEN PILES I

**Diagnóstico ambiental e hidromorfológico
de los entornos fluviales en el municipio de
Gijón (Asturias).**

Clave: N1.803.429/0411

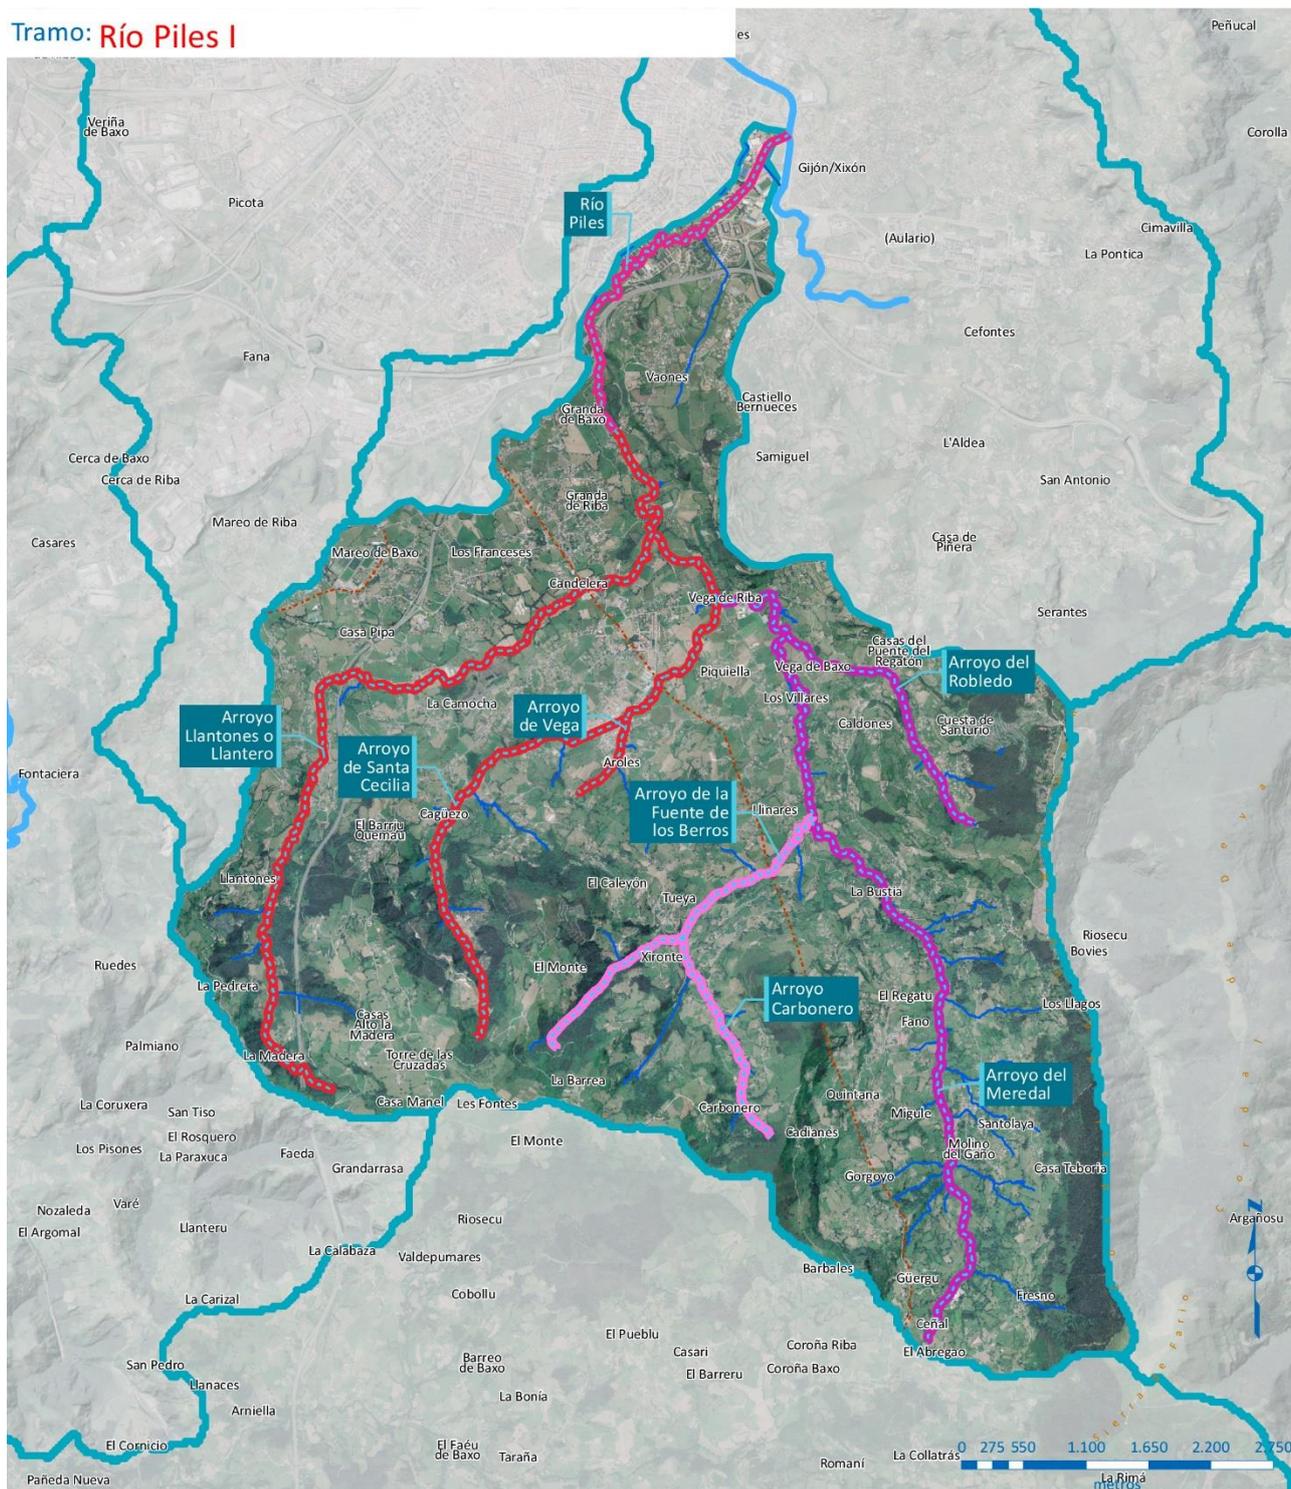
Foto 1. Cauces del ámbito de estudio.

- 20 - Piles Ia
- - - 21 - Llantones - Sta. Cecilia
- - - 22 - Meredal - Robledo
- - - 23 - Carbonero
- Masas de agua
- Cauce
- - - Canalización
- - - Tubería

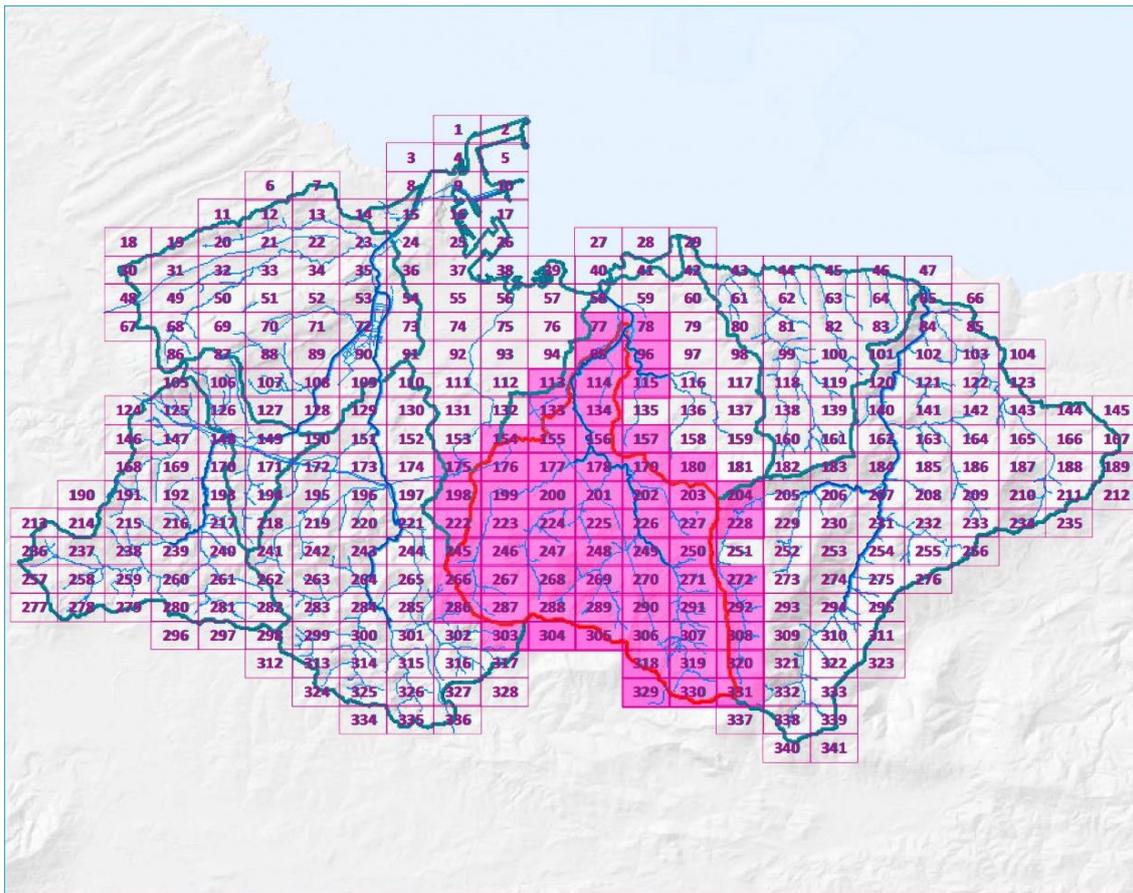
Foto 2. Retícula 1:5:000 con las ortofotos numeradas que cubren el ámbito de estudio

En la cuenca Piles I se han visitado las siguientes hojas 5.000:

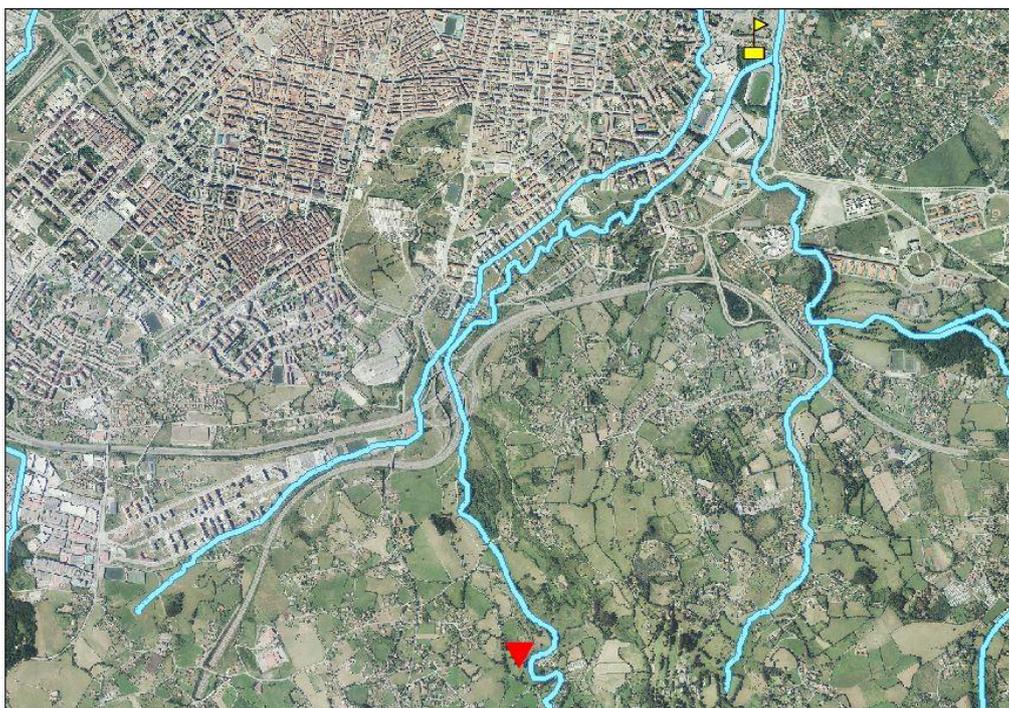
Foto 3. Tramo volado del cauce del río Piles

▼ Inicio del vuelo 🚩 Fin

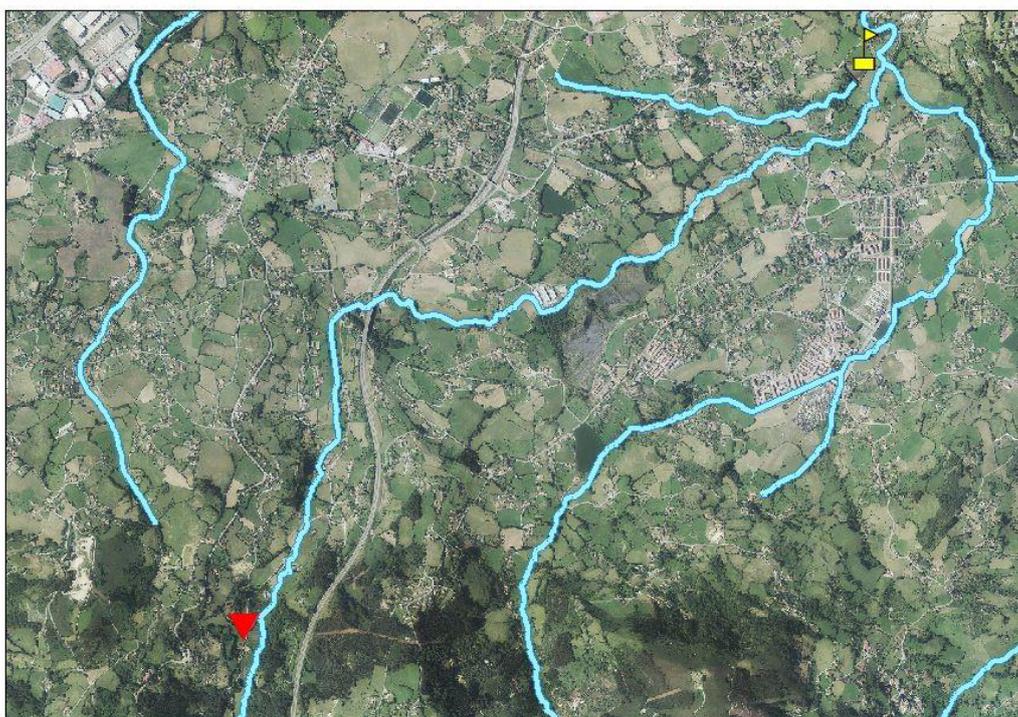
Foto 4. Tramo volado del cauce del arroyo Llantones

▼ Inicio del vuelo 🚩 Fin

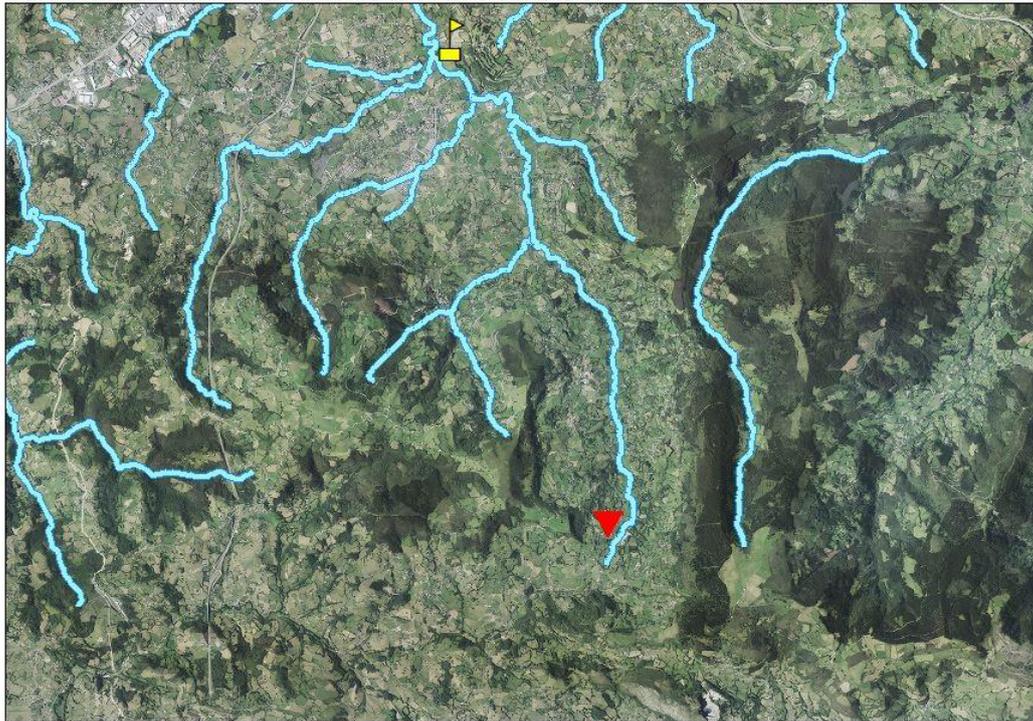
Foto 5. Tramo volado del cauce del arroyo Meredal

▼ Inicio del vuelo 🚩 Fin

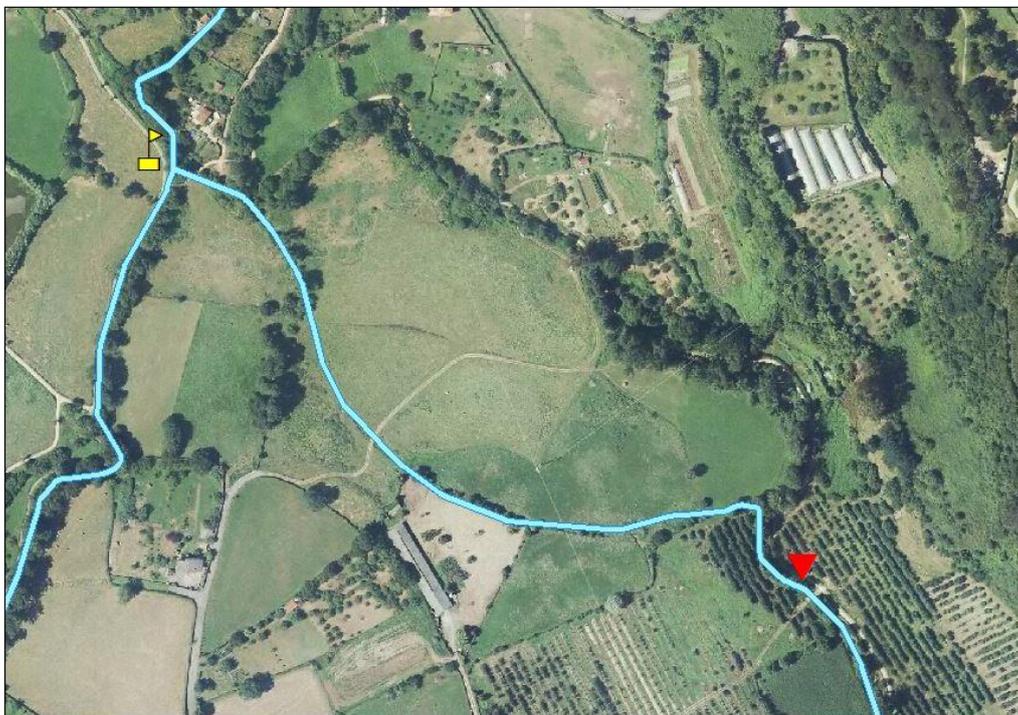
Foto 6. Tramo volado del cauce del canal de derivación del Meredal.

▼ Inicio del vuelo 🚩 Fin

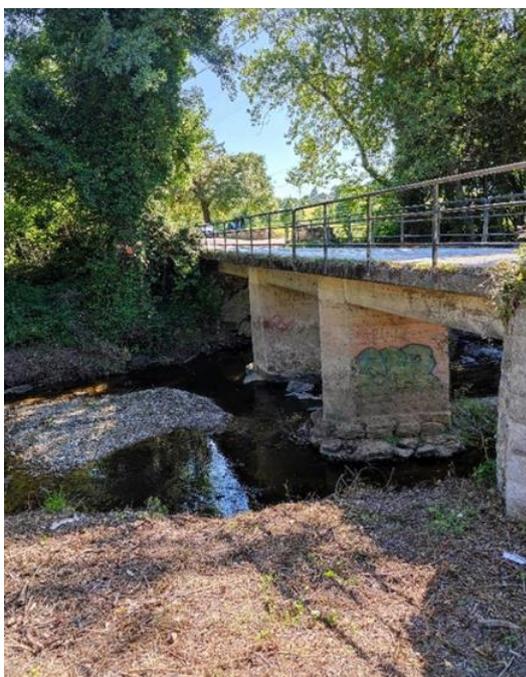
- **Impacto 920-21-08:** Puente con efecto azud, que presenta dos pilares en medio del cauce y reduce la sección de desagüe natural.

Foto 7. Puente sobre el río Piles que da acceso al Parque de Granda. Presencia de sedimentación que evidencia el efecto azud. Coordenadas ETRS 89, Huso 30T, X:285565 Y:4820776.

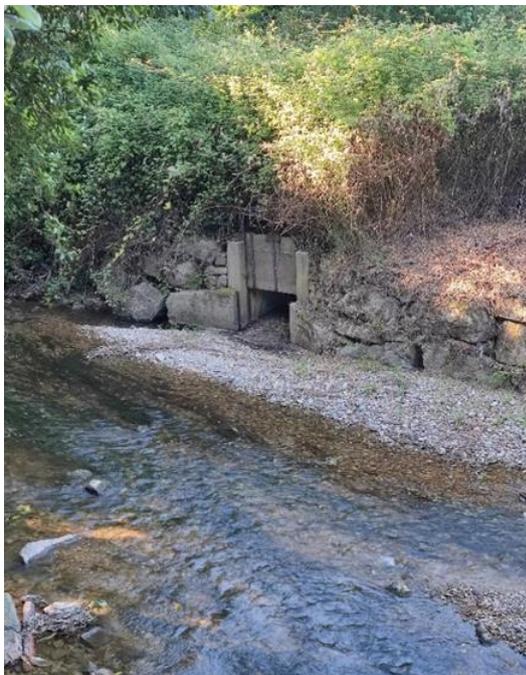
- **Impacto 920-20-09:** Derivación de caudal al humedal ornitológico Alfredo Noval, que genera colmatación por aporte de sedimentos en avenidas.

Foto 8. Compuerta de canal de derivación situada en la margen derecha que aporta agua al humedal ornitológico Alfredo Noval, colmatado por aporte de sedimentos en avenidas. Coordenadas ETRS 89, Huso 30T, X:285556 Y:4820800.

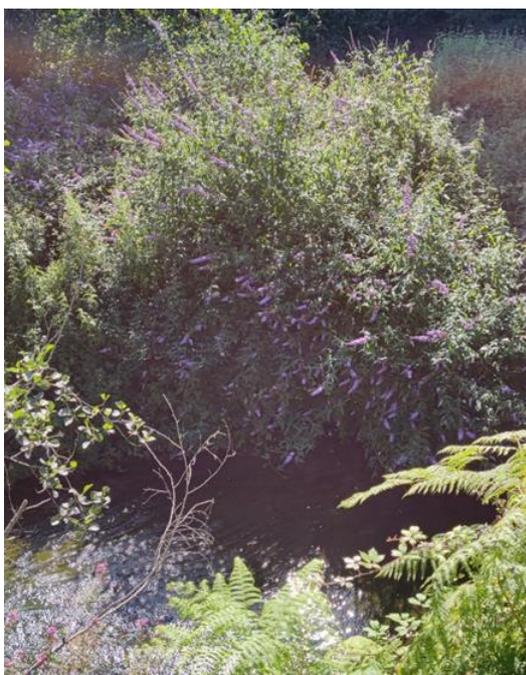
- **Impacto 920-20-10:** Ausencia de vegetación de ribera. Presencia de especies alóctonas en el cauce. Presencia de especies de etapas regresivas.

Foto 9. Río Piles a su paso por las autovías AS-1 y AS-8. Se observa presencia de sedimentación en el medio del cauce y un gran rodal conformado por Buddleja davidii. Coordenadas ETRS 89, Huso 30T, X: 285341 Y: 4821737.

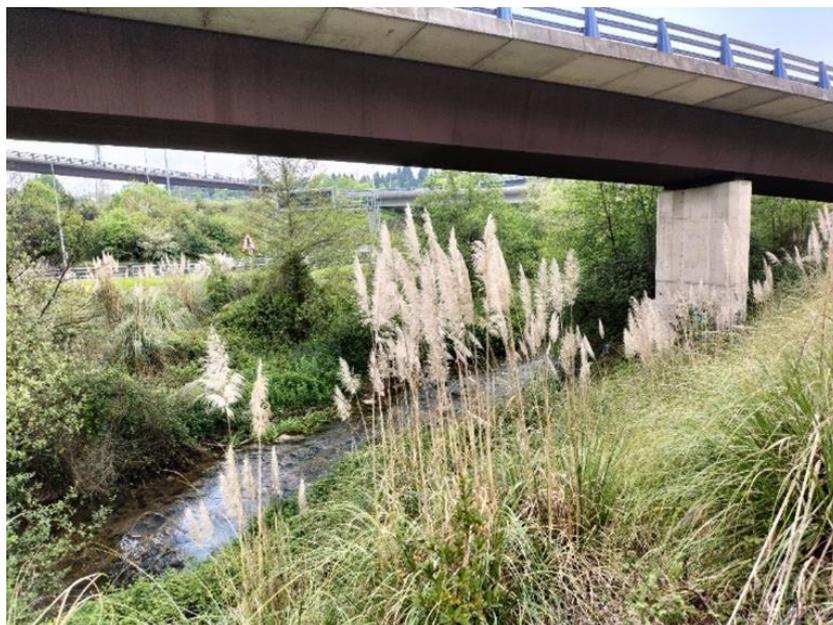
- **Impacto 920-20-11:** Ausencia de vegetación de ribera. Presencia de especies alóctonas en la zona de servidumbre del cauce. Presencia de especies de etapas regresivas.

Foto 10. Río Piles a su paso por la intersección de las vías AS-1 y A-8. Se observa presencia de especies indicadoras de etapas regresivas y abundancia de Cortaderia spp. Coordenadas ETRS 89, Huso 30T, X: 285401 Y: 4821567.

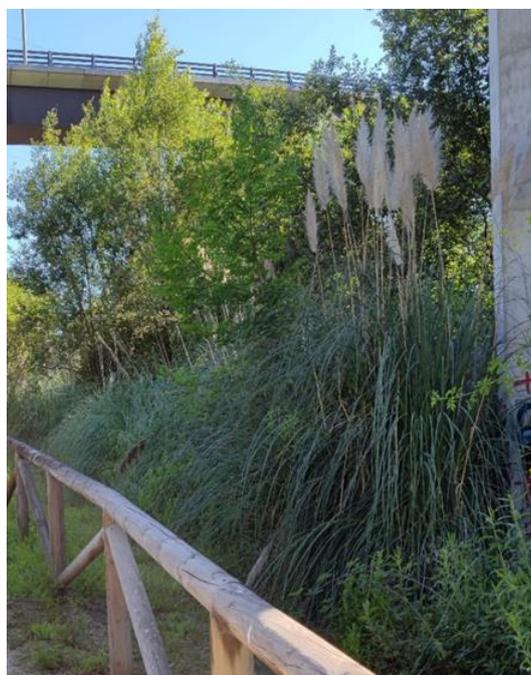
- **Impacto 920-20-12:** Ausencia de vegetación de ribera. Presencia de especies alóctonas en la zona de servidumbre del cauce.

Foto 11. Río Piles a su paso por la intersección de las vías AS-1 y A-8. Se observa presencia de Cortaderia spp. Coordenadas ETRS 89, Huso 30T, X: 285347 Y: 4821801.

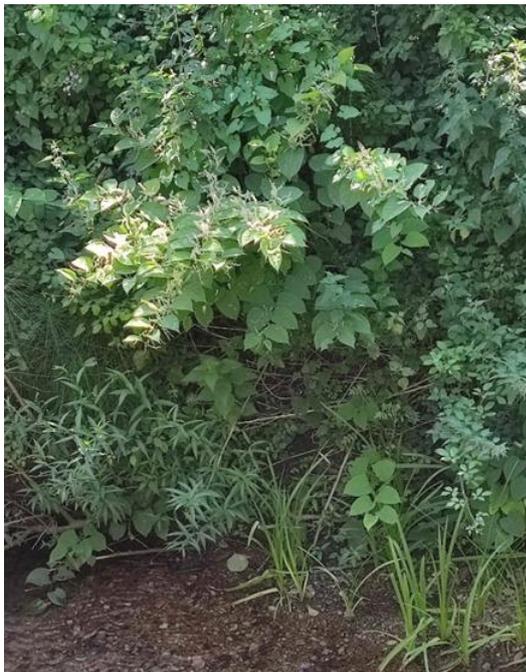
- **Impacto 920-20-13:** Ausencia de vegetación de ribera. Presencia de especies alóctonas en el cauce. Presencia de especies de etapas regresivas.

Foto 12. Río Piles a su paso por el parque fluvial de Viesques. Se observa presencia de *Fallopia japonica*. Coordenadas ETRS 89, Huso 30T, X: 285725 Y: 4822276.

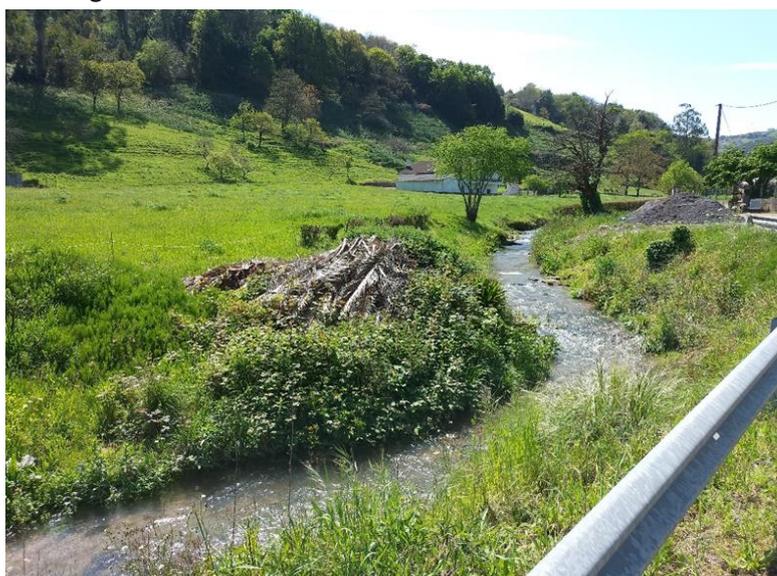
- **Impacto 920-21-18:** Ausencia de vegetación de ribera en ambas márgenes. Explanada de acopio de materiales en la zona de servidumbre del cauce y consiguiente alteración de márgenes. Presencia de desechos vegetales.

Foto 13. Arroyo Llantones a su paso por la localidad de Llantones. En su margen derecha se observa una acumulación de restos vegetales y en su margen izquierda una explanada y un acopio de materiales. Coordenadas ETRS 89, Huso 30T, X: 282768 Y: 4817263.

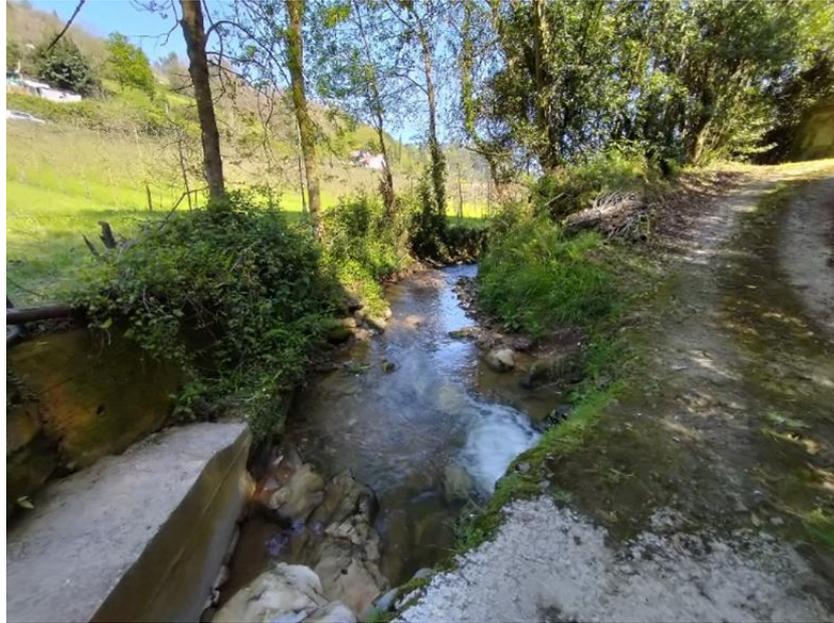
- **Impacto 920-21-19:** Modificación de la sección natural de desagüe por entubamiento del cauce bajo un camino rural. Ausencia de vegetación de ribera en el camino.

Foto 14. Arroyo Llantones en zona próxima a su cabecera. Coordenadas ETRS 89, Huso 30T, X: 282525 Y: 4816554.

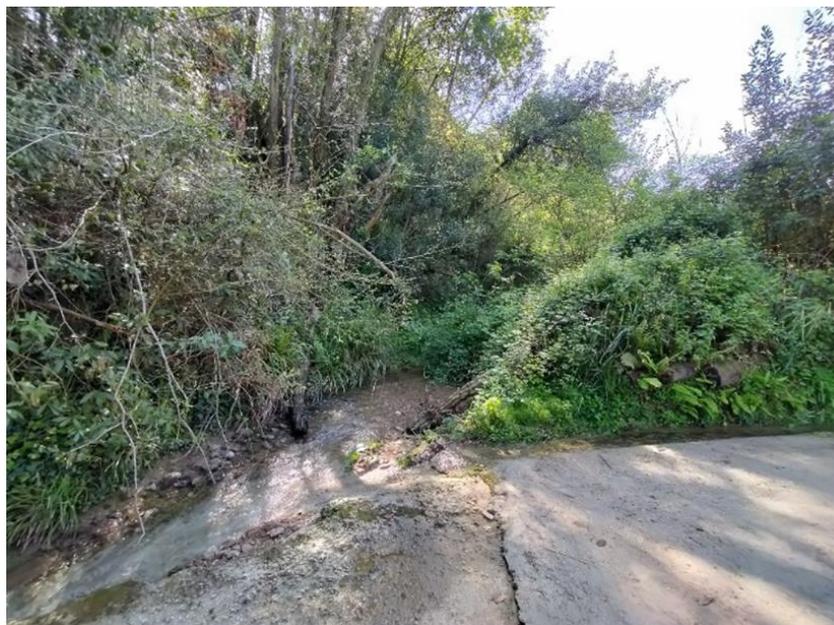
- **Impacto 920-21-20:** Modificación de la sección natural de desagüe por encauzamiento del cauce en una cuneta de un camino rural. Alteración de márgenes. Ausencia de vegetación de ribera en el camino.

Foto 15. Arroyo Llantones en zona próxima a su cabecera. Coordenadas ETRS 89, Huso 30T, X: 282525 Y: 4816554.

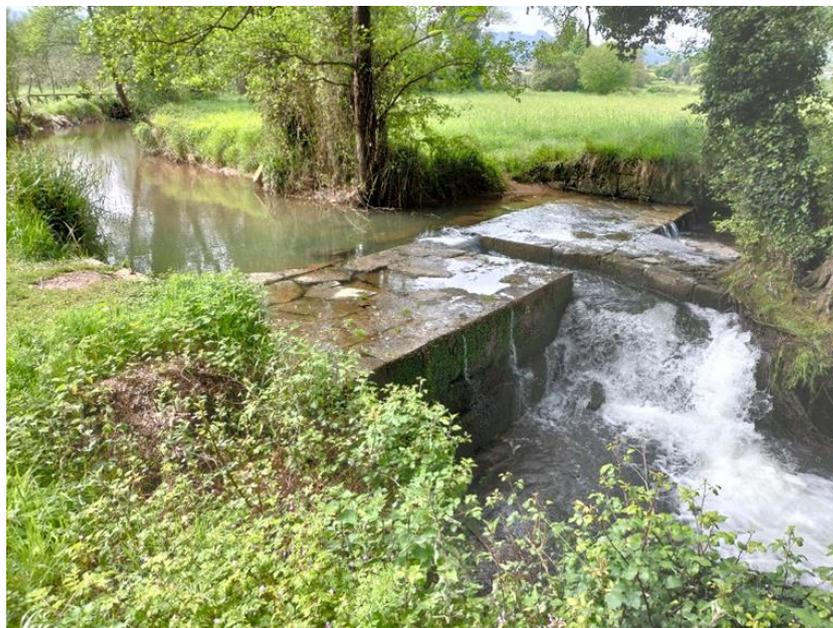
- **Impacto 920-21-21:** Barrera transversal que reduce la sección de desagüe natural del cauce (azud). Discontinuidad en la vegetación de ribera. Presencia de especies de etapas regresivas. Pérdida de conectividad ecológica tanto transversal como longitudinal.

Foto 16. Arroyo Meredal próximo a su confluencia con el arroyo Llantonos. Ocupación transversal del cauce. Coordenadas ETRS 89, Huso 30T, X: 286326, Y: 4819699.

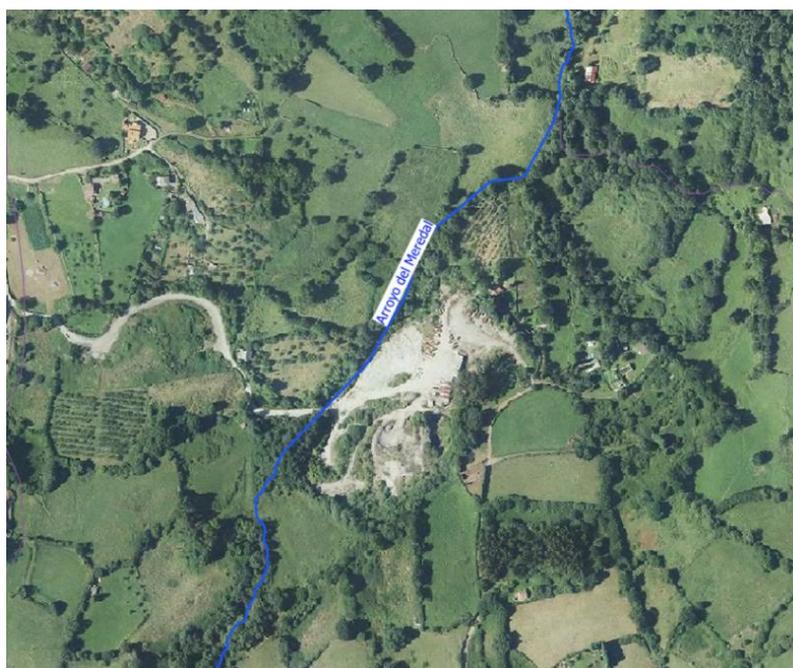
- **Impacto 920-22-22:** Alteración de márgenes por la presencia de un depósito de material en la zona de servidumbre de la margen derecha cercana a la cabecera del arroyo Meredal. Alteración del ecosistema de ribera.

Foto 17. Arroyo Meredal a su paso por un depósito de materiales próximo a su cabecera. Coordenadas ETRS 89, Huso 30T, X: 288494, Y: 4813059.

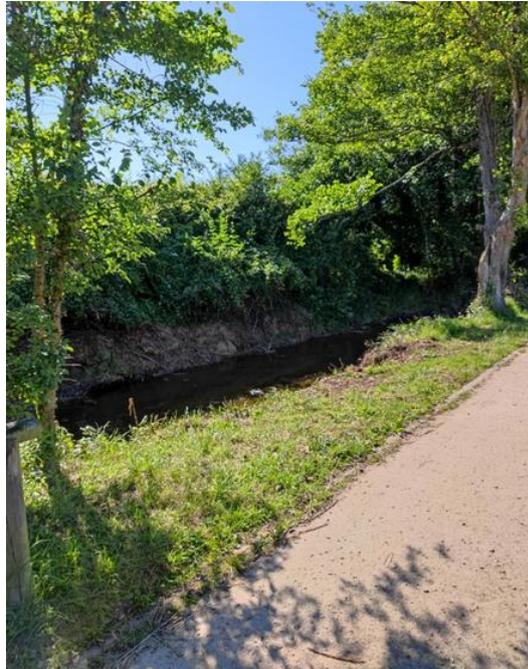
- **Impacto 920-21-23:** Ausencia de vegetación de ribera. Presencia de especies de etapas regresivas.

Foto 18. Arroyo Meredal en la zona próxima a la confluencia con el arroyo Llantones con una zona ausencia de vegetación de ribera. Coordenadas ETRS 89, Huso 30T, X: 285635 Y: 4820676.

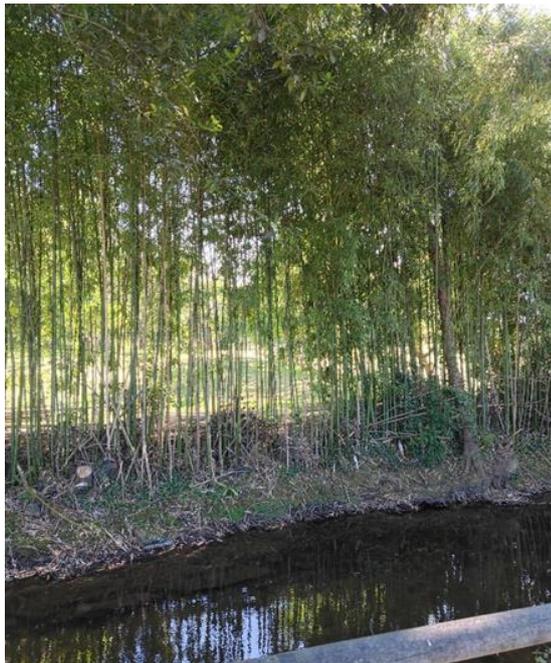
- **Impacto 920-21-24:** Ausencia de vegetación de ribera. Presencia de especies alóctonas en la margen izquierda.

Foto 19. Arroyo Meredal en la zona próxima a la confluencia con el arroyo Llantones con un vadeo cementado. Coordenadas ETRS 89, Huso 30T, X: 285662 Y: 4820599.

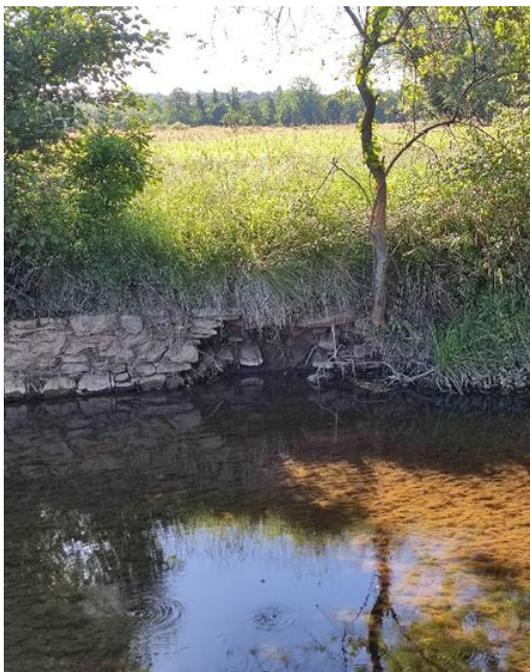
- **Impacto 920-21-25:** Erosión de márgenes. Ausencia de vegetación de ribera.

Foto 20. Arroyo Meredal a su paso por la senda fluvial del río Piles, donde se observa erosión en la margen derecha. Coordenadas ETRS 89, Huso 30T, X:286345 Y:4819667.

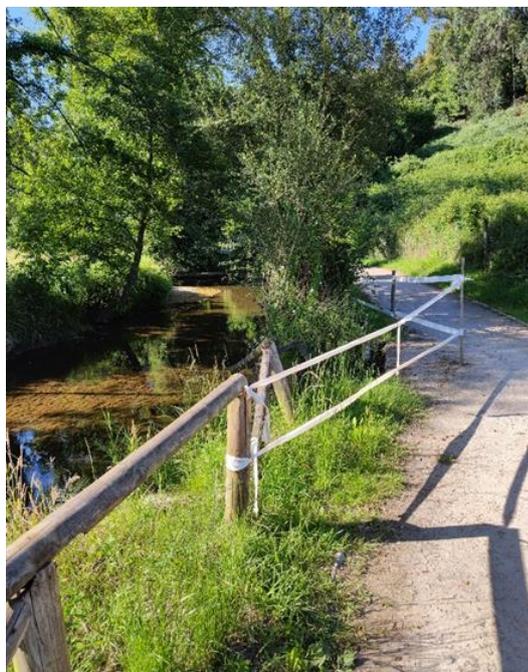
- **Impacto 920-21-26:** Erosión de márgenes. Ausencia de vegetación de ribera.

Foto 21. Arroyo Meredal a su paso por la senda fluvial del río Piles, donde se observa erosión por ausencia de vegetación en la margen derecha. Coordenadas ETRS 89, Huso 30T, X:286345 Y:4819667.

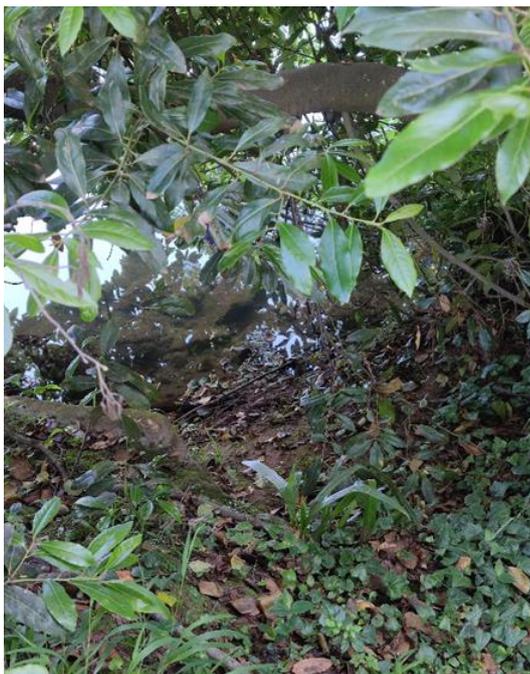
- **Impacto 920-21-27:** Canal de derivación que transporta agua para un antiguo uso de molinería.

Foto 22. Inicio de Canal de derivación del arroyo Meredal desde el cauce principal, el cual se considera como el propio cauce en la capa 1:25000 del IGN. Coordenadas ETRS 89, Huso 30T, X: 286306, Y: 4819622.

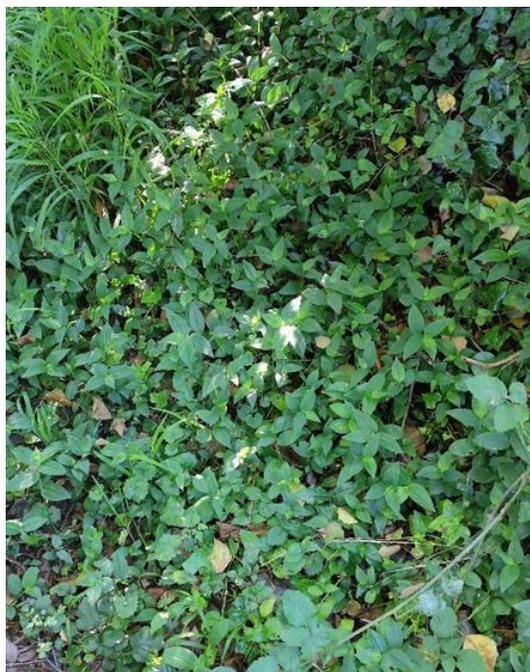
- **Impacto 920-21-28:** Ausencia de vegetación de ribera. Presencia de especies alóctonas en la margen izquierda.

Foto 23. Inicio de Canal de derivación del arroyo Meredal desde el cauce principal, con presencia de especies alóctonas invasoras como *Tradescantia fluminensis*. Coordenadas ETRS 89, Huso 30T, X: 286306 Y: 4819622.

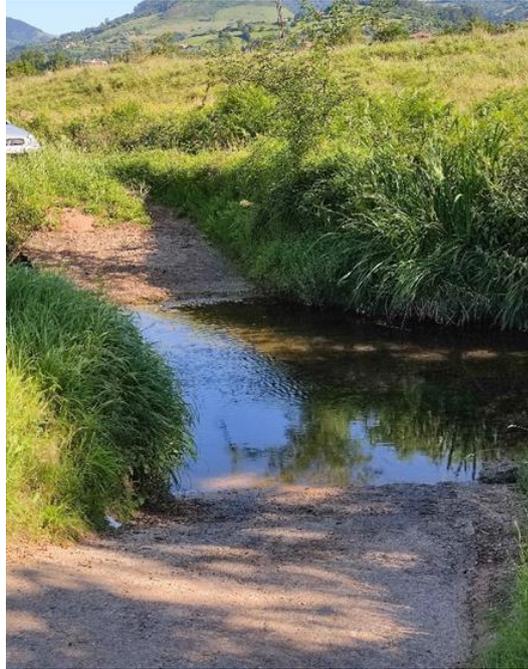
- **Impacto 920-21-30:** Alteración de márgenes y del sustrato del cauce por vadeo para vehículos cementado. Ausencia de vegetación de ribera.

Foto 24. Arroyo Meredal en la zona próxima a la confluencia con el arroyo Llantones con un vadeo cementado. Coordenadas ETRS 89, Huso 30T, X: 286134 Y: 4819825.

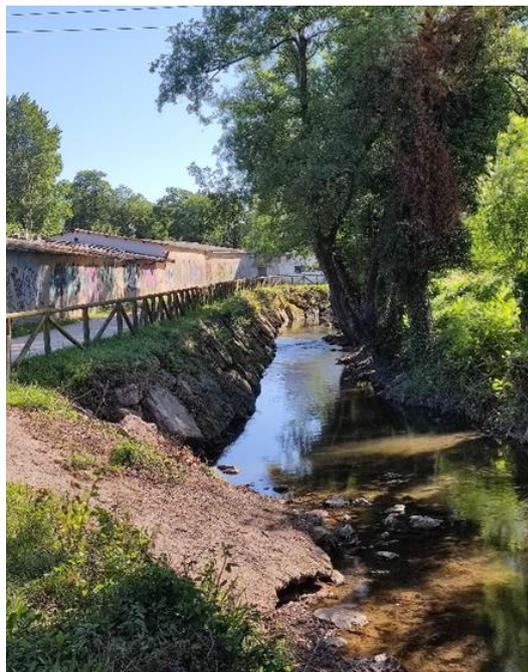
- **Impacto 920-21-31:** Alteración de márgenes por escollera no vegetada y presencia de bajada al cauce. Ausencia de vegetación de ribera.

Foto 25. Arroyo Meredal en la zona próxima a la confluencia con el arroyo Llantones, viéndose una bajada cementada al cauce y ausencia de bosque en la escollera. Coordenadas ETRS 89, Huso 30T, X: 285912 Y: 4820202.

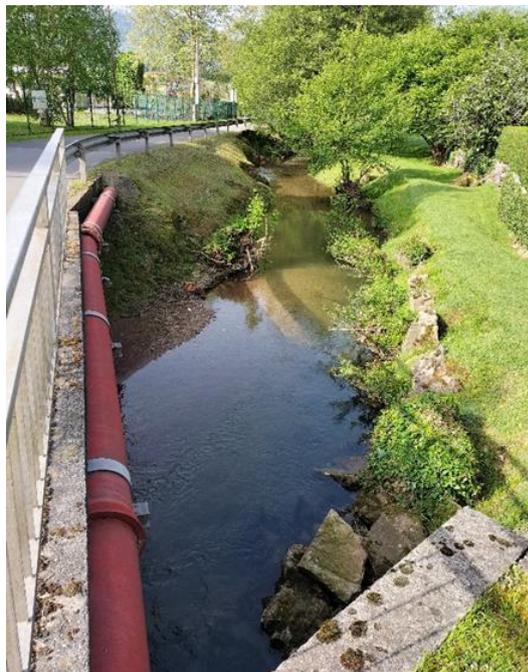
- **Impacto 920-22-32:** Ausencia de vegetación de ribera en ambas márgenes cercano a infraestructura vial y finca particular.

Foto 26. Ausencia de vegetación de ribera del río Meredal, a su paso por Vega de Abajo, coordenadas ETRS 89, Huso 30T, X: 286980, Y: 4818856.

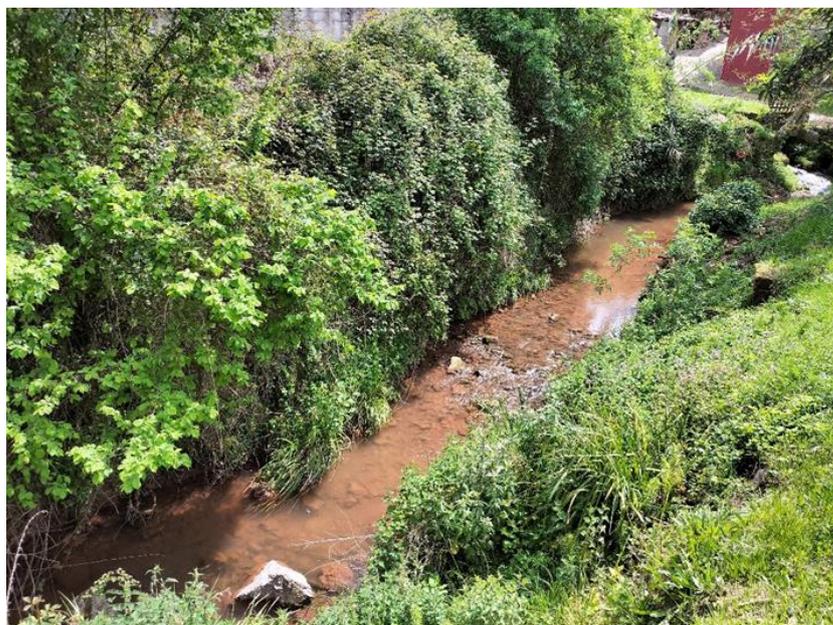
- **Impacto 920-22-33:** Ausencia de vegetación de ribera. Presencia de especies de etapas regresivas y flora ornamental.

Foto 27. Ausencia de vegetación de ribera y presencia de especies de etapas regresivas en el arroyo Meredal, a su paso por Baldornón, coordenadas ETRS 89, Huso 30T, X: 288548 Y: 4814277.

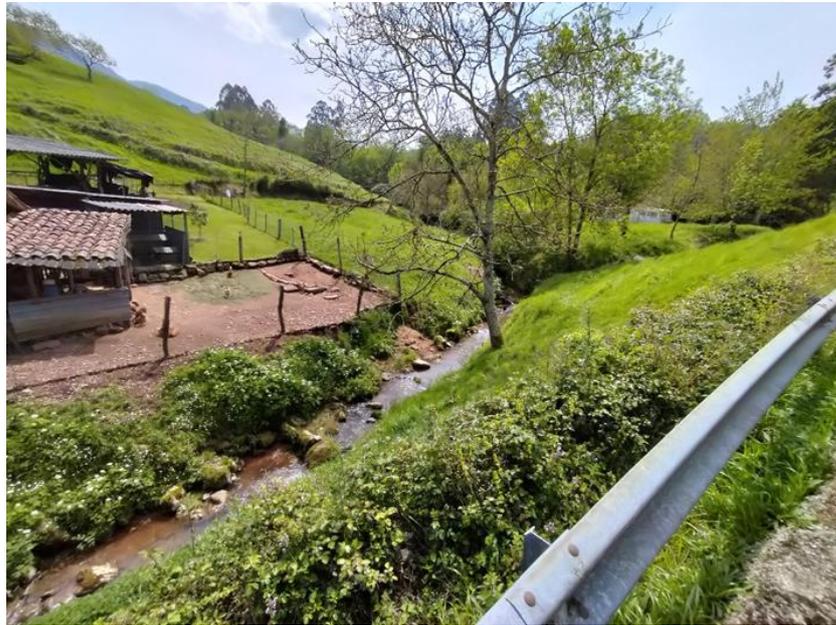
- **Impacto 920-22-34:** Ausencia de vegetación de ribera. Ocupación de la margen derecha por losa de hormigón.

Foto 28. Ocupación de la margen derecha por losa de hormigón en el arroyo Meredal y ausencia de vegetación de ribera en ambas márgenes, a su paso por Baldornón, coordenadas ETRS 89, Huso 30T, X: 288519 Y: 4814242.

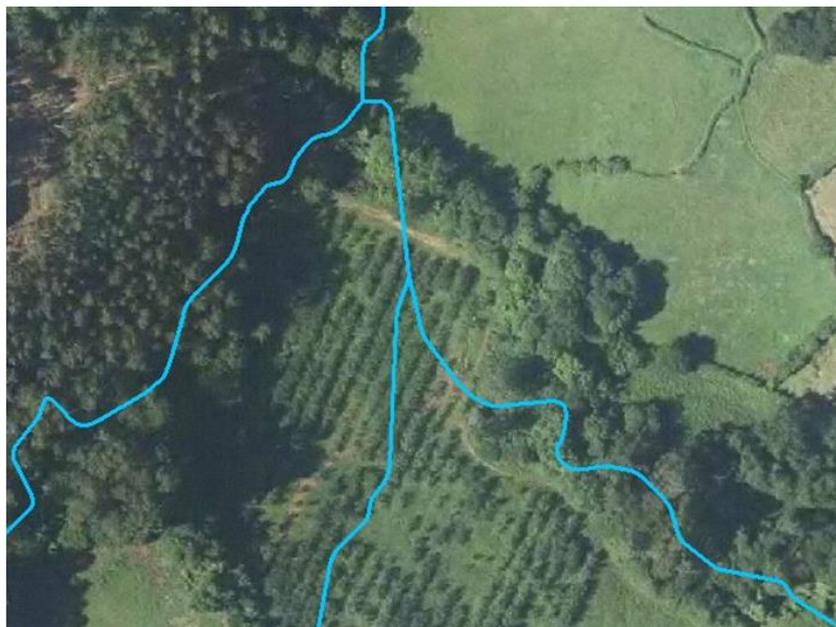
- **Impacto 920-22-35:** Ausencia de vegetación de ribera por presencia de cultivo frutícola hasta las márgenes del cauce.

Foto 29: Ausencia de vegetación de ribera debido a extensión de una explotación frutícola hasta las márgenes del arroyo Meredal, a su paso por Baldornón, coordenadas ETRS 89, Huso 30T, X: 288535 Y: 4814068.

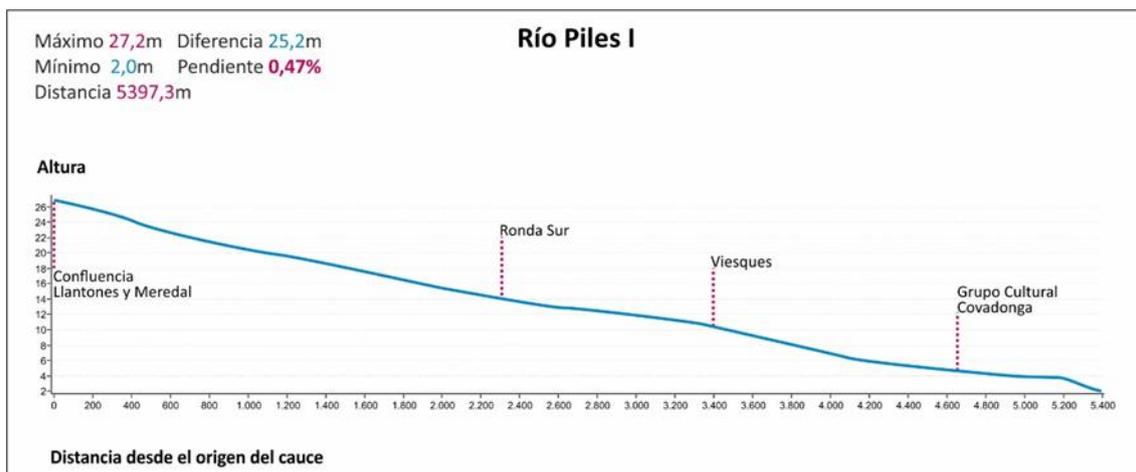
Foto 30. Perfil longitudinal del río Piles

Se ha realizado un perfil longitudinal del curso actual del río Piles desde la confluencia del arroyo Meredal con el Llantonos hasta su desembocadura en el mar Cantábrico, que arroja una longitud de 5397 metros:

El Río Piles I sigue un perfil bastante estable, iniciándose a 27,2 m de altitud en la confluencia de los arroyos Llantones y Meredal, para descender a lo largo de 5,4 km hasta los dos metros del inicio del último tramo urbano del río, con una suave pendiente de 0,47%.
