Anejo 1: Fichas

Peñafrancia Piles II

Río Peñafrancia - Piles II:

FICHA SECTOR 24 – BRAÑA – CANAL DEL MOLINO

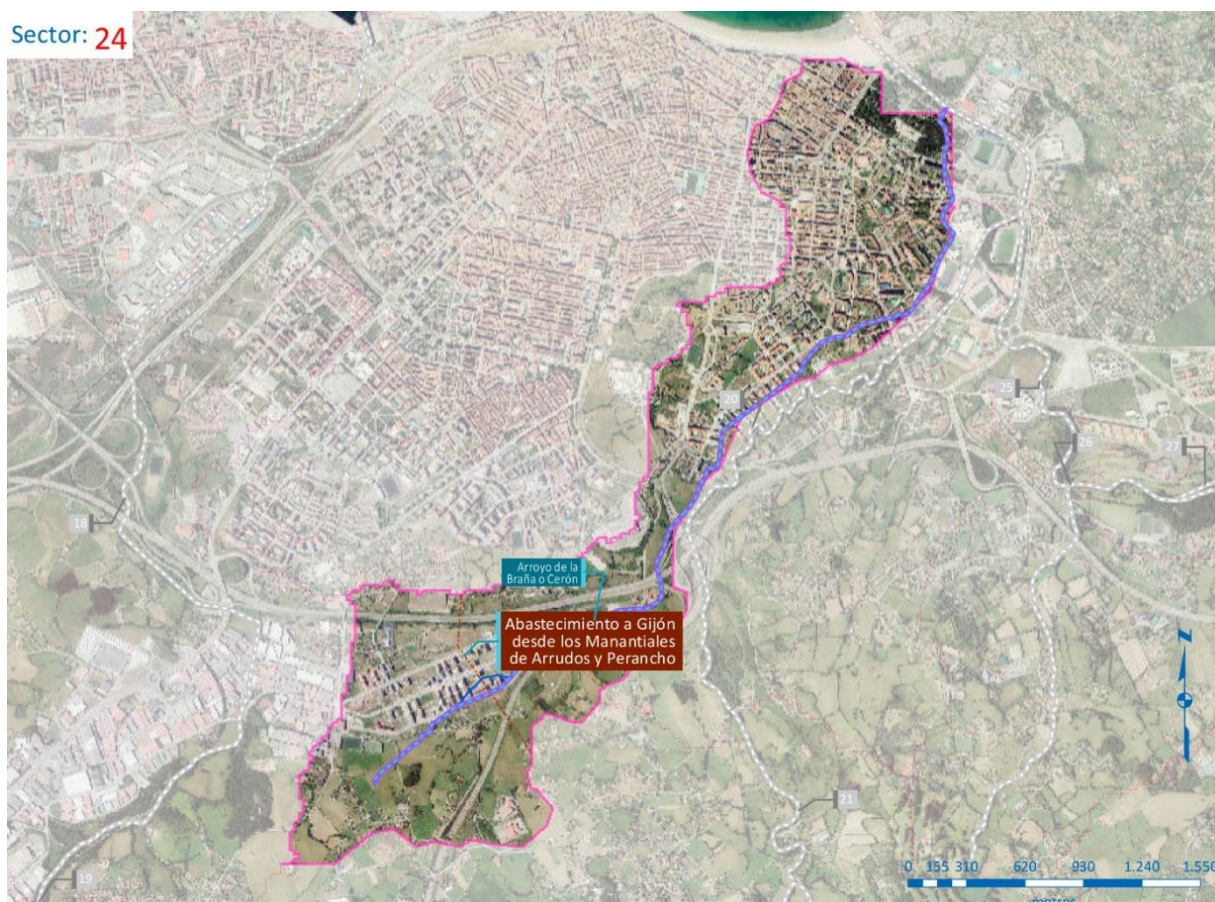
ORTOFOTO SECTOR

DESCRIPCIÓN GENERAL DEL SECTOR					
Cauce:	Arroyo de la Braña o Cerón, como tributario por la margen izquierda del río Piles.	Coordenadas ETRS 89 Huso 30 Cuenca Piles II			
		Coordenada máxima		Coordenada mínima	
		X	Y	X	Y
		286746	4824235	283176	4819965
Naturaleza Sector	<input checked="" type="checkbox"/> Urbano	Longitud: 5354 m.			
	<input type="checkbox"/> No urbano	Longitud: -			
Masa de Agua (PH 2022-2027)		<input type="checkbox"/> Sí		<input checked="" type="checkbox"/> No	
Código Masa / Nombre Masa		ES145MAR000890		Piles	
Categoría / Naturaleza		Río		Muy modificada

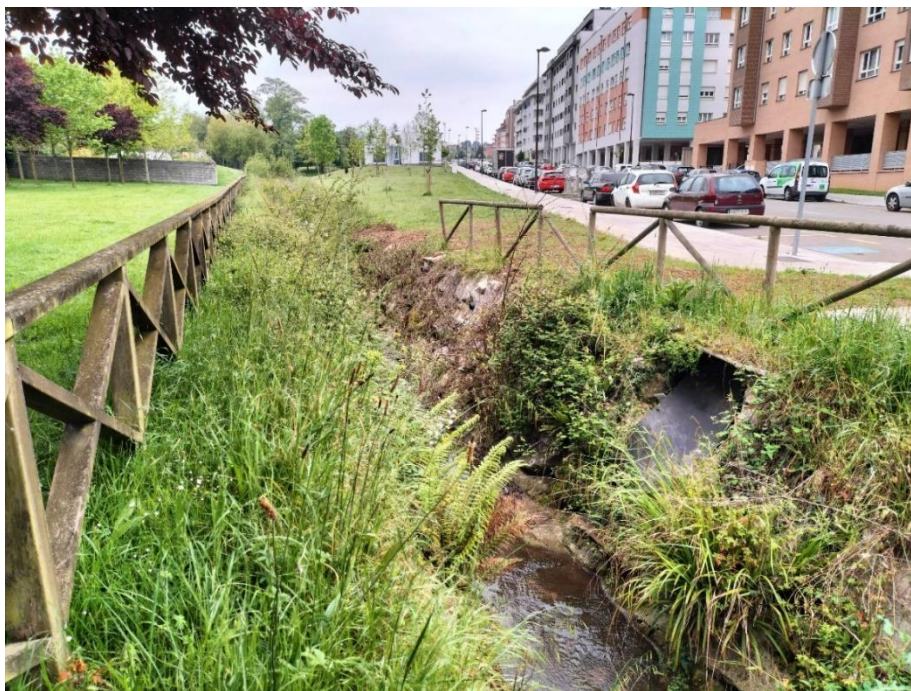
Foto 1. (890-24-06) Arroyo de la Braña canalizado a su paso por La Braña. Coordenadas ETRS 89, Huso 30T, X: 284095, Y: 4820788.

1. **Impacto 890-24-06:** Ausencia de vegetación de ribera y alteración de márgenes. Encauzamiento por escollera que reduce la sección natural de desagüe del cauce. Presencia de especies de etapas regresivas (Foto 1).
2. **Impacto 890-24-07:** Ausencia de vegetación de ribera y alteración por cobertura y de márgenes. Entubamiento y escollera que reducen la sección natural de desagüe del cauce. Presencia de especies de etapas regresivas (Foto 2).
3. **Impacto 890-24-08:** Ausencia de vegetación de ribera y presencia de especies alóctonas. Presencia de especies de etapas regresivas (Foto 3).
4. **Impacto 890-24-18:** Ausencia de vegetación de ribera y alteración de márgenes. Presencia de especies de etapas regresivas y especies alóctonas que cubren parte del cauce (Foto 4).

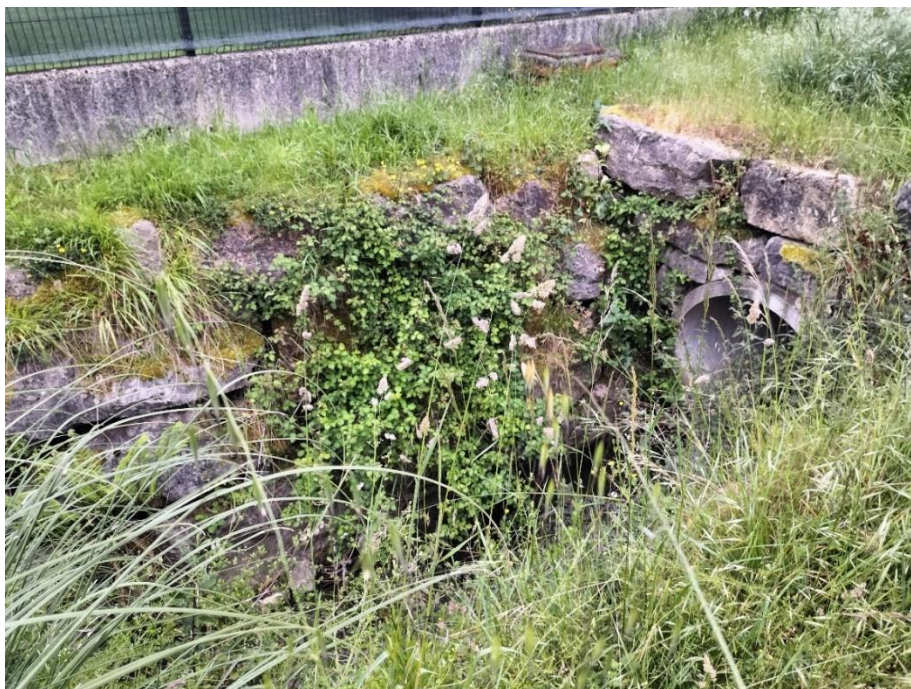
Foto 2. (890-24-07) Arroyo de la Braña a su paso por La Braña. Canalización y paso entubado. Coordenadas ETRS 89, Huso 30T, X: 284130, Y: 4820806.

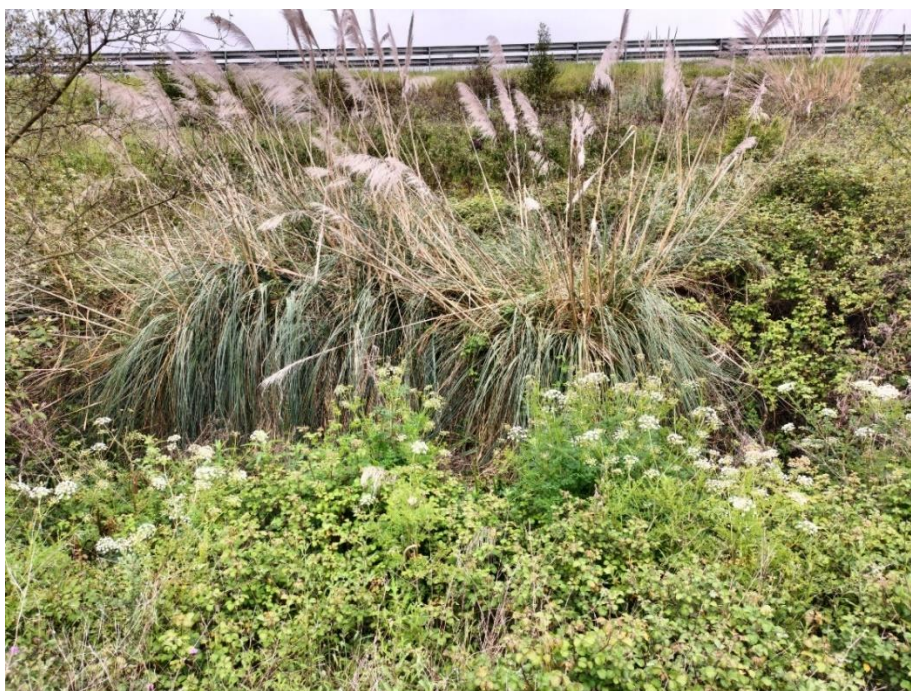
Foto 3. (890-24-06) Varios ejemplares de *Cortaderia spp* en la zona de servidumbre del arroyo de La Braña a su paso por La Braña. Coordenadas ETRS 89, Huso 30T, X: 284355, Y: 4820900.

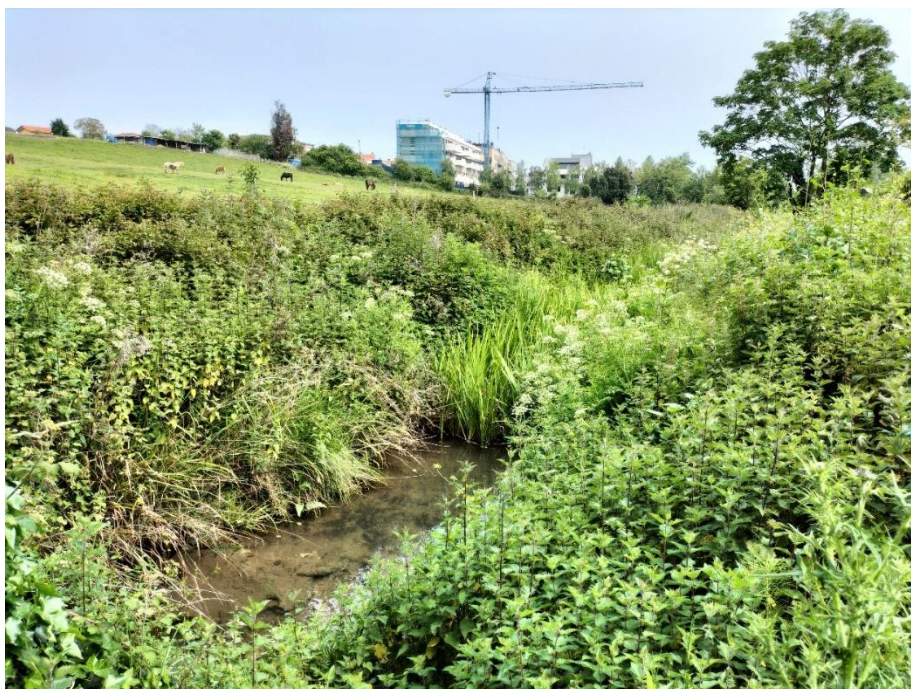
Foto 4. (890-24-18) Arroyo de La Braña a su paso por finca particular. Presencia abundante de especies indicadoras de etapas regresivas y ausencia de bosque de ribera. Coordenadas ETRS 89, Huso 30T, X:283681 Y:4820418.

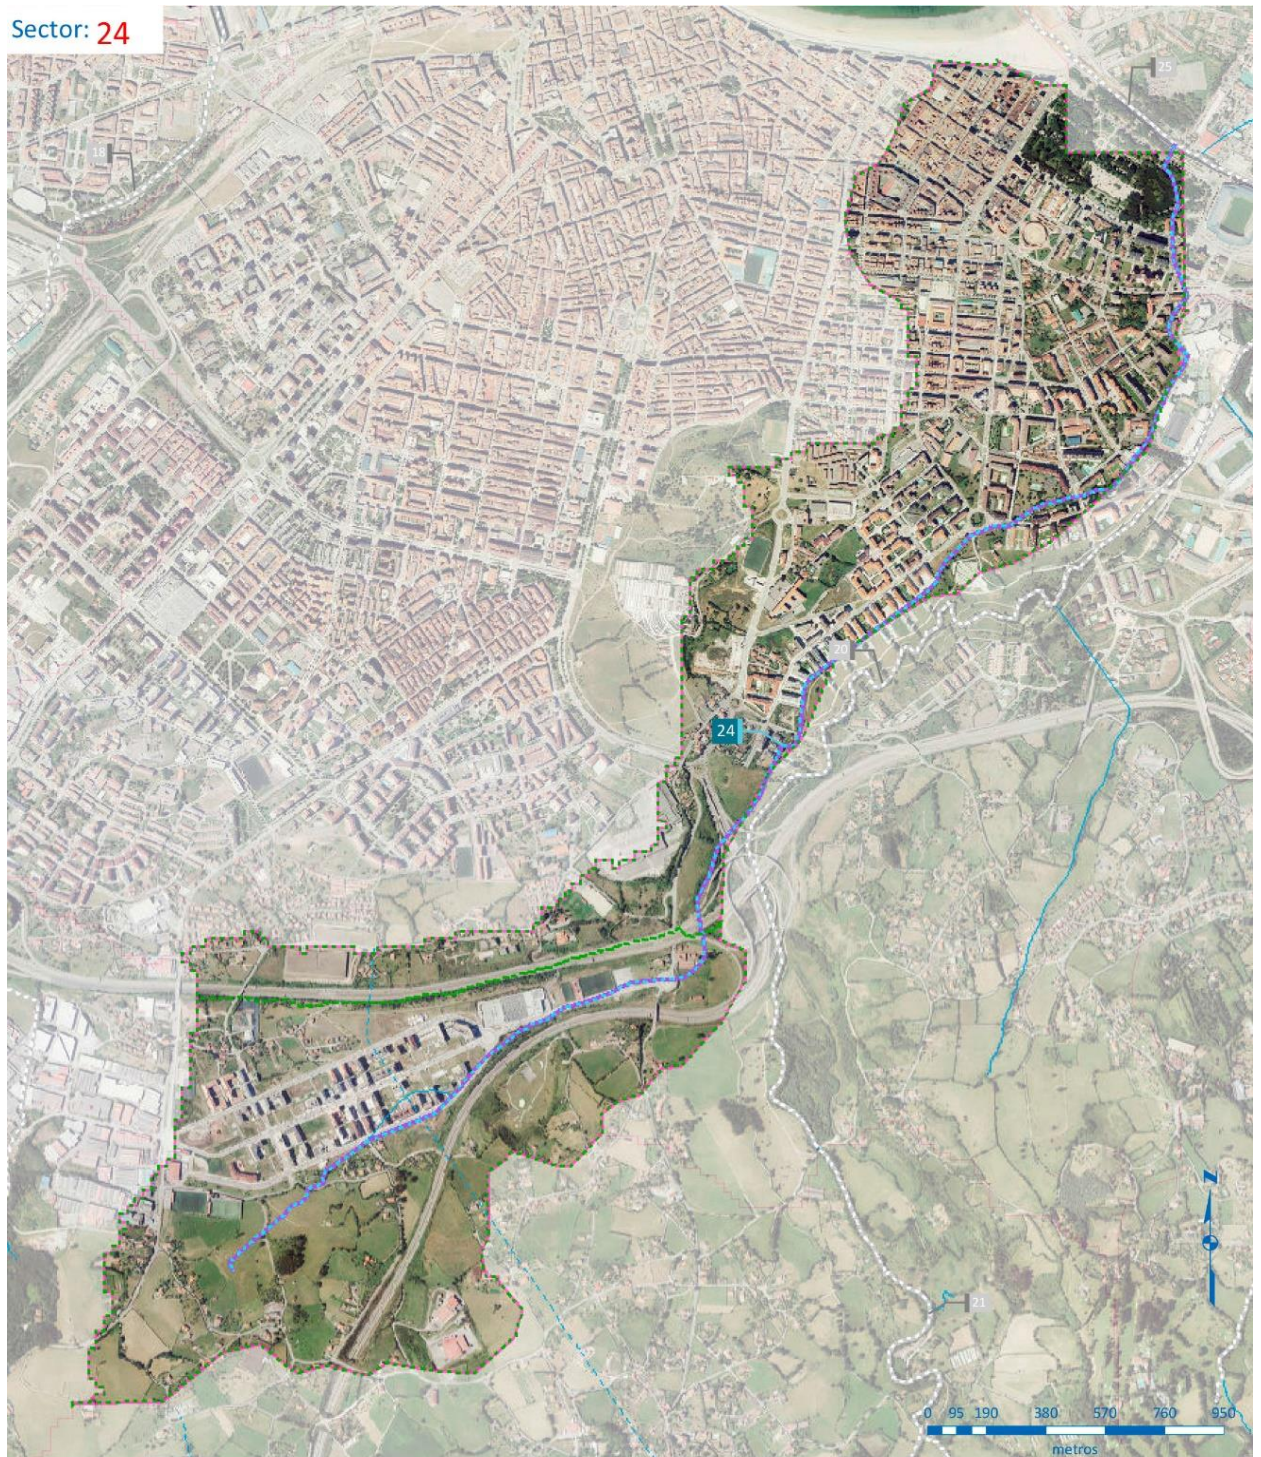
ORTOFOTO – ZONAS PROTEGIDAS

Sector: 24

Zona de Captación en Masas Subterráneas

24 - Braña - Canal del Molino

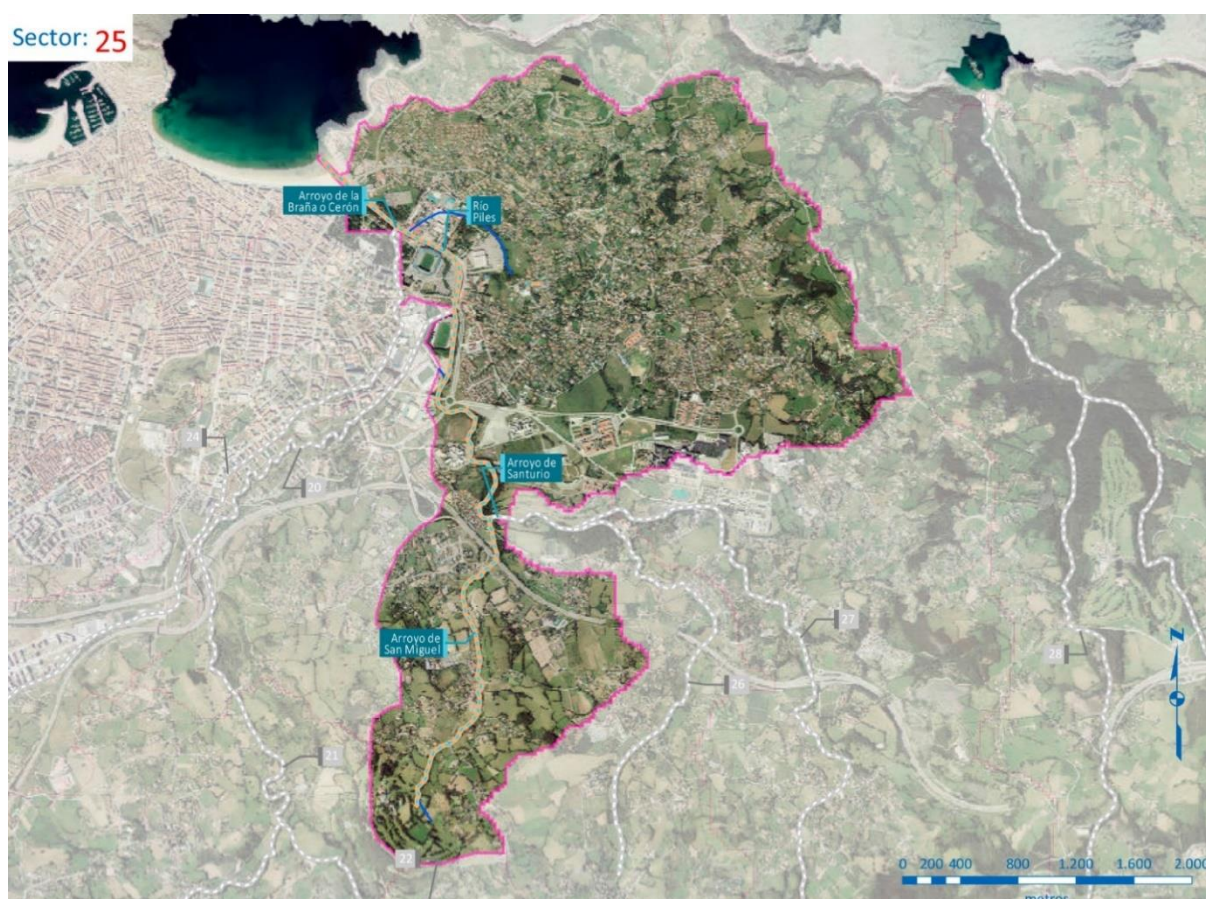
ORTOFOTO SECTOR

DESCRIPCIÓN GENERAL DEL SECTOR					
Cauce:	Río piles , Arroyo de San Miguel tributarios por la margen derecha del río Piles.	Coordenadas ETRS 89 Huso 30 Cuenca Piles II			
		Coordenada máxima		Coordenada mínima	
		X	Y	X	Y
		290251	4825144	286147	4819581
Naturaleza Sector	<input checked="" type="checkbox"/> Urbano	Longitud: 5808 m.			
	<input type="checkbox"/> No urbano	Longitud: -			
Masa de Agua (PH 2022-2027)		<input checked="" type="checkbox"/> Sí		<input type="checkbox"/> No	
Código Masa / Nombre Masa		ES145MAR000890		Piles	
Categoría / Naturaleza		Río		Muy modificada

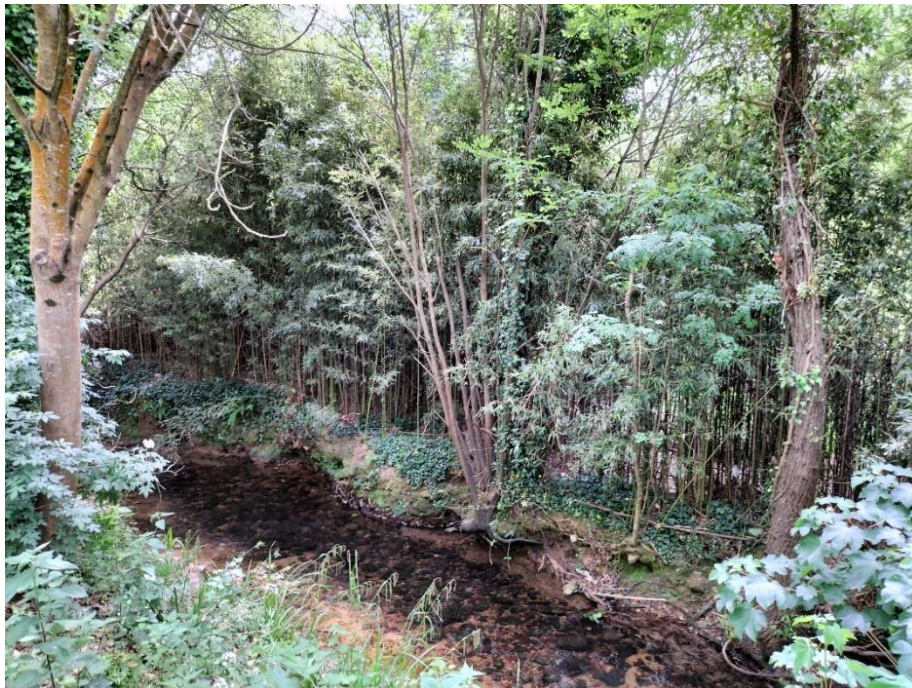
Foto 1. **(890-25-19)** Arroyo de San Miguel a su paso por el campus universitario de Gijón. Presenta síntomas moderados de erosión y margen derecha colonizada por Bambú. Coordenadas ETRS 89, Huso 30T, X: 287385, Y: 4822298.

1. **Impacto 890-25-19:** Cobertura vegetal del bosque de ribera discontinua. Presencia de especies alóctonas. Erosión de la margen derecha (Foto 1).
2. **Impacto 890-25-20:** Ausencia de vegetación de ribera. Presencia paso elevado que reduce la sección de desagüe (Foto 2).
3. **Impacto 890-25-21:** Ausencia de vegetación de ribera y alteración de márgenes por encauzamiento. (Foto 3).
4. **Impacto 890-25-22:** Escasa presencia de vegetación de ribera y presencia de especies de etapas regresivas (Foto 4).

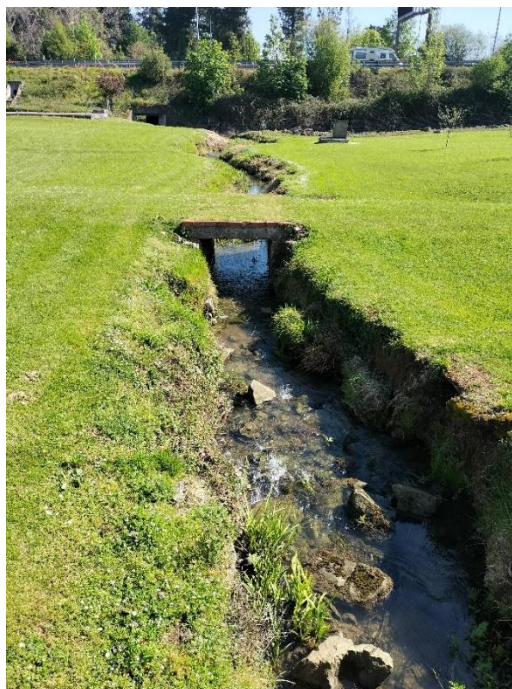
Foto 2. **(890-25-20)** Arroyo de San Miguel a su paso por finca particular en Pradón. Presenta síntomas de erosión en los márgenes. Coordenadas ETRS 89, Huso 30T, X: 287340, Y: 4821628.

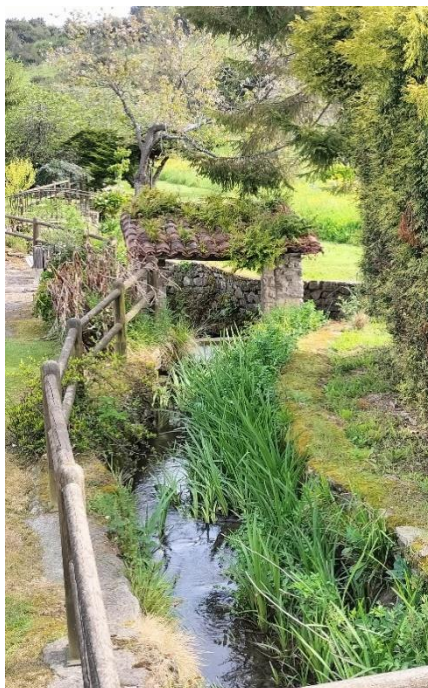
Foto 3. (890-25-21) Arroyo de San Miguel canalizado a su paso por Bernueces. Coordenadas ETRS 89, Huso 30T, X: 287257, Y: 4820897.

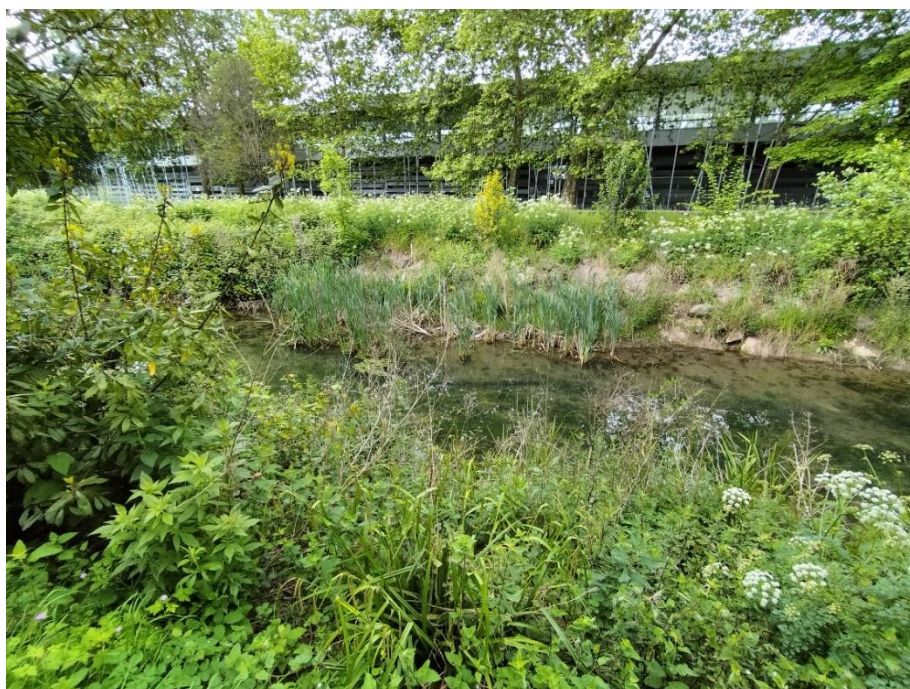
Foto 4. (890-25-22) Arroyo de San Miguel a su paso por Las Mestas. Coordenadas ETRS 89, Huso 30T, X: 287083, Y: 4823091.

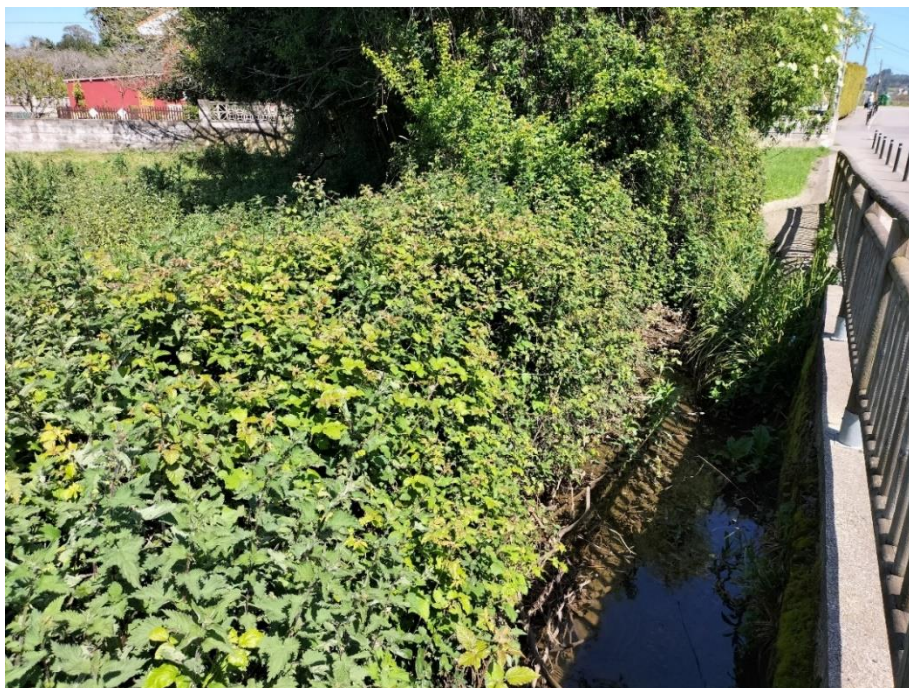
Foto 1. **(890-26-24)** Paso superior del arroyo de Santurio, tributario del arroyo San Miguel por su margen derecha, a su paso por la localidad de Cefontes, coordenadas ETRS89, Huso 30T, X: 288691, Y: 4821502.

1. Ausencia de vegetación de ribera y alteración por cobertura y de márgenes. Paso superior que reducen la sección natural de desagüe del cauce. Presencia de especies de etapas regresivas (Foto 1).
2. Canalización por paso con doble entubado que reduce la sección natural de desagüe del cauce (Foto 2).
3. Ausencia de vegetación de ribera y ocupación de la zona de dominio público hidráulico (Foto 3).
4. Ocupación de la margen derecha por balsas de hormigón. Ausencia de vegetación de ribera y presencia de especies de etapas regresivas (Foto 4).
5. Ausencia de vegetación de ribera y abundante presencia de especies de etapas regresivas (Foto 5).

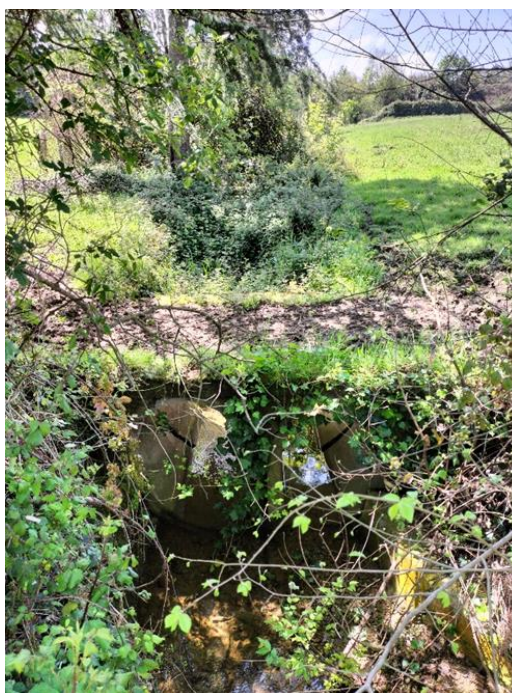
Foto 2. **(890-26-25)** Paso entubado en el arroyo de Santurio, tributario del arroyo San Miguel por su margen derecha, a su paso por la localidad de Cefontes, coordenadas ETRS 89, Huso 30 T, X: 288906, Y: 4821193.

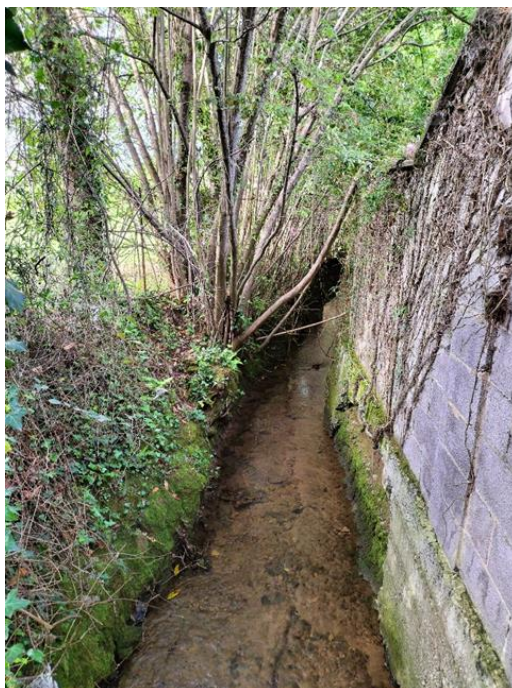
Foto 3. **(890-26-26)** Ocupación de la zona de dominio público hidráulico y servidumbre, del arroyo de Santurio tributario del arroyo San Miguel por su margen derecha, coordenadas ETRS 89, Huso 30 T, X: 288378, Y: 4820410.

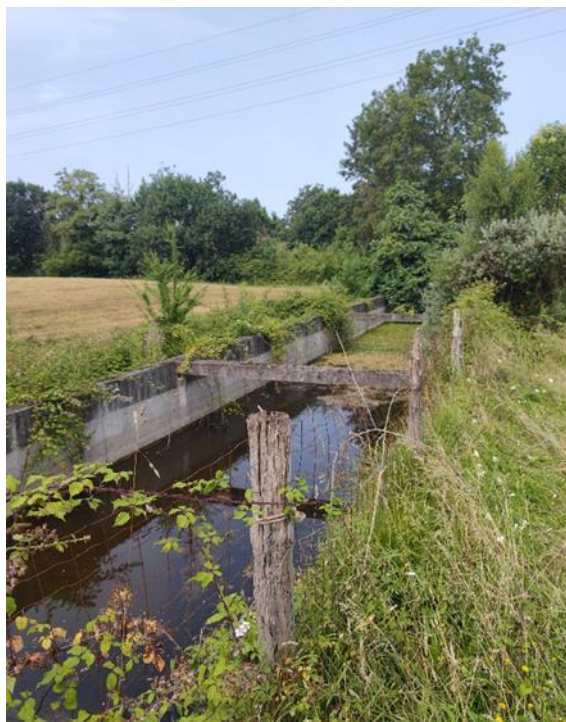
Foto 4. **(890-26-27)** Balsas de hormigón en la margen del arroyo Santurio a su paso por la autopista A8, coordenadas ETRS 89, Huso 30T, X: 288892 Y: 4821160.

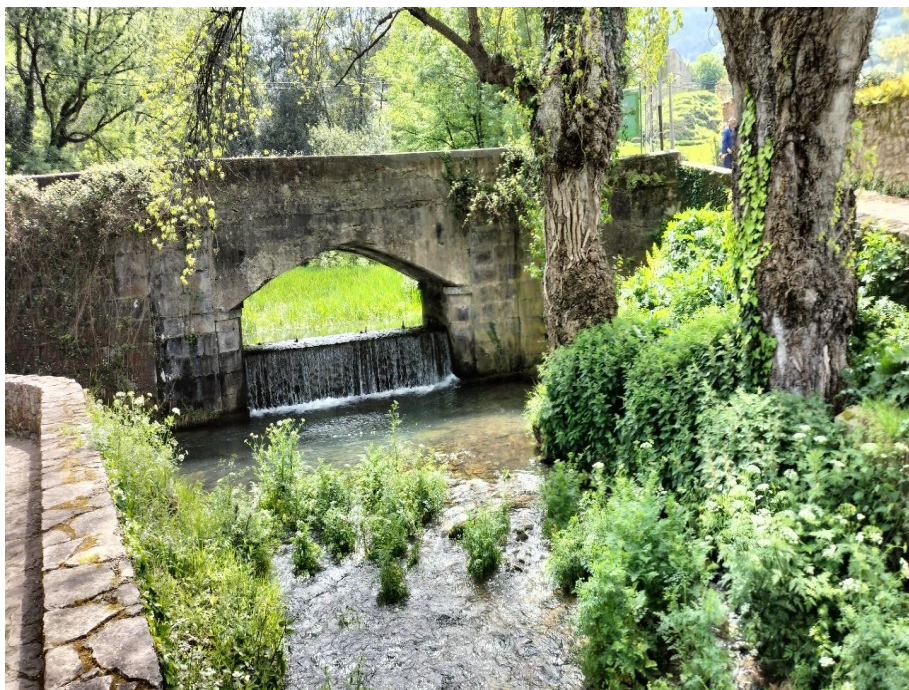
Foto 1. **(890-27-29)** Arroyo de Peñafrancia a su paso por la localidad de Reguera. Coordenadas ETRS 89, Huso 30T, X: 289839, Y: 4820266.

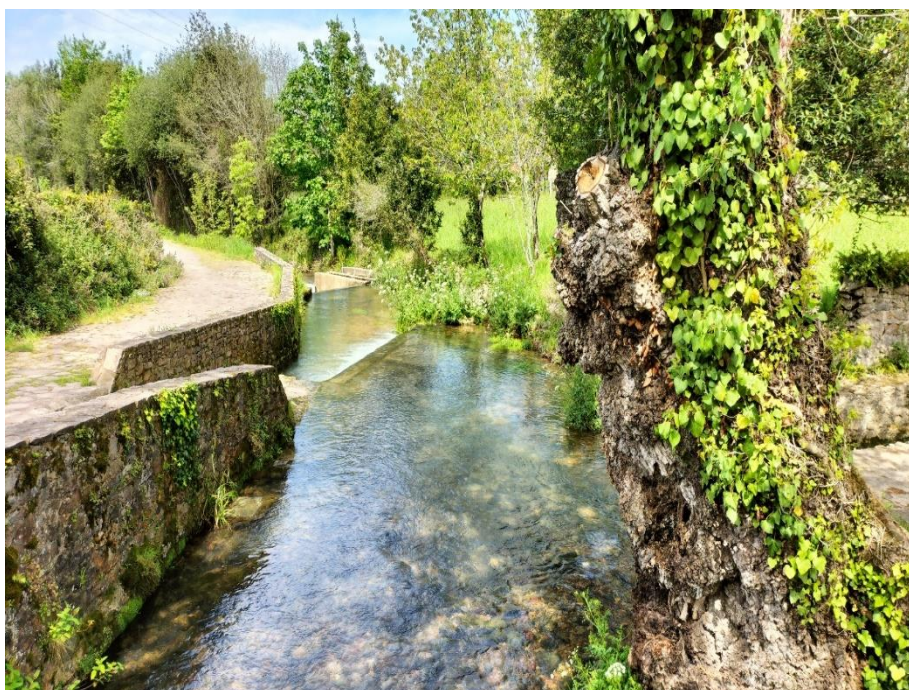
Foto 2. **(890-27-29)** Arroyo de Peñafrancia a su paso por la localidad de Reguera. Coordenadas ETRS 89, Huso 30T, X: 289800, Y: 4820299.

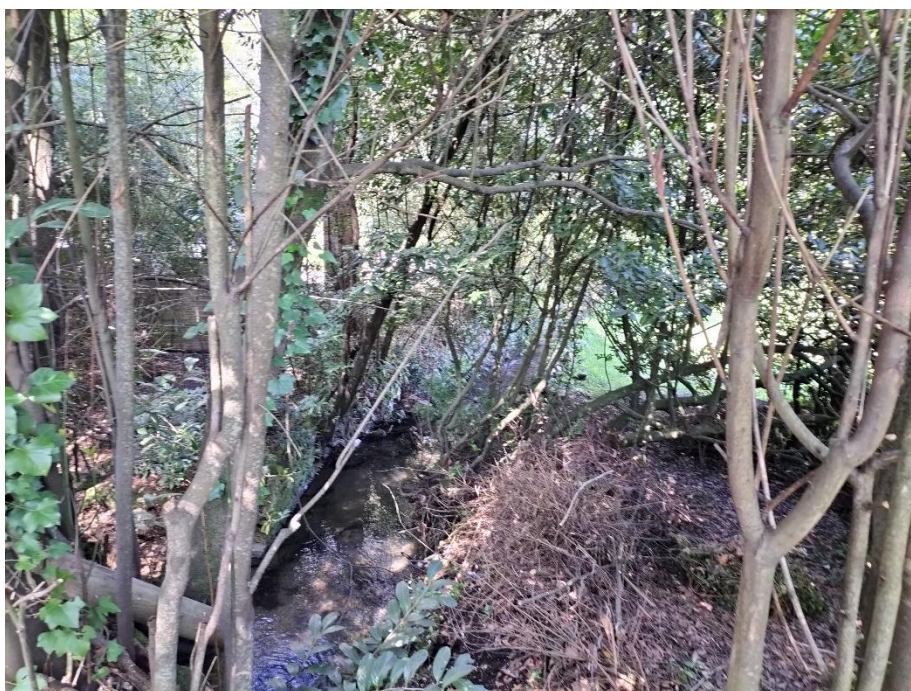
Foto 3. Arroyo de PeñaFrancia, a su paso por Cefontes, en la confluencia con el arroyo de la Lloreda, coordenadas ETRS 89, Huso 30T, X: 288941, Y: 4821806.

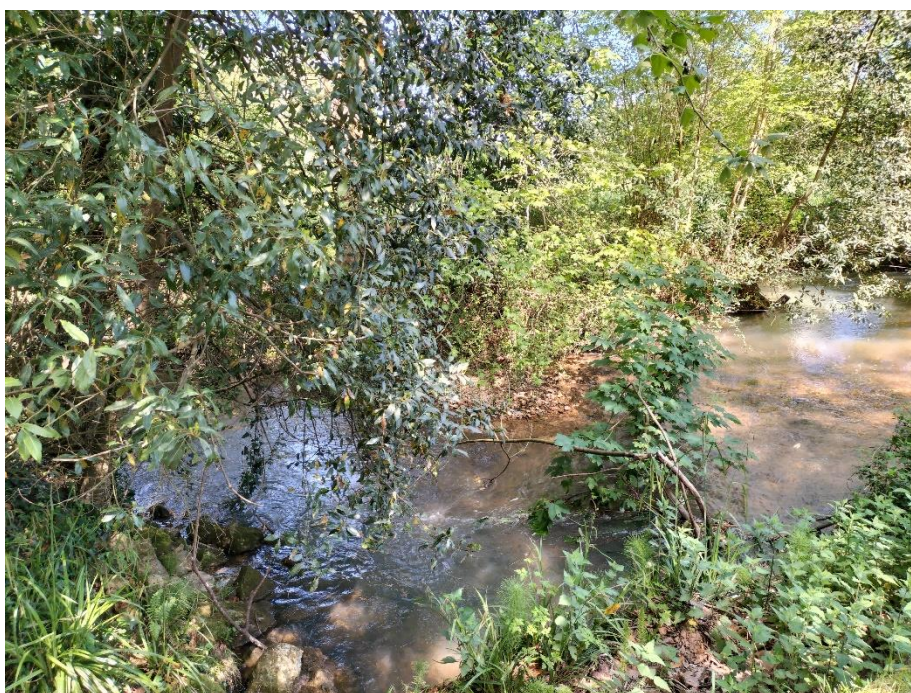
Foto 4. Arroyo Peñafrancia, a su paso por Cefontes, coordendas ETRS 89, Huso 30 T, X: 288412, Y: 4821957.

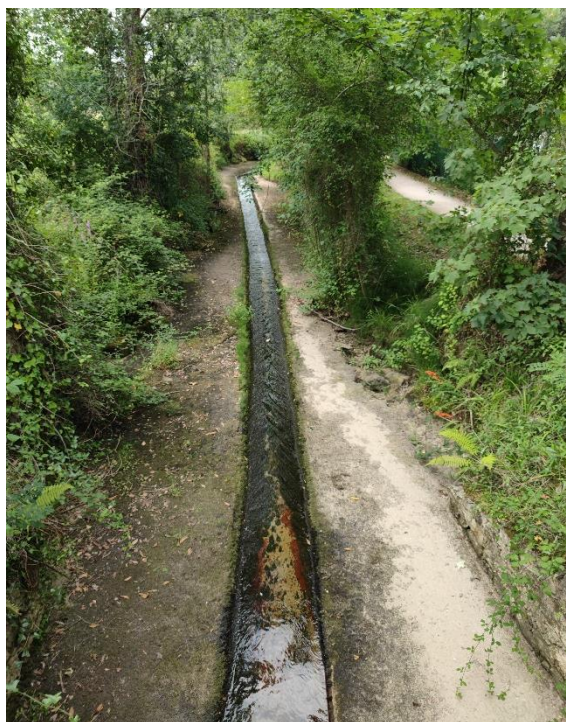
Foto 5. **(890-27-32)** Canalización del arroyo Peñafrancia a su paso por la senda del Peñafrancia, con presencia de *Crocasmia* spp. en la margen derecha, coordenadas ETRS 89, Huso 30T, X: 289406 Y: 4821197

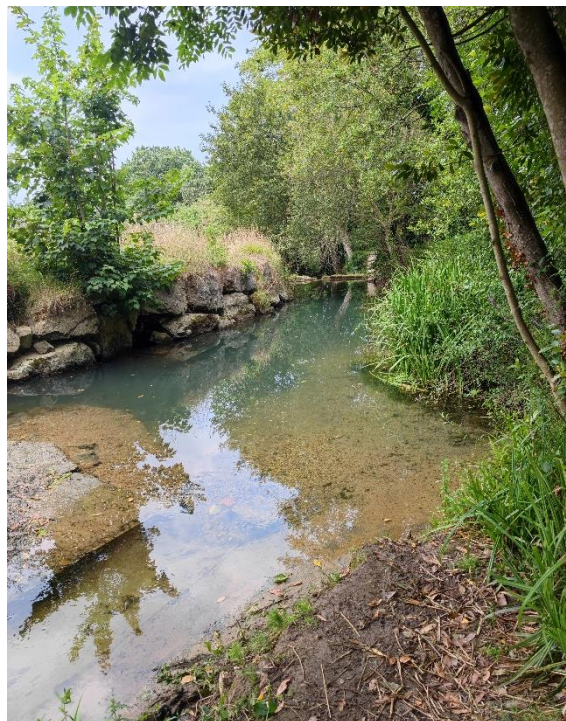
Foto 6. **(890-27-33)** Azud del arroyo Peñafrancia a su paso por la senda del Peñafrancia, con presencia de escollera y sedimentación anómala, coordenadas ETRS 89, Huso 30T, X: 289386 Y: 4821232

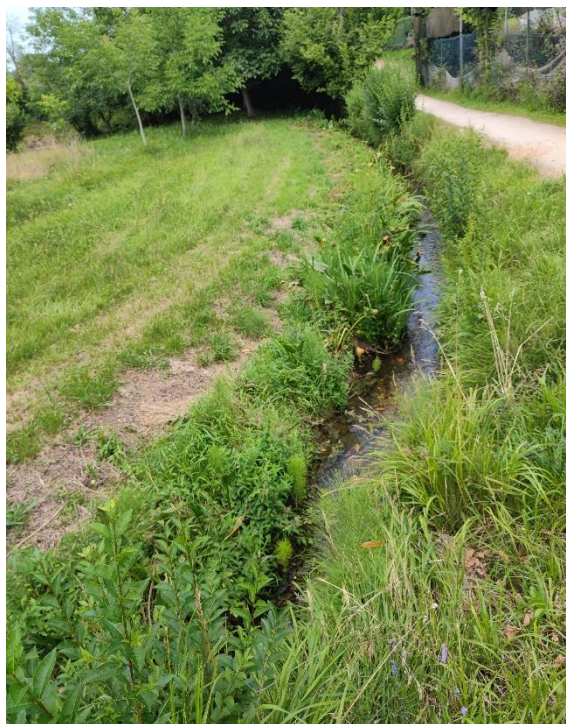
Foto 7. **(890-27-34)** Canal de derivación del arroyo Peñafrancia a su paso por la senda del Peñafrancia, coordenadas ETRS 89, Huso 30T, X: 289394 Y: 4821252

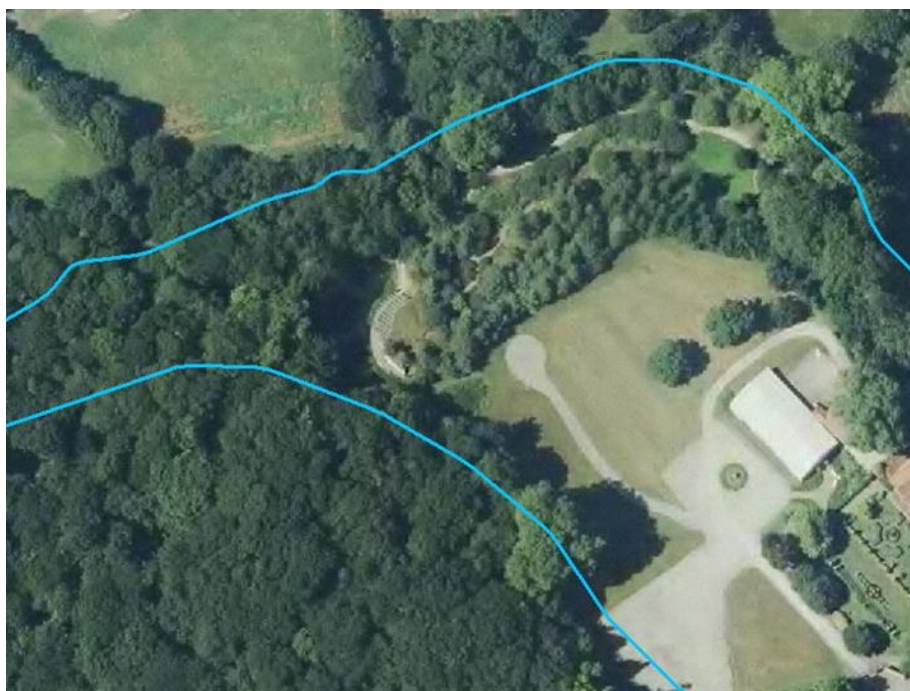
Foto 8. **(890-27-31)** Situación de la Laguna artificial de la finca La Isla, incluida dentro del entorno del Jardín Botánico Atlántico de Gijón, coordenadas ETRS 89, Huso 30T, X:288157, Y:4821957

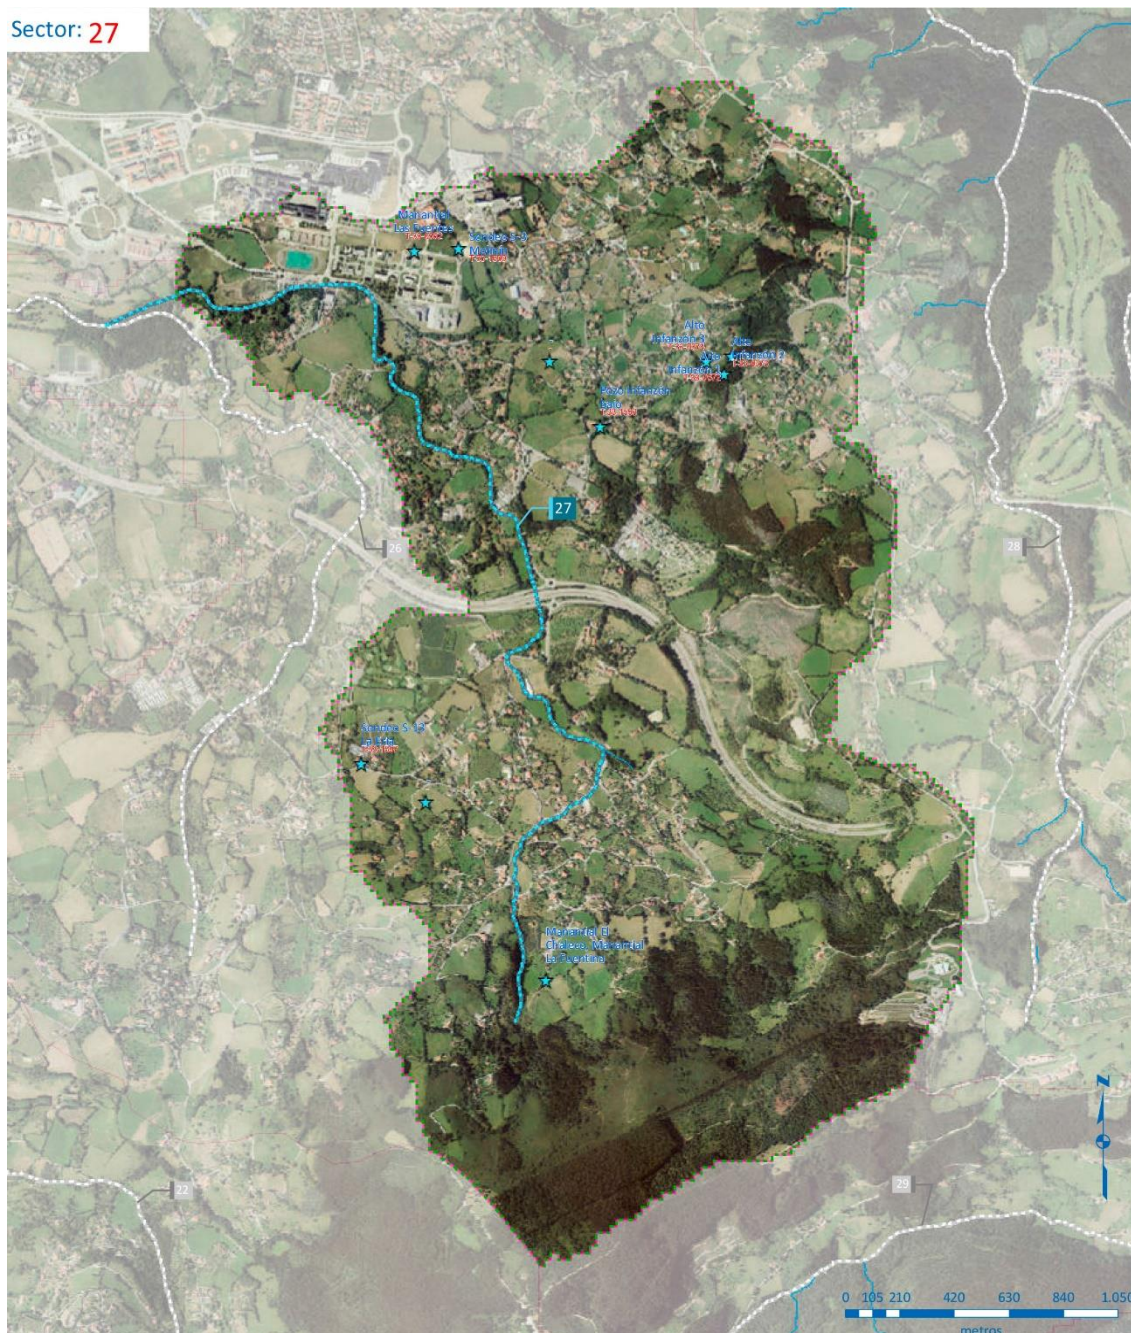
ORTOFOTO – ZONAS PROTEGIDAS

Sector: **27**

- ★ Captaciones para Abastecimiento
- Zona de Captación en Masas Subterráneas
- 27 - Peña Francia
