## MEMORIA RESUMEN PEÑAFRANCIA – PILES II

**Diagnóstico ambiental e hidromorfológico  
de los entornos fluviales en el municipio de  
Gijón (Asturias).**

Clave: N1.803.429/0411

# Peñafrancia Piles II

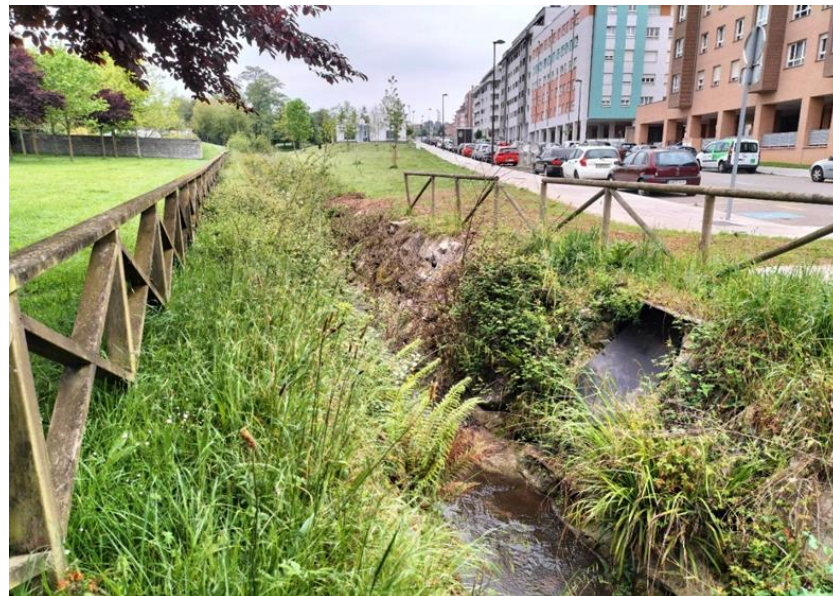
- **Impacto 890-24-06:** Ausencia de vegetación de ribera y alteración de márgenes. Encauzamiento por escollera que reduce la sección natural de desagüe del cauce. Presencia de especies de etapas regresivas.

Foto 5. Arroyo de la Braña canalizado a su paso por La Braña. Coordenadas ETRS 89, Huso 30T, X: 284095, Y: 4820788.

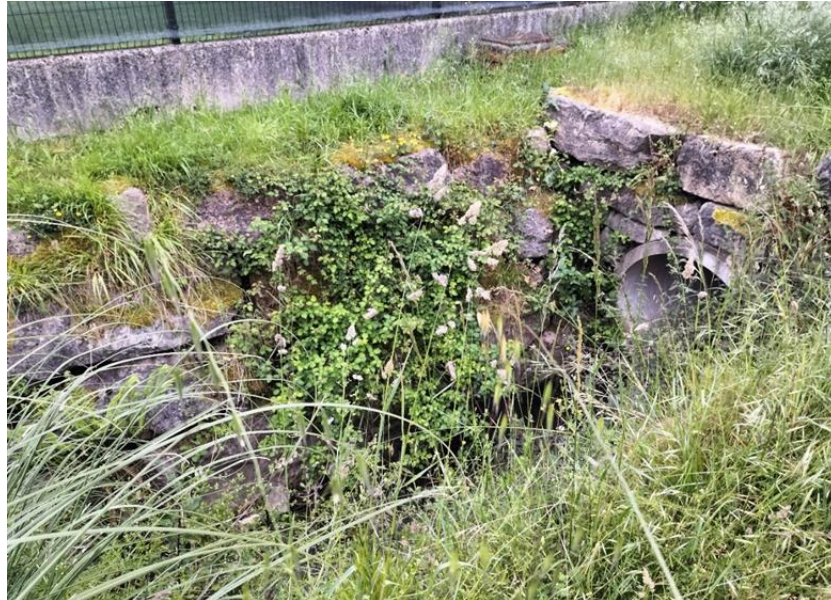
- **Impacto 890-24-07:** Ausencia de vegetación de ribera y alteración por cobertura y de márgenes. Entubamiento y escollera que reducen la sección natural de desagüe del cauce. Presencia de especies de etapas regresivas.

*Foto 6. Arroyo de la Braña a su paso por La Braña. Canalización y paso entubado. Coordenadas ETRS 89, Huso 30T, X: 284130, Y: 4820806.*

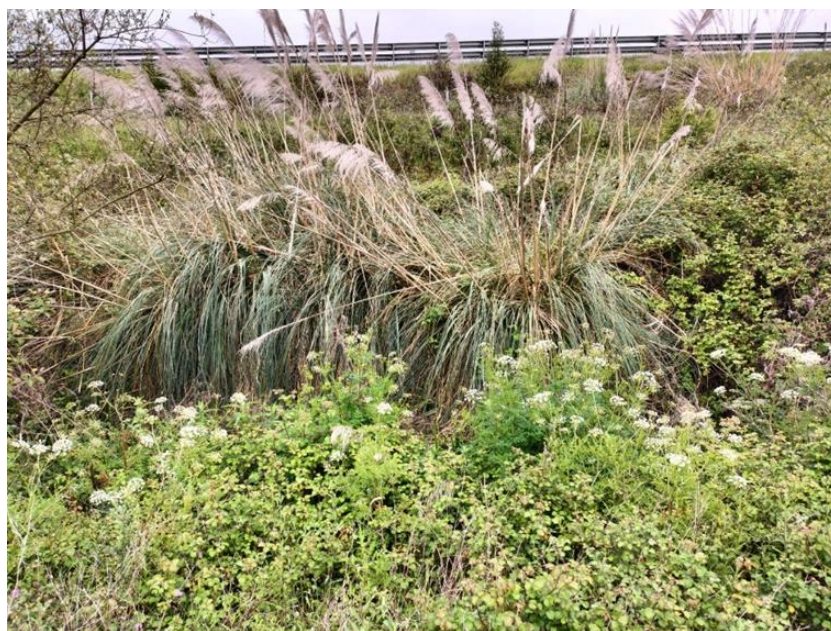
- **Impacto 890-24-08:** Ausencia de vegetación de ribera y presencia de especies alóctonas. Presencia de especies de etapas regresivas.

*Foto 7. Varios ejemplares de Cortaderia spp en la zona de servidumbre del arroyo de La Braña a su paso por La Braña. Coordenadas ETRS 89, Huso 30T, X: 284355, Y: 4820900.*

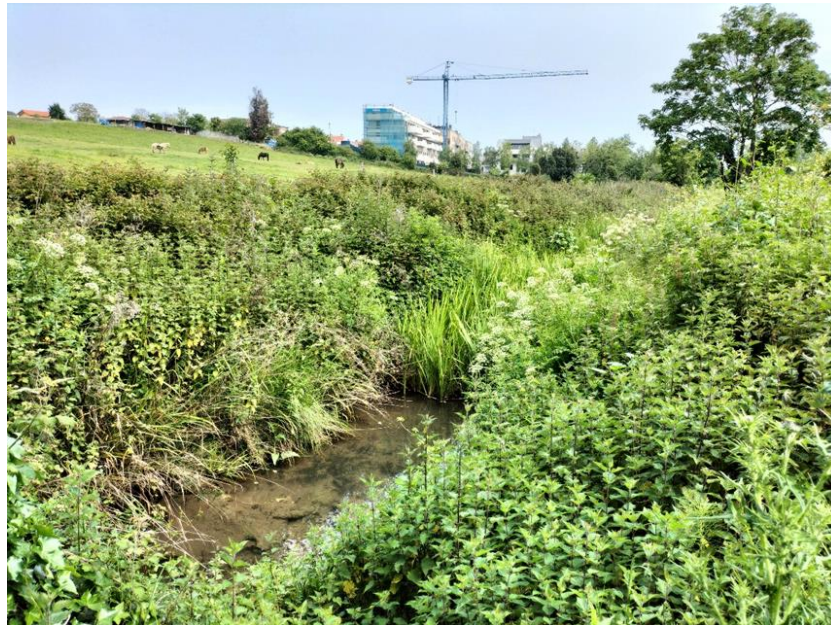
- **Impacto 890-24-18:** Ausencia de vegetación de ribera y alteración de márgenes. Presencia de especies de etapas regresivas y especies alóctonas que cubren parte del cauce.

*Foto 8. Arroyo de La Braña a su paso por finca particular. Presencia abundante de especies indicadoras de etapas regresivas y *Crocsmia* spp. Coordenadas ETRS 89, Huso 30T, X:283681 Y:4820418.*

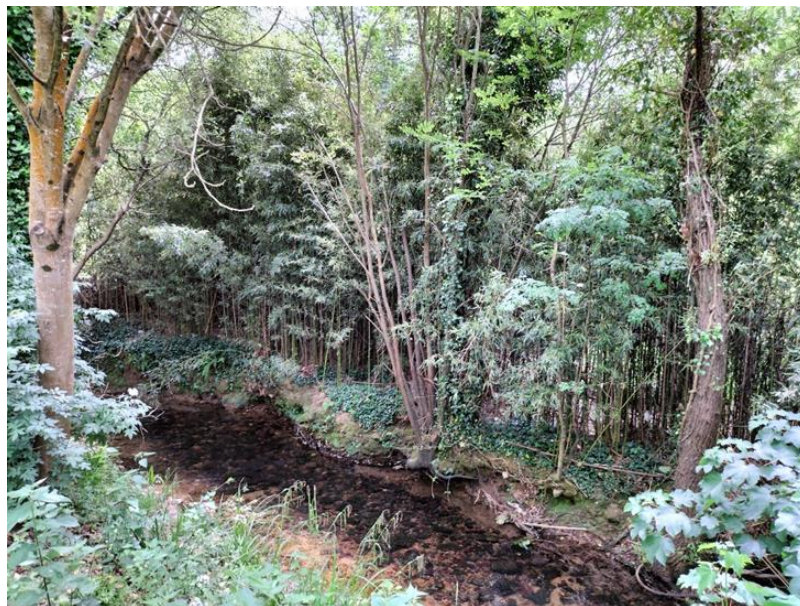
- **Impacto 890-25-19:** Cobertura vegetal del bosque de ribera discontinua. Presencia de especies alóctonas. Erosión de la margen derecha.

*Foto 9. Arroyo de San Miguel a su paso por el campus universitario de Gijón. Presenta síntomas moderados de erosión y margen derecha colonizada por Bambú. Coordenadas ETRS 89, Huso 30T, X: 287385, Y: 4822298.*

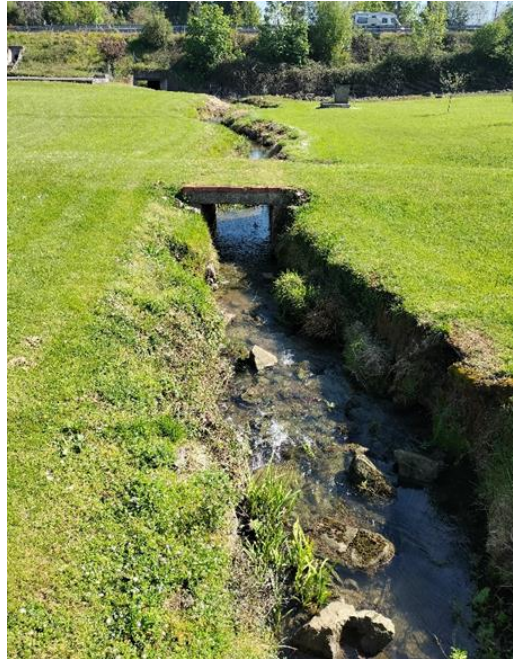
- **Impacto 890-25-20:** Ausencia de vegetación de ribera. Presencia paso elevado que reduce la sección de desagüe.

*Foto 10. Arroyo de San Miguel a su paso por finca particular en Pradón. Coordenadas ETRS 89, Huso 30T, X: 287340, Y: 4821628.*

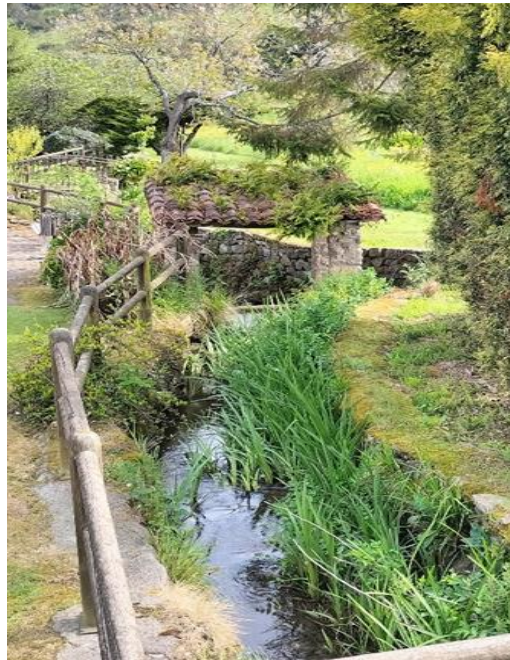
- **Impacto 890-25-21:** Ausencia de vegetación de ribera y alteración de márgenes por encauzamiento.

*Foto 11. Arroyo de San Miguel canalizado a su paso por Bernueces. Coordenadas ETRS 89, Huso 30T, X: 287257, Y: 4820897.*

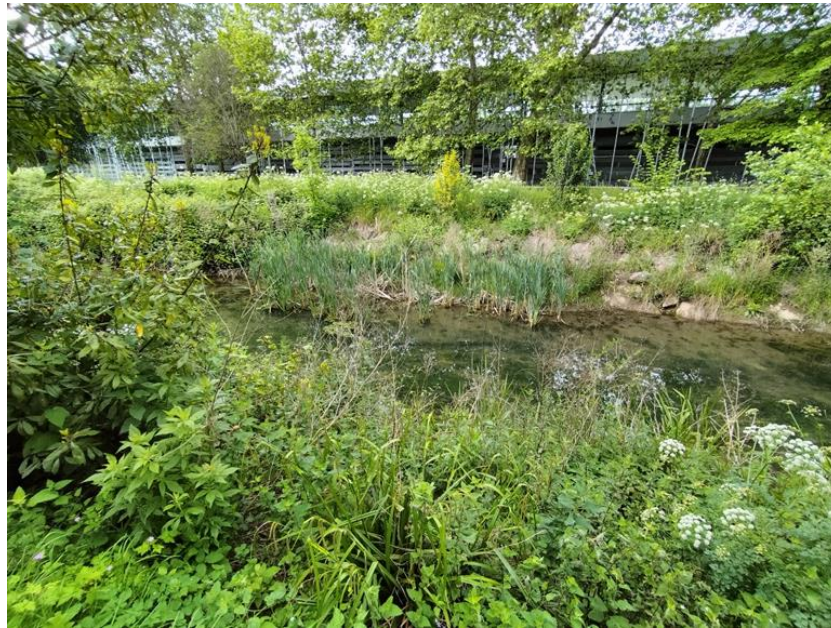
- **Impacto 890-25-22:** Escasa presencia de vegetación de ribera y presencia de especies de etapas regresivas.

Foto 12. Arroyo de San Miguel a su paso por Las Mestas. Coordenadas ETRS 89, Huso 30T, X: 287083, Y: 4823091.

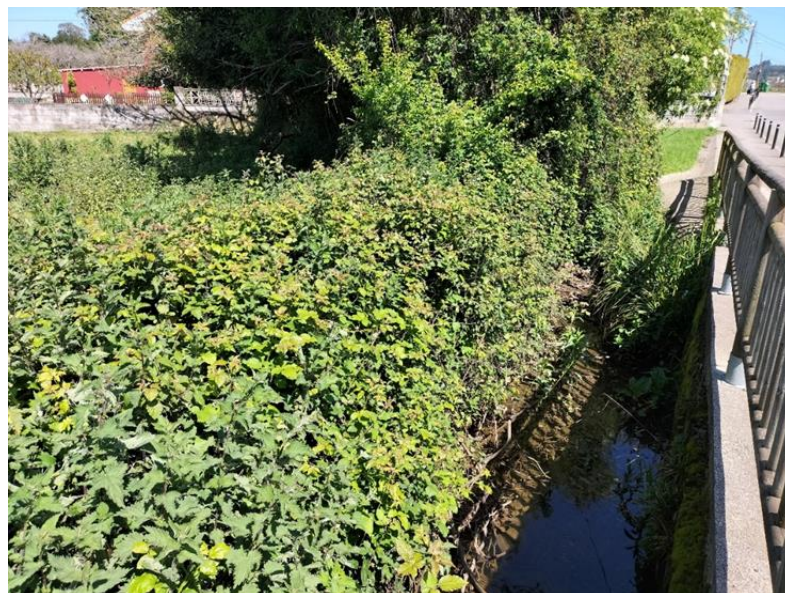
- **Impacto 890-26-24:** Ausencia de vegetación de ribera y de márgenes. Paso superior que reducen la sección natural de desagüe del cauce. Presencia de especies de etapas regresivas.

Foto 13. Paso superior del arroyo de Santurio, tributario del arroyo San Miguel por su margen derecha, a su paso por la localidad de Cefontes, coordenadas ETRS89, Huso 30T, X: 288691, Y: 4821502.

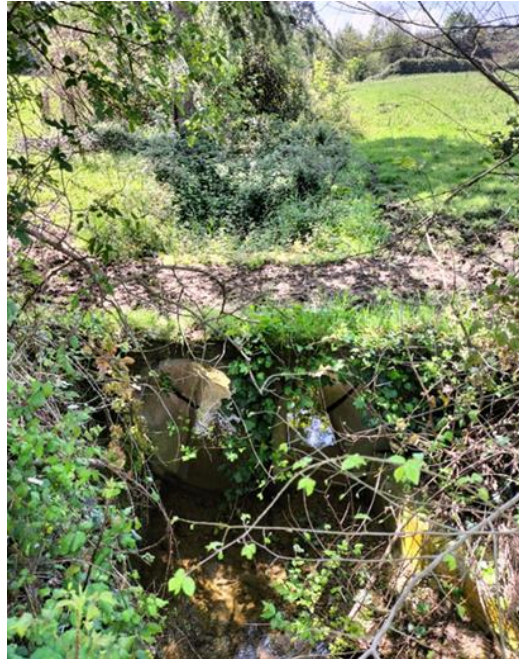
- **Impacto 890-26-25:** Canalización por paso con doble entubado que reduce la sección natural de desagüe del cauce.

*Foto 14. Paso entubado en el arroyo de Santurio, tributario del arroyo San Miguel por su margen derecha, a su paso por la localidad de Cefontes, coordenadas ETRS 89, Huso 30 T, X: 288906, Y: 4821193.*

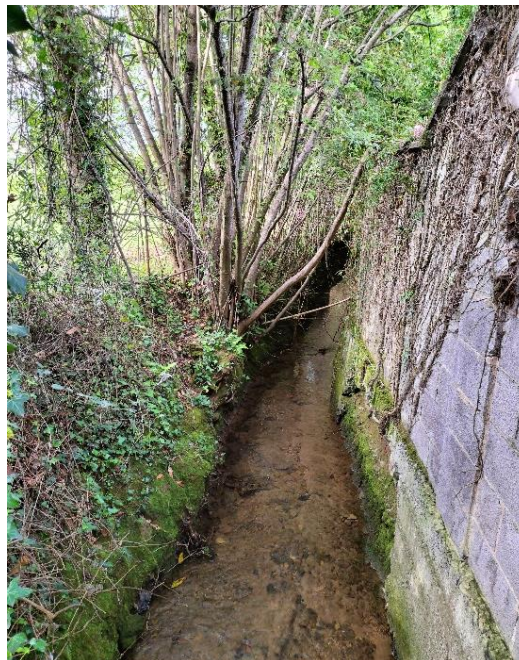
- **Impacto 890-26-26:** Ausencia de vegetación de ribera y ocupación de la zona de dominio público hidráulico.

*Foto 15. Ocupación de la zona de dominio público hidráulico y servidumbre, del arroyo de Santurio tributario del arroyo San Miguel por su margen derecha, coordenadas ETRS 89, Huso 30 T, X: 288378, Y: 4820410.*

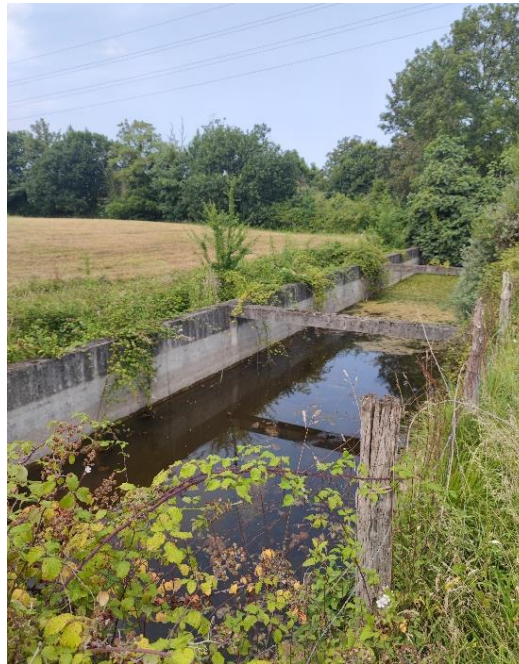
- **Impacto 890-26-27:** Ocupación de la margen derecha por balsas de hormigón. Ausencia de vegetación de ribera y presencia de especies de tapas regresivas.

*Foto 16. Balsas de hormigón en la margen del arroyo Santurio a su paso por la autopista A8, coordenadas ETRS 89, Huso 30T, X: 288892 Y: 4821160.*

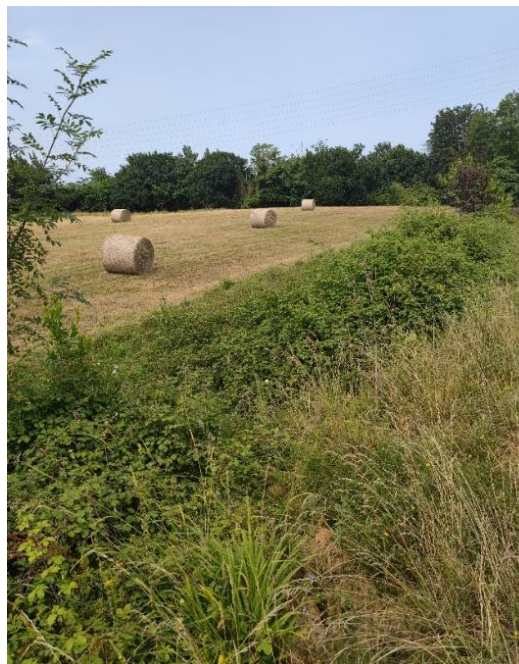
- **Impacto 890-26-28:** Ausencia de vegetación de ribera y abundante presencia de especies de etapas regresivas.

*Foto 17. Arroyo Santurio a su paso por la autopista A8 con ausencia de vegetación de ribera, coordenadas ETRS 89, Huso 30T, X:288858 Y:4821124.*

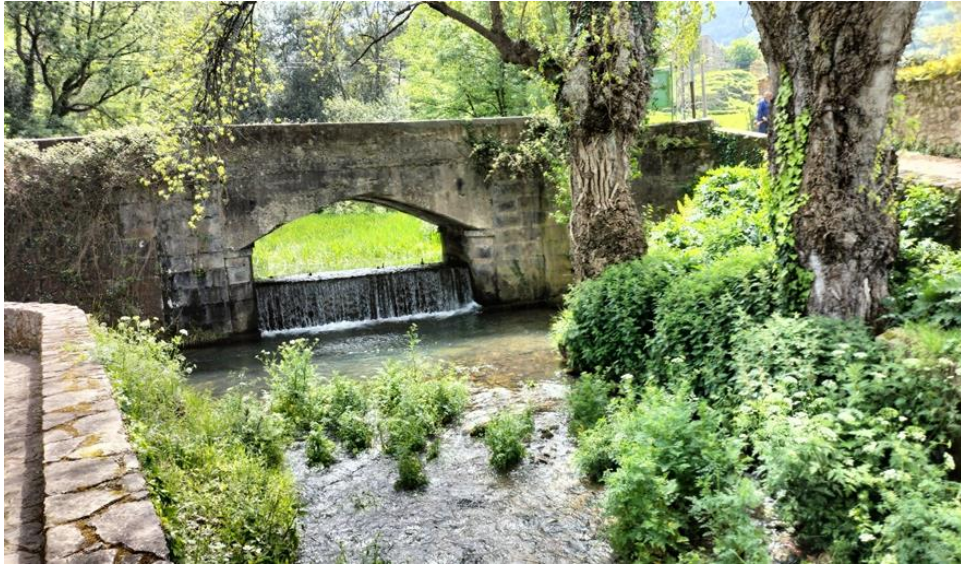
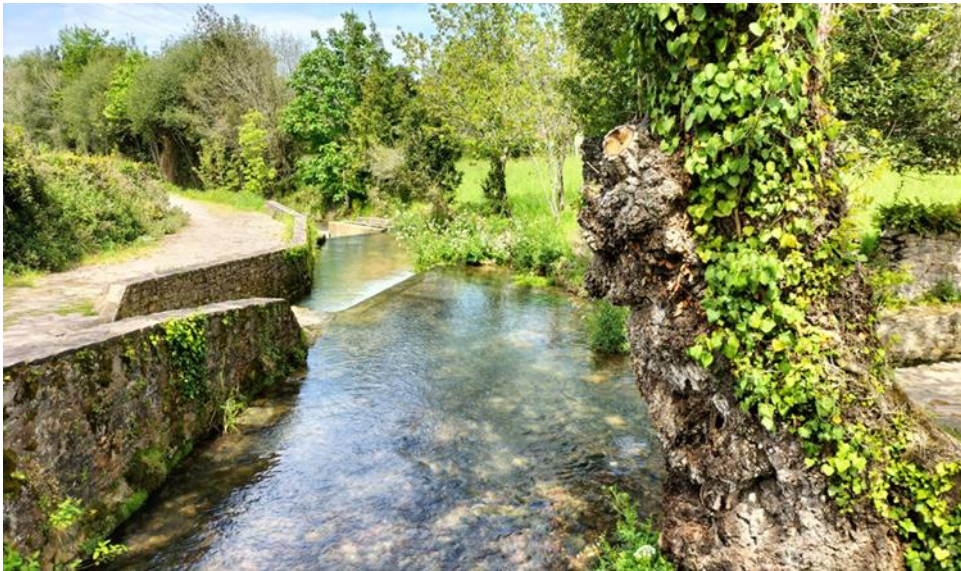
- **Impacto 890-27-29:** Discontinuidad de la vegetación de ribera y alteración de márgenes. Encauzamiento por muros verticales que reduce la sección natural de desagüe del cauce. Puente y azud que disminuye la sección de desagüe natural del cauce. Presencia de especies de etapas regresivas.

Foto 18. Arroyo de Peñafrancia a su paso por la localidad de Reguera. Coordenadas ETRS 89, Huso 30T, X: 289839, Y: 4820266.

Foto 19. Arroyo de Peñafrancia a su paso por la localidad de Reguera. Coordenadas ETRS 89, Huso 30T, X: 289800, Y: 4820299.

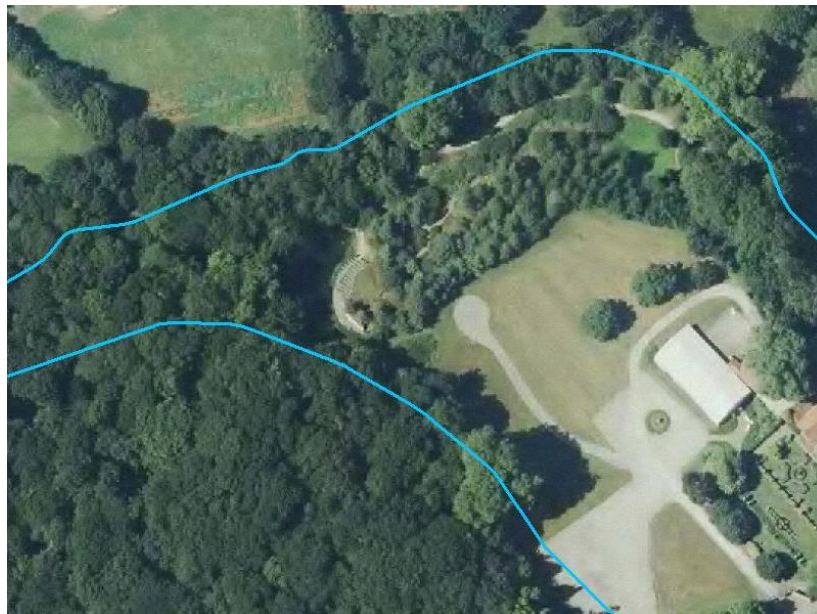
- **Impacto 890-26-31:** Derivación de caudal hacia laguna artificial y canales del Jardín Botánico del arroyo Peñafrancia y Santurio para uso no consultivo.

Foto 20. Situación de la Laguna artificial de la finca La Isla, incluida dentro del entorno del Jardín Botánico Atlántico de Gijón, coordenadas ETRS 89, Huso 30T, X:288157, Y:4821957

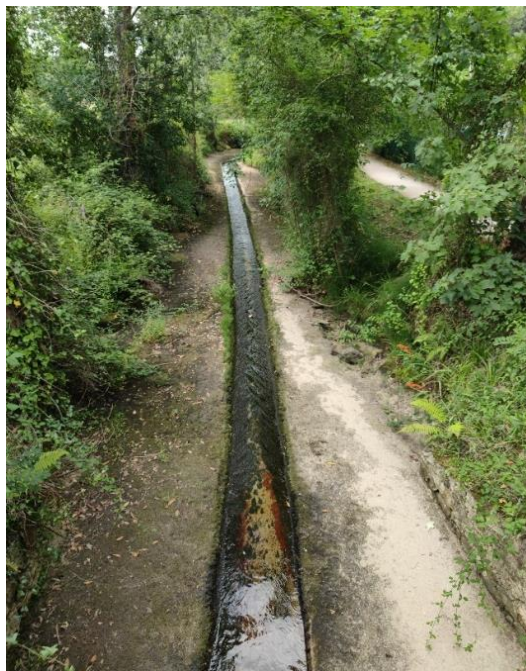
- **Impacto 890-27-32:** Canalización con hormigonado de lecho y márgenes. Presencia de especies alóctonas.

Foto 21. Canalización del arroyo Peñafrancia a su paso por la senda del Peñafrancia, con presencia de *Crocasmia* spp. en la margen derecha, coordenadas ETRS 89, Huso 30T, X: 289406 Y: 4821197

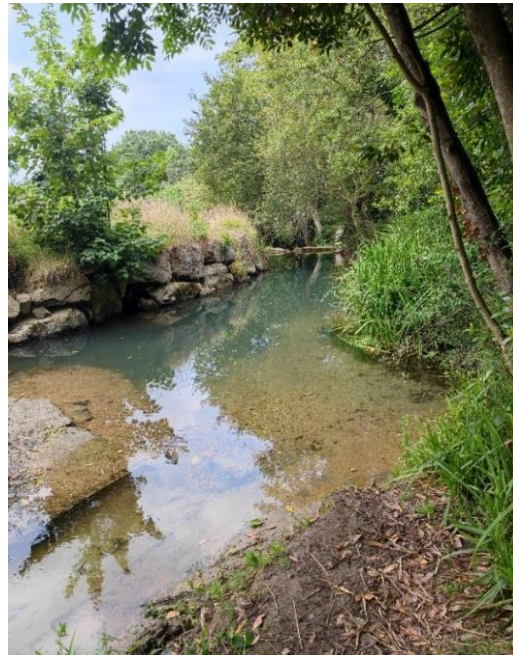
- **Impacto 890-27-33:** Barrera transversal. Alteración de márgenes por escollera. Sedimentación no natural asociada al final de la canalización y a la confluencia de la zona de remanso generada en el trasdós del azud.

*Foto 22. Azud del arroyo Peñafrancia a su paso por la senda del Peñafrancia, con presencia de escollera y sedimentación anómala, coordenadas ETRS 89, Huso 30T, X: 289386 Y: 4821232*

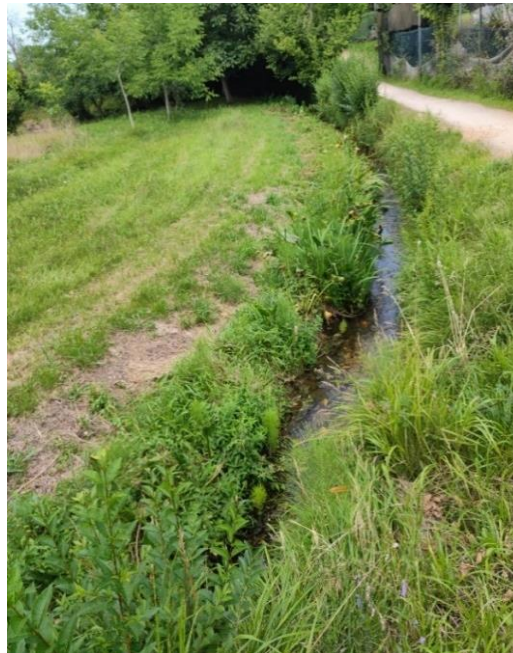
- **Impacto 890-27-34:** Canal de derivación asociado al azud del arroyo Peñafrancia.

*Foto 23. Canal de derivación del arroyo Peñafrancia a su paso por la senda del Peñafrancia, coordenadas ETRS 89, Huso 30T, X: 289394 Y: 4821252*

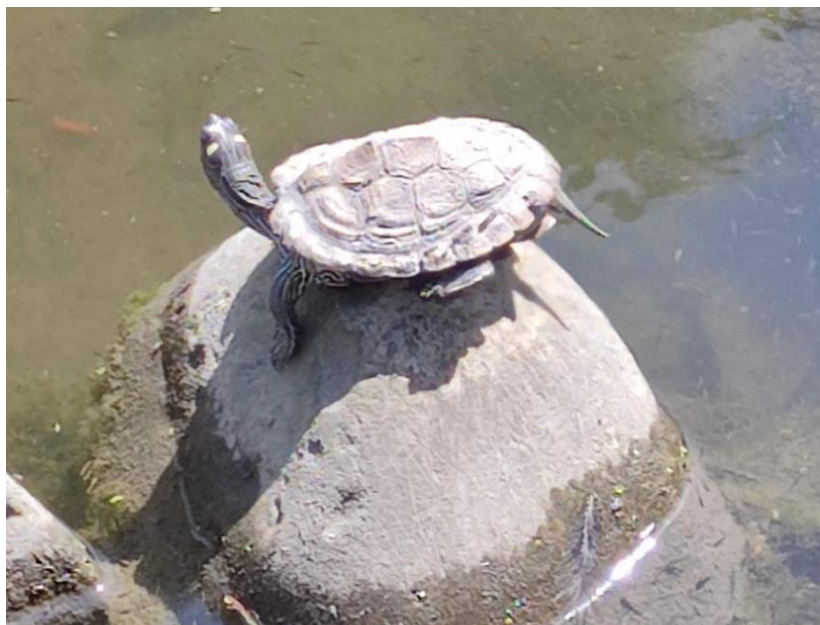
- **Impacto 890-24-35:** Presencia de la especie exótica invasora *Trachemys scripta* en el tramo urbano del río Piles, según cartografía del MITECO, que genera diferentes impactos.

Foto 24. Ejemplar de *Trachemys scripta* en la zona del canal del Molino que conecta con la Laguna del Parque de Isabel la Católica, Coordenadas ETRS 89, Huso 30T, X: 286693, Y: 4823841
