MEMORIA RESUMEN OTROS CAUCES: ARROYO TREMAÑES

**Diagnóstico ambiental e hidromorfológico
de los entornos fluviales en el municipio de
Gijón (Asturias).**

Clave: N1.803.429/0411

Otros cauces: Arroyo de Tremañes

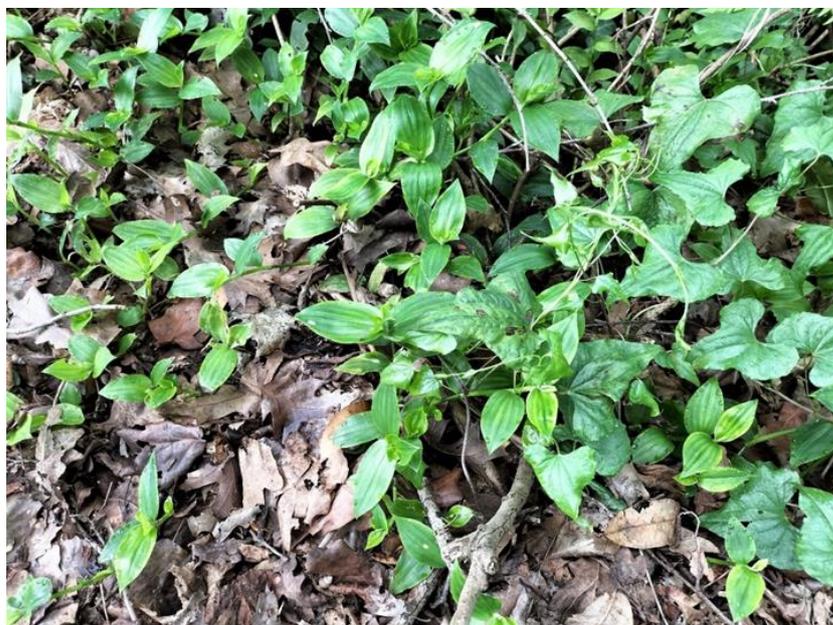
- **Impacto 060-18-08:** Presencia de especies exóticas invasoras intercaladas con la vegetación autóctona.

Foto 4. Presencia de *Tradescantia fluminensis* en la margen izquierda de la zona de policía del arroyo de Tremañes, coordenadas ETRS 89, Huso 30T, X: 282206, Y: 4820155.

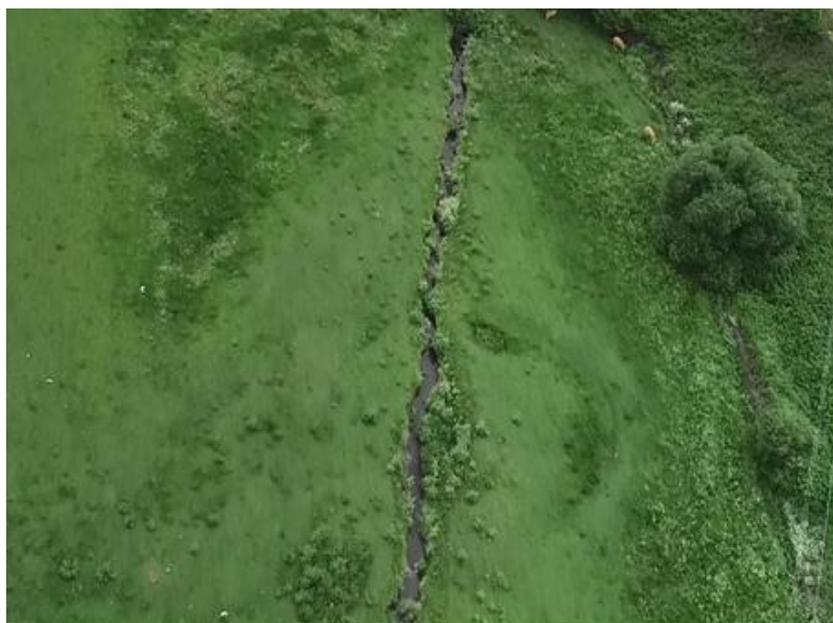
- **Impacto 060-18-10:** Ausencia de vegetación de ribera. Presencia de especies de etapas regresivas.

Foto 5. Arroyo de Tremañes, a su paso por finca particular próxima al polígono industrial Nuevo Roces, coordenadas ETRS 89, Huso 30T, X: 282984, Y: 4821287.

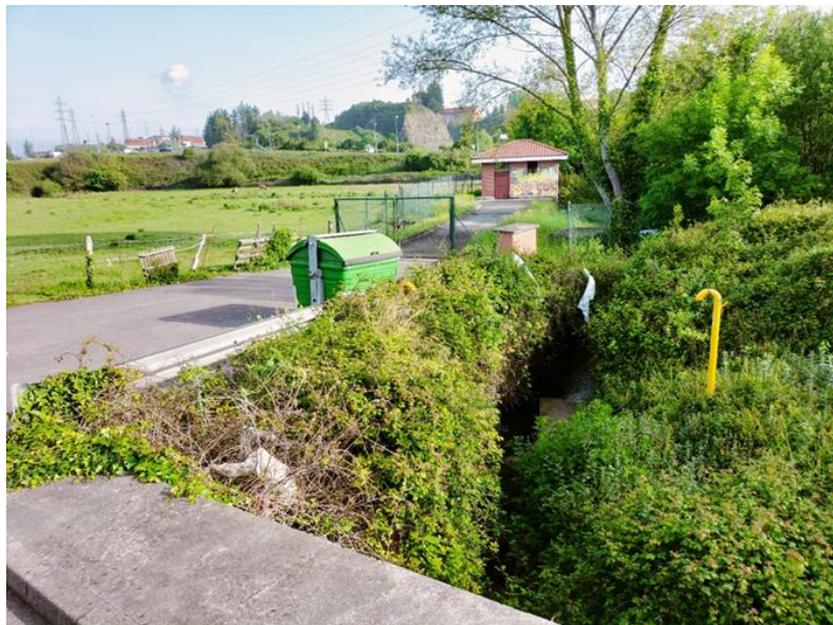
- **Impacto 060-18-11:** Alteración de cauce por soterramiento. Ausencia de vegetación de ribera autóctona. Presencia de especies de etapas regresivas. Ocupación de márgenes por infraestructura.

Foto 6. Fin de soterramiento del arroyo de Tremañes, a su paso por polígono industrial Nuevo Rocés, coordenadas ETRS 89, Huso 30 T, X: 283002, Y: 4821121.

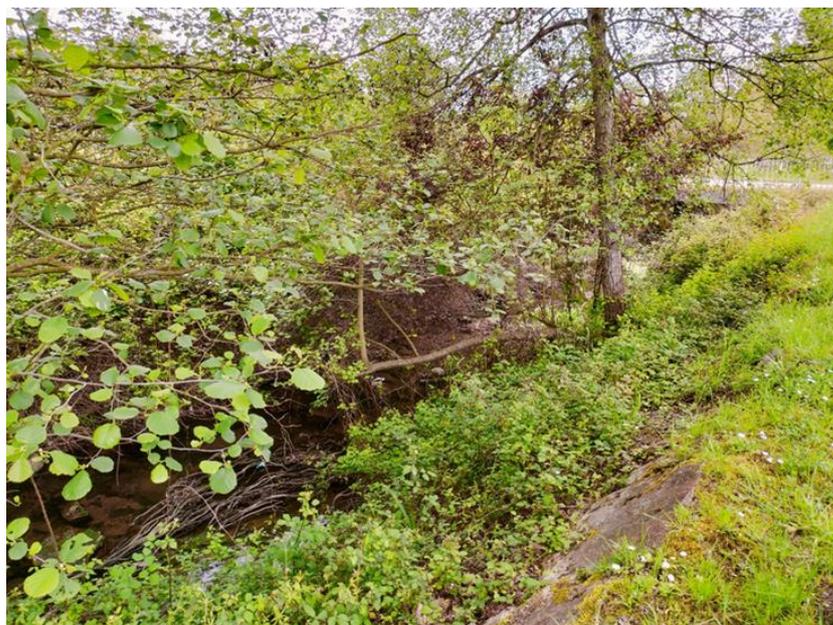
- **Impacto 060-18-12:** Escasa presencia de vegetación de ribera y alteración de márgenes. Encauzamiento por escollera y pasarela sobre el arroyo que reduce la sección natural de desagüe del cauce. Presencia de especies de etapas regresivas.

Foto 7. Pasarela sobre el arroyo de Tremañes, cerca del campo de fútbol de La Braña en Gijón, coordenadas ETRS 89, Huso 30T, X: 282497, Y: 4822214.

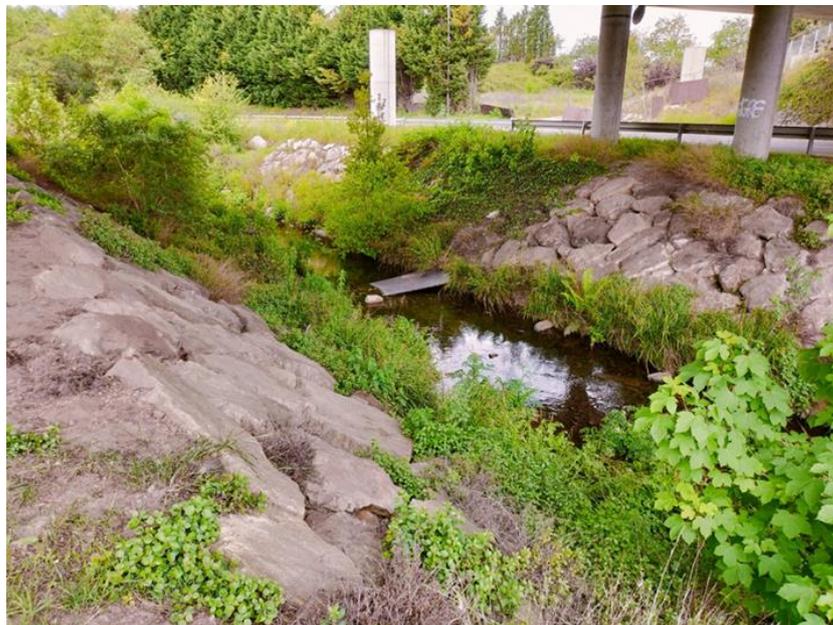
- **Impacto 060-18-13:** Escasa presencia de vegetación de ribera y alteración de márgenes. Encauzamiento por escollera que reduce la sección natural de desagüe del cauce. Presencia de especies de etapas regresivas.

Foto 8. Arroyo Tremañes, en su intersección con la autopista A-8, coordenadas ETRS 89, Huso 30 T, X: 282358, Y: 4821792.

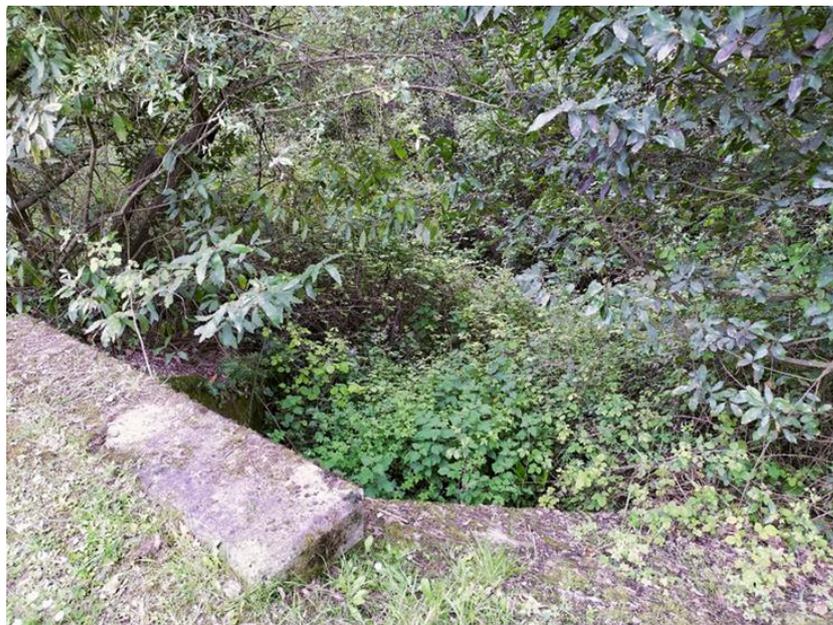
- **Impacto 060-18-14:** Paso elevado que reduce la sección natural de desagüe del cauce. Presencia de especies de etapas regresivas que obstruyen parte del cauce.

Foto 9. Paso superior del arroyo Tremañes a su paso por la vía verde de la camocha, X: 282537, Y: 4820303.

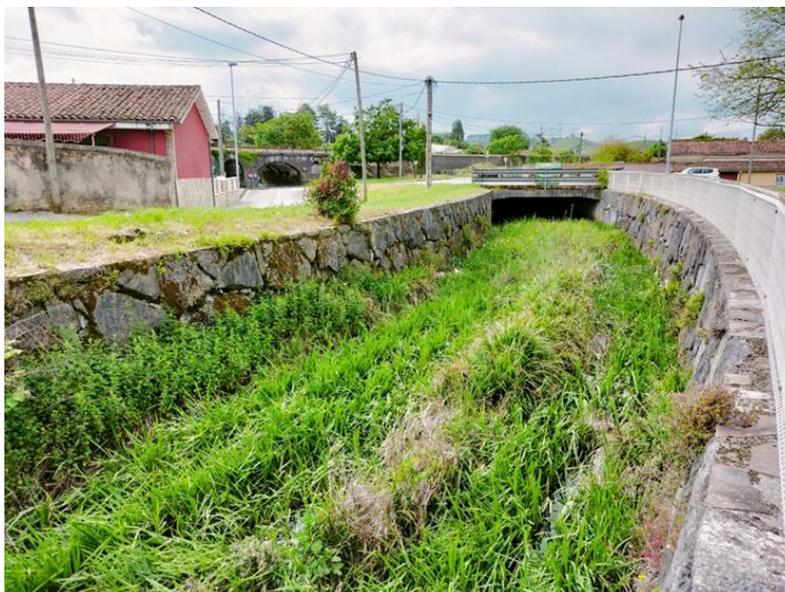
- **Impacto 060-18-15:** Ausencia de vegetación de ribera. Alteración de cauce por soterramiento y canalización por escollera que reduce la sección natural de desagüe del cauce. Cerramiento de índole privada en la margen izquierda. Presencia de especies de etapas regresivas y exceso de vegetación nitrófila y helófitas derivada de acumulación de sedimentos que obstruye parcialmente el cauce.

Foto 10. Inicio del soterramiento del arroyo Tremañes, a su paso por polígono industrial Rocés Sur, coordenadas ETRS 89, Huso 30T, X: 282420, Y: 4822812.

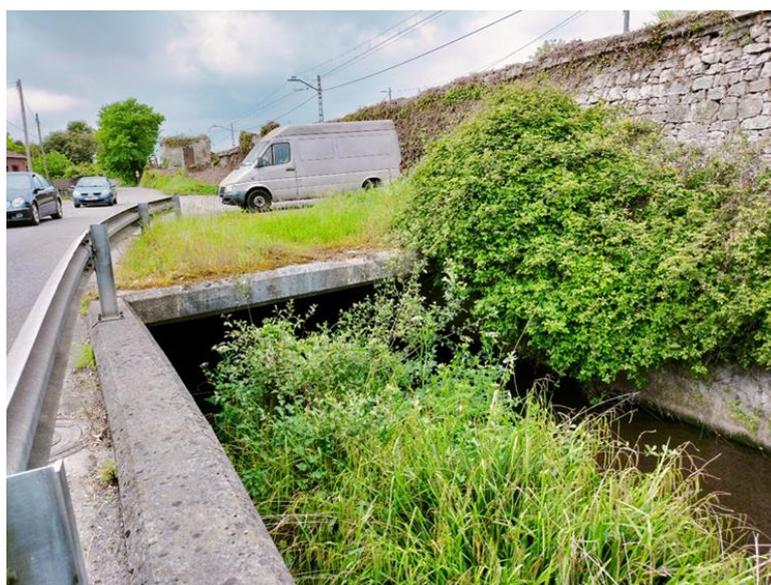
- **Impacto 060-18-16:** Alteración de cauce por soterramiento y canalización de muros verticales. Ausencia de vegetación de ribera y presencia de especies de etapas regresivas. Infraestructura presente en la zona de policía del cauce. Presencia de especies de etapas regresivas y exceso de vegetación nitrófila y helófitas derivada de acumulación de sedimentos que obstruye parcialmente el cauce.

Foto 11. Canalización del arroyo Tremañes, a su paso por polígono industrial Rocés Sur, coordenadas ETRS 89, Huso 30T, X: 282360, Y: 4822619.

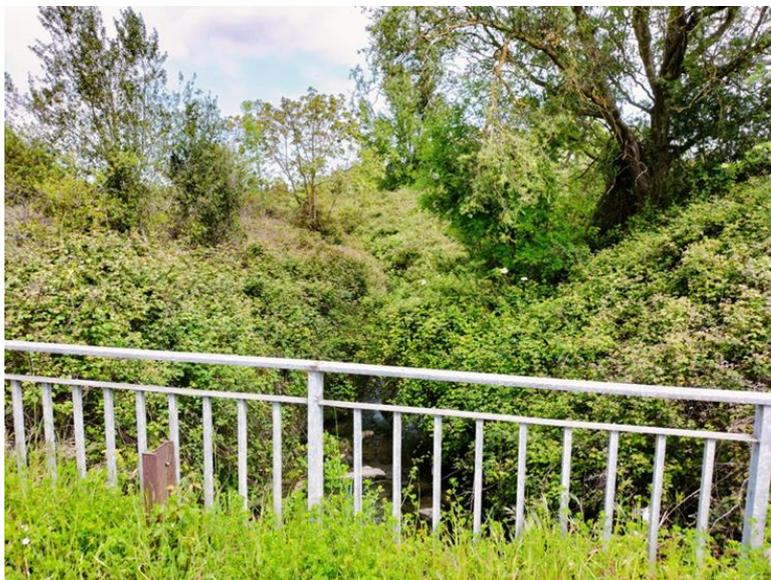
- **Impacto 060-18-18:** Escasa presencia de vegetación de ribera autóctona. Pasarela que reducen la sección natural de desagüe del cauce y generan alteración por cobertura. Presencia de especies de etapas regresivas y exceso de vegetación nitrófila y helófitas derivada de acumulación de sedimentos que obstruye parcialmente el cauce.

Foto 12. Paso superior del arroyo Tremañes, cercano al campo de La Braña, en Gijón, coordenadas ETRS 89, Huso 30T, X: 282470, Y: 4822218.

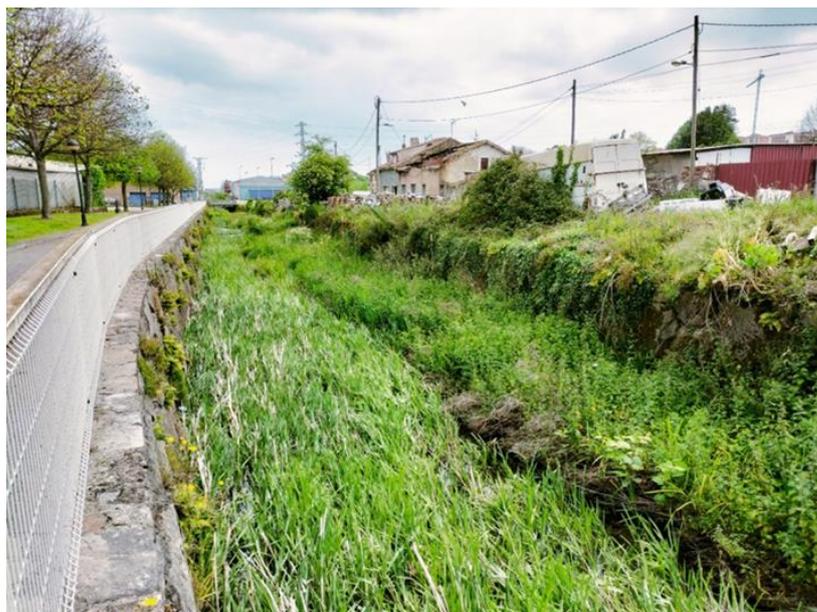
- **Impacto 060-18-19:** Ausencia de vegetación de ribera y alteración de márgenes. Canalización por escollera vertical que reducen la sección natural de desagüe del cauce. Presencia de especies de etapas regresivas y exceso de vegetación nitrófila y helófitas derivada de acumulación de sedimentos que obstruye parcialmente el cauce.

Foto 13. Canalización del arroyo Tremañes, a su paso por el polígono industrial Roces Sur, coordenadas ETRS 89, Huso 30 T, X: 282571, Y: 4822953.

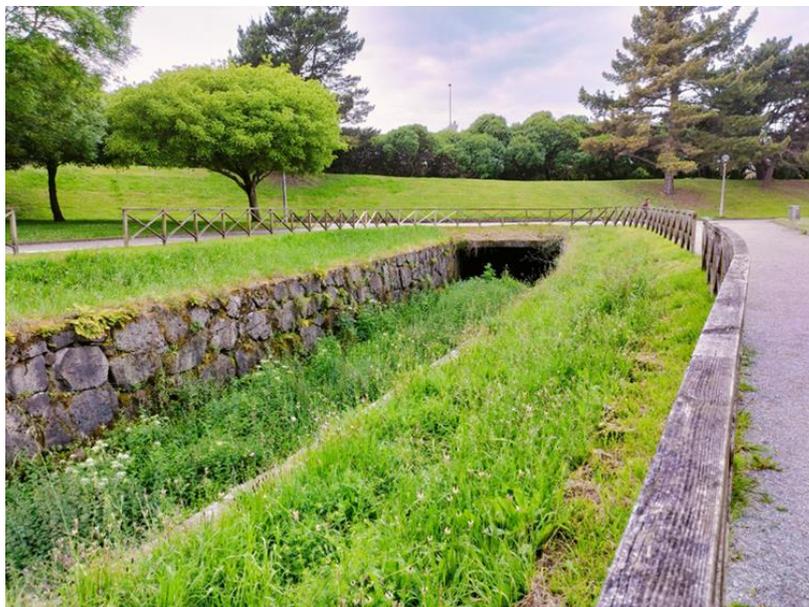
- **Impacto 060-18-20:** Ausencia de vegetación de ribera. Alteración de cauce por soterramiento y canalización por escollera vertical que reduce la sección natural de desagüe del cauce. Presencia de especies de etapas regresivas y exceso de vegetación nitrófila y helófitas derivada de acumulación de sedimentos que obstruye parcialmente el cauce.

Foto 14. Canalización del arroyo Tremañes, a su paso por el parque de la Moreda, coordenadas ETRS 89, Huso 30 T, X: 283154, Y: 4823715.

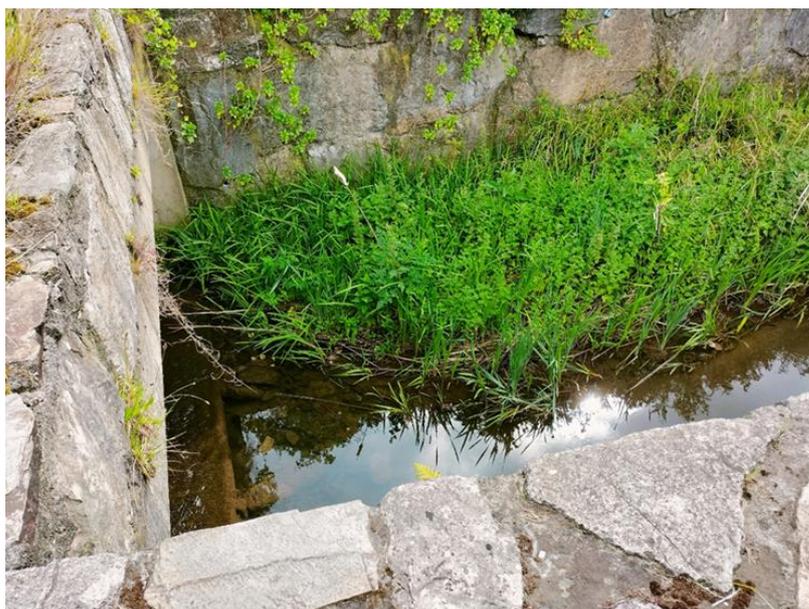
- **Impacto 060-18-21:** Ausencia de vegetación de ribera. Alteración de cauce por soterramiento y canalización por escollera vertical que reduce la sección natural de desagüe del cauce. Presencia de especies de etapas regresivas y exceso de vegetación nitrófila y helófitas derivada de acumulación de sedimentos que obstruye parcialmente el cauce.

Foto 15. Fin de soterramiento del arroyo de Tremañes, a su paso por el polígono industrial Balagón, coordenadas ETRS 89, Huso 30T, X: 283097, Y: 4823466.

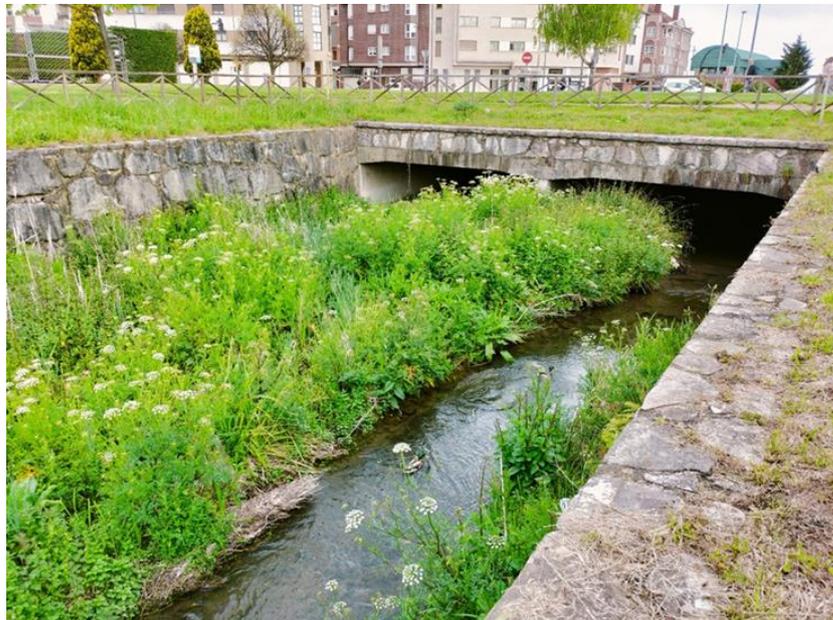
- **Impacto 060-18-22:** Ausencia de vegetación de ribera. Alteración de cauce por soterramiento y canalización por escollera vertical que reduce la sección natural de desagüe del cauce. Presencia de especies de etapas regresivas y exceso de vegetación nitrófila y helófitas derivada de acumulación de sedimentos que obstruye parcialmente el cauce.

Foto 16. Inicio del soterramiento del arroyo Tremañes, a su paso por el parque de la Moreda, hasta su desembocadura en el mar, coordenadas ETRS 89, Huso 30 T, X: 283608, Y: 4824137.

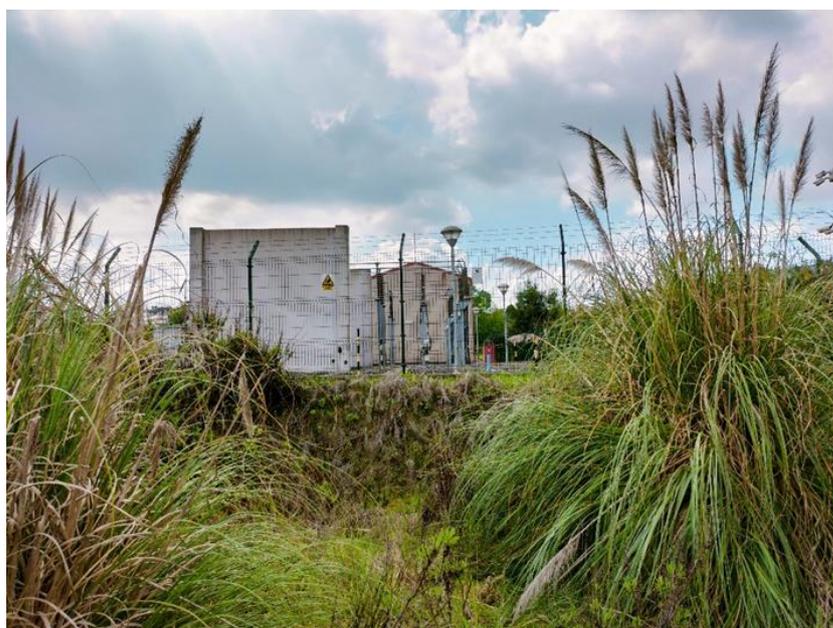
- **Impacto 060-18-23:** Presencia de especies exóticas invasoras. Ausencia de vegetación de ribera.

Foto 17. Presencia de Cortaderia selloana en el aparcamiento del polígono de la Juvería, coordenadas ETRS 89, Huso 30T, X: 283098, Y: 4823507.

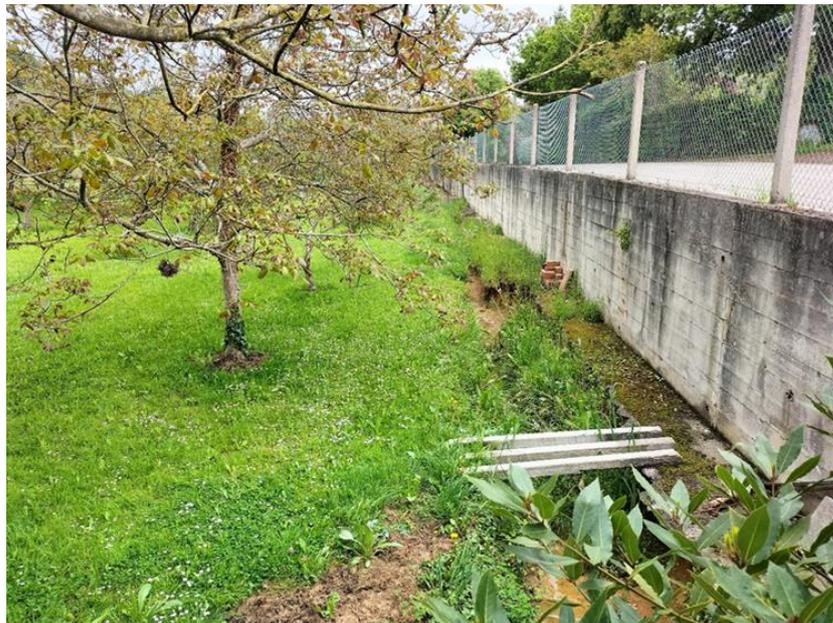
- **Impacto 060-19-24:** Ausencia de vegetación de ribera y ocupación de márgenes por infraestructura vial y canalización por muro vertical, que reducen la sección natural de desagüe del cauce.

Foto 18. Arroyo de Tremañes a su paso por fincas de carácter particular en La Pedrera, coordinadas ETRS89, Huso 30T, X: 281678, Y: 4818372.

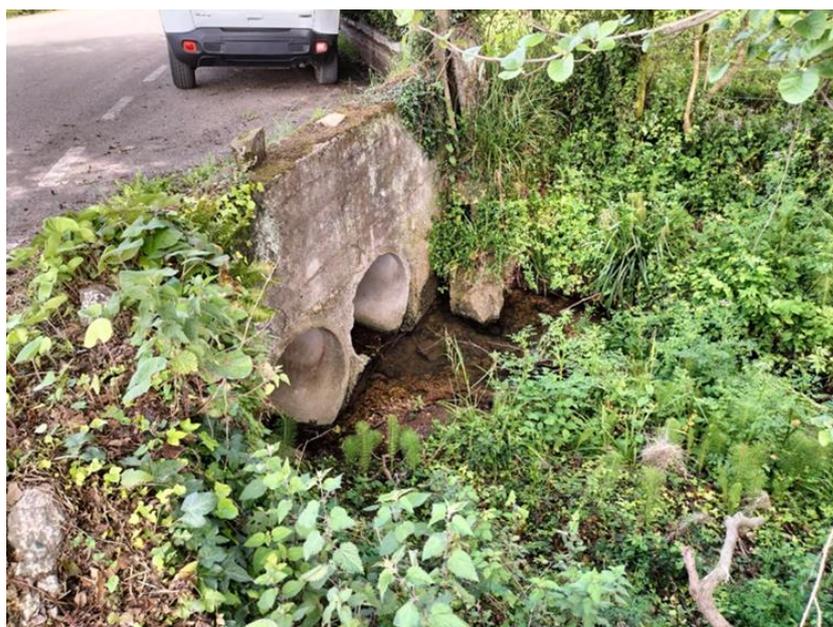
- **Impacto 060-19-25:** Ausencia de vegetación de ribera y alteración de márgenes por infraestructura. Presencia paso elevado con doble entubamiento que altera el hábitat por cobertura y reduce la sección natural de desagüe del cauce. Presencia de especies de etapas regresivas y exceso de vegetación nitrófila y helófitas derivada de acumulación de sedimentos que obstruye parcialmente el cauce.

Foto 19. Doble paso entubado en el arroyo de Tremañes, a su paso por La Faza, coordinadas ETRS89, Huso 30T, X: 282054, Y: 4819477.

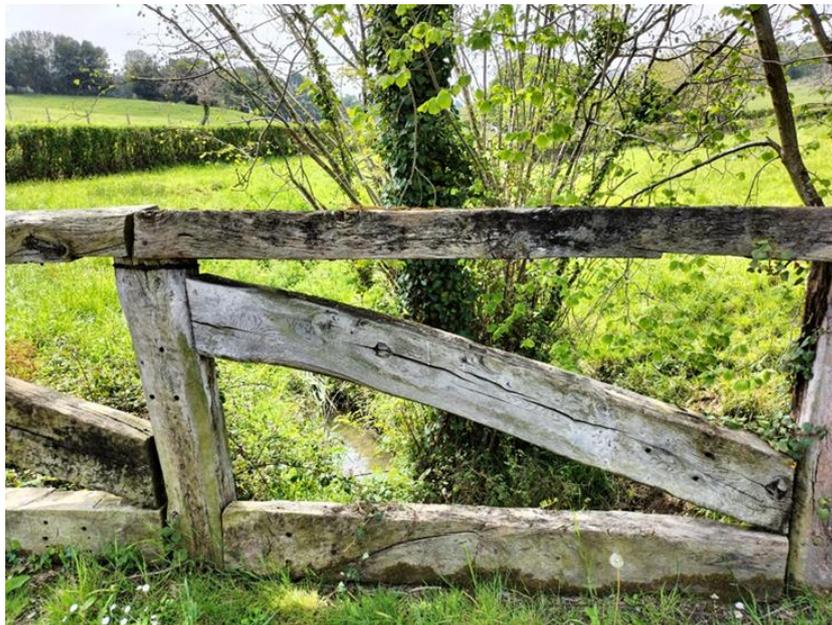
- **Impacto 060-19-26:** Ausencia de vegetación de ribera. Presencia pasarela que altera el hábitat por cobertura.

Foto 20. Pasarela sobre el arroyo de Tremañes, en La Faza, coordenadas ETRS89, Huso 30 T, X: 282172, Y: 4819333.

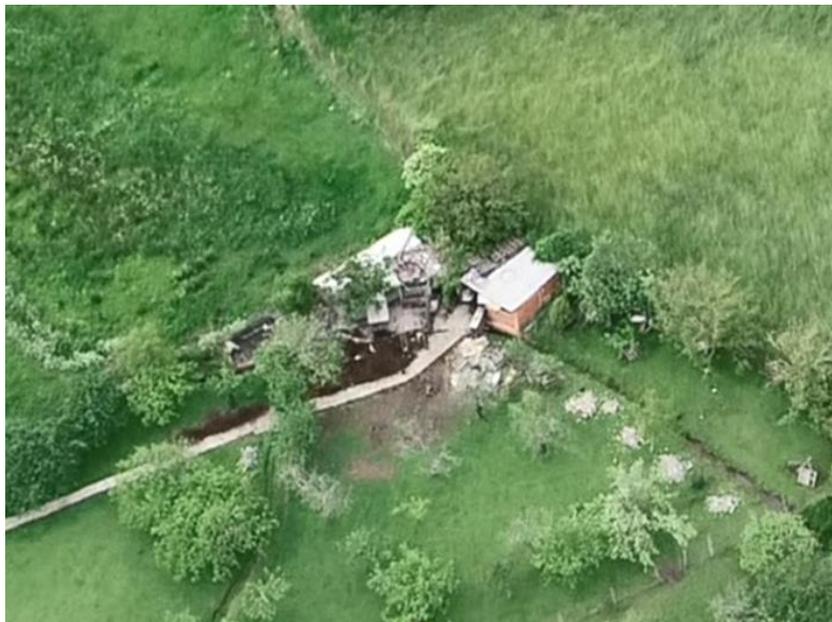
- **Impacto 060-19-27:** Ocupación de márgenes por edificación. Alteración de cauce y márgenes. Reducción de la sección de desagüe.

Foto 21. Ocupación de márgenes por vivienda, en el arroyo de la Pedrera o Tremañes, a su paso entre el camino de la Quintana y la Pedrera, coordenadas ETRS 89, Huso 30T, X: 282086, Y: 4819106.

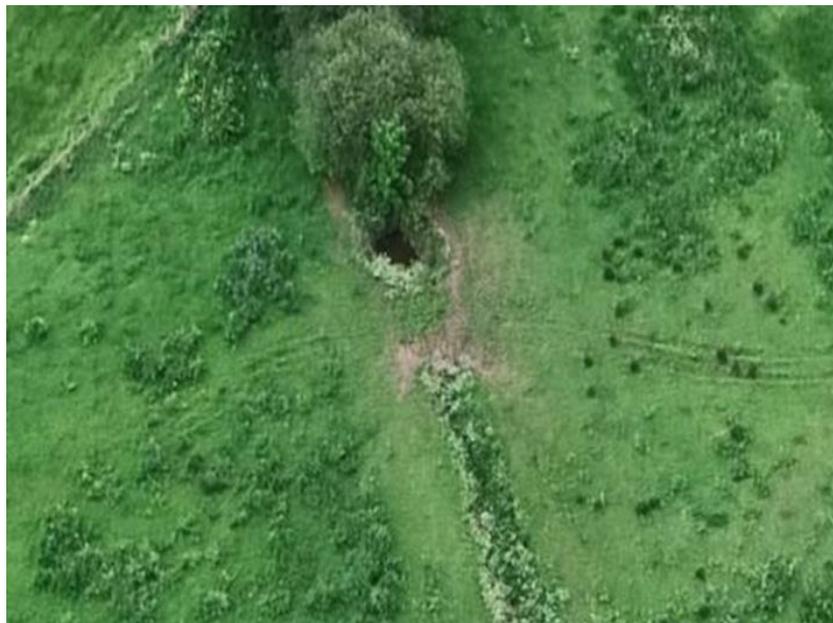
- **Impacto 060-19-28:** Alteración de márgenes y sustrato por vadeo. Ausencia de vegetación de ribera. Presencia de especies de etapas regresivas.

Foto 22. Vadeo sin paso, en el arroyo La Pedrera o Tremañes, a su paso entre el camino de la Quintana y la Pedrera, coordenadas ETRS 89, Huso 30T, X: 282091, Y: 4819196

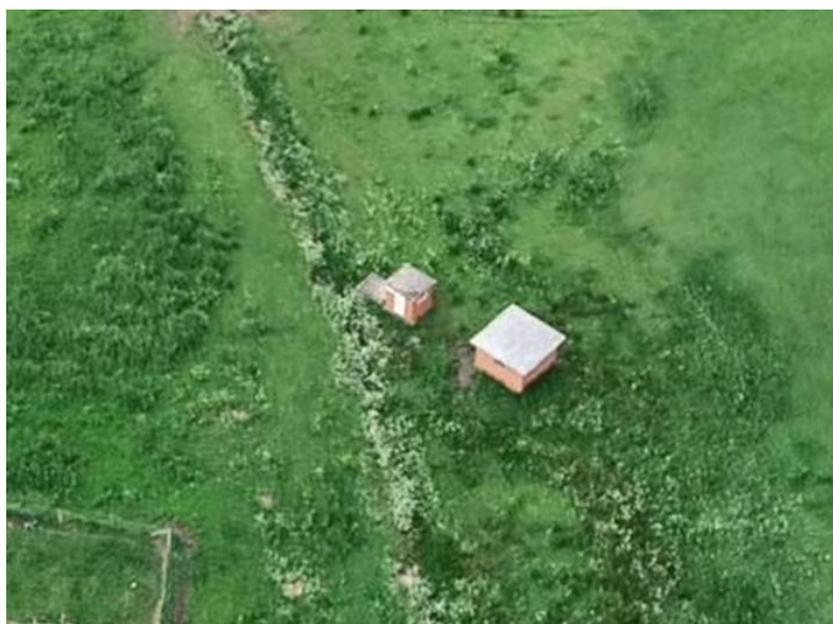
- **Impacto 060-19-29:** Ausencia de vegetación de ribera. Presencia de especies de etapas regresivas. Ocupación de márgenes por infraestructura en la zona de servidumbre.

Foto 23. Ausencia de vegetación y presencia de especies en etapas regresivas en el arroyo de La Pedrera o Tremañes, a su paso entre el camino de la Quintana y la Pedrera, coordenadas ETRS 89, Huso 30T, X: 282086, Y: 4819106.

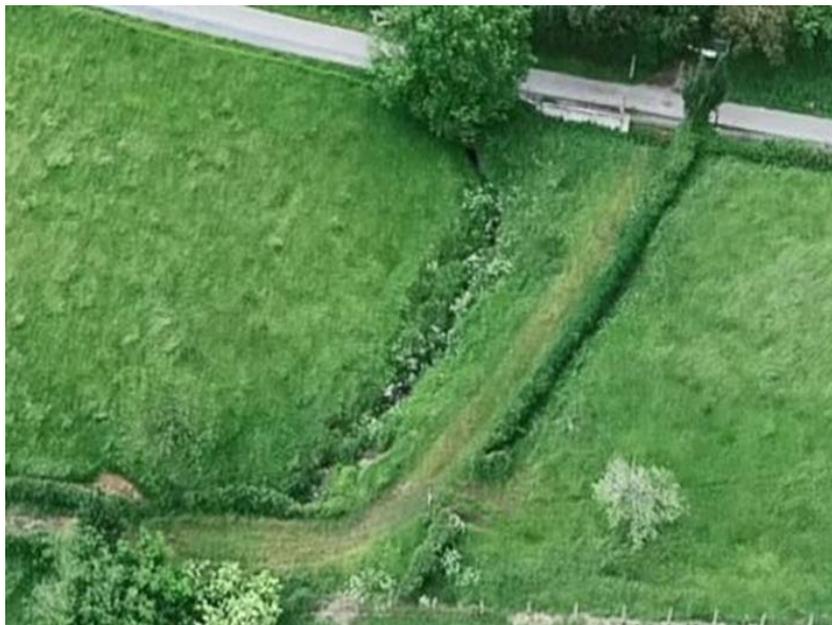
- **Impacto 060-19-30:** Ausencia de vegetación de ribera. Presencia de especies de etapas regresivas.

Foto 24. Ausencia de vegetación y presencia de especies en etapas regresivas en el arroyo de La Pedrera o Tremañes, a su paso entre el camino de la Quintana y la Pedrera, coordenadas ETRS 89, Huso 30T, X: 282159, Y: 4819318.

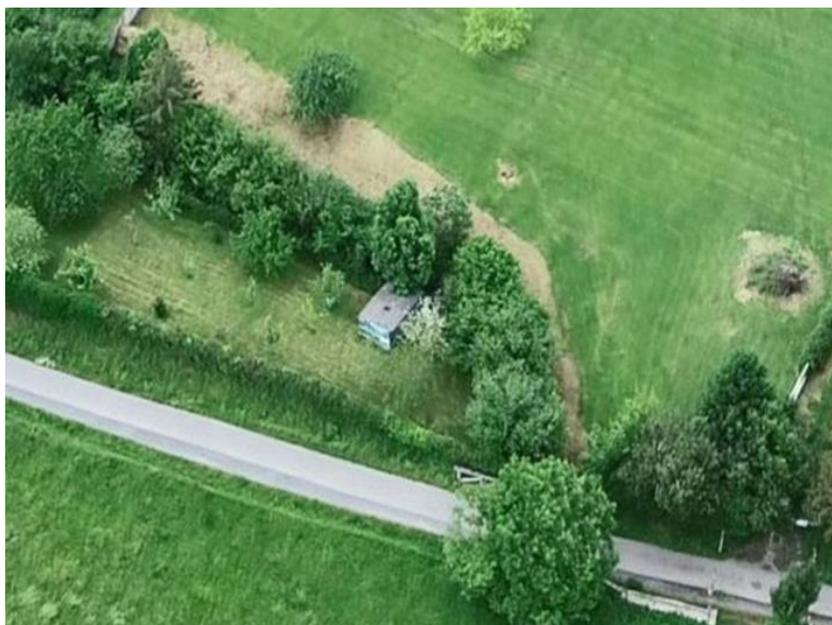
- **Impacto 060-19-31:** Ausencia de vegetación de ribera en la margen izquierda. Ocupación de márgenes por infraestructura en la zona de servidumbre de la margen izquierda.

Foto 25. Ausencia de vegetación y ocupación de márgenes en el arroyo de La Pedrera o Tremañes, próximo a las vías verdes de la camocha, coordenadas ETRS 89, Huso 30T, X:282169, Y: 4819358.

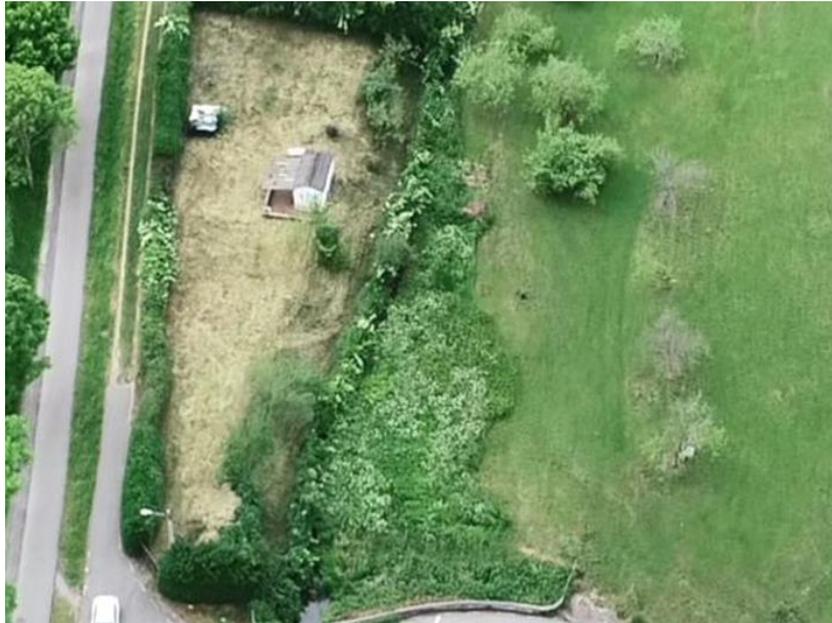
- **Impacto 060-19-32:** Ausencia de vegetación de ribera. Presencia de especies de etapas regresivas.

*Foto 26. . Presencia de especies regresivas en el arroyo de la Pedrera o Tremañes, próximo a las vías verdes de la ca-
mocha, coordenadas ETRS 89, Huso 30T, X:282169, Y: 4819358.*

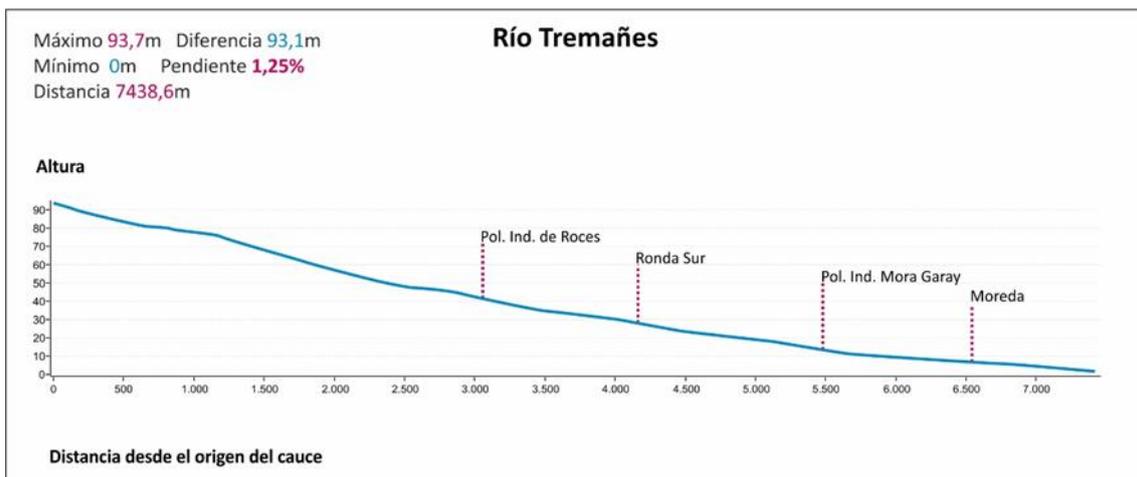
Las características hidromorfológicas del arroyo Tremañes en la actualidad son una orientación norte-no-roeste con casi 7,5 km de longitud, naciendo a 94 m de altitud y desembocando en la masa de agua costera Gijón Costa a nivel del mar, con una pendiente media de un 1,25%. La pendiente es mayormente constante a lo largo del recorrido, sufriendo una leve disminución en sus 2 km finales, pero no presenta fuertes variaciones ni saltos bruscos. Existen dos zonas claramente diferenciadas en su curso, siendo el tramo alto inicial más natural y discurriendo por zonas de pasto o agrícolas y teniendo un tramo final muy antropizado, modificado y soterrado que discurre por zonas urbanas e industriales. Posee escasa población en tramo inicial, aumentando súbitamente a su paso por la ciudad de Gijón.

Se ha realizado un perfil longitudinal del arroyo Tremañes desde su cabecera hasta su desembocadura en el mar:

Foto 27. Perfil longitudinal del arroyo Tremañes

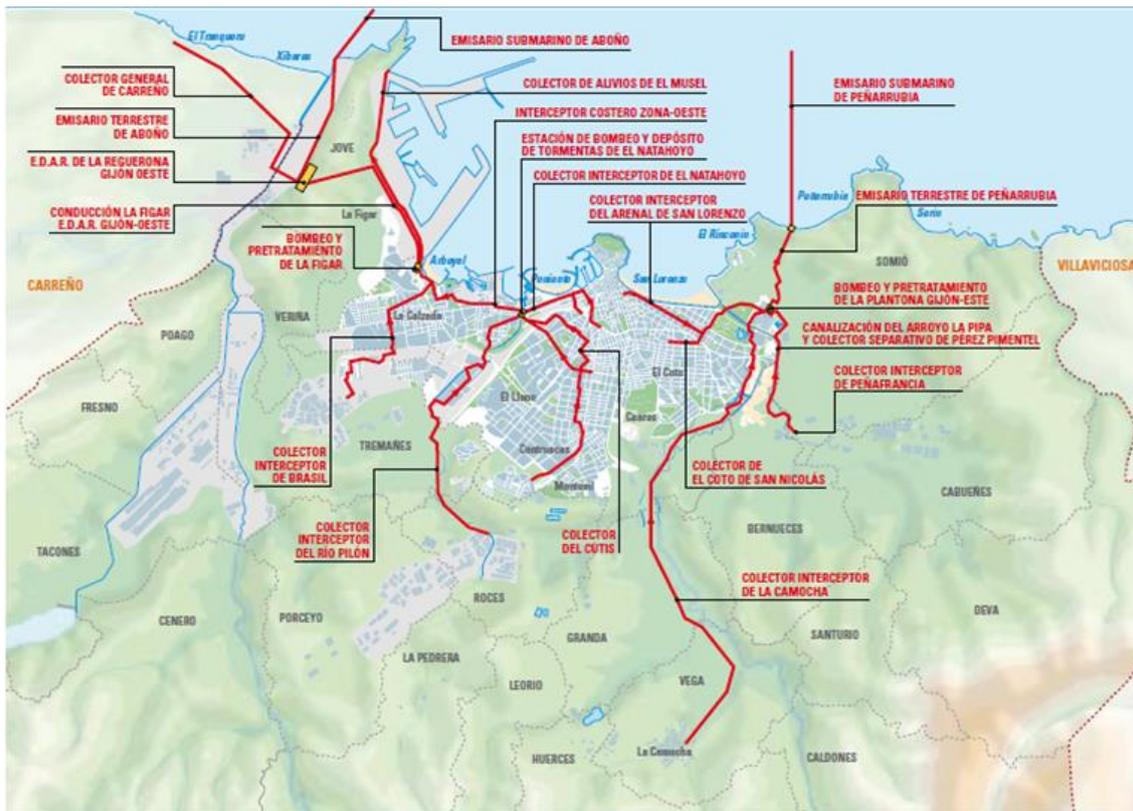
La traza original de este cauce no se puede identificar ni en la actualidad ni en la foto aérea del 57, ya que según informaciones de la Empresa Municipal de Aguas de Gijón este cauce ha sufrido encauzamientos, soterramientos y su conversión en diferentes tramos en colectores en los años 1890 y 1920. Siguiendo las referencias de los antiguos mapas del siglo XIX y apoyándonos en una maqueta elaborada por el ayuntamiento de Gijón para su stand en la feria de muestras de Gijón en 2005, representando el Gijón de inicios del siglo XX, podemos intuir que el río Cutis surgía en la actual zona de Contrueces o Montevil y confluía con el río Pílon (o arroyo Tremañes) unos metros antes de su desembocadura en el mar Cantábrico, en la antigua playa de Natahoyo (reducida a la actual playa de Poniente), atravesando el actual casco urbano. En la actualidad el cauce se encuentra soterrado y se utiliza como colector de aguas residuales, confluyendo con el colector interceptor del río Pílon (arroyo Tremañes) tras las obras de saneamiento llevadas a cabo en los años 90.

Foto 29. Mapa de la situación actual de la red de saneamiento de Gijón. Fuente: Empresa Municipal de Aguas (EMA)
