## MEMORIA RESUMEN OTROS CAUCES: ARROYO LA ÑORA/ ARROYO LLOREDA

**Diagnóstico ambiental e hidromorfológico  
de los entornos fluviales en el municipio de  
Gijón (Asturias).**

# Otros cauces: Arroyo la Ñora / Arroyo Lloreda

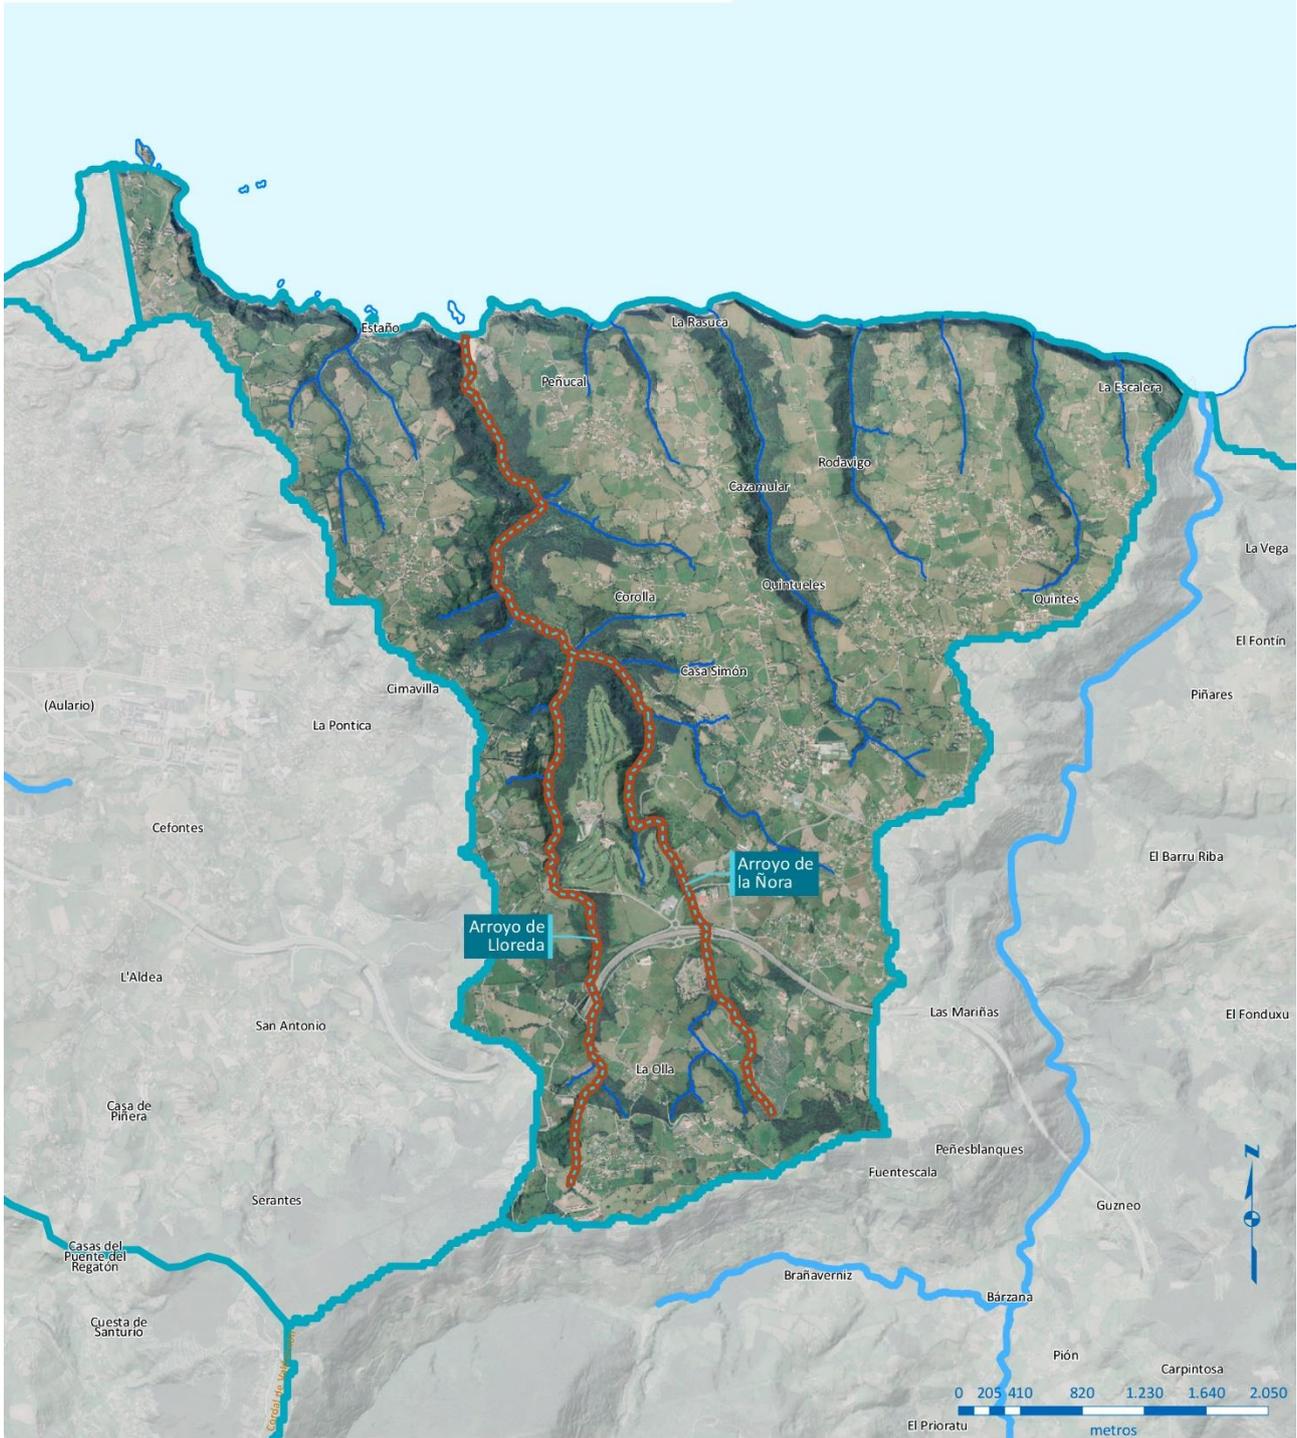
Foto 1. Cauces del ámbito de estudio.

- Sector 28. La Ñora – Lloreda

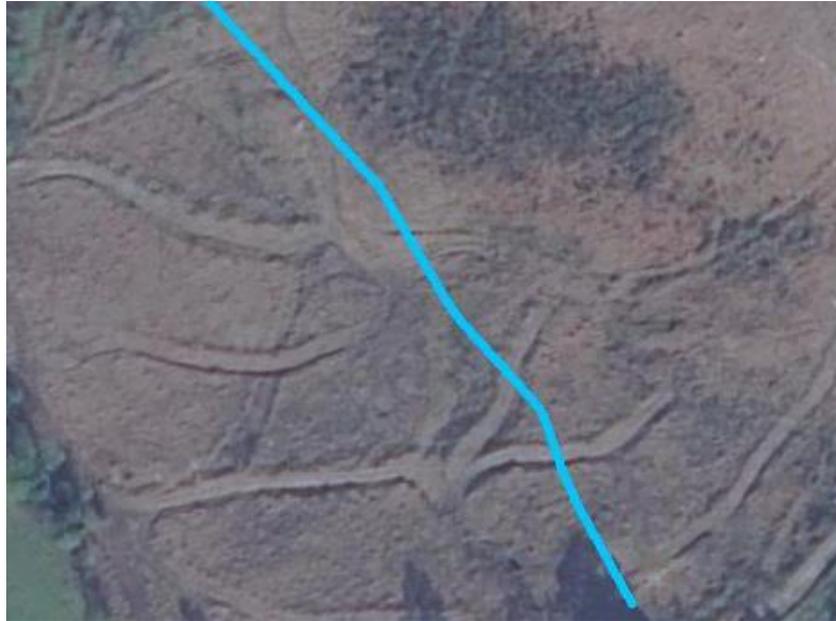
- **Impacto 070-28-05:** Alteraciones de la vegetación de ribera por afección de explotaciones silvícolas cercanas al cauce persistentes en varios puntos del arroyo. Eliminación de la cubierta arbórea en ambas márgenes en algunos casos.

Foto 3. Explotación forestal tras una tala en la cabecera del arroyo de La Ñora, cercana a la localidad de Castañeda, coordenadas ETRS 89, Huso 30T, X: 292744, Y: 4819828.

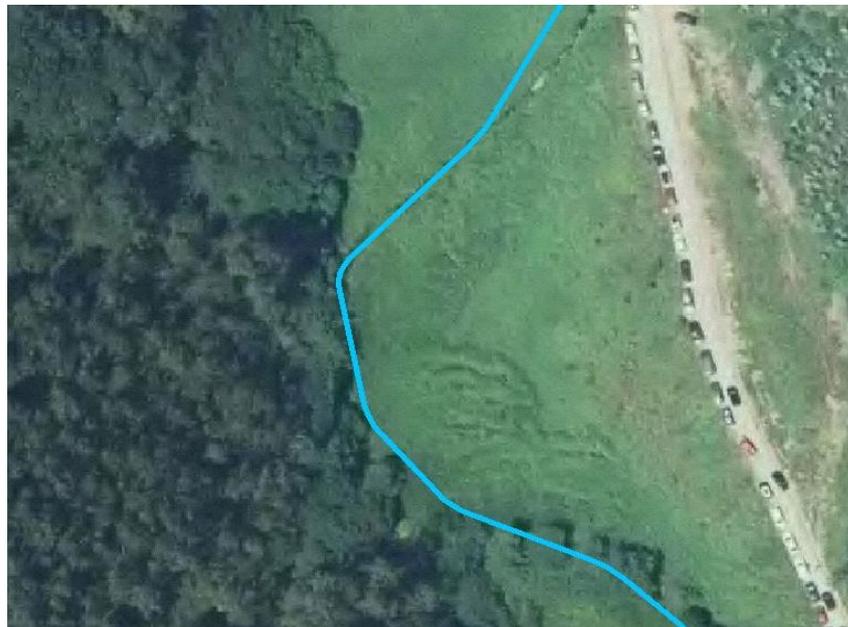
- **Impacto 070-28-06:** Ausencia de vegetación de ribera en la margen derecha asociada a tramo final de desembocadura del cauce.

Foto 4. Tramo de desembocadura del arroyo La Ñora en la playa de La Ñora, coordenadas ETRS 89, Huso 30 T, X: 290759, Y: 4824590.

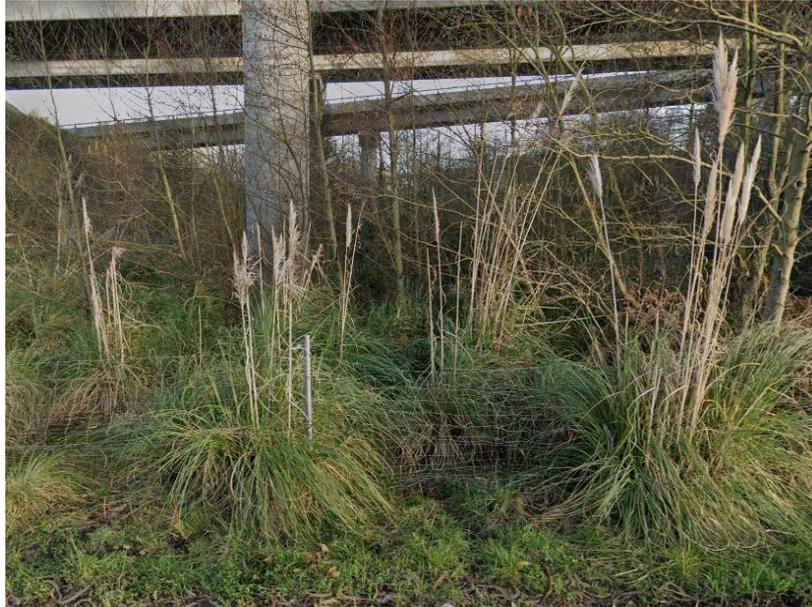
- **Impacto 070-28-07:** Presencia de especies exóticas invasoras intercaladas con vegetación autóctona.

Foto 5. Presencia de *Cortaderia selloana* bajo el cruce de la autopista A-8 en el arroyo La Ñora, coordenadas ETRS 89, Huso 30 T, X: 292334, Y: 4820913.

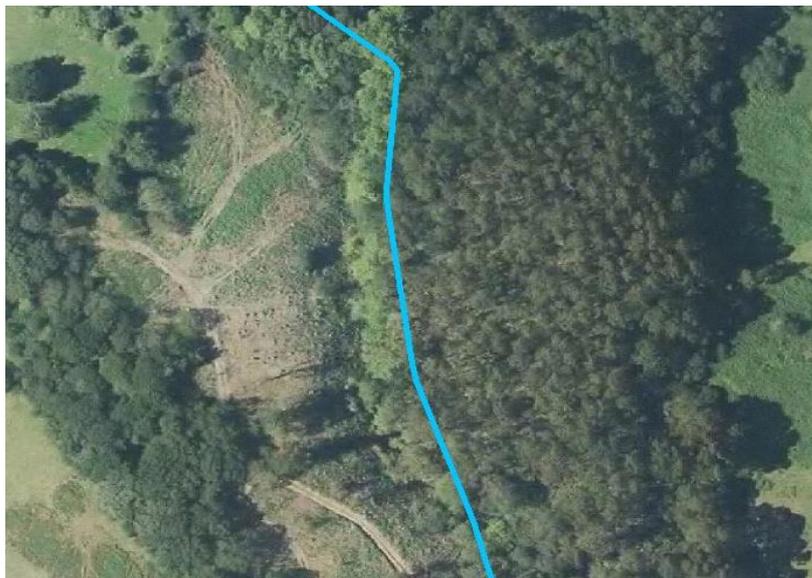
- **Impacto 070-28-08:** Alteraciones de la vegetación de ribera por afección de explotaciones silvícolas cercanas al cauce persistentes en varios puntos del arroyo. Eliminación de la cubierta arbórea en la margen izquierda.

Foto 6. Explotación forestal tras una tala en el tramo medio del arroyo de Lloreda, a su paso por Deva, coordenadas ETRS 89, Huso 30T, X: 291578, Y: 4820975.

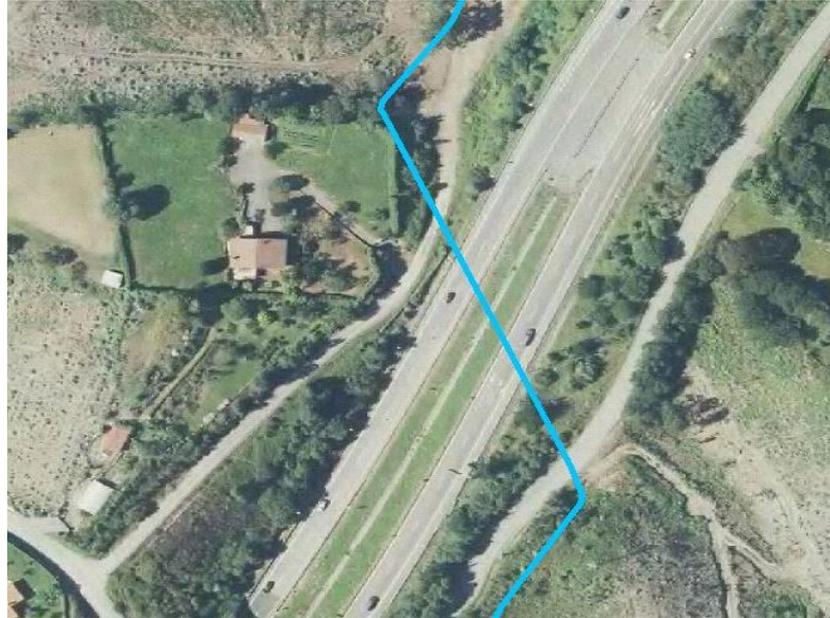
- **Impacto 070-28-09:** Alteración de cauce por soterramiento bajo infraestructura vial. Reducción de la sección natural de desagüe. Ausencia de bosque de ribera.

Foto 7. Soterramiento del arroyo Lloreda a su paso por la autopista A-8, coordenadas ETRS 89, Huso 30T, X: 291609, Y: 4820554

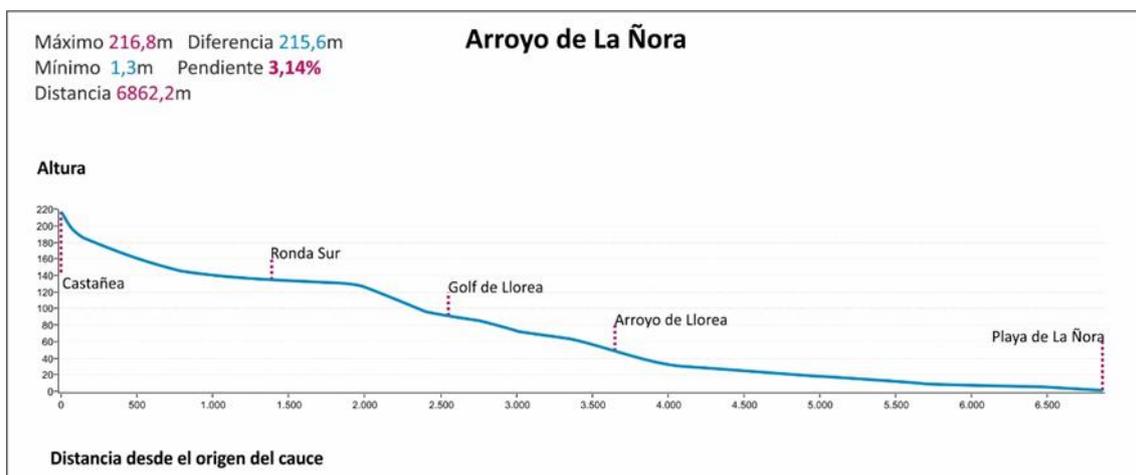
Foto 8. Perfil longitudinal del arroyo La Ñora

Las características hidromorfológicas del arroyo La Ñora en la actualidad son una orientación norte con poco más de 7 km de longitud, naciendo a 217 m de altitud y desembocando en la masa de agua costera a nivel del mar, con una pendiente media de un 3,14%. Existe una pendiente superior al resto del recorrido durante los 100 m iniciales, que se suaviza a partir de este punto y sufre otro aumento significativo a los 2 km, para posteriormente sufrir leves reducciones a los 2,5, 4 y 5,7 km. Discurre por zonas eminentemente silvícolas y con infraestructura para usos recreativos y deportivos, representada por el campo de Golf de la Lloreda. Posee escasa población en su llanura aluvial, cuyos únicos representantes son viviendas unifamiliares aisladas sin grandes núcleos urbanos asociados.
