Anejo 1: Fichas

Otros cauces: Arroyo de Rioseco

FICHA SECTOR 29 – RIOSECO

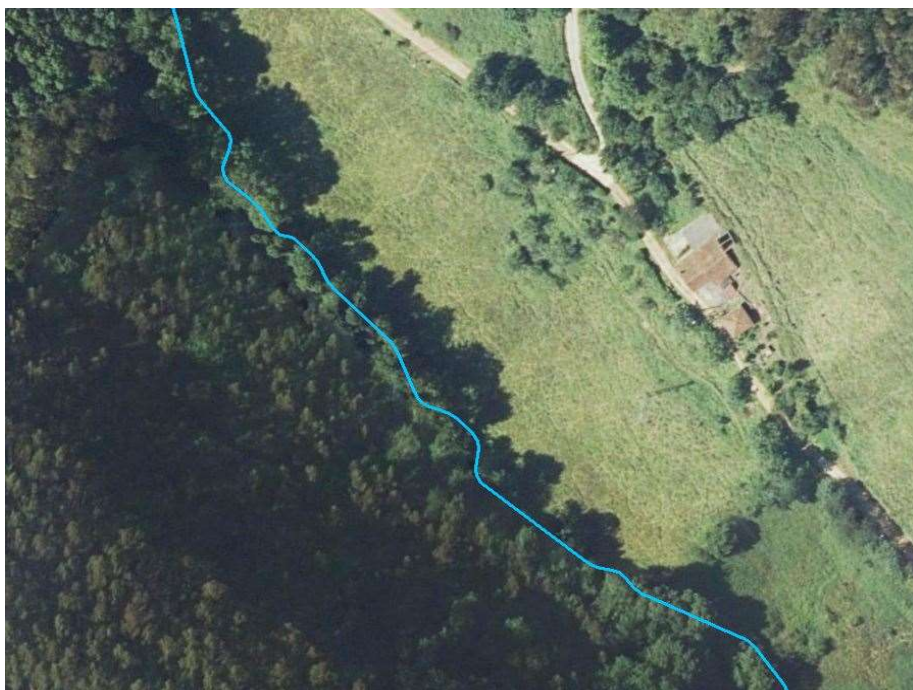
Foto 1. Cauce del Arroyo Rioseco, a su paso por Baldornón, coordenadas ETRS 89, Huso 30 T, X: 289997 Y:4815781.

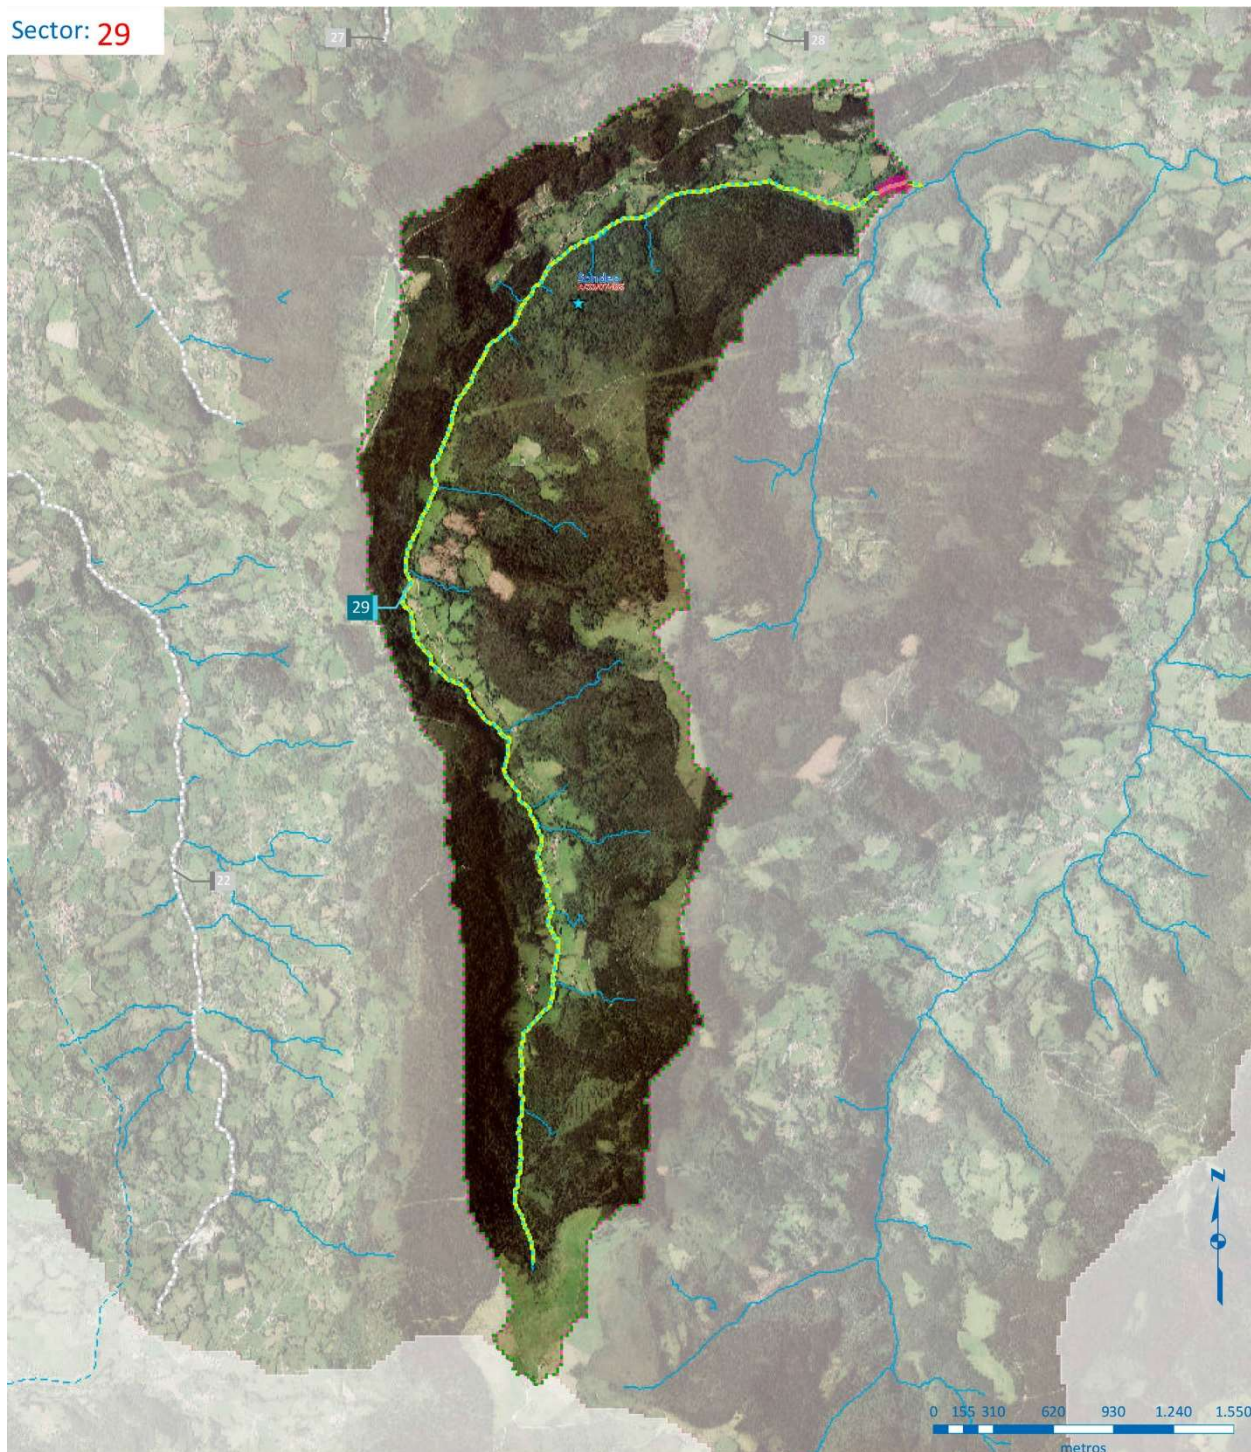
ORTOFOTO – ZONAS PROTEGIDAS

ZONAS PROTEGIDAS		
Tipo	Código	Nombre
Captación subterránea	1801200005	Zona Captación Masa de Agua Subterránea Sondeo, Manantial ES018MSBT012-005 – Villaviciosa

- ★ Captaciones para Abastecimiento
- Zona de Captación en Masas Superficiales Ríos
- Zona de Captación en Masas Subterráneas
- 29 - Rioseco

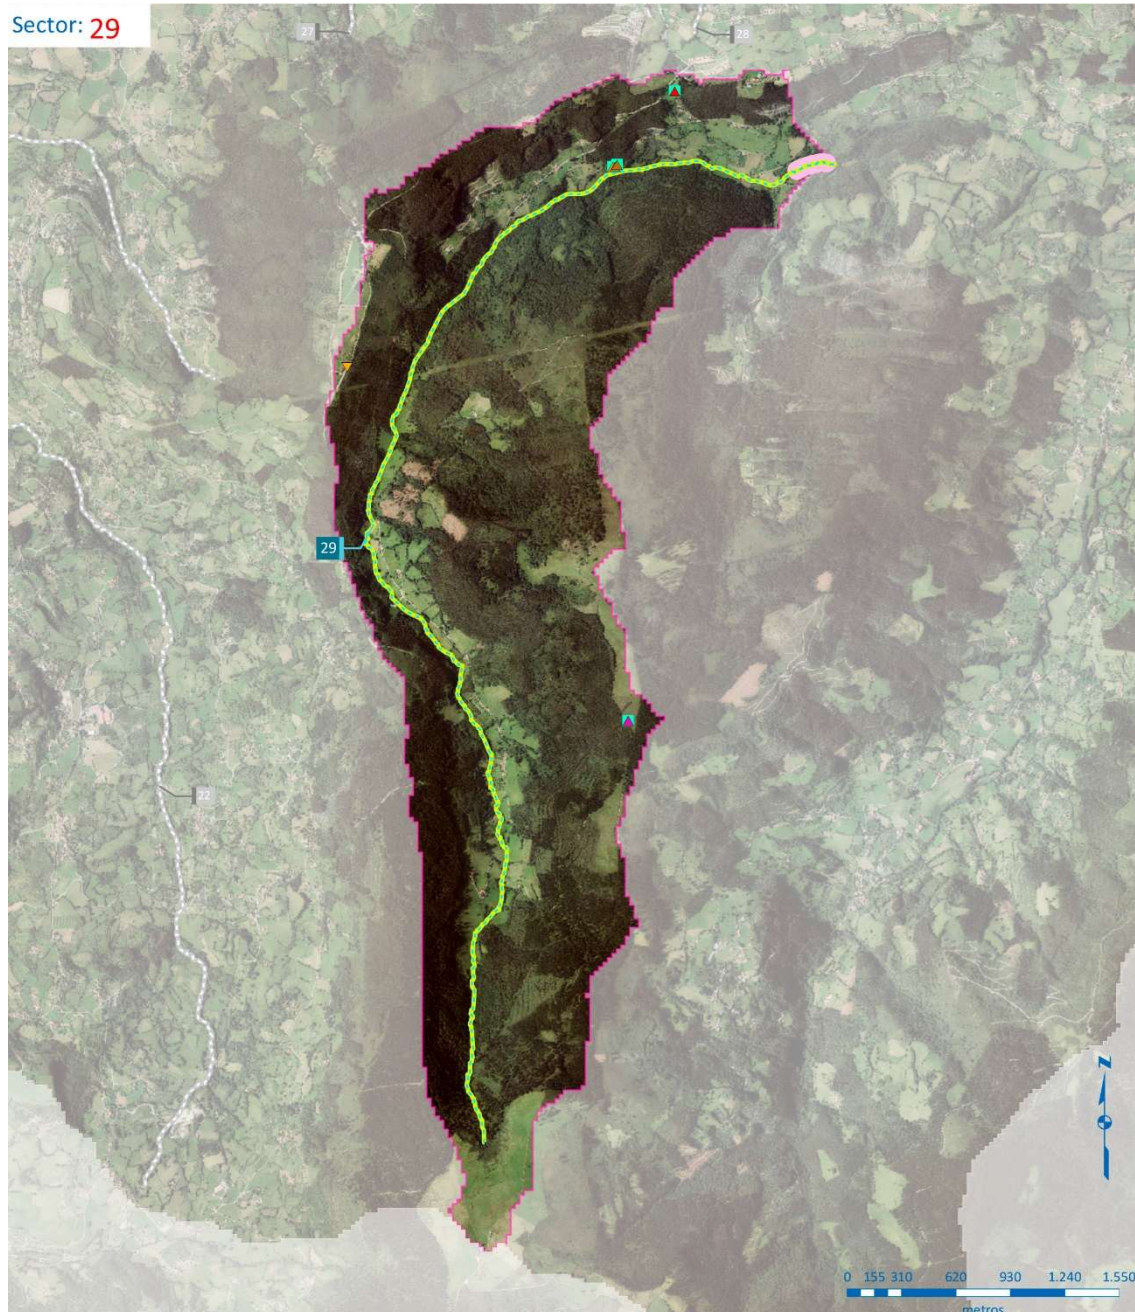
Mapa Presiones Sector (inventario 2019)

Captaciones (Registro de Aguas)	Vertidos (CHCantábrico)	Sector
▲ Abastecimiento	▼ Domésticos	29 - Rioseco
▲ Abastecimiento y agrogranadero	Afección	Presiones lineales
▲ Agrogranadero	■ Superficial	■ Especies alóctonas
▲ Extinción de incendios	■ Subterránea
