ESTUDIO HIDROMORFOLÓGICO Y PROPUESTAS DE ACTUACIÓN EN EL RÍO PAS, DESDE LA CONFLUENCIA CON EL RÍO DE LA MAGDALENA HASTA EL LÍMITE DEL DOMINIO PÚBLICO MARÍTIMO TERRESTRE (CANTABRIA), EN EL MARCO DEL PLAN DE RECUPERACIÓN, TRANSFORMACIÓN Y RESILIENCIA (PRTR)

Fase A. Diagnóstico Hidromorfológico y Ambiental

ESTUDIO DE EVOLUCIÓN HISTÓRICA DEL RÍO PAS

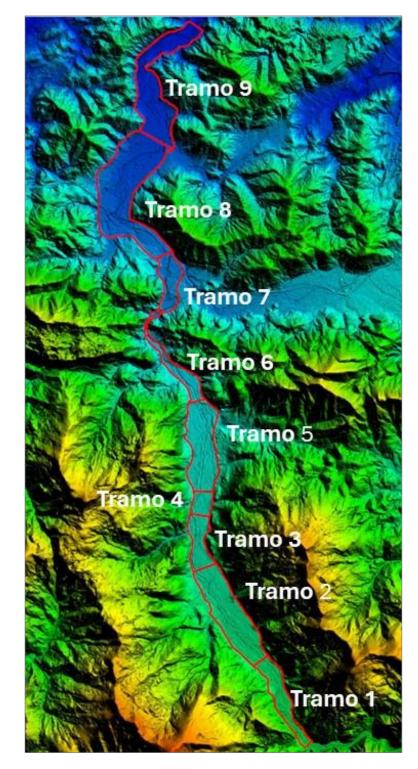
Figura 1. Límites del valle y de los respectivos tramos fluviales establecidos en la zona de estudio del río Pas, desde Entrambasmestas (inicio del tramo 1) hasta el dominio marítimo-terrestre (final del tramo 9) (ver Tabla 1 para detalles de ubicación).

En la Figura 1 se han representado los límites de cada tramo considerado, y en la tabla 1 se han recogido las principales características de cada uno de ellos que justifican su diferenciación.

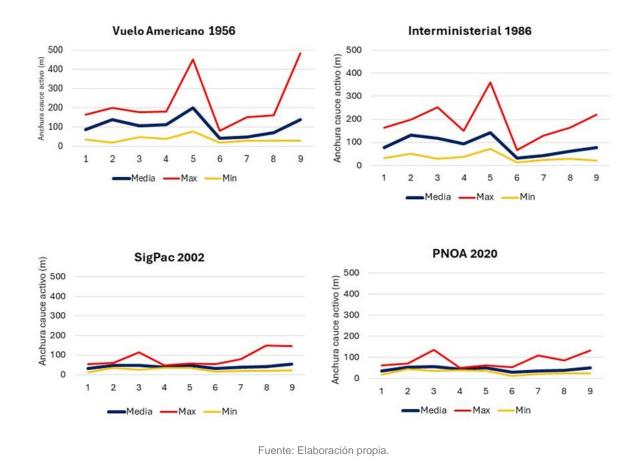
Figura 2. Representación gráfica de las variaciones de la anchura media, máxima y mínima del cauce activo a lo largo de los distintos tramos del río Pas (1 a 9), observadas en las series fotográficas analizadas.

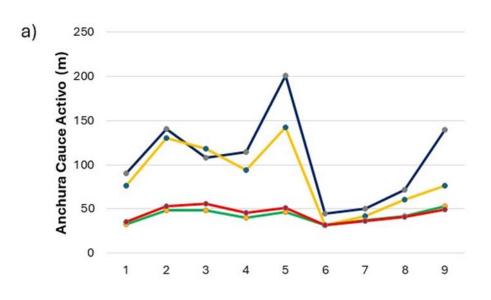
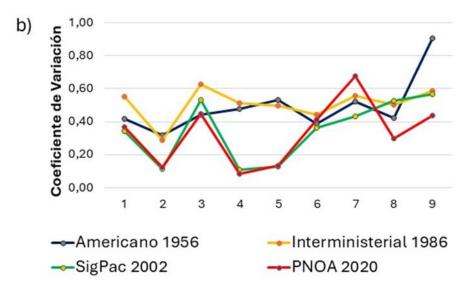
Figura 3. Valores promedio de anchura del cauce activo y su coeficiente de variación en los distintos tramos del río Pas.

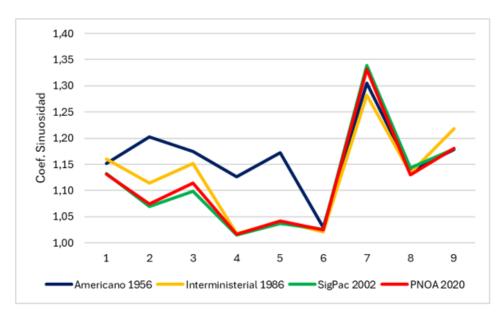
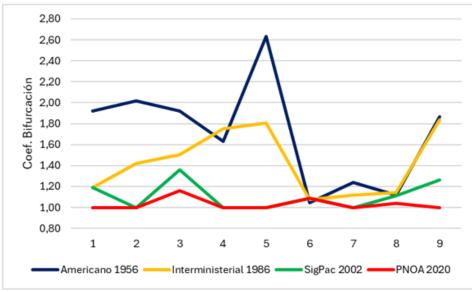
Figura 4. Evolución de los coeficientes de sinuosidad y de bifurcación del río Pas en los distintos tramos y periodos analizados.

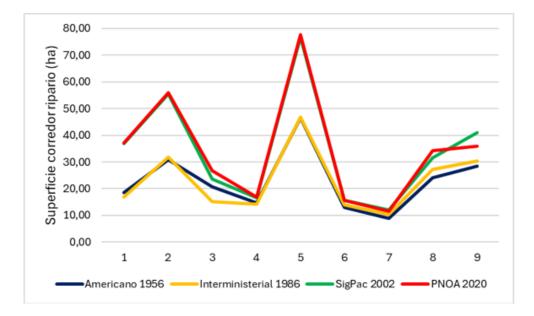
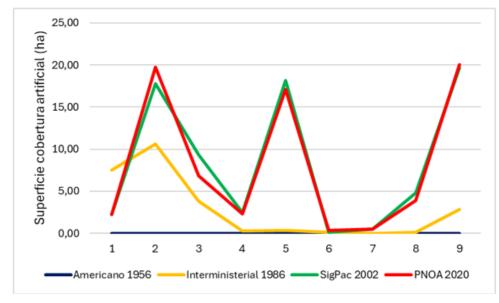
Figura 6. Evolución de las superficies ocupadas por las distintas coberturas del corredor ripario en los distintos tramos fluviales del río Pas, a lo largo de los periodos de tiempo analizados.

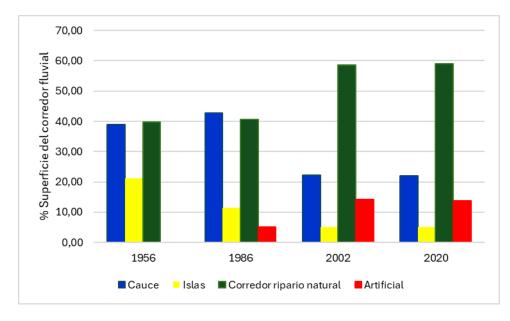
Figura 7. Evolución del porcentaje de superficie que ocupaban los distintos componentes del río Pas a lo largo del tiempo, en el total del espacio de corredor fluvial

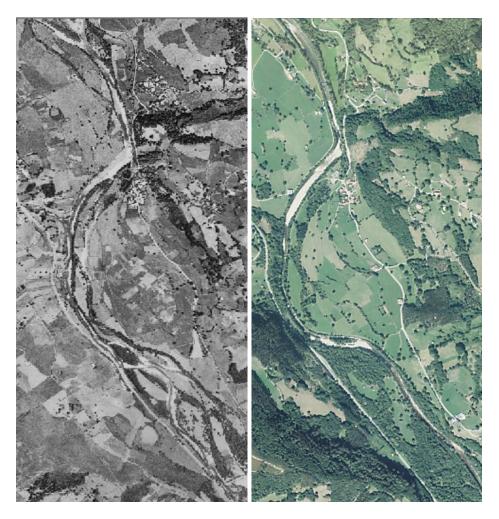
La evolución histórica del río en este tramo es similar a la descrita para todo el conjunto de tramos del área de estudio, consistente en una simplificación geomorfológica con procesos de reducción del cauce activo y pérdida de brazos secundarios e islas interiores (trazado trenzado) y ampliación del corredor ripario y bosque de ribera (Figura 8).

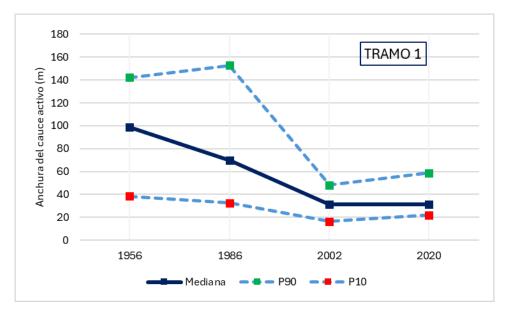
El estrechamiento del cauce activo ha sido notable, como se muestra en la Figura 9. La anchura del cauce ha pasado de un valor de la mediana en 1956 próximo a 100 m, a un valor inferior a su tercera parte, 31 m, en el año 2020, con una pérdida también notable de la variabilidad de esta anchura como muestran las imágenes desde 2002. Por otra parte, el trazado inicial del río en 1956, con un cauce ramificado con frecuentes islas en su interior, se ha visto gradualmente rectificado y constreñido en anchura por las sucesivas intervenciones de "defensa". Hoy día aparece como un río de trazado errante o de transición, relativamente rectilíneo y con un solo canal fluvial, por donde discurren las aguas en rápido continúo formando orillas similares en ambas márgenes (ver Figura 8).

Figura 9. Evolución de la anchura (mediana y percentiles) del cauce activo del tramo 1 del río Pas (Nº de datos = 21 de 1956; 17 de 1986; 26 de 2002 y 35 de 2020).

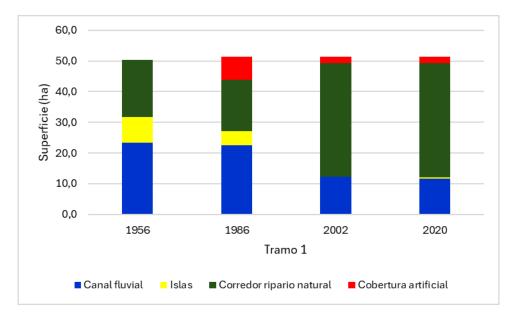
La Figura 10 muestra la evolución en el interior del espacio del corredor fluvial de 1956. Se ha producido una reducción notable del espacio ocupado por los canales por donde circulaban las aguas hasta la década de los 80, dando paso al aumento del espacio del corredor ripario que ya no es utilizado por el paso de las aguas y permite el crecimiento de la vegetación de ribera y el asentamiento de ocupaciones artificiales.

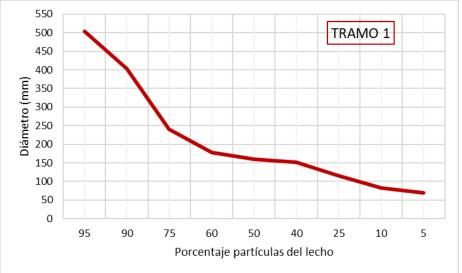
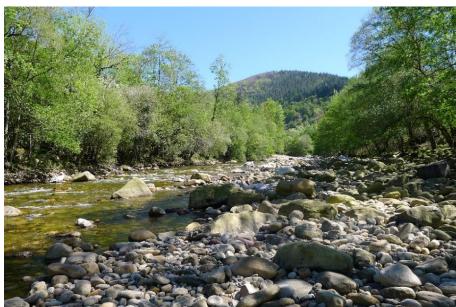
El substrato del lecho del río es relativamente grueso, con un D50 de 160 mm, el mayor del río en la zona de estudio (Figura 11). Dicho substrato se ha visto alterado por importantes dragados en 1993, con una excavación de 155.615 m³ para el proyecto de defensa contra avenidas en el tramo medio del Pas. Posteriormente a esta fecha, en 2023 se han producido otros dragados puntuales allí donde el río deposita con mayor intensidad los acarreos, cuando el ramal principal de paso de las aguas cambia de la margen derecha a ceñirse a la margen izquierda. La realización de estos dragados no periódicos indica por una parte que el río mantiene su continuidad longitudinal en el transporte de sedimentos y, por otra, que dispone de una cierta movilidad y dinámica fluvial, lo que explicaría la disposición espacial de los bolos y cantos rodados, aparentemente "renaturalizada".

Figura 11. Curva granulométrica del lecho del río Pas y vista actual del cauce aguas abajo de Entrambasmestas (Tramo 1).

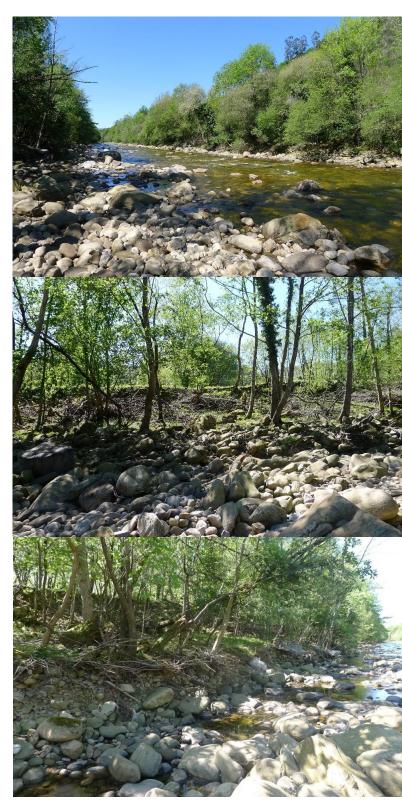
Fotografía 1. Vista general del río Pas aguas abajo de Entrambasmestas (tramo 1), mostrando un trazado rectificado y monocauce en un tramo de rápido continuo (imagen superior), y aspecto de la orilla izquierda del cauce reflejando la erosión lateral y el descalzamiento de raíces que pueden ser indicio de un proceso de incisión (imagen central e inferior).

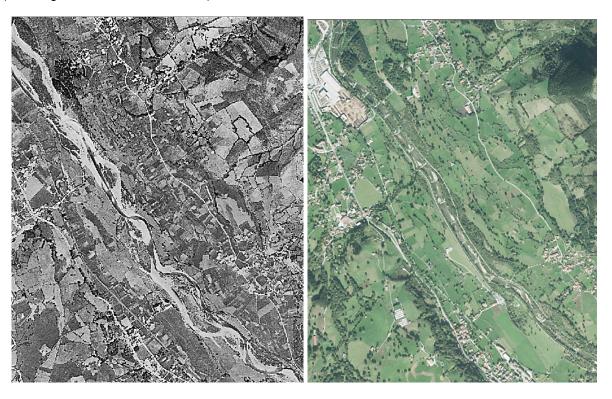
Figura 12. Vista general del río Pas en el tramo 2 (Alceda – Villegar), mostrando su gran transformación morfológica desde 1956 (imagen izquierda) a 2020 (imagen derecha), como consecuencia de su rectificación y canalización.

En este tramo 2 el valle del río Pas se abre de forma natural, y el río ha dispuesto tradicionalmente de mucho mayor espacio en anchura para dibujar su trazado que en el tramo 1 localizado aguas arriba, adoptando formas trenzadas con múltiples canales bifurcados e islas en su interior. Las numerosas obras de infraestructura llevadas a cabo en este tramo 2 (ver Tabla 2, Anexo II) han supuesto una gran alteración de la morfología del cauce, tanto en sus dimensiones como en su trazado y formas del lecho (Figura 12), siguiendo las mismas pautas de otros tramos pero en este caso con una mayor severidad (ver imágenes de Tramo 2 Anexo I).

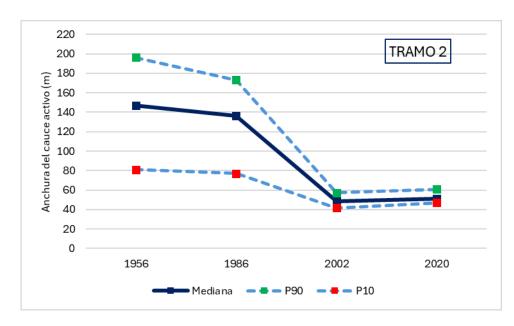
El estrechamiento del cauce activo se muestra en la Figura 13, donde se observan los valores de la mediana de su anchura, que pasa de ser 147 m en 1956 (muy superior a la del tramo 1), a ser 51 m en 2020 (casi una tercera parte del valor primitivo), habiéndose reducido al mismo tiempo, también de forma considerable, la variabilidad de esta anchura que en la actualidad se hace mínima, y desaparecido la multitud primitiva de brazos y bifurcaciones en el interior del cauce (ver imágenes de Tramo 2 Anexo I).

Figura 13. Evolución de la anchura (mediana y percentiles) del cauce activo del tramo 2 del río Pas (№ de datos = 23 de 1956; 22 de 1986; 22 de 2002 y 37 de 2020).

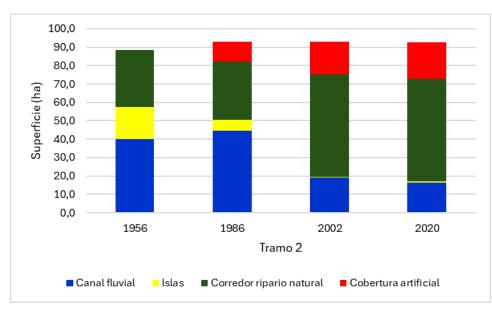
La Figura 14 muestra la evolución del corredor fluvial existente en 1956, en el que hoy día han desparecido los múltiples canales ramificados por donde circulaban las aguas dejando islas en su interior, y se ha configurado un río de cauce único bordeado de un espacio ripario desconectado por las motas y en el que se incrementan las ocupaciones antrópicas.

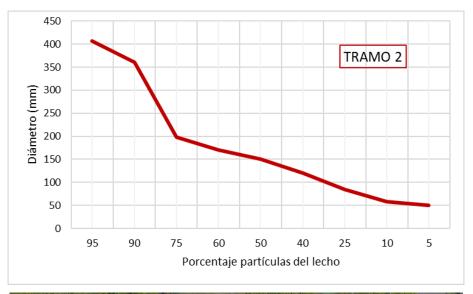
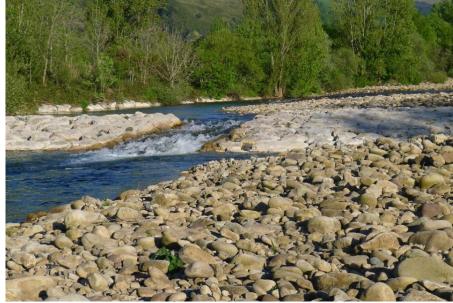
La granulometría del lecho del cauce sigue siendo muy gruesa, aunque algo inferior a la del tramo anterior, con un D50 entre 130 y 115 mm. La disposición espacial de este material del lecho se ve alterada por la presencia de traviesas, que generan una discontinuidad en el transporte de sedimentos al quedar su nivel superior durante gran parte del año por encima del nivel de los caudales circulantes (Figura 15). El río recibe en este tramo una gran cantidad de carga sólida no solo del tramo 1 de aguas arriba sino también de los pequeños afluentes en crecidas esporádicas (ej. margen izquierda, arroyo Callejo).

Figura 15. Curva granulométrica del lecho del cauce del río Pas, y vista de la disposición de los guijarros controlada parcialmente por la presencia de traviesas que se han permeabilizado alternativamente en una margen y en otra.

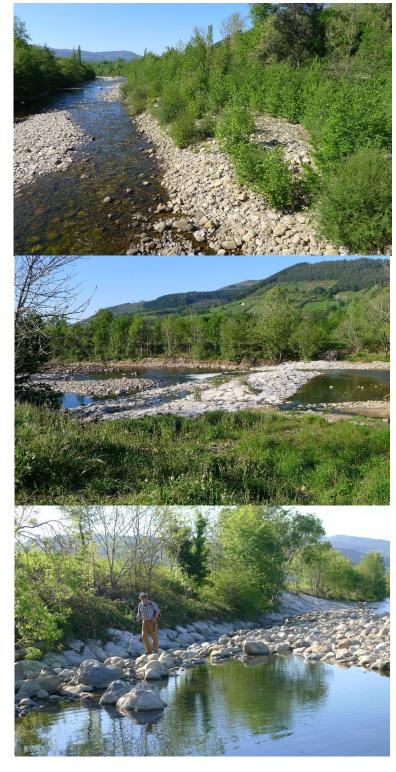
Fotografía 2. Vistas del río Pas en el tramo 2, mostrando su trazado rectificado y con abundante regeneración de la vegetación riparia en la berma lateral (foto superior), y detalle de las traviesas alterando la continuidad longitudinal del transporte de sedimentos (foto central) y escolleras y motas en las márgenes (foto inferior).

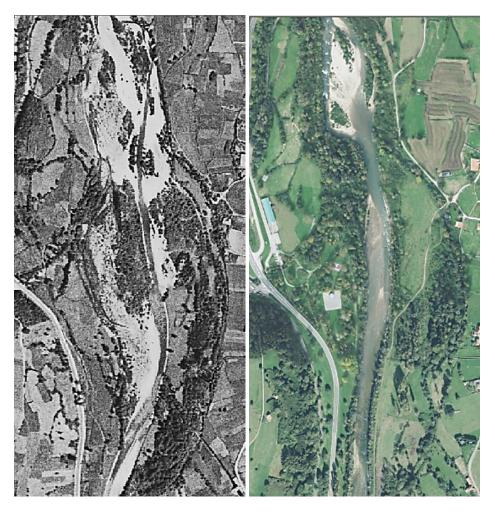
La evolución histórica observada resulta similar a la del conjunto de tramos ya comentada (ver imágenes de los tramos 3 y 4 en Anexo I) aunque los cambios resultan más atenuados que los descritos para los tramos de aguas arriba 1 y 2, debido a este contexto geomorfológico del valle (Figura 16).

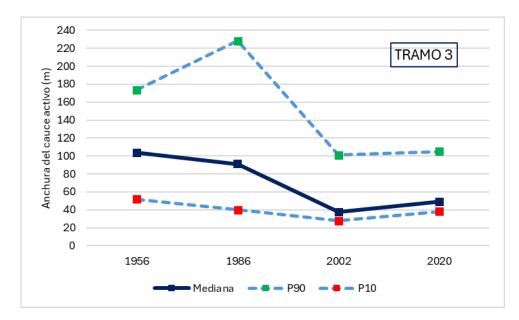
La figura 17 muestra la evolución del tramo 3 en cuanto a la anchura del cauce activo, que ha pasado de un valor de la mediana en torno a 104 m en 1956 a un valor de 49 m (casi la mitad) en 2020, algo superior al presentado en 2002 (38 m), manteniendo una variabilidad de esta anchura de cauce muy superior a la de otros tramos.

Figura 17. Evolución de la anchura (mediana y percentiles) del cauce activo del tramo 3 del río Pas (Nº de datos = 14 de 1956; 18 de 1986; 13 de 2002 y 21 de 2020).

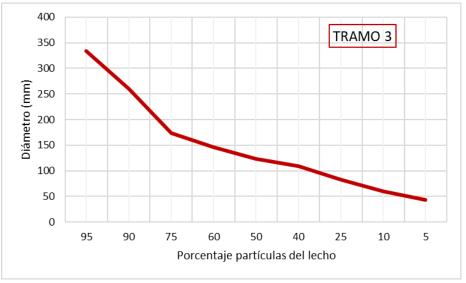
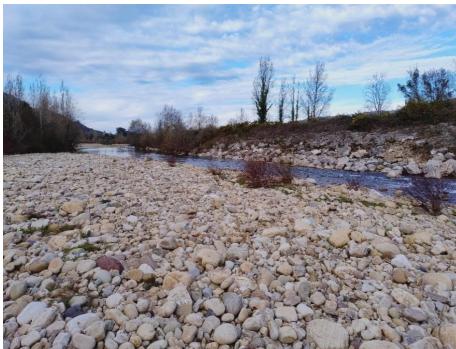
Figura 19. Curva granulométrica del lecho del cauce del río Pas, y vista de la disposición de los cantos rodados sobre un canal fluvial relativamente estrecho frente al parque de Borleña (Tramo 3).

El lecho del cauce mantiene una granulometría muy gruesa, con un diámetro medio de 123 mm (Figura 19) y por él se mueve una gran carga sólida que es en parte depositada al final del tramo, aguas arriba

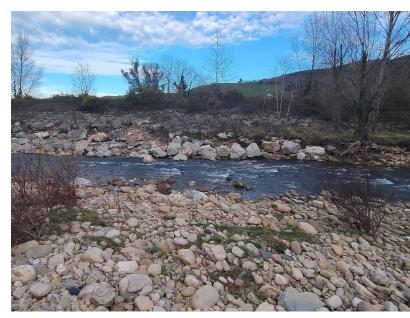
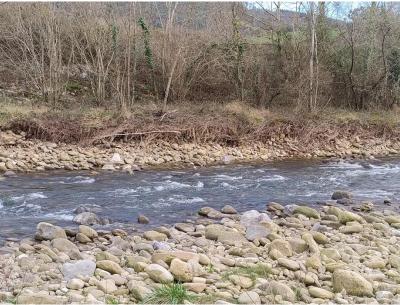
Fotografía 3. Vistas del río Pas aguas abajo de Villegar (Tramo 3) donde las aguas circulan a gran velocidad sobre un canal relativamente estrecho incidiendo y erosionando las orillas y su vegetación.

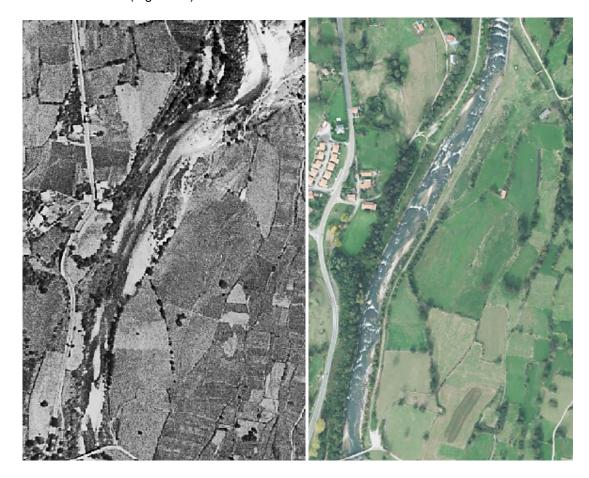
Figura 20. Vista general del río Pas en su tramo 4, frente a Prases, mostrando su morfología en 1956 (imagen izquierda) y en 2020 (imagen derecha) en que aparece rectificado en su trazado y canalizado con escolleras y traviesas que continúan hacia aguas abajo.

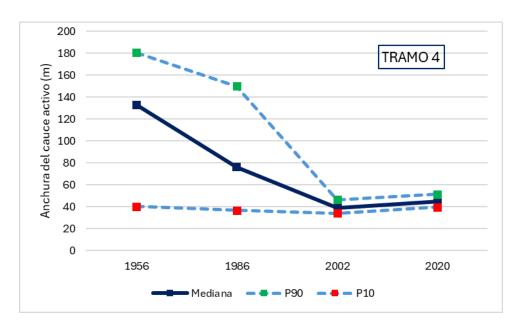
Figura 21. Evolución de la anchura (mediana y percentiles) del cauce activo del tramo 4 del río Pas (Nº de datos = 9 de 1956; 9 de 1986; 9 de 2002 y 10 de 2020).

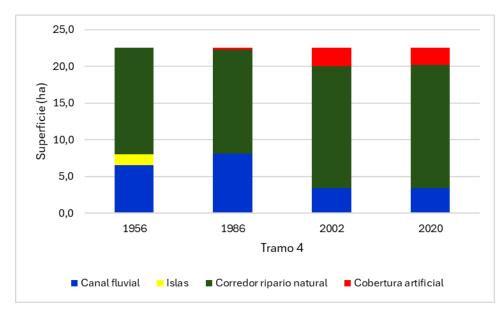
En relación con el espacio del corredor fluvial, su evolución sigue pautas similares a las descritas para los tramos precedentes, con reducción del espacio del cauce por donde circulan las aguas, desaparición de las islas interiores y aumento del corredor ripario y ocupaciones antrópicas (Figura 22).

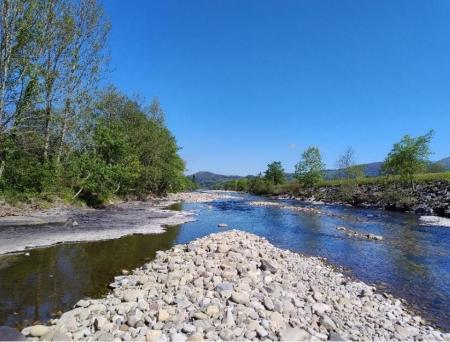
Figura 23. Curva granulométrica del lecho del cauce del río Pas a la altura de Prases, y vista de la disposición de los cantos rodados sobre un lecho con numerosos afloramientos rocosos.

La granulometría de los acarreos que se mueven sobre el substrato rocoso aumenta de tamaño respecto al tramo contiguo de aguas arriba, teniendo un diámetro D50 de 132 mm. Se observan zonas de acumulación de estos acarreos formando barras laterales entre grandes lajas de piedra continuas que ocupan gran parte de la superficie del lecho (Figura 23), y también al final del tramo con el inicio de las primeras traviesas del tramo siguiente, aunque en el interior de este tramo 4 no se observan traviesas artificiales.

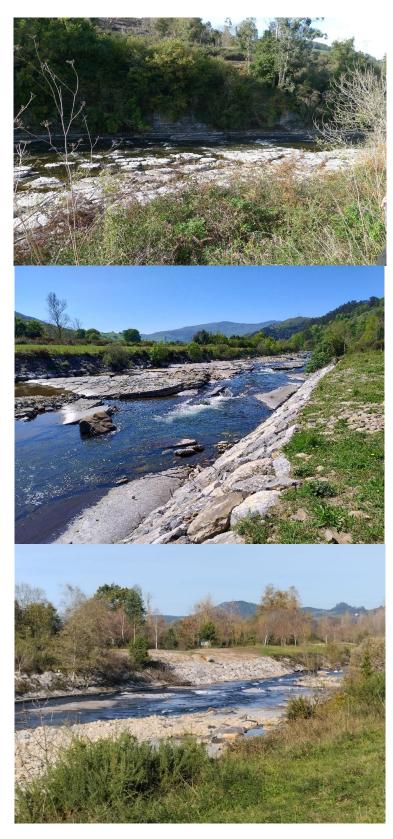
Fotografía 4. Vista del río Pas a la altura de Prases, mostrando el lecho en roca (foto superior) y vistas hacia aguas arriba (centro) y hacia aguas abajo (foto inferior) de los tramos adyacentes.

Este tramo del río Pas mantiene una elevada capacidad de transporte debido a la ausencia de barreras transversales, y también debido a la morfología del cauce con una sección trapezoidal simétrica con taludes laterales de cierta altura desprovistos de vegetación (motas), sin que por otra parte se altere su nivel de base que está configurado por roca y resulta muy estable (Fotografía 4).

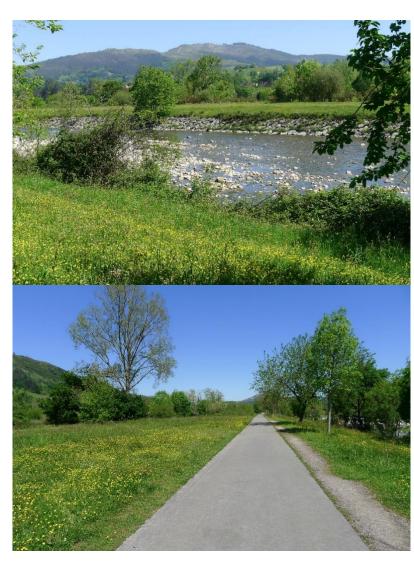
Fotografía 5. Vista del río Pas en las proximidades de Cillero (Tramo 5) mostrando un trazado rectilíneo con los taludes laterales revestidos con escollera (imagen superior) y la mota de la margen izquierda utilizada como paseo asfaltado, dejando a su izquierda el espacio primitivo del río que hoy día se mantiene desconectado del cauce y parcialmente drenado albergando una vegetación terrestre.

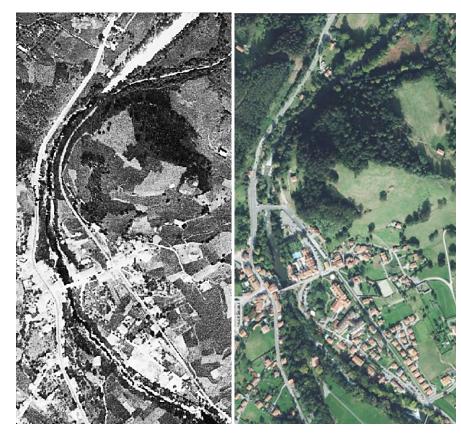
Figura 28. Vista general del río Pas a su paso por Puente Viesgo (tramo 6) en 1956 (imagen izquierda) y en 2020 (imagen derecha).

Debido a este relieve natural del valle, el río ha sido muy poco intervenido en este tramo y no se han llevado a cabo trabajos de canalización significativos, aunque las márgenes hayan estado sometidas tradicionalmente a una presión urbanística muy asociada a la presencia del Balneario de Puente Viesgo (Figura 28).

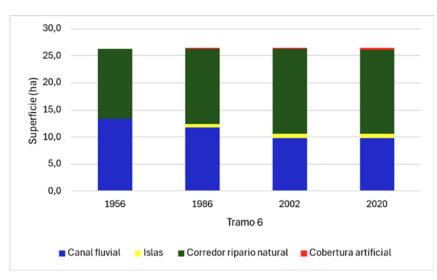
El corredor ripario se ha mantenido también de forma similar en las últimas décadas, siendo muy poco notables los cambios y casi inapreciables las nuevas ocupaciones urbanísticas, que en general se sitúan fuera del espacio fluvial (Figura 30). En este sentido, únicamente cabría señalar dos sectores muy puntuales, uno frente a Corrobárceno donde se ha procedido a confinar el cauce por su margen derecha y ocupar el antiguo espacio fluvial creando una zona recreativa con aparcamiento (Figura 31), aguas abajo de la cual existe una antigua escollera que reviste la margen derecha en 350 m, datada de 1988; y otro sector en la zona de la cantera en explotación que se encuentra aguas arriba del núcleo urbano de Puente Viesgo, que altera el estado de la ribera con los cargaderos y el paso de vehículos, también en la margen derecha.

Figura 30. Evolución del espacio del corredor fluvial del río Pas a su paso por Puente Viesgo, con cambios relativamente pequeños en su cobertura.

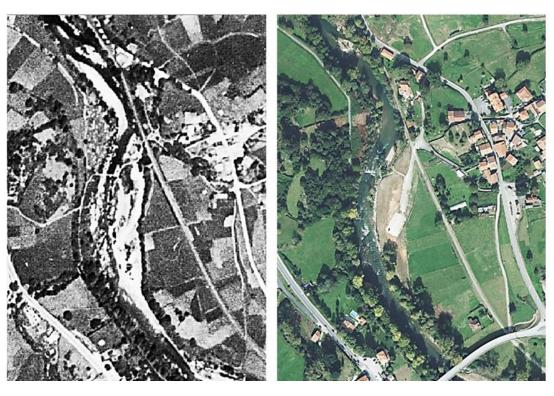
Figura 31. Vista detalle del sector del río Pas donde se construye una zona recreativa sobre una pequeña antigua llanura de inundación frente a Corrobárceno.

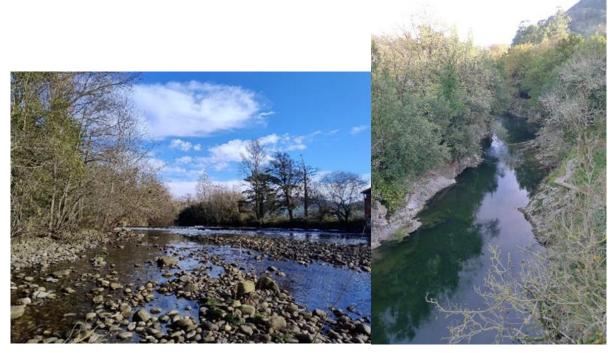
Figura 32. Curva granulométrica del lecho del cauce del Pas en Puente Viesgo, y vistas generales del río mostrando zonas de mayor anchura y acumulación de acarreos entre azudes, y zonas con profundas pozas sobre substrato rocoso continuo.

Los análisis granulométricos correspondientes a este tramo 6 se han llevado a cabo aguas abajo del tercer azud de la central hidroeléctrica, donde se observa un diámetro D50 de 120 mm, algo inferior al del tramo 5 anterior. Las zonas de acumulación de acarreos alternan en este tramo con zonas de afloramientos rocosos y formación de grandes pozas a lo largo de todo el tramo, como se muestra en las imágenes de la Figura 32.

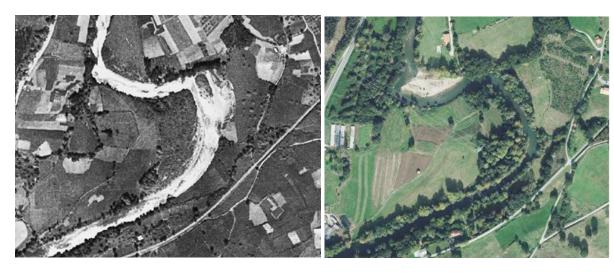
Figura 38. Alteración del meandro que dibuja el río Pas al inicio del tramo 7, con una rectificación del cauce existente en 1956 (imagen izquierda) modificando su curvatura y movilidad lateral (imagen derecha de 2020).

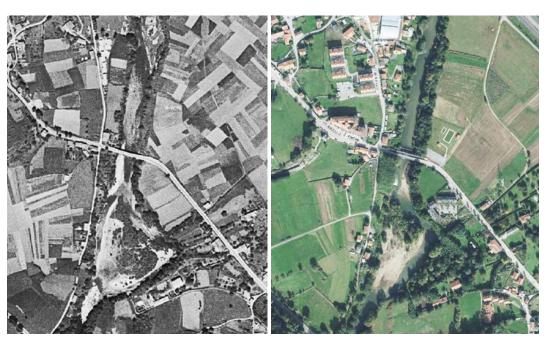
Figura 39. Vista detalle del río Pas al final del tramo 7, donde se ha rectificado el sentido de las aguas cortando el brazo secundario de la margen derecha activo en 1956 (imagen izquierda) para facilitar el asentamiento de nuevas viviendas existentes en 2020 (imagen derecha), y se ha rectificado el cauce aguas abajo haciéndolo rectilíneo y canaliforme, sin permitir la acumulación de sedimentos en su interior que configuraba la morfología primitiva del canal fluvial.

En el interior de este tramo se han observado algunos sectores con intervenciones locales, entre ellos los correspondientes a la margen externa de los dos meandros que dibuja el río en su recorrido, y a una corta longitud del cauce hacia aguas abajo del segundo meandro hacia el cruce con la autopista, siendo por otra parte estos sectores los únicos en los que el río mostraba dinamismo geomorfológico. En el primer meandro, de mayor dimensión y situado al inicio del tramo (Figura 38), se observa a partir de 1956 el recorte gradual de su avance natural y la ocupación posterior del antiguo espacio fluvial para uso agrícola, formándose una gran berma de sedimentos aguas abajo. En el segundo meandro, y hacia aguas abajo (Figura 39), el río también ha sido modificado en su morfología primitiva, habiendo

eliminado la bifurcación del canal fluvial y la gran isla de sedimentos de su interior, y forzado el paso de los caudales hacia un único canal mediante un amplio relleno que aleja las aguas de las nuevas viviendas construidas recientemente y enfila la corriente sobre un cauce rectificado hacia aguas abajo.

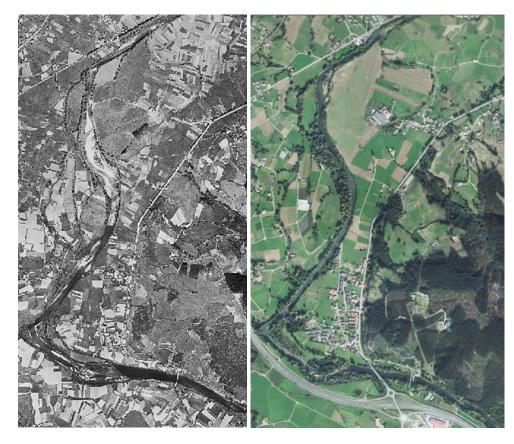
Figura 40. Vista general del río Pas aguas abajo de su confluencia con el Pisueña (tramo 8) en 1956 (imagen izquierda) y en 2020 (imagen derecha), mostrando transformaciones del cauce anteriores a la imagen de referencia.

En este tramo el río Pas contiene ya las aguas del Pisueña, y discurre por un valle que en su inicio está parcialmente confinado pero que enseguida se abre albergando un paisaje de carácter agrícola y periurbano. En el tramo confinado su trazado es casi rectilíneo, pero una vez sobrepasado el cerro que le limita por su margen derecha el río tiende a adoptar un trazado meandriforme acorde con la pendiente del valle, que parece estar ya modificado en la imagen de 1956 (Figura 40).

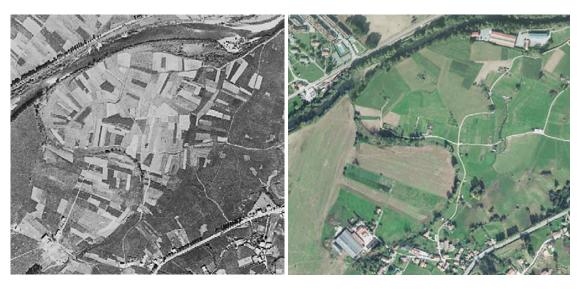
Figura 44. Detalle del sector del rio Pas donde se reconoce la huella de antiguos brazos fluviales meandriformes, y la construcción de nuevas edificaciones en la margen derecha donde el río ha sido limitado en su movilidad natural.

Sobre el terreno, y más sobre la fotografía aérea, se reconocen en este tramo bajo del río antiguos brazos laterales hoy día drenados, junto a huellas de antiguos meandros (Figura 44). Al mismo tiempo se identifican nuevas ocupaciones y edificaciones en los antiguos terrenos fluviales, que hoy día se encuentran sometidos a una clara presión urbanística (Figura 44).

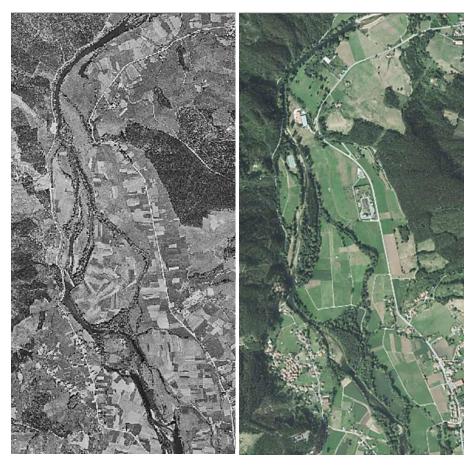
Figura 45. Vista general del tramo 9 del río Pas, mostrando su evolución desde1956 (imagen izquierda) hasta 2020 (imagen derecha).

El tramo más bajo del río Pas estudiado en este trabajo se refiere al recorrido último del río aguas abajo del puente del ferrocarril en Vioño, que ya queda expuesto a la influencia de las mareas. En este último tramo el Pas discurre por un valle parcialmente confinado en su margen izquierda, atravesando un paisaje de carácter agrícola y periurbano cuyo uso se ha intensificado en las últimas décadas (Figura 45).

Si bien podemos considerar que el río ha mantenido el espacio del corredor fluvial de 1956, se han producido cambios en el interior del mismo, con una superficie de canales fluviales que se ha ido estrechando gradualmente, y una extensión del corredor ripario donde aumentan las ocupaciones antrópicas.

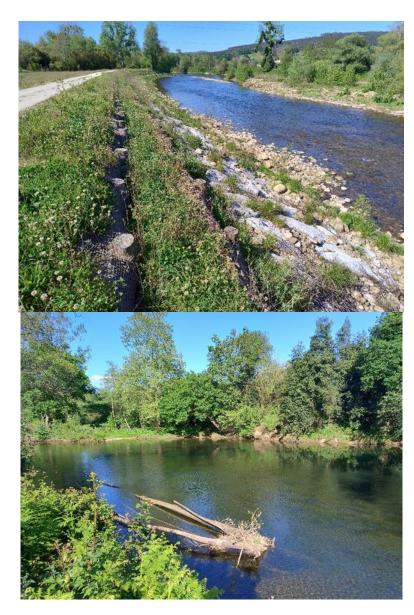
Fotografía 7. Vista general del río Pas aguas abajo de Vioño (imagen superior) donde recientemente se ha llevado a cabo un proyecto de restauración de los taludes del cauce con bioingeniería, y frente a Quijano donde el río queda afectado por uno de los azudes existentes (foto inferior).

movilidad lateral, con un corredor ripario estrecho y discontinuo de elevado porte y gran diversidad (Fotografía 7).

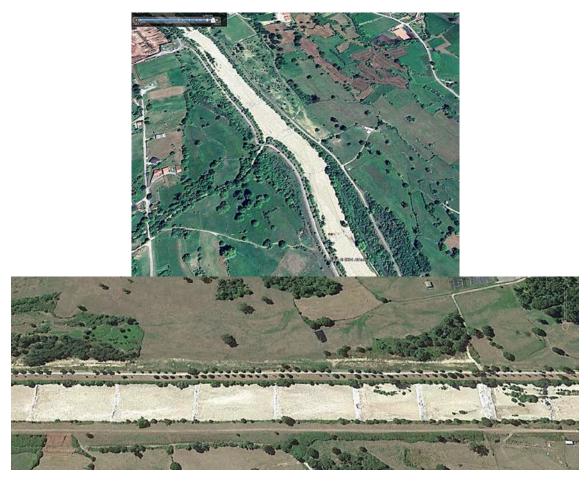
Fuente: Imagen del PNOA de 2023 (arriba) e imagen del PNOA de 2016 (abajo).

Figura 53. Vistas del río Pas "seco" a la altura de San Vicente de Toranzo (imagen de Mayo, 2023) y entre Cillero y Corvera de Toranzo (imagen de Agosto, 2016).

En este tramo del río Pas el acuífero detrítico se dispone directamente sobre el acuífero jurásico, por lo que entre ambos acuíferos existe una conexión hídrica directa, de forma que la descarga del acuífero calcáreo tiene lugar a través del acuífero cuaternario. Por ello, las descargas del acuífero se realizan en manantiales localizados en el depósito cuaternario. Dada la alta permeabilidad de los materiales y de su espesor, parte importante del caudal circulante por el cauce se filtra y discurre a través de estos materiales detríticos (circulación subálvea), y ello es significativo durante los estiajes. Como consecuencia, existen tramos del Pas que pueden quedar casi secos en algunos veranos, aunque siempre exista un caudal subálveo (Figura 53).
