**ESTUDIO HIDROMORFOLÓGICO Y PROPUESTAS DE ACTUACIÓN EN EL RÍO PAS, DESDE LA CONFLUENCIA CON EL RÍO DE LA MAGDALENA HASTA EL LÍMITE DEL DOMINIO PÚBLICO MARÍTIMO TERRESTRE (CANTABRIA), EN EL MARCO DEL PLAN DE RECUPERACIÓN, TRANSFORMACIÓN Y RESILIENCIA (PRTR)**

*Fase A. Diagnóstico Hidromorfológico y Ambiental*

**INFORME DE RECOPIACIÓN DE LA INFORMACIÓN EXISTENTE**

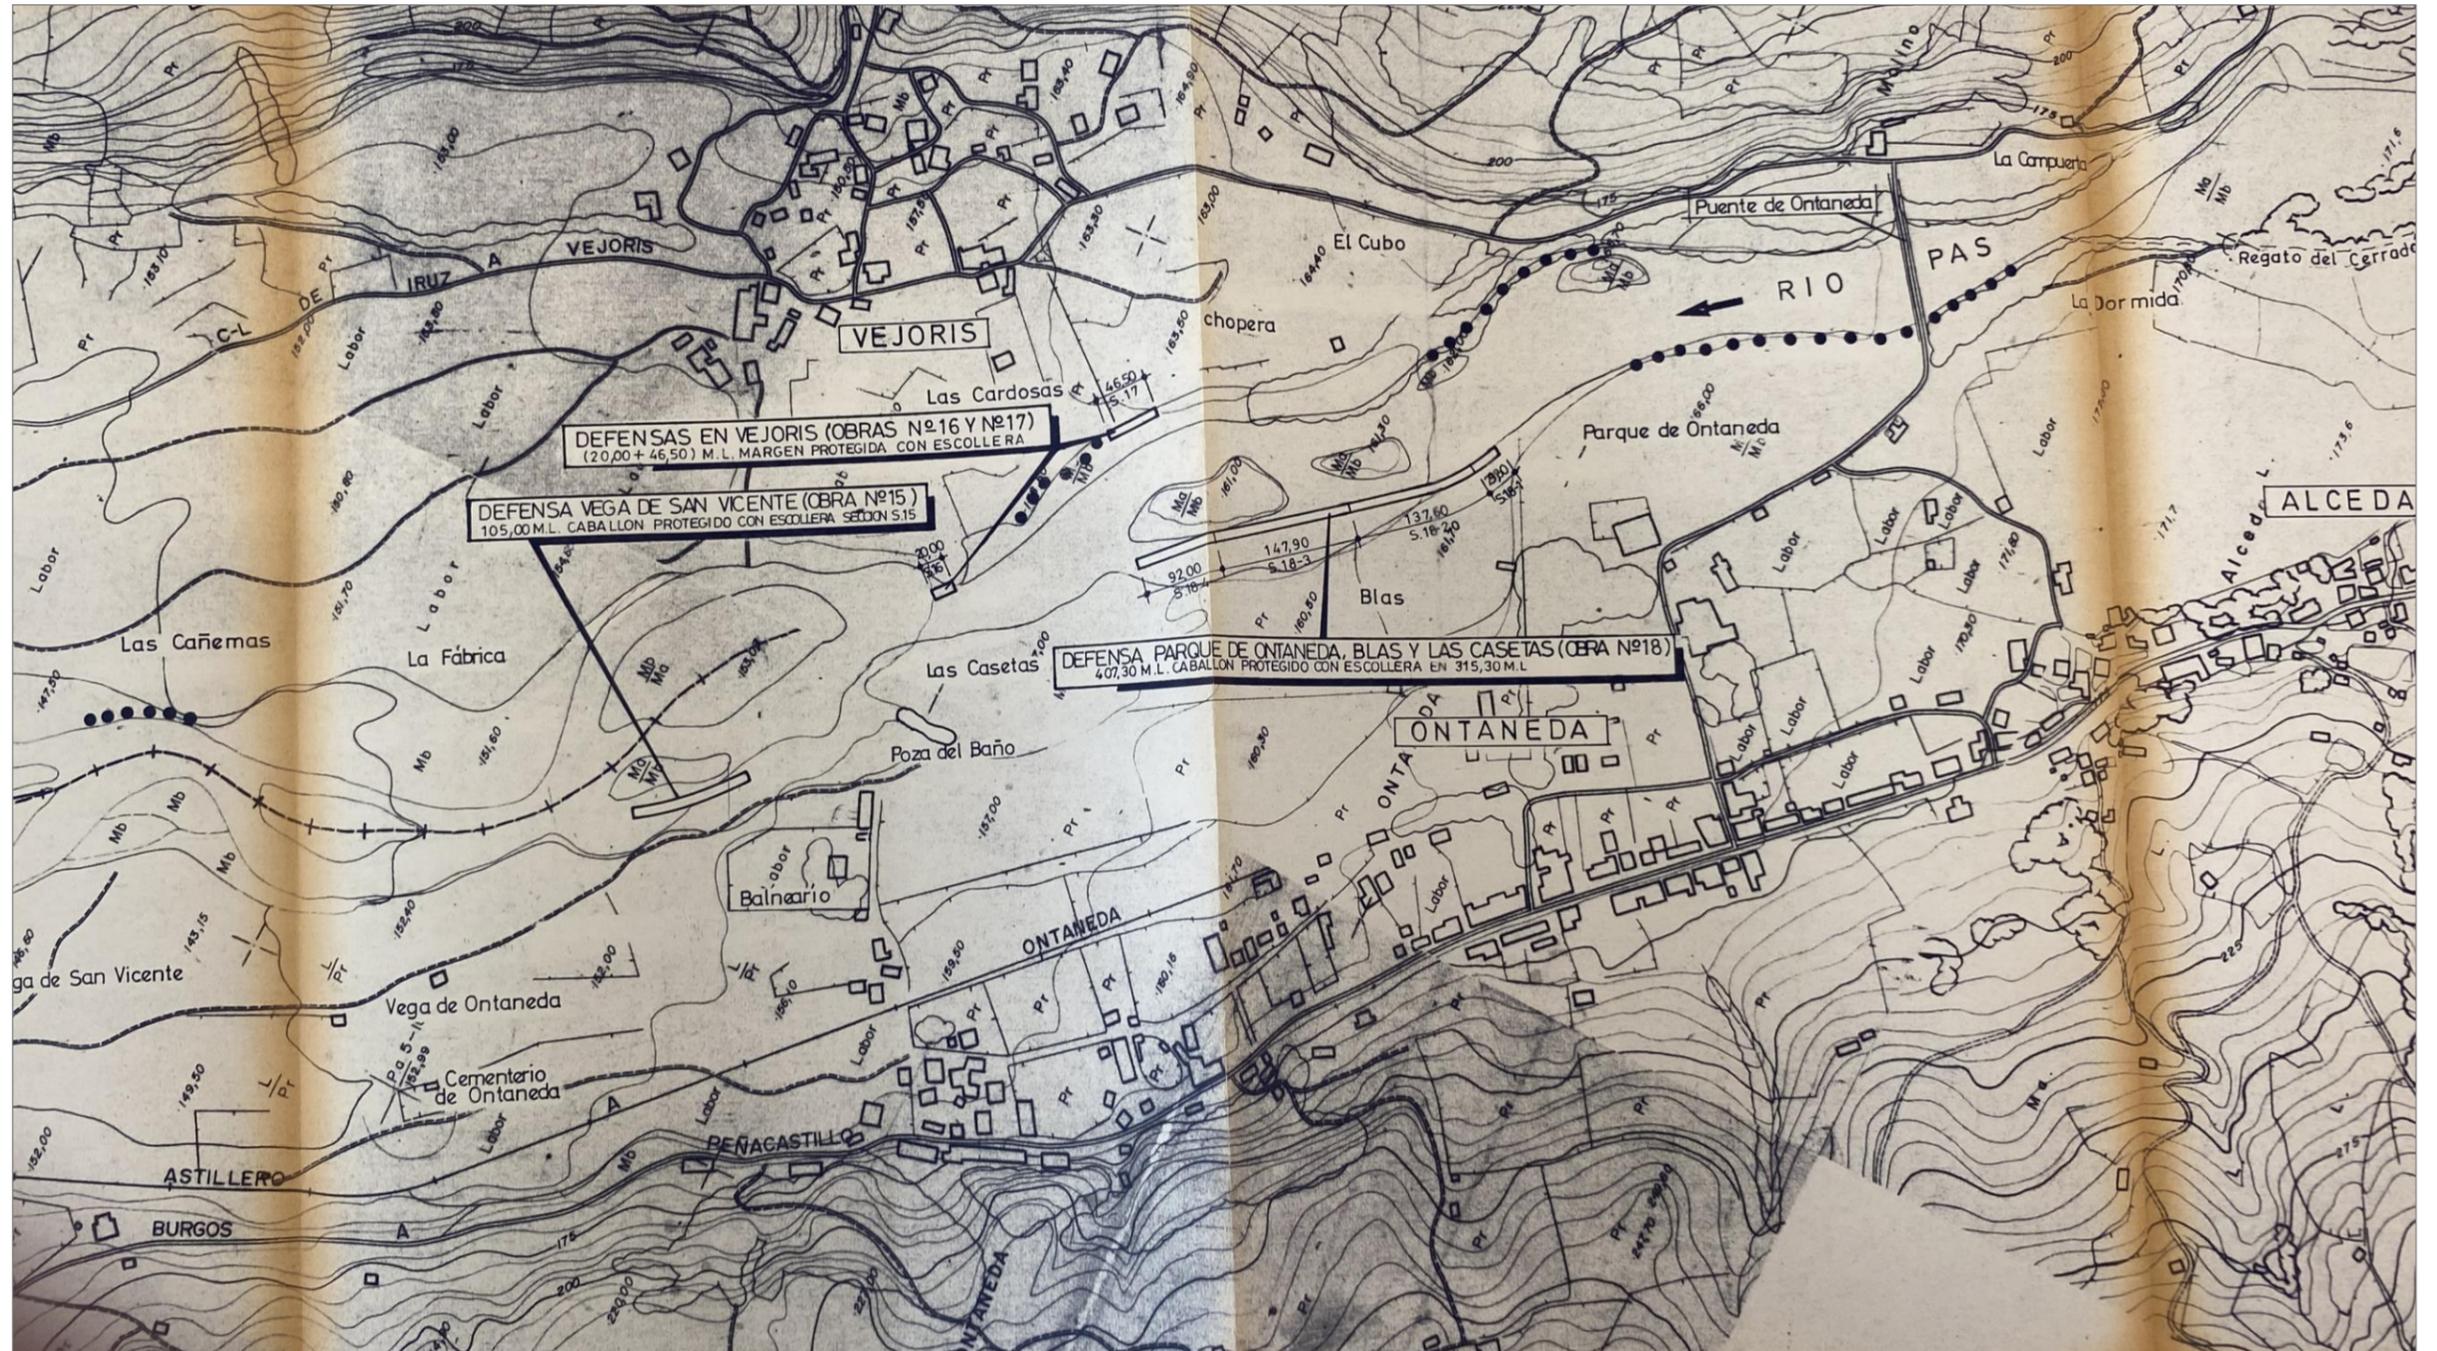
Fotografía 16. Actuaciones recogidas en el Proyecto de Obras de Defensa de Márgenes y Edificaciones en el tramo medio del río Pas. 07/85 Zona II. (Continuación).

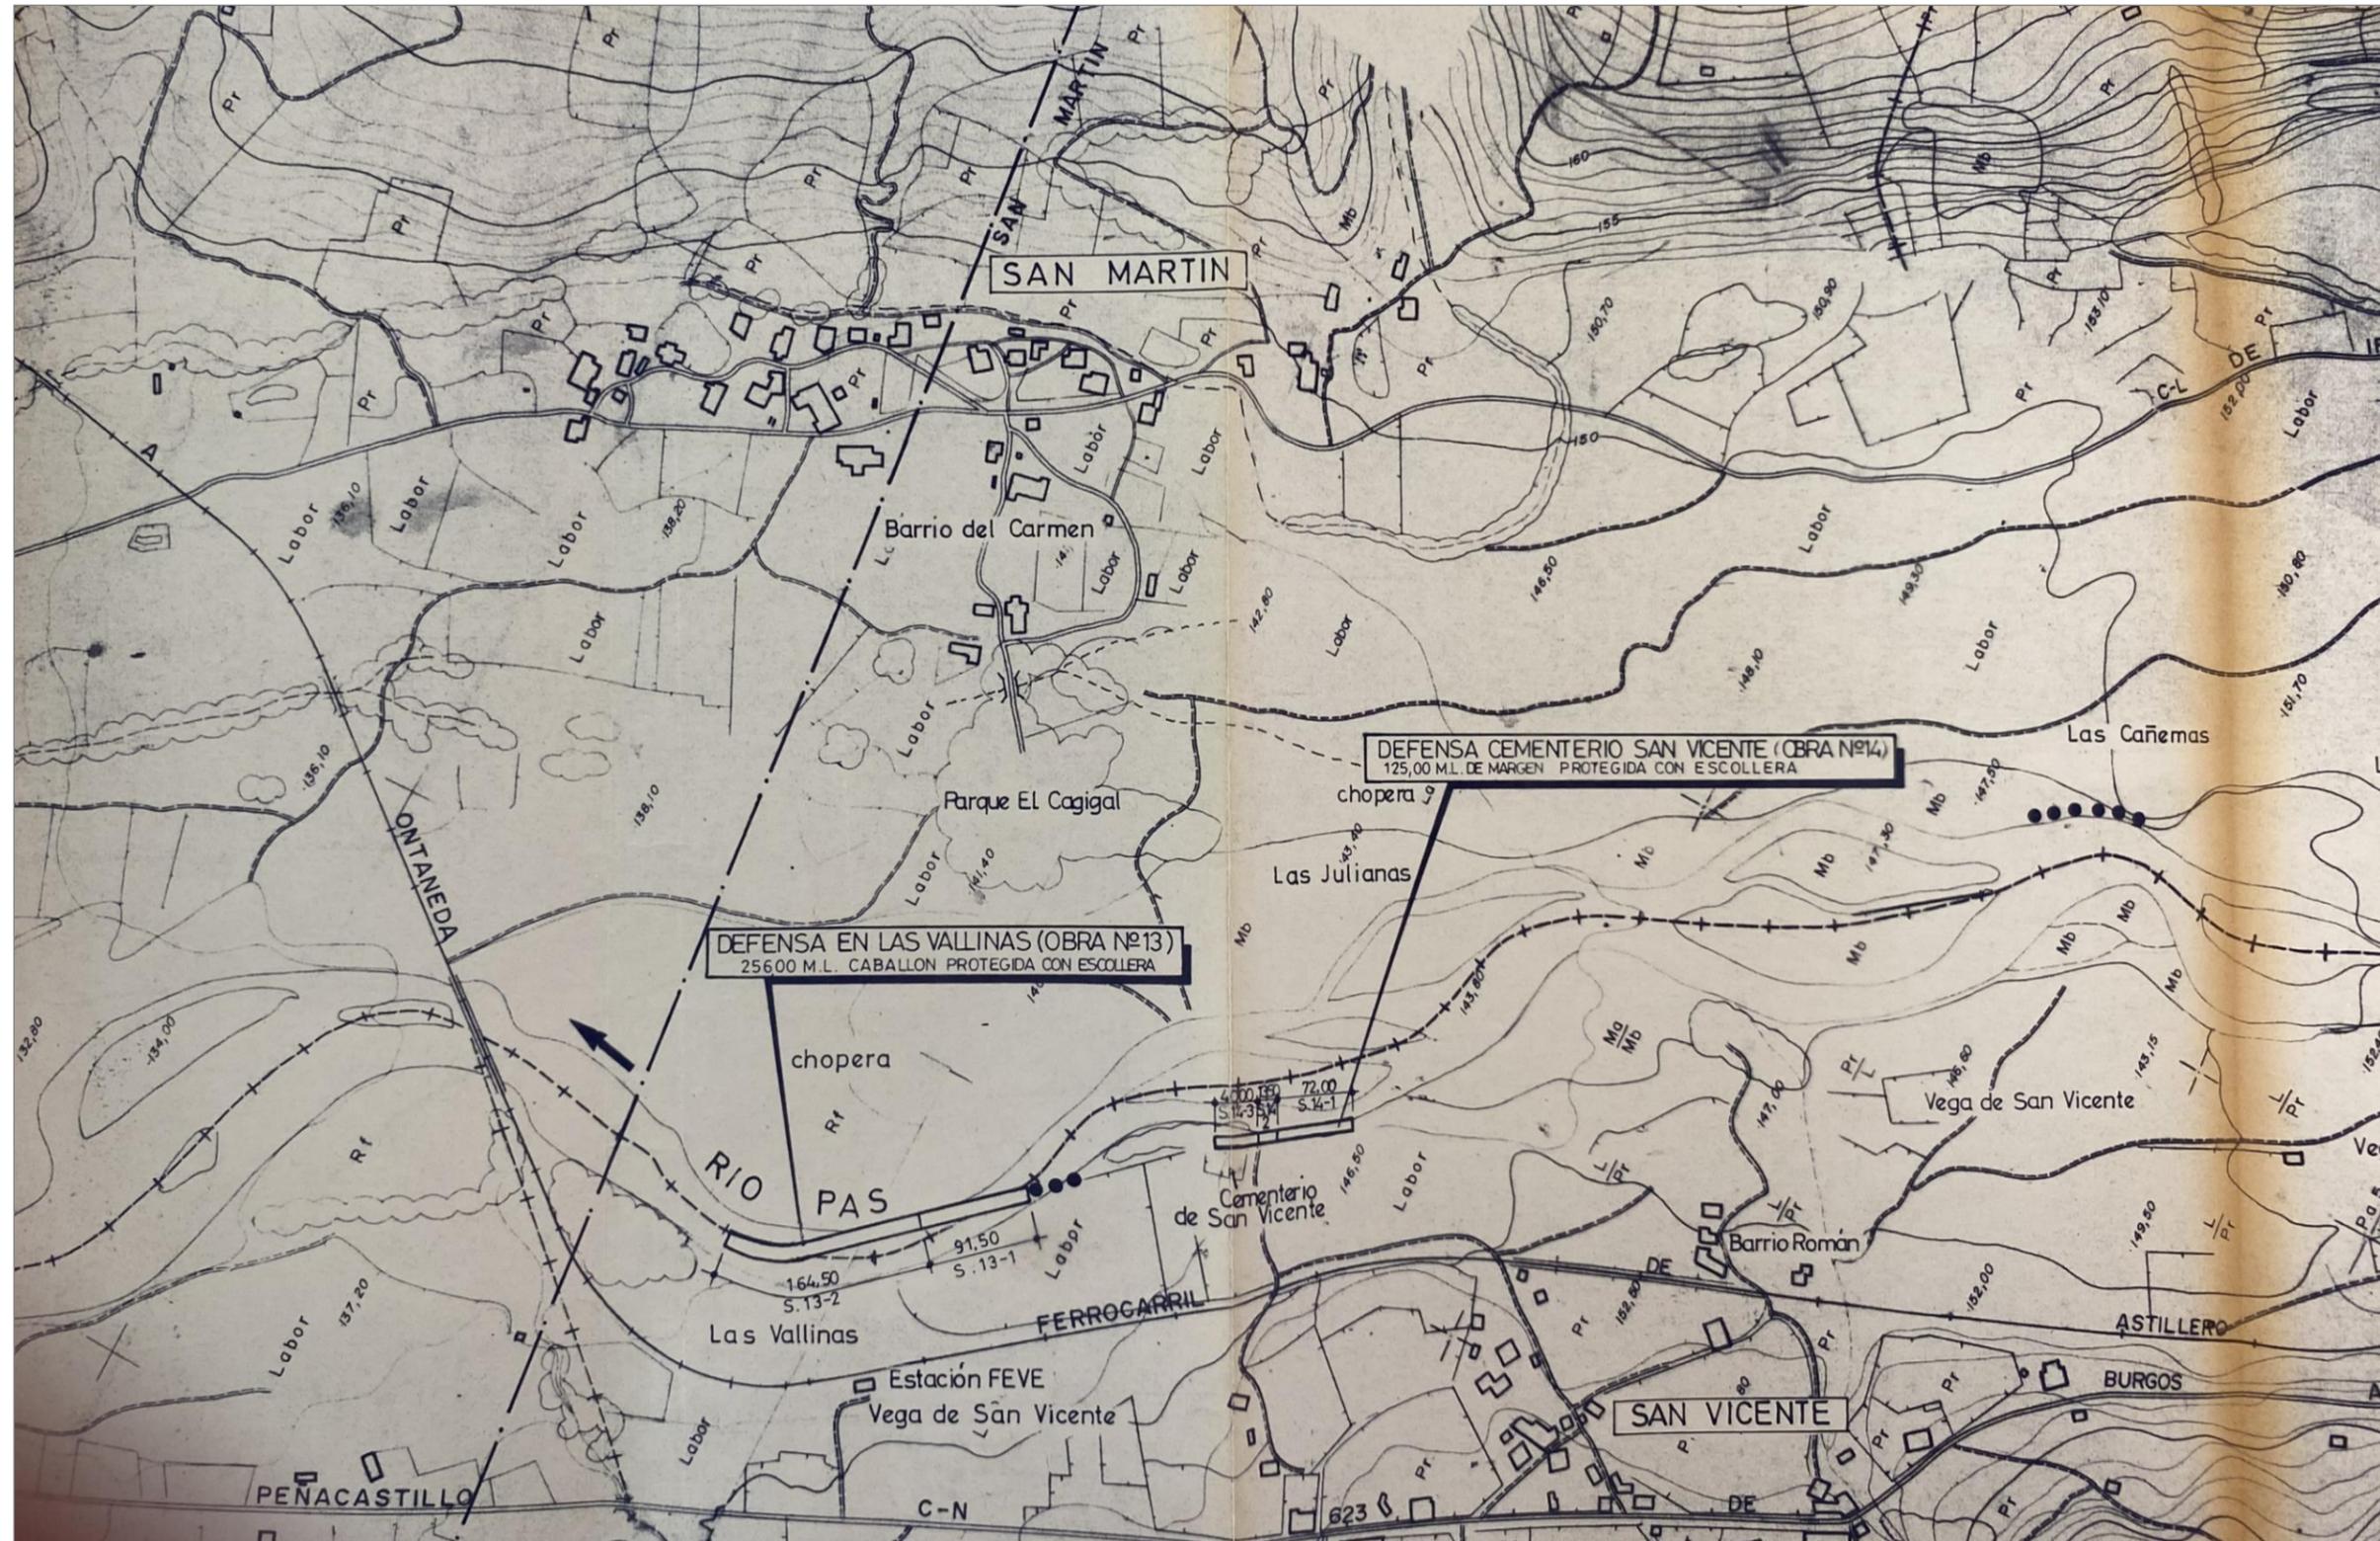
Fotografía 17. Actuaciones recogidas en el Proyecto de Obras de Defensa de Márgenes y Edificaciones en el tramo medio del río Pas. 07/85 Zona II. (Continuación).

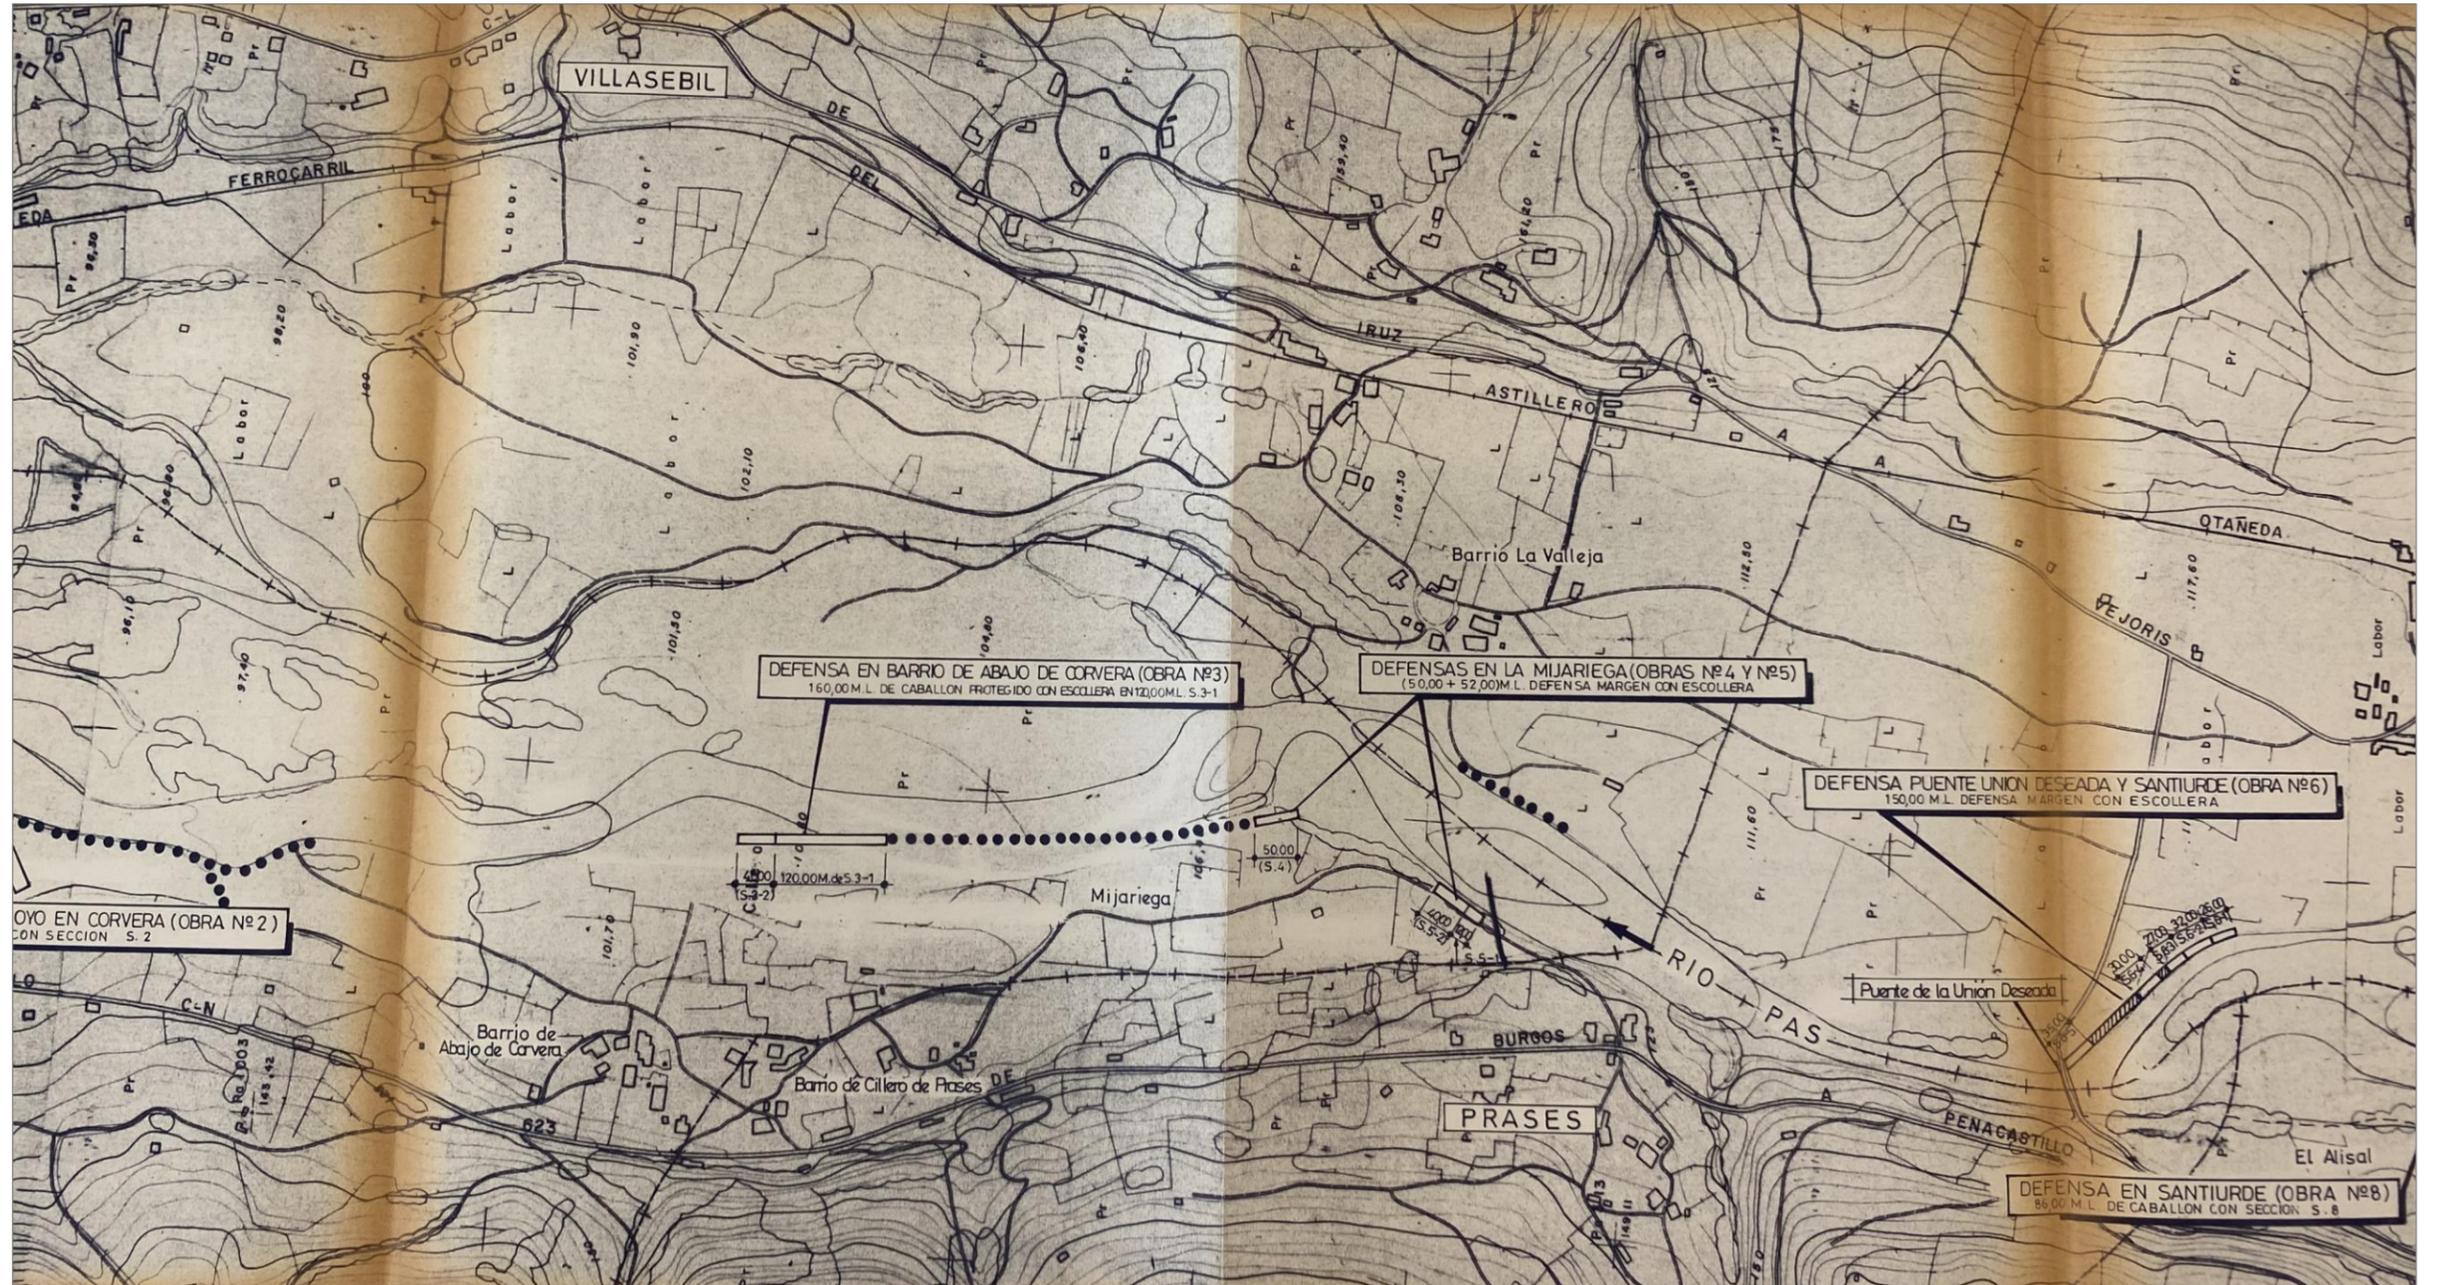
Fotografía 19. Actuaciones recogidas en el Proyecto de Obras de Defensa de Márgenes y Edificaciones en el tramo medio del río Pas. 07/85 Zona I. (Continuación).

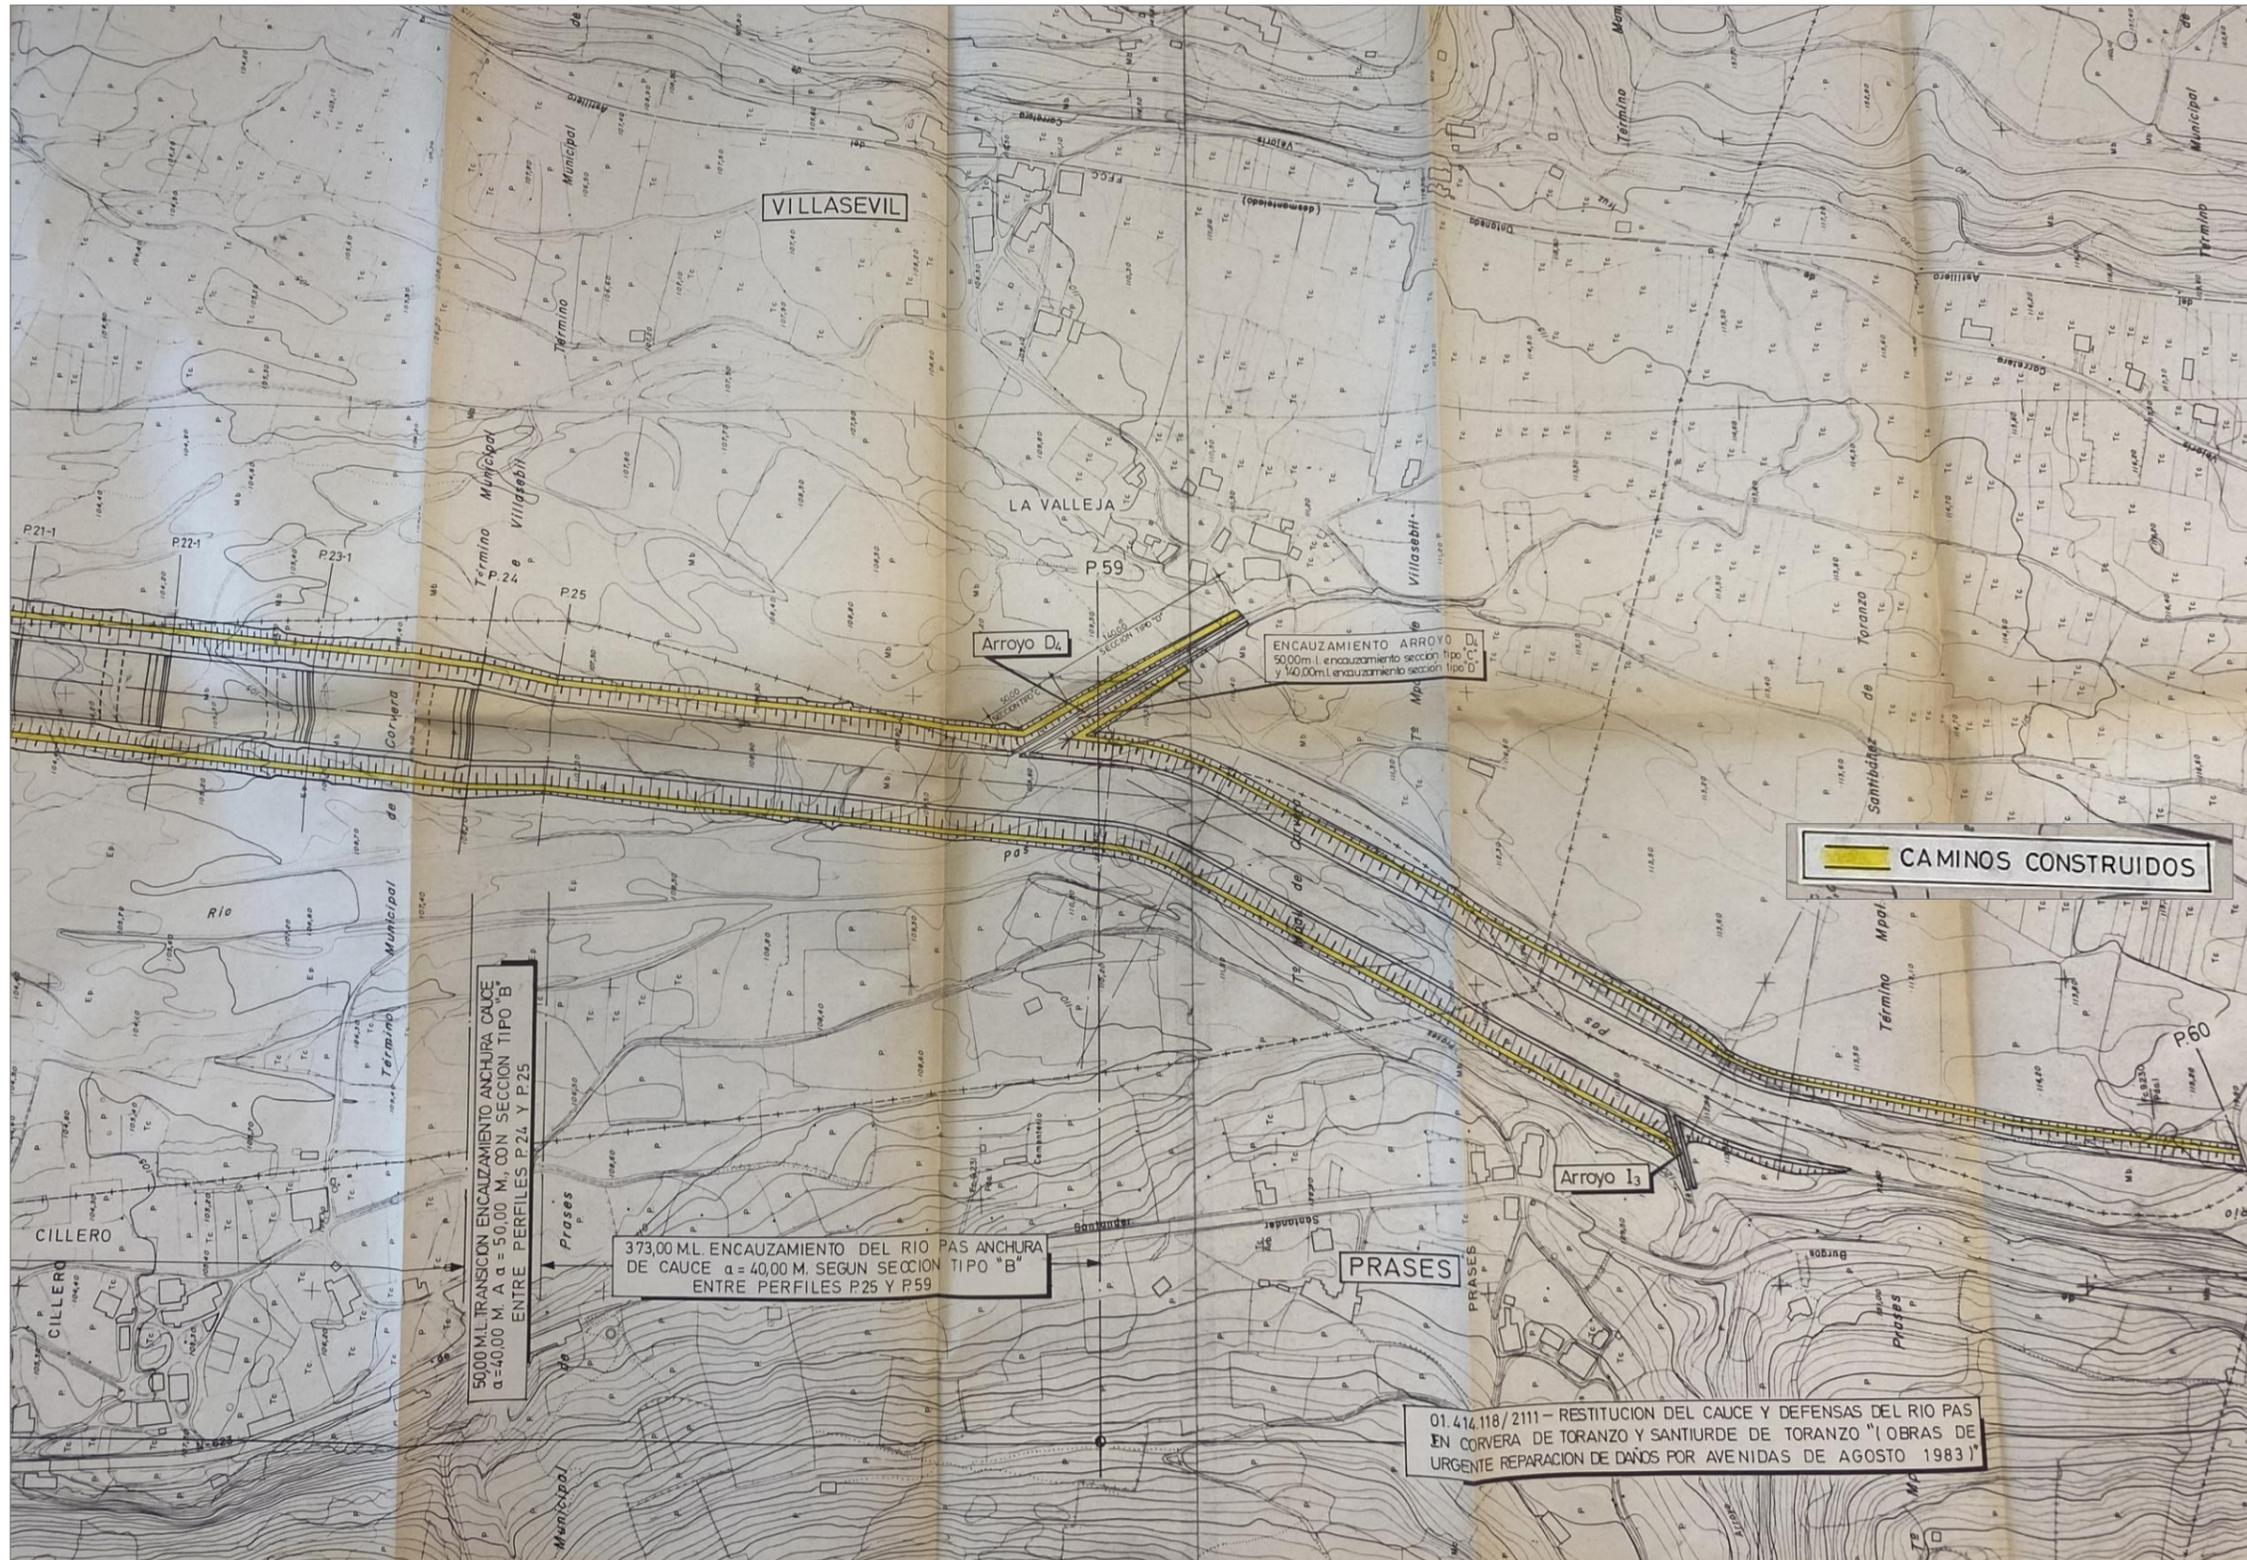
Fotografía 37. Planta general del Proyecto de Defensa contra avenidas en el tramo medio del río Pas (Tramo I: Puente del Soto a Puente de la Unión Deseada). 05/88. Zona: Puente de la Unión Deseada-Prases.

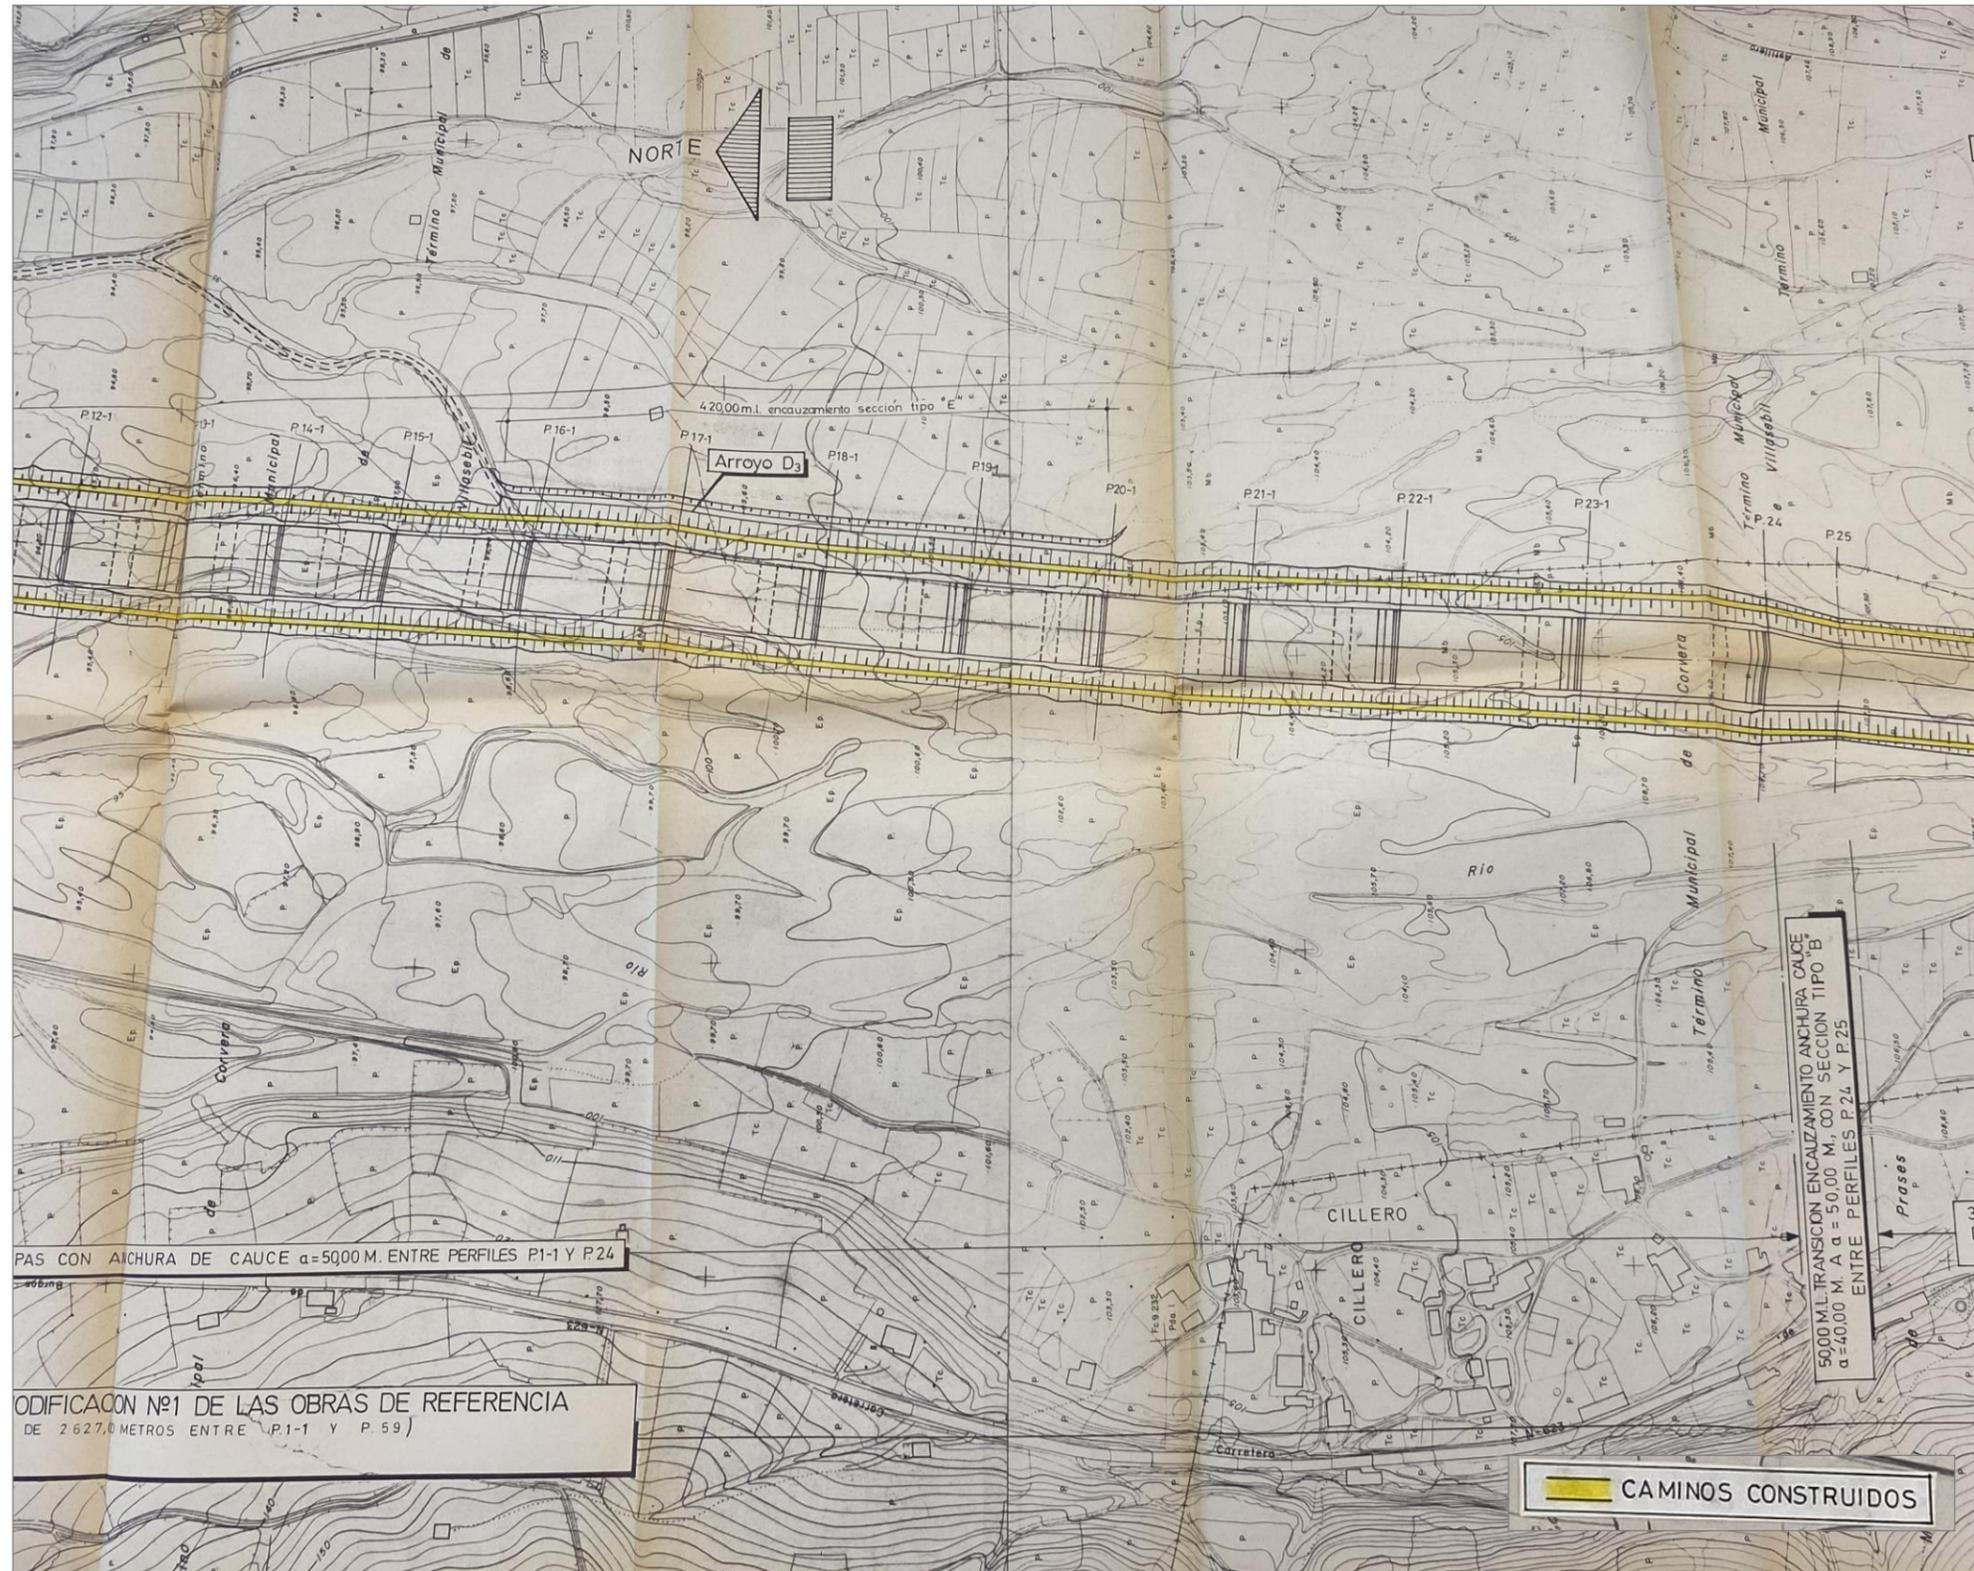
Fotografía 38. Planta general del Proyecto de Defensa contra avenidas en el tramo medio del río Pas (Tramo I: Puente del Soto a Puente de la Unión Deseada). 05/88. Zona: Prases y Villasevil.

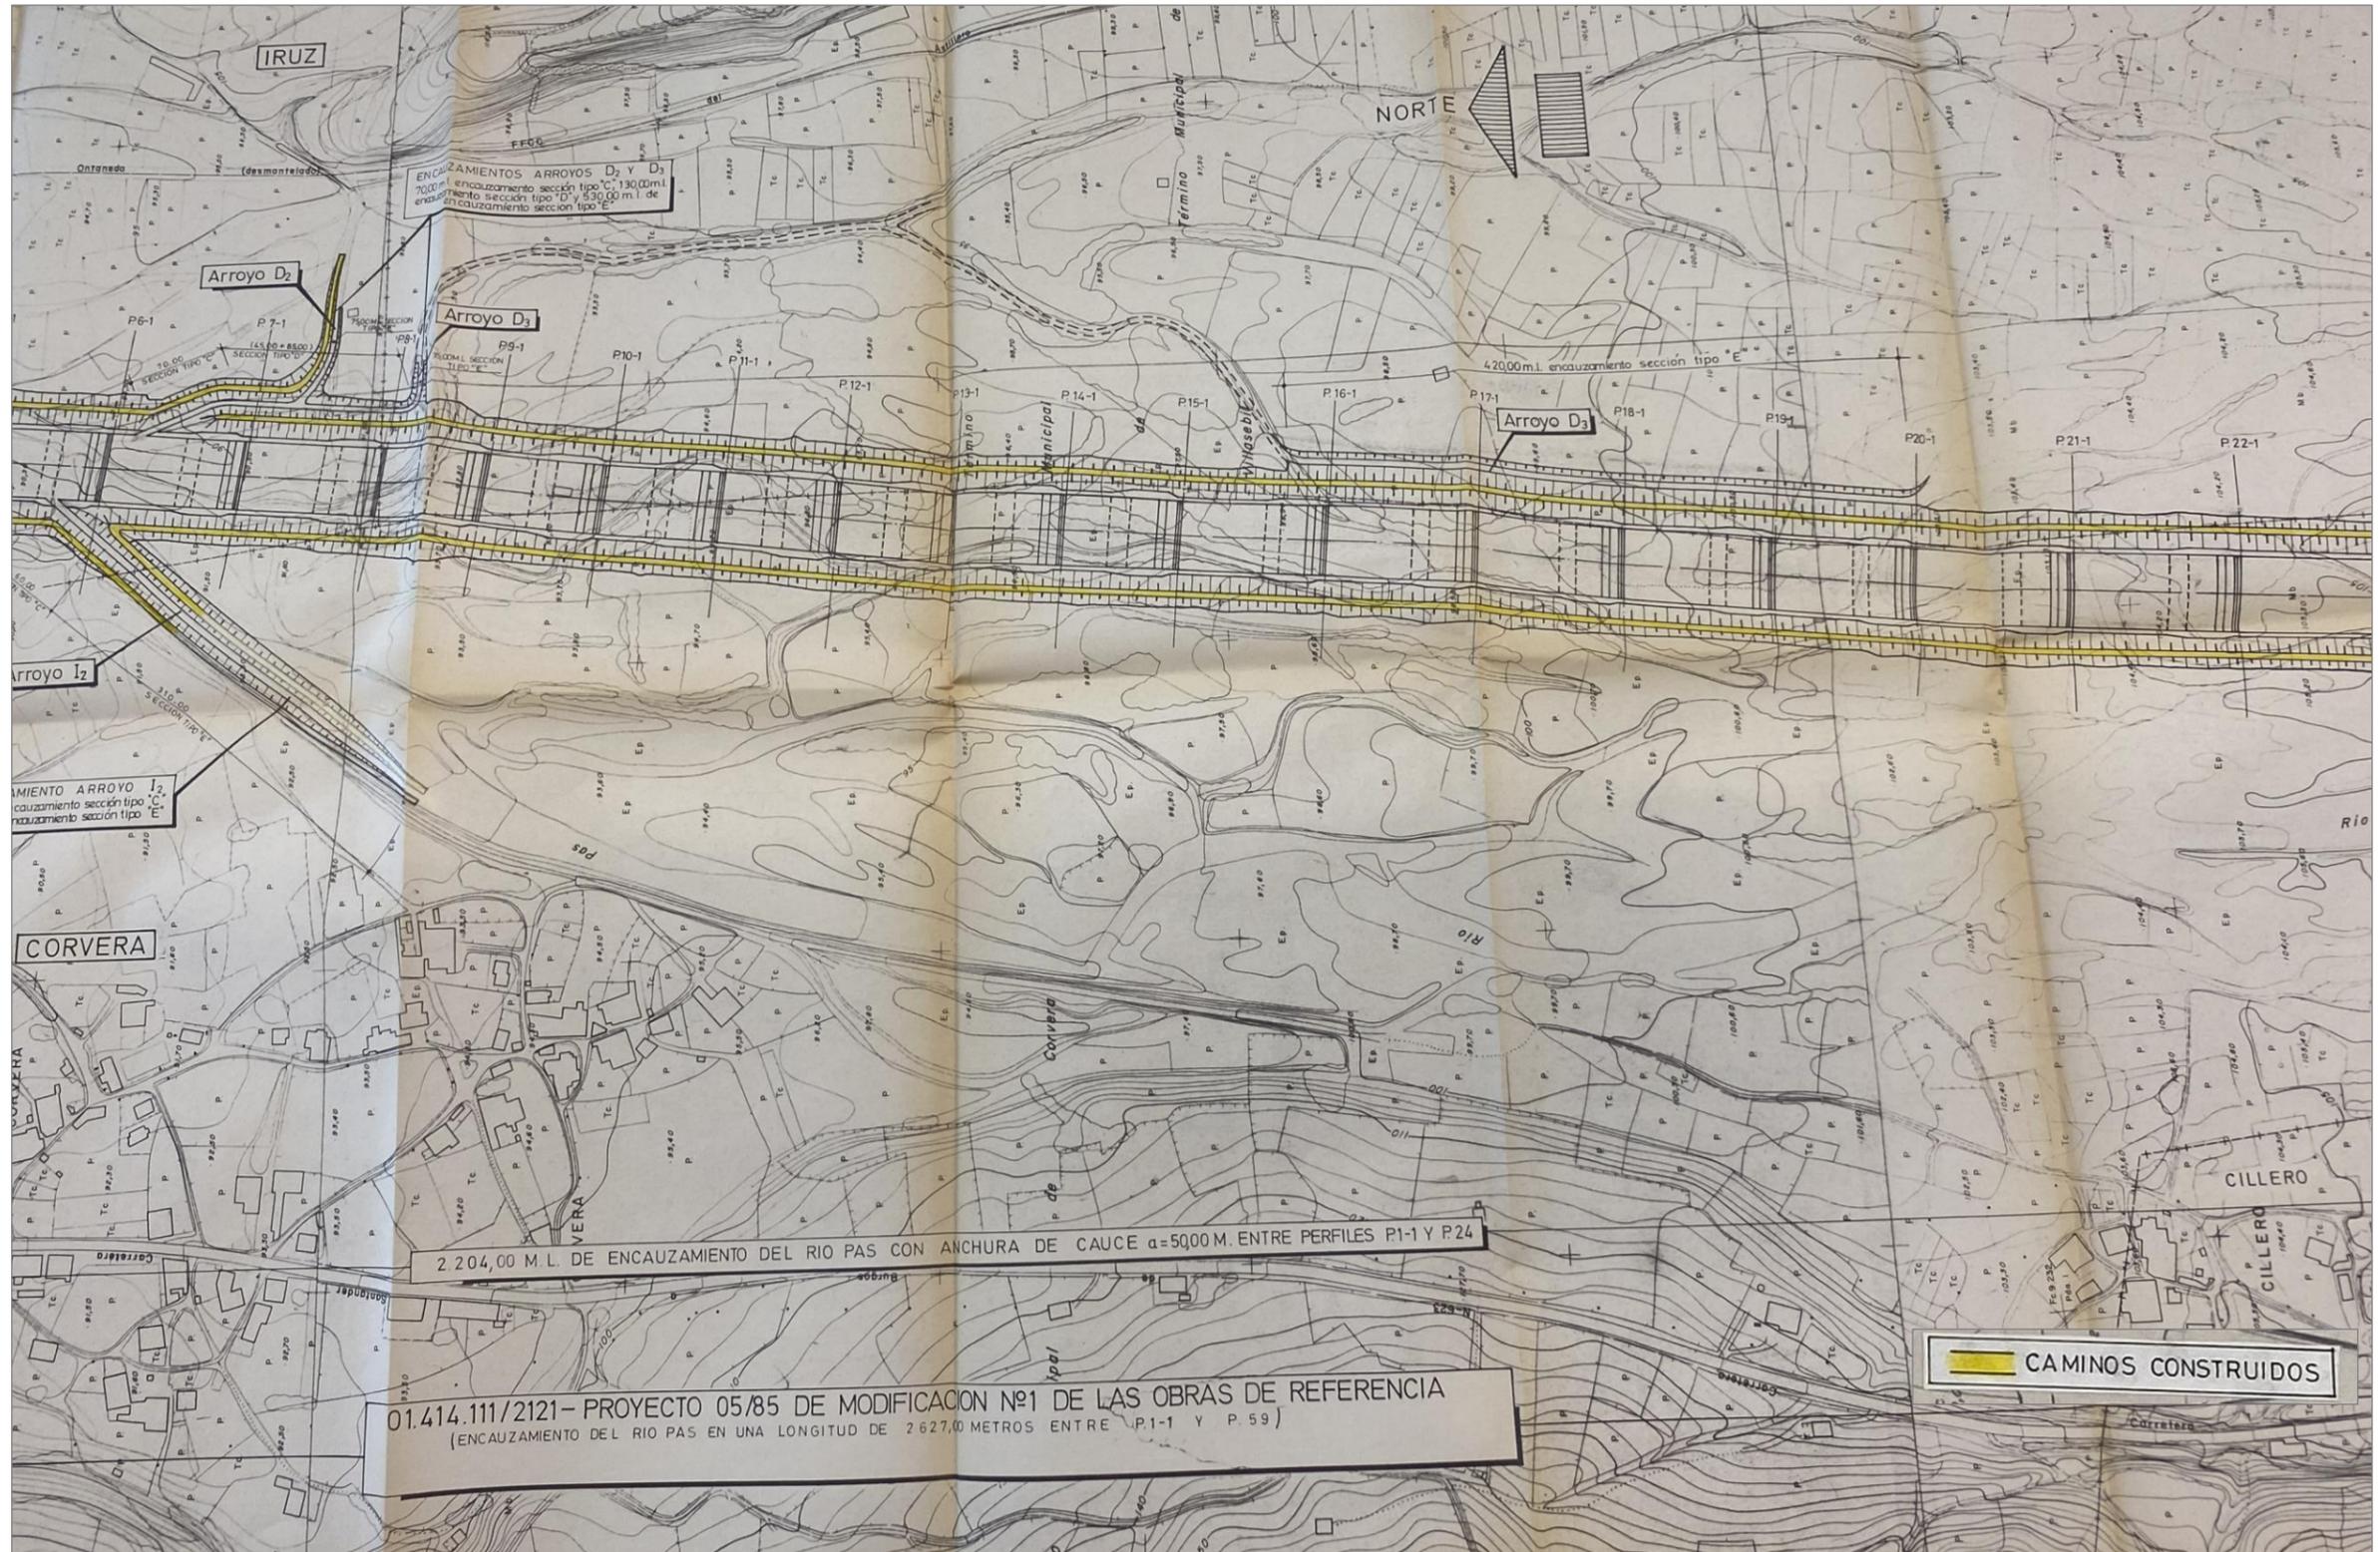
Fotografía 39. Planta general del Proyecto de Defensa contra avenidas en el tramo medio del río Pas (Tramo I: Puente del Soto a Puente de la Unión Deseada). 05/88. Zona: Corvera de Toranzo.
