**ESTUDIO HIDROMORFOLÓGICO Y PROPUESTAS DE ACTUACIÓN EN EL RÍO PAS, DESDE LA CONFLUENCIA CON EL RÍO DE LA MAGDALENA HASTA EL LÍMITE DEL DOMINIO PÚBLICO MARÍTIMO TERRESTRE (CANTABRIA), EN EL MARCO DEL PLAN DE RECUPERACIÓN, TRANSFORMACIÓN Y RESILIENCIA (PRTR)**

*Fase A. Diagnóstico Hidromorfológico y Ambiental*

**INFORME DE RECOPIACIÓN DE LA INFORMACIÓN EXISTENTE**

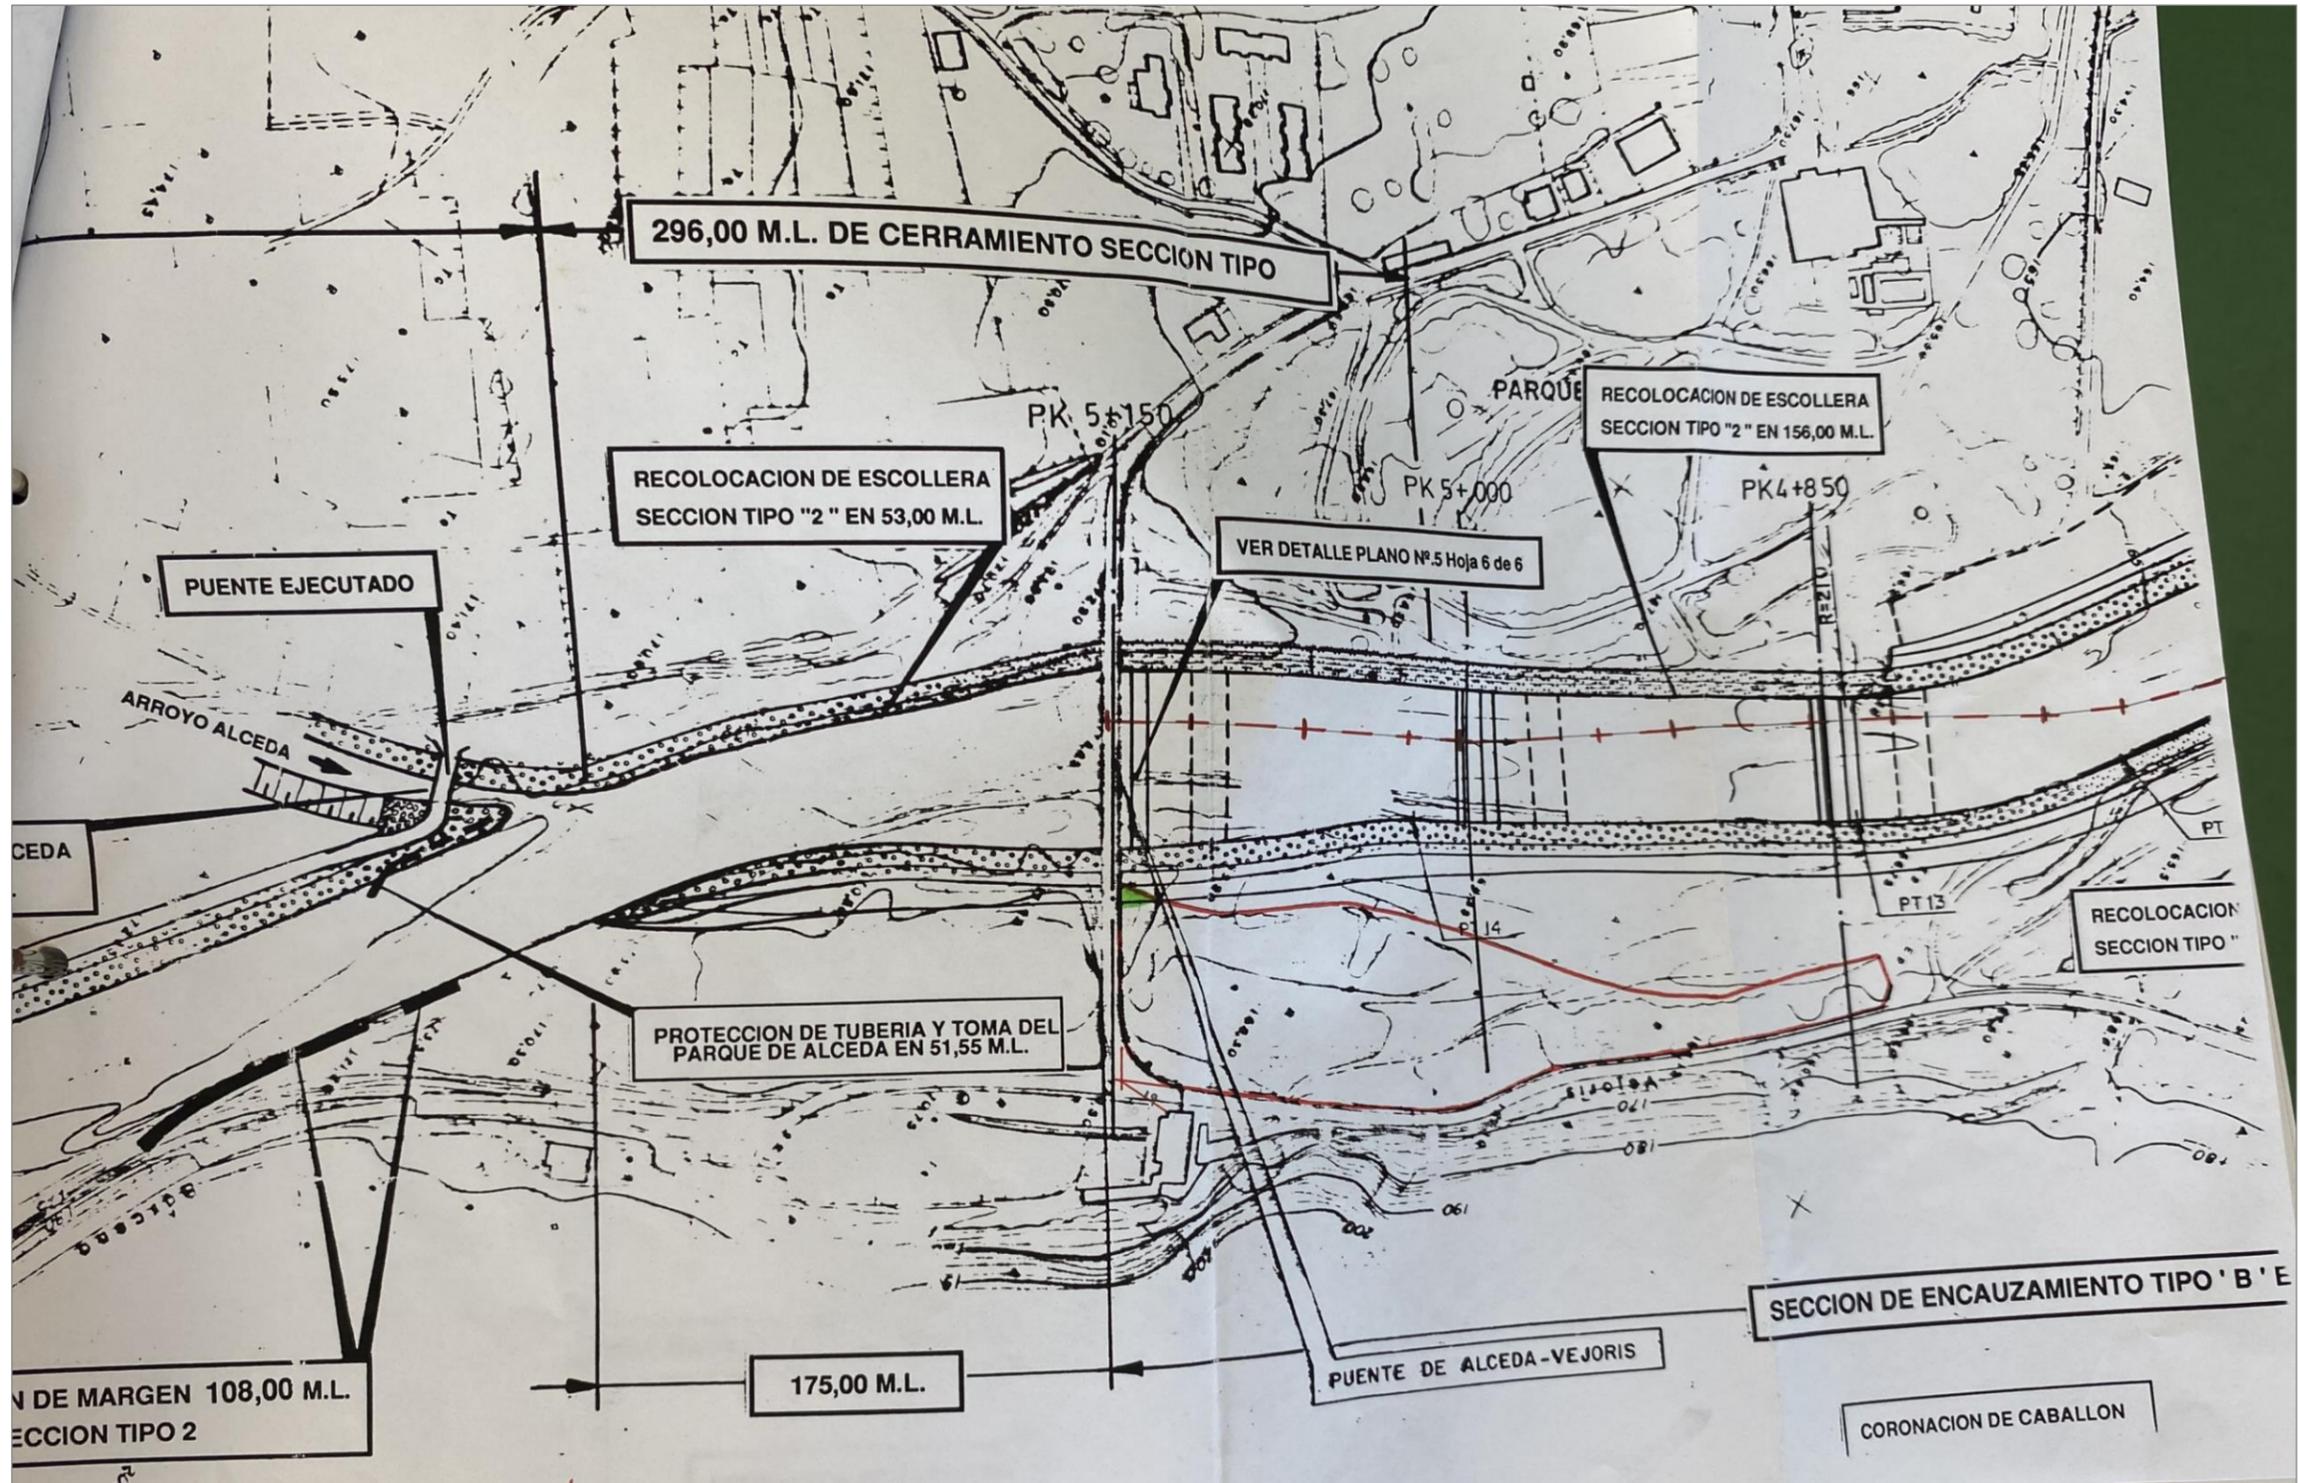
Fotografía 68. Perfil longitudinal del Proyecto de Defensas contra Avenidas en el tramo medio del río Pas (Tramo II: Puente de la Unión Deseada a Bárcena de Toranzo). Subtramo IV.

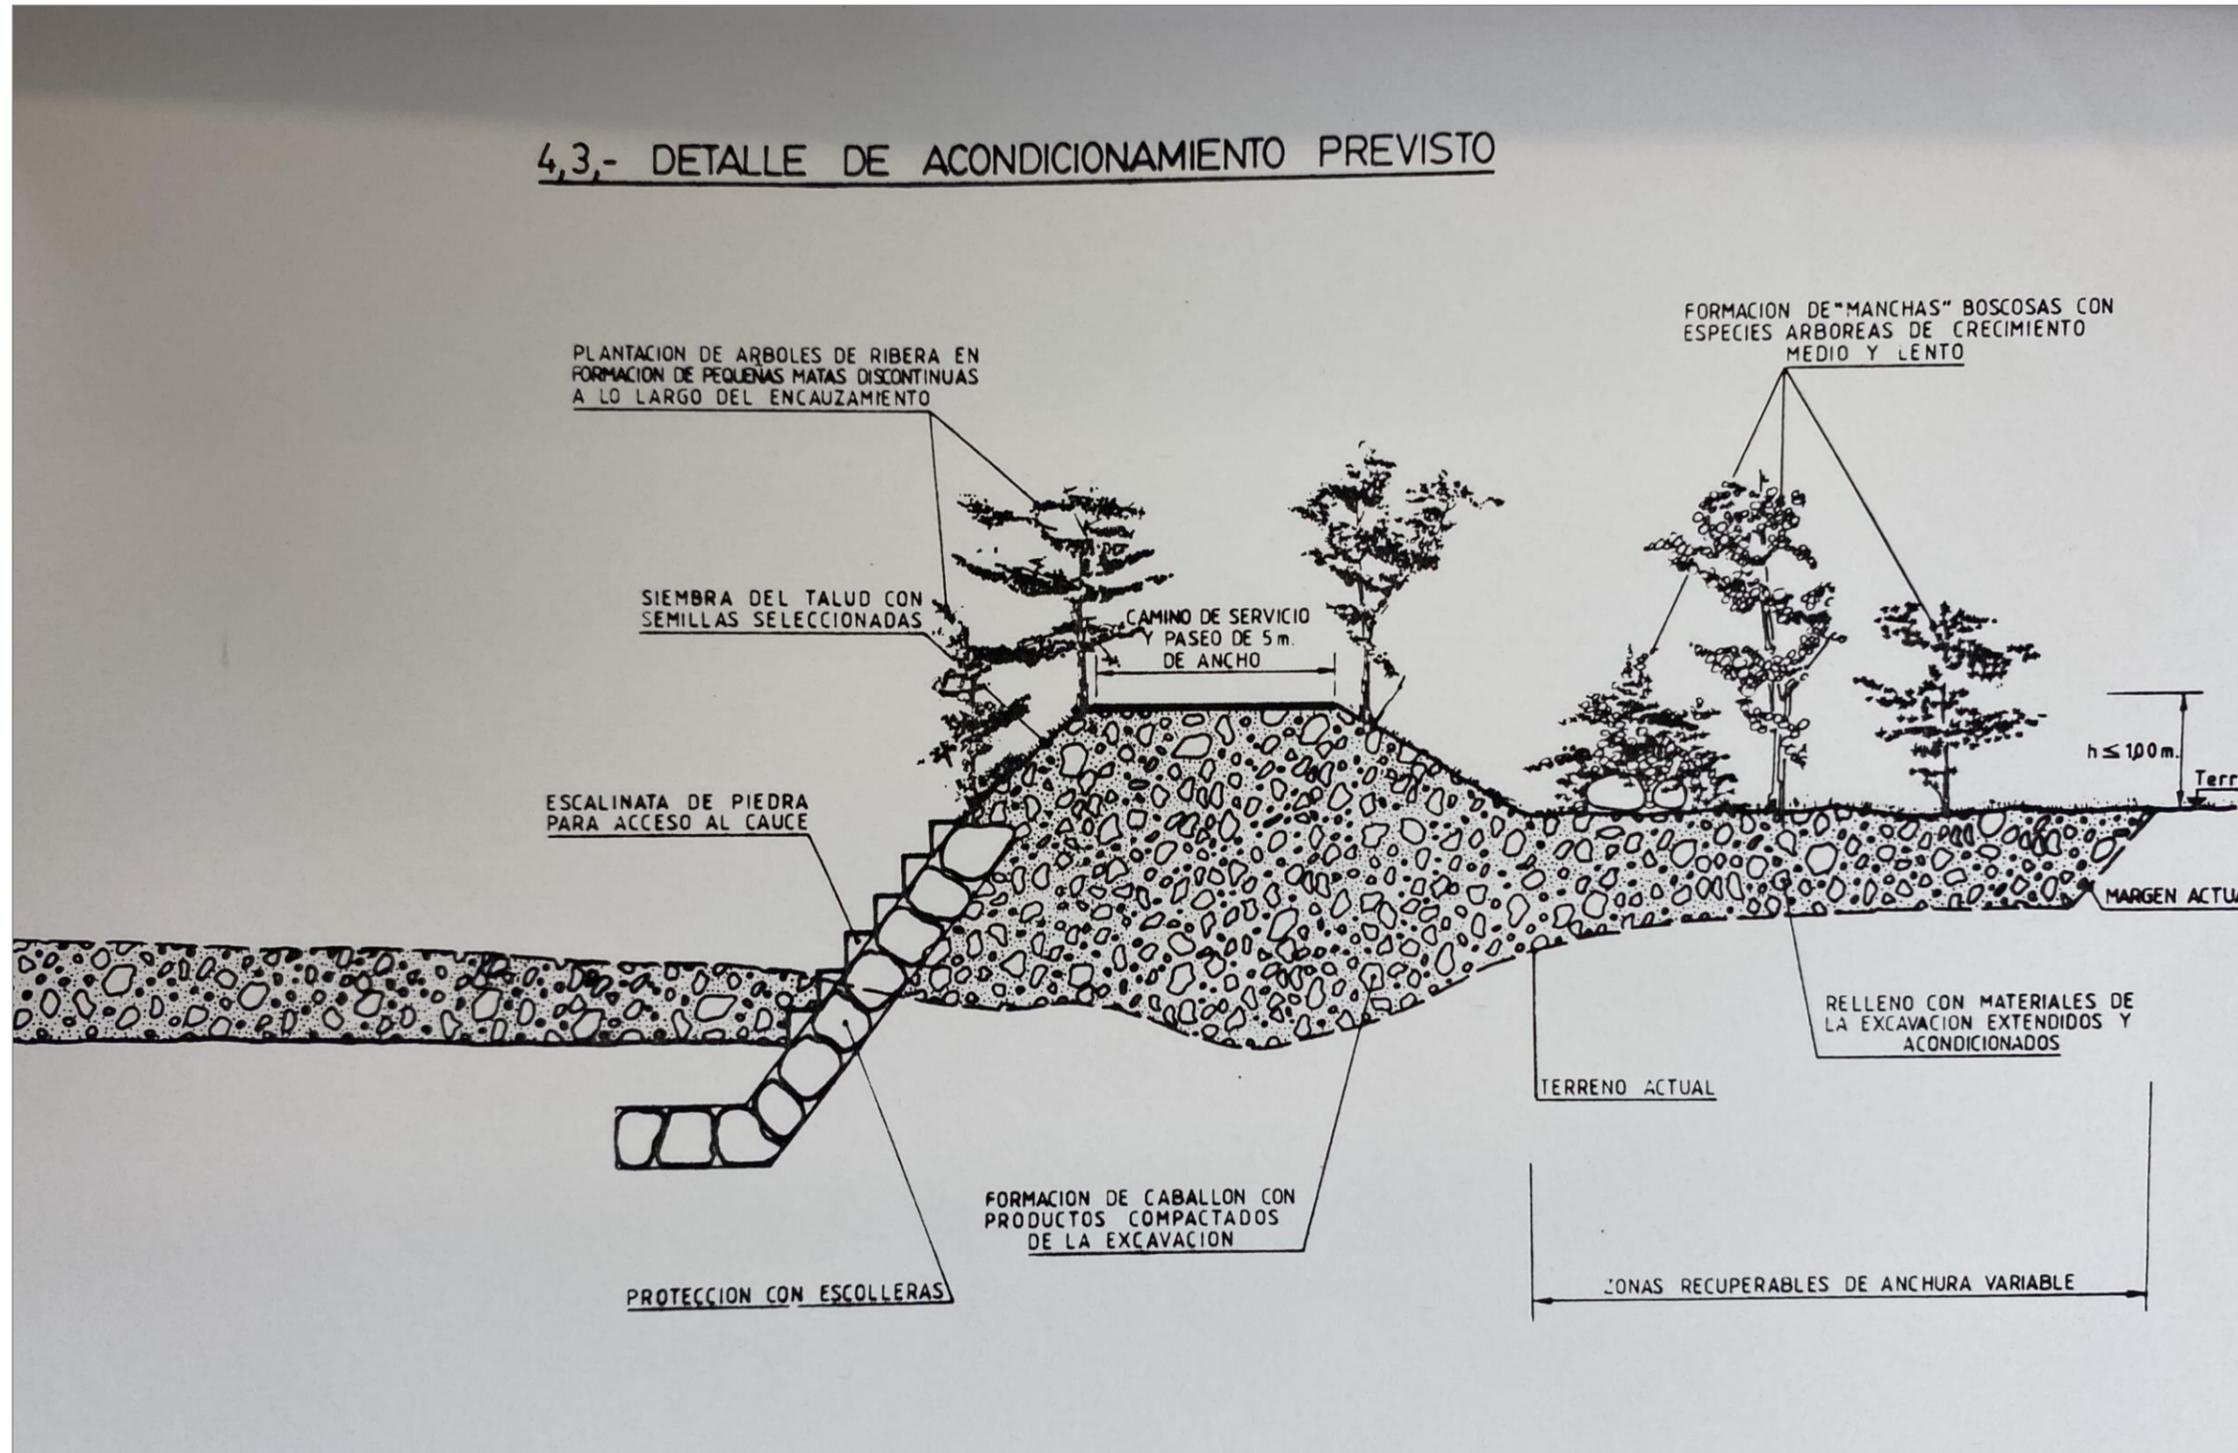
Fotografía 71. Sección transversal propuesta en el Proyecto de Defensas contra Avenidas en el tramo medio del río Pas (Tramo II: Puente de la Unión Deseada a Bárcena de Toranzo).

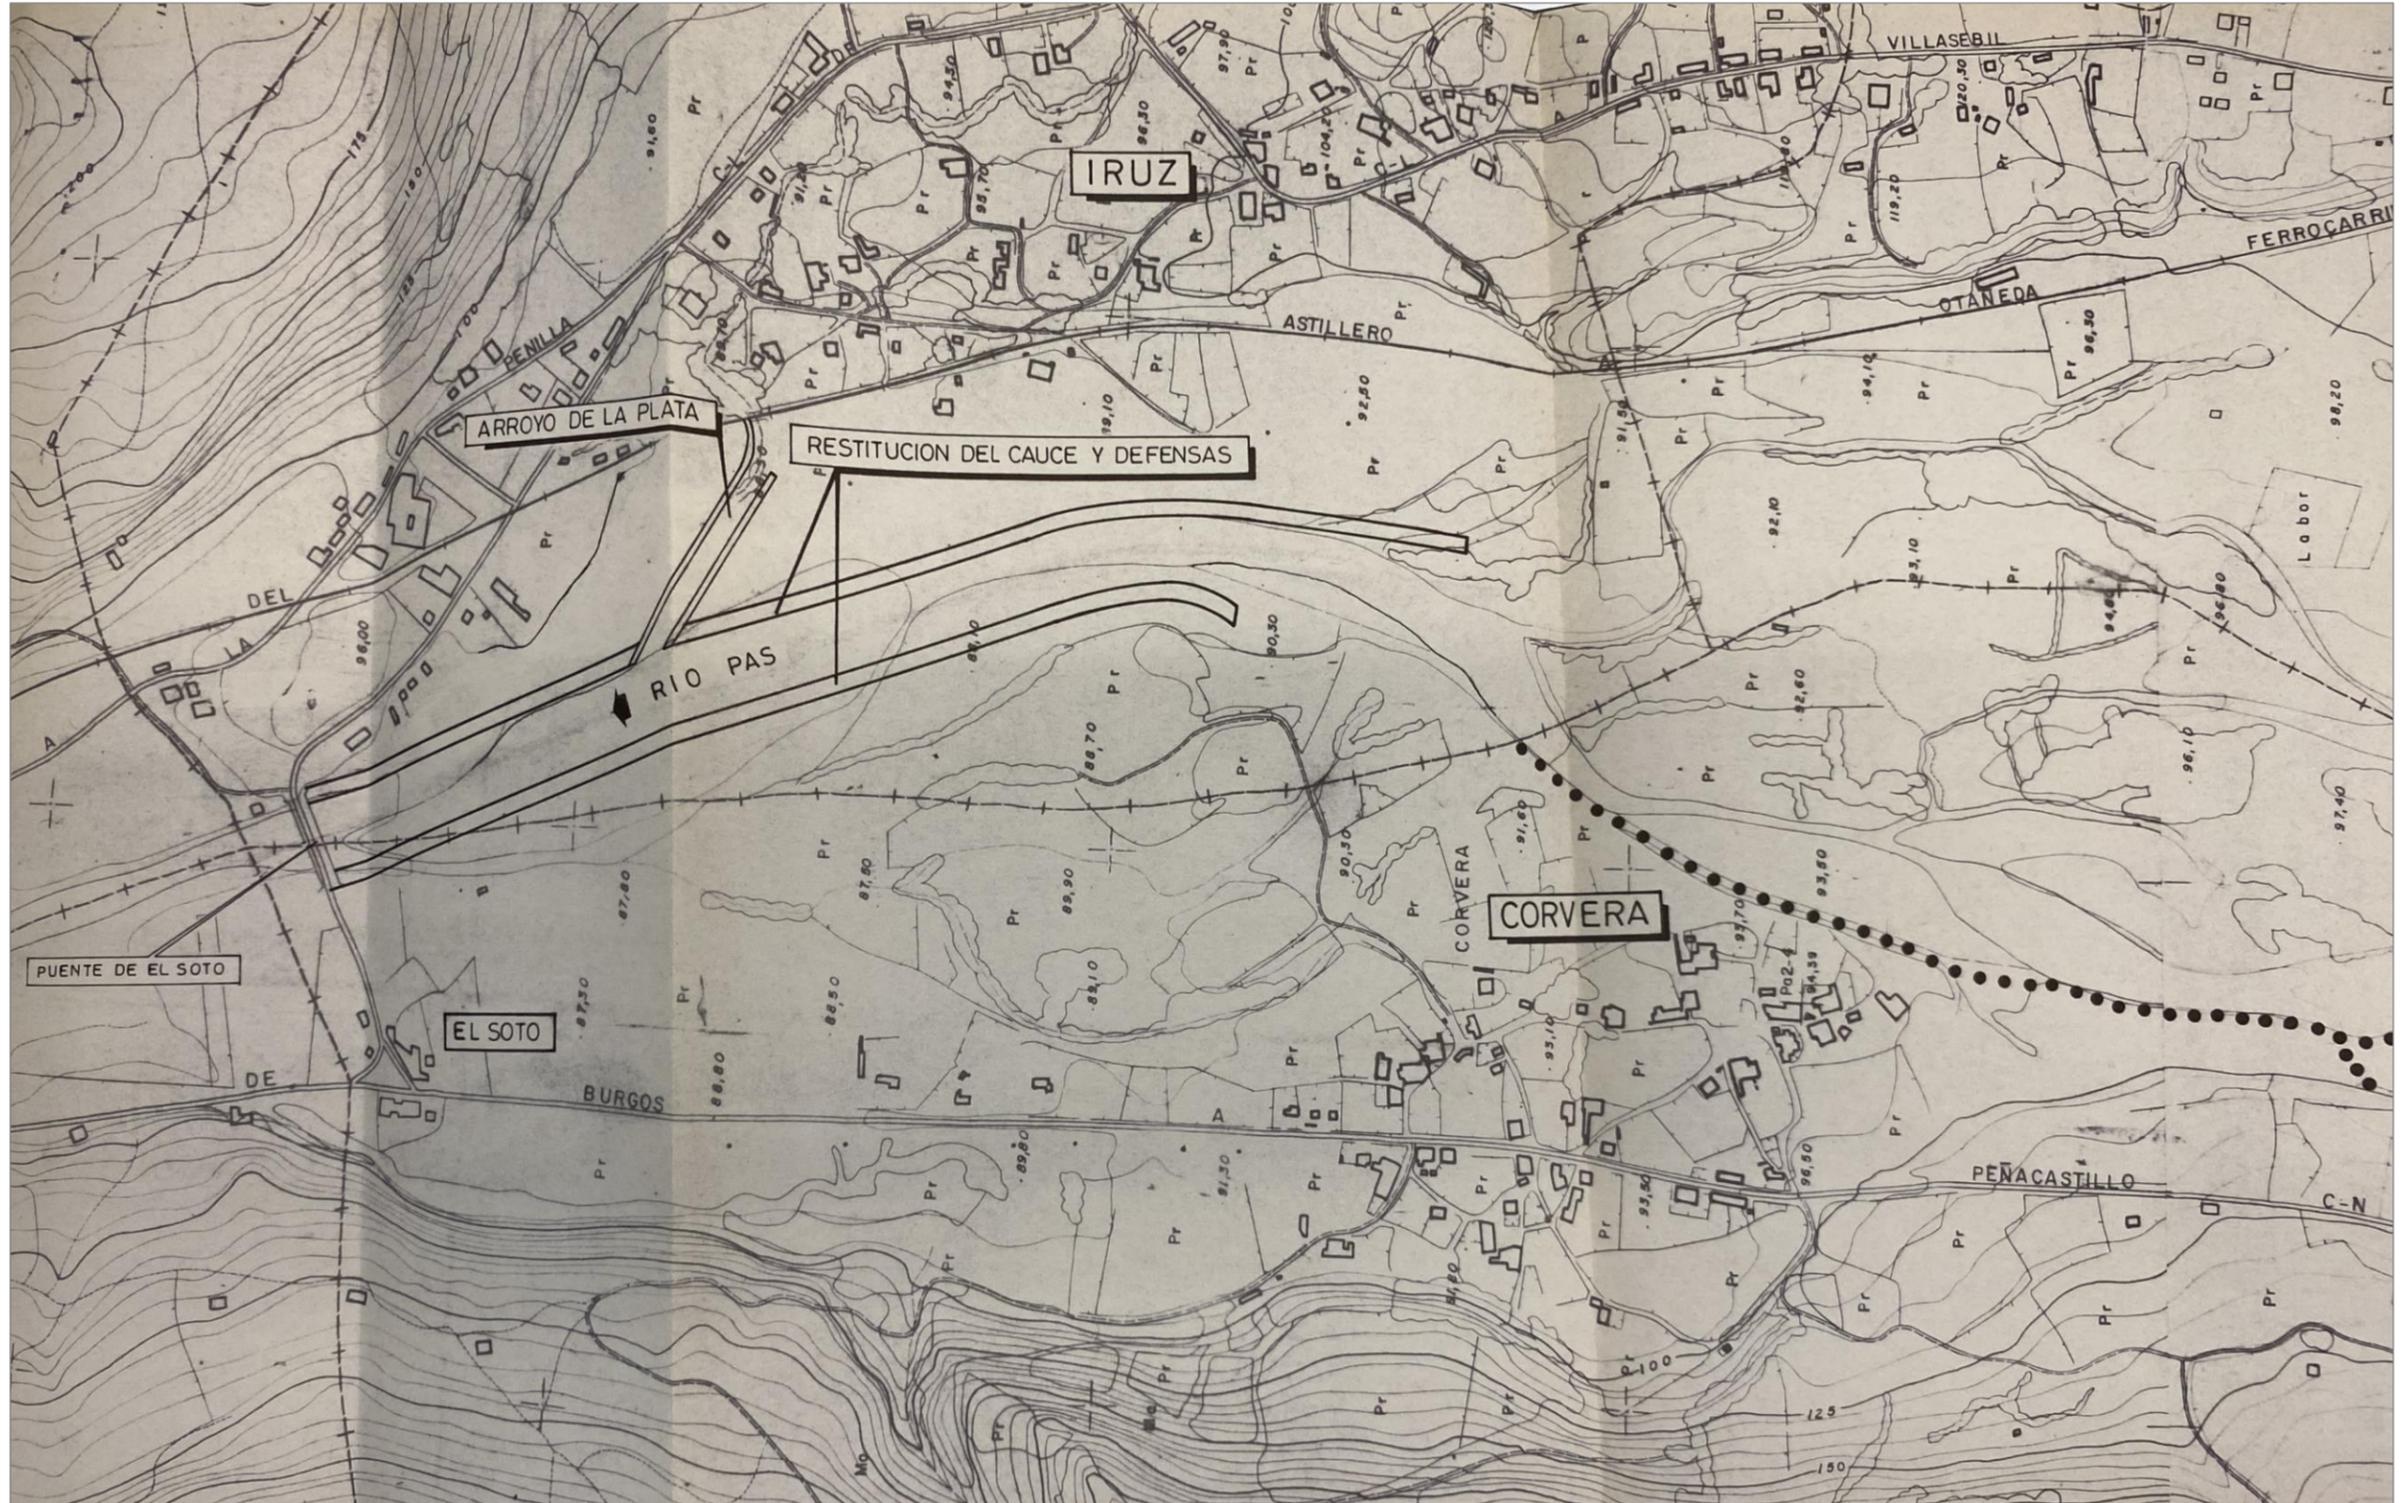
Fotografía 82. Planta general del Proyecto de Obras de urgente reparación y reposición de daños por avenidas en agosto de 1983.

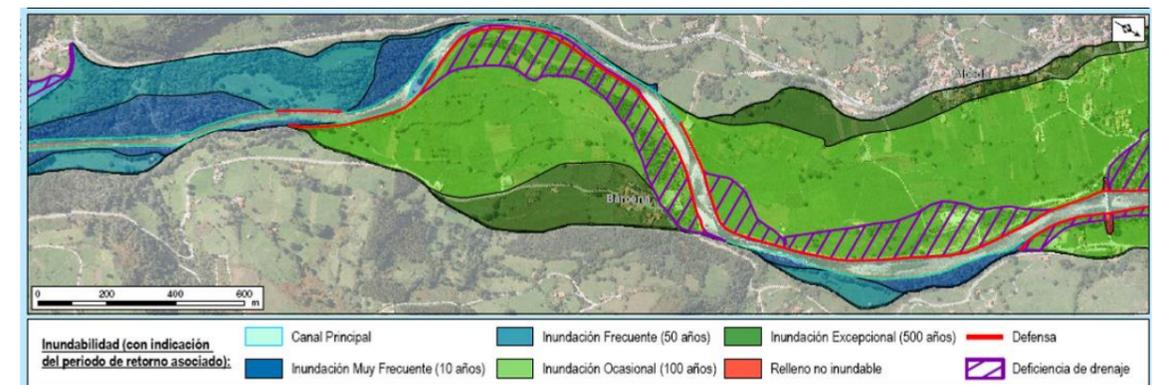
Las obras de canalización del río Pas han dado lugar a la formación de superficies deprimidas con un deficiente drenaje superficial. Algunas de estas zonas son los rellenos introducidos en la llanura creando amplias zonas de vega deprimidas cuyo drenaje se realiza únicamente a través de la infiltración en el terreno, o aquellas zonas cuya conexión con el cauce se ha perdido por la construcción de motas defensivas. Dichas superficies, son inundadas durante episodios de lluvias intensas, llegándose a formar pequeños cuerpos de agua efímeros. A continuación, se identifican las zonas que con más frecuencia se inundan en todo el Valle de Toranzo.

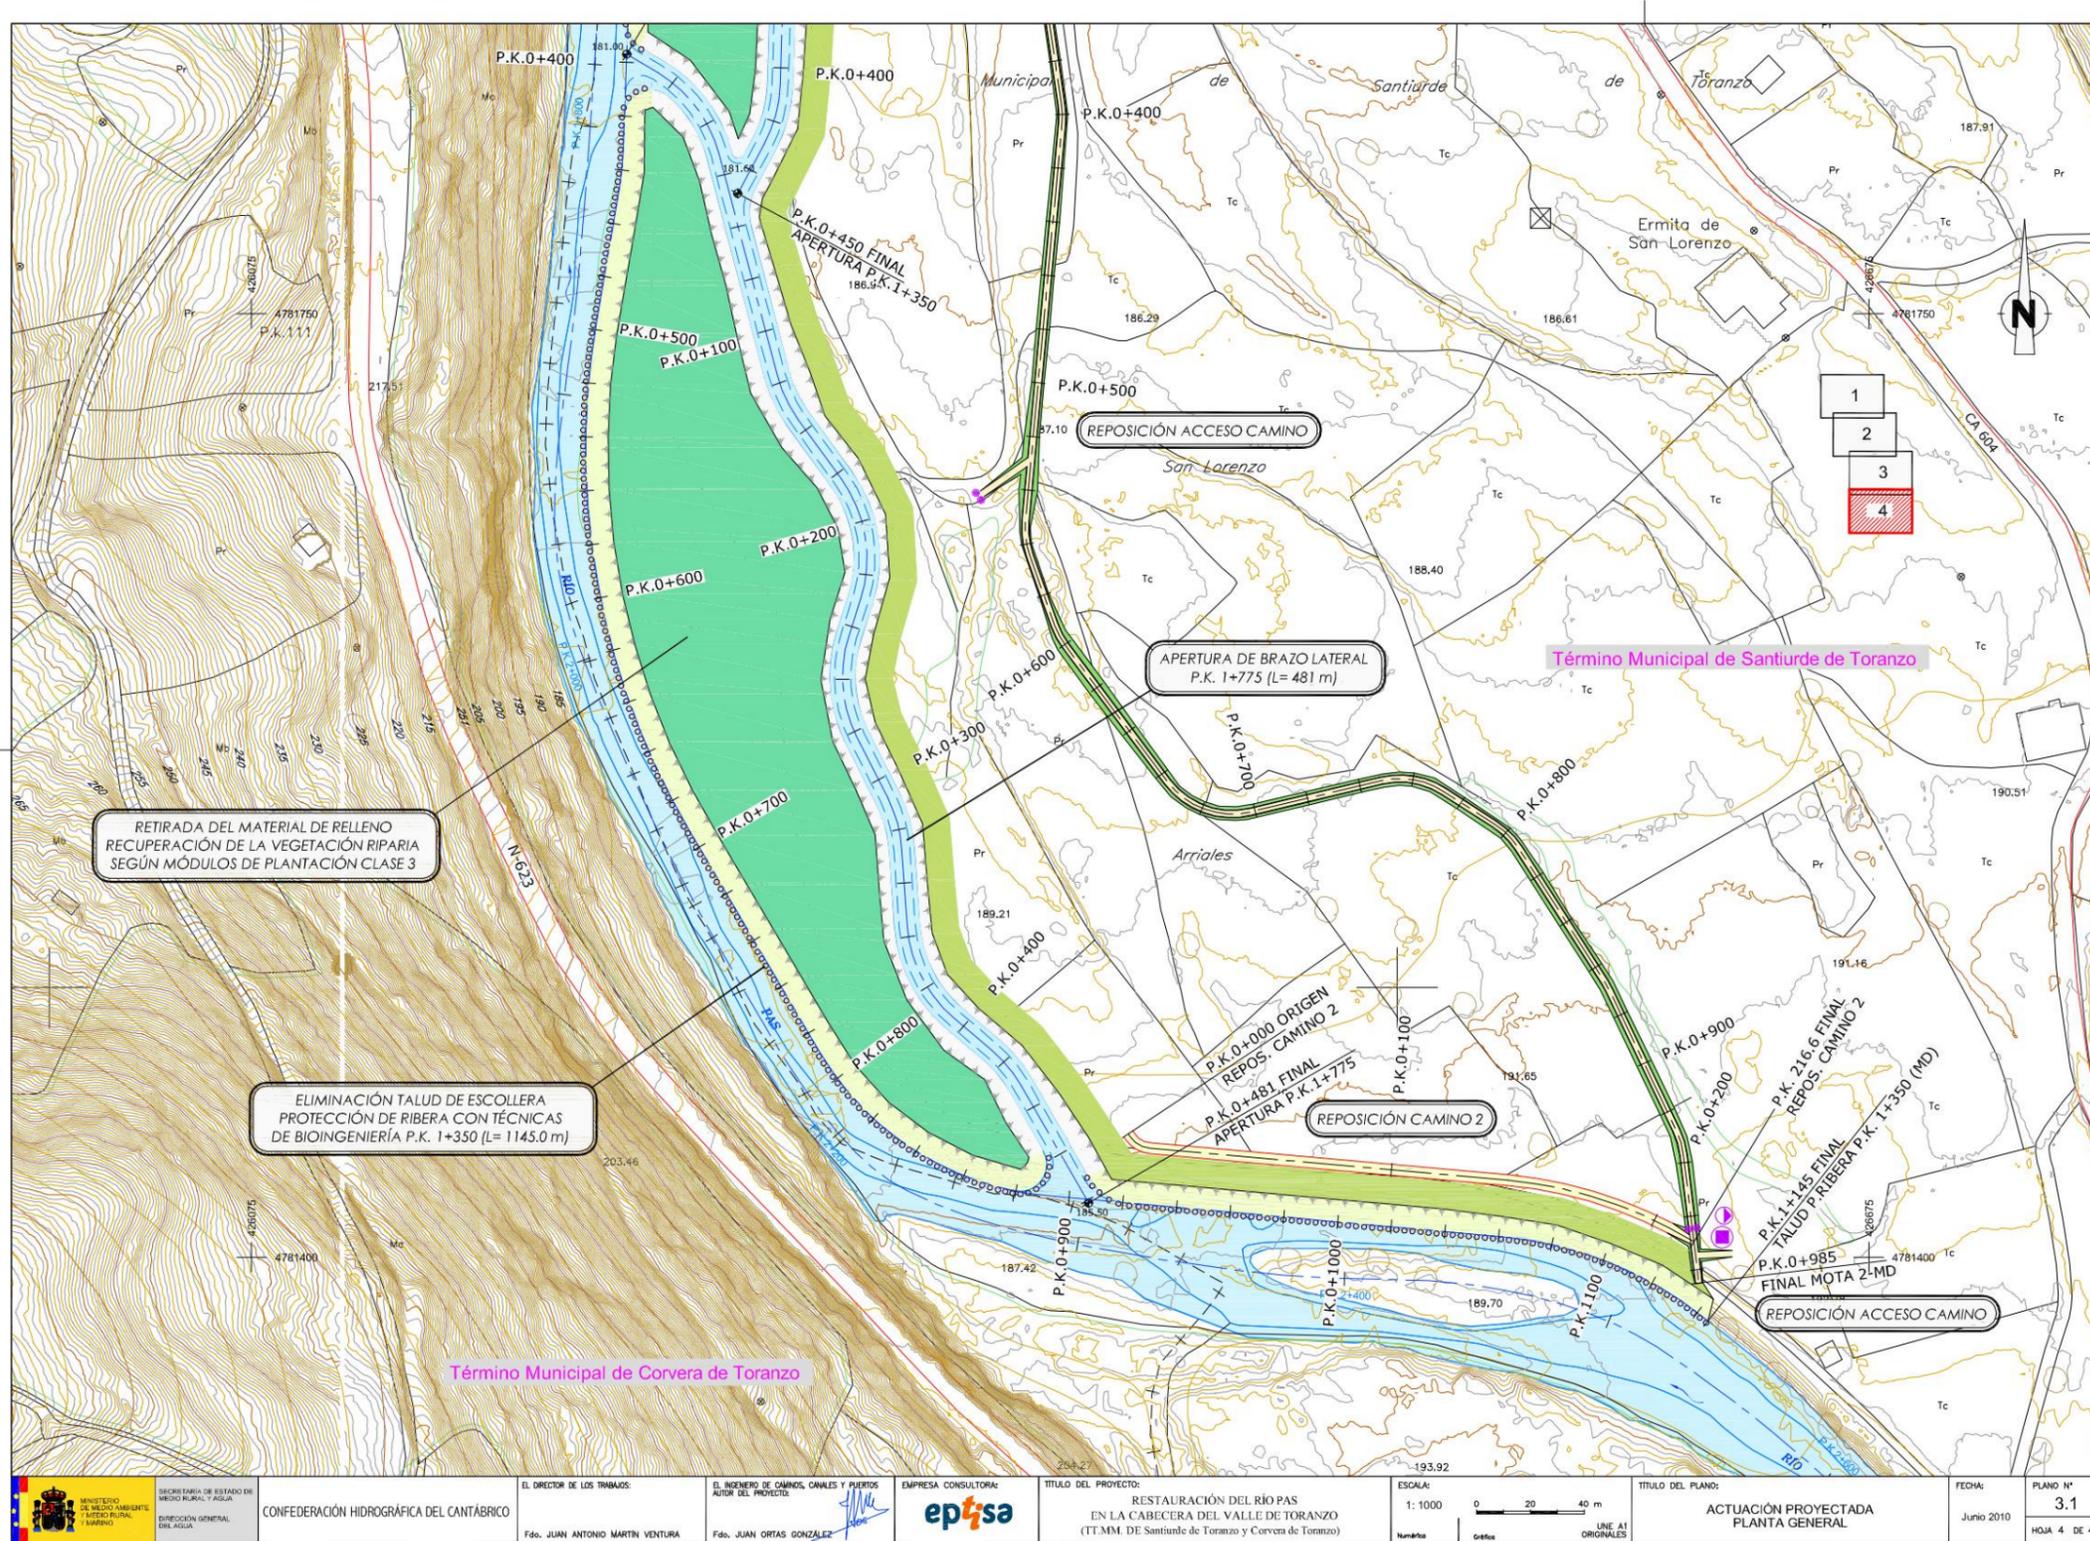
Se incluyen a continuación los planos de planta de las actuaciones proyectadas. Se debe resaltar el cambio de concepto de las intervenciones planteadas con respecto a los proyectos analizados anteriormente. En este caso, las mismas siguen las recomendaciones de la Estrategia Nacional de Recuperación de Ríos, en tanto se observan restauraciones de brazos históricos y recuperación de la vegetación de ribera. La disposición de las necesarias defensas frente a inundaciones se localiza alejada del cauce, de modo que permita una dinámica natural del mismo compatible con un grado de protección adecuado.

Figura 2. Proyecto de Restauración del río Pas en la cabecera del valle de Toranzo. (TT.MM. de Santiurde de Toranzo y Corvera de Toranzo). Planta general de las actuaciones.

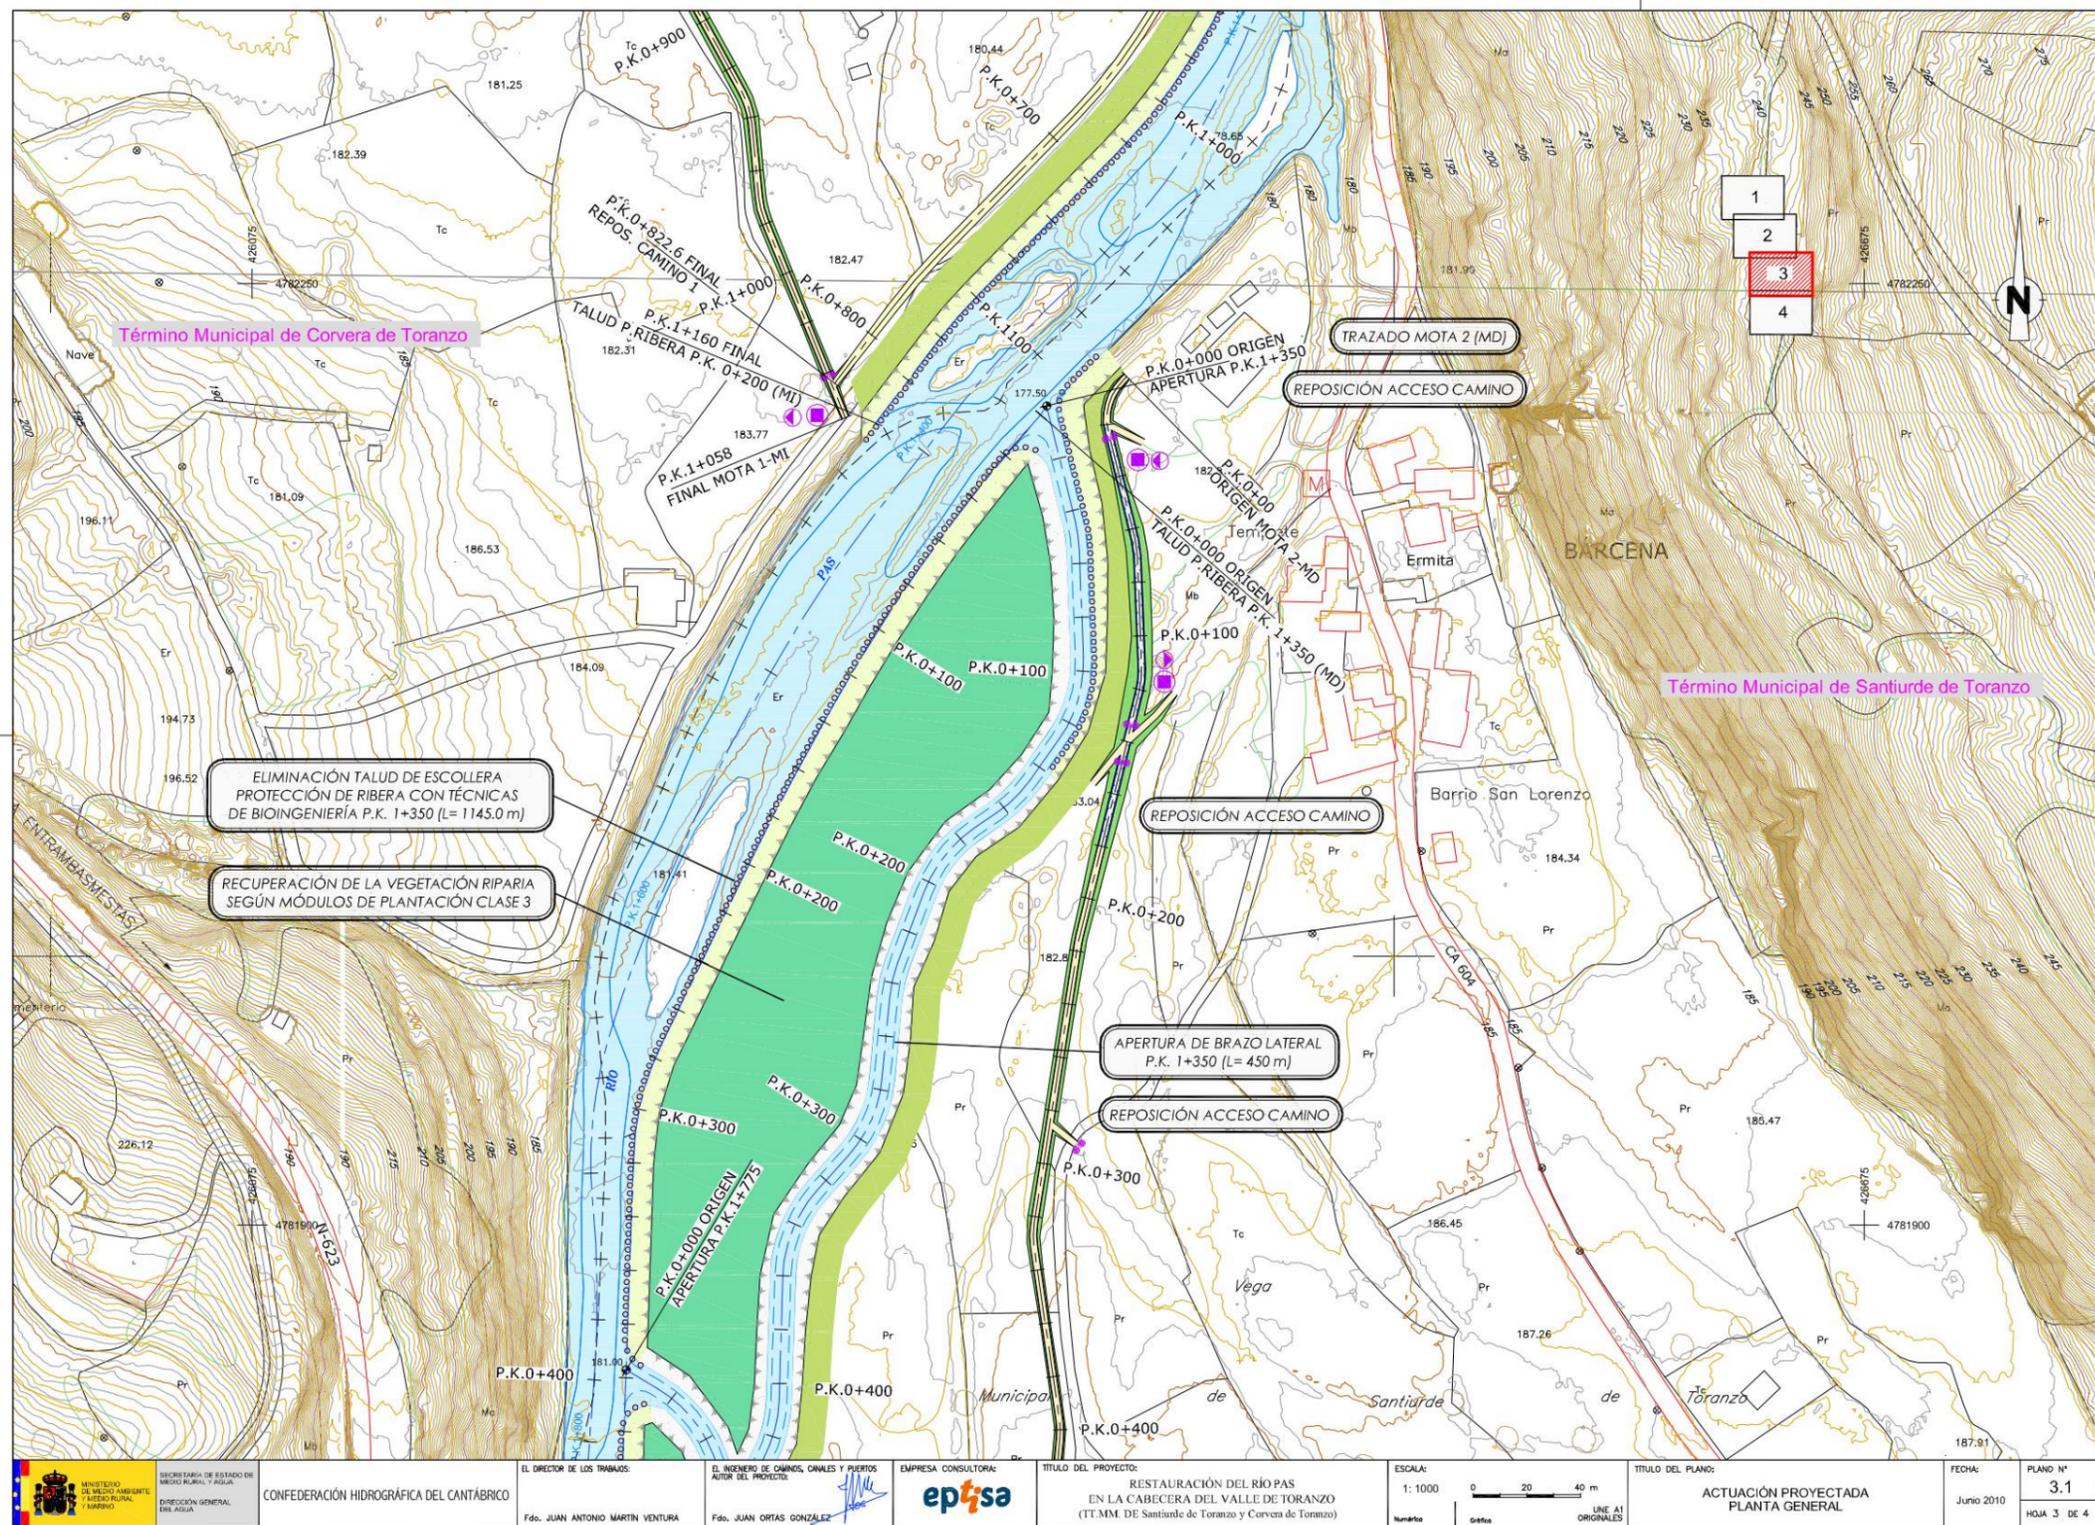
Figura 3. Proyecto de Restauración del río Pas en la cabecera del valle de Toranzo. (TT.MM. de Santiurde de Toranzo y Corvera de Toranzo). Planta general de las actuaciones (Continuación).

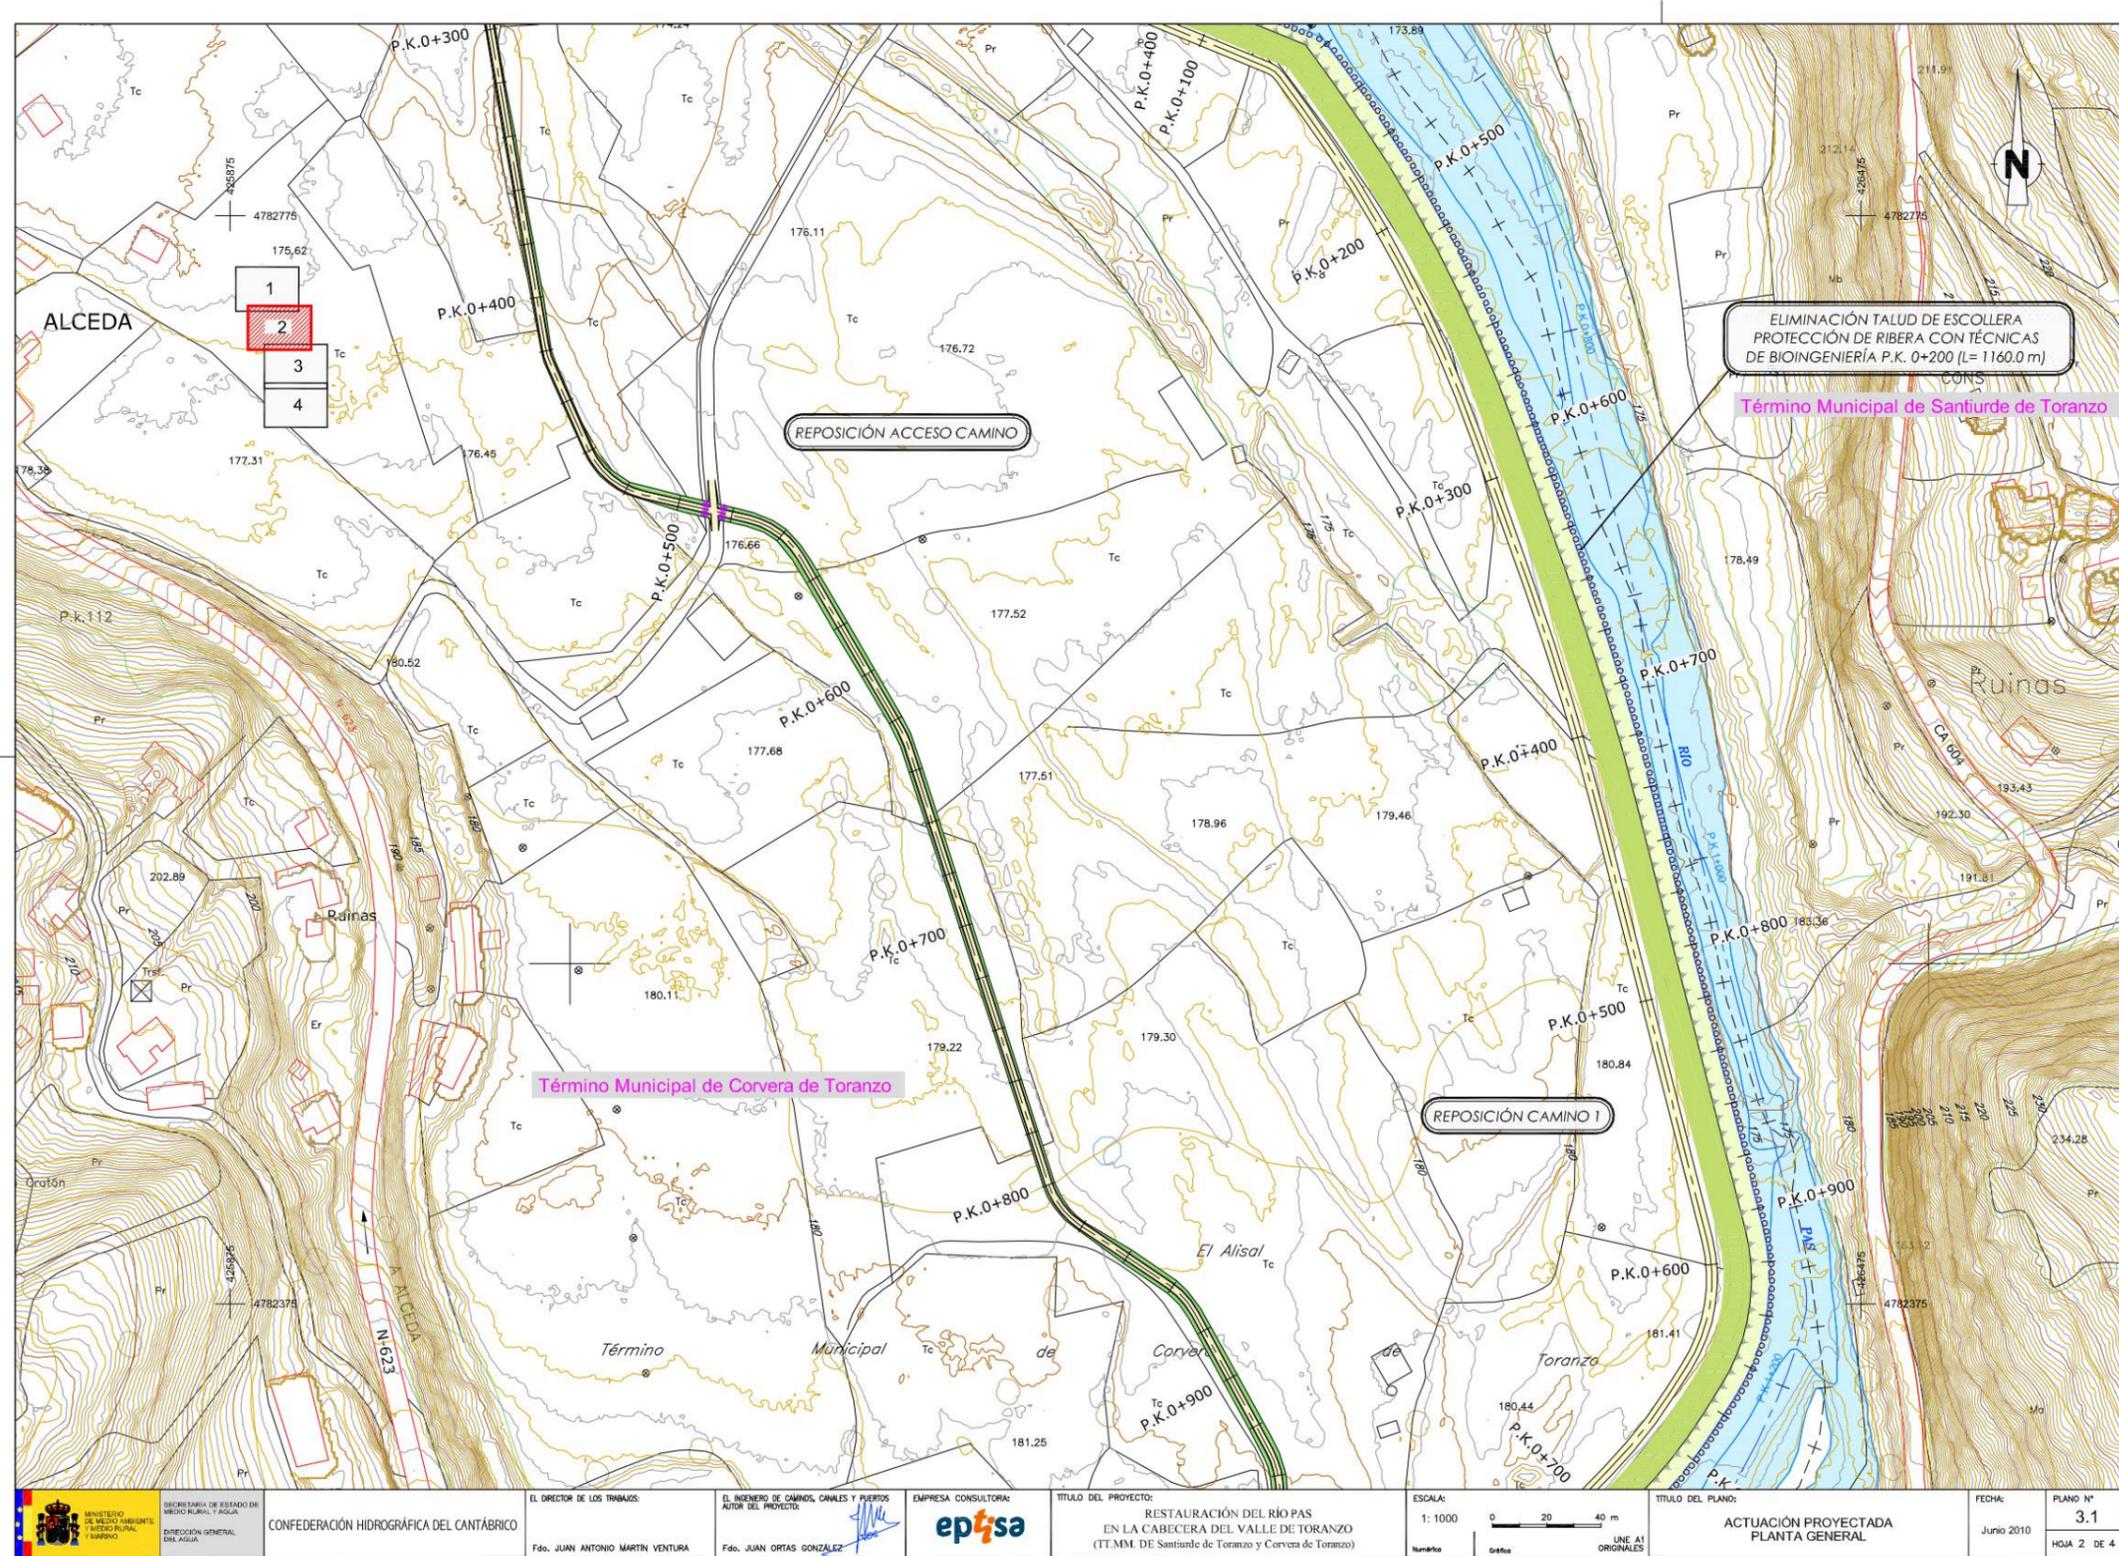
Figura 4. Proyecto de Restauración del río Pas en la cabecera del valle de Toranzo. (TT.MM. de Santiurde de Toranzo y Corvera de Toranzo). Planta general de las actuaciones (Continuación).
